1610-A / Soutènement de la chaussée sud. - 24/05/2019

Type d'ouvrage : **Mur**
Type de visite : **Visite IQOA**
IG de la visite : **1**
Localisation : **161+0**
Voie : **A8**
Identifiant : **1610-A**
Gestionnaire : **COTE D'AZUR**
Commune 1 : **Le Cannet**
District :
Date de la visite préc. : **10/10/2017**
Structure : **Terre armée**
Matériau :

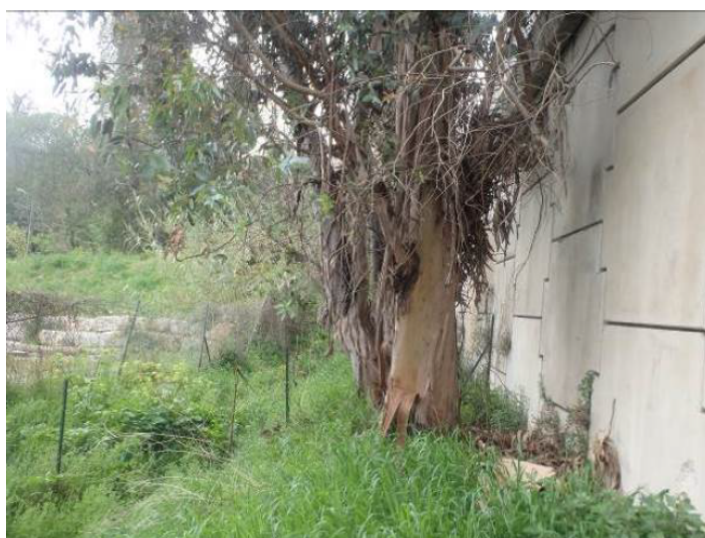
t -- 24/05/2019 14:28:11

Vue sur le talus en partie centrale. Talus végété.

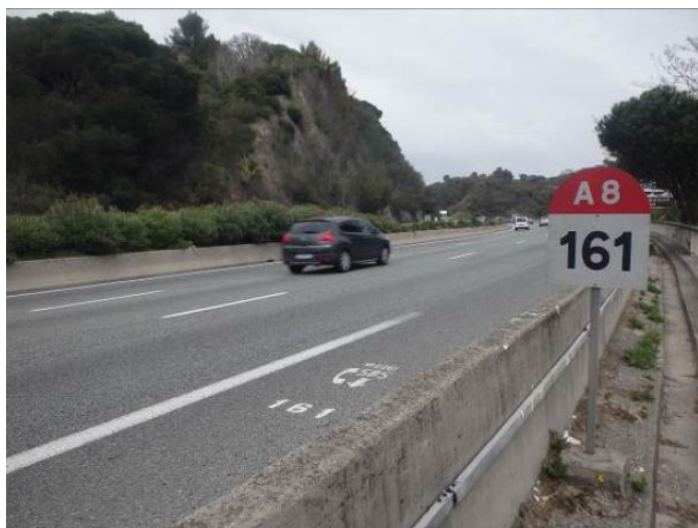
u -- 24/05/2019 14:21:00

2117. Défauts de surface	0 ■	Vue la chaussée en tête de mur. Bon état apparent de la chaussée.
--------------------------	--	--

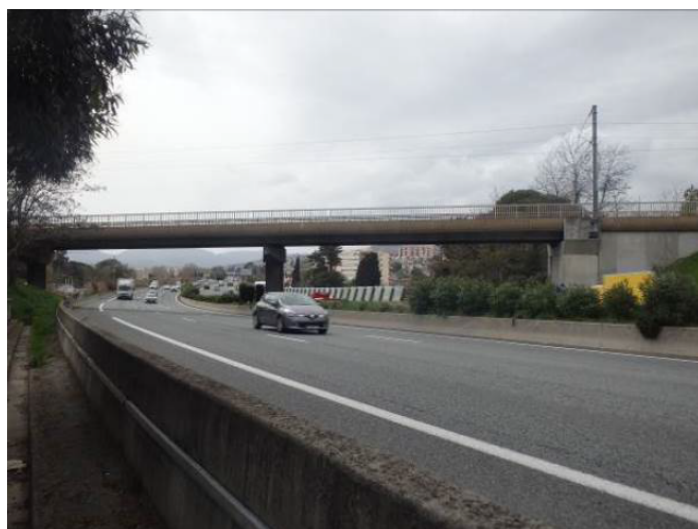
b -- 24/05/2019 14:21:59

2117. Défauts de surface	0 ■	Vue la chaussée en tête de mur. Bon état apparent de la chaussée.
--------------------------	--	--

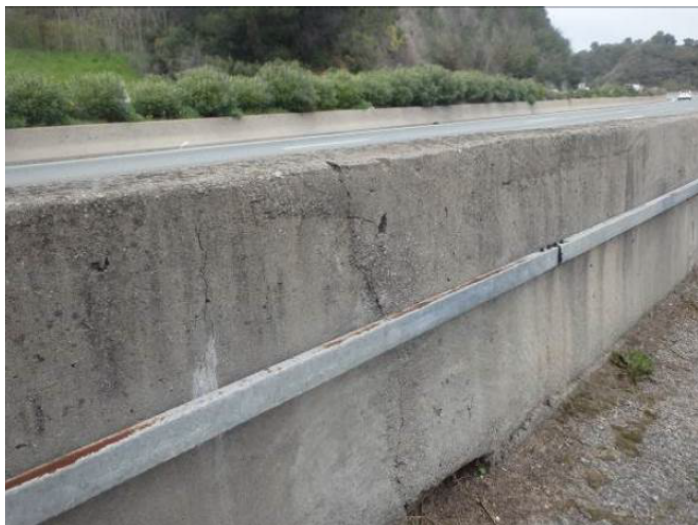
B -- 24/05/2019 14:22:27

2130. Défauts des dispositifs de retenue (garde-corps, glissière et barrières de sécurité)	0 ■	Vue la GBA en tête de mur. Bon état apparent, malgré quelque dégradation (fissure).
--	--	--

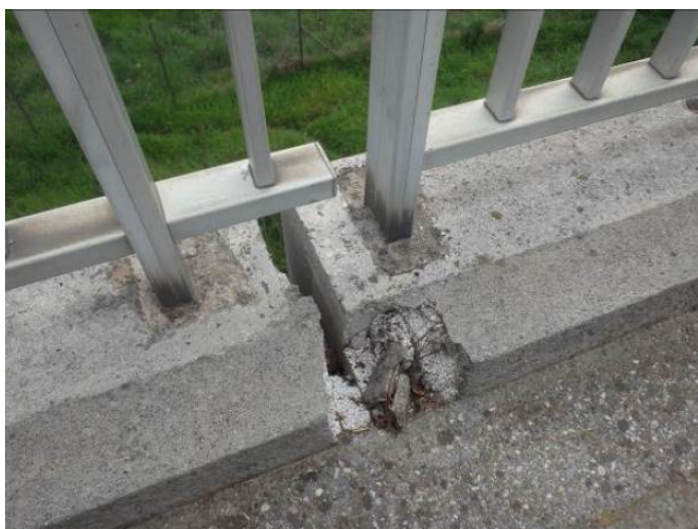
J -- 24/05/2019 14:22:53

2130. Défauts des dispositifs de retenue (garde-corps, glissière et barrières de sécurité)	0 ■	Vue la longrine d'ancrage du garde-corps en tête de mur. Bon état apparent, malgré quelque dégradation (éclats).
--	--	---

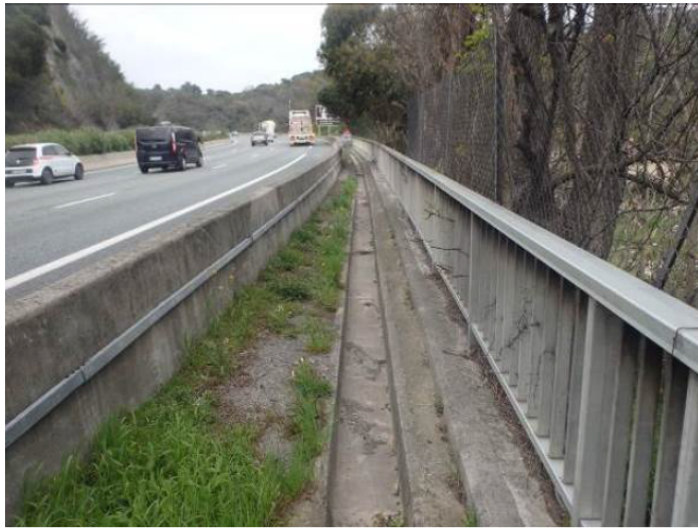
o -- 24/05/2019 14:23:23

2130. Défauts des dispositifs de retenue (garde-corps, glissière et barrières de sécurité)	0 ■	Vue sur le garde-corps et la GBA faisant office de dispositifs de retenue en tête de mur. Bon état apparent.
--	--	---

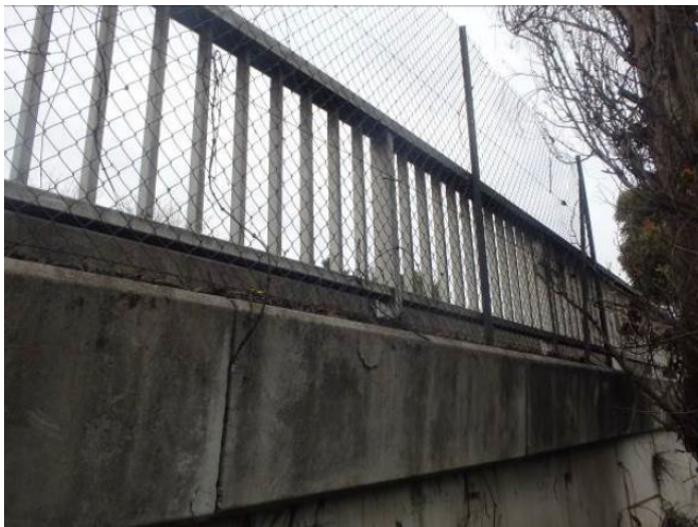
w -- 24/05/2019 14:24:22

2144. Autre(s) Défaut(s)	0 ■	Vue sur la corniche en tête de mur. Bon état apparent. Présence locale de quelques dégradations.
--------------------------	--	---

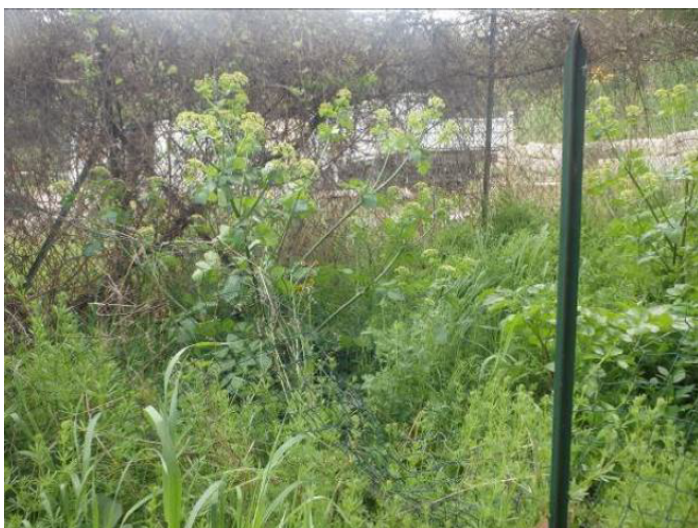
i -- 24/05/2019 14:25:13

2244. Autre(s) défaut(s) [à préciser]	0 <input type="checkbox"/>	Vue sur le grillage en contrebas du mur, partie centrale. Grillage démonté en partie basse.
---------------------------------------	----------------------------	--

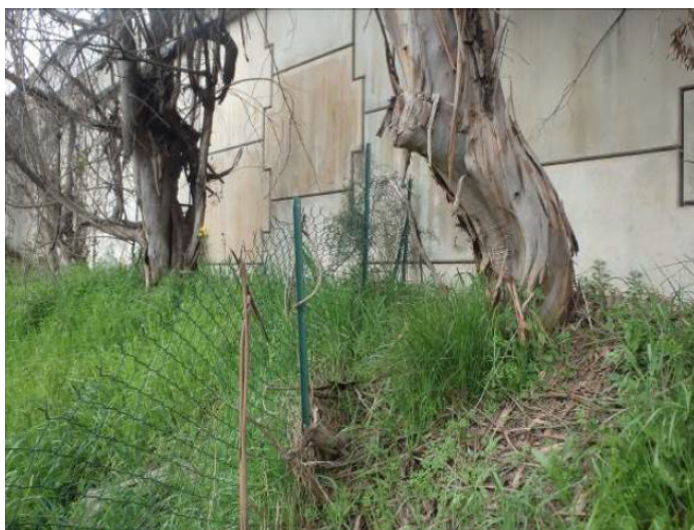
j -- 24/05/2019 14:25:32

2244. Autre(s) défaut(s) [à préciser]	0 ■	Vue sur le grillage en contrebas du mur, partie centrale. Grillage en bon état apparent en partie haute.
---------------------------------------	--	--

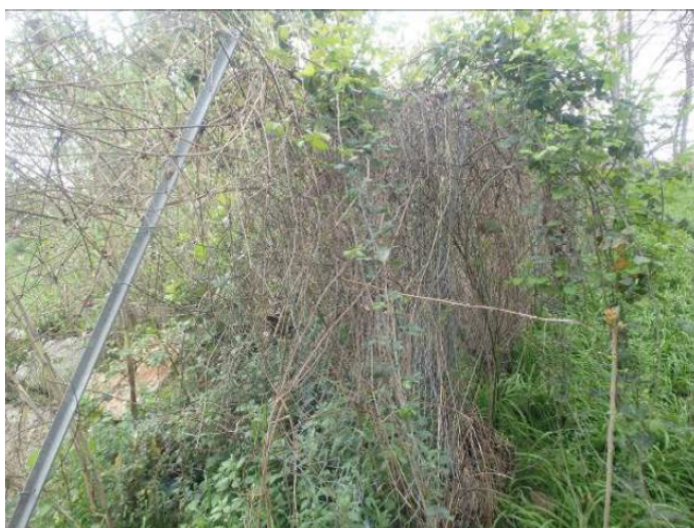
k -- 24/05/2019 14:25:57

2244. Autre(s) défaut(s) [à préciser]	0 ■	Vue sur le grillage en contrebas du mur. Grillage fortement végété.
---------------------------------------	--	---

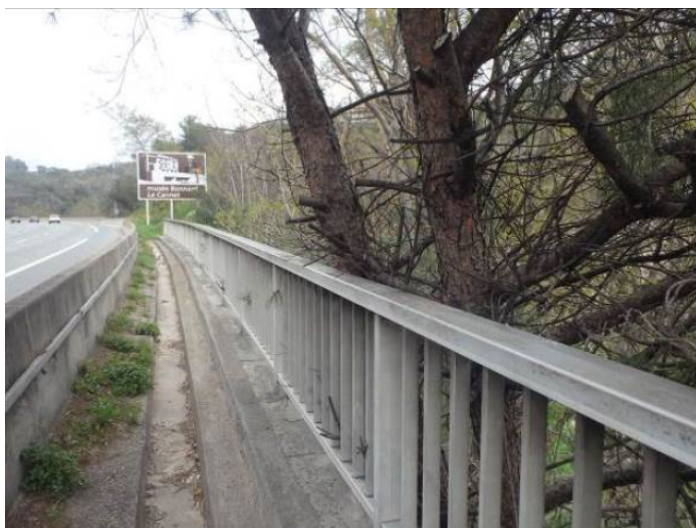
E -- 24/05/2019 13:04:08

3220. Dégradation du dispositif d'évacuation des eaux	0 ■	Vue sur le caniveau en tête de mur. Bon état apparent.
---	--	---

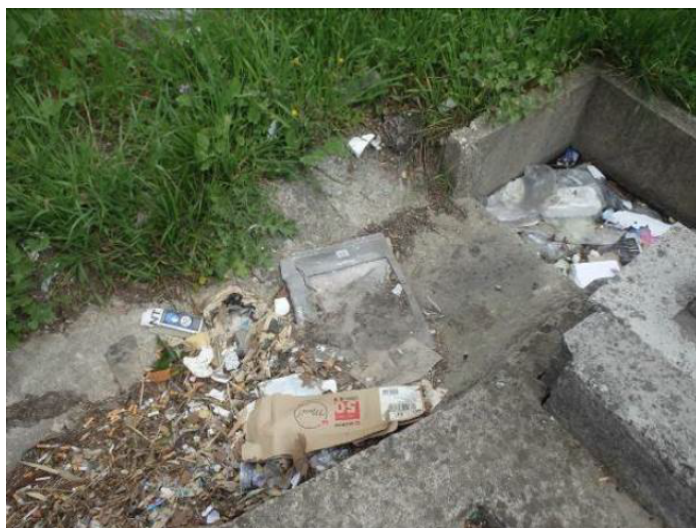
a -- 24/05/2019 13:05:01

Hormis la présence de débris dans le caniveau en tête de mur et dans le talus tuile à l'Est avec présence de végétations, l'ensemble du système d'assainissement est en bon état apparent.

3220. Dégradation du dispositif d'évacuation des eaux	0 ■	Vue sur le caniveau en tête de mur côté Ouest. Présence de débris.
---	--	--

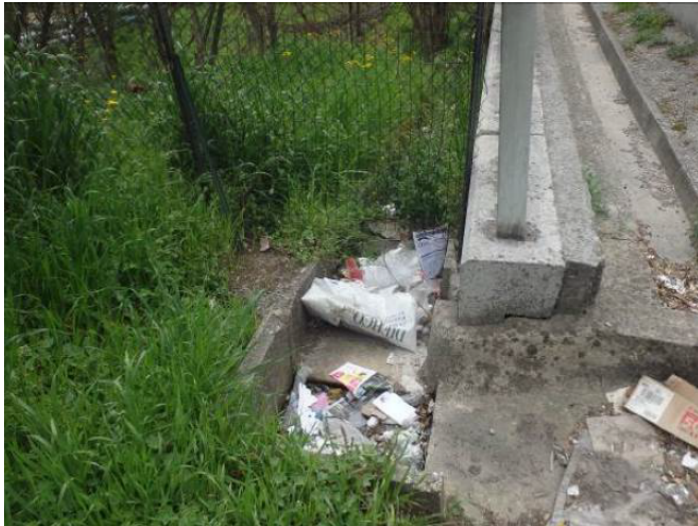
H -- 24/05/2019 13:05:48

3220. Dégradation du dispositif d'évacuation des eaux	0 ■	Vue sur le caniveau en tête de mur côté Est. Présence de débris.
---	--	---

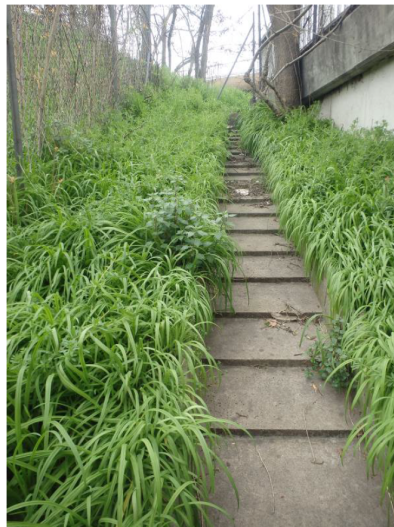
I -- 24/05/2019 13:07:42

3221. Dégradation des dispositifs de collecte et de descente des eaux	0 ■	Vue sur le talus tuile à l'Ouest du mur. Bon état apparent.
---	--	--

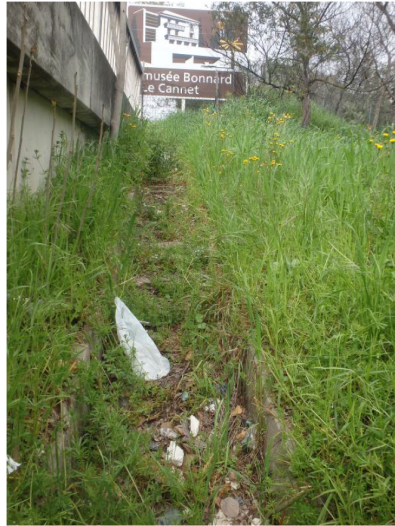
Q -- 24/05/2019 13:08:11

3221. Dégradation des dispositifs de collecte et de descente des eaux	0 <input type="checkbox"/>		Vue sur le talus tuile à l'Est du mur. Présence de végétation et de débris.
---	----------------------------	--	--

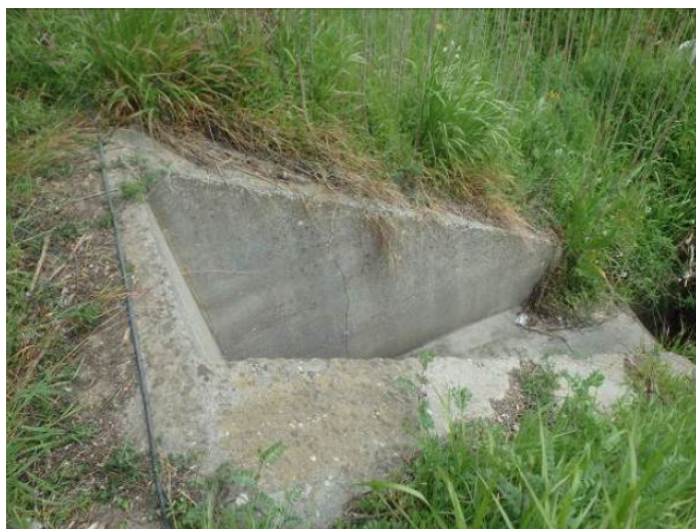
R -- 24/05/2019 13:28:09

3321. Colmatage des dispositifs de collecte et d'évacuation des eaux	0 ■	Vue sur l'évacuation des eaux en contrebas du mur. Bon état apparent.
--	--	--

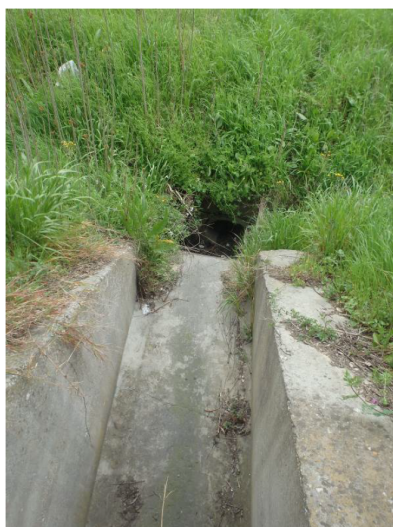
V -- 24/05/2019 13:28:37

3321. Colmatage des dispositifs de collecte et d'évacuation des eaux	0 ■	Vue sur le caniveau en contrebas du mur. Bon état apparent.
--	--	--

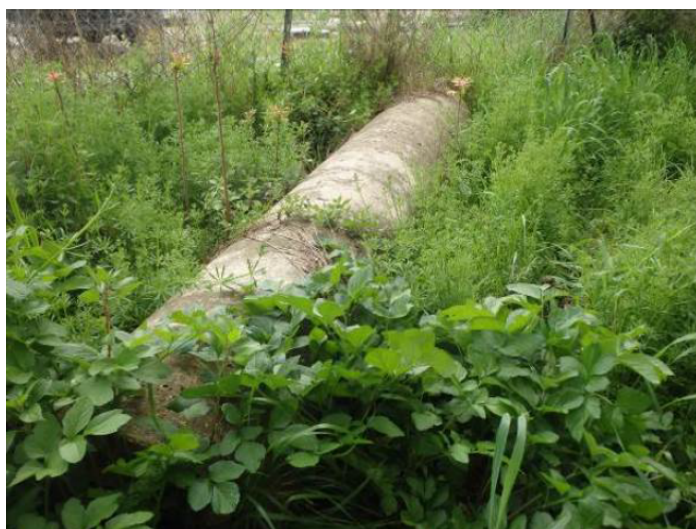
m -- 24/05/2019 13:29:02

3321. Colmatage des dispositifs de collecte et d'évacuation des eaux	0 ■	Vue sur une canalisation en contrebas du mur. Bon état apparent.
--	--	---

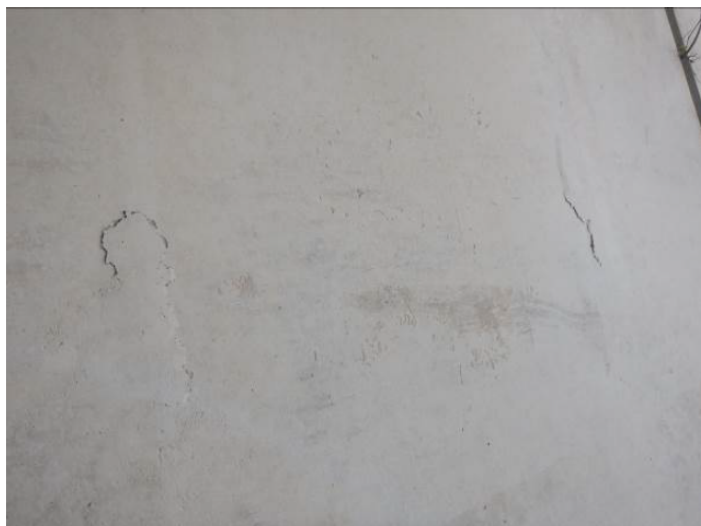
f -- 24/05/2019 12:30:34

Ces dégradations, classiques sur les parements béton des murs Terre Armée, proviennent généralement des légers tassements inhérents à ces massifs souples.

Fissures sur parement

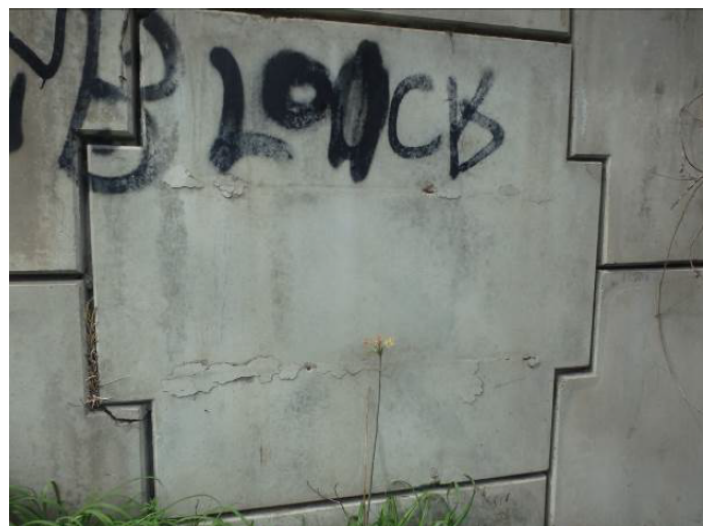
P -- 24/05/2019 14:13:19

Graffitis, fissures et AAO sur parement.

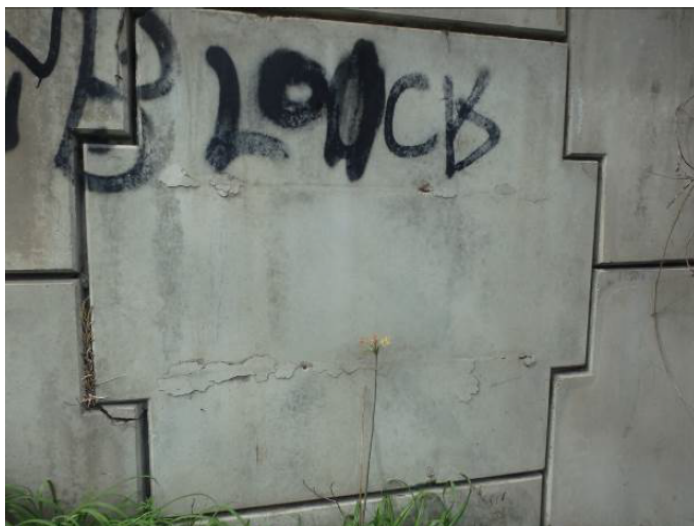
P -- 24/05/2019 14:13:19

Fissures sur parement.

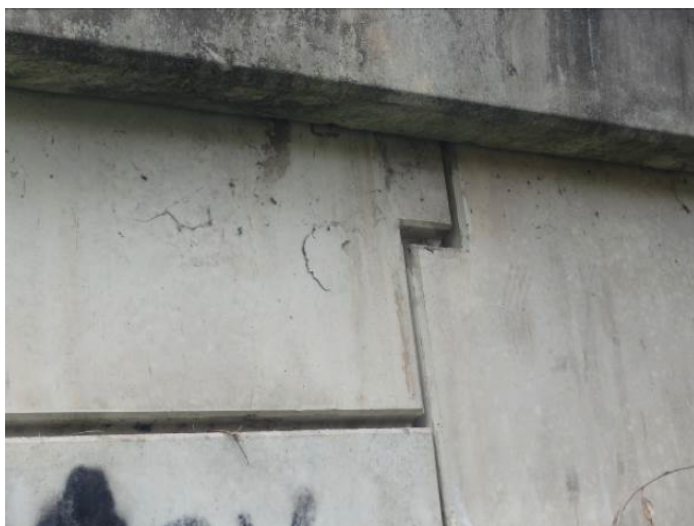
g -- 24/05/2019 14:14:42

Fissures sur parement.

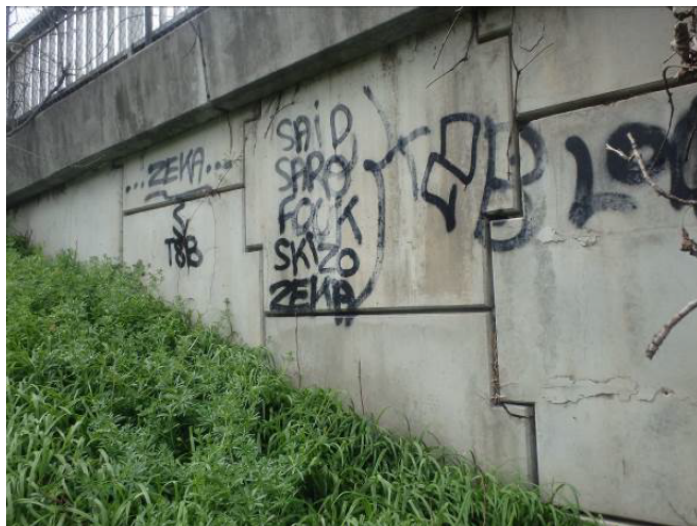
O -- 24/05/2019 13:30:15

Graffitis et éclat en coin d'écaille.

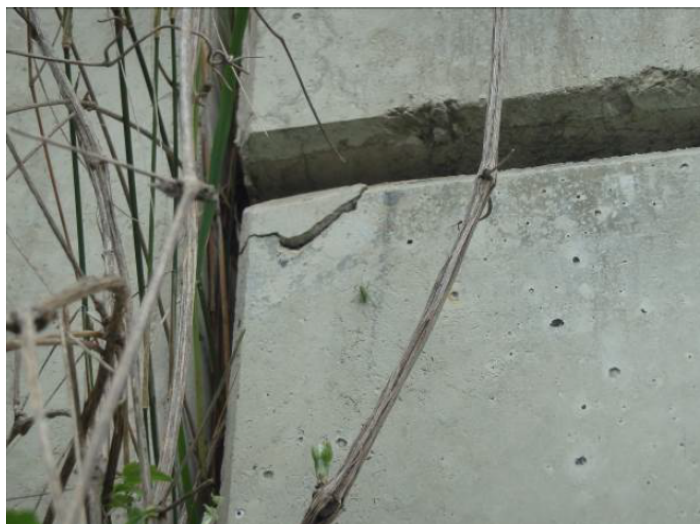
Z -- 24/05/2019 14:16:28

Eclat en coin d'écaille.

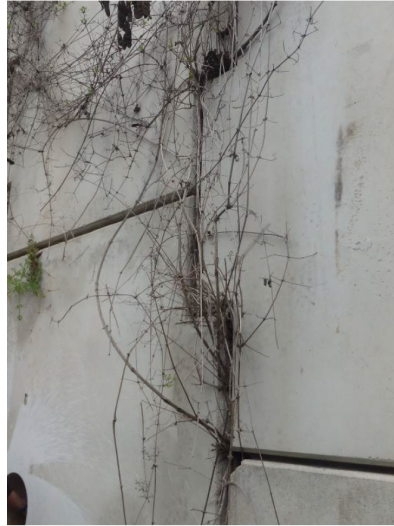
M -- 24/05/2019 14:16:59

Eclat en coin d'écaille et végétation entre joints d'écaille.

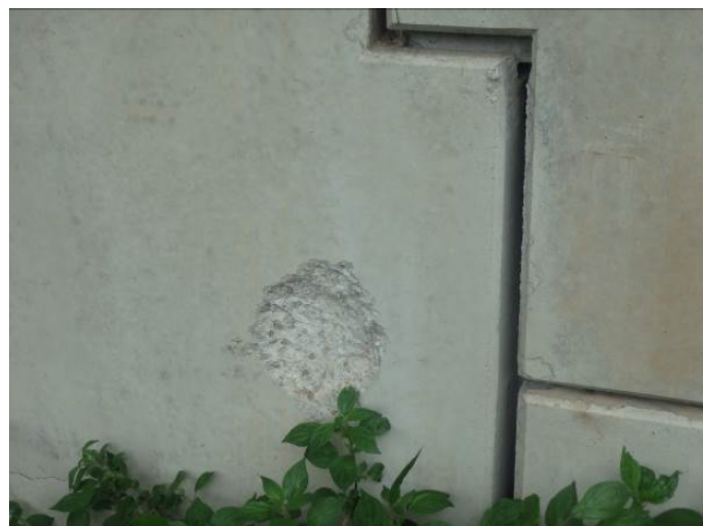
n -- 24/05/2019 13:32:33

Eclat sur écaille.

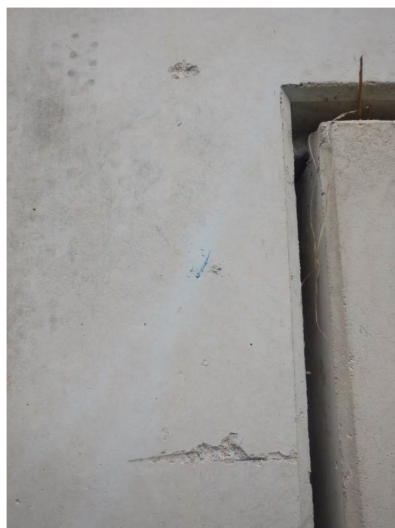
I -- 24/05/2019 14:17:52

S10. Epaufures d'éléments en béton	* ■	Epaufure sur parement.
------------------------------------	---------------------------------------	------------------------

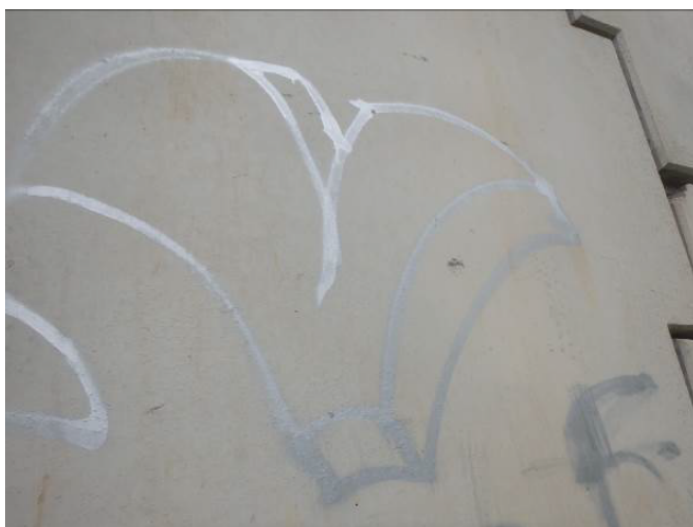
G -- 24/05/2019 14:18:26

S10. Epaufures d'éléments en béton	* ■	Graffitis, éclat en coin d'écaille et épaufure.
------------------------------------	---------------------------------------	---
