Tunnel de Santa-Galet Sud - 04/06/2019

Type d'ouvrage : Tunnel

Type de visite : Visite référente

Structure : Voute surbaissée (mono-tube)

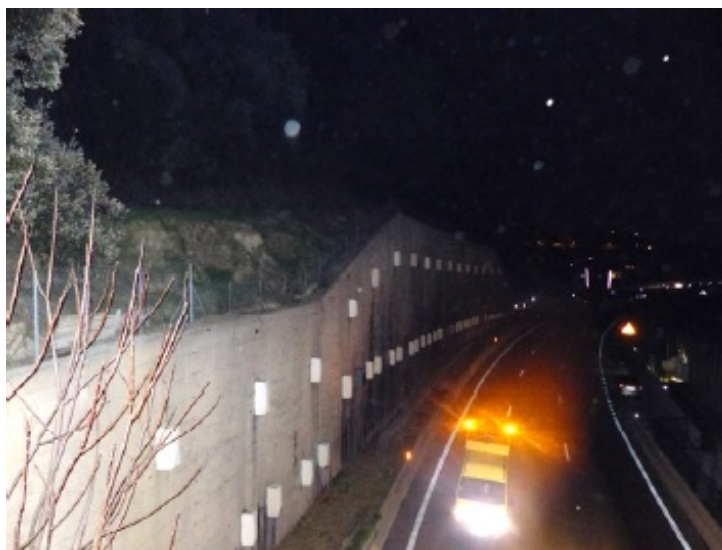
A -- 03/06/2019 17:05:45

T08 - Paroi moulée ou préfabriquée	2 ■	Vue générale de la paroi moulée avec tirants actifs située dans le prolongement de la tête Est. Cet ouvrage présentait, lors de la dernière inspection détaillée de 2003, un aspect de surface très irrégulier, de nombreuses traces d'écoulement d'eau, de concrétions et efflorescences, des suintements avec traces d'oxydation au droit des tirants en base de parement et des fissures concrétionnées.
------------------------------------	---	---

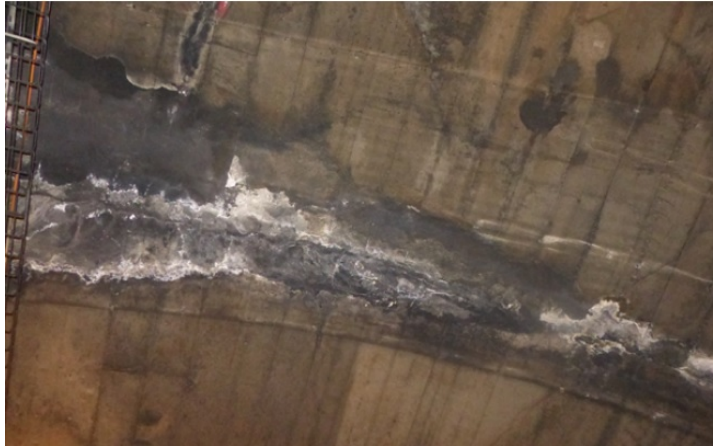
H -- 03/06/2019 17:28:29

Fissures	2 ■	<p>Présence de très nombreuses zones de ragréage et agréages altérés en calotte</p> <p>Position : Voute Nature : Fiss+Réagr PM : 1 PM-Fin : 490 Occurences :</p>
----------	--	--

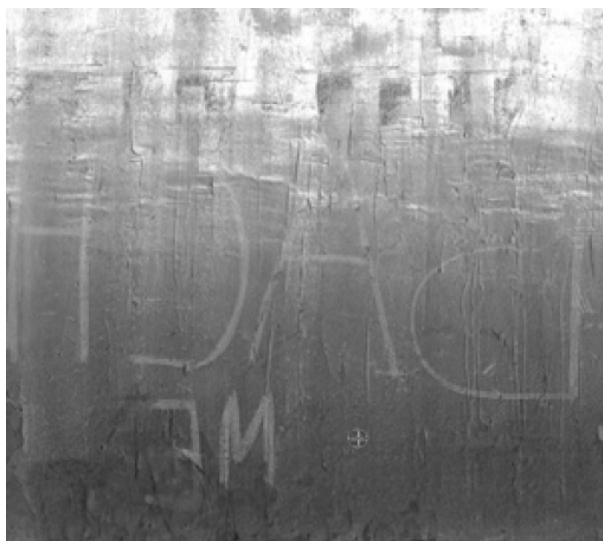
D -- 03/06/2019 17:32:08

Fissures	2 ■	<p>Présence de quelques rares fissures verticales et ragréages altérés en base</p> <p>Position : Pied-droit VL Nature : Fiss+Réagr PM : 1 PM-Fin : 490 Occurences :</p>
----------	--	---

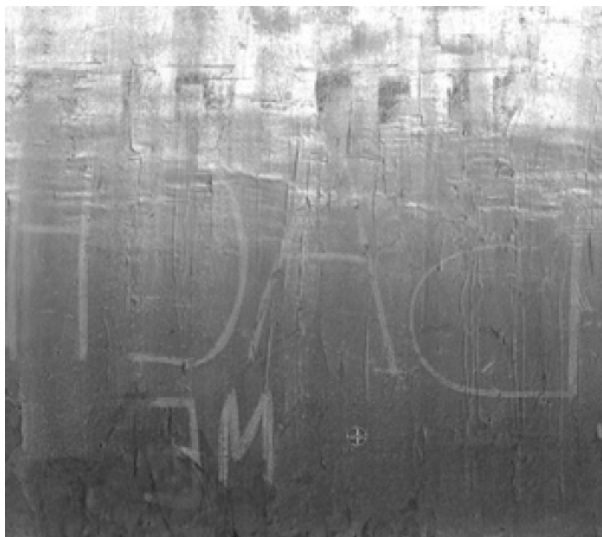
D -- 03/06/2019 17:32:08

Présence de quelques rares fissures verticales et ragréages altérés en base Position : Pied-droit VR Nature : Fiss+Réagr PM : 1 PM-Fin : 490 Occurences :
----------	---	--

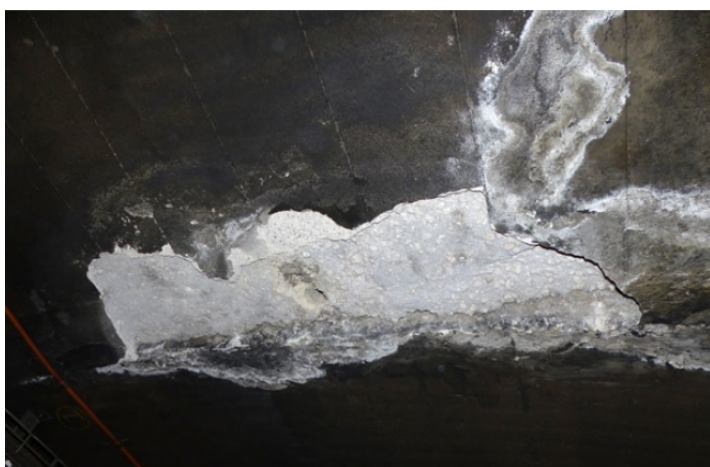
F -- 03/06/2019 17:33:22

Zone de béton altéré, désagrégé et peu cohérent en clé au droit d'un joint de bétonnage Position : Voute Nature : Béton Altéré PM : 279 PM-Fin : Occurences :
---------------------	---	--

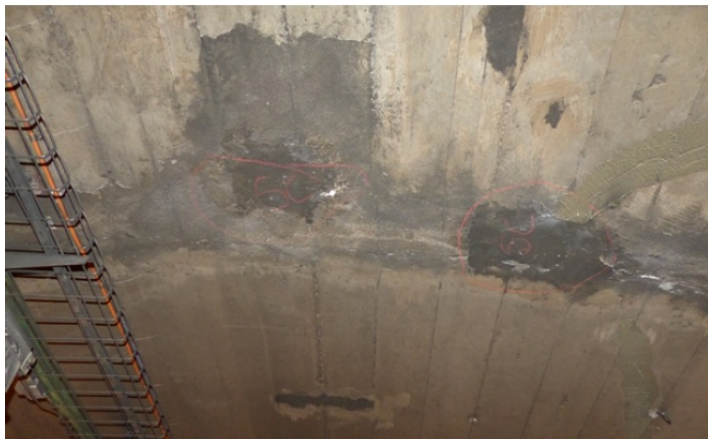
G -- 03/06/2019 17:36:28

<p>Des zones de sons creux importants ont aussi été identifiées aux PM 82</p> <p>Position : Nature : PM : 82 PM-Fin : Occurences :</p>
---------------------	---	--

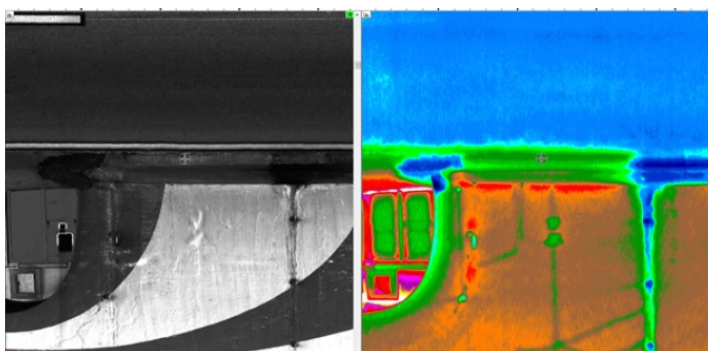
B -- 03/06/2019 17:39:54

<p>Quelques zones humides au niveau des joints de bétonnage, au droit de certaines fissures et au droit des tôles de captage, concrétions denses</p> <p>50-76-80</p> <p>Position : Nature : Zones humides PM : 50 PM-Fin : 80 Occurences :</p>
--------------	---	--

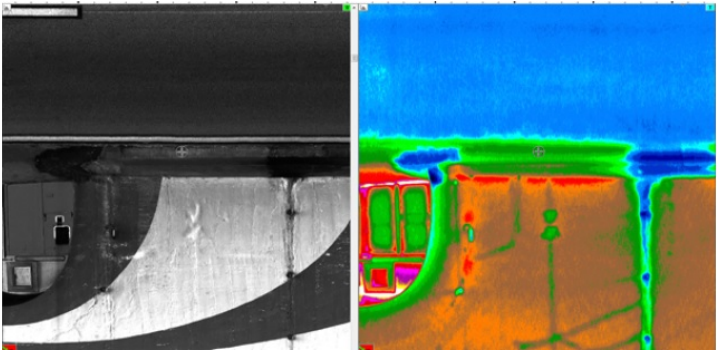
B -- 03/06/2019 17:39:54

Quelques zones humides au niveau des joints de bétonnage Position : Nature : Zones humides PM : 270 PM-Fin : 273 Occurences : 76; 270- 273; 443
--------------	---	--

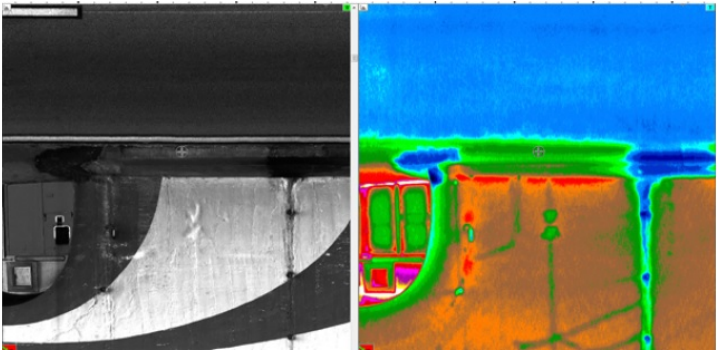
B -- 03/06/2019 17:39:54

Position : Nature : Zones humides PM : 443 PM-Fin : Occurences :
--------------	---	--
