INSPECTION DÉTAILLÉE D'OUVRAGES D'ART CAMPAGNE 2022

Boulevard d'Armorique / Canal Saint Martin
Commune de Rennes

Identifiant : OA 550

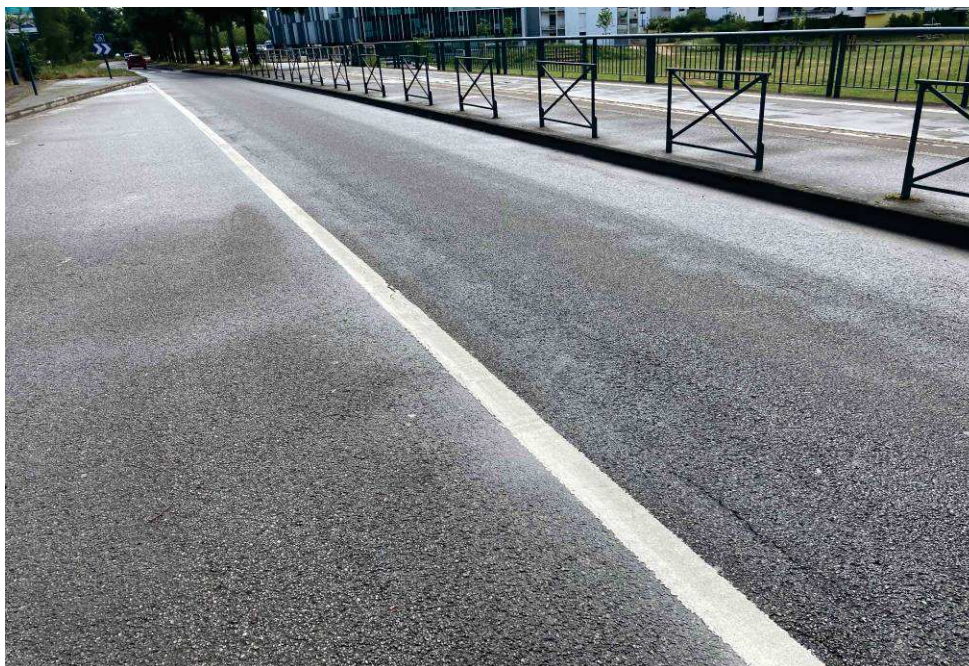
Photo 01

Partie	Désordre	Localisation
Chaussée et revêtement	Fissure longitudinale	Sud

Pontage de la fissure sur chaussée Sud
Réfection du revêtement de trottoir Sud
Mise en place d'un système de drainage sur culées
Comblement des affouillements sous chevêtre Est
Mise en œuvre de perré sur les talus des culées avec systèmes de drainage des eaux

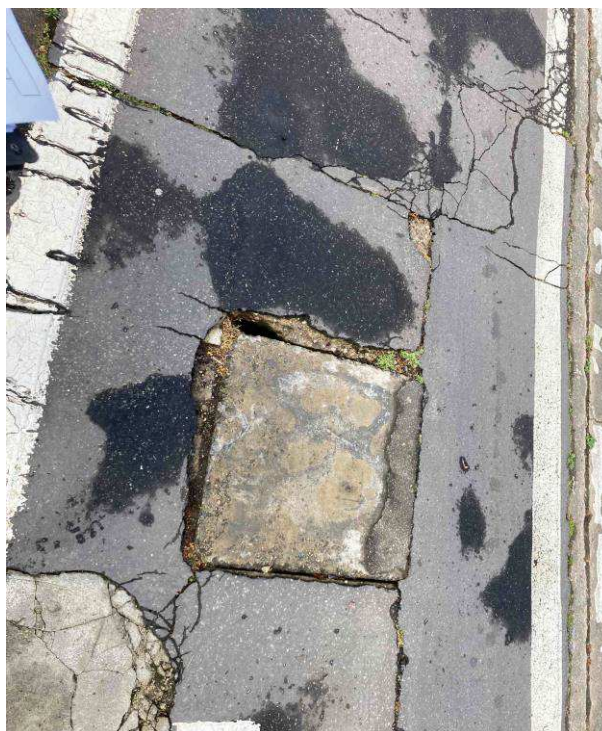
Photo 02

Partie	Désordre	Localisation
Trottoirs et bordures	Dalette apparente avec fissuration et éclat du revêtement	Sud/Est

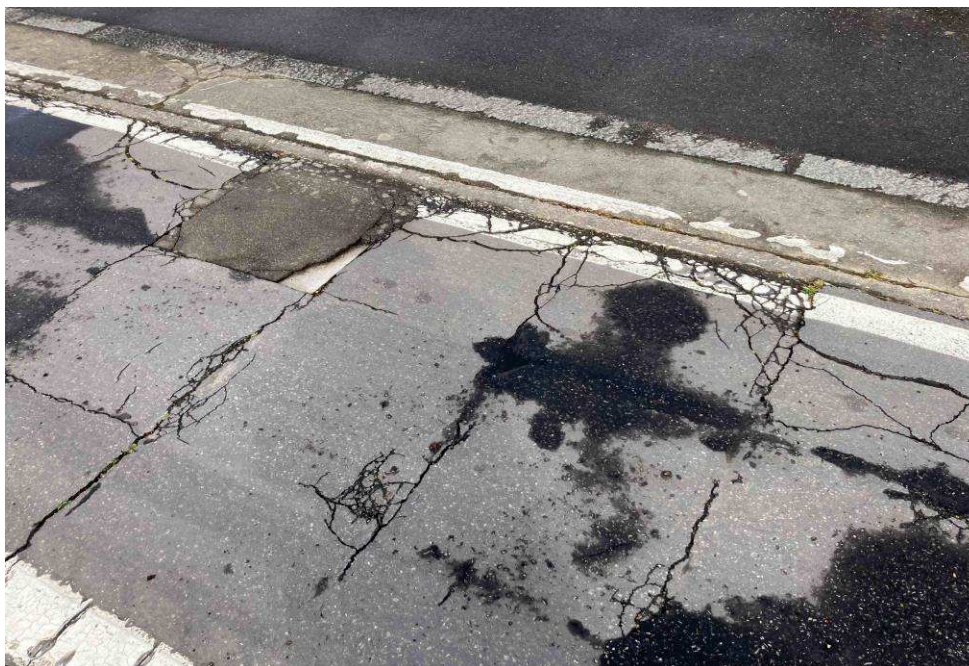
Photo 03

Partie	Désordre	Localisation
Trottoirs et bordures	Fissuration masque des dalettes	Sud/Est

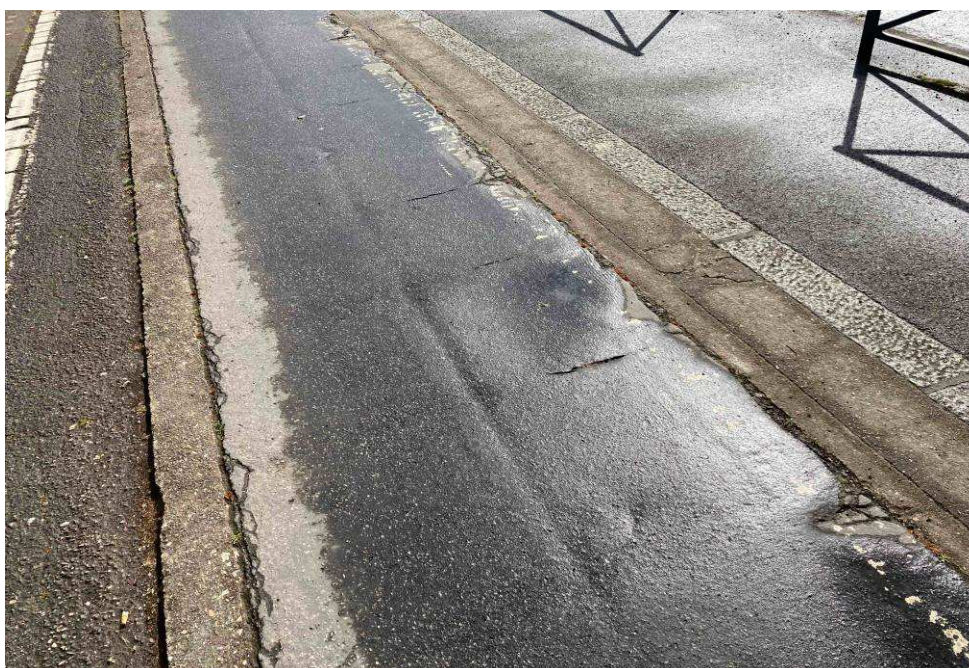
Photo 04

Partie	Désordre	Localisation
Trottoirs et bordures	Dégradation du revêtement de la piste cyclable	Nord

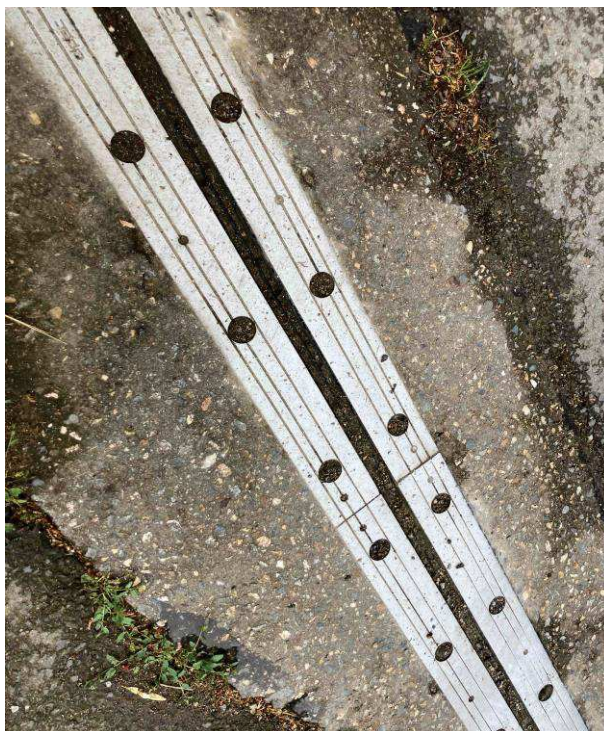
Photo 05

Partie	Désordre	Localisation
Joints	Souffle du joint encombré	Nord/Est

Nettoyage des joints de chaussée
Nettoyage des sommiers des culées

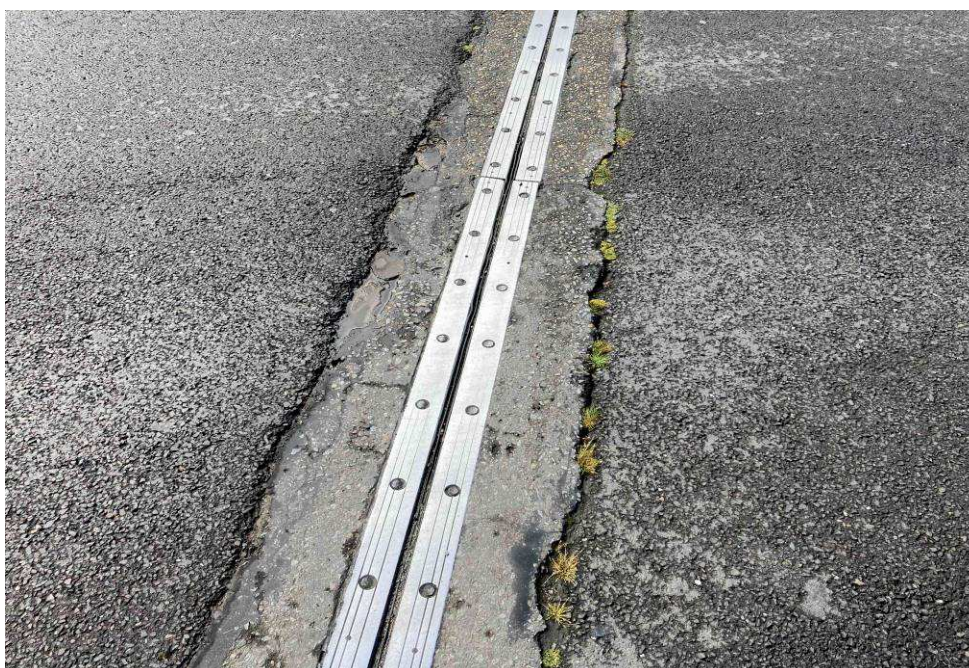
Photo 06

Partie	Désordre	Localisation
Joints	Eclat avec végétation sur solin	Nord/Ouest

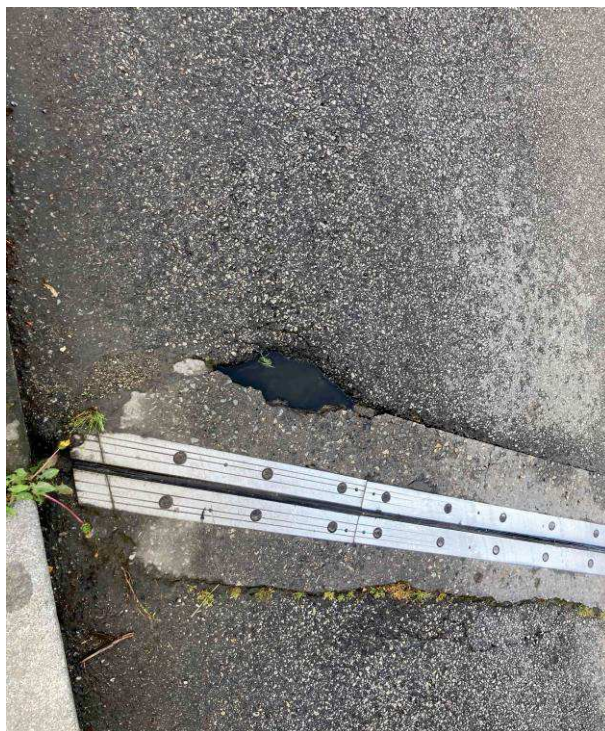
Photo 07

Partie	Désordre	Localisation
Joints	Eclat sur solin	Sud/Est

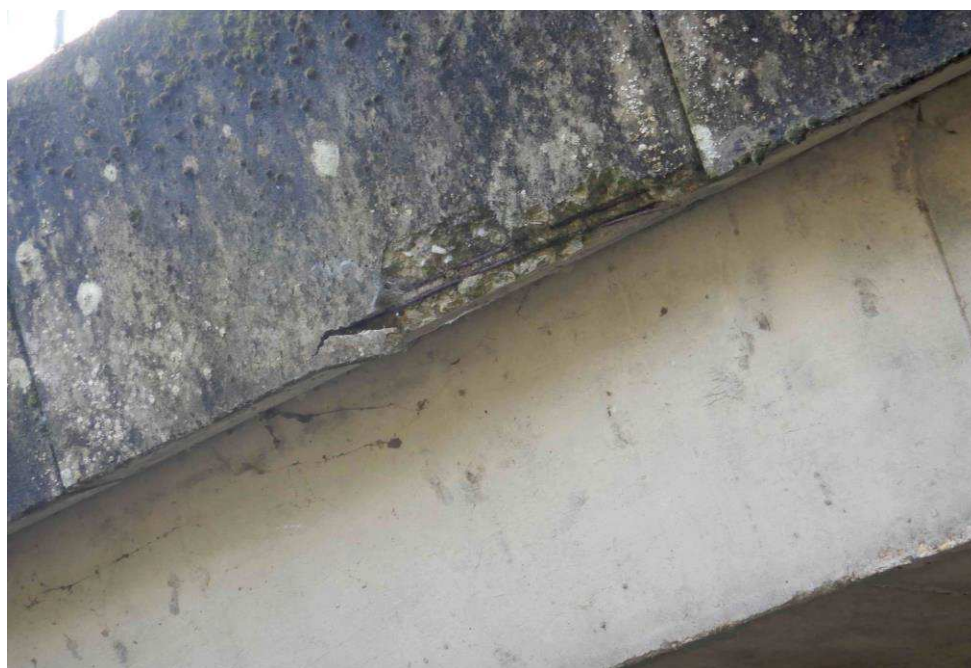
Photo 08

Partie	Désordre	Localisation
Corniches	Eclat avec aciers apparents	Nord/Ouest

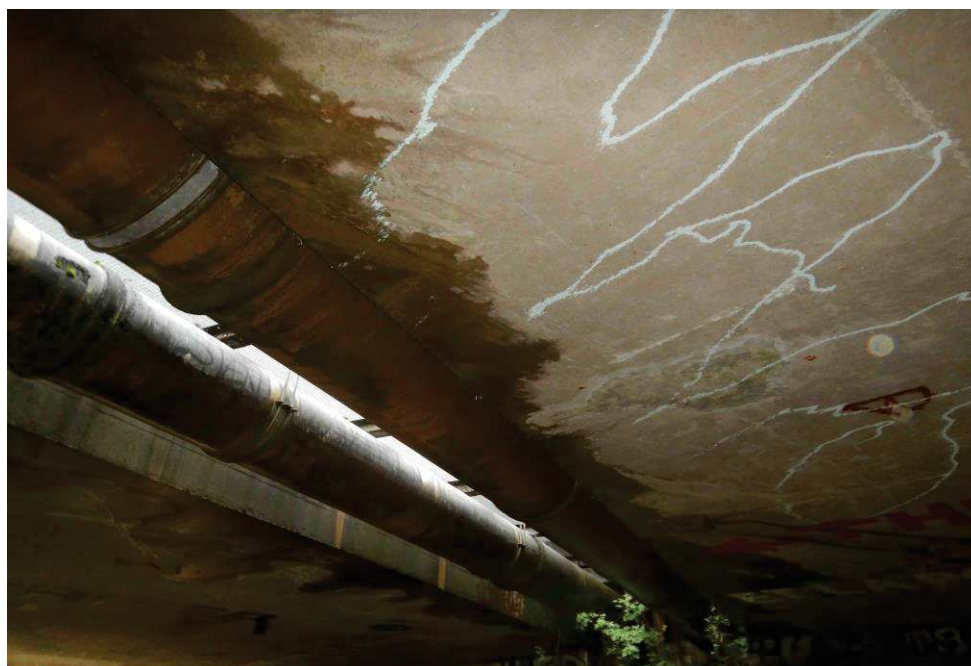
Photo 09

Partie	Désordre	Localisation
Intrados - Dalle	Humidité aux extrémités centrales	Dalles Nord et Sud

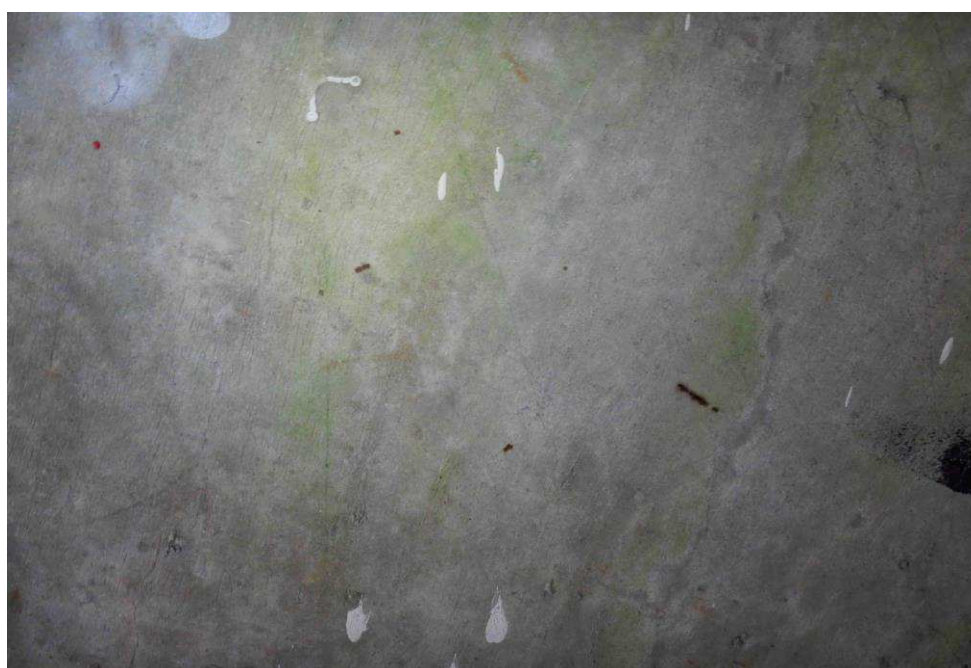
Photo 10

En intrados nous relevons des fissures de faible ouverture (0,3 mm max) au droit des piles, cette fissuration en l'état n'est pas préjudiciable, une surveillance normale lors des prochaines inspections est suffisante.

Partie	Désordre	Localisation
Intrados - Dalle	2 fissures au droit de la pile Est	Dalle Nord/travée 3

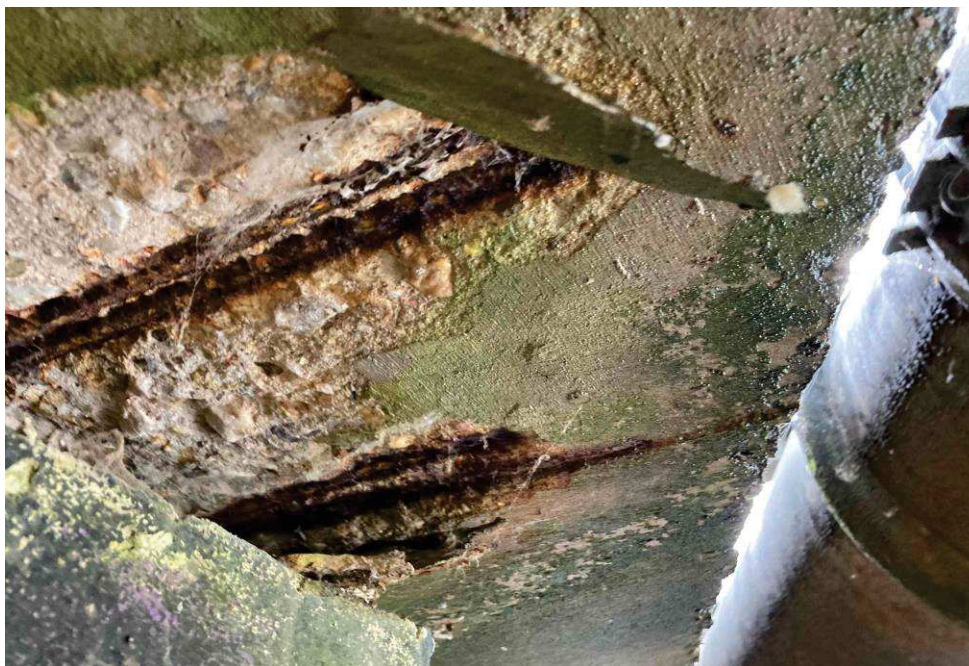
Photo 11

Partie	Désordre	Localisation
Intrados - Dalle	2 aciers apparents au droit de la pile Ouest	Dalle Nord

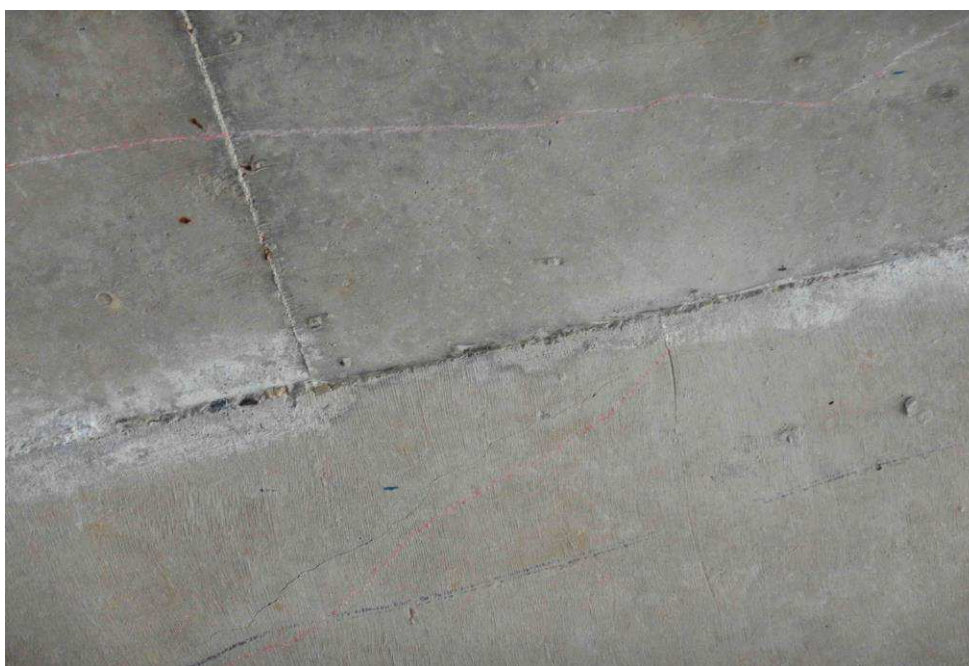
Photo 12

Partie	Désordre	Localisation
Intrados - Dalle	6 fissures ouv 0,2mm max au droit pile Est	Dalle Sud/travée 3

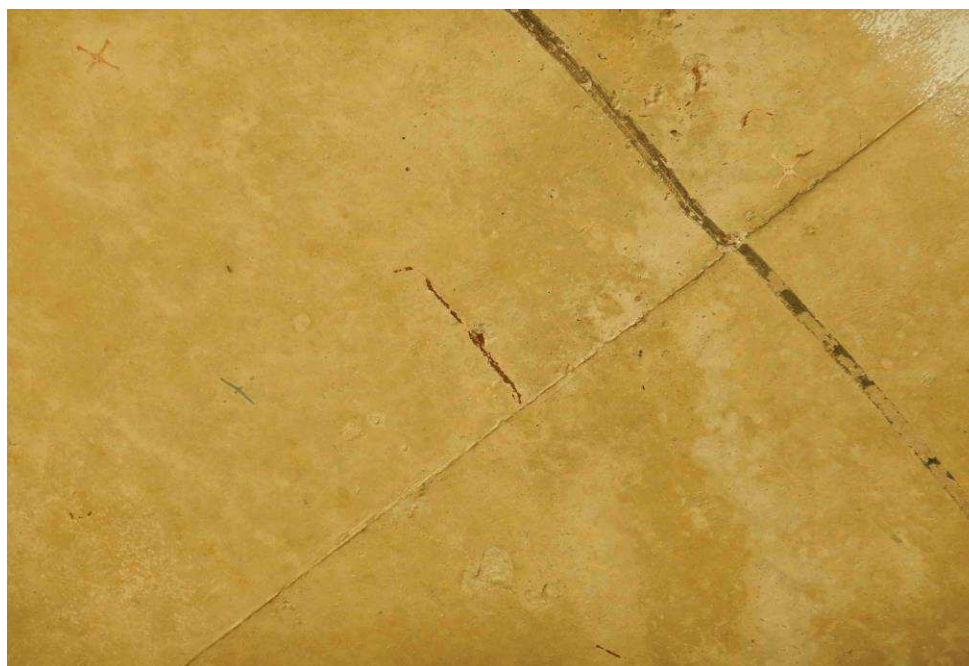
Photo 13

Partie	Désordre	Localisation
Intrados - Dalle	2 aciers apparents 20cm max	Dalle Sud/travée 3

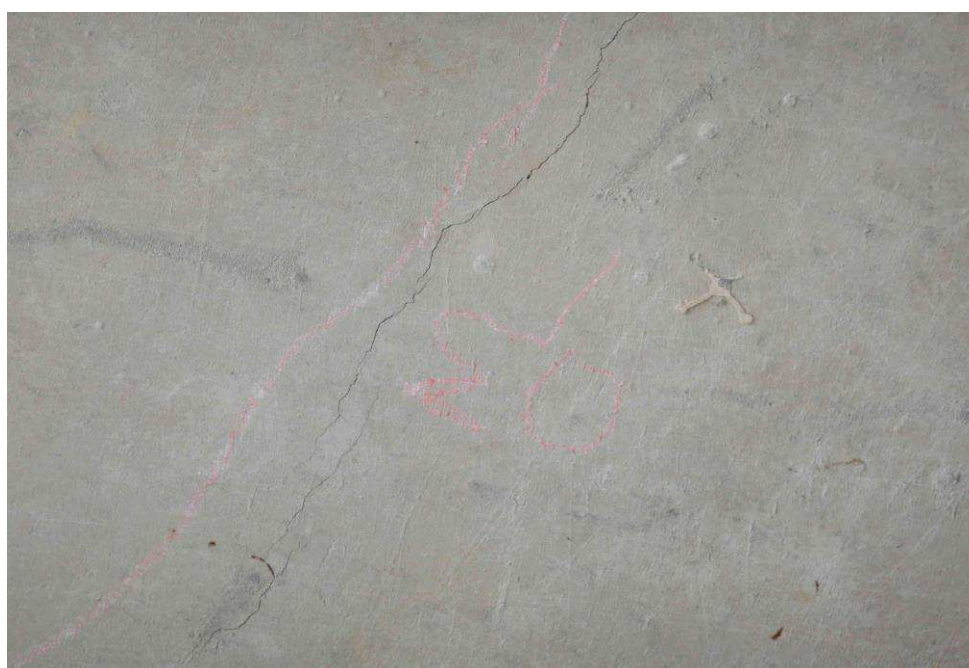
Photo 14

Partie	Désordre	Localisation
Intrados - Dalle	Fissure longitudinale ouv 0,3mm	Dalle sud/travée 1

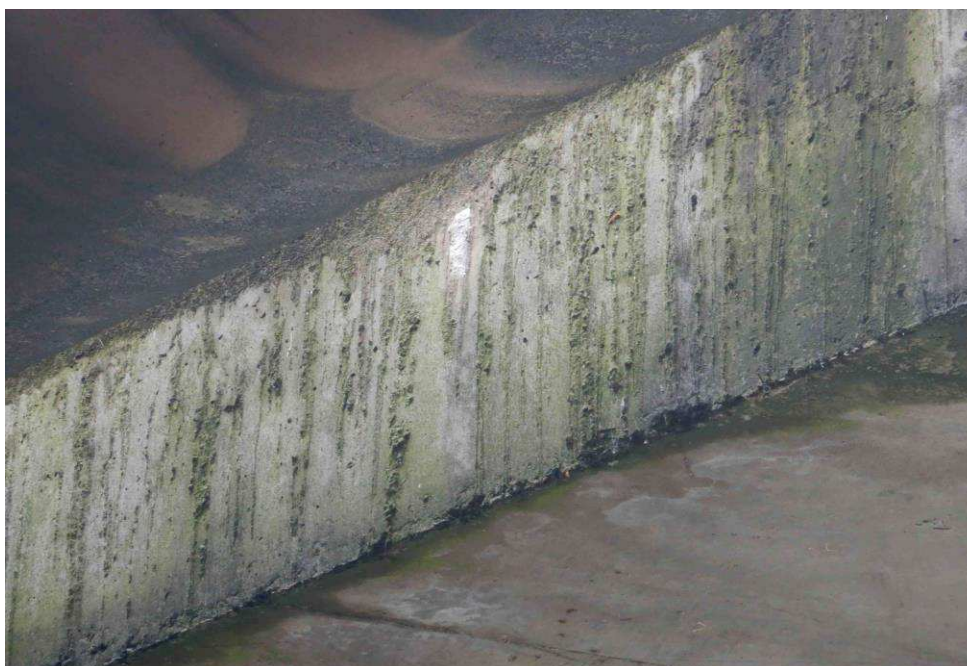
Photo 15

Partie	Désordre	Localisation
Intrados - Joutes de dalle	2 zones de concrétions sèches côté Nord	Dalle sud

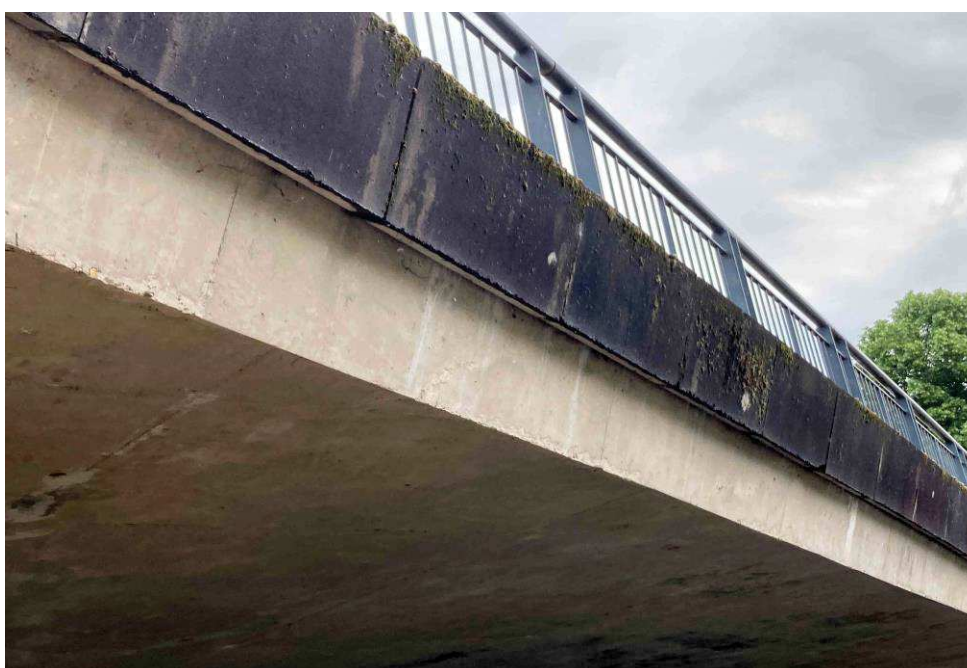
Photo 16

Partie	Désordre	Localisation
Intrados - Joutes de dalle	4 zones de concrétions sèches côté Sud	Dalle sud

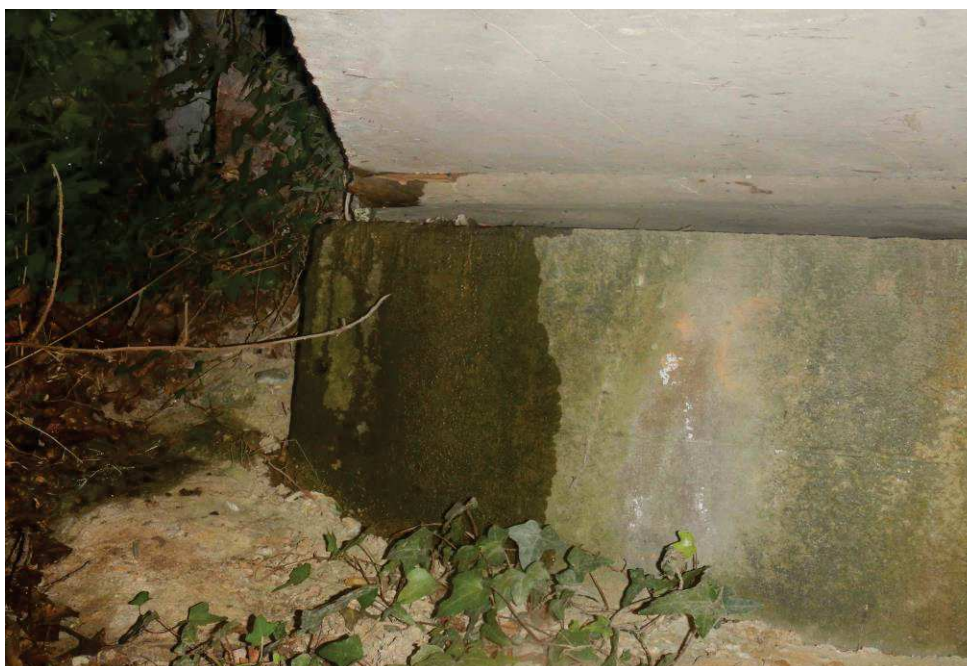
Photo 17

Au niveau des appuis on constate des venues d'eau sur les chevêtres des culées, provenant principalement des joints de chaussée et à l'absence de joint de trottoir.

Partie	Désordre	Localisation
Culée EST - Chevêtre	2 zones d'humidité aux abouts	Côté Nord

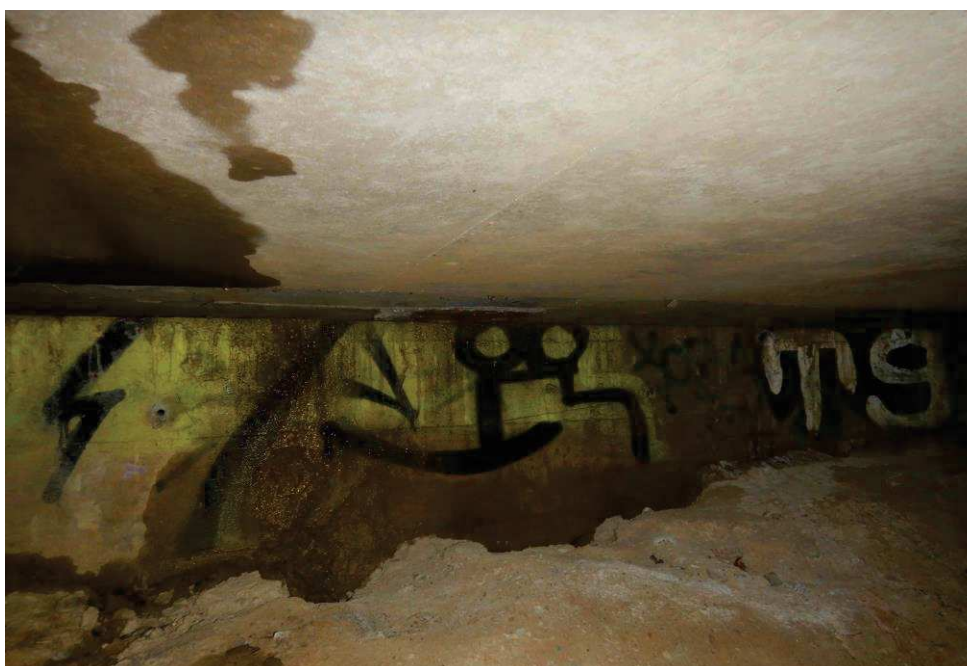
Photo 18

Partie	Désordre	Localisation
Culée EST - Chevêtre	Zones d'humidité réparti	Côté Sud

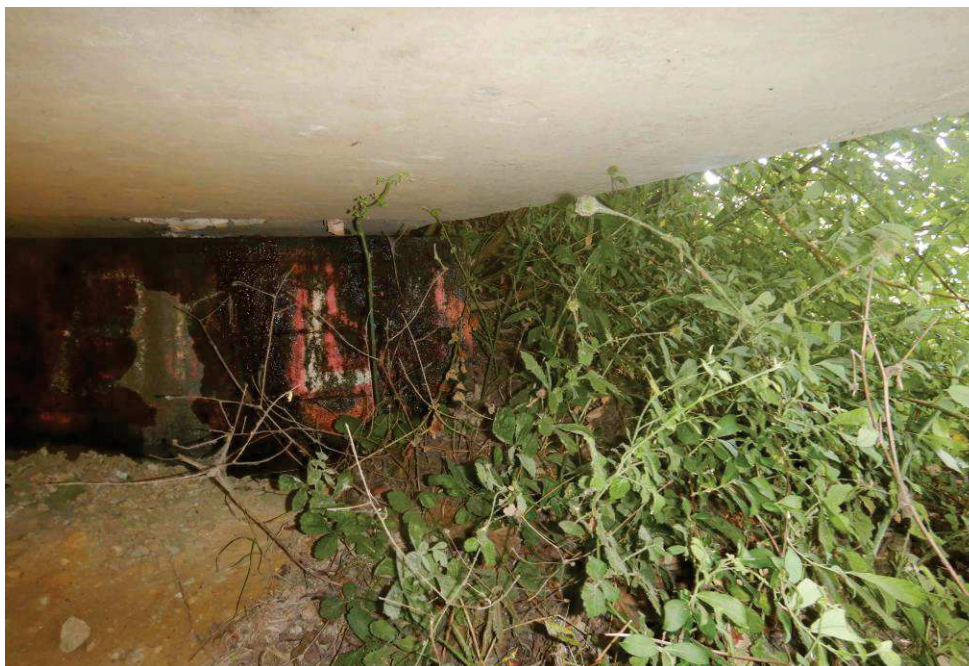
Photo 19

Partie	Désordre	Localisation
Culée EST - Chevêtre	Végétation abondante côté Sud	Côté Sud

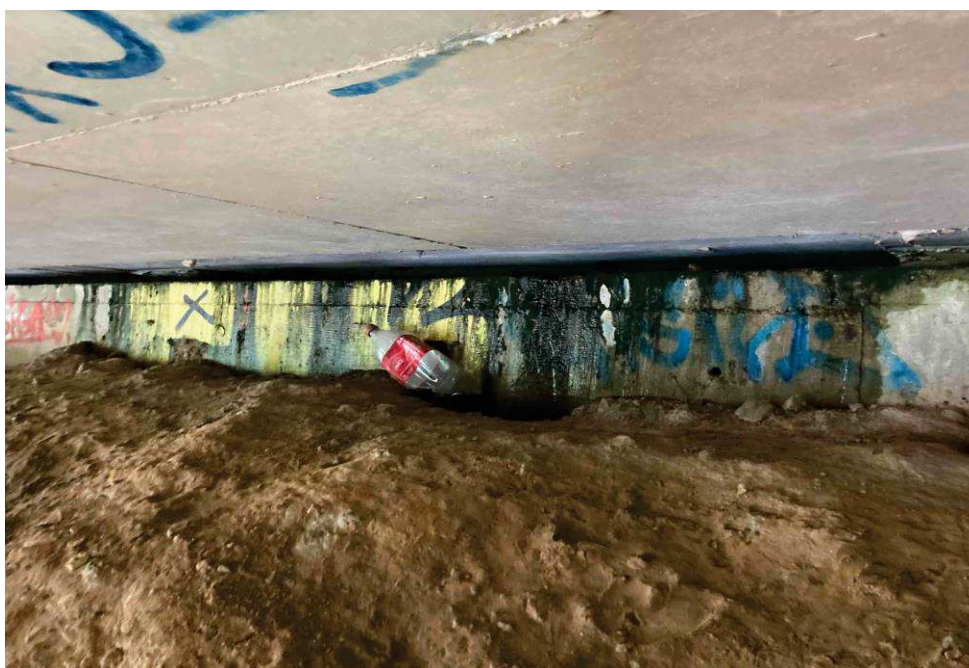
Photo 20

Partie	Désordre	Localisation
Culée OUEST - Chevêtre	Humidité avec mousse végétale	Côté Sud /à l'axe

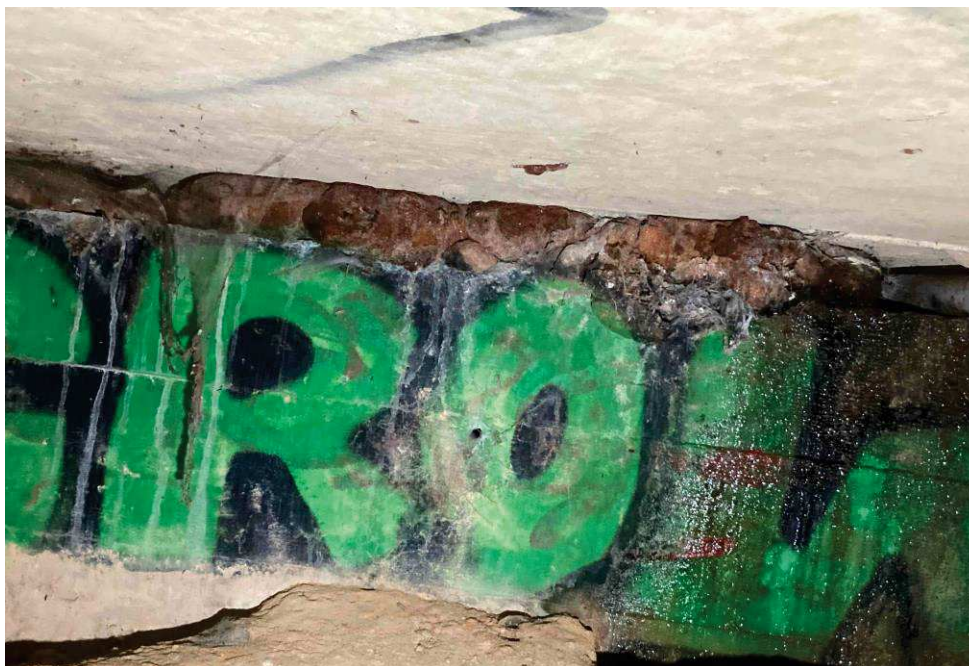
Photo 21

Partie	Désordre	Localisation
Culée OUEST - Sommier	Mousse expansive au droit des appareils d'appui	Côté Nord

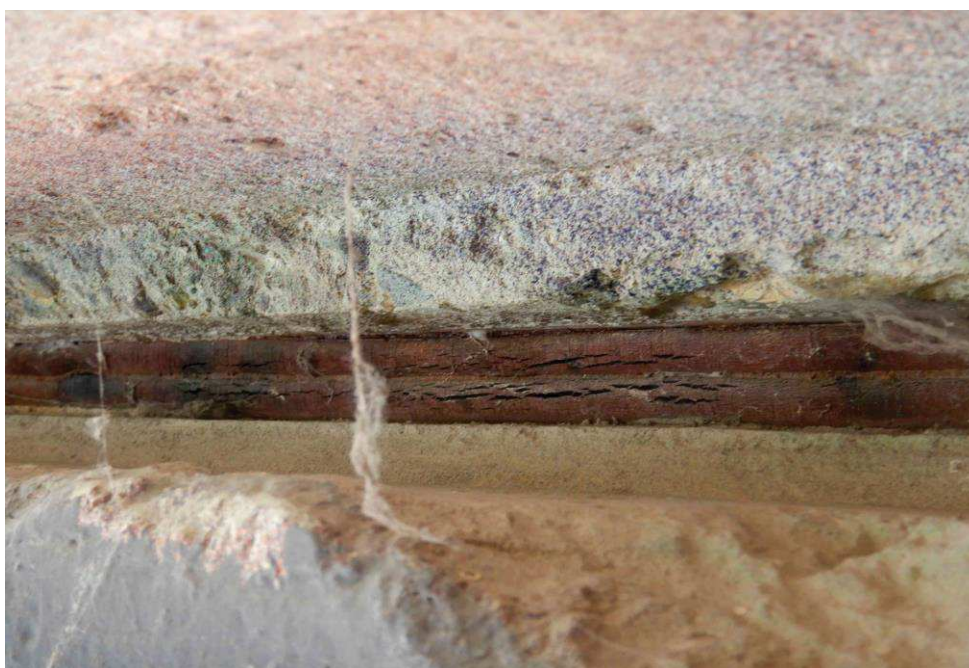
Photo 22

Cette eau stagnante crée des défauts sur les appareils d'appui des culées, on relève de l'oxydation voire de la corrosion sur les frettes. La quasi-totalité des néoprènes sont boudinés et gercés. Il est important d'assainir dans un premier temps les sommiers des culées afin de limiter la dégradation des néoprènes. Quand ce problème de venue d'eau sera résolu, le remplacement des appareils d'appui par vérinage du tablier sera à programmer.

Partie	Désordre	Localisation
Système d'appui - Appareils d'appui	Oxydation des frettes	Culées Est, Ouest et Pile Est

Remplacement des appareils d'appui (long terme)

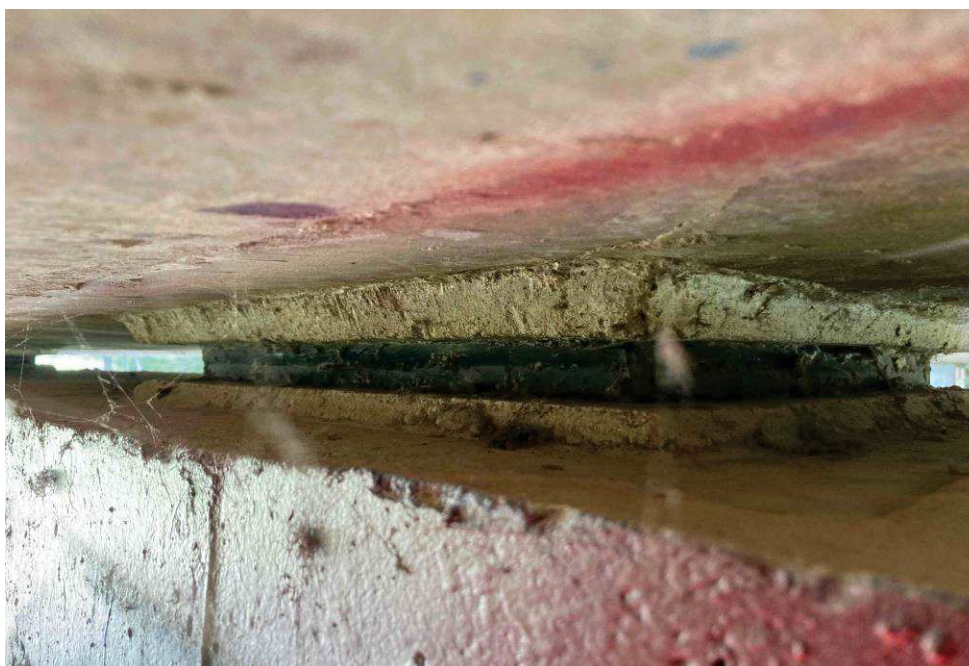
Photo 23

Partie	Désordre	Localisation
Système d'appui - Appareils d'appui	Craquelage des néoprènes	Pile ouest

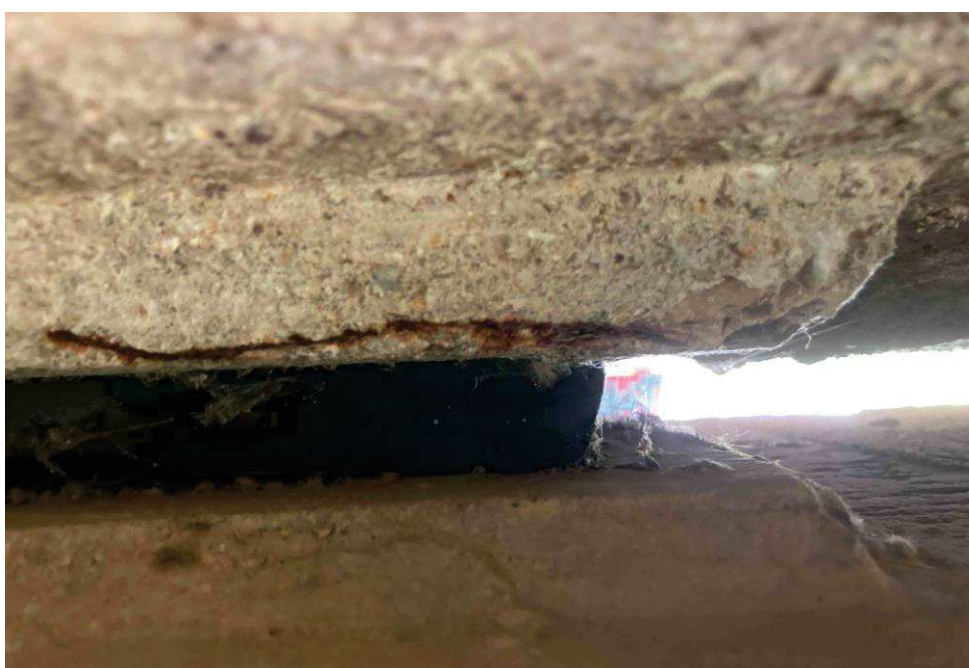
Photo 24

Partie	Désordre	Localisation
Système d'appui - Appareils d'appui	Distorsion 5mm vers Sud	Pile Ouest

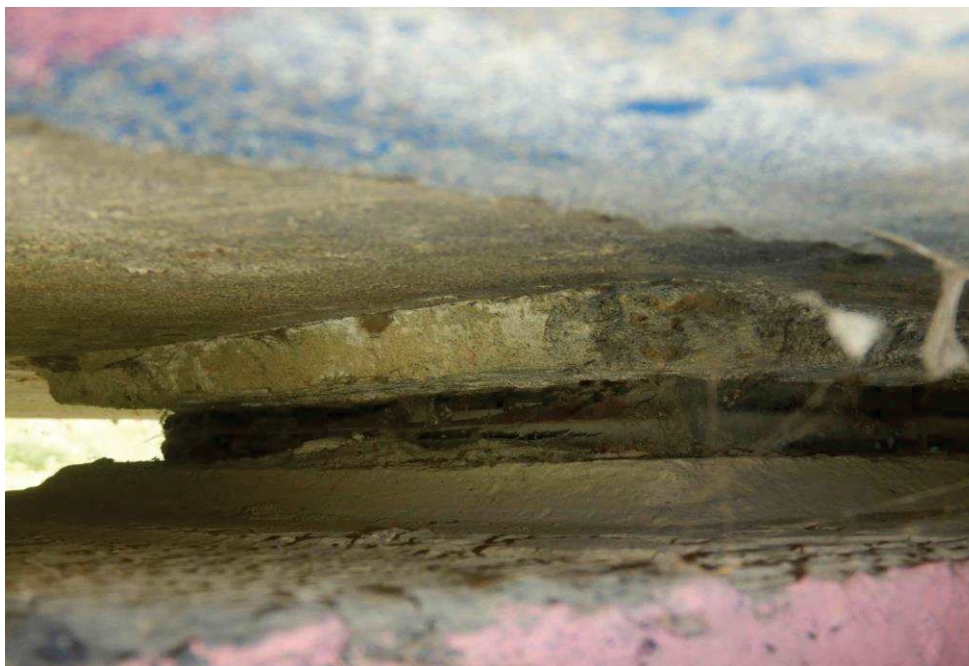
Photo 25

Partie	Désordre	Localisation
Système d'appui - Appareils d'appui	Néoprènes comprimés	Pile Est

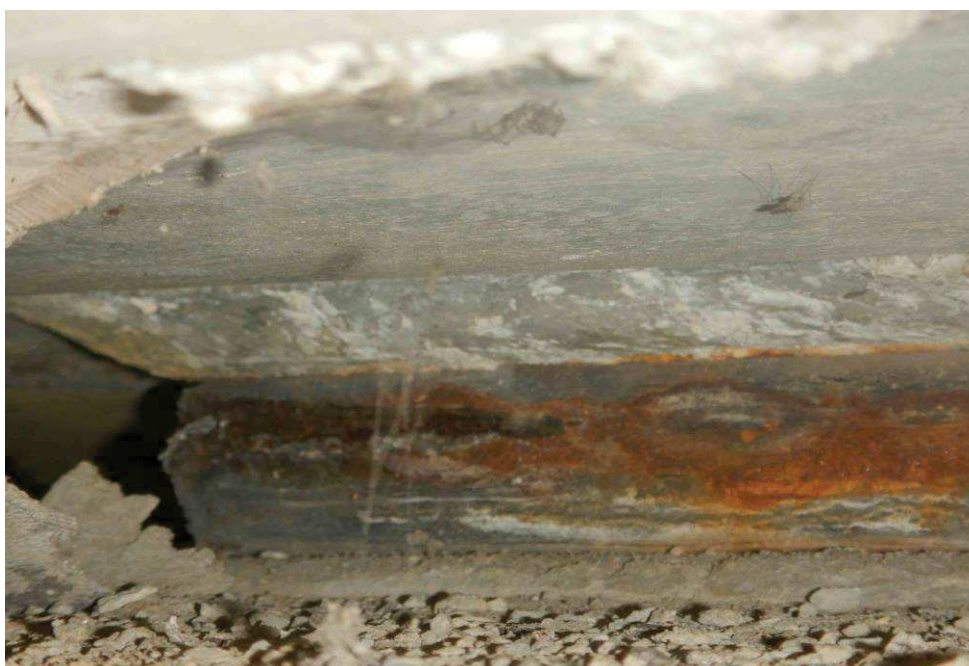
Photo 26

Partie	Désordre	Localisation
Système d'appui - Appareils d'appui	Frettes foisonnantes côté Sud	Culée Est

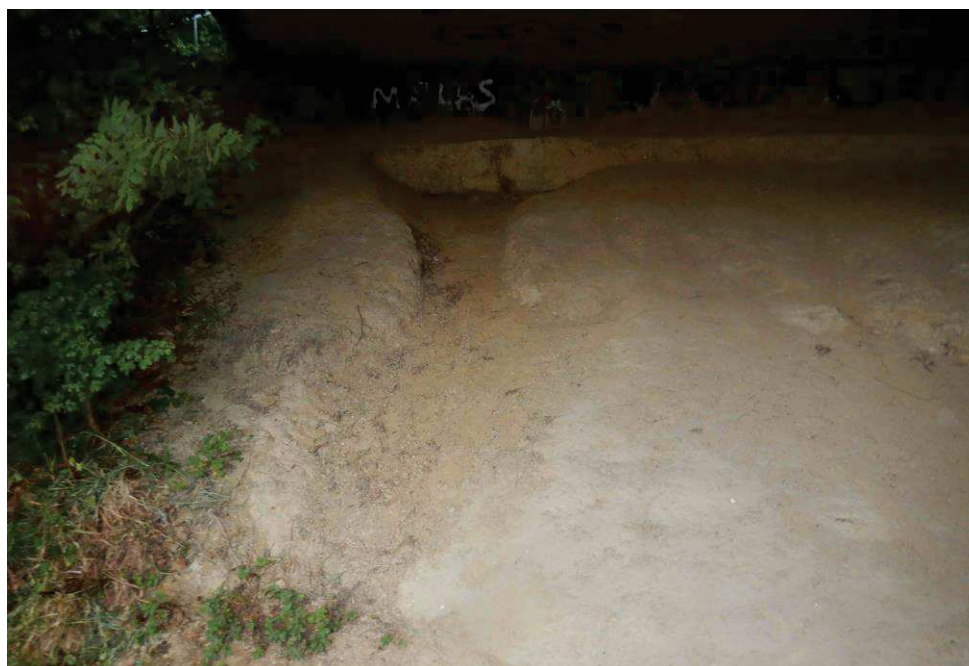
Photo 27

Les talus ne sont pas stabilisés, des ravinements et affouillement sont visibles sous le chevêtre côté Est, nous préconisons le remblaiement sous le chevêtre Est et la mise en œuvre de dispositif de protection et de récupération d'eau sur les talus.

Partie	Désordre	Localisation
Talus et perrés	Talus non perreyés	Est et Ouest

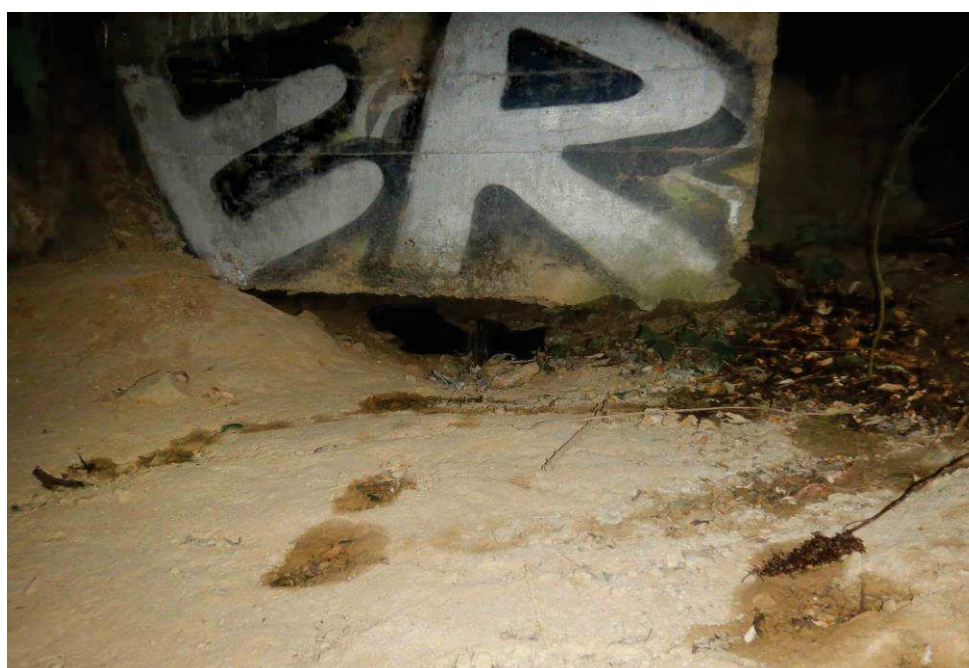
Photo 28

Partie	Désordre	Localisation
Talus et perrés	Affouillement sous chevêtre avec un absence de remblai	Talus Est

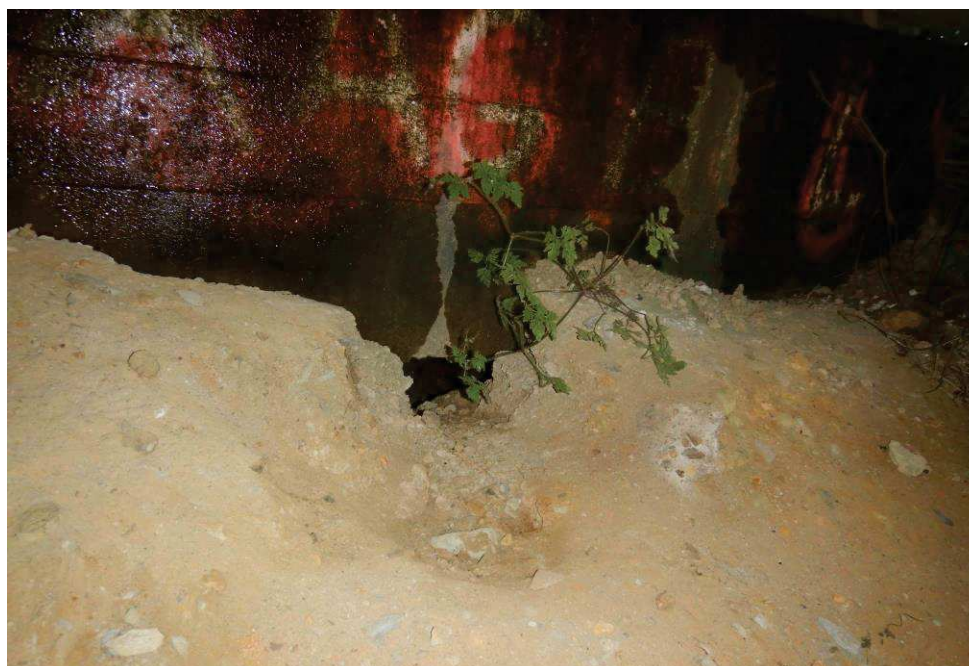
Photo 29

Partie	Désordre	Localisation
Talus et perrés	2 zones d'affouillement sous chevêtre	Talus Est
