# **Réaménagement d'une chaussée avant doublement Détermination des dommages et des entretiens**

*Déterminer les entretiens à appliquer  
lors du doublement de la chaussée*

# Présentation de la route à doubler

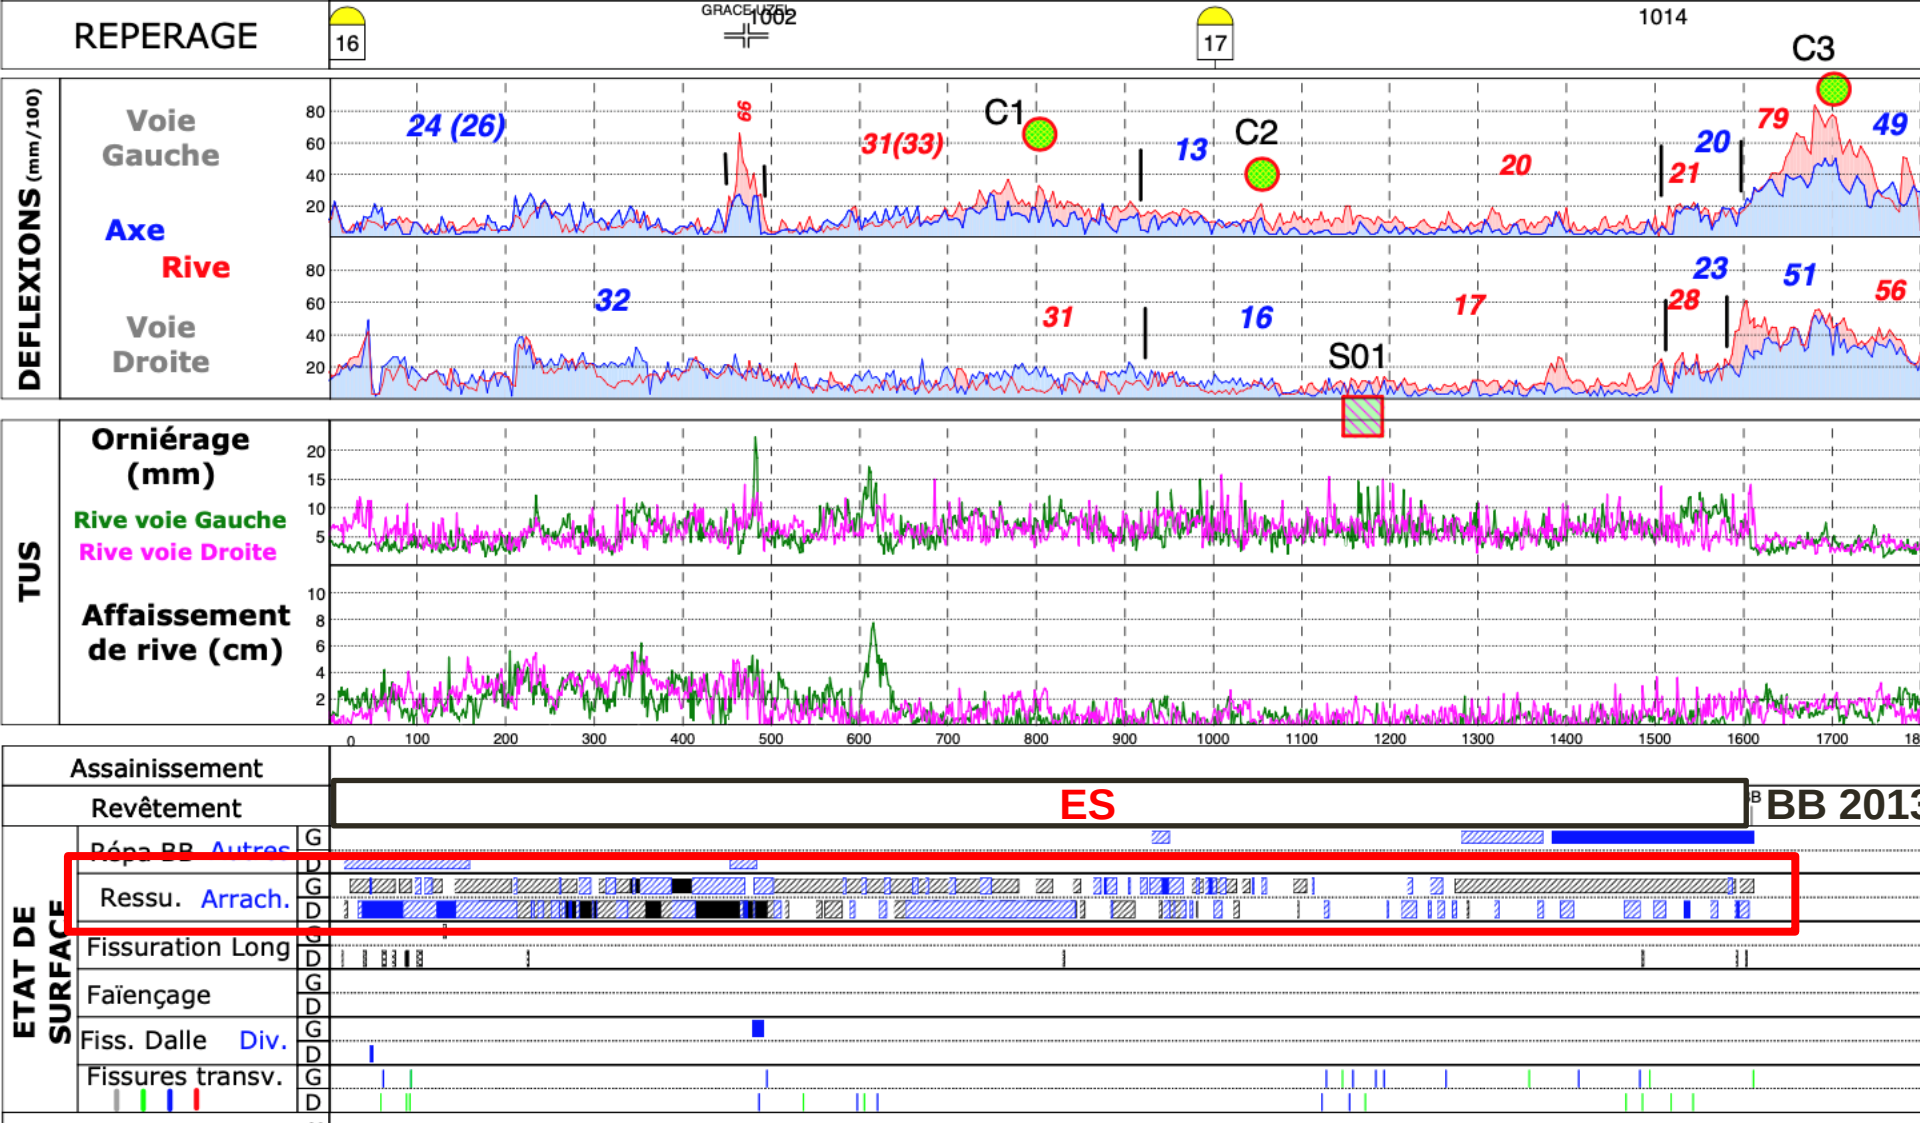
Dégradations : principalement du  
ressuage de l'enduit

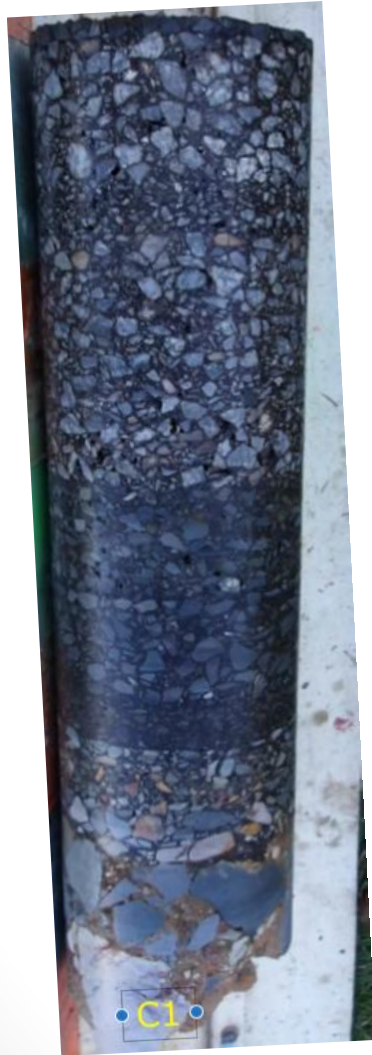
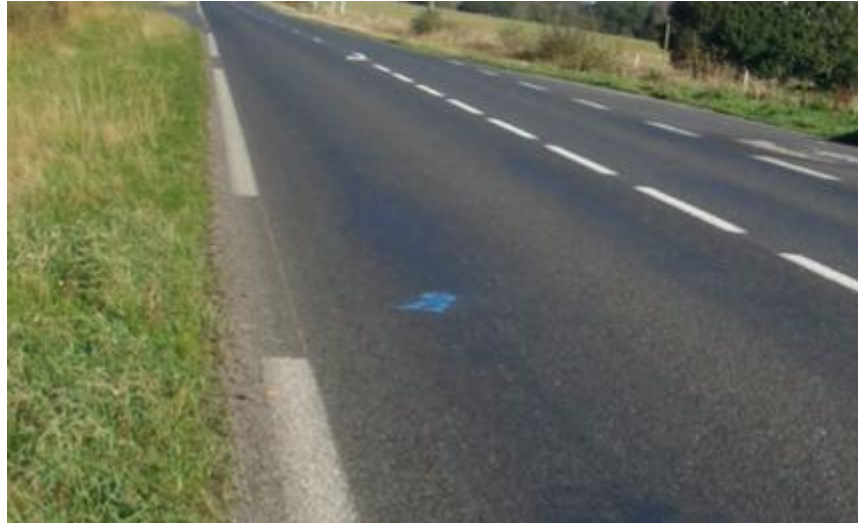
# Carottage C1

Defl. 30/100 mm

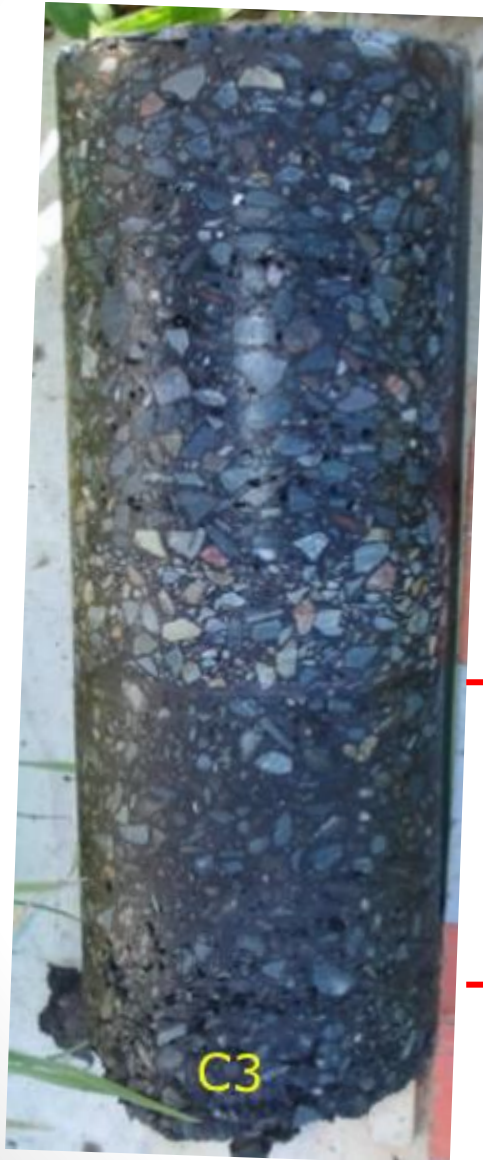
# Carottage C3

5 BBSG 0/10 cl.3

9 GB 0/14 cl.3

4,5 BB

15,5 GB

Tvx 2013  
après  
fraisage  
14 cm

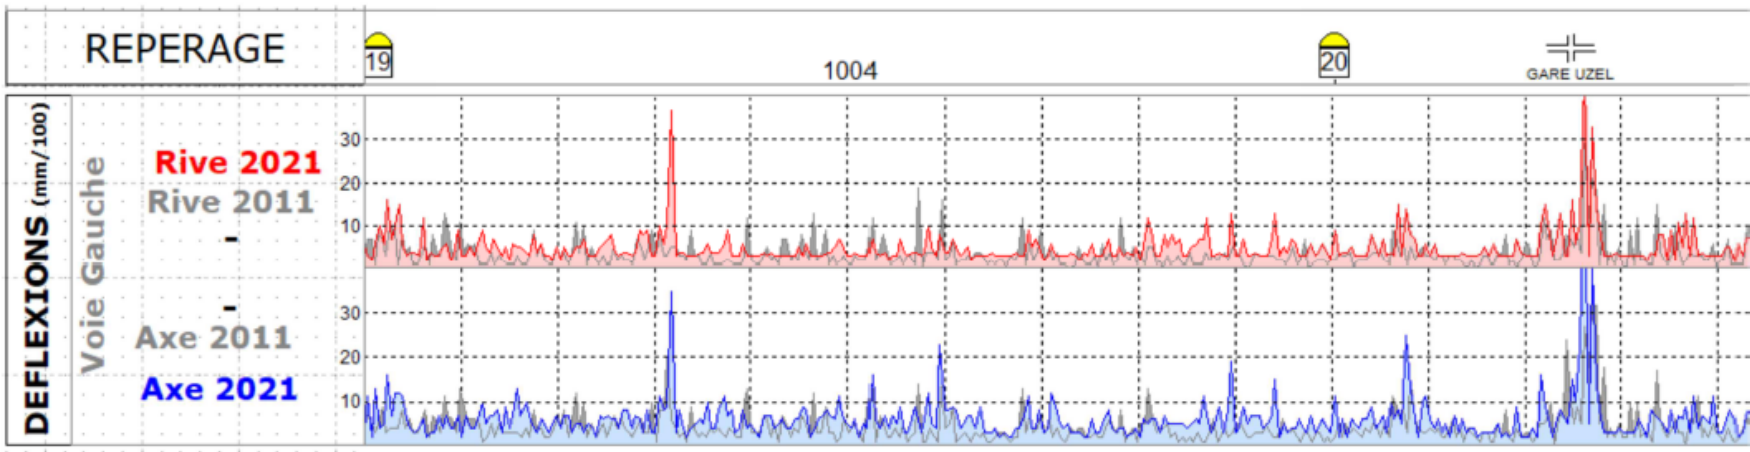
Réalisées en Juillet 2021 (température  $\sim 30^{\circ}$  C)  
 $\Rightarrow$  Favorable à un bon engrènement au niveau  
 des fissures transversales

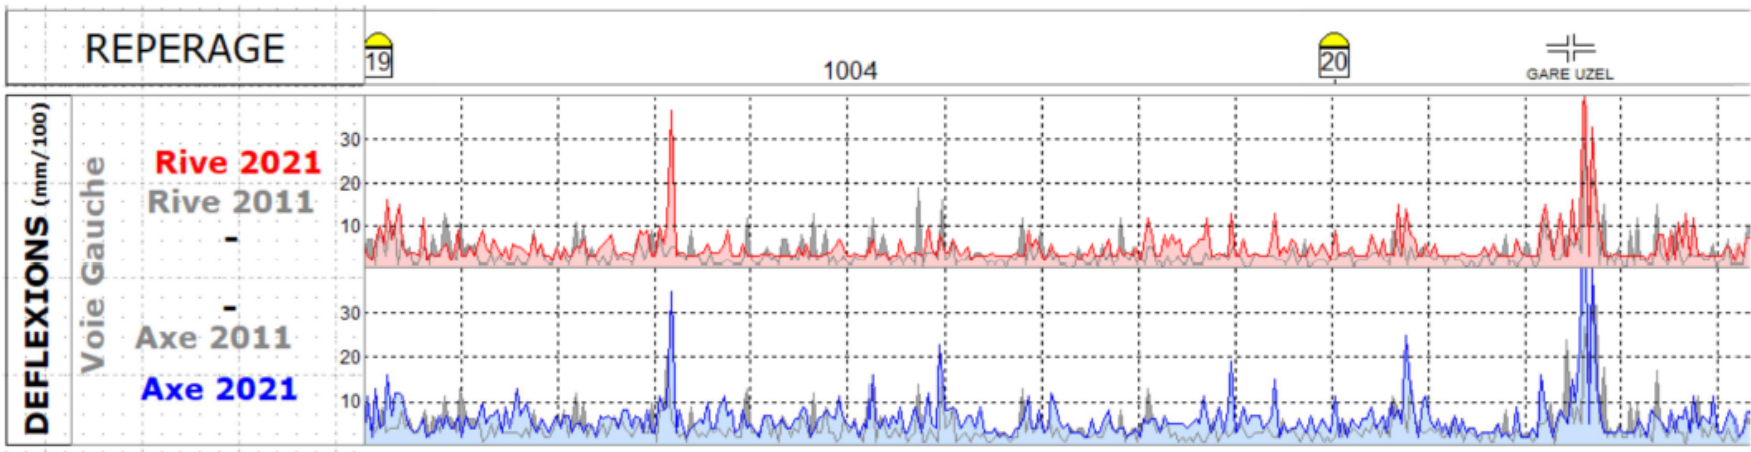
La comparaison avec les mesures de 2011 montre quelques évolutions au niveau des « pics » (fissures transversales)

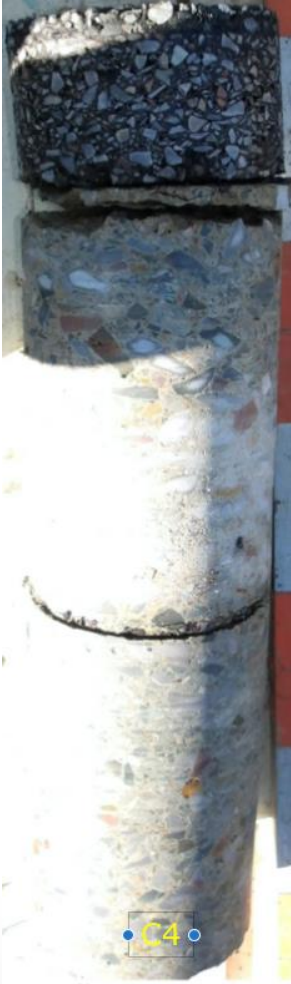
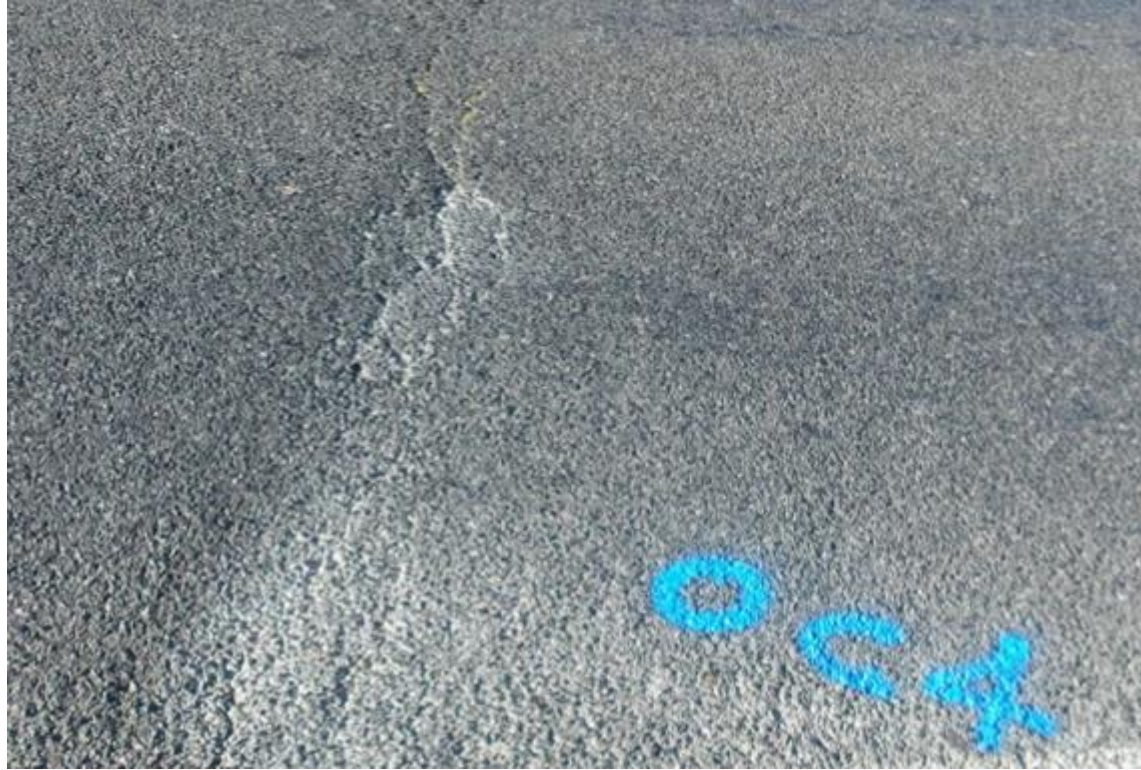
# Carottage

Proche de FT dédoublée avec laitance  
⇒ CR décollée

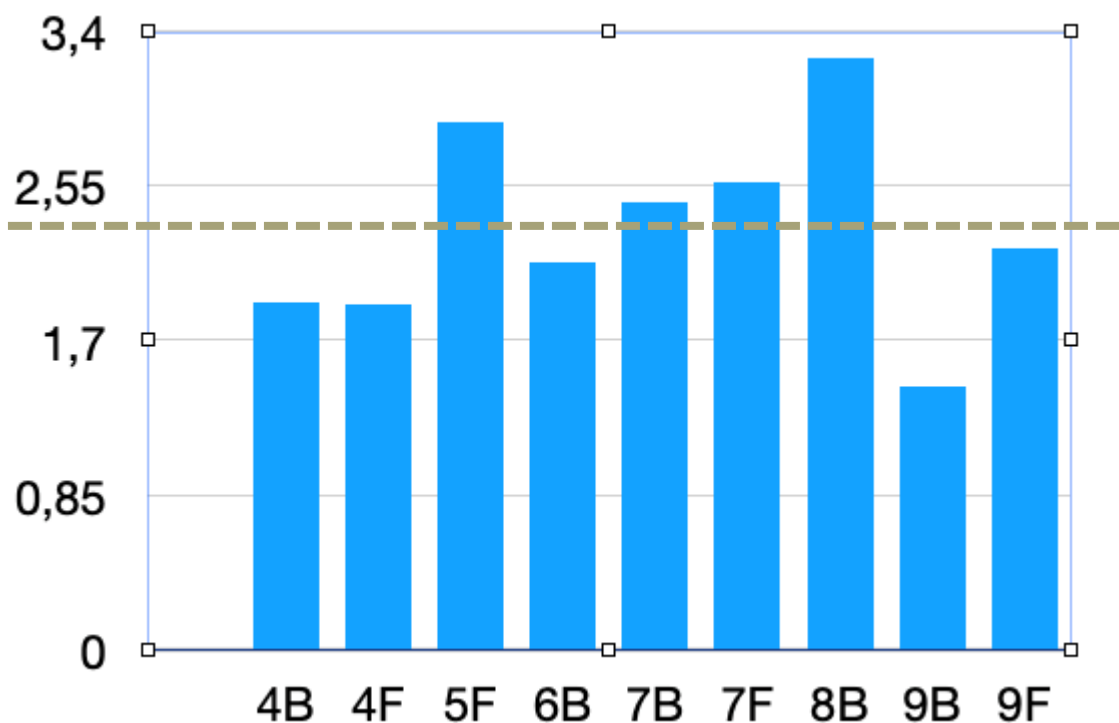
Moy : 2,3

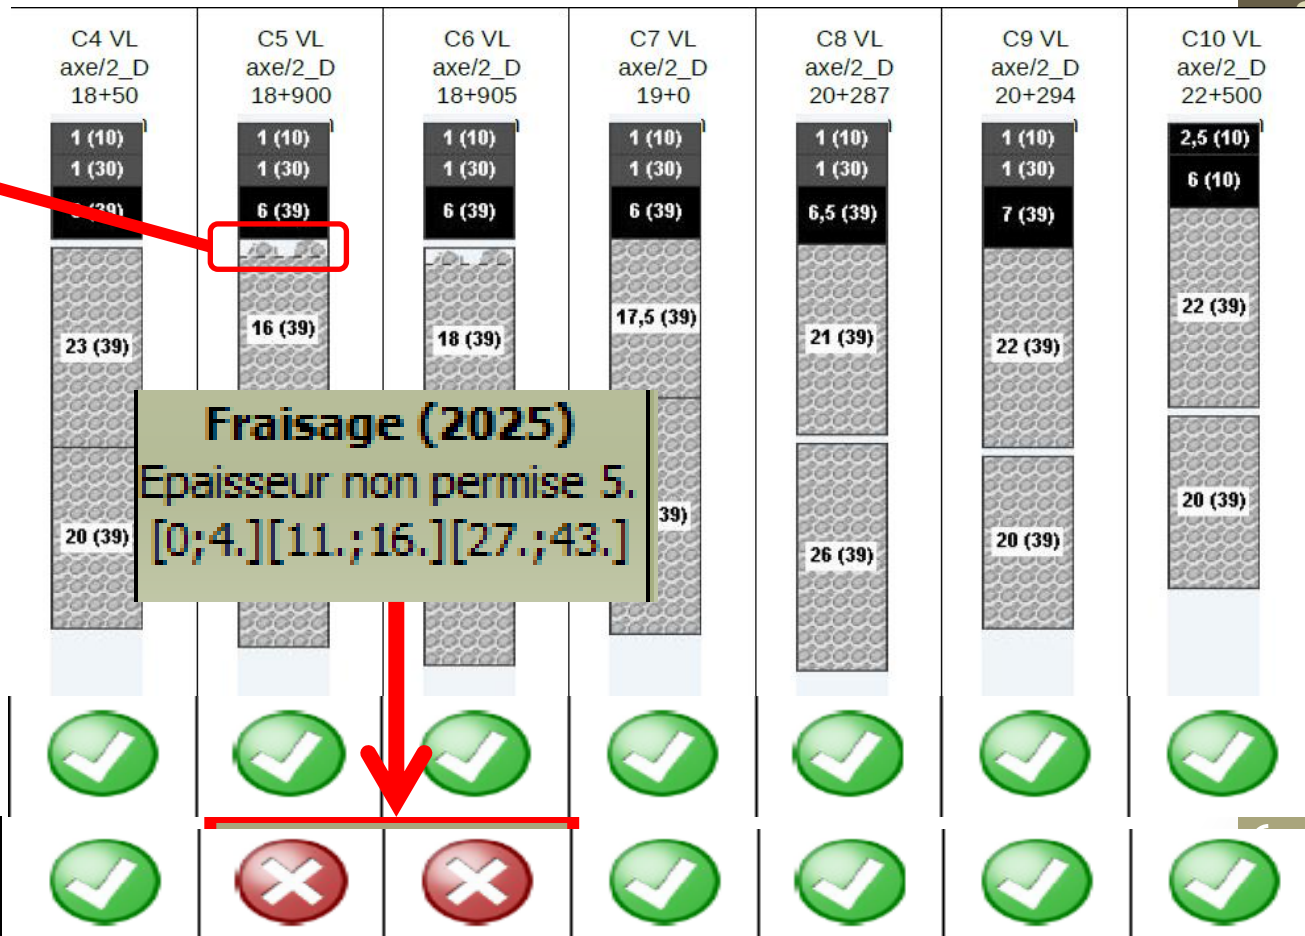
3 cm GC  
désagrégée

6.0 bbsg-0/10-C2

6.0 bbsg-0/10-C2  
5.0 Fraisage

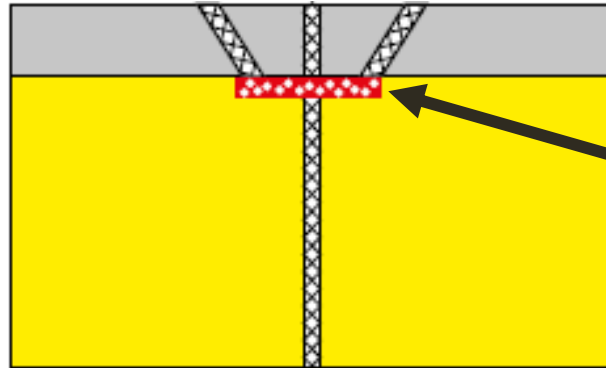
**Généralement au niveau  
des FT ramifiées**

Décollement  
Zone faible  
Favorable à  
l'attrition de  
la GH et la  
présence  
d'eau

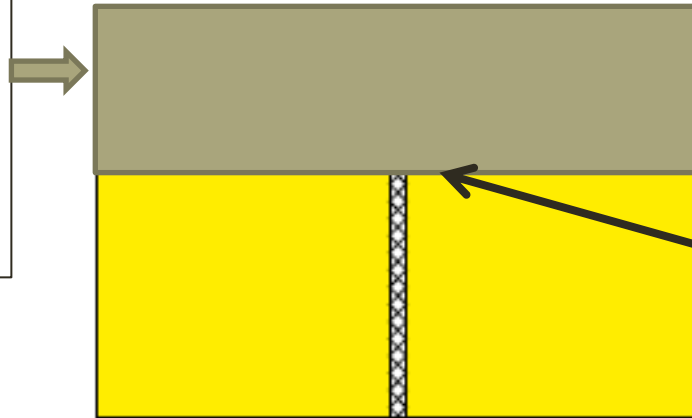
Suppression du  
décollement

La nouvelle couche reprend  
le cycle de la couverture  
bitumineuse d'une structure  
en ATLH

décaissement  
jusqu'au  
niveau de la  
grave  
hydraulique

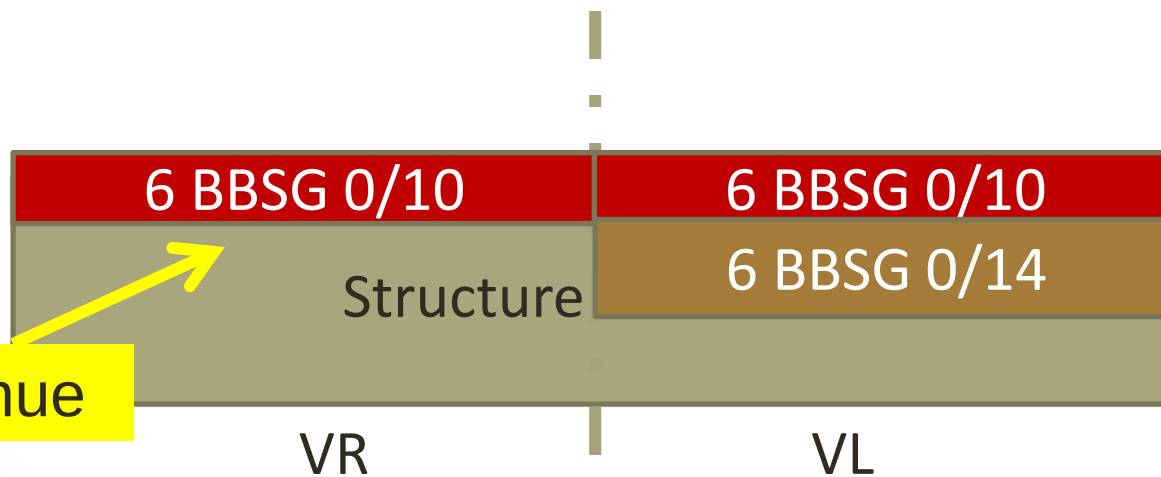
Bonne tenue

Eu égard au trafic de la future voie rapide, une solution de fraisage de celle-ci sur 6 cm, avec vérification de la tenue de l'enrobé restant au moment de cette opération, peut-être présentée au M.O.

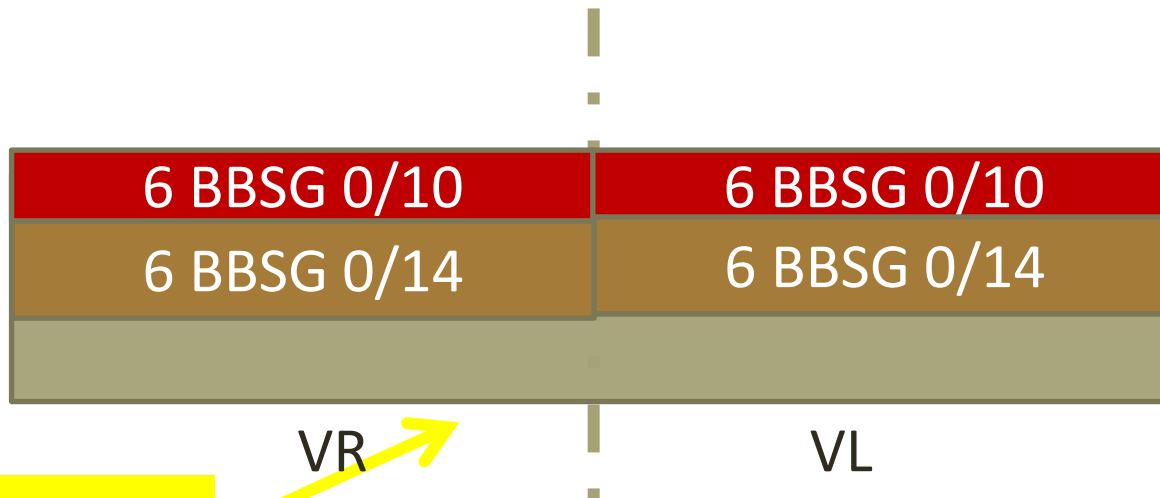
Mauvaise tenue

Dans les zones présentant des points faibles au fraisage, celui-ci sera porté à 11cm comme sur la voie lente
