## Secteur talma - 07/09/2017

Type d'ouvrage : SectionVoieFluviale  
Type de visite : Tournée 2

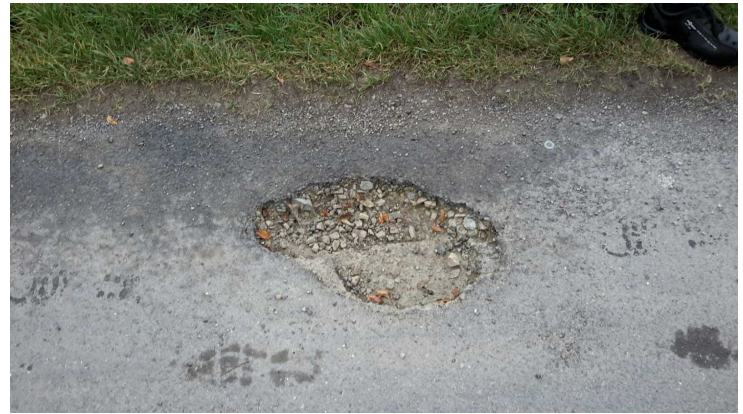
07/09/2017 10:45:24 -- 50,148506 / 3,184840  
Nid de poule à 130m

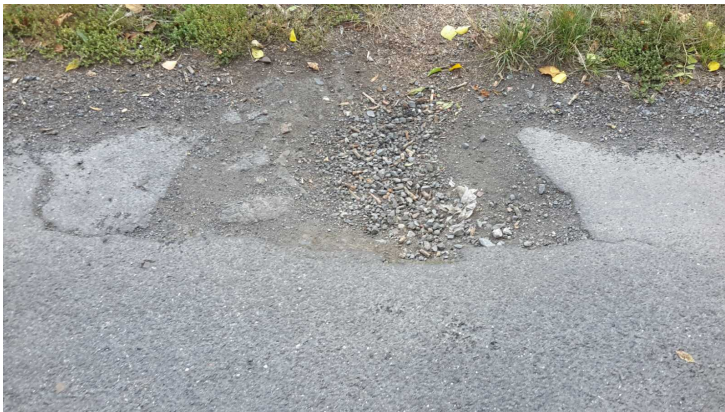
07/09/2017 11:18:26 -- 50,144608 / 3,185717  
Défaut à 60 du début de la défense en palplanches avec couronnement métalliques

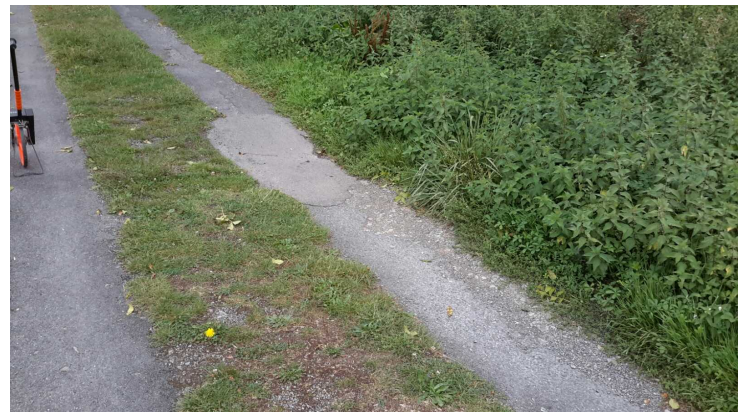
07/09/2017 12:24:31 -- 50,135524 / 3,193154  
Affaissement suite à un fuite réparé sur la digue

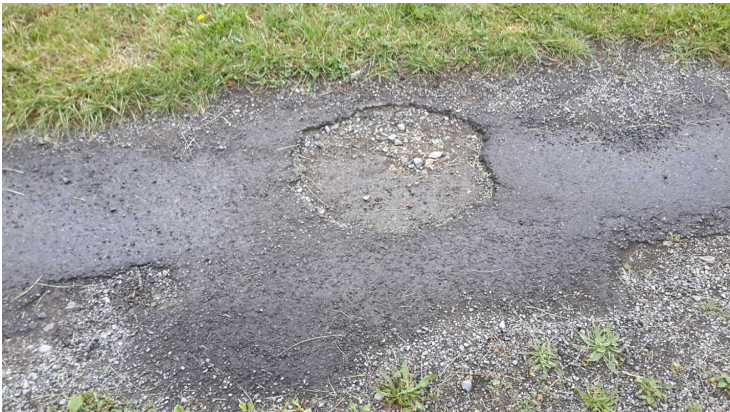
Nid de poule 140 sur dernier tronçon

Une partie du chemin de services et à entretenir afin d'éviter l'accentuation des désordres relevés.

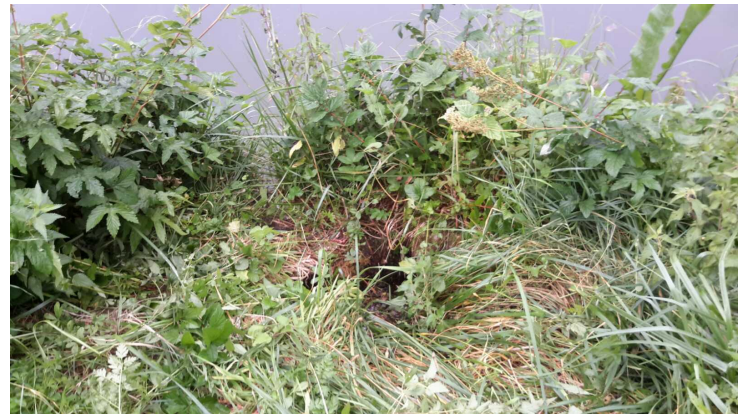
07/09/2017 10:39:54 -- 50,148577 / 3,184704  
Affouillement à 51m 50

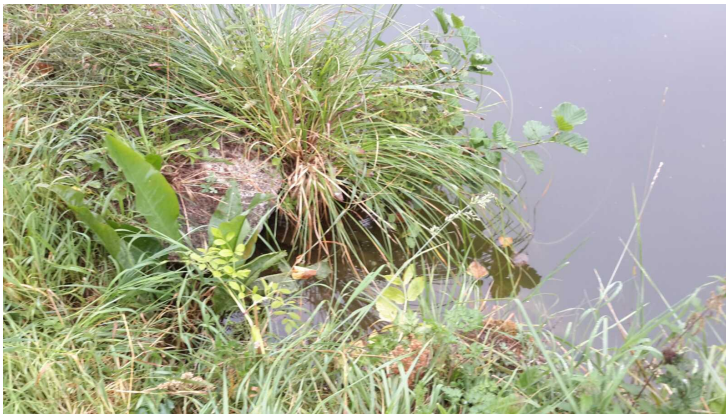
07/09/2017 10:41:24 -- 50,148290 / 3,184866  
Défaut perré de surface 93m

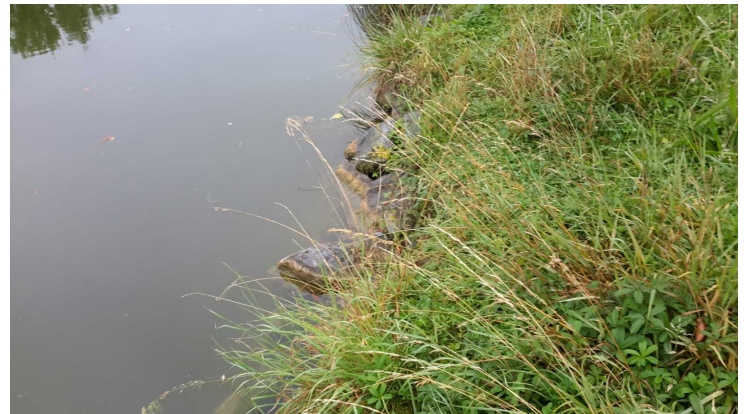
07/09/2017 10:43:20 -- 50,148299 / 3,184953  
Réparation avec d'enrochement sur 5m

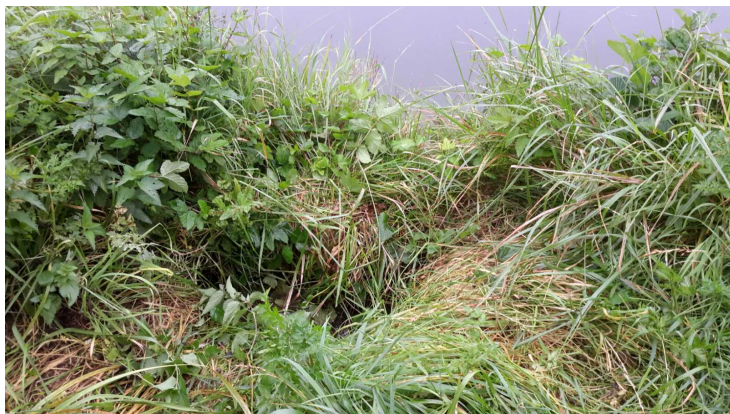
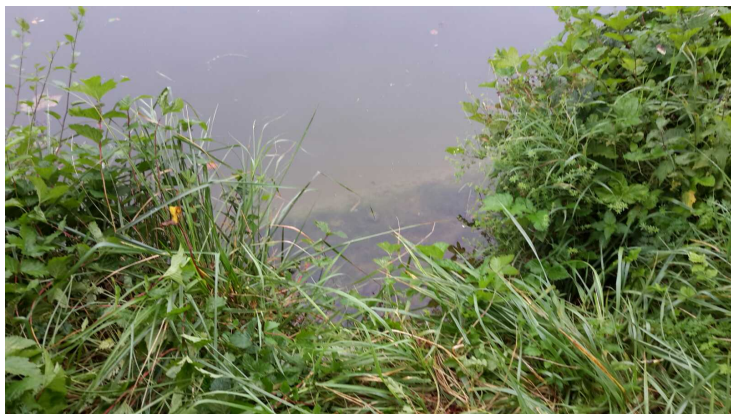
07/09/2017 10:48:02 -- 50,148202 / 3,185021  
Affouillement à 163m

07/09/2017 10:52:03  
Effondrement perré de surface à 170 se poursuit

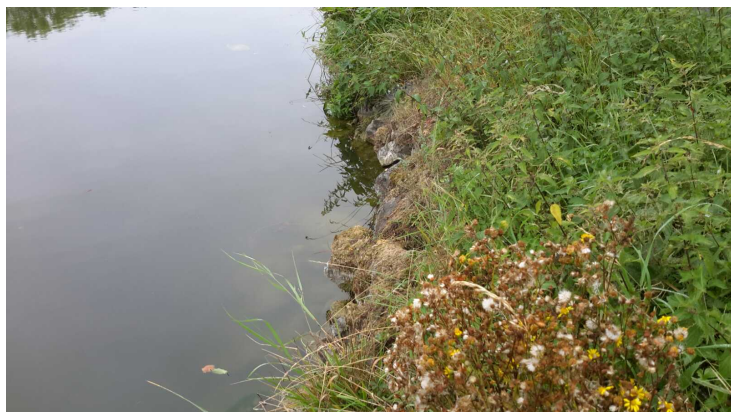
Réparation enrochement sur 5m

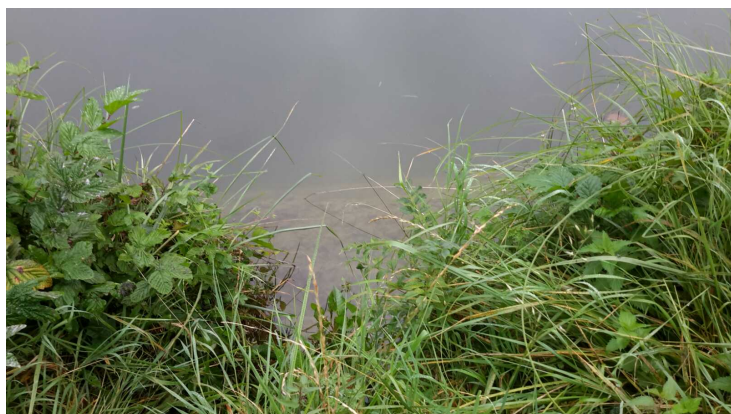
Affouillement à 21m

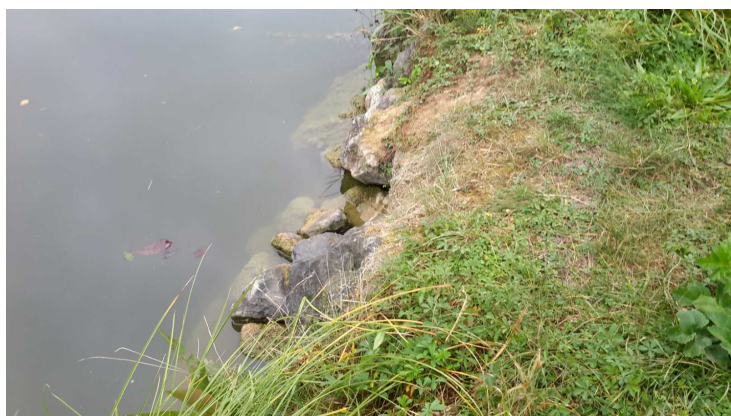
Réparation enrochement de 72 à 81m

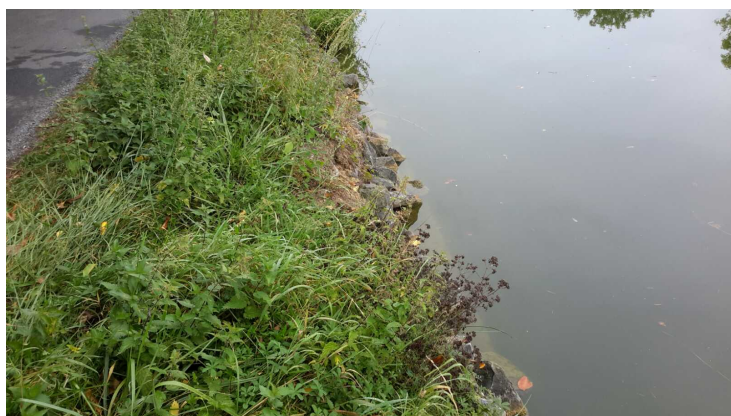
Réparation enrochement de 104 à 110

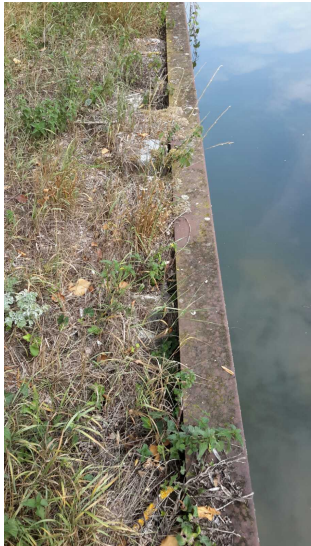
07/09/2017 11:26:25 -- 50,144434 / 3,185604  
Défaut comblement derrière rideau existant

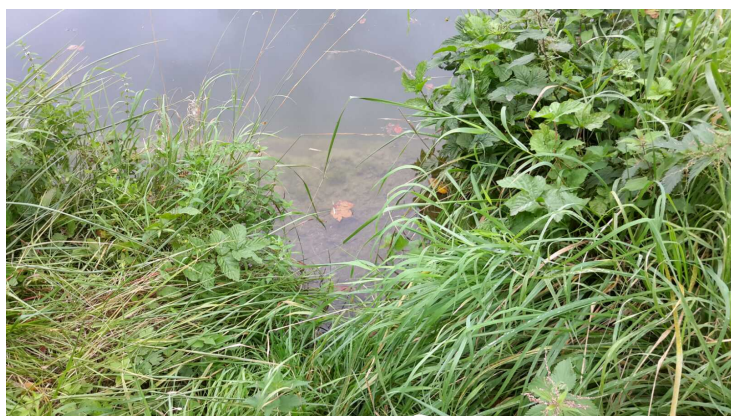
Affouillement à 156m

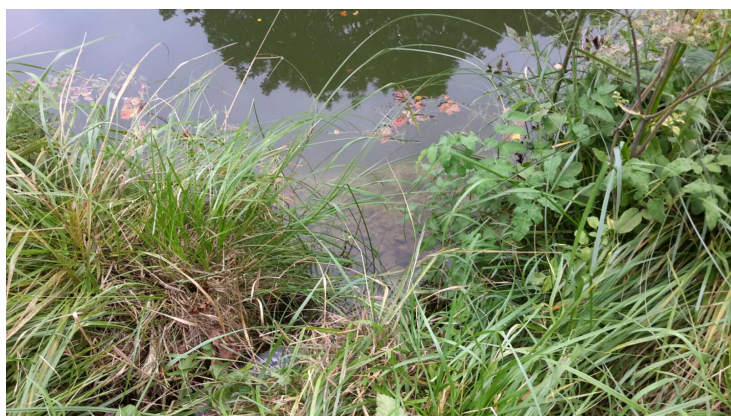
Affouillement à 168m

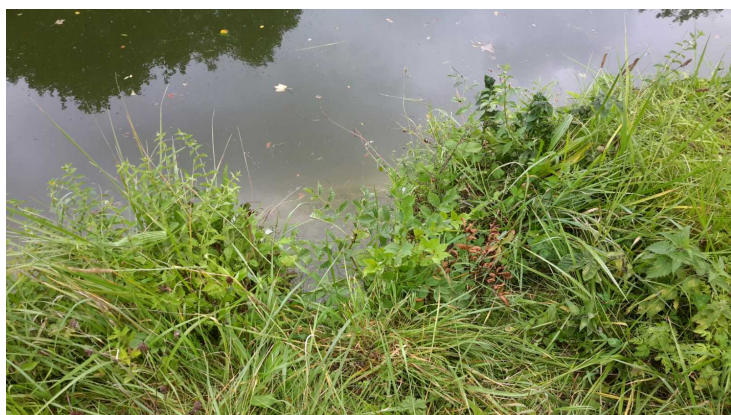
Affouillement à 232m

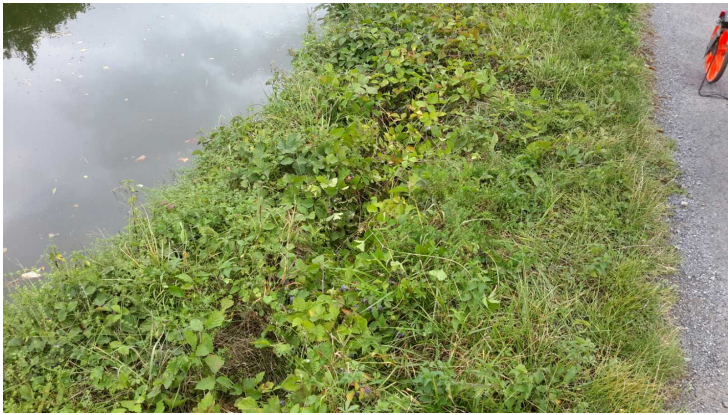
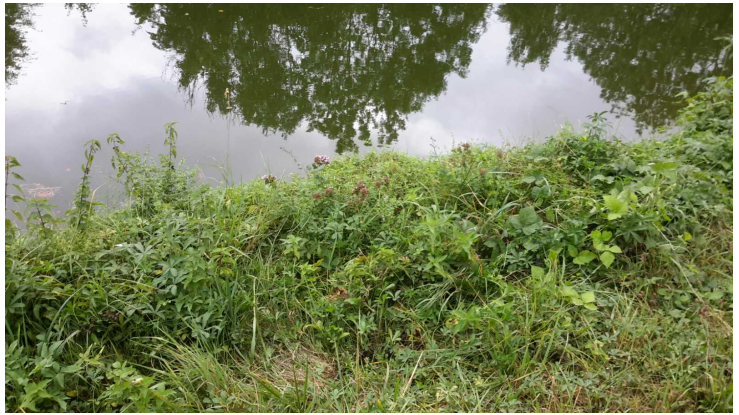
07/09/2017 12:06:53 -- 50,139292 / 3,191257 Affaissement à partir de 260 .., .....	07/09/2017 12:13:36 -- 50,138235 / 3,192164 Fin début palplanches
---	--

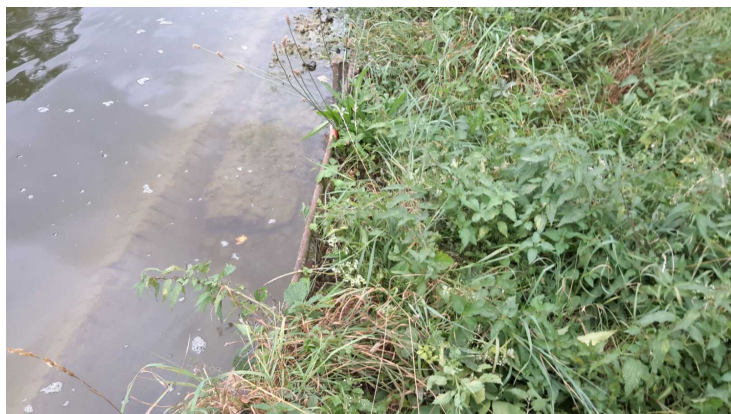
Début avec réparation sur 3m

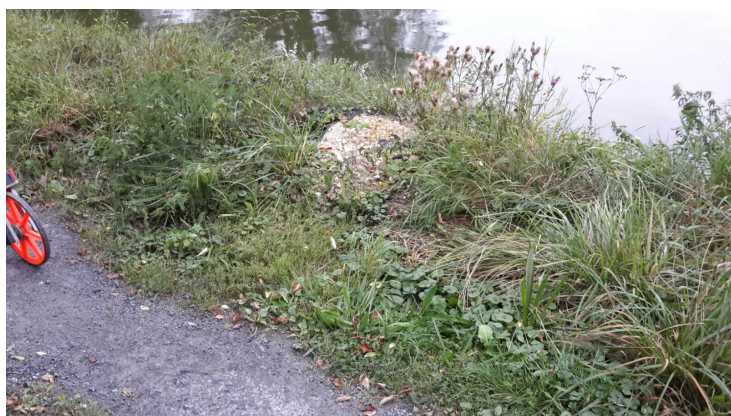
Réparation suite à une rupture en 2016

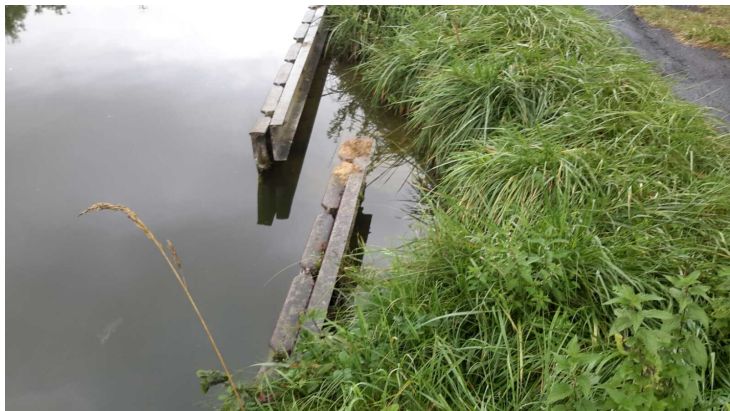
93m affouillement avec désolidarisation du rideau en fonte

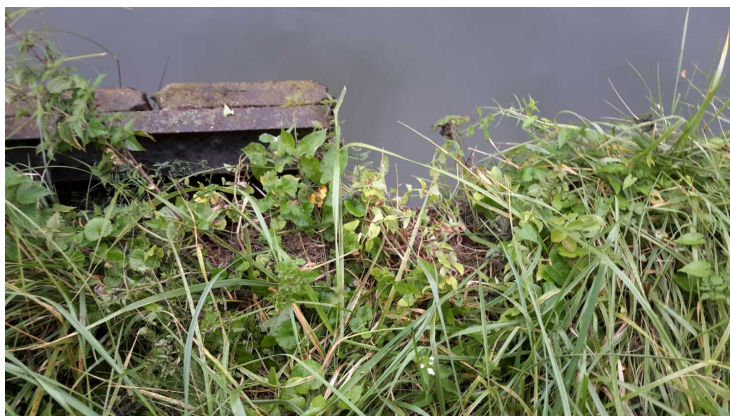
Jonction fonte métal
