Type d'ouvrage : **SectionVoieFluviale**

Type de visite : **Tournée 2**

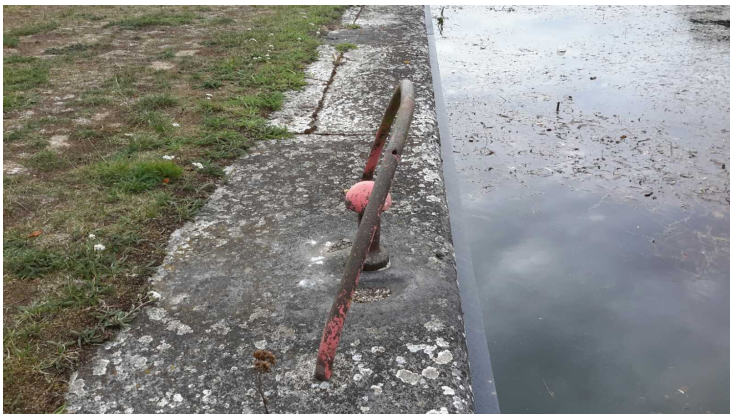
Equipements d'amarrage (E) 0	A réparer		
------------------------------	-----------	--	--

06/09/2017 11:17:23
Anse pliée

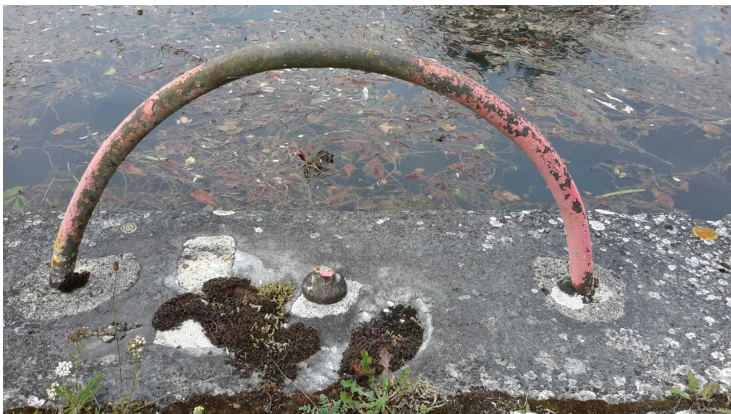
06/09/2017 11:17:48
Bolloaert cassé

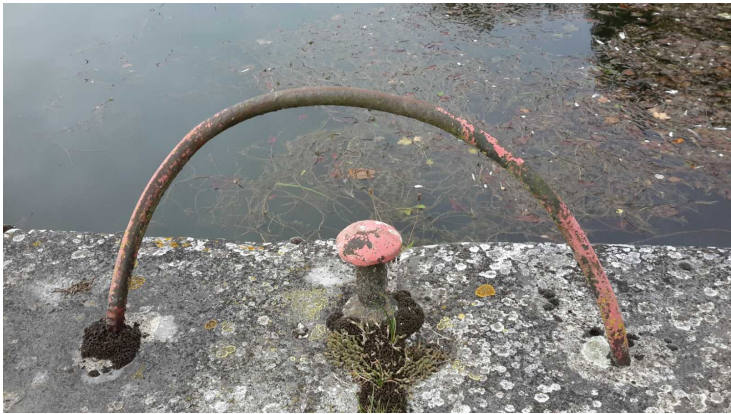
06/09/2017 11:18:10
Crosse pliée

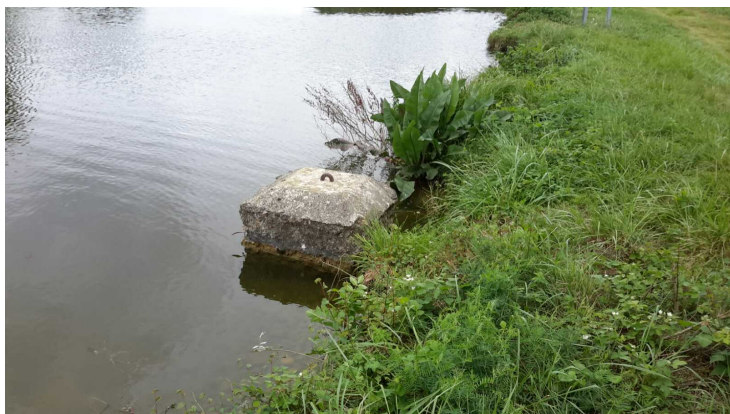
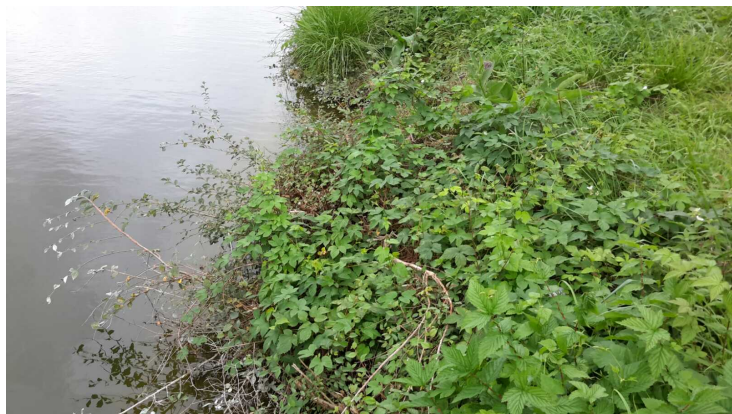
06/09/2017 11:45:55 -- 50,148222 / 3,185428
Début affouillement 1

06/09/2017 11:47:08 -- 50,148259 / 3,185522
Fin affouillement 1

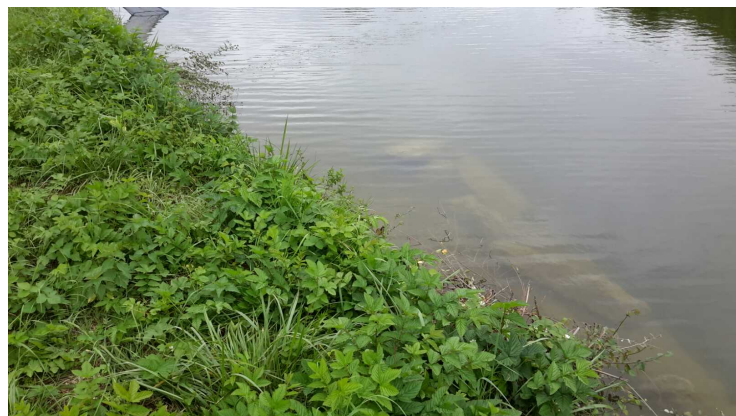
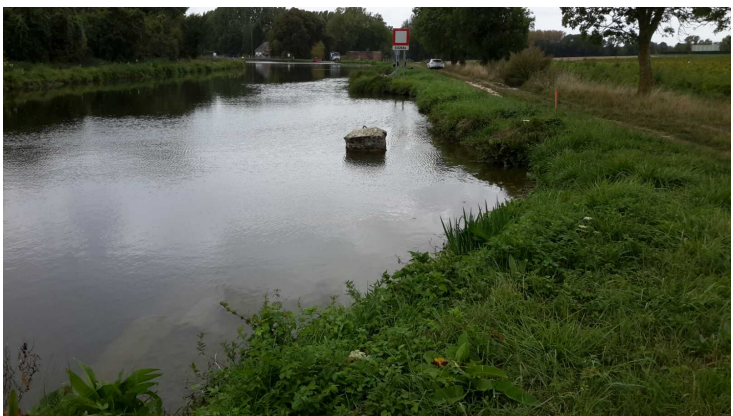
06/09/2017 11:47:57 -- 50,147333 / 3,185903
Début affouillement 2

06/09/2017 11:50:01 -- 50,147890 / 3,185740
Fin affouillement 2
