Type d'ouvrage : **Pont**Type de visite : **Visite d'évaluation périodique 3**IG de la visite : **4**

Voie : **Voie urbaine**Identifiant : **66021OA0002**

Commune 1 : **BOMPAS**

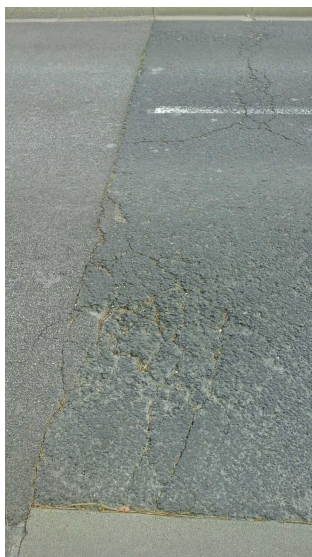
J -- 12/09/2018 15:05:24

Tassement, flache jonction ouvrage/remblais			
Pelade, trous en formation			
Fissuration, faïençage de la chaussée	2 ■

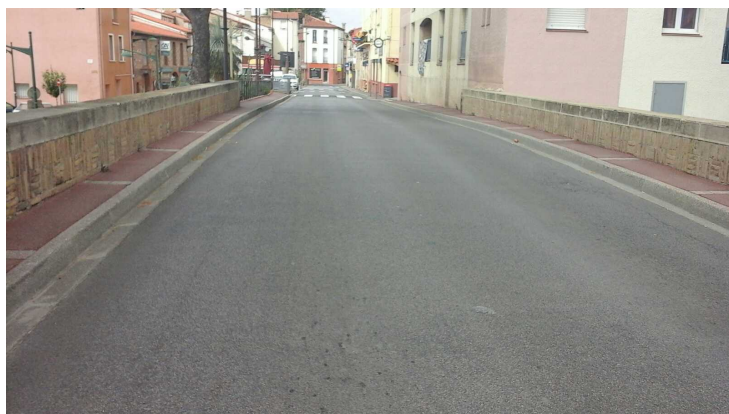
C -- 12/09/2018 14:49:44

Chaussée (,)	2 ■		
---------------	--	--	--

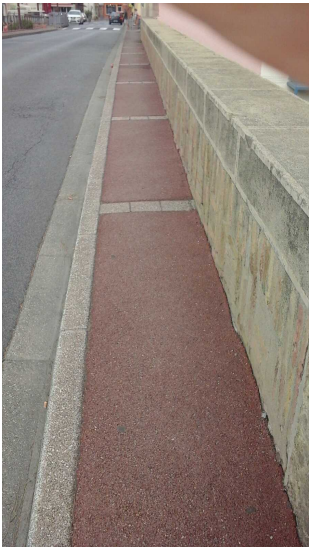
A -- 12/09/2018 14:46:41 -- 42,730732 / 2,933085

Trottoir Droit (,)	1 ■		
---------------------	--	--	--

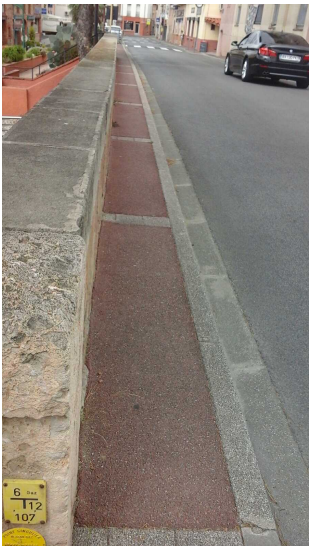
B -- 12/09/2018 14:48:49

Trottoir Gauche (,)	1 ■		
----------------------	--	--	--

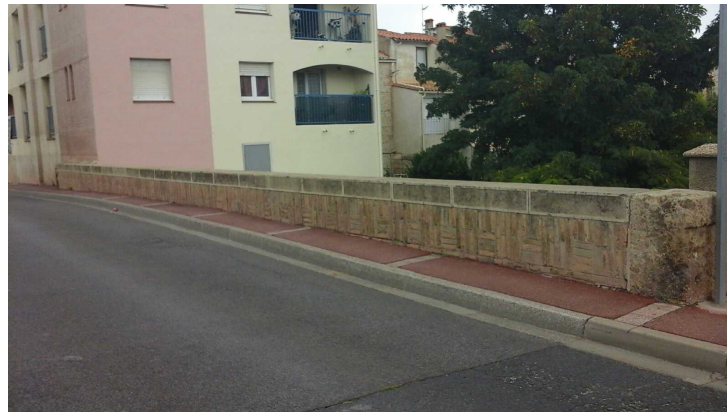
D -- 12/09/2018 14:51:01

Dispositif De Retenue Droit (1-Parapet maçonné,)

1 ☐

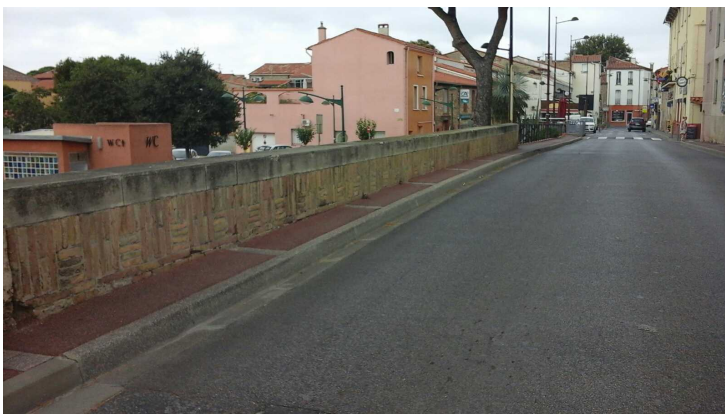
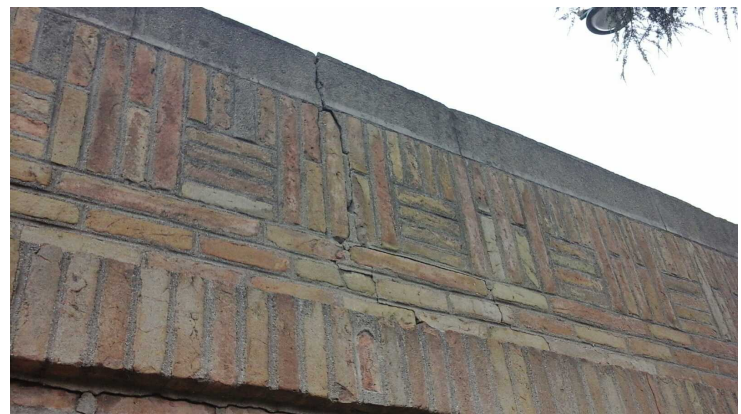
E -- 12/09/2018 14:52:01

Dispositif De Retenue Gauche (1-Parapet maçonné,)

2 ☐

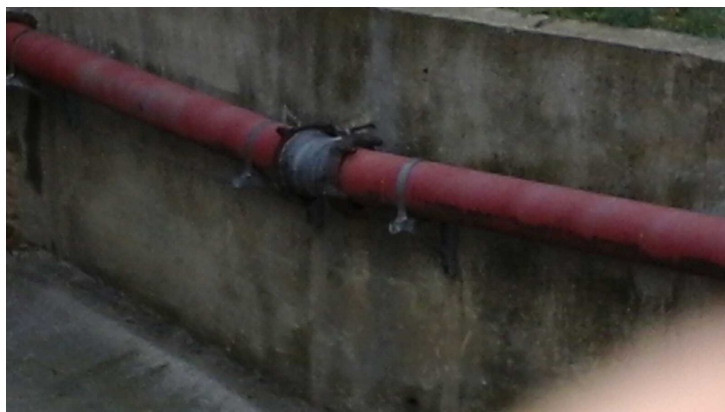
L -- 12/09/2018 15:12:48

Défaut sur réseau concessionnaire			
-----------------------------------	--	--	--

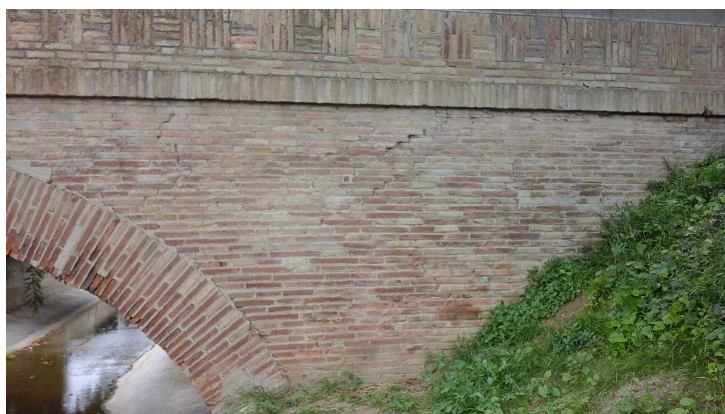
H -- 12/09/2018 15:00:12

Demi tympan droit (Maçonnerie, Maçonnerie) / Culée 1			
Demi tympan gauche (Maçonnerie, Maçonnerie) / Culée 1	4 ■

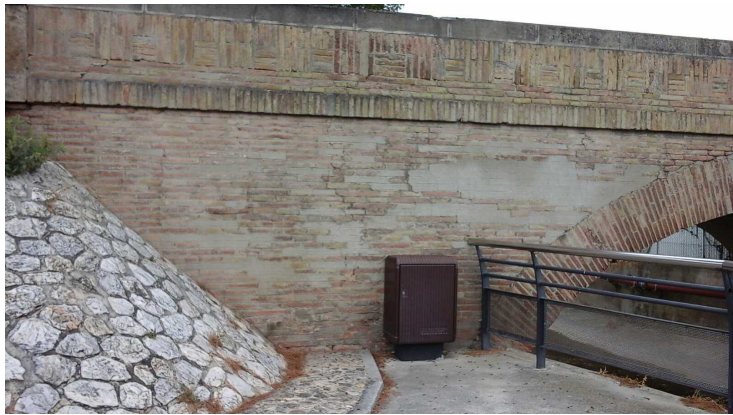
I -- 12/09/2018 15:01:27

Demi tympan gauche (Maçonnerie, Maçonnerie) / Culée 2	3 ■		
---	---	--	--

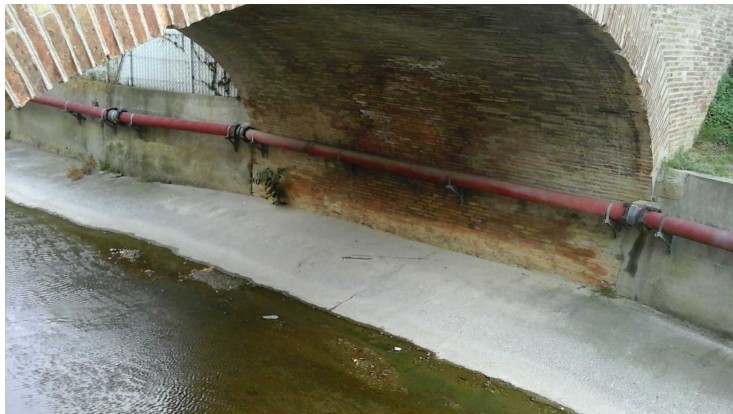
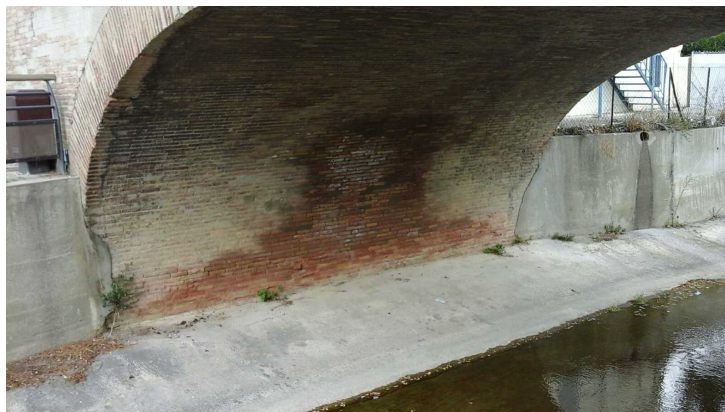
M -- 12/09/2018 15:15:16

Culée 1 (Maçonnerie, Maçonnerie (Pont))	1 ■		
---	--	--	--

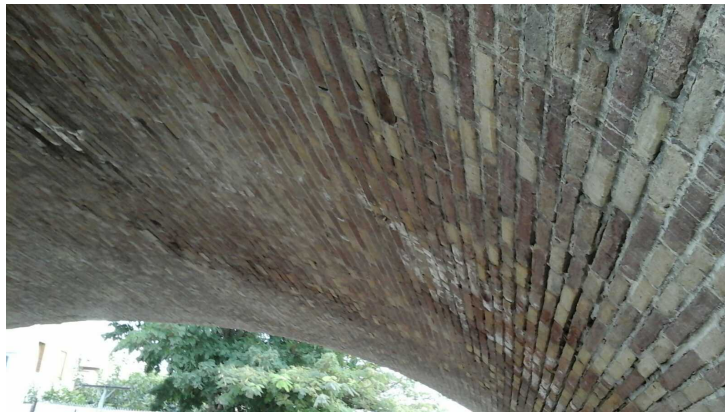
G -- 12/09/2018 14:58:27

Voute 1 (Voute, Maçonnerie (Pont))

4 ■
