Notes d'intégration

PILOTE TUNNELS_VA V12 (20/03/2020)

1. VA Tunnel de Peyronnet-Sud :

2. VA Tunnel de Canta-Galet-Sud

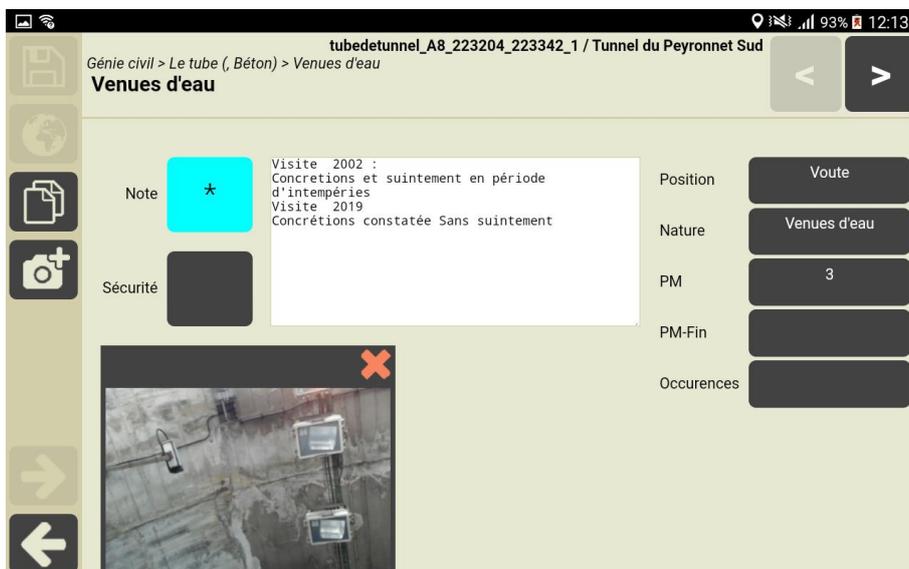
- PM 3 – Génie civil / Tube (Béton) / Venues d'eau :

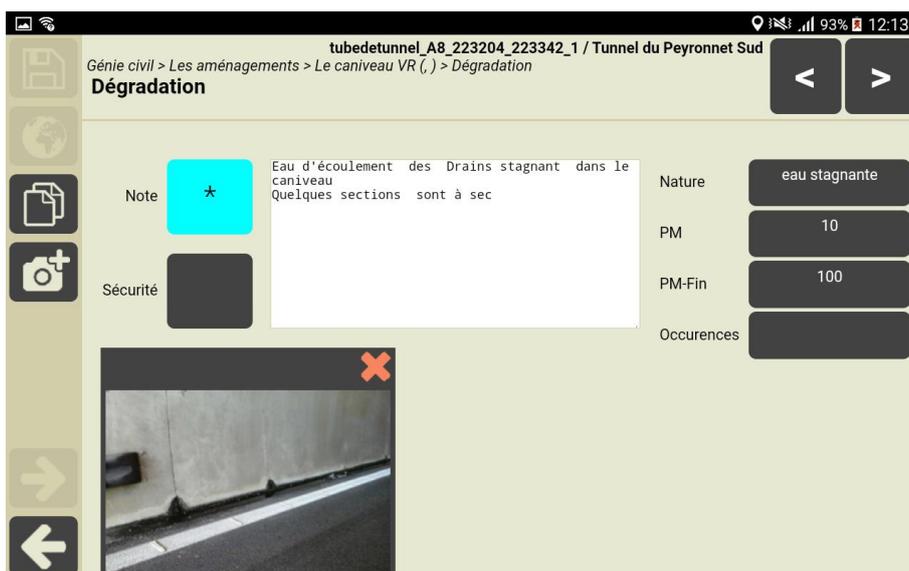
- PM 10 – Génie civil / Caniveau VR / Dégradation :

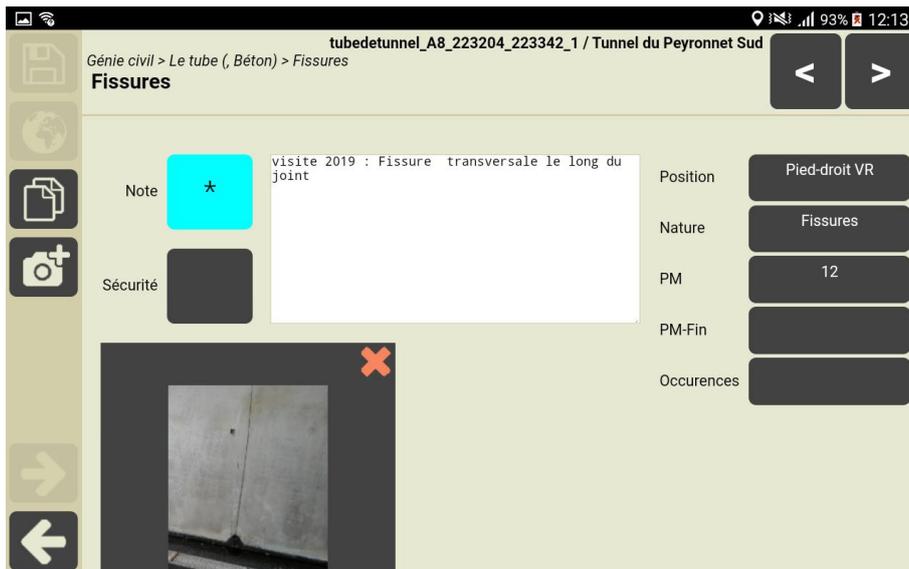
- PM 12 – Génie civil / Tube (Béton) / Fissures :

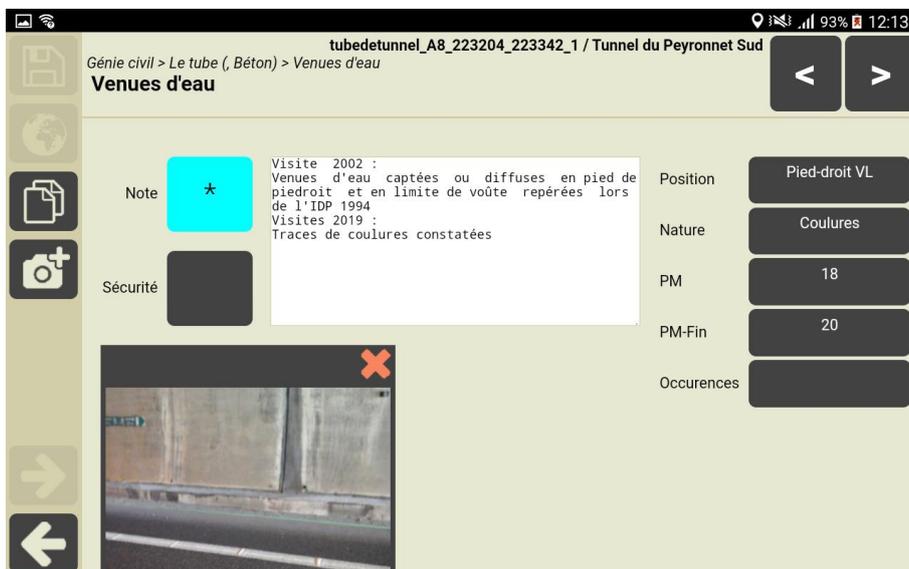
- PM 18 – Génie civil / Tube (Béton) / Venues d'eau :

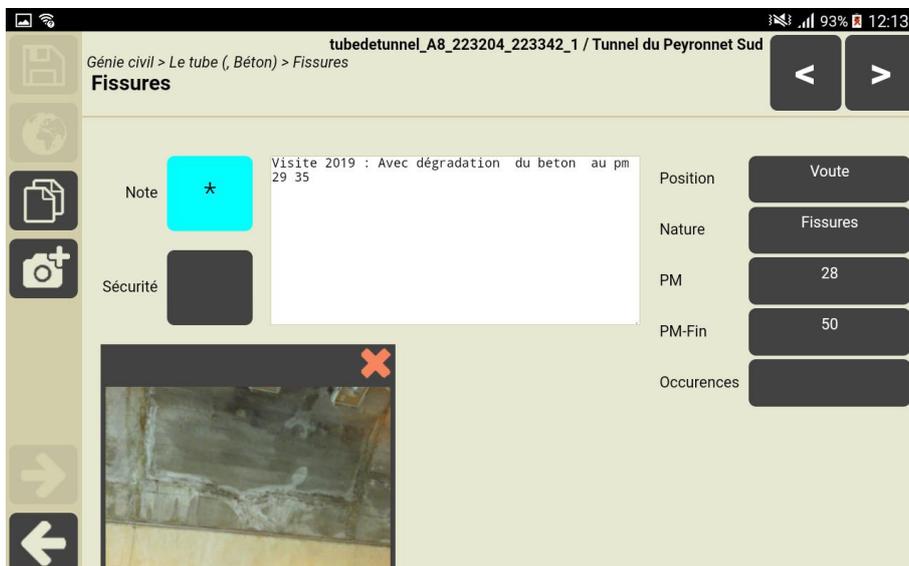
- PM 28 – Génie civil / Tube (Béton) / Fissures :

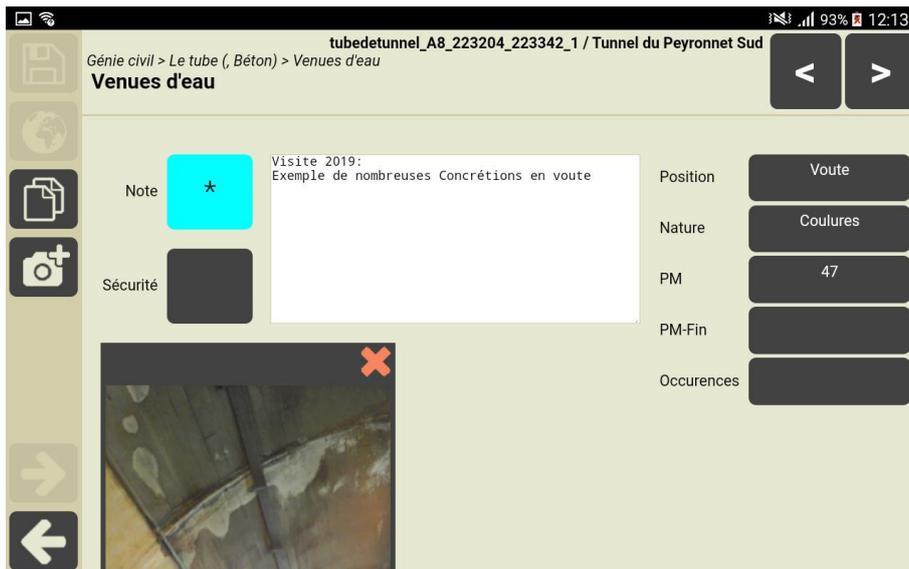
- PM 47 – Génie civil / Tube (Béton) / Venues d'eau :

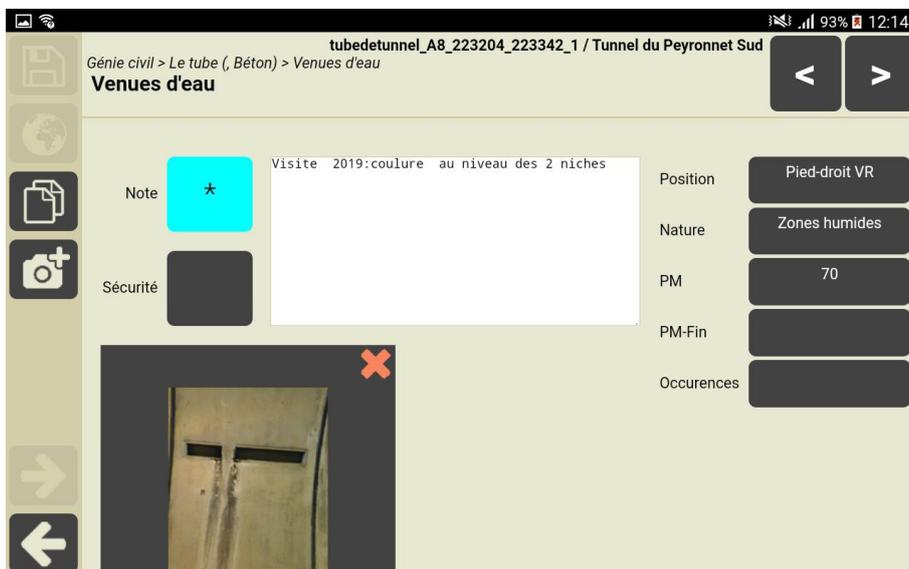
- PM 70 – Génie civil / Tube (Béton) / Venues d'eau :

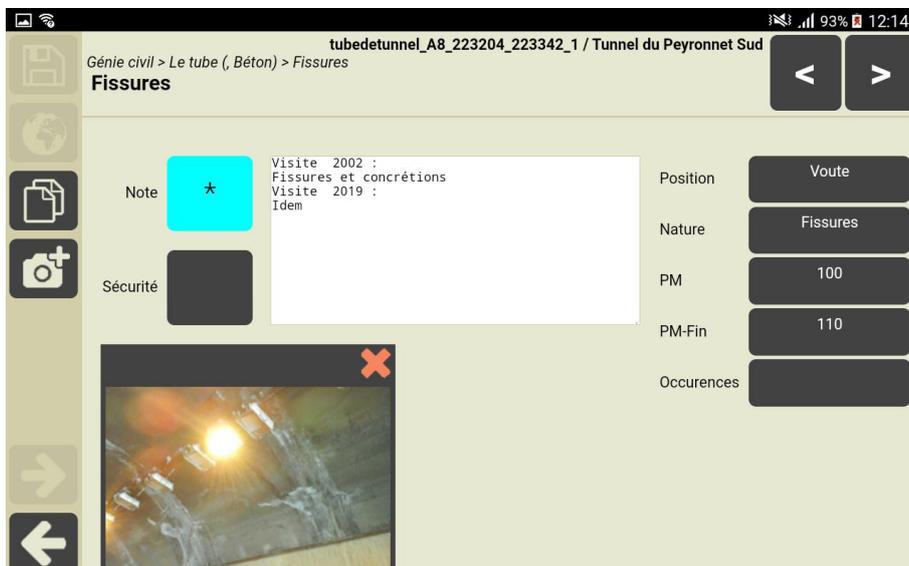
- PM 100 – Génie civil / Tube (Béton) / Fissures :

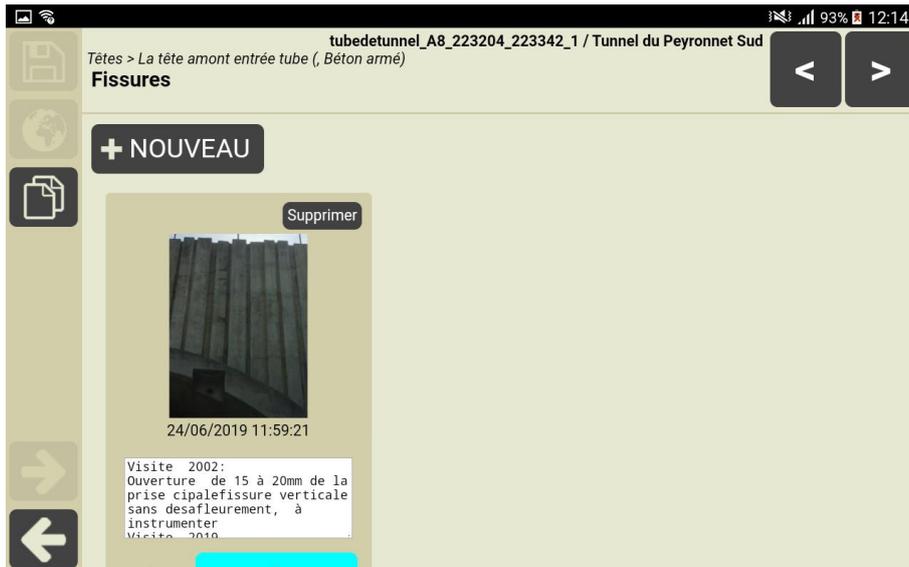
- Tête amont – Fissures :

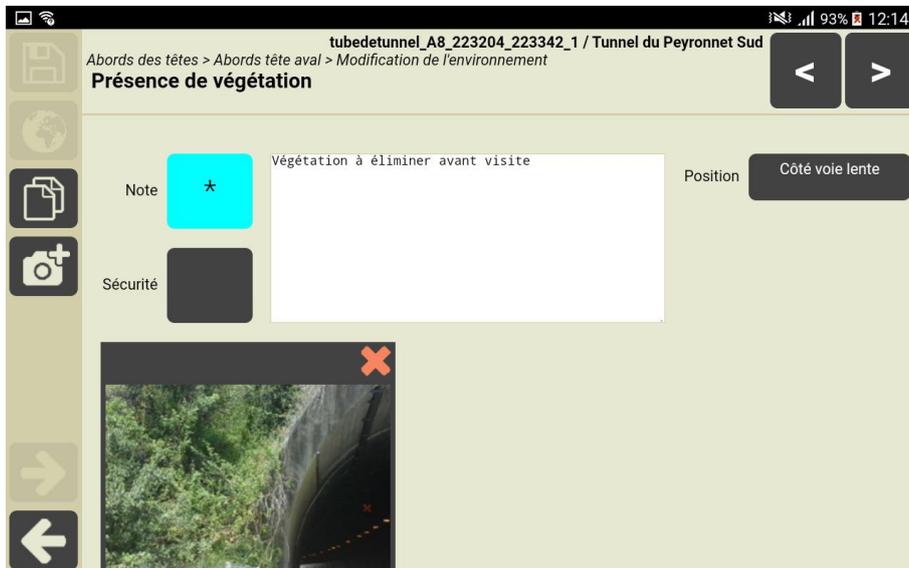
- Tête aval – Présence de végétation :

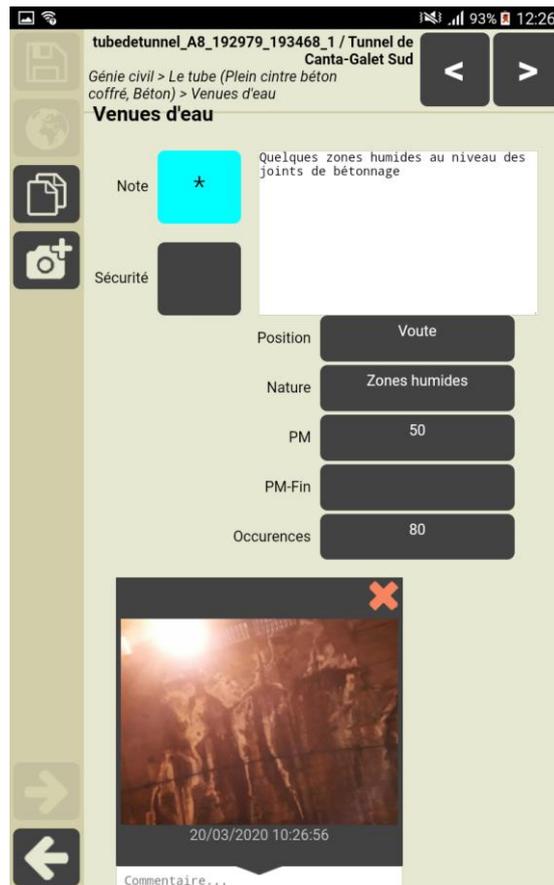
4. PM 50 – Génie civil / Tube (Plein cintre béton coffré) / Venues d'eau :

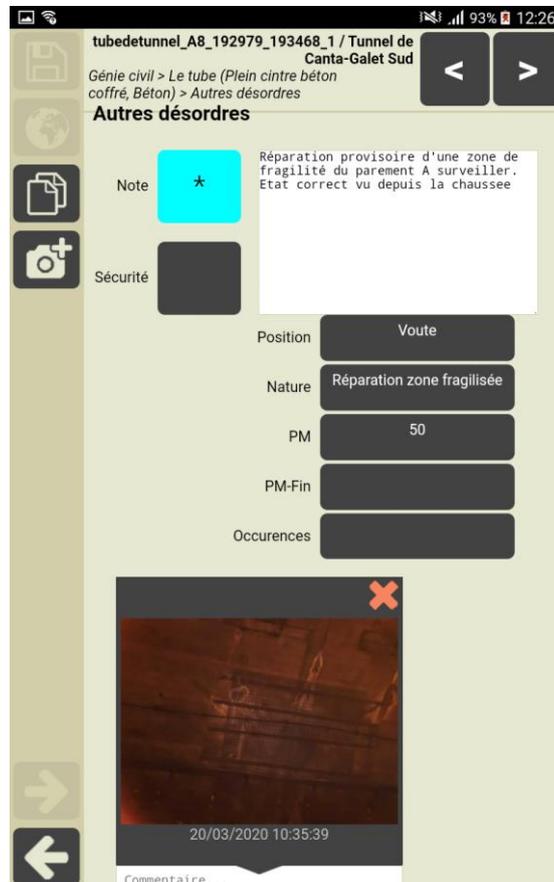
5. PM 50 – Génie civil / Tube (Plein cintre béton coffré) / Autres désordres :

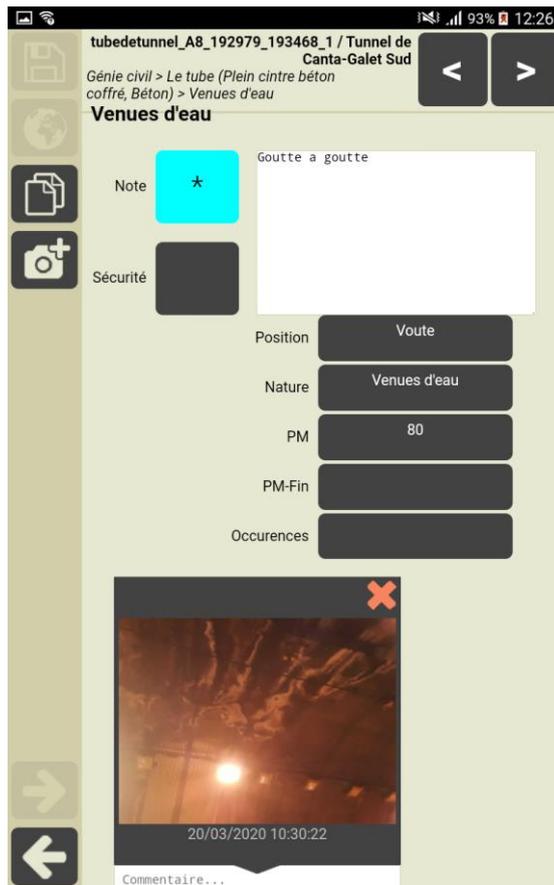
- PM 80 – Génie civil / Tube (Plein cintre béton coffré) / Venues d'eau :

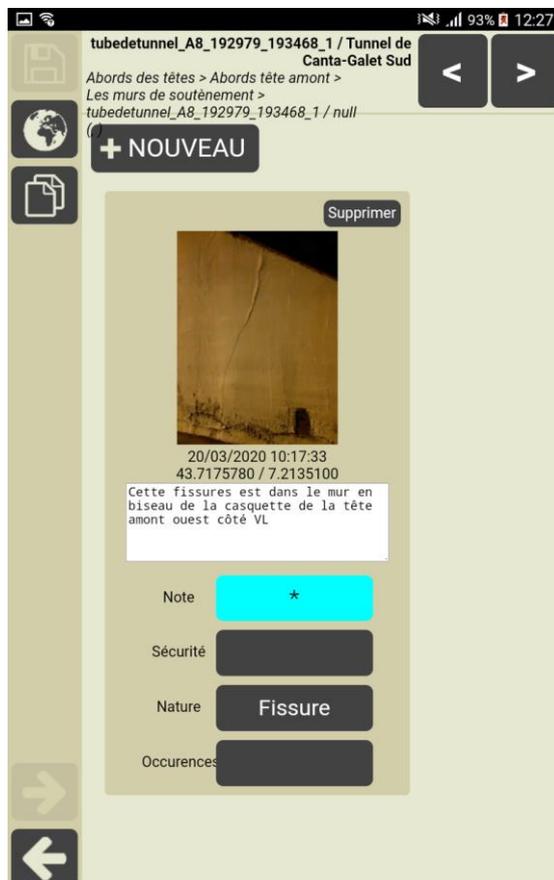
- Tête amont – Mur de soutènement :
