PS 69 E / PS 69 - 30/04/2020

Type d'ouvrage : **Pont**

Type de visite : **VA 2020**

Identifiant : **PS 69 E**

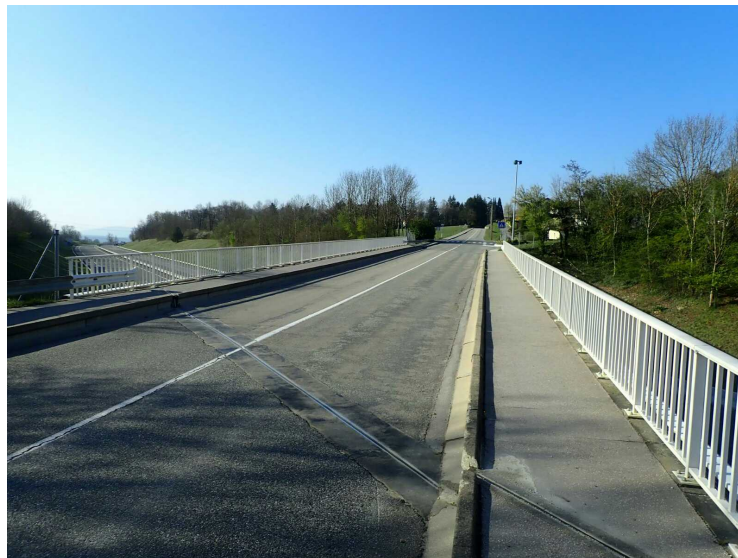
A -- 01/05/2020 11:43:28

Désordre	Note	Localisation	Commentaire
1 - Equipements			
Note:			
Equipements			Chaussée sur ouvrage nom du champ :

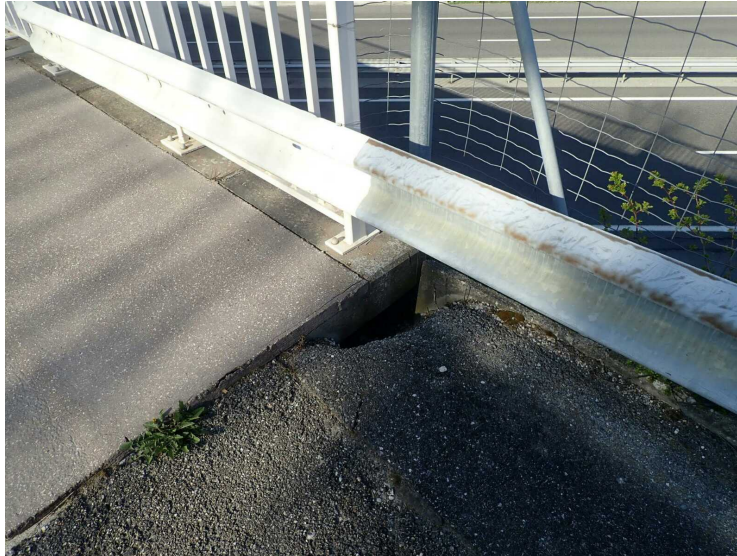
B -- 01/05/2020 11:43:34

Equipements			Cavité sous le trottoir de C2 côté Lyon. nom du champ :
-------------	--	--	--

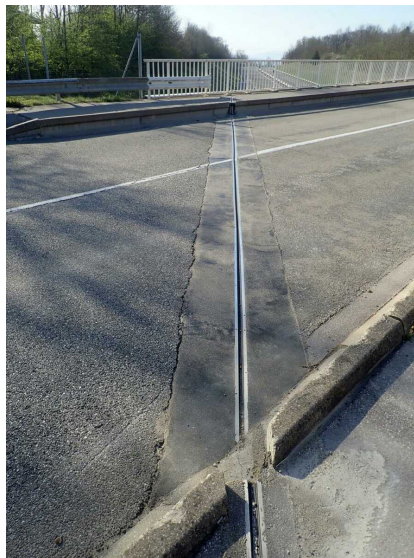
C -- 01/05/2020 11:43:41

Equipements			Joint sur C2 Encombrement. Fissuration transversale des solins. Décollement entre le solin et la chaussée côté hors ouvrage. nom du champ :
-------------	--	--	---

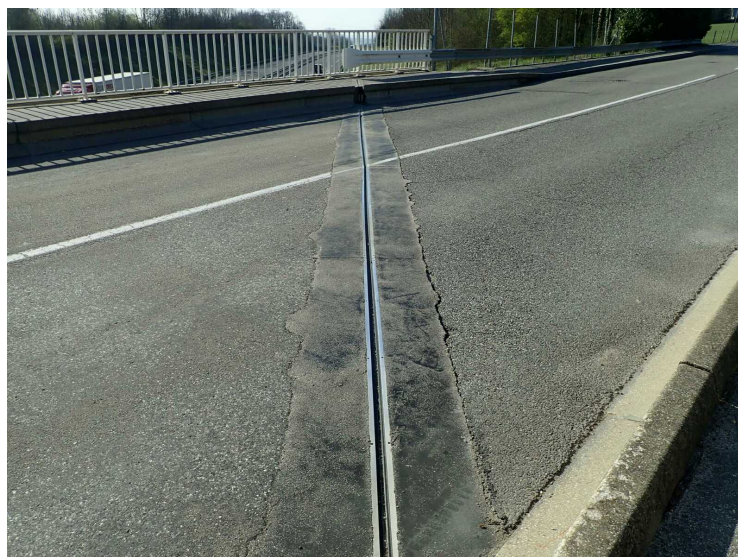
D -- 01/05/2020 11:43:55

Equipements		<p>Joint sur C0</p> <p>Encombrement.</p> <p>Fissuration transversale des solins.</p> <p>Décollement entre le solin et la chaussée côté hors ouvrage.</p> <p>nom du champ :</p>
-------------	--	--

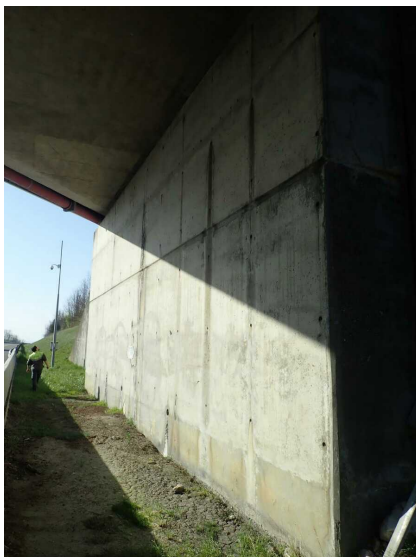
F -- 01/05/2020 11:44:20

Appuis			<p>Culée C0</p> <p>Ruissellements depuis les trous de coffrage. fissures verticales remontantes au droit des barbicanes.</p> <p>nom du champ :</p>
--------	--	--	--

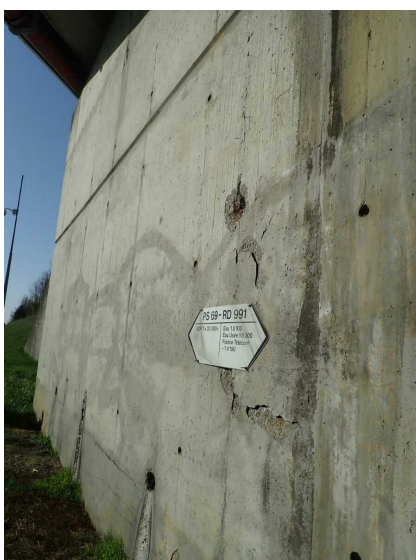
G -- 01/05/2020 11:44:28

Appuis			<p>Culée C0</p> <p>Amorces d'éclatement de béton et éclat avec acier apparent oxydé à l'axe de la culée.</p> <p>nom du champ :</p>
--------	--	--	--

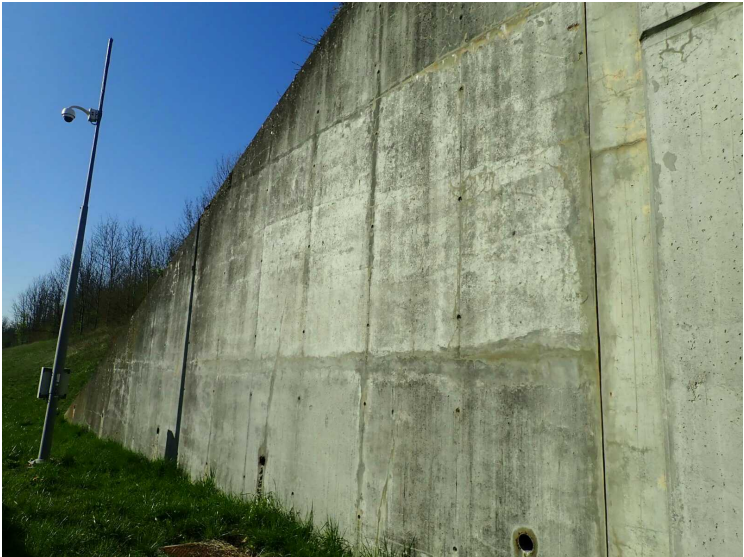
H -- 01/05/2020 11:44:34

Appuis		<p>Mur de culée gauche C0</p> <p>Traces de ruissellements sur le parement.</p> <p>Fissures verticales accompagnées d'humidité.</p> <p>Déversement en tête. nom du champ :</p>
--------	--	---

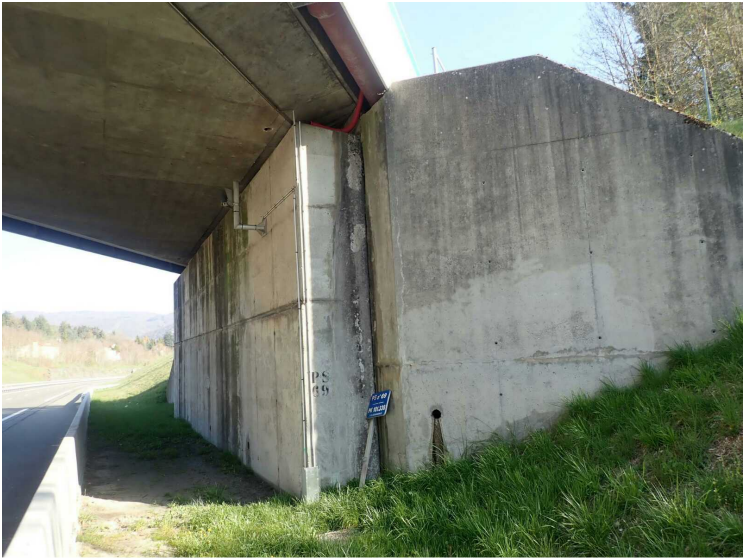
I -- 01/05/2020 11:44:41

Appuis		<p>Culée C2</p> <p>Ruissellements généralisées sur le mur de culée.</p> <p>Fissures verticales remontantes allant jusqu'à la fracture au droit des barbacanes.</p> <p>nom du champ :</p>
--------	--	--

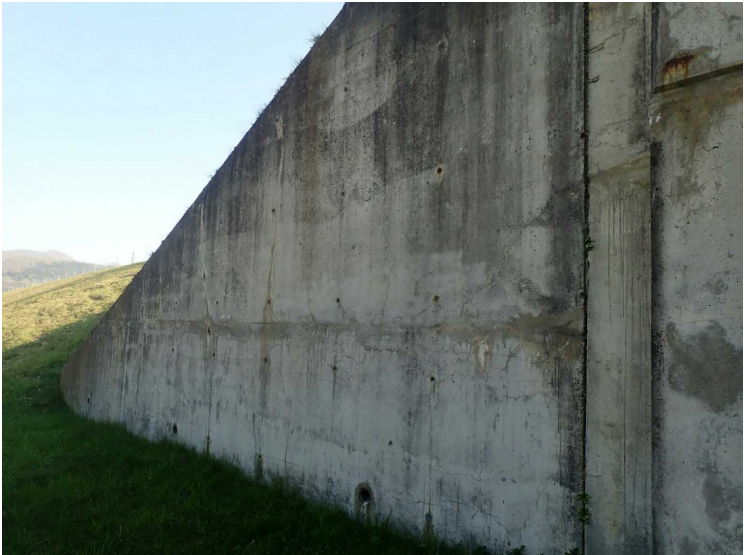
J -- 01/05/2020 11:44:52

Appuis		<p>Mur de culée gauche C2</p> <p>Eclat avec acier apparent oxydé sur le piédroit au droit du joint avec le mur gauche.</p> <p>Traces de ruissellements sur le parement.</p> <p>Fissures avec présence de calcite.</p> <p>Déversement en tête. nom du champ :</p>
--------	--	--

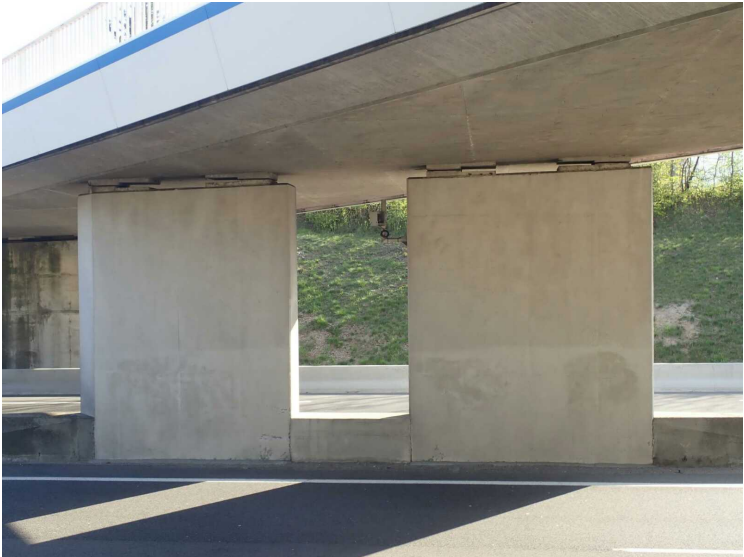
K -- 01/05/2020 11:44:58

Appuis		<p>Pile P1 face C0</p> <p>Décollement de l'enduit de protection en pied. nom du champ :</p>
--------	--	---
