Une chaussée et son créneau de dépassement 23 ans après

CAS DE LA RD 900

SECTION PROCHE DE GOULT

PR 27+660 - PR 30+220

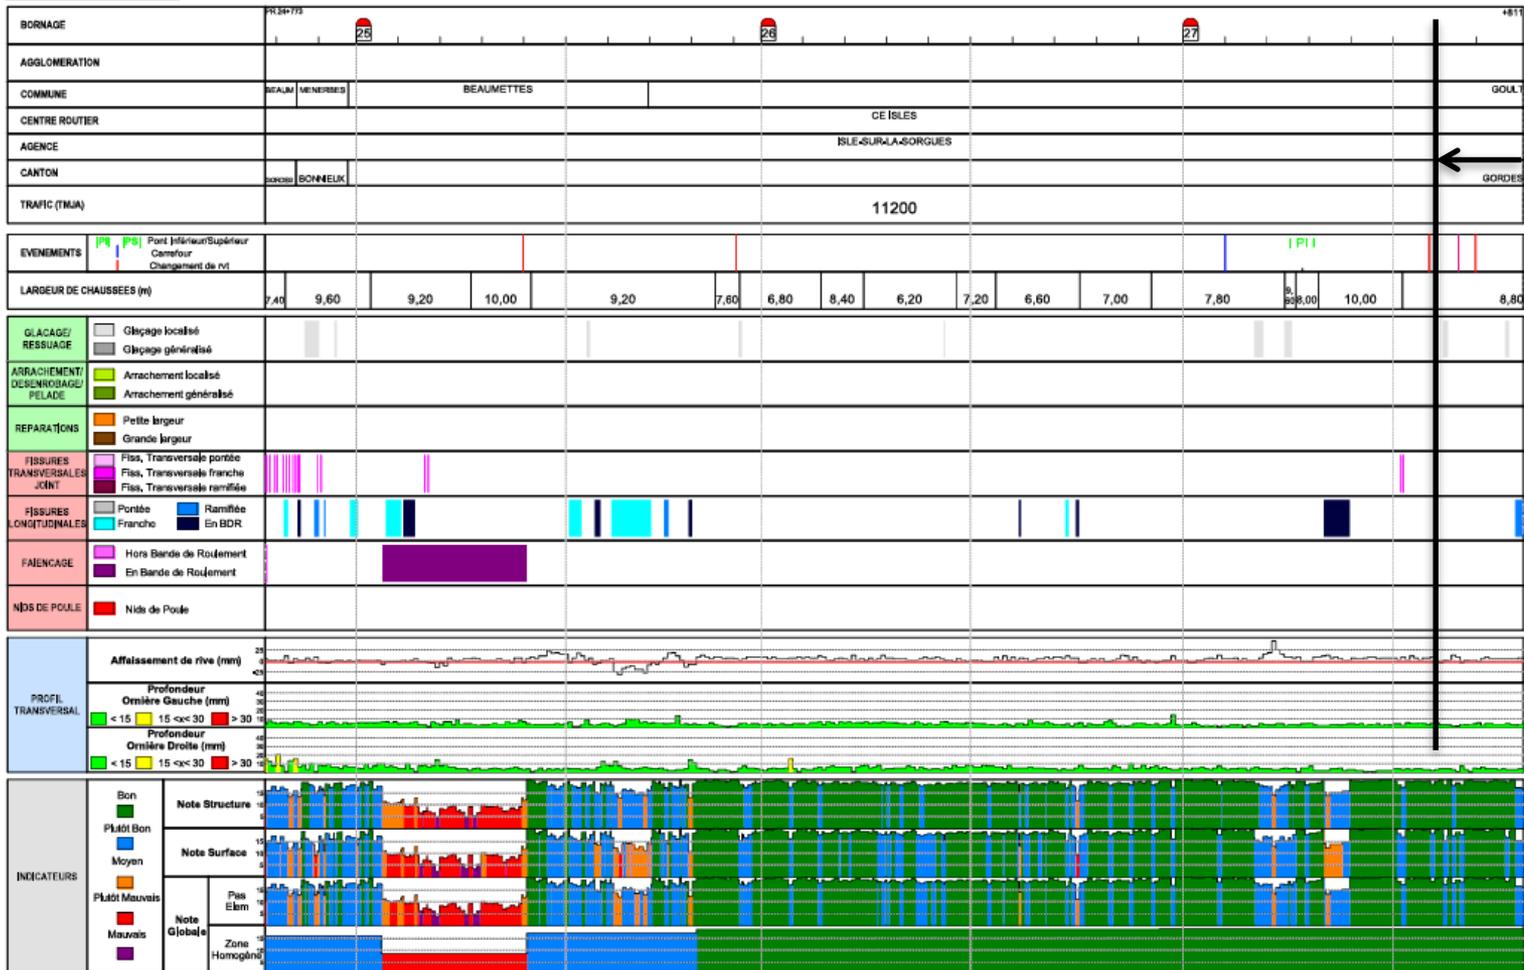
Relevé des dégradations : Nov 2013

CG 84 : Relevé de dégradations et Notation 2013 - Catégorie 1
84 D0900

Du PR 24 + 773 au PR 27 + 811

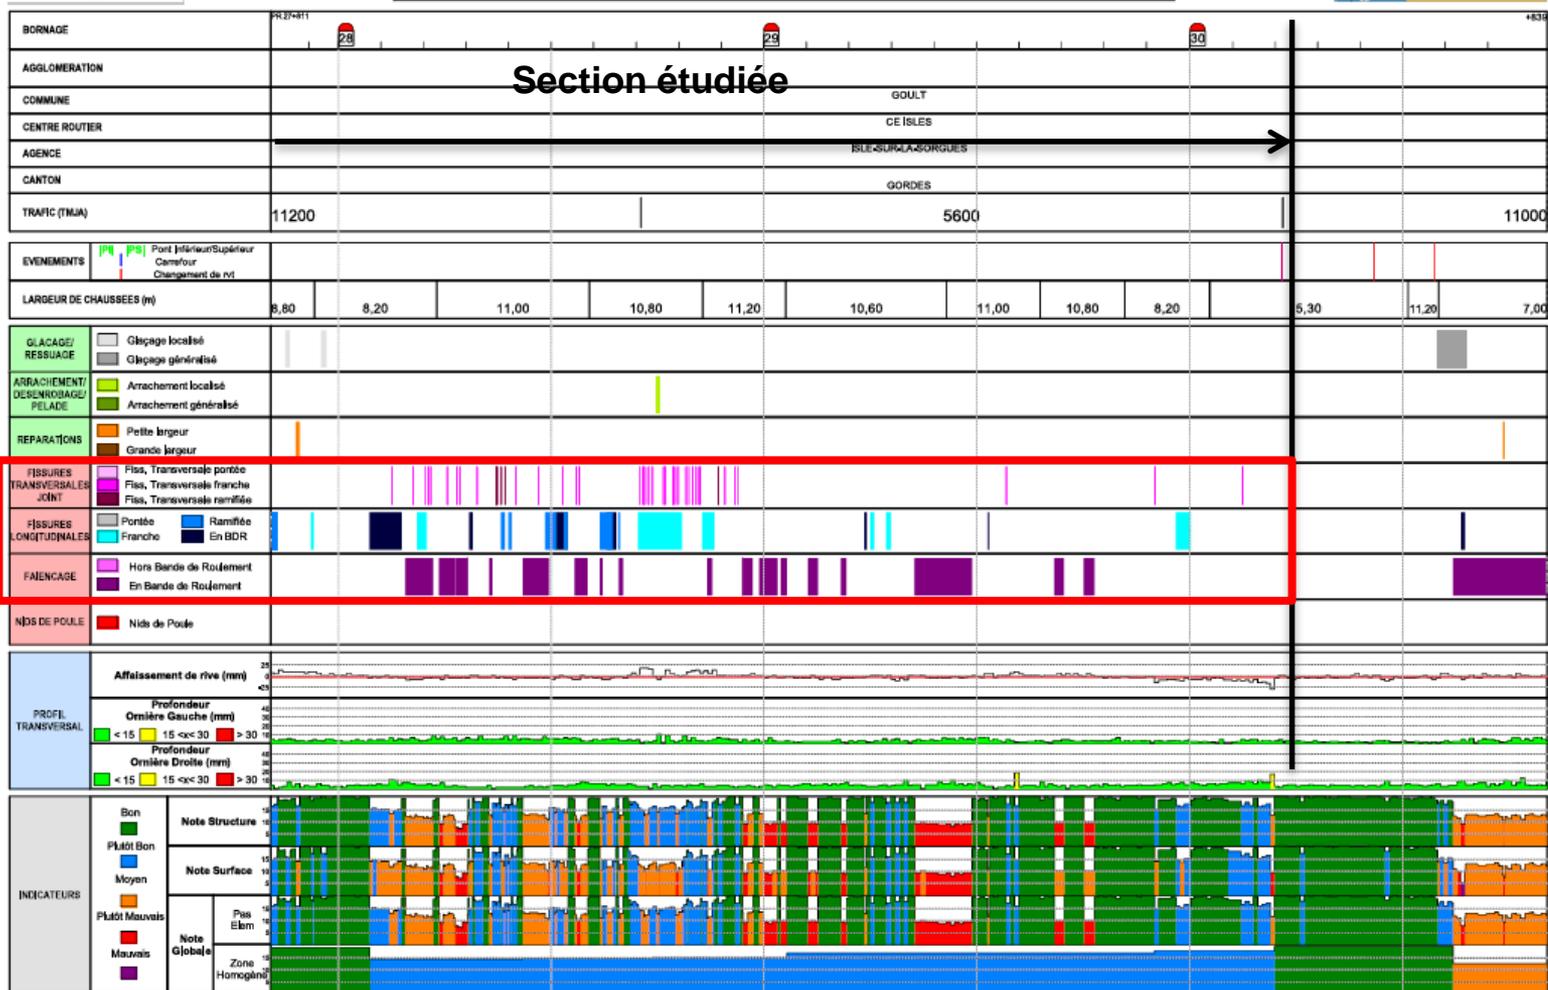
Relevé des dégradations sens + Nov 2013

CG 84 : Relevé de dégradations et Notation 2013 - Catégorie 1
84 D0900

Du PR 27 + 811 au PR 30 + 839

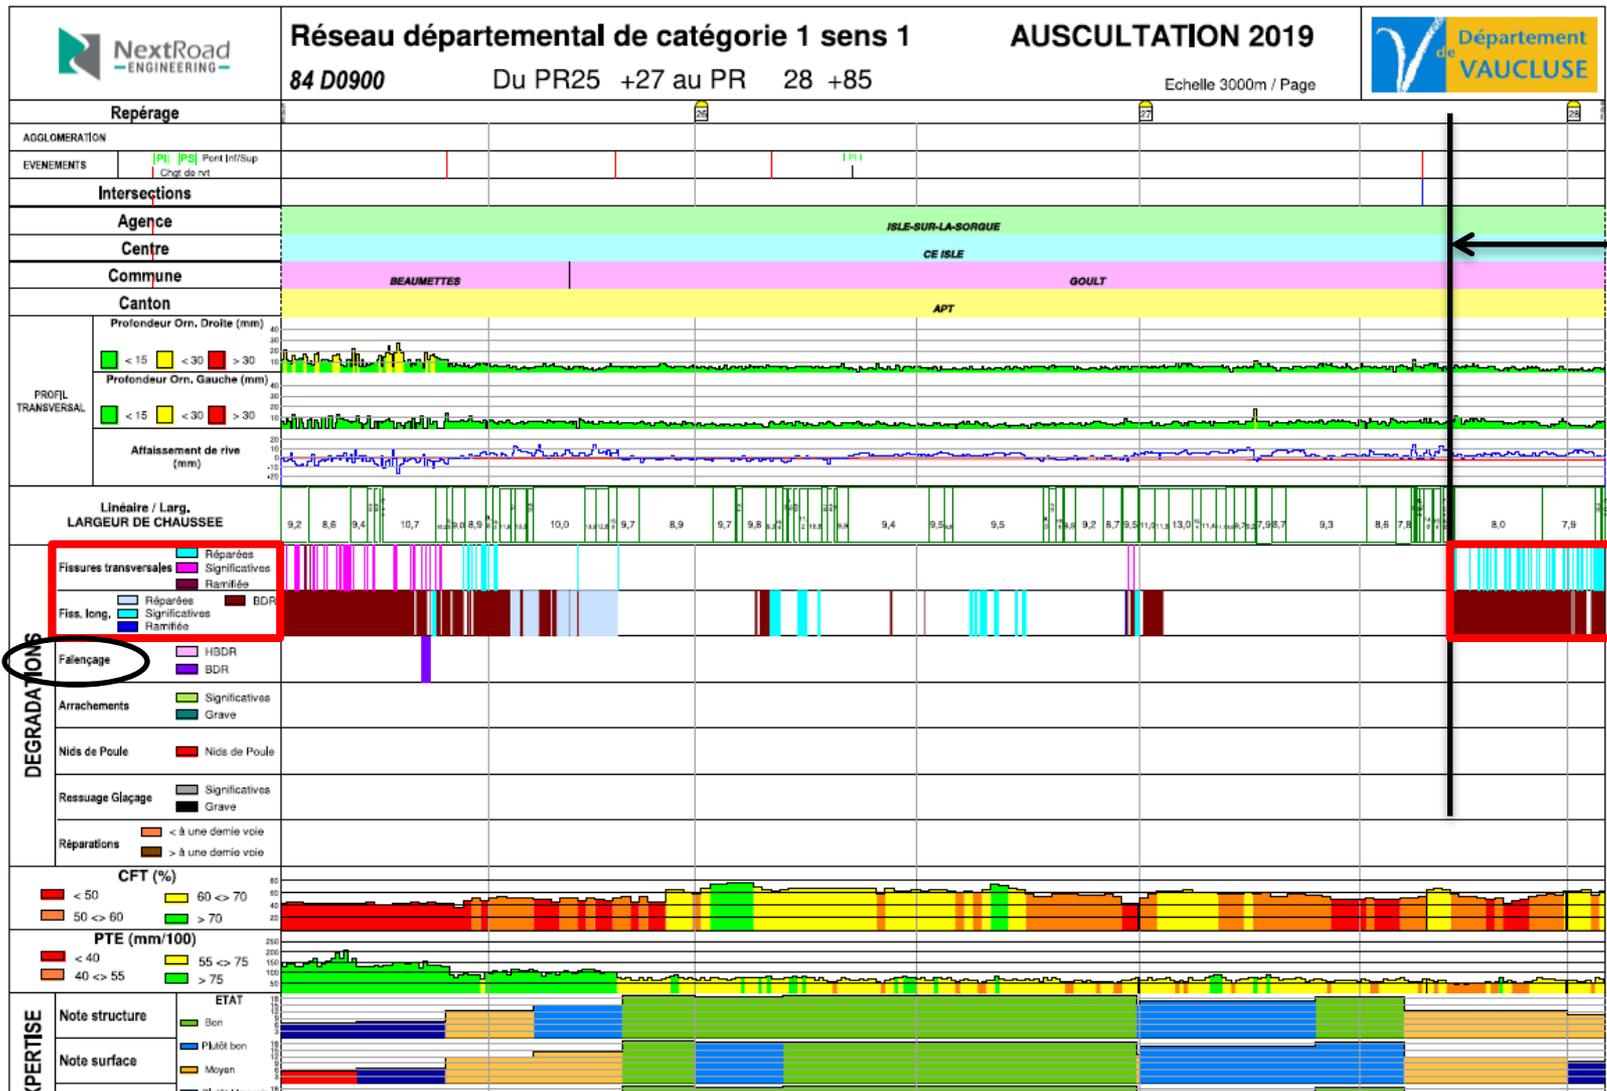
Relevé des dégradations sens + 2019

- Fissuration à taux $> 40\%$ avec forte évolution entre 2013 (premières fissures) et 2019 (pontage généralisé, trop même)
- Fissures évoluant en faïençage généralisé (Gravité I limite 2 à 3) du revêtement en béton bitumineux
- Les fissures transversales relevées sur les SI me gênent
- Orniérage $< 10\text{mm}$
- La fissuration semble d'origine thermique, (vieillissement) fissures par le haut, confirmée par la déflexion et les carottages
- Voie rapide plus fissurée, nota c'est un créneau de dépassement (la règle des 75/25 % je ne l'applique pas, un comptage sur VR serait à préconiser)

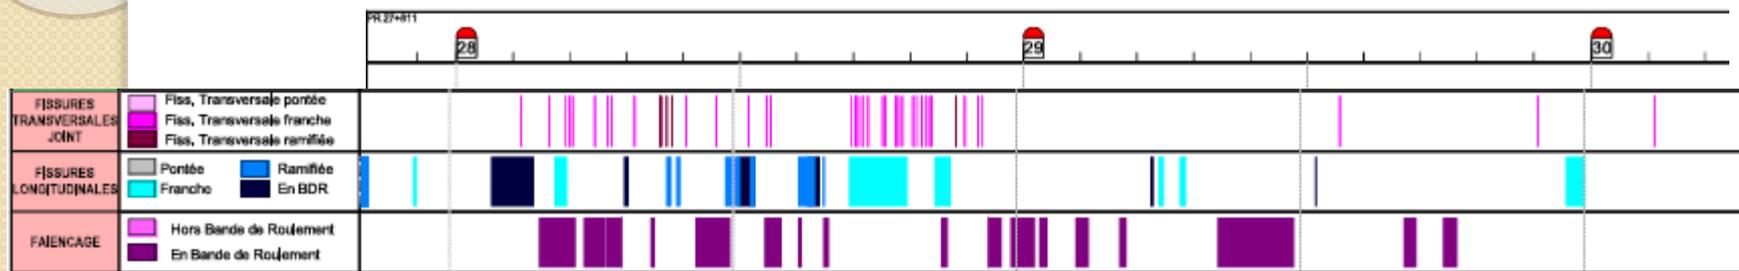
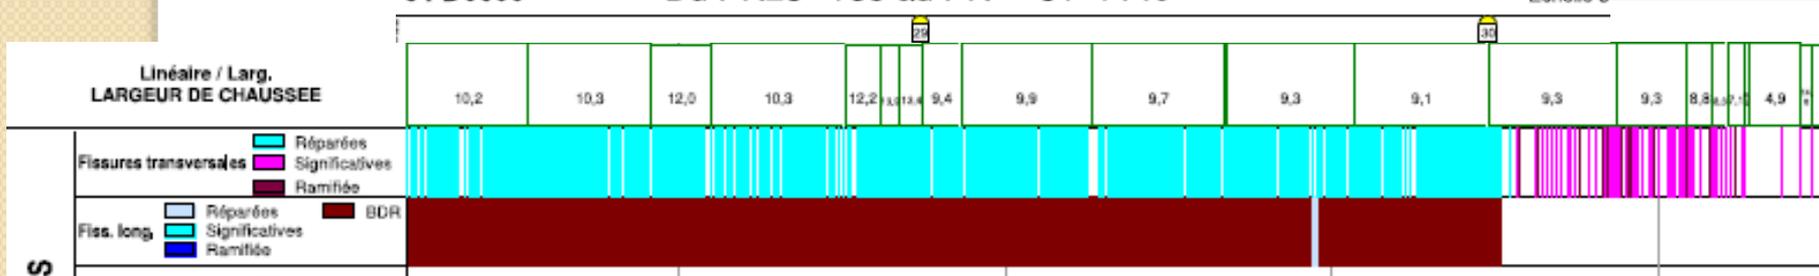
Evolution entre les 2 auscultations

En 2019 le faïencage est reporté en fissures

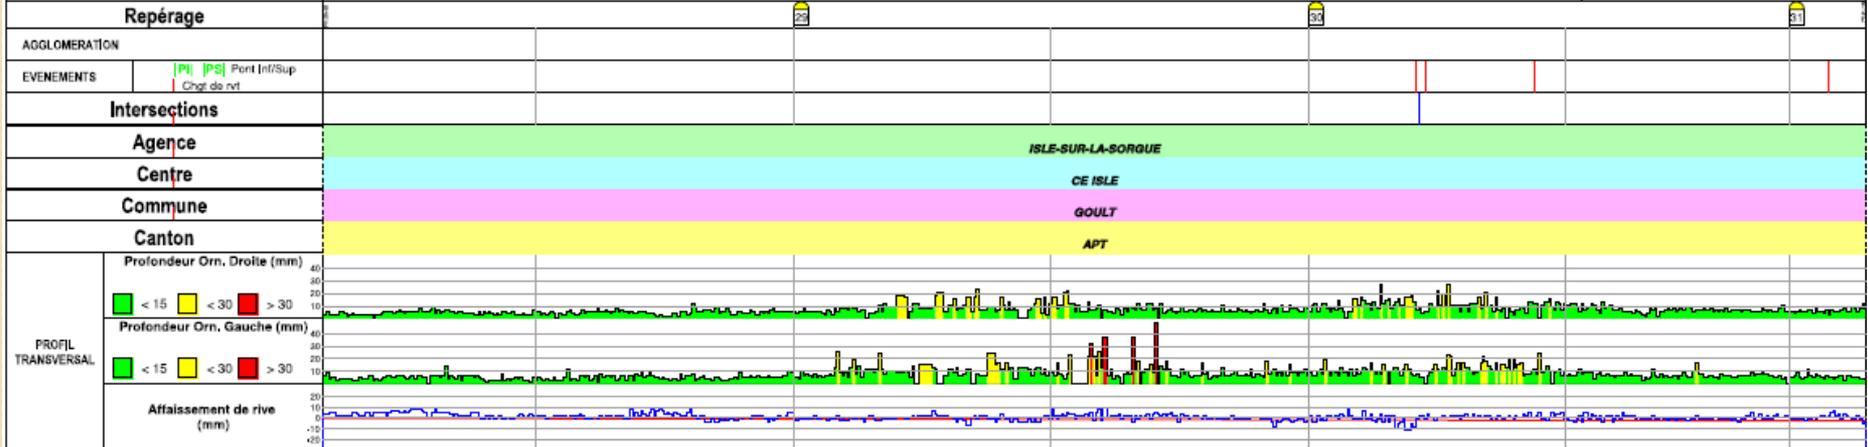
Section bidirectionnelle

Linéaire / Larg. LARGEUR DE CHAUSSEE

10,2	10,3	12,0	10,3	12,2	9,4	9,9	9,7	9,3	9,1	9,3	9,3	8,8	7,15	4,9	12,3	11,1	10,7	10,3	6,9	6,8	7,0
------	------	------	------	------	-----	-----	-----	-----	-----	-----	-----	-----	------	-----	------	------	------	------	-----	-----	-----

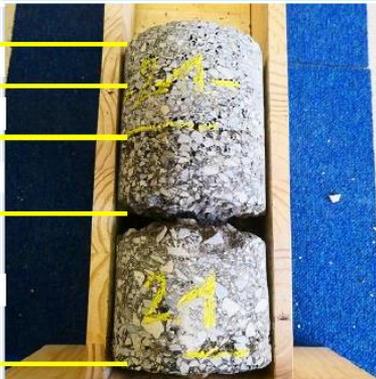
N° 9 Pr 27+860 sens 1 Droite

0	BBSG 0/10 c13	Sain	oui	5,8	5,8		
2							
4	BBSG 0/10	Sain	Oui	4,0	9,8		
-							
C	BBSG 0/10	médiocre	non	7,0	16,8		
-							
R							
D	GB 0/14	sain	Oui	10,5	27,3		
9	Déflexion 8/100						
0

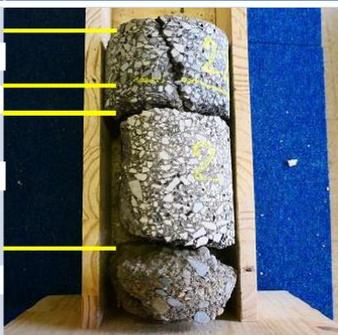
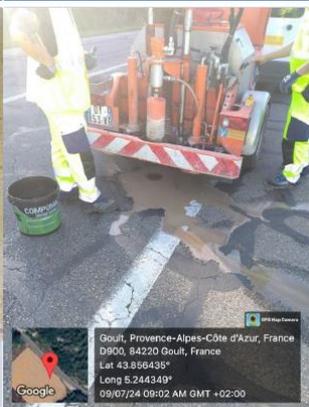
N° 10 Pr 28+286 sens 1 Droite

0	BBSG 0/10 c13	Fracturé	Oui	6,7	6,7		
2							
4	BB 0/10	Fracturé	Non	2,1	8,8		
-							
C	GB 0/20	Fracturé	Non	12,8	21,6		
-							
R							
D	Grave traitée	Fracturée					
9	Déflexion 22/100						
0							
-							
0

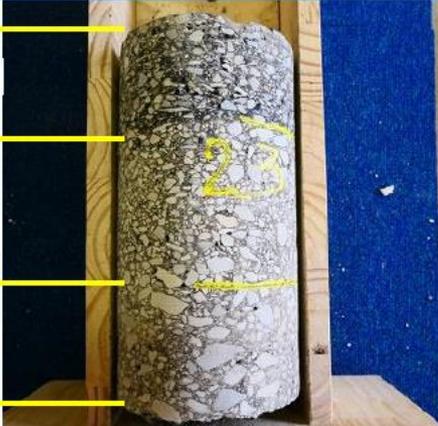
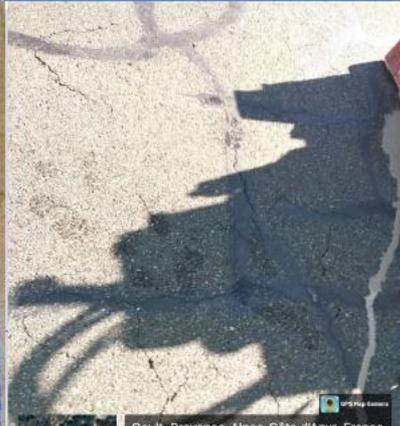
N° 11 Pr 28+586 sens 1 Axe

N°	Matériau	Etat	Collage	Epaisseur		Photo de la Carotte	Paroi / Site
				couche	Totale		
2 0 2 4 - C E - R D 9 0	BBSG 0/10 cl3	Sain	Oui	7,4	7,4

GB 0/20 cl2	Sain	oui	11,2	18,6		
	GB 0/20 cl2	Sain	Oui	10,0	28,6		
		Déflexion 6/100

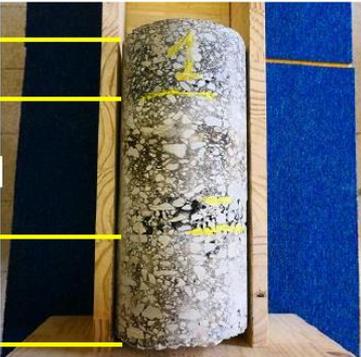
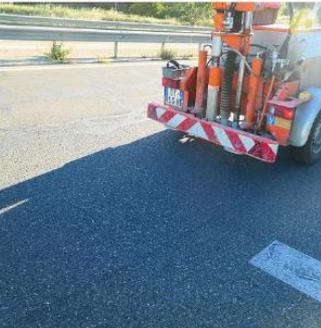
N° 1 Pr 29 sens 1 VL Axe

N°	Matériau	Etat	Collage	Epaisseur		Photo de la Carotte	Paroi / Site
				couche	Totale		
2 0 2 4 - C E - R D 9 0	BBSG 0/10 cl3	Sain	Oui	7,5	7,5

GB 0/20 cl2	Sain	oui	13,5	21,0		
	GB 0/20 cl2	Sain			10,0		
		Déflexion 8/100

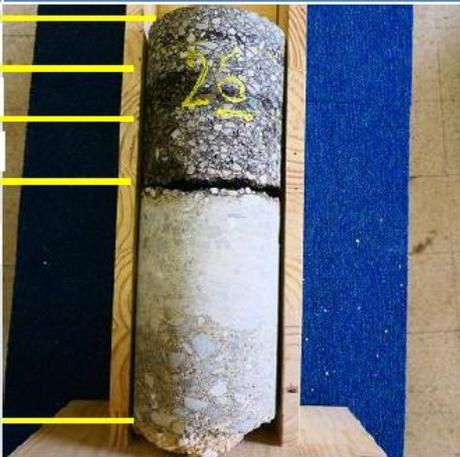
N° 14 Pr 28 + 086 sens 2 Droite

N°	Matériau	Etat	Collage	Epaisseur		Photo de la Carotte	Paroi / Site
				couche	Totale		
2 0 2 4 - C E - R D 9 0	BBSG 0/10 cl3	Sain	Oui	6,0	6,0

BBSG 0/10	Sain	Oui	3,0	9,0		
	BBSG 0/10	Sain	Oui	7,0	16,0		
	Grave ciment	Sain	oui	21,0	37,0		
Déflexion 6/100

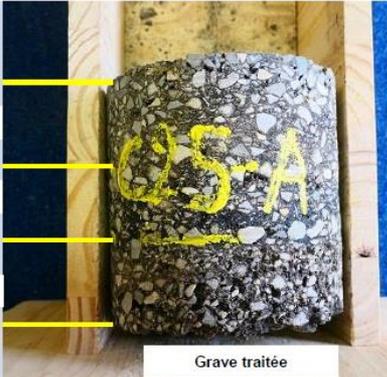
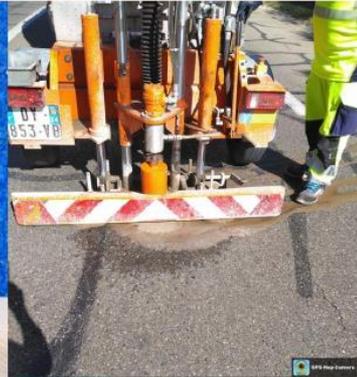
N° 13 Pr 28 + 436 sens 2 Axe

N°	Matériau	Etat	Collage	Epaisseur		Photo de la Carotte	Paroi / Site
				couche	Totale		
2 0 2 4 - C E - R D 9 0	BBSG 0/10 cl3	Sain	Oui	5,5	5,5

BBSG 0/10	Sain	oui	3,5	9,0		
	BBSG 0/10	Médiocre		5,5	14,5		
Déflexion 2/100

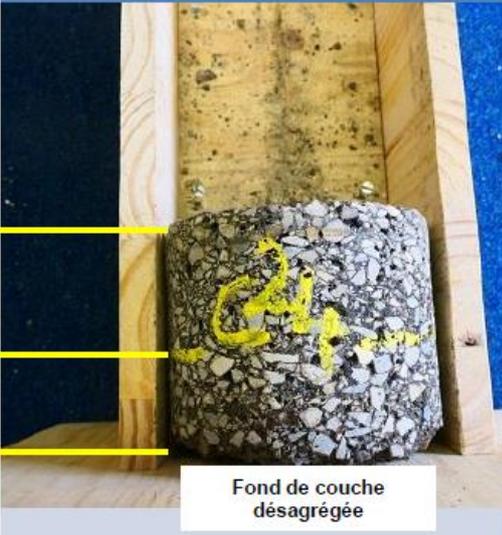
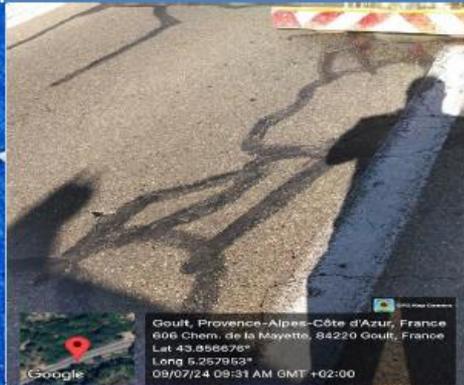
N° 12 Pr 28 + 736 sens 2 Droite

<p>Fond de couche désagrégée</p>

<p>Goult, Provence-Alpes-Côte d'Azur, France 606 Chem. de la Mayette, 84220 Goult, France Lat 43.656675° Long 6.257983° 09/07/24 09:31 AM GMT +02:00</p>
	BBSG 0/10	Fracturé		5,3	11,3		
			Déflexion 6/100

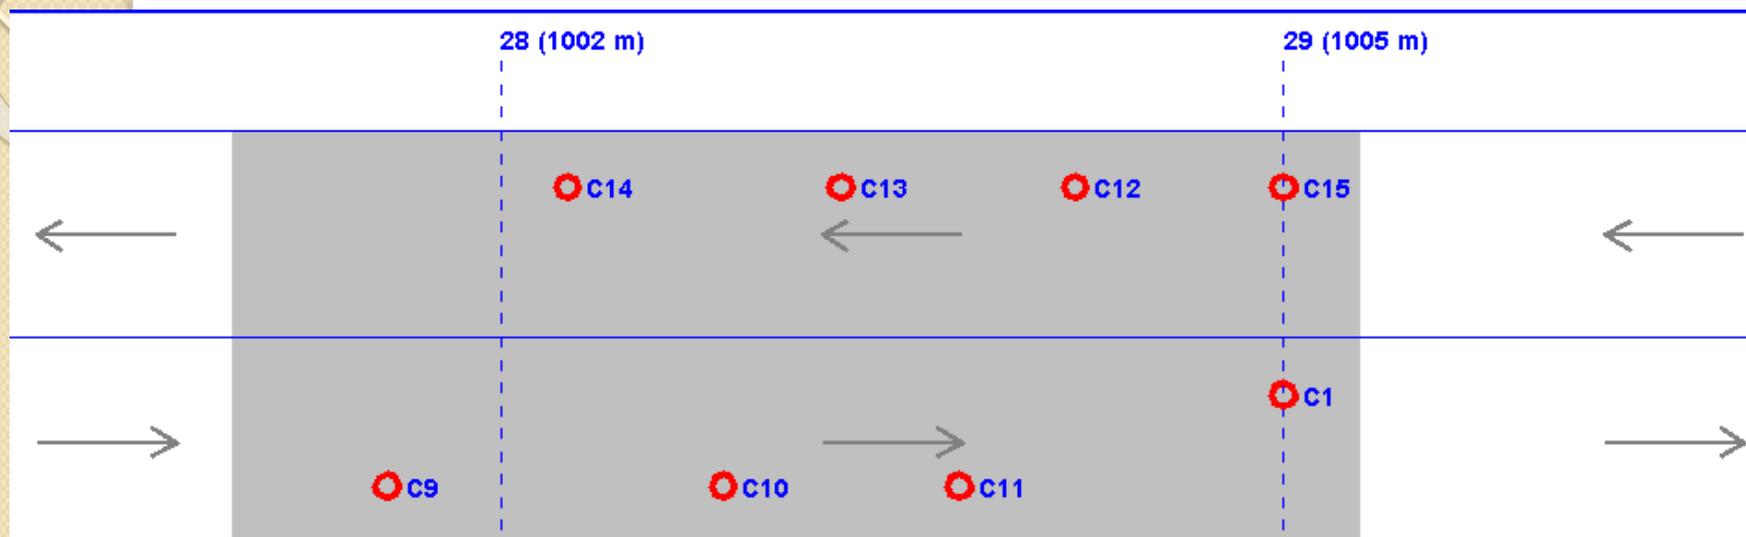
Les carottages sur la section bidirectionnelle

Section PR 27+650 à PR 29+050

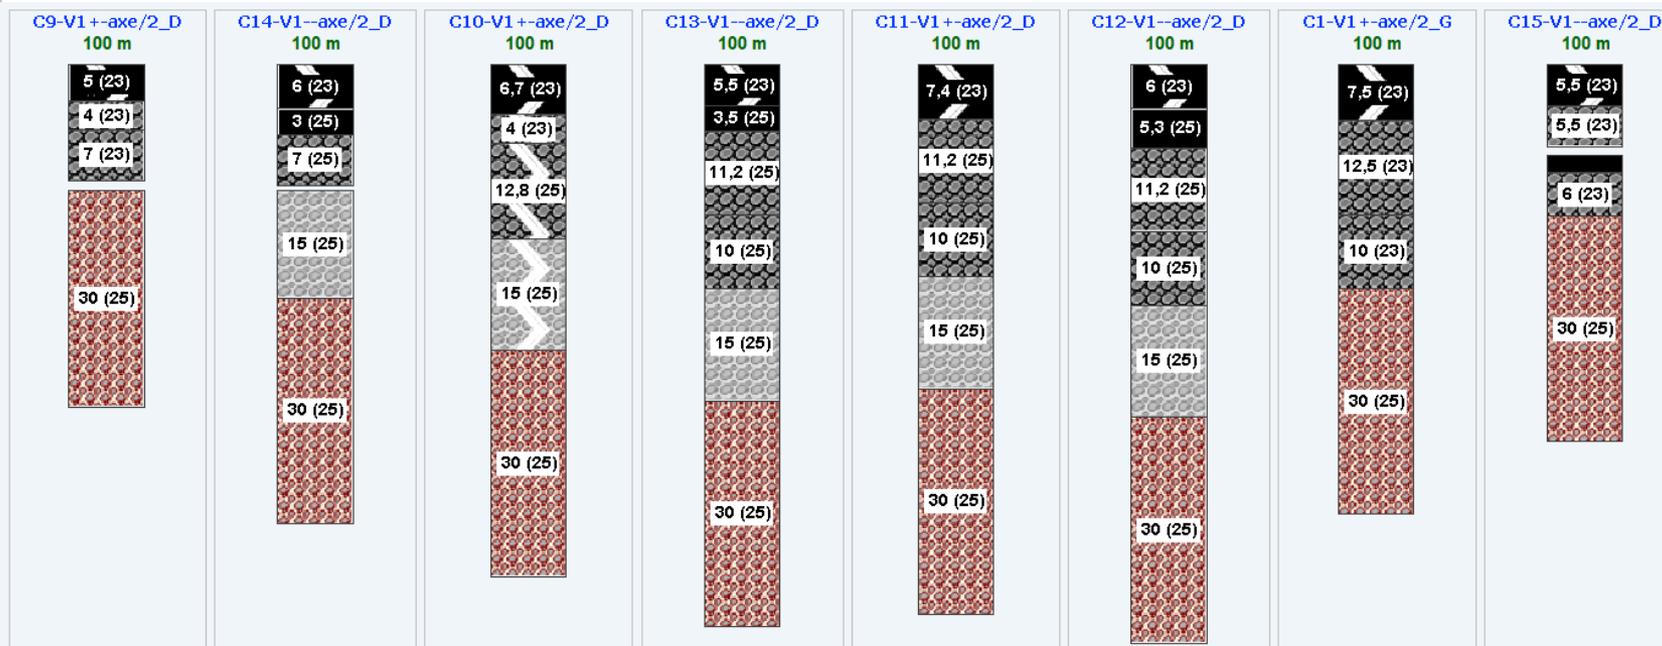
La structure sur la section bidirectionnelle

Localisation	27+860	28+86	28+286	28+436	28+586	28+736	29+0	29+0
Déflexion	8.0	8.0/10.0	22.0/25.0	6.0/10.0	6.0/10.0	4.0/8.0	8.0	8.0
Trafic PL/j/sens	360	360	360	360	360	360	360	360
Assure long. hors BDR	X	X	X	X	X	X	X	X
Falcage hors BDR	X	X	X	X	X	X	X	X

Epaisseurs hétérogènes (profil en résonateurs d'orgues)

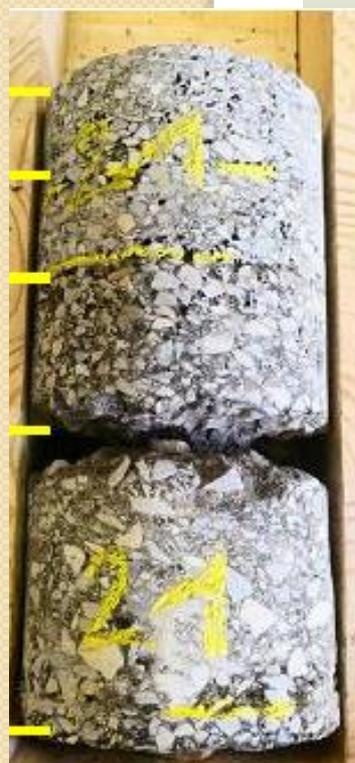
10,5 gb-0/14-C2 (47)

30 gnt (47)

Nota: Indicée 21 car deuxième intervention

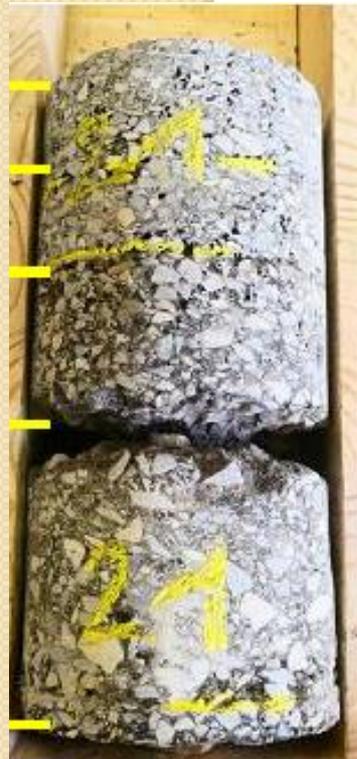
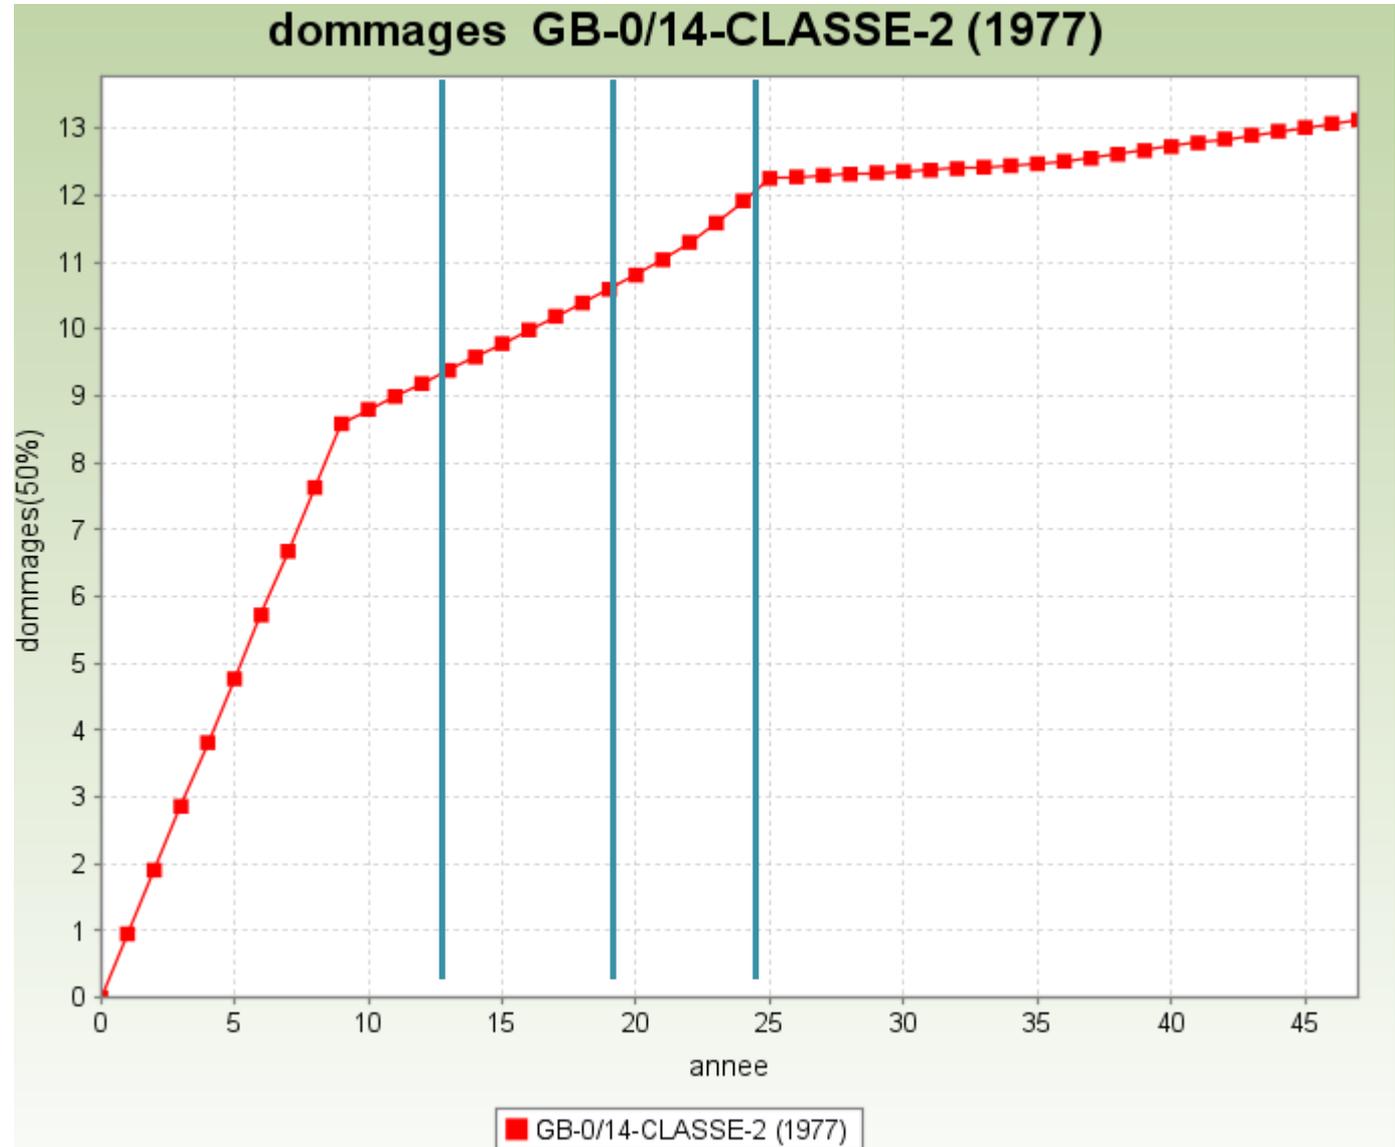
Diagnostic sur C9 : Endommagement

Diagnostic sur C9 : décollement

Solution 1	Fatigue	Fluage	Dégâts dus au gel	Fissuration thermique	Remontée de fissures
Section Trafic: 360. PL/jour: t1 Calage mécanique (2004) Déflexion calculée: 19 mm / 100 Valeur de calage: 19 mm / 100	fort(e)	non	non	fort(e)	X
bbsg-0/10-C3 BBSG-0/10-CLASSE-3 (2002) 5.8 cm, 22 an(s), collé 2000 MPa / 5.8 cm	faible	non		fort(e)	faible
bb-standard Enrobé de surface (1986) 4 cm, 38 an(s), collé 2000 MPa / 4. cm	faible			fort(e)	faible
bb-standard Béton bitumineux (1977) 7 cm, 47 an(s), décollé 3780 MPa / 7. cm	fort(e)				
gb-0/14-C2 GB-0/14-CLASSE-2 (1977) 10.5 cm, 47 an(s), frottement 6300 MPa / 10.5 cm	fort(e)				
gnt3 Matériau non traité (1977) 30 cm, 47 an(s), collé 240 MPa / 30 cm	non		X		
Sol 676 MPa	non	X

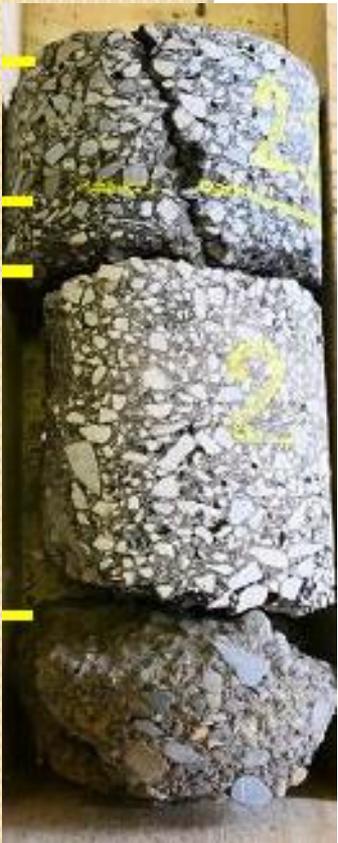
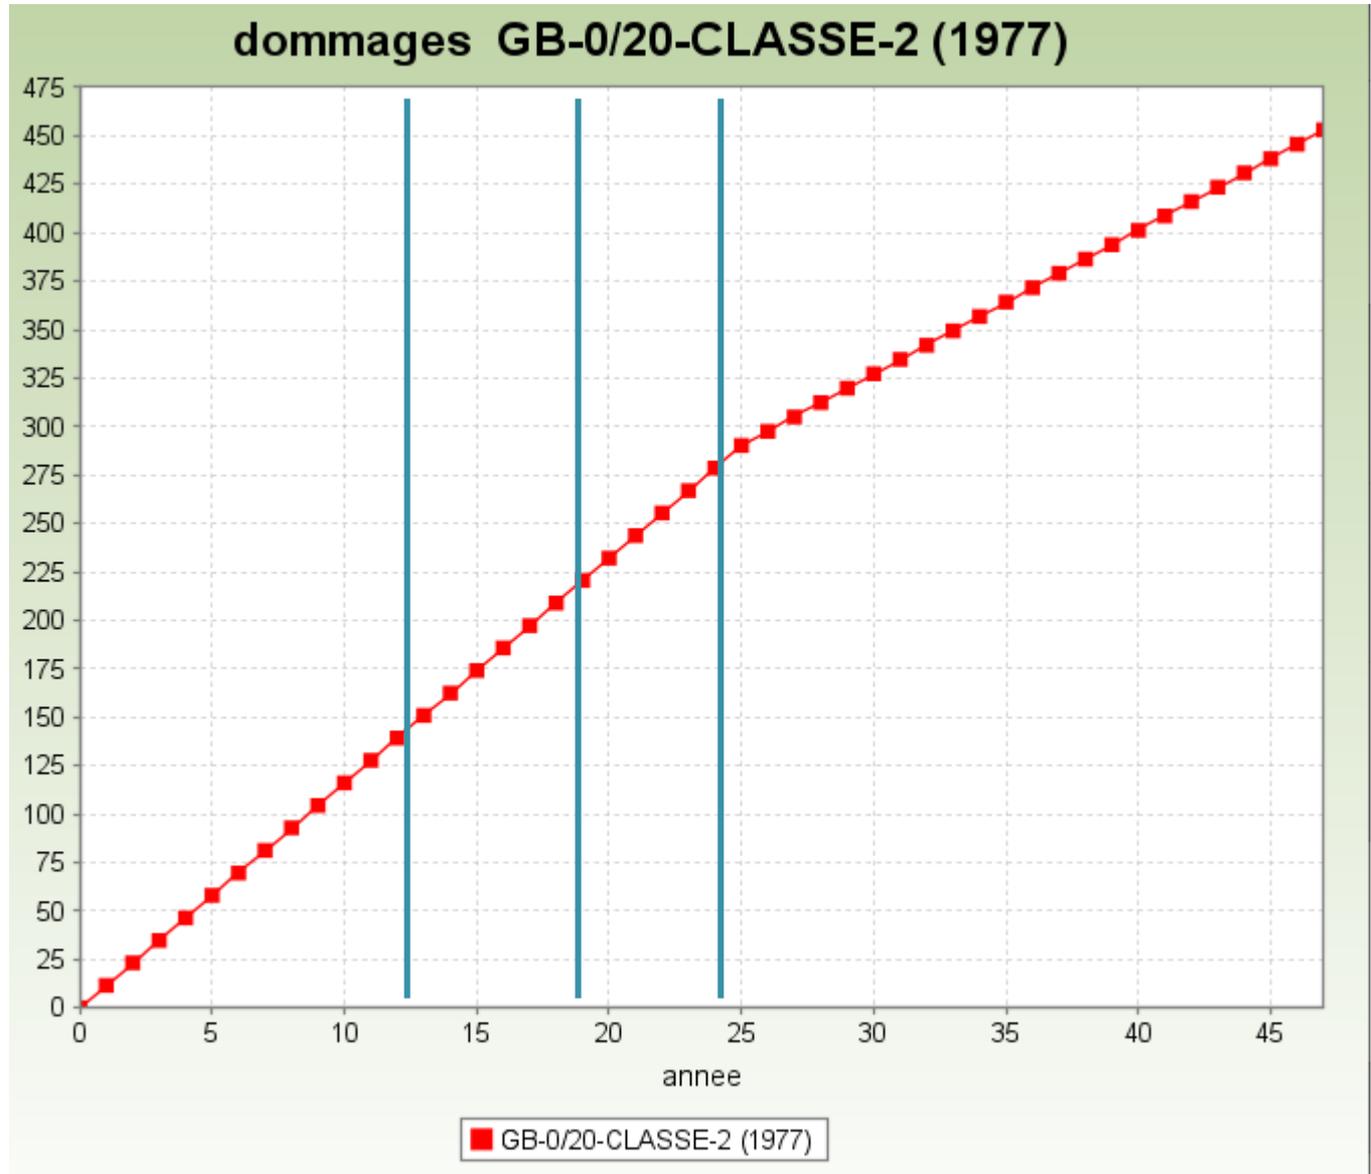
Diagnostic sur C10 : Endommagement

Diagnostic C10 sur fissure

Solution 1	Fatigue	Fluage	Dégâts dus au gel	Fissuration thermique	Remontée de fissures
<p>Section Trafic: 360. PL/jour: t1 Déflexion calculée (2025) 27 mm /100 Calage mécanique (2024) Déflexion calculée:27 mm /100 Valeur de calage:27 mm /100</p>	faible	non	non	fort(e)	X
<p>bbsg-0/10-C3 BBSG-0/10-CLASSE-3 (2002) 6.7 cm, 23 an(s), collé 2000 MPa / 6.7 cm</p>	faible	non		fort(e)	faible
<p>bbsg-liaison-0/10-C2 BBSG-LIAISON-0/10-CLASSE-2 (2002) 4 cm, 23 an(s), collé 2000 MPa / 4. cm</p>	faible				faible
<p>gb-0/14-C3 GB-0/14-CLASSE-3 (2000) 12.8 cm, 25 an(s), collé 2000 MPa / 12.8 cm</p>	faible				faible
<p>gc Grave ciment (2000) 15 cm, 25 an(s), collé 6900 MPa / 15 cm fissuré</p>	faible	X			X
<p>gnt3 Matériau non traité (2000) 30 cm, 25 an(s), collé 240 MPa / 10 cm 240 MPa / 10 cm 169 MPa / 10 cm</p>	non				X
<p>Sol 84 MPa</p>	non	X			X

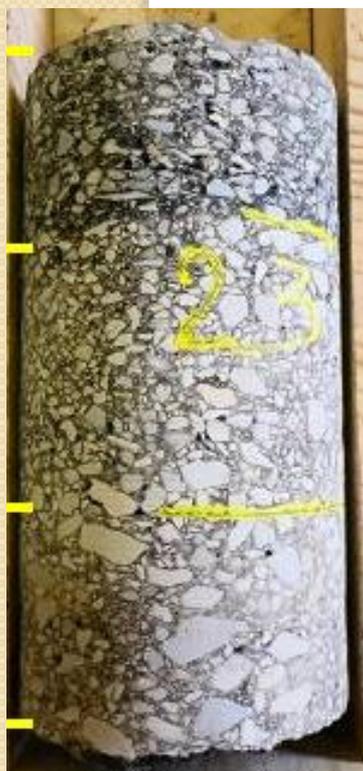
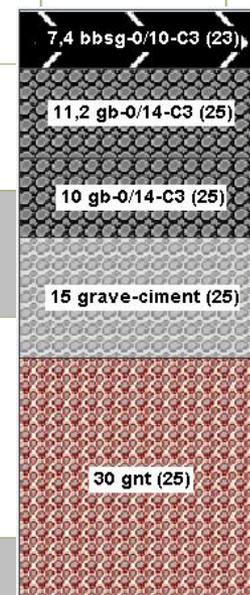
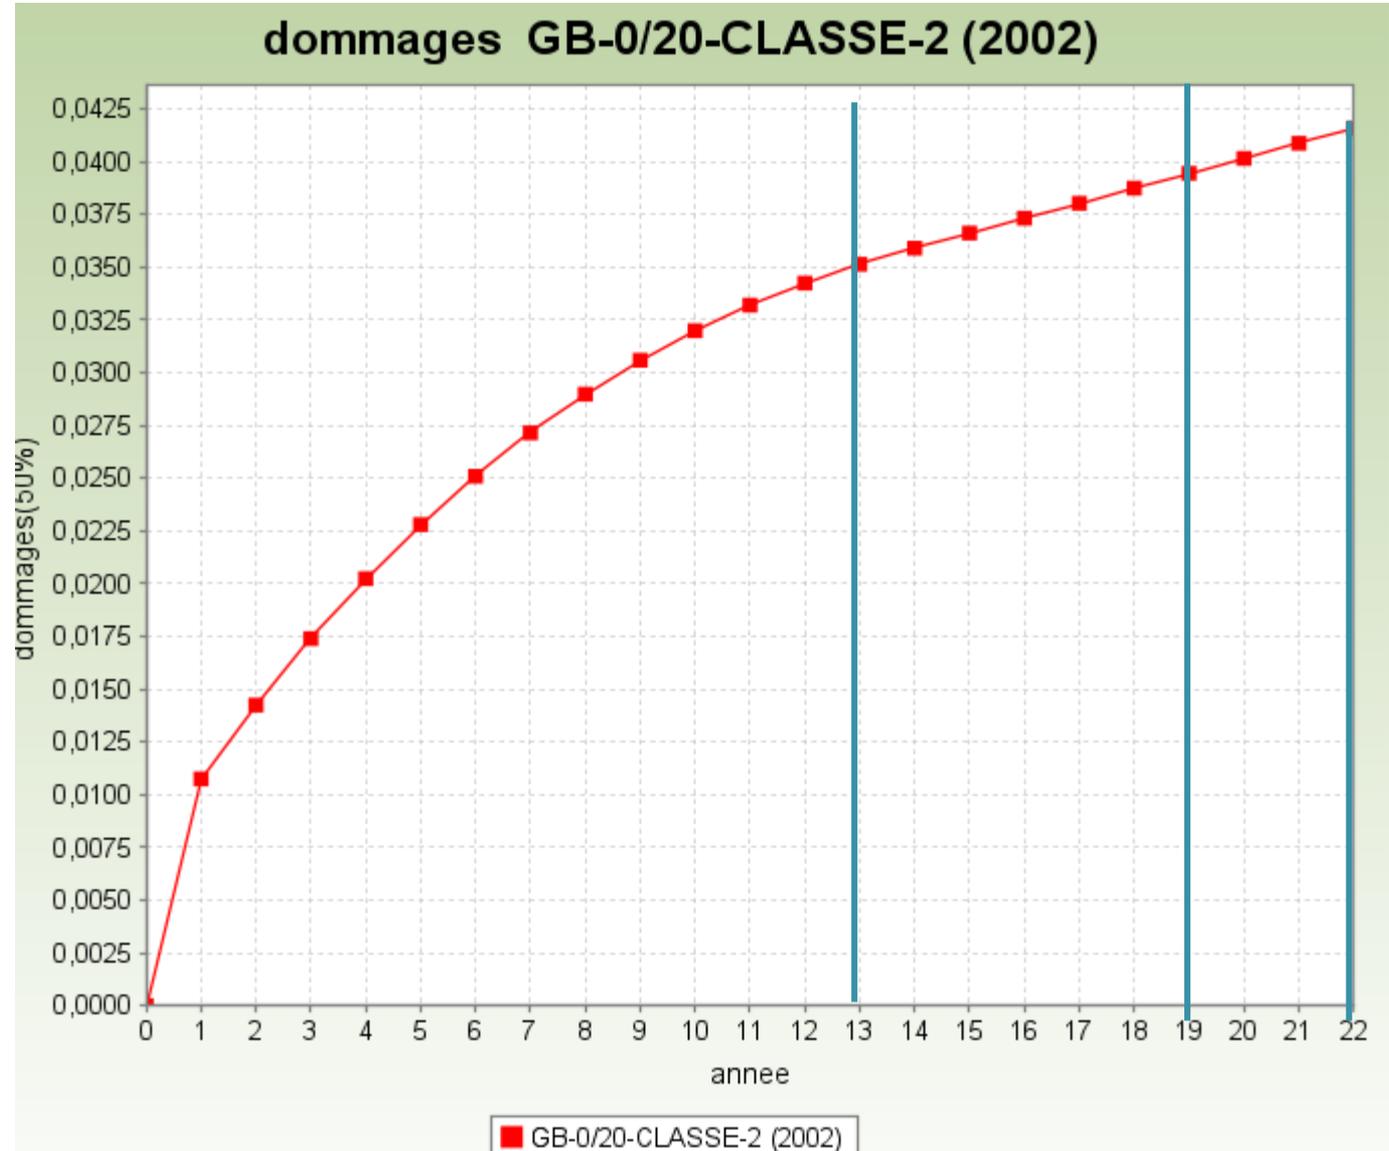
Diagnostic sur CII : Endommagement fondation

Diagnostic CII sur carotte saine

Solution 1	Fatigue	Fluage	Dégâts dus au gel	Fissuration thermique...	Remontée de fissures
Section Trafic: 360. PL/jour: t1 Déflexion calculée (2025) 18 mm/100 Calage mécanique (2024) Déflexion calculée: 18 mm/100 Valeur de calage: 18 mm/100	faible	non	non	fort(e)	X
bbsg-0/10-C3 BBSG-0/10-CLASSE-3 (2002) 7.4 cm, 23 an(s), collé 2000 MPa / 7.4 cm	non	non		fort(e)	non
gb-0/14-C3 GB-0/14-CLASSE-3 (2000) 11.2 cm, 25 an(s), collé 13998 MPa / 11.2 cm	faible			non	non
gb-0/14-C3 GB-0/14-CLASSE-3 (2000) 10 cm, 25 an(s), collé 13998 MPa / 10. cm	faible				faible
gc Grave ciment (2000) 15 cm, 25 an(s), collé 23000 MPa / 15 cm sain	faible	X		X	X
gnt3 Matériau non traité (2000) 30 cm, 25 an(s), collé 240 MPa / 10 cm 240 MPa / 10 cm 125 MPa / 10 cm	non			X	X
Sol 63 MPa	non	X		X	X

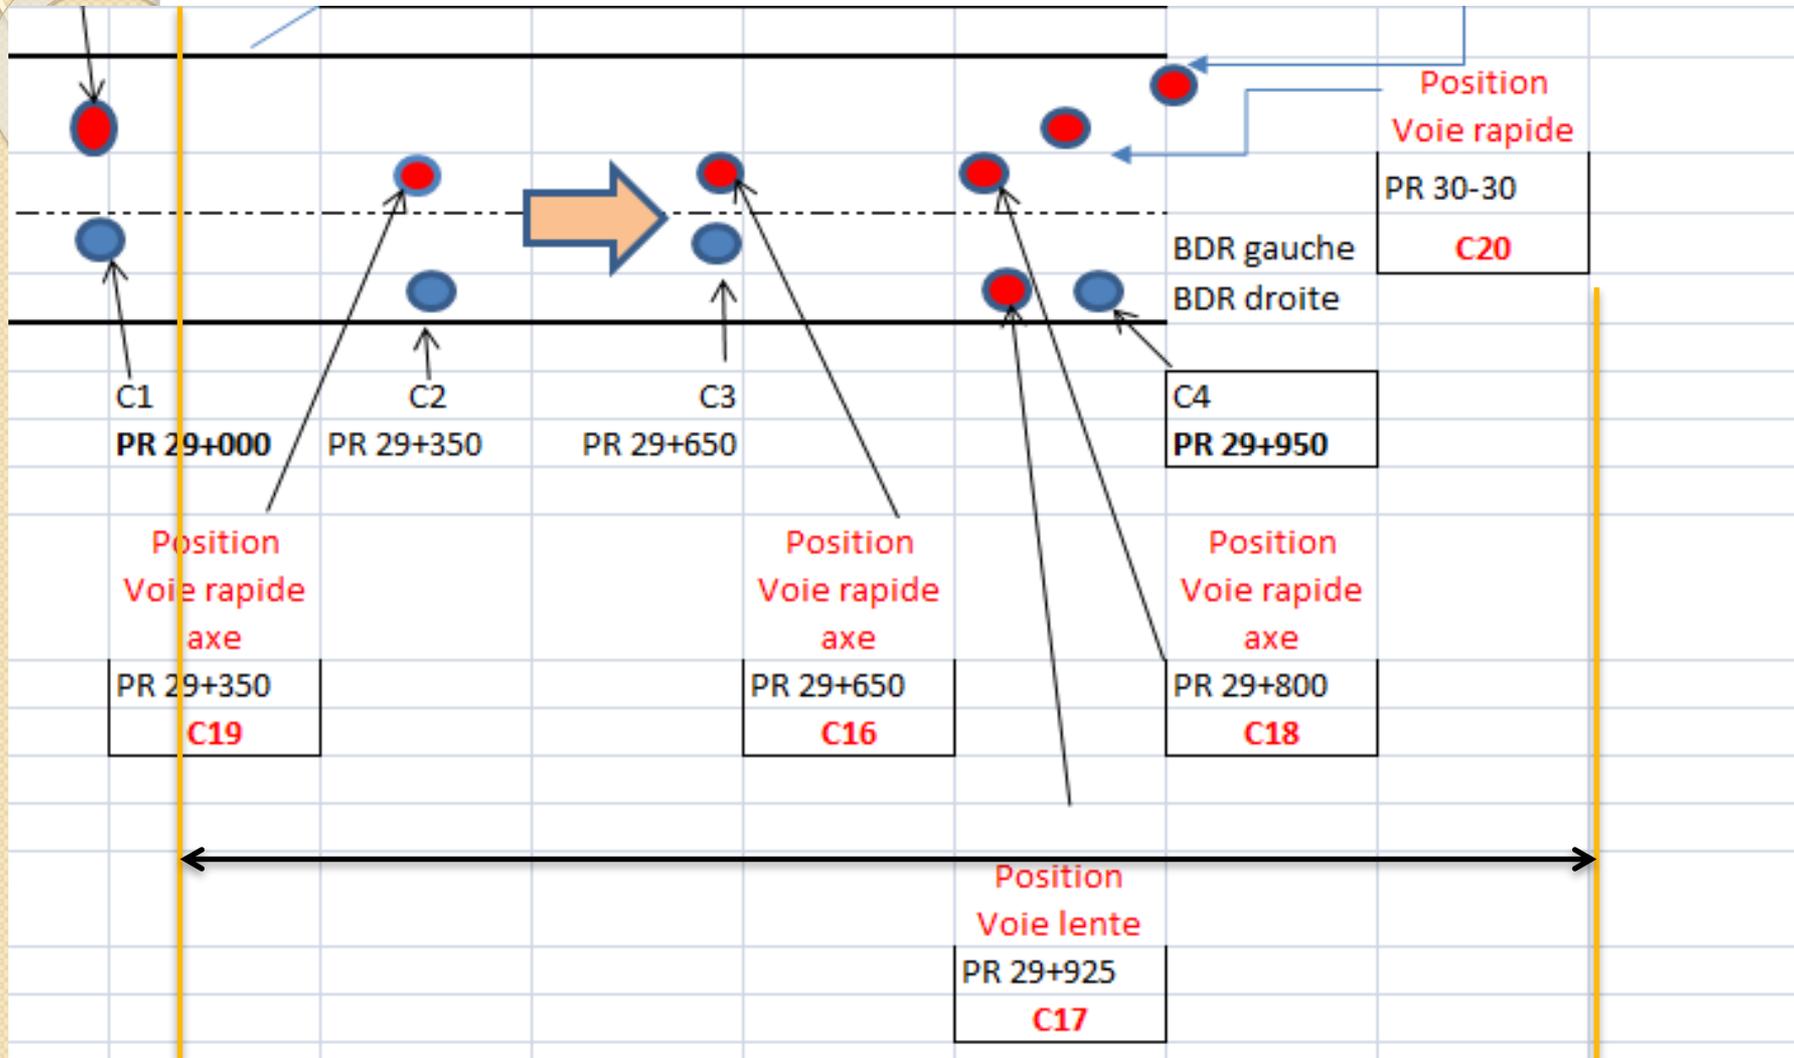
RD 900 Etude section 2x2 sens +

- Position des 9 carottages sur la section

- De fraiser le revêtement et d'appliquer un BBSG sur 7cm avec approfondissement du fraisage sur 6cm et BB de liaison au droit des carottages C2- C3-C18-C20
- D'appliquer la solution fraisage + 6cm BB de liaison+4cm BBM avec une attention sur C2 et C20
- La solution fraisage +8GB+6BB a un coût plus élevé

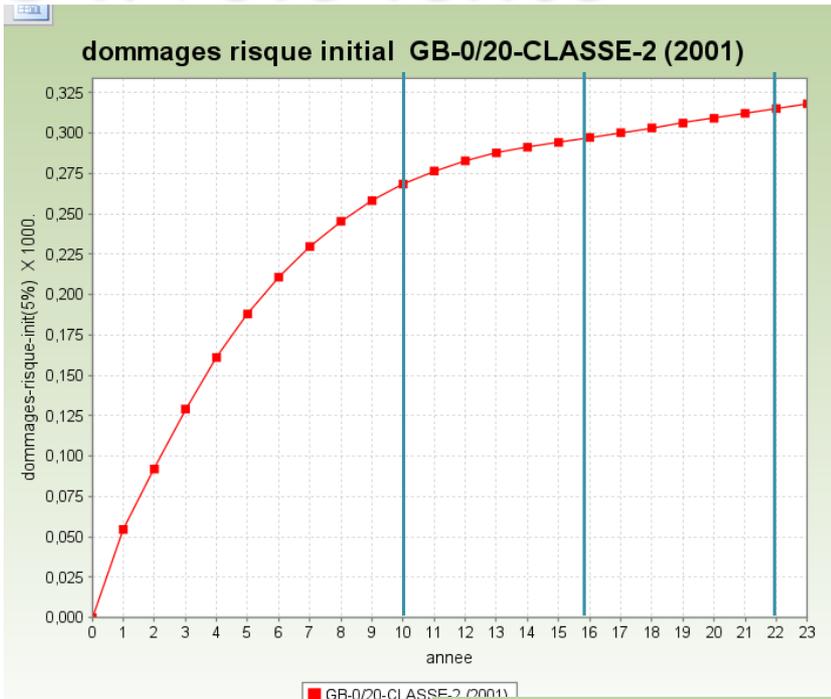
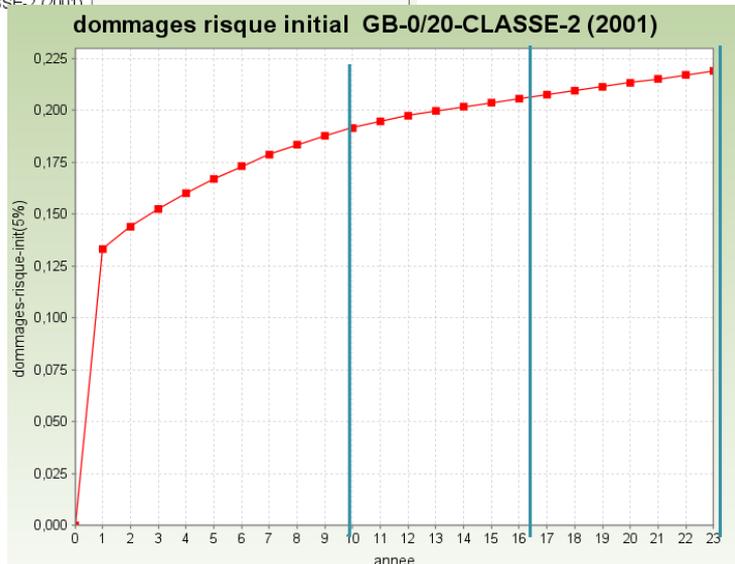
Diagnostic sur C4: Voie lente

Base

Fondation

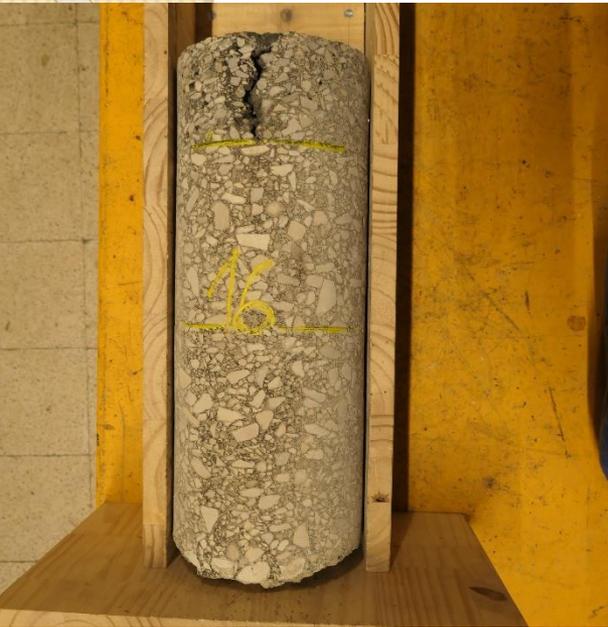
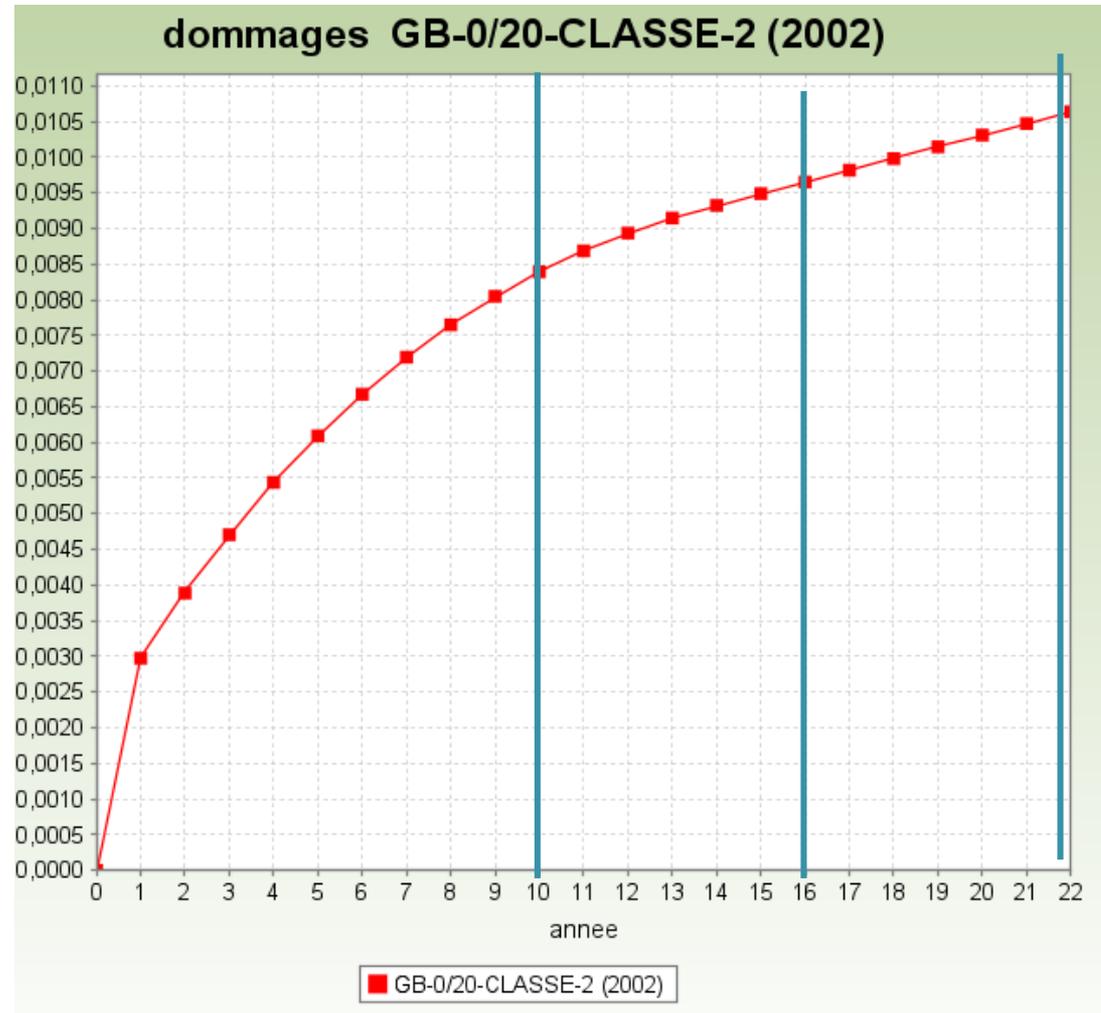
Diagnostic sur C16: Voie rapide

Couche de fondation
