Une chaussée et son créneau de dépassement 23 ans après

CAS DE LA RD 900

SECTION PROCHE DE GOULT

PR 27+660 - PR 30+220

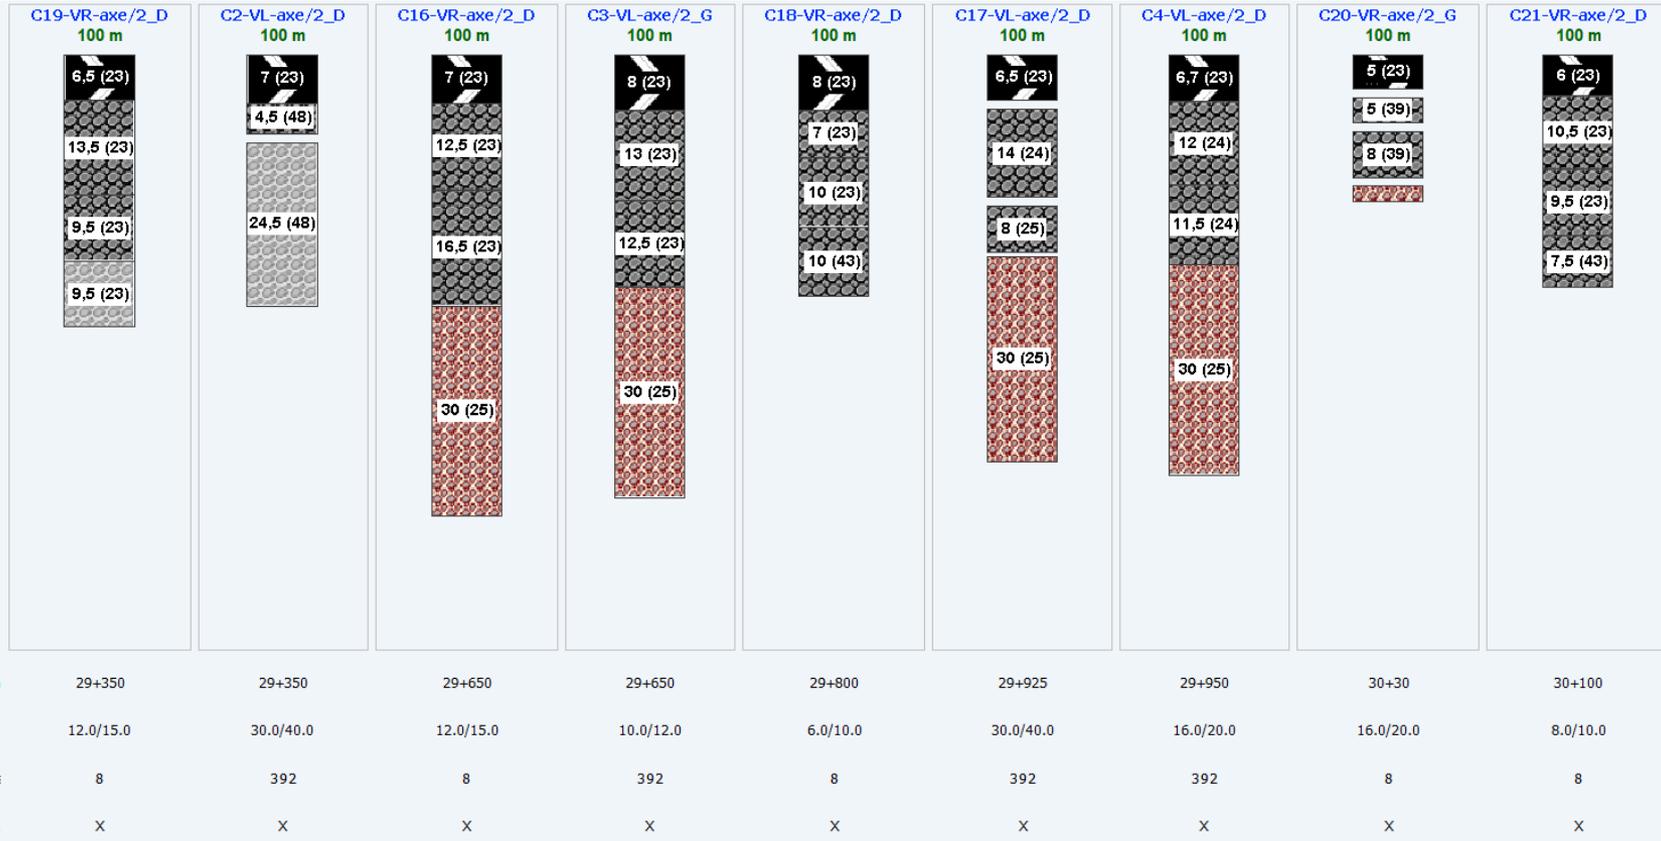
RD 900 section 2x2 sens +

Epaisseurs plus homogènes que sur la bidirectionnelle

- De fraiser le revêtement et d'appliquer un BBSG sur 7cm avec approfondissement du fraisage sur 6cm et BB de liaison au droit des carottages C2- C3-C18-C20
- D'appliquer la solution fraisage + 6cm BB de liaison+4cm BBM avec une attention sur C2 et C20
- La solution fraisage +8GB+6BB a un coût plus élevé

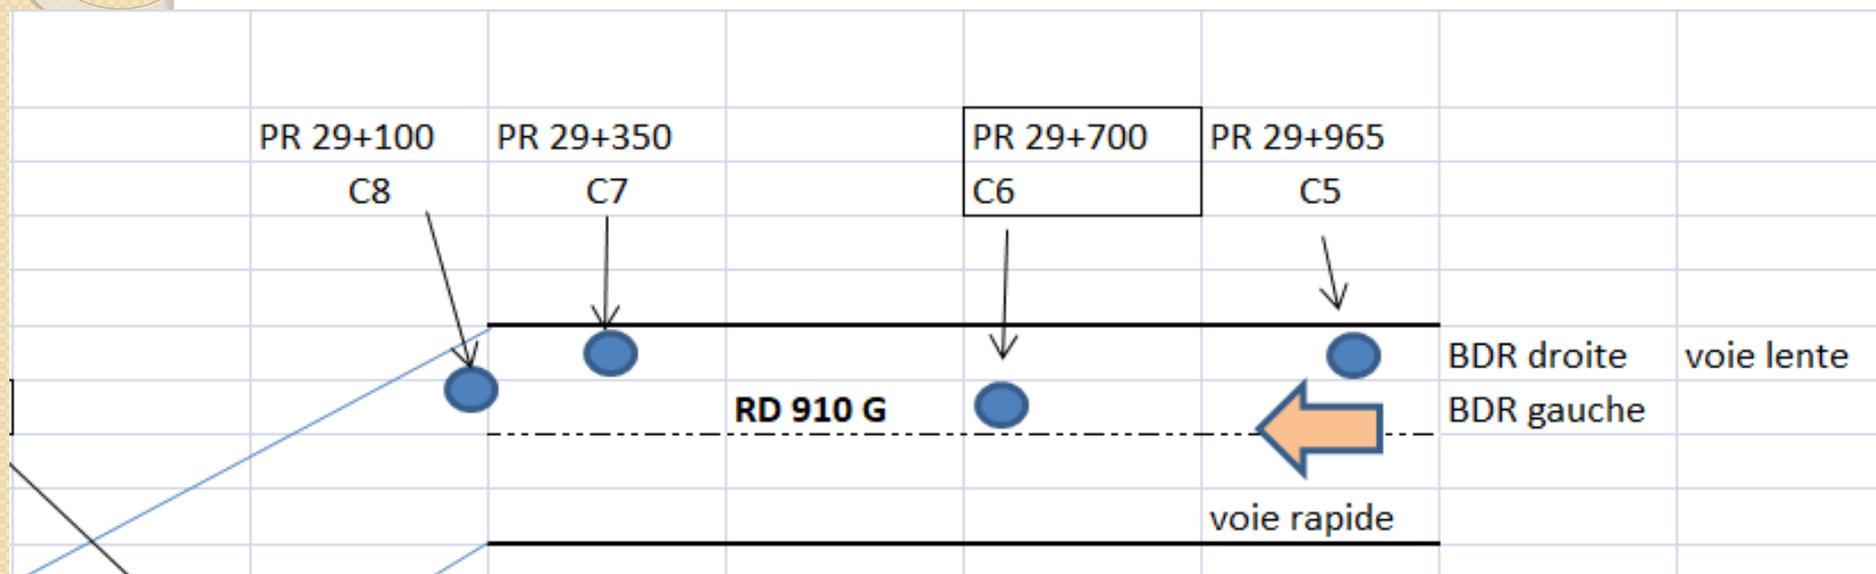
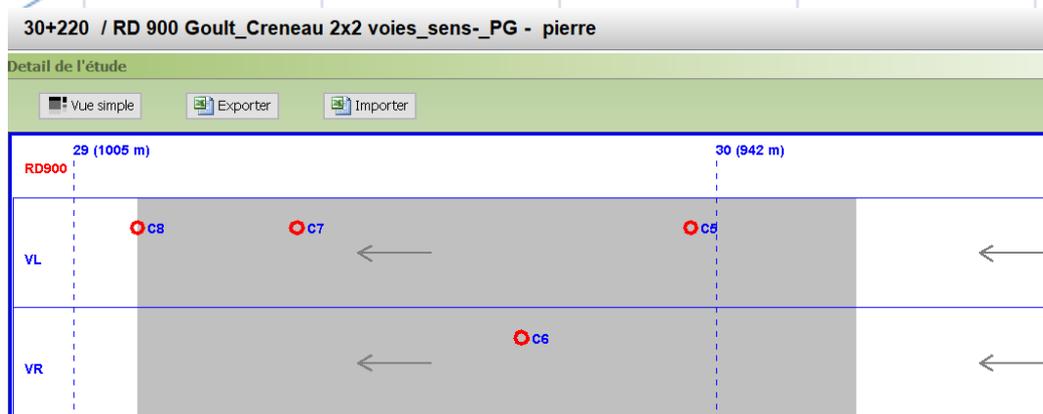
RD 900 section 2x2 sens -

- Position des 4 carottages dans la section

- De fraiser le revêtement et d'appliquer un BBSG sur 7cm avec approfondissement du fraisage au droit des carottages C6
