# ERASMUS

## Etude d'entretien sur une structure mixte d'une 2x2 voies sous trafic T0

# **CAS DE LA RD 910**

## **DÉPARTEMENT D'EURE ET LOIR**

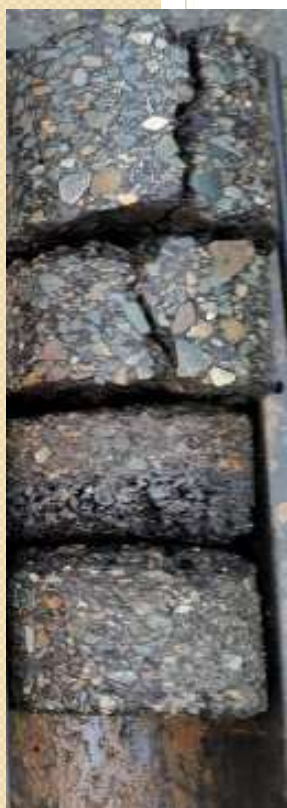
# Diagnostic – CI carotte sur fissure

| Solution 1: Fissure longitudinale / Gravité / plus grave | | | | | |
| Hypothèse<br>Fissure longitudinale<br>Gravité plus grave | Fatigue | Fluage | Dégâts dus au gel | Fissuration thermique | Remontée de fissures |
| Section<br>Trafic: 1057. PL/jour: t0<br>Calage mécanique (2025)<br>Déflexion calculée: 20 mm/100<br>Valeur de calage: 20 mm/100 | fort(e) | non | non | non | X |
| bbsg-0/14-C3<br>BBSG-0/14-CLASSE-3 (2010)<br>11 cm, 15 an(s), décollé<br>2000 MPa / 11. cm | fort(e) | non | | | non |
| gb-0/14-C3<br>GB-0/14-CLASSE-3 (1995)<br>8 cm, 30 an(s), décollé<br>2000 MPa / 8. cm | fort(e) | Fissuration par le haut | | fort(e) | non |

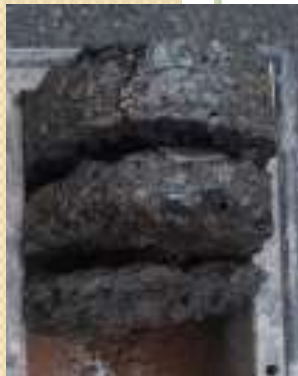
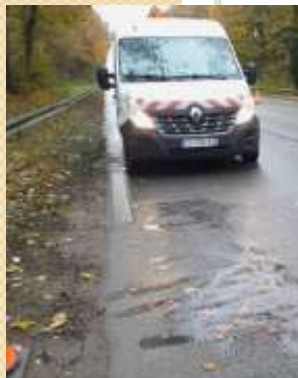
# Diagnostic – C5 carotte sur faïençage

| Solution 1 | Fatigue | Fluage | Dégâts dus au gel | Fissuration thermique | Remontée de fissures |
| <b>Section</b><br>Trafic: 1057. PL/jour: t0<br>Calage mécanique (2025)<br>Déflexion calculée: 31 mm/100<br>Valeur de calage: 31 mm/100 | fort(e) | non | non | non | X |
| <b>bbdcm</b><br>BB-DISCONTINU-COUCHE-MINCE (2011)<br>5 cm, 14 an(s), décollé<br>2000 MPa / 5. cm | fort(e) | non | | | non |
| <b>bbdcm</b><br>BB-DISCONTINU-COUCHE-MINCE (1995)<br>5 cm, 30 an(s), décollé<br>1463 MPa / 5. cm | fort(e) | | | fort(e) | non |

Fatigue des  
couches  
supérieures  
dégradées

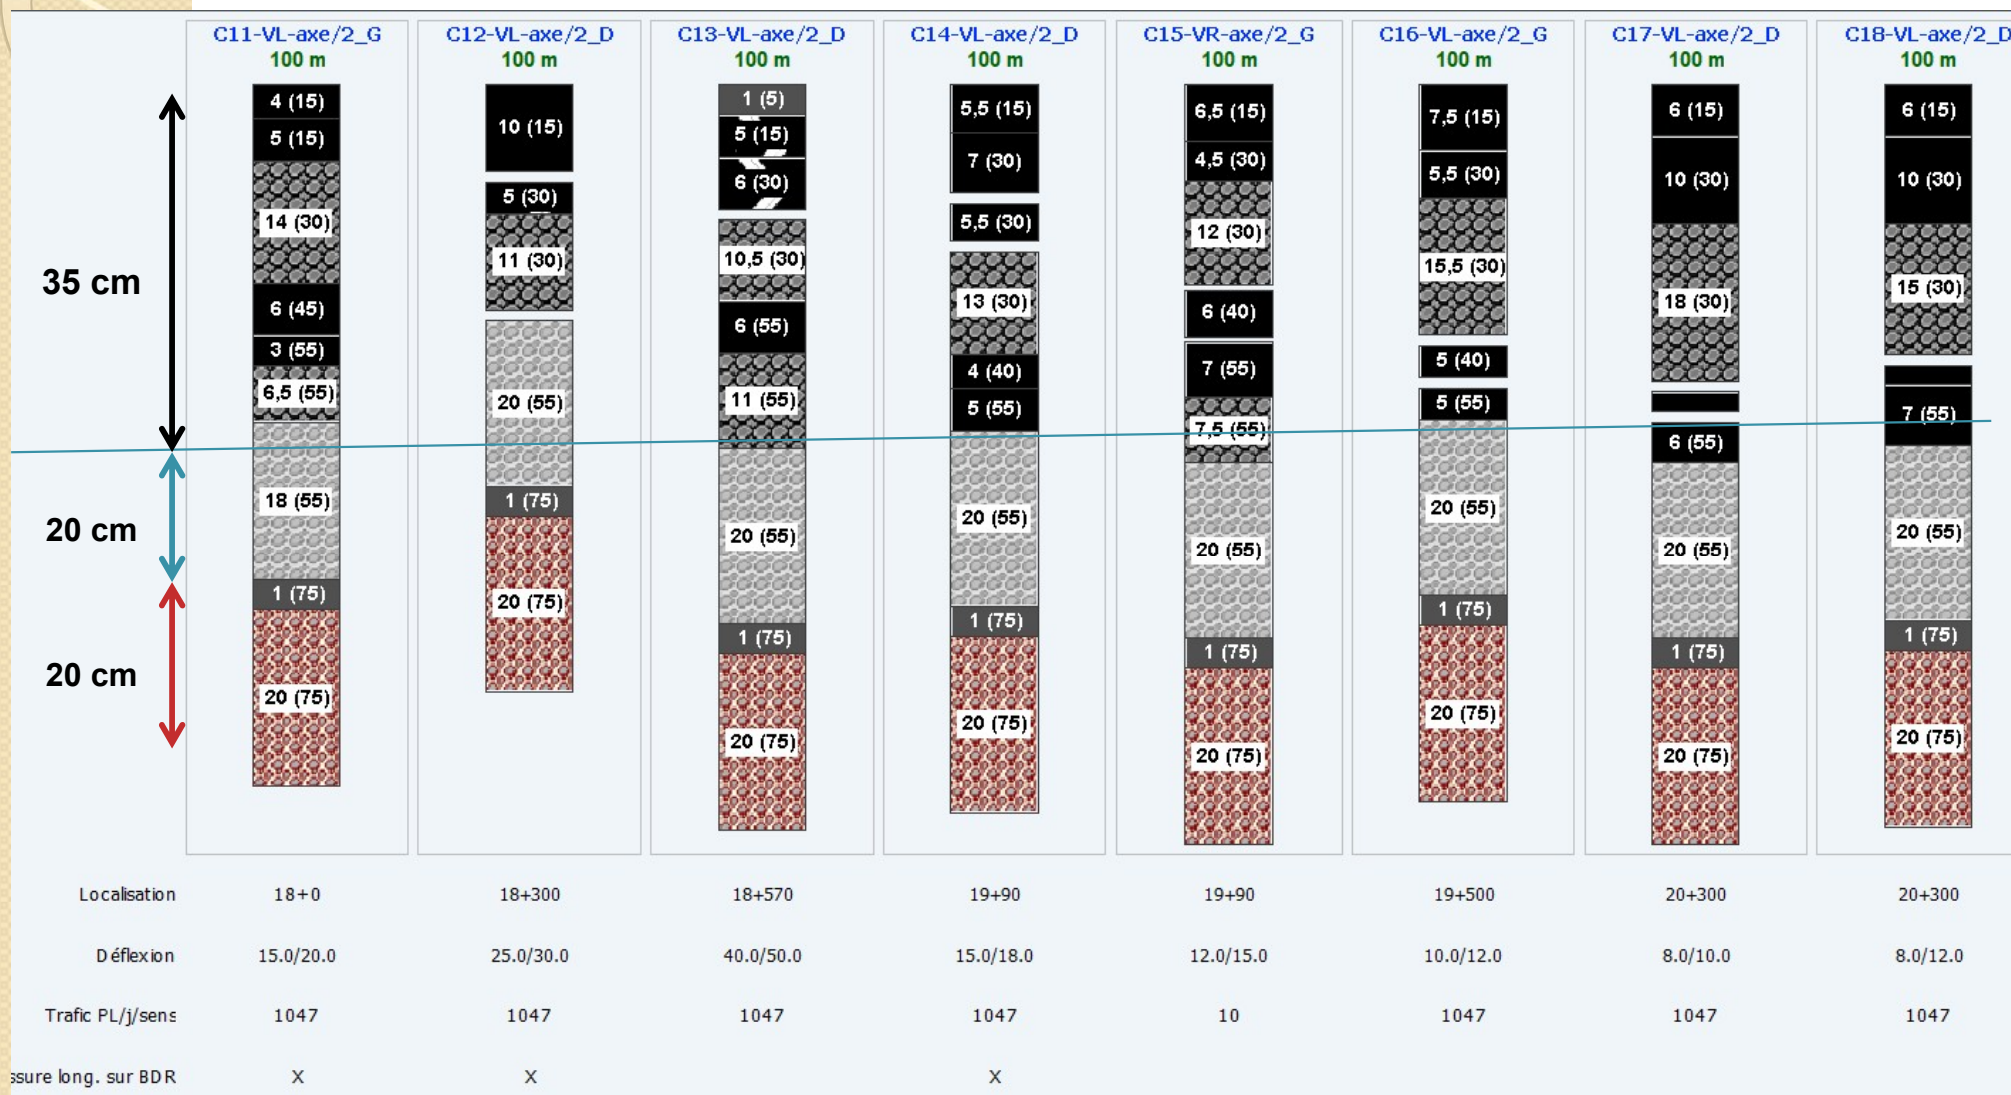
# RD 910G - Saisie des 8 carottages

On retrouve globalement les mêmes épaisseurs que sur le sens +
