# Formation à l'utilisation du système expert ERASMUS

# L'architecture d'ERASMUS: Logiciels de calcul et Connaissance des experts

## 3 étapes séquentielles

- **Description** de la chaussée et de son environnement
- **Diagnostic** de l'état de la chaussée
- **Conception** des solutions de remise en état

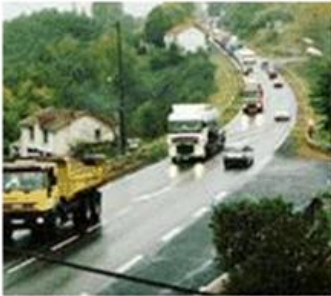
Route\_Campagne\_NF-P98\_086

- Avec notamment la prise en compte des trafics de la norme NFP98-086

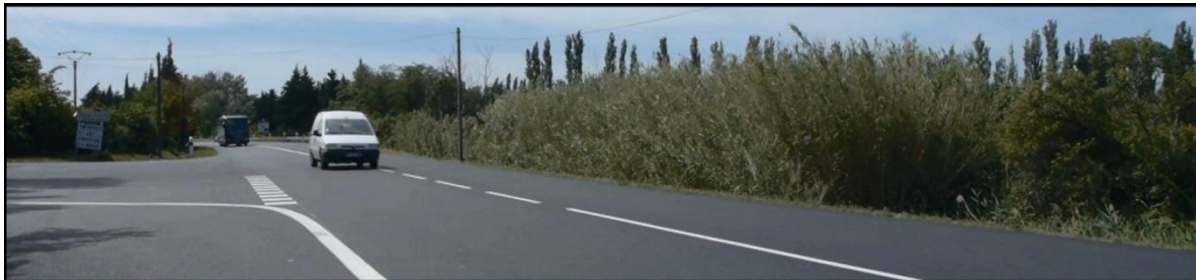
Prendre en compte l'hétérogénéité longitudinale et transversale des structures
