Renforcement d'une chaussée dégradée sous trafic T1 en zone industrielle

19ème forum - 7 & 8 décembre 2017

CAS DE LA RD 933

**Etude de renforcement dans
la zone industrielle nord**

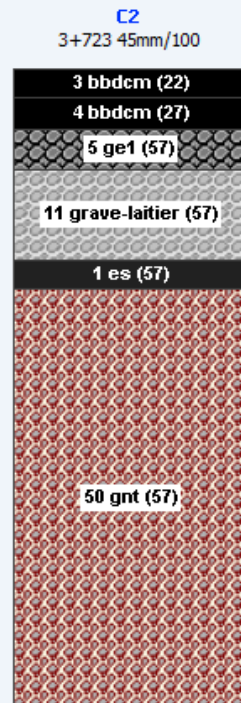
RD 933 reprise des rives

C 2

26 ans
gb-0/14-C3 D= 0.72 (5%)

- L'utilisation d'Erasmus étude a permis à la fois de traiter le dimensionnement de la réhabilitation sur chaque carotte mais également de dimensionner la reprise des rives endommagées.
