Réhabilitation d'une section de déviation d'agglomération

20ème forum - 14 & 15 juin 2018

CAS DE LA RD 828

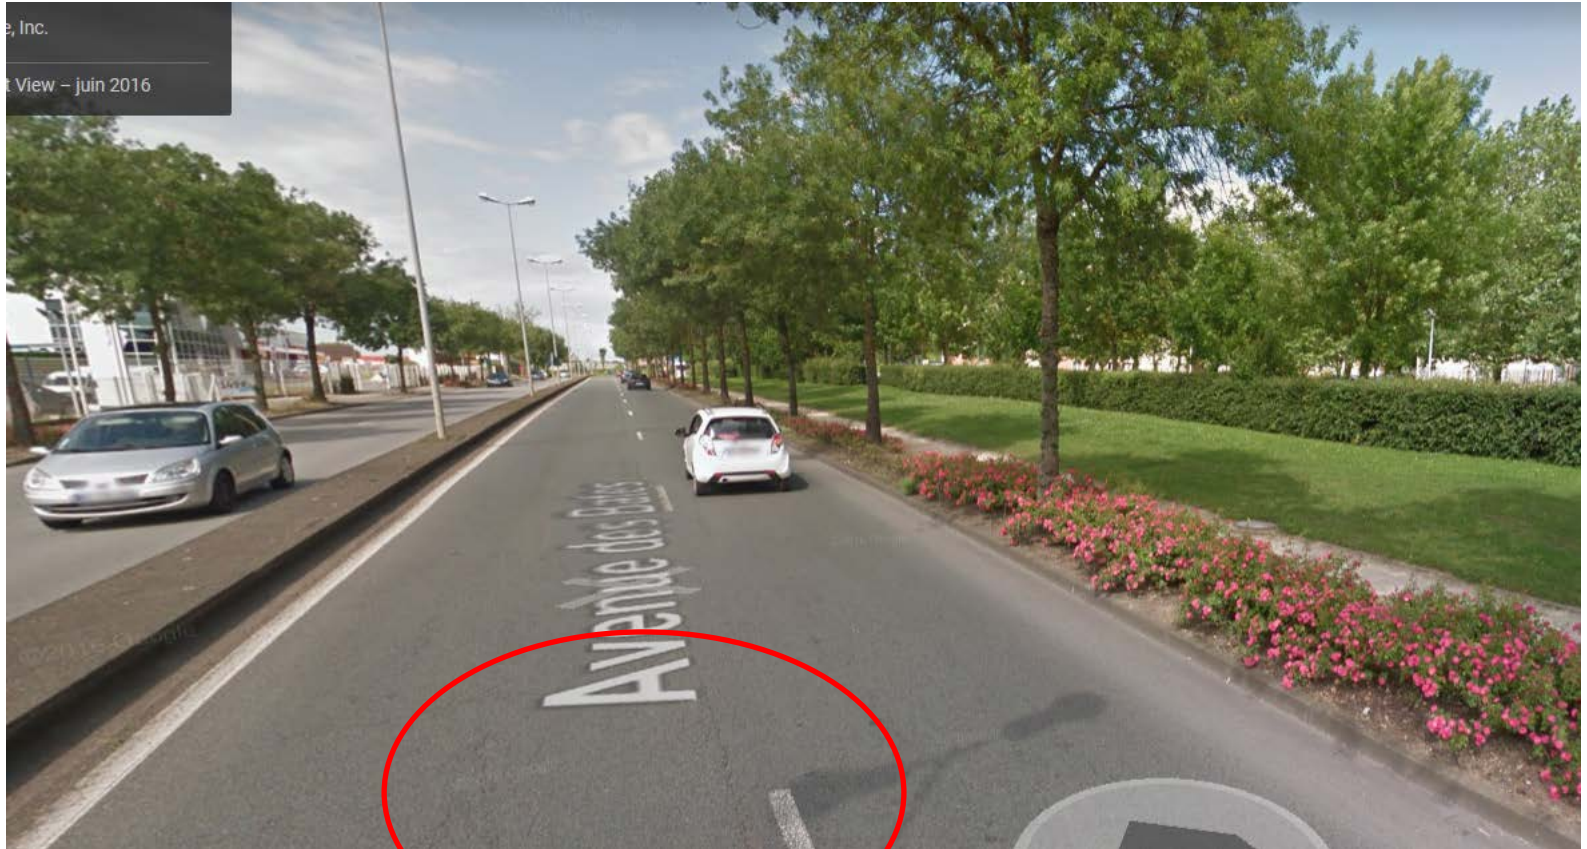
RD 828 : Dégradations

- Faïençage sur voie lente avec remontées de boues blanches : 15%
- Fissures transversales : 5/100m
- Fissures longitudinales : 2%
