Localisation de l'étude RD 108 et RD 943

13&14 décembre 2018

Forum ERASMUS – Michel DAUZATS

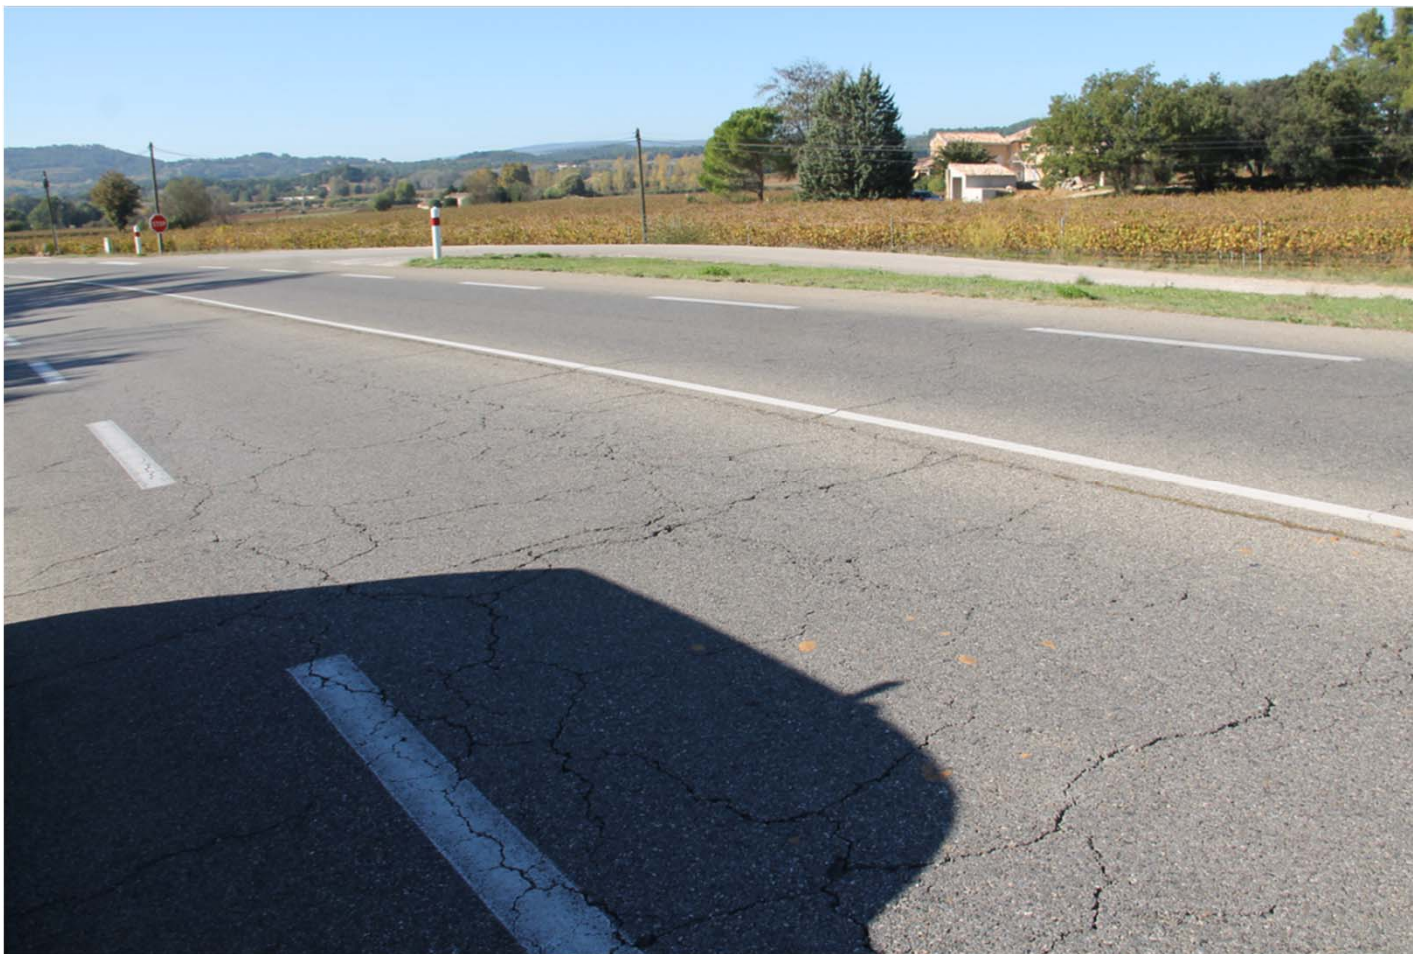
ÉTAT DE SURFACE : SENS 1

- A l'exception des zones de travaux les plus récentes la chaussée est particulièrement dégradée.
- Le faïençage grande maille est quasi généralisé imputable à notre avis au vieillissement de la couche de roulement (âge présumé : au moins 20 ans). Ce qui est remarquable, c'est l'absence de déformations sur la totalité du linéaire...

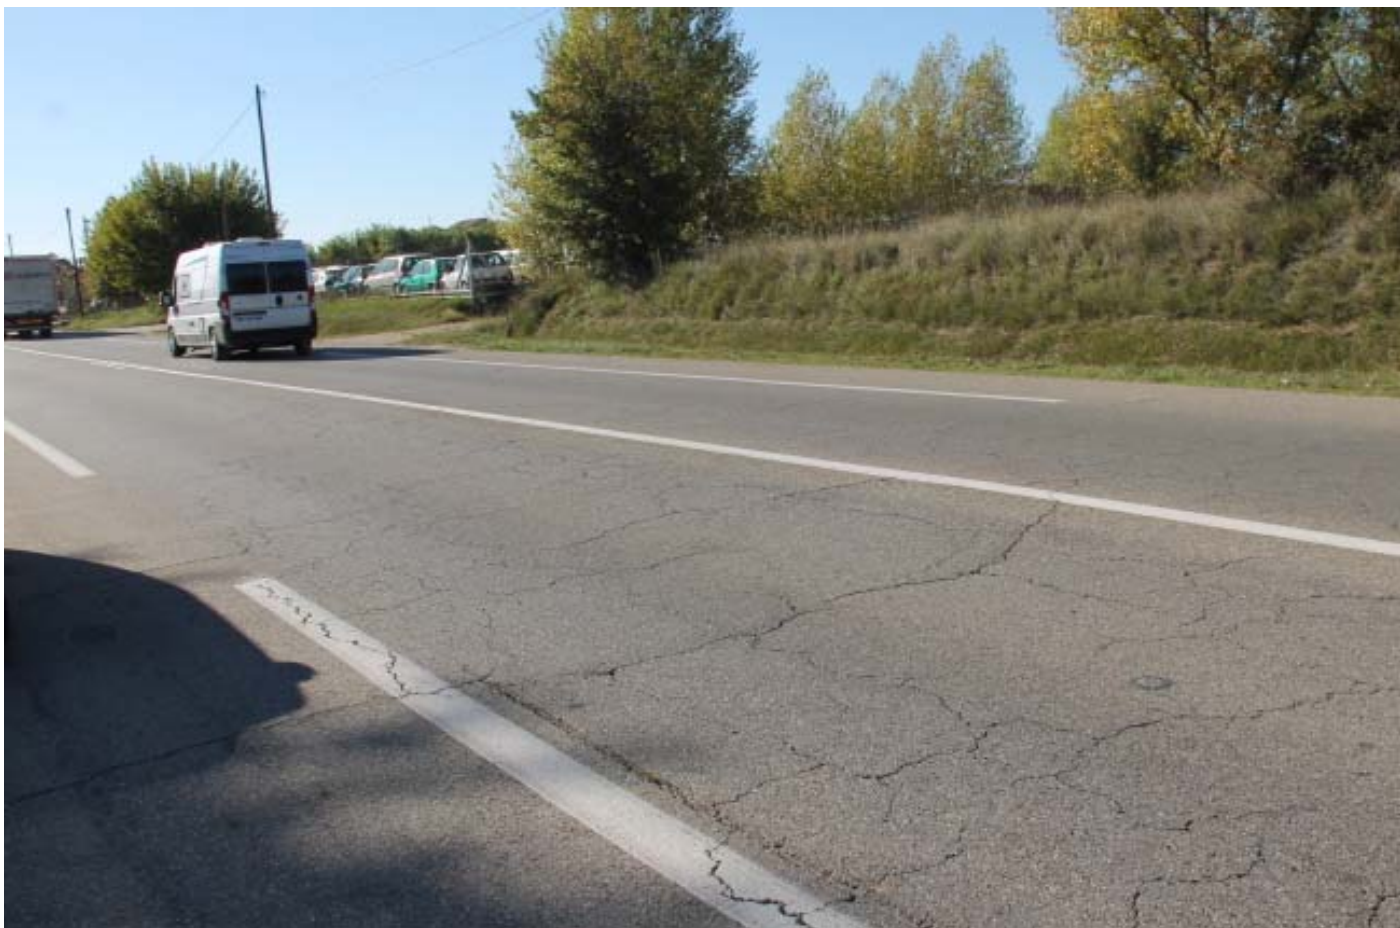
ÉTAT DE SURFACE : SENS 1

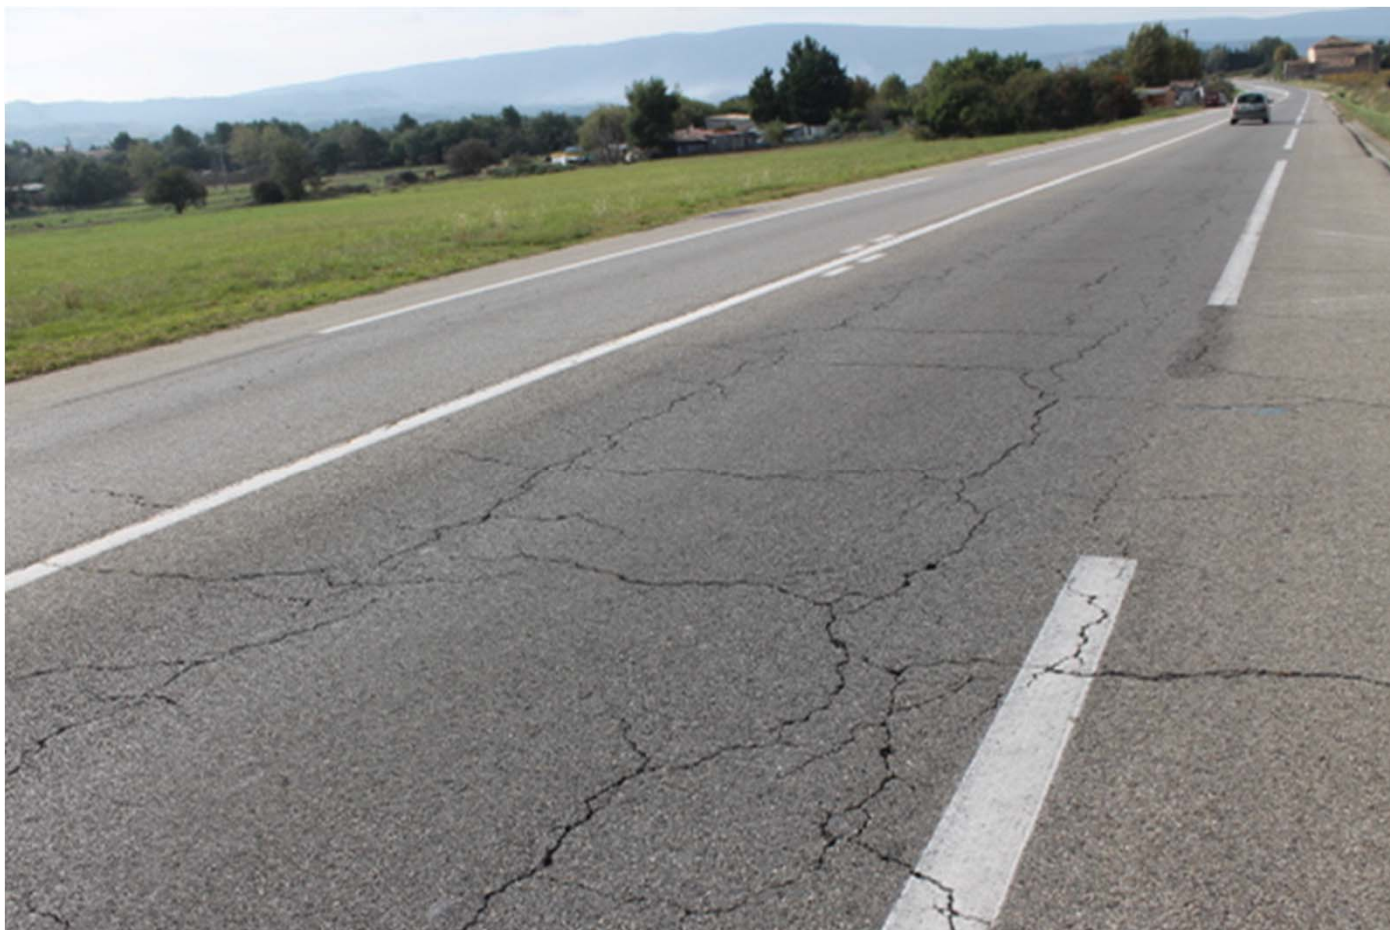
ÉTAT DE SURFACE : SENS 2

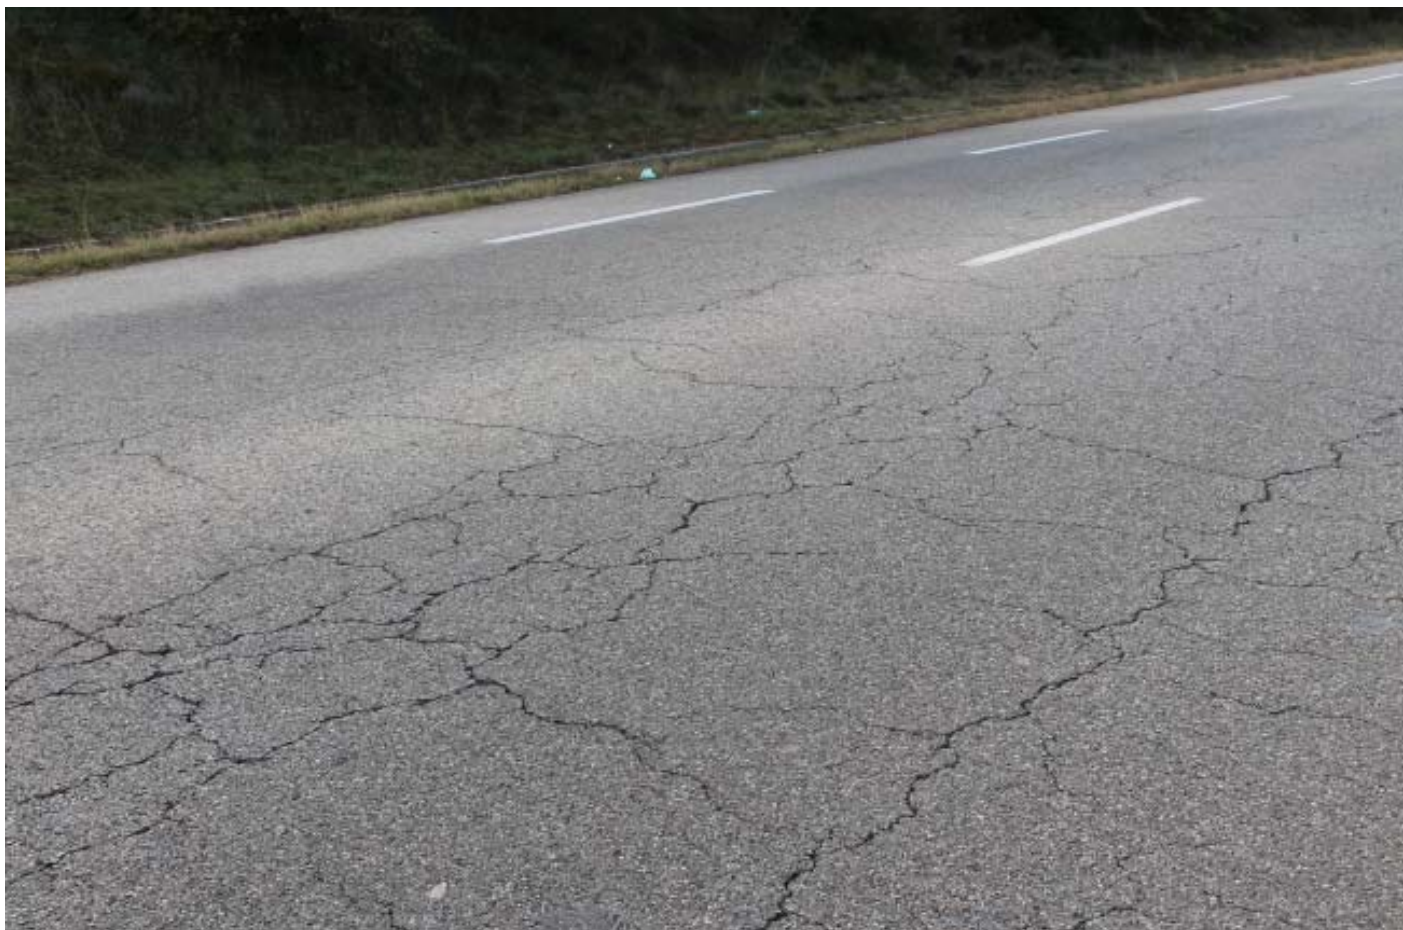
ÉTAT DE SURFACE : SENS 2

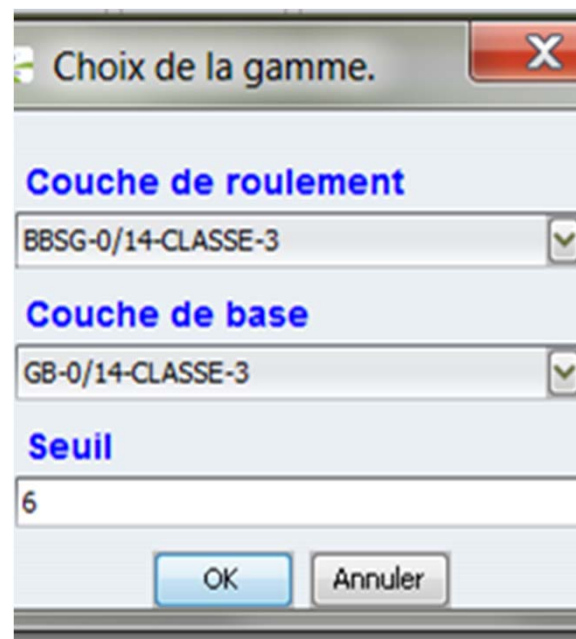
- On relance ERASMUS en demandant une recherche des conceptions par gamme dont on définit les critères :
