La prise en compte dans ERASMUS de l'orniérage des chaussées souples

Etude d'un cas avec ERASMUS

Présentation de l'étude

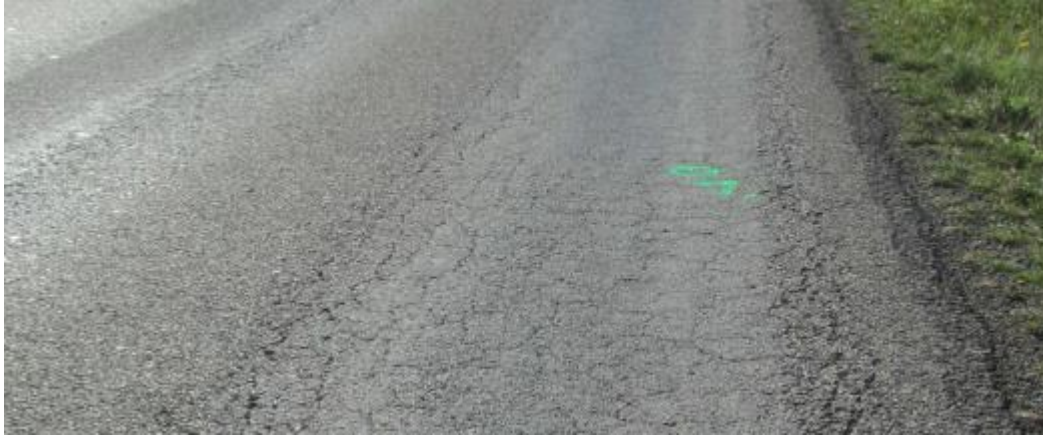
Dégradations

*Zone 1 faïençage
maille fine très
important,
orniérage visible*

*Zone 2
faïençage*

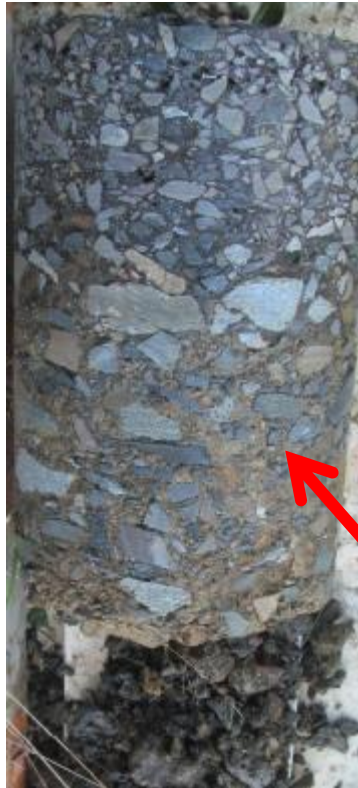
Carottages

GNT carottable

⇒ grave fillerisée humide

⇒ mauvaise tenue

à l'orniérage

⇒ module faible

Zone 1
orniérage 25 mm

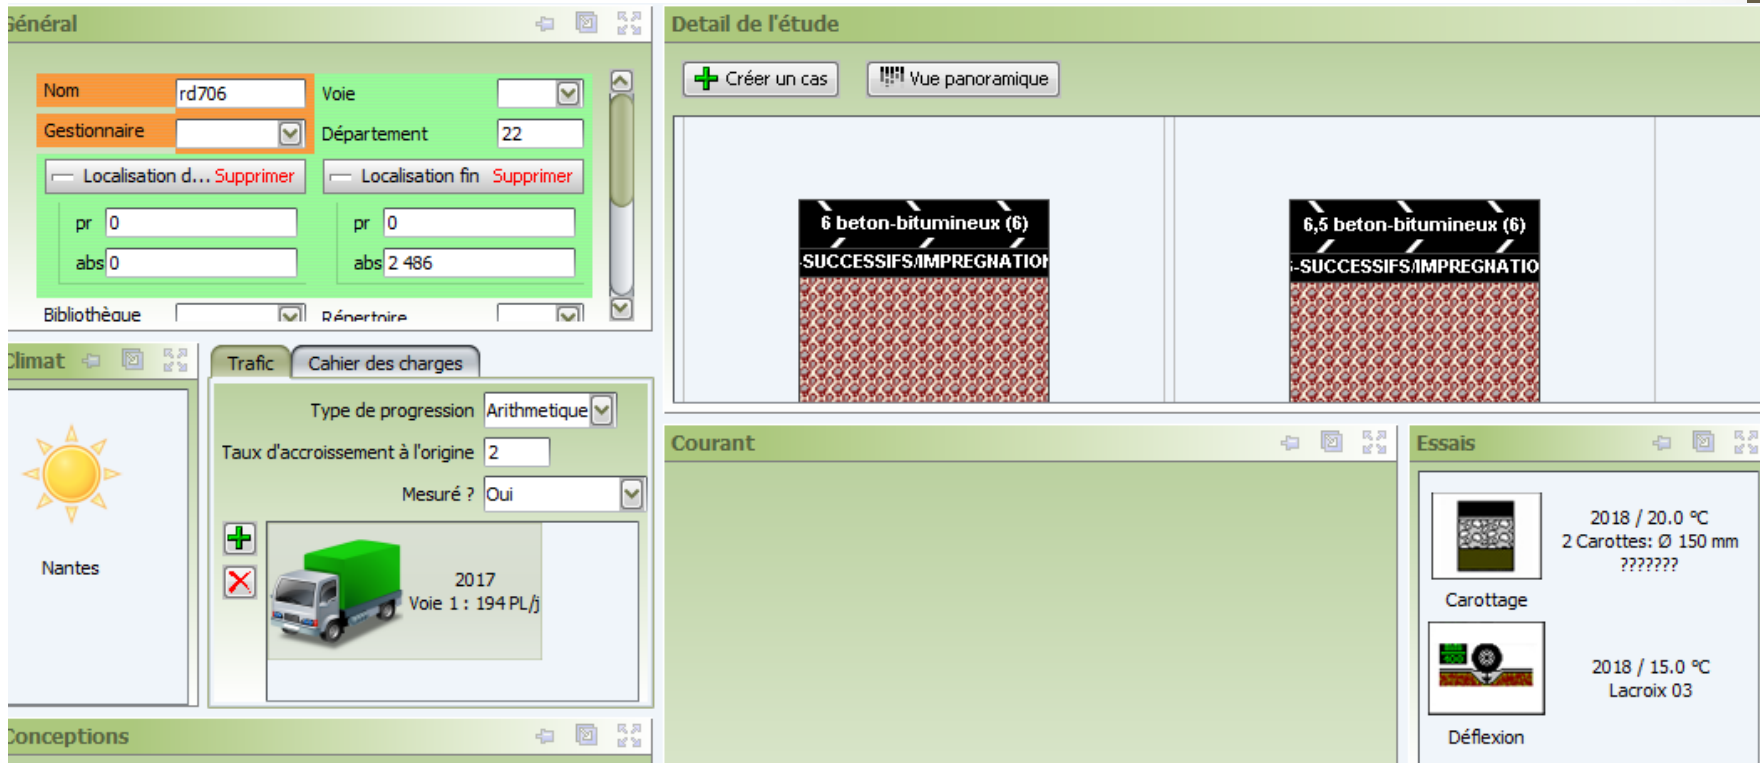
The screenshot displays the ERASMUS application interface, which is divided into several functional modules:

- Conceptions**: A section at the bottom left for design inputs.
- Detail de l'étude**: Shows two cross-section diagrams of road layers.
 - Left diagram: 6 beton-bitumineux (6) SUCCESSIFS/IMPREGNATION

- Right diagram: 6,5 beton-bitumineux (6) SUCCESSIFS/IMPREGNATION
- Courant**: A section for current status or data.
- Essais**: Displays test results.
 - Carottage: 2018 / 20.0 °C, 2 Carottes: Ø 150 mm, ???????

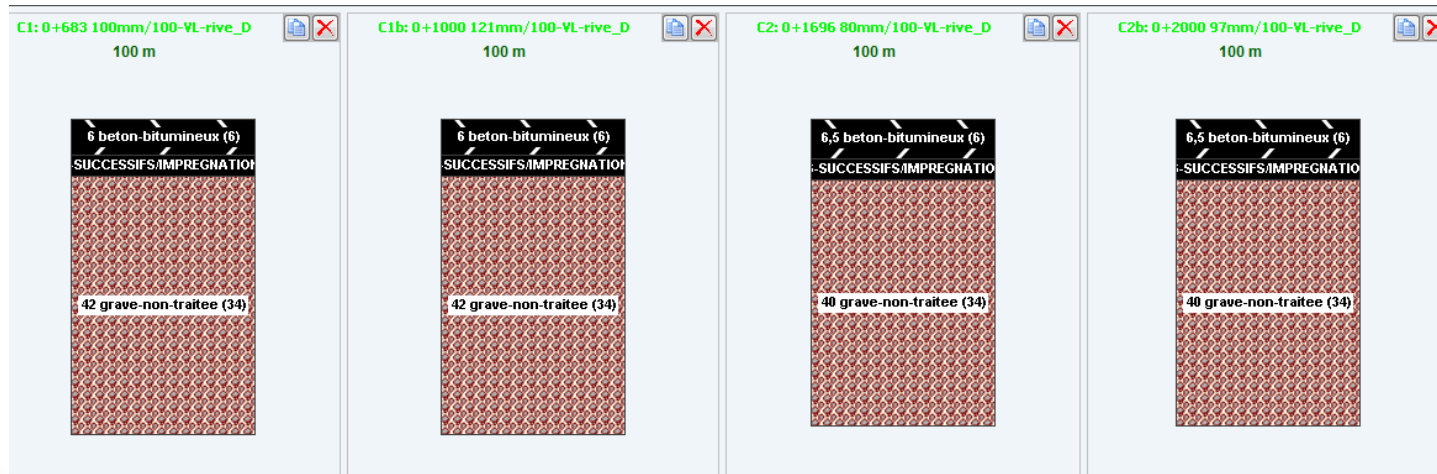
Rajout de deux carottages « fictifs » pour prendre en compte les déflexions caractéristiques des zones homogènes à savoir :

$d_c = 121/100\text{mm}$ pour la zone 1

$d_c = 97/100\text{mm}$ pour la zone 2
