ERASMUS

Reconditionnement d'une chaussée en agglomération suite à l'arrêt d'une industrie

Département de la Somme

CAS DE LA RD 930
PR 43+477 - PR 45+300

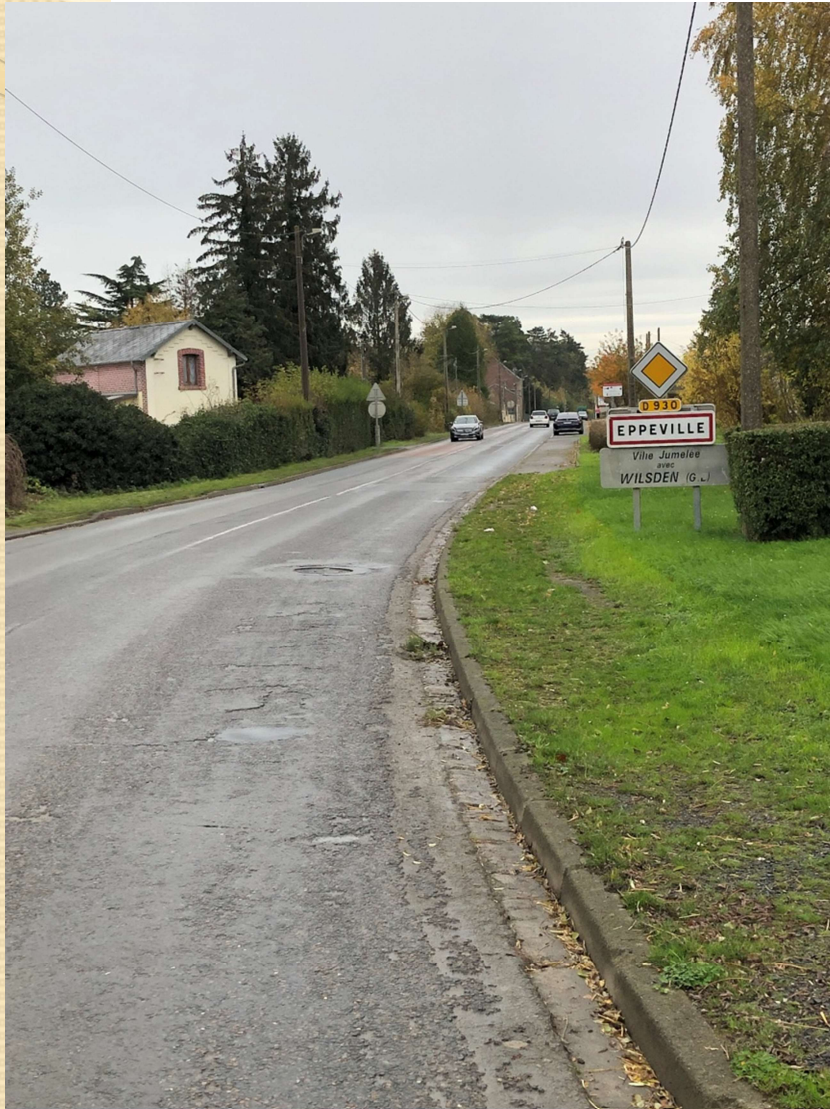
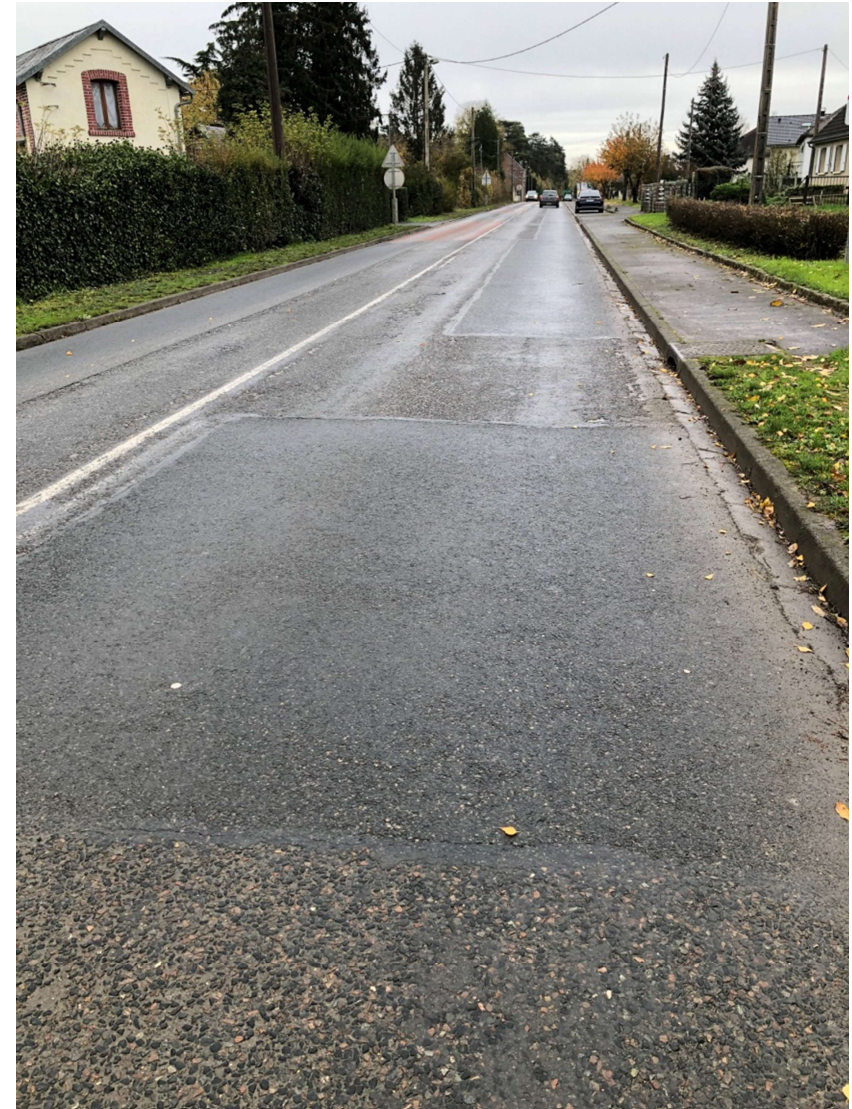
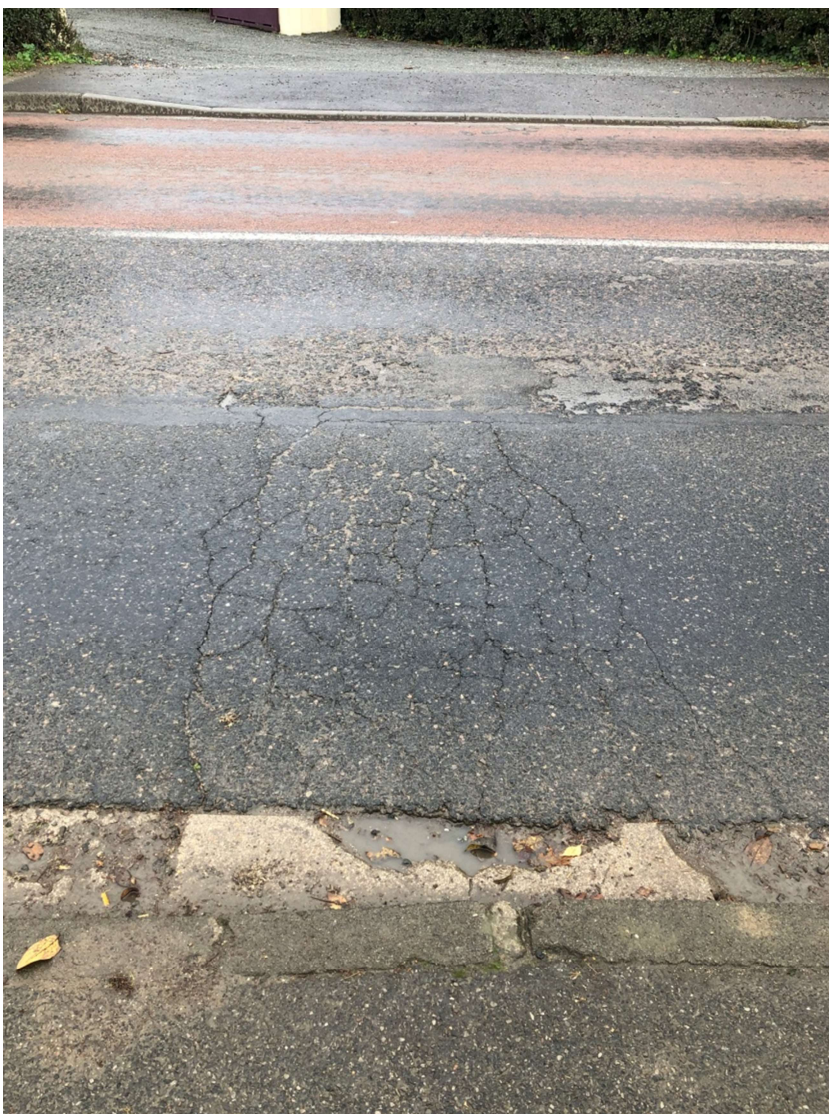
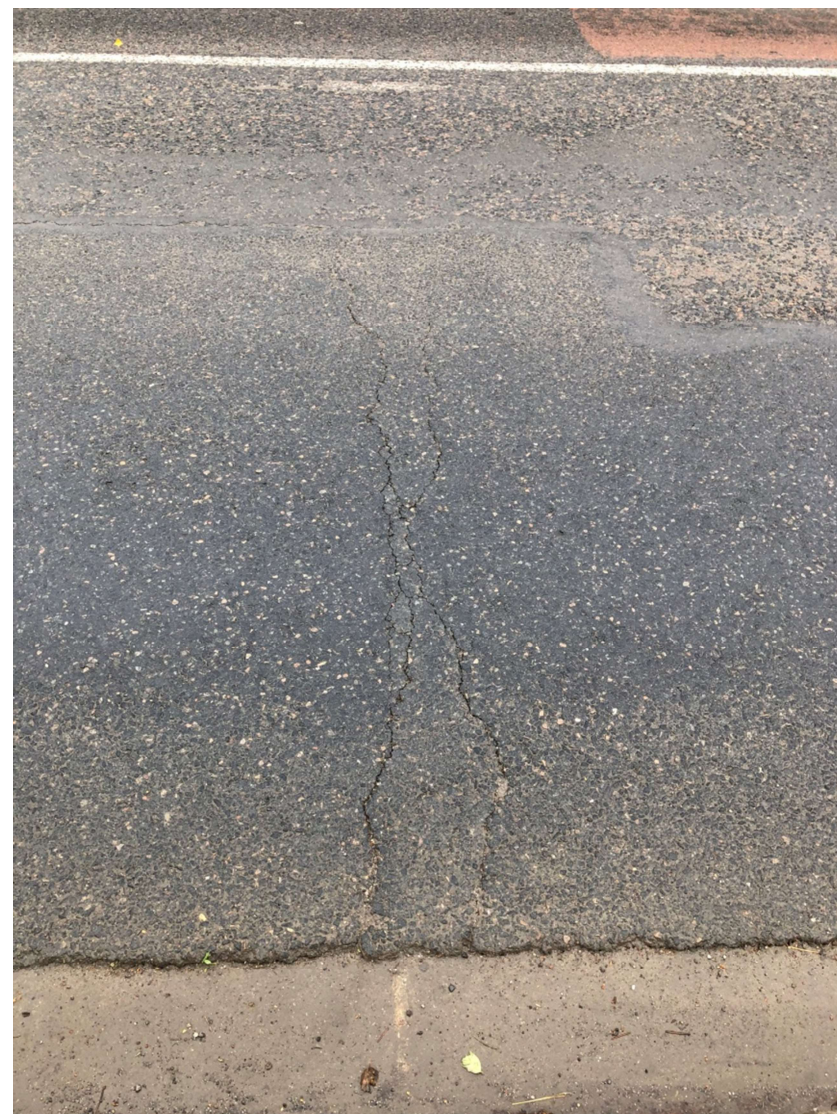
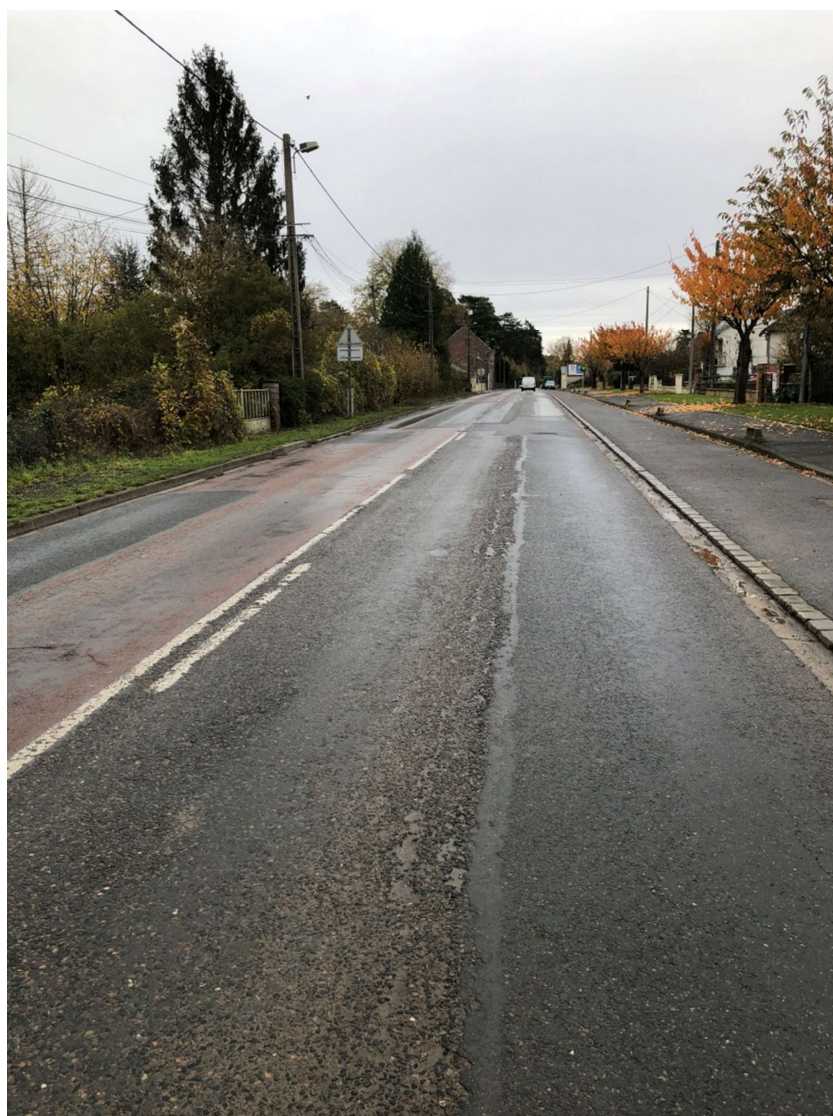
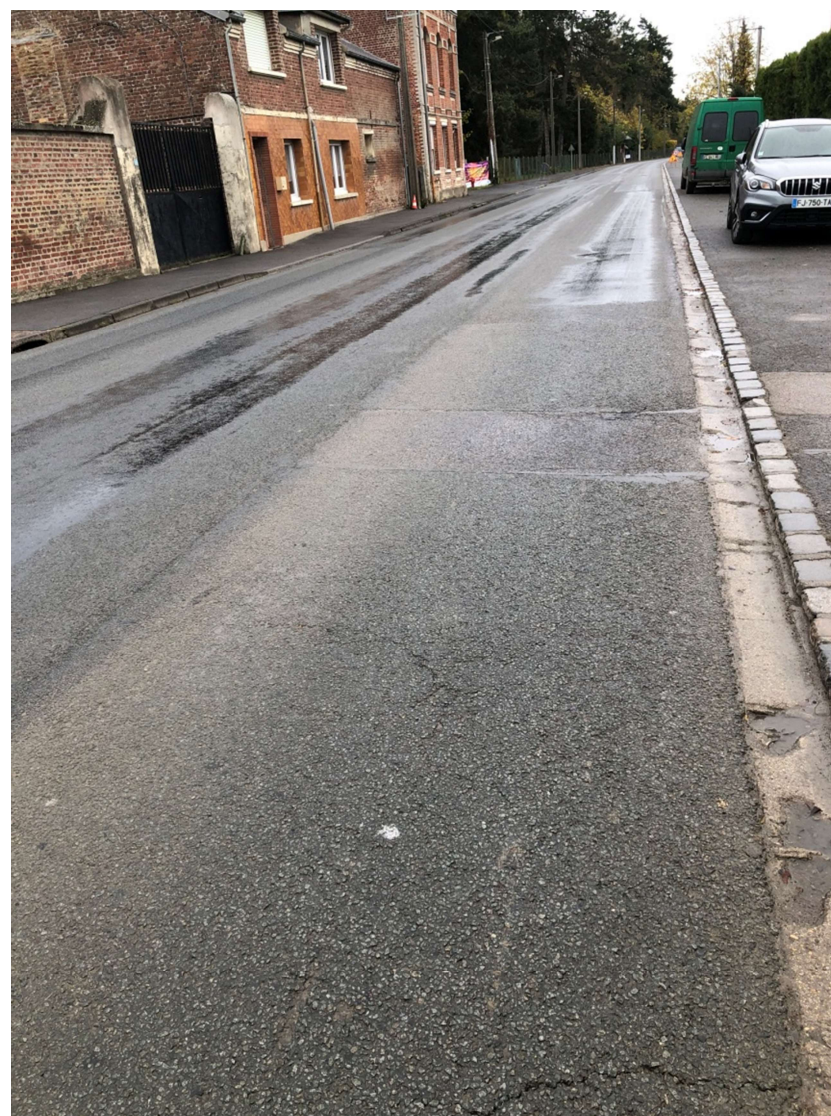
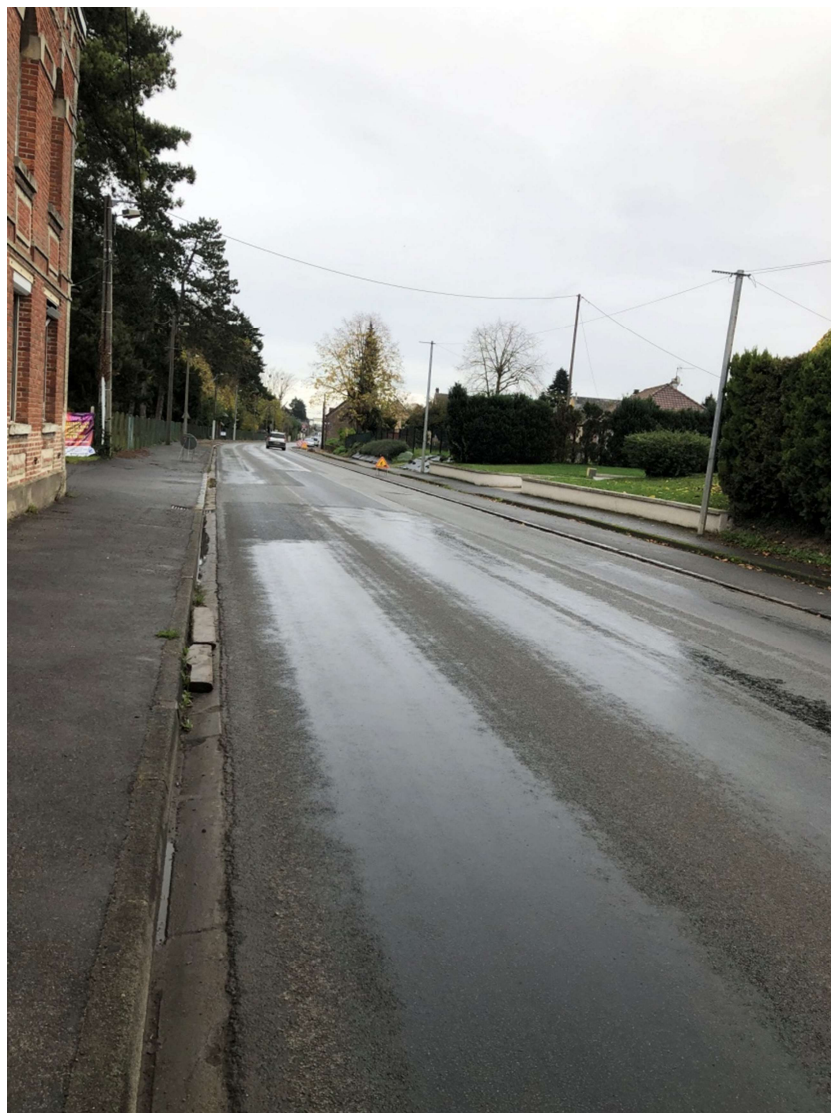
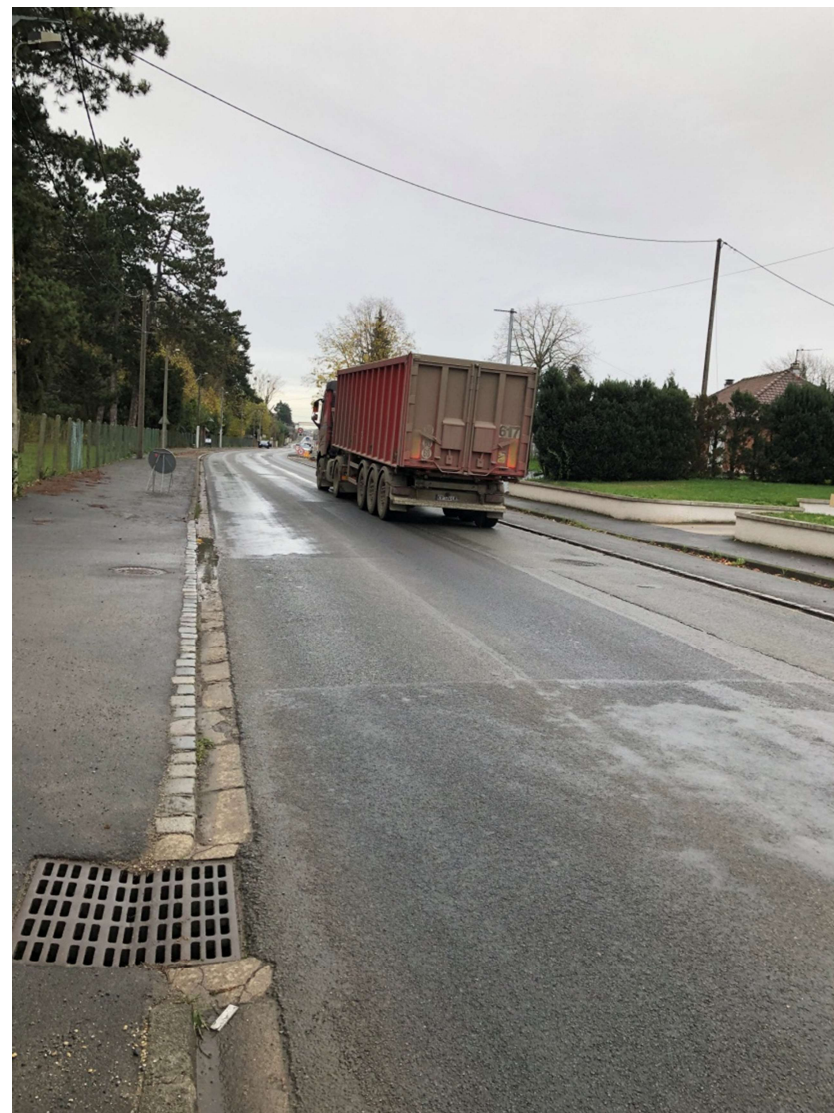
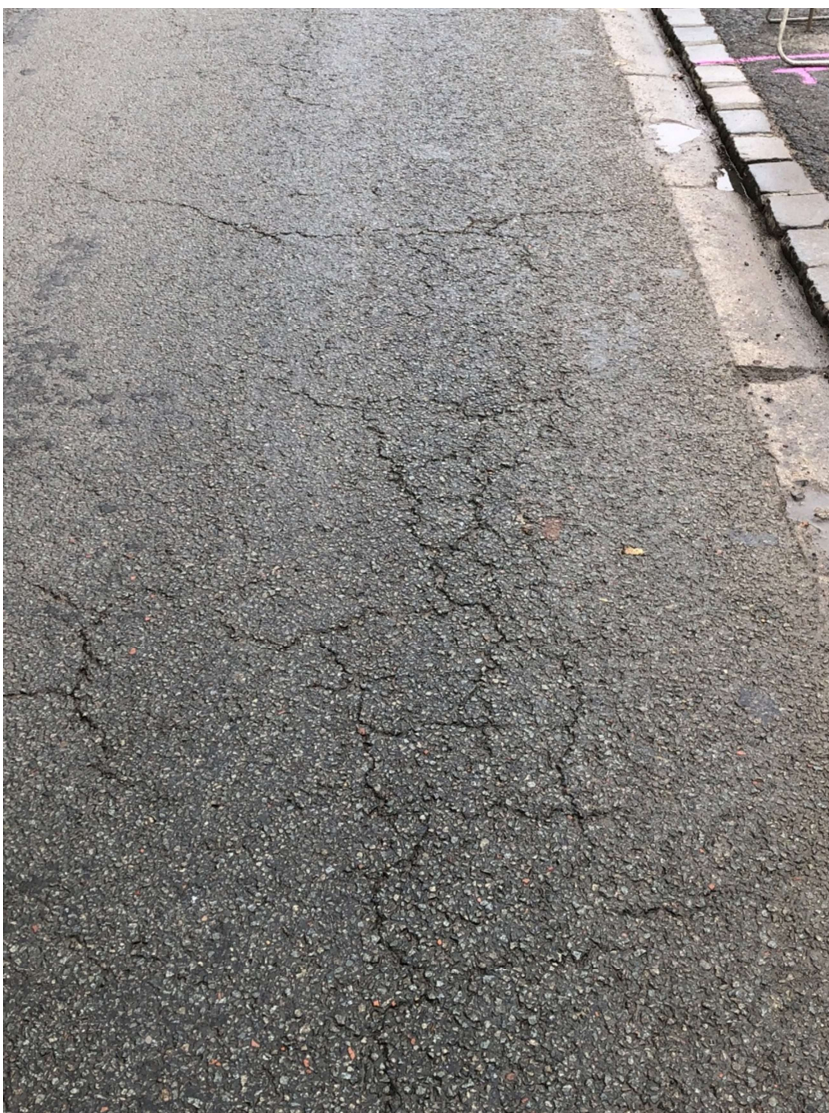
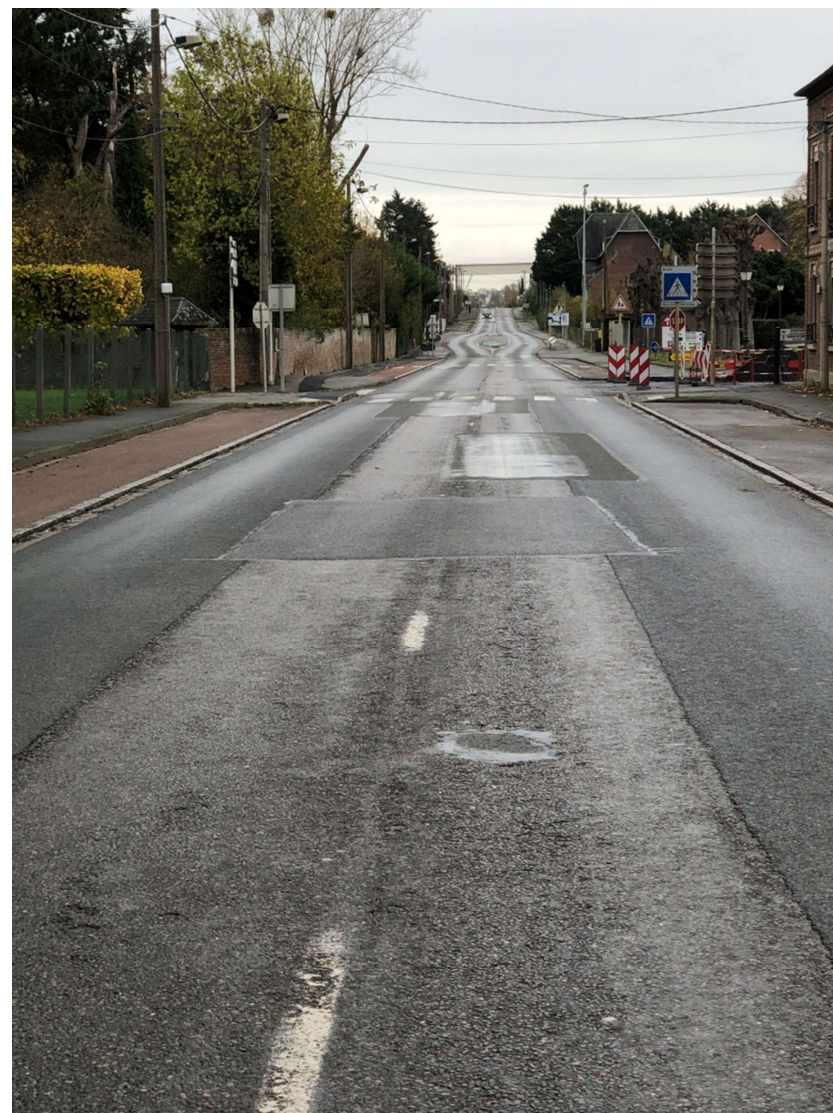
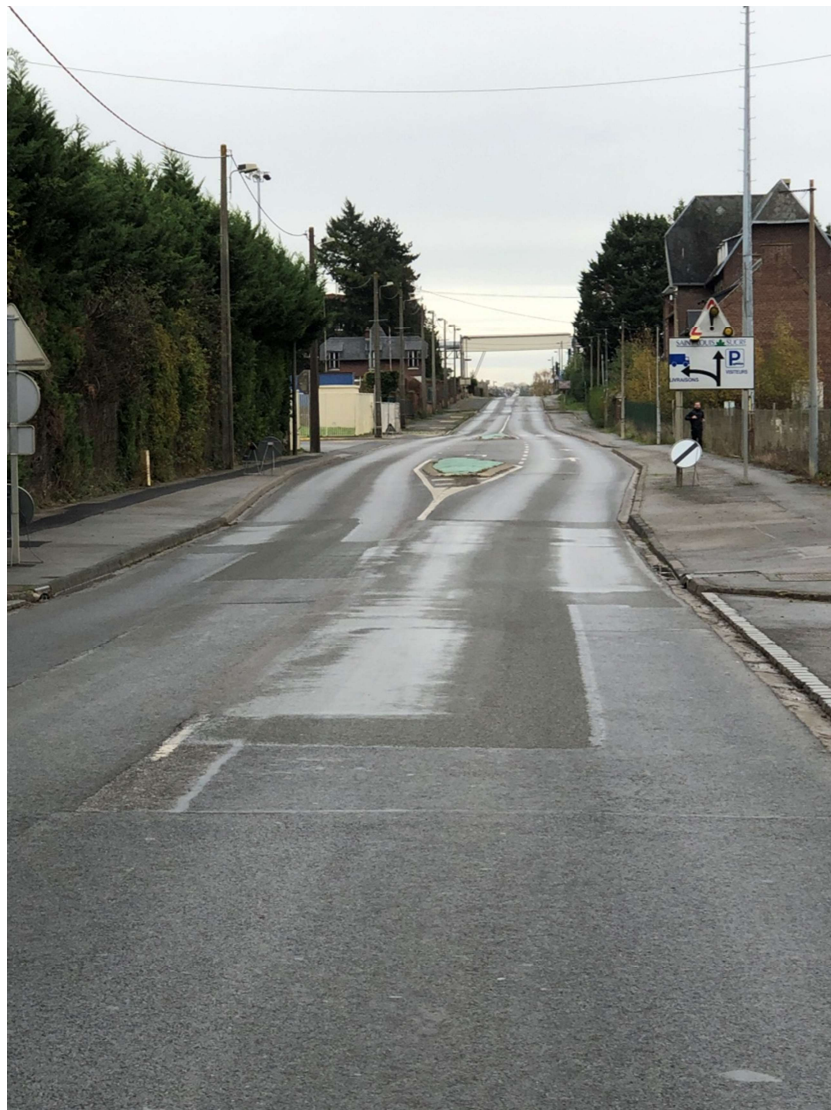
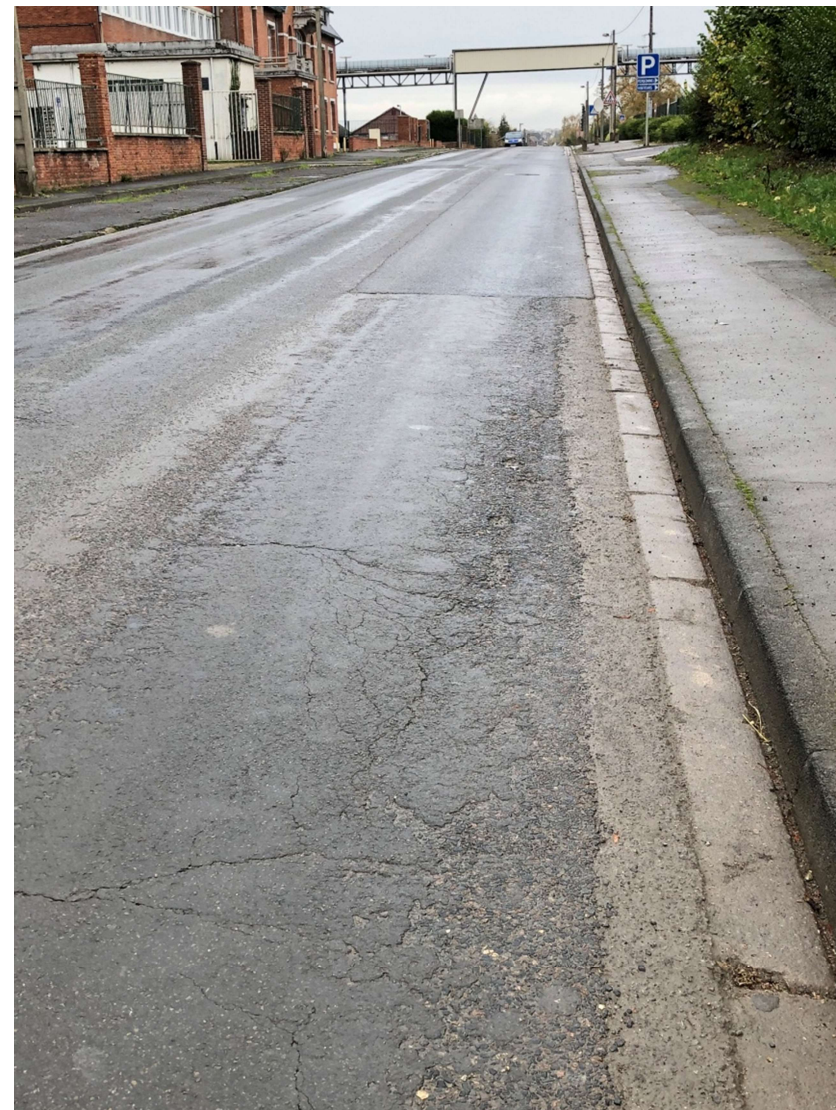
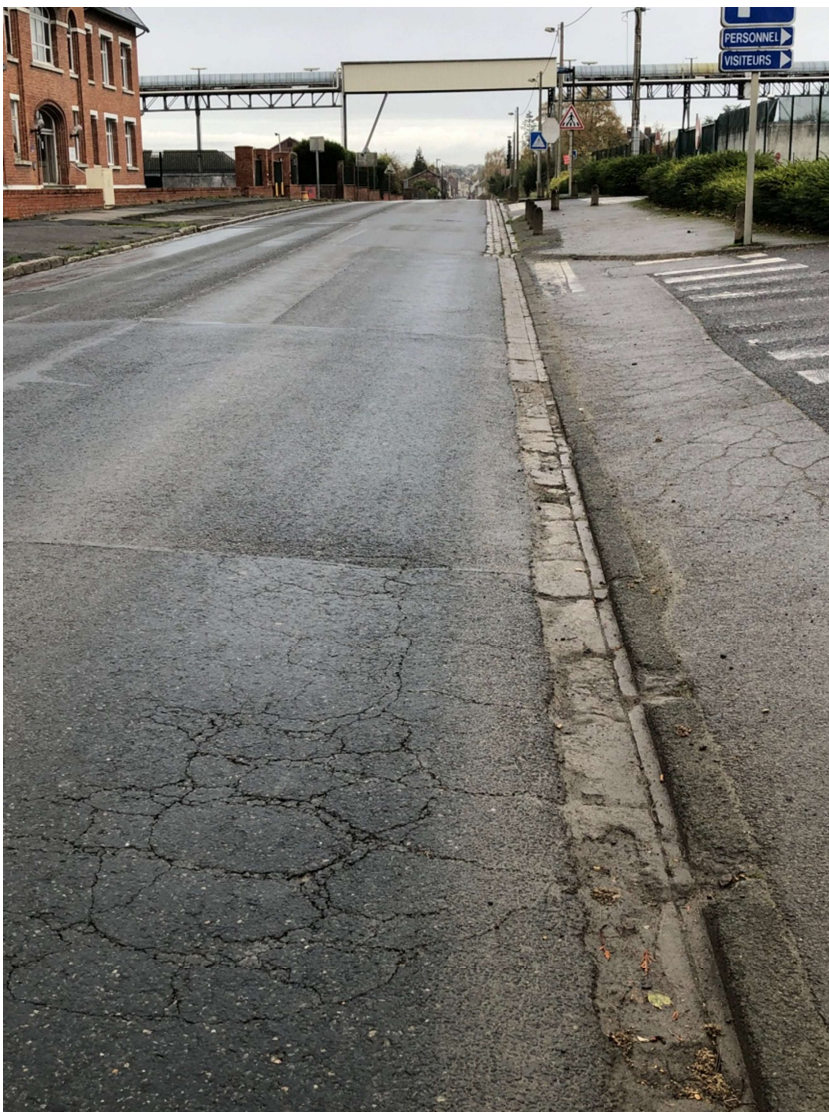
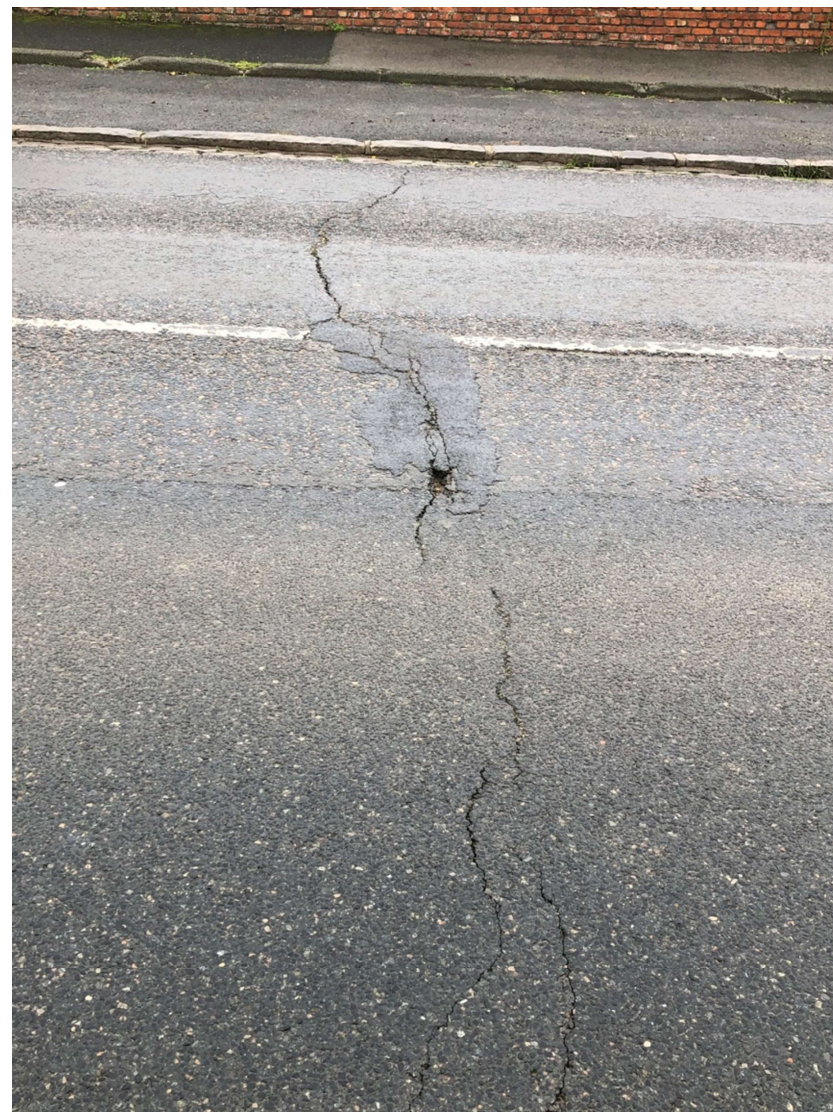
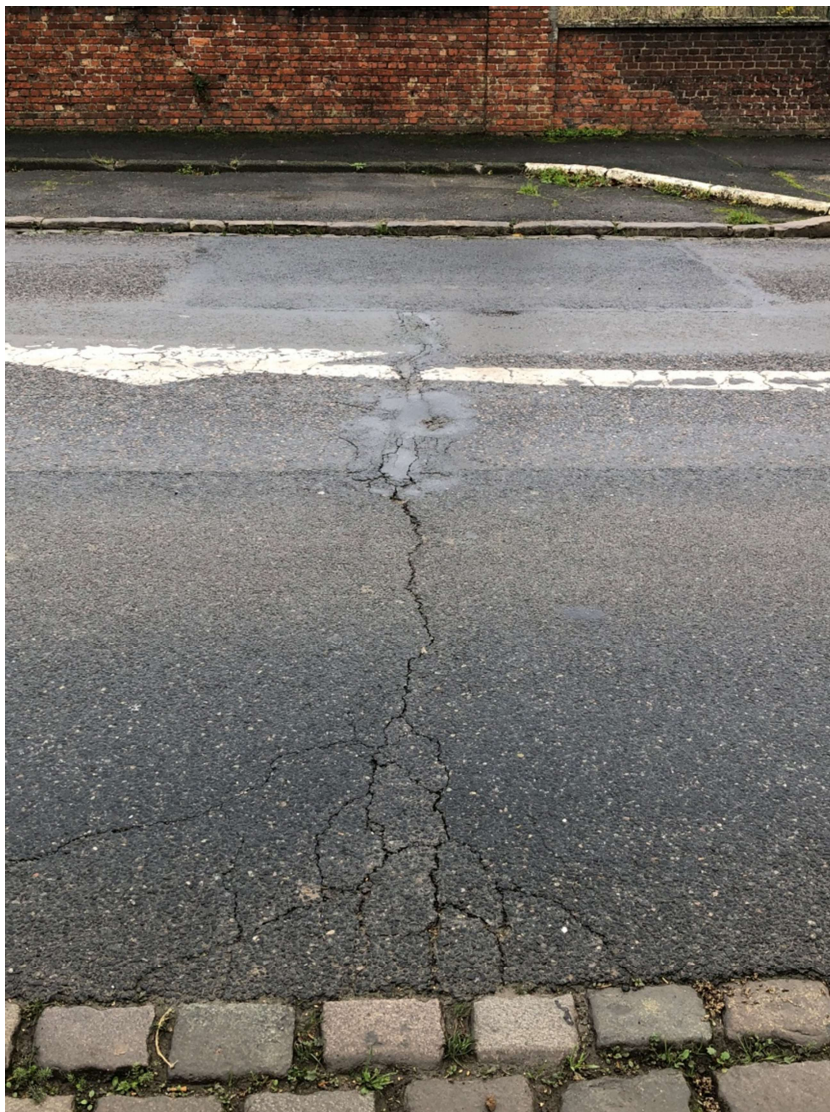
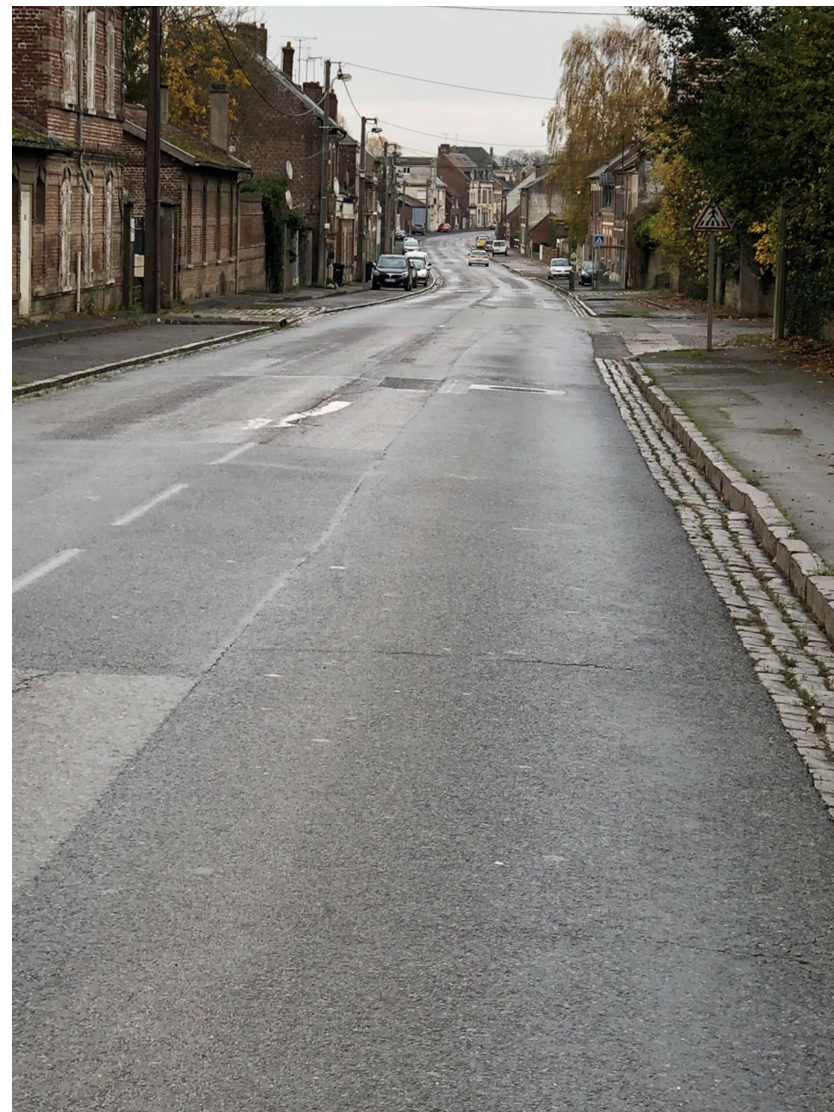
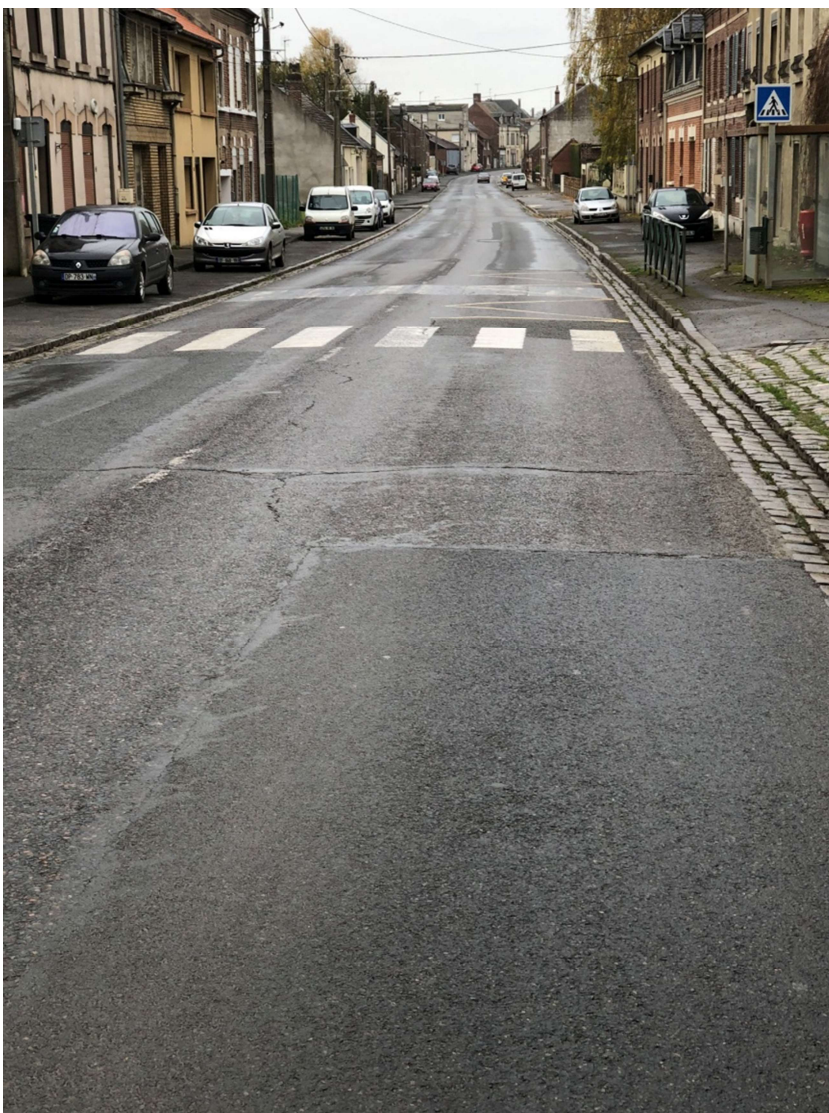
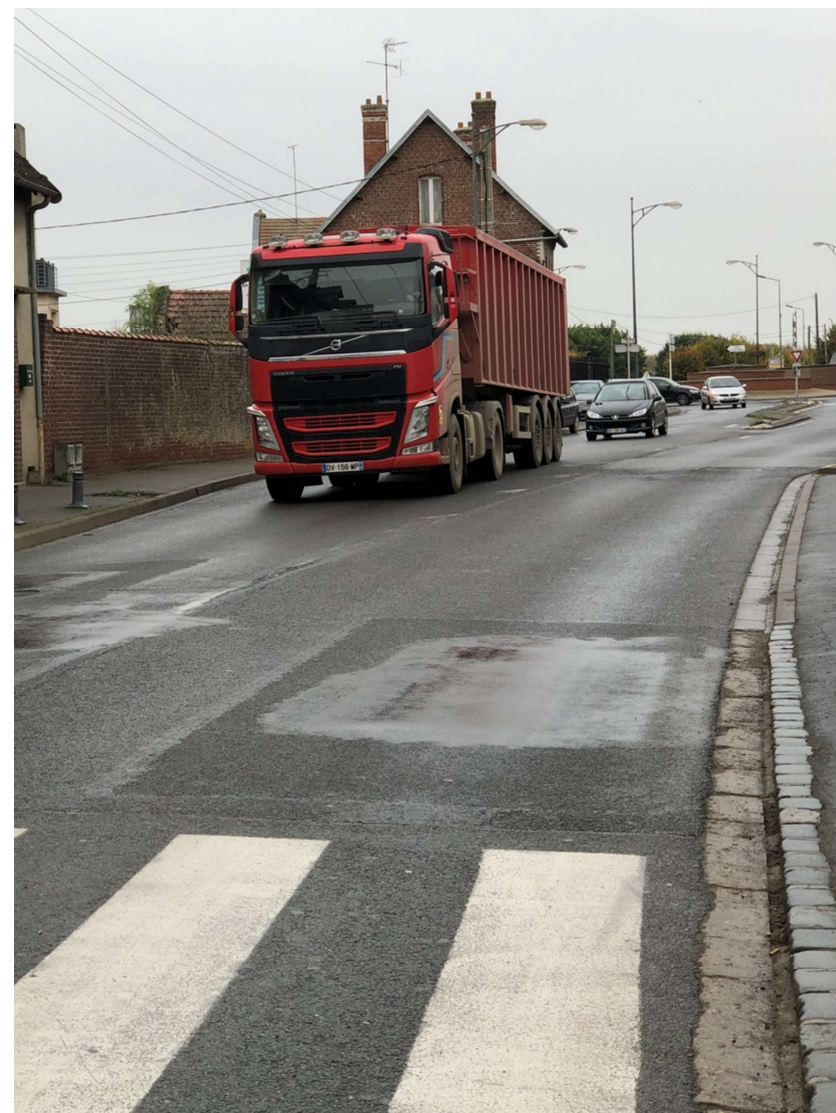
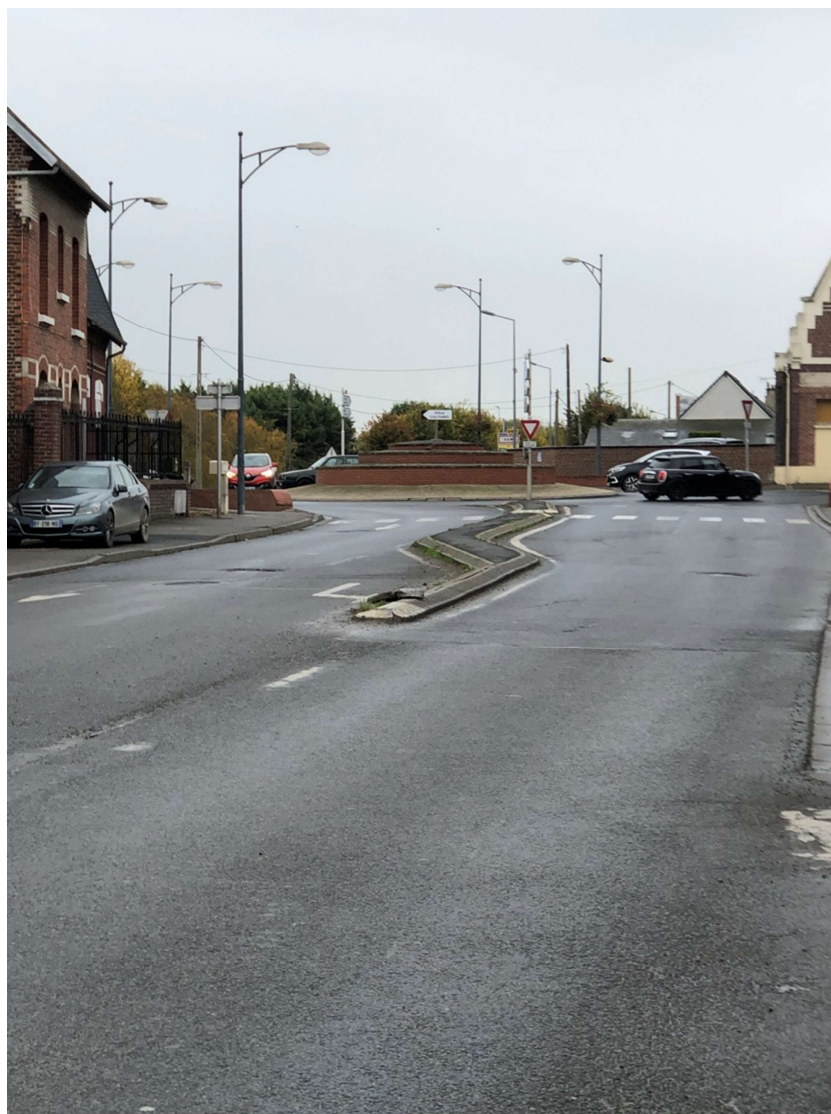
La RD 930 dans Eppeville

- Chaussée bidirectionnelle à 2 voies
- Largeur actuelle : 7 m
- Longueur de la section étudiée **1800m**
- la chaussée a été renforcée en partie en grave hydraulique dans les années 1980

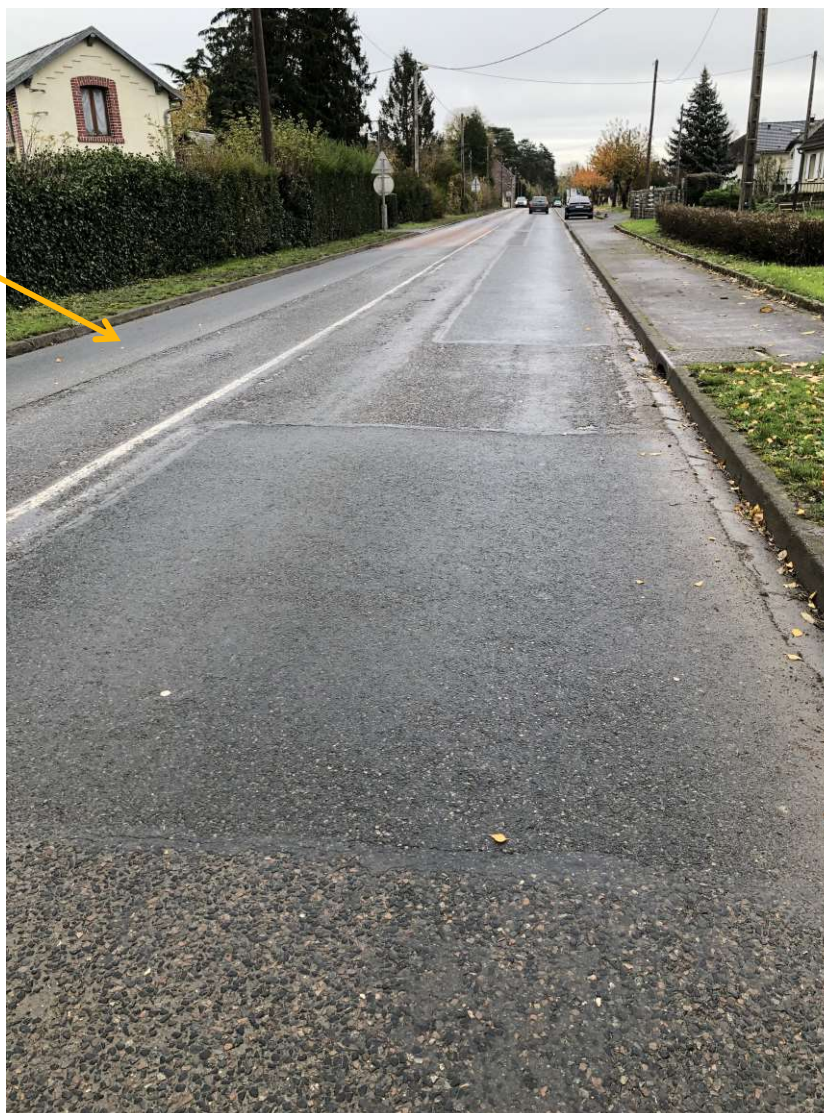
RD 930 - CI

GB 2012

C1-V1--axe/2_D
100 m

43+666

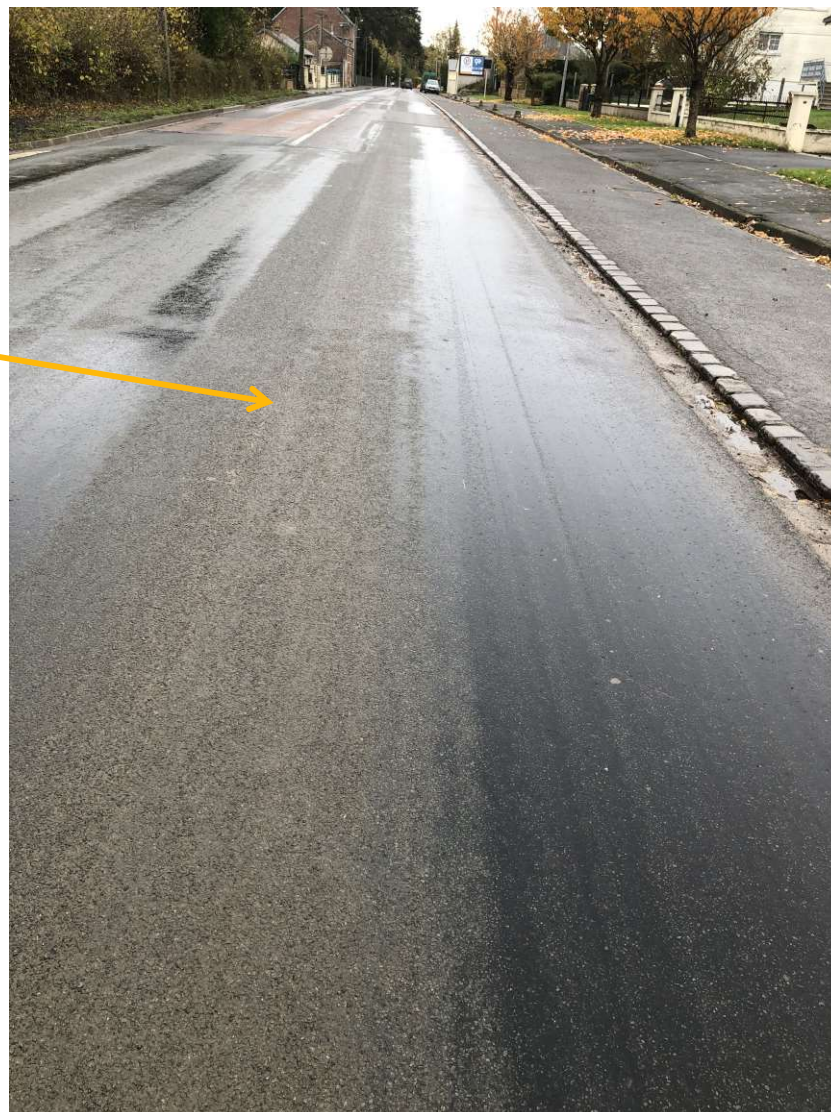
RD 930 - C2

Grave émulsion

Pavés

Sable

<div> <input type="checkbox"/> Détail <input checked="" type="checkbox"/> Colonnes </div>						
Solution 1	Fatigue	Fluage	Dégâts dus au gel	Fissuration thermique	Remontée de fissures	Drainage
Section Trafic: 237. PL/jour: t2 Calage mécanique (2022) Déflexion calculée: 60 mm/100 Valeur de calage: 60 mm/100	fort(e)	non	non	non	X	mauvais
es-mono-dg ENDUIT-MONOCOUCHE-DOUBLE-GRAVILLONNAGE (1992) 1. cm, 30 an(s), collé 1000 MPa / 1. cm	moyen(ne)	X	X	fort(e)	X	X
bb-standard Béton bitumineux (1980) 4 cm, 42 an(s), collé 3780 MPa / 4. cm	non	non	non		non	X
ge1 GRAVE-EMULSION-TYPE1 (1980) 19 cm, 42 an(s), collé 2100 MPa / 19. cm	faible	non	non		non	X
es Enduit (1970) 52 an(s), collé		X	X		X	X
es Enduit (1960) 62 an(s), collé		X	X		X	X
PAVE PAVE (1950) 16 cm, 72 an(s), collé 1000 MPa / 16 cm	moyen(ne)		X	X	X	X
sab0/6 sable_couche_de_forme (1950) 20 cm, 72 an(s), collé 60 MPa / 20 cm	fort(e)		X	X	X	X
Sol 38 MPa		X		X	X	X

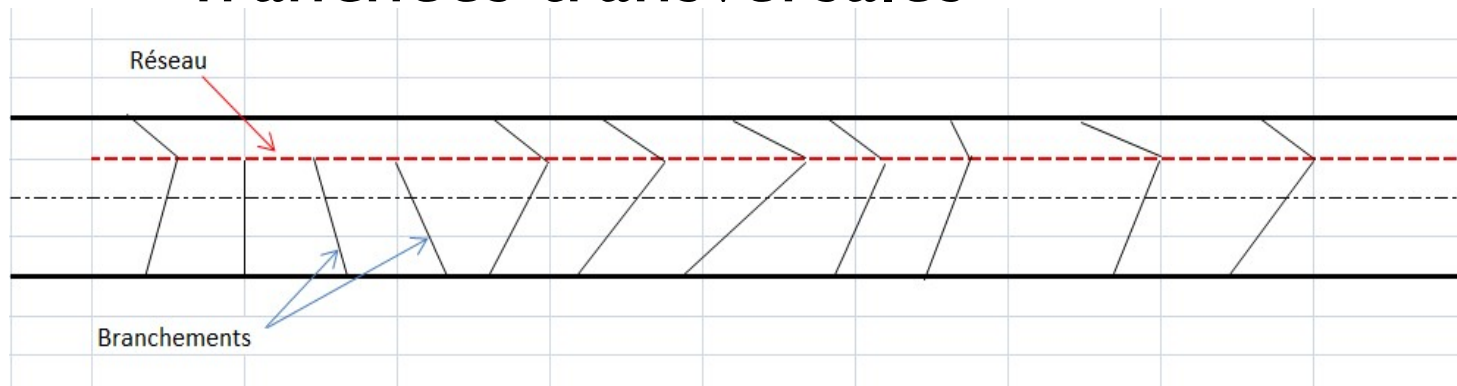
RD 930 Reprise des réseaux

- Tranchées sur la chaussée
 - Tranchées longitudinales
 - Tranchées transversales

- Sur la section en grave hydraulique
 - Dalle fragmentée
 - Chaussée à reconstruire conformément au règlement de voirie
