# ERASMUS

## Variantes autour d'une chaussée à faible déflection en axe

# *Présentation de l'étude*

- Route départementale
- Trafic : 170 PL/J/sens (**T2-**)
- Largeur : 7,60 m
- Rase campagne
- Structure bitumineuse

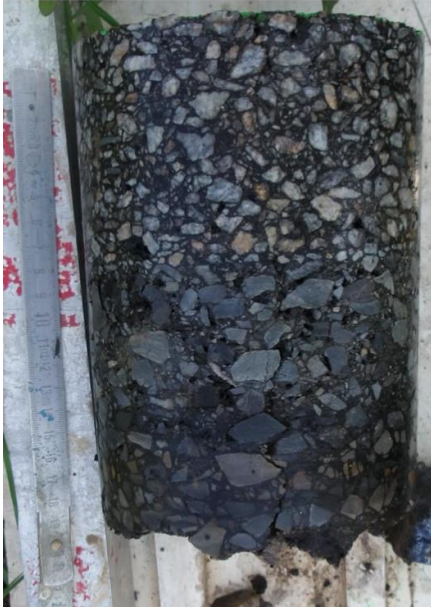
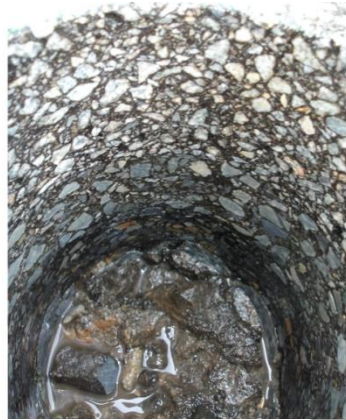
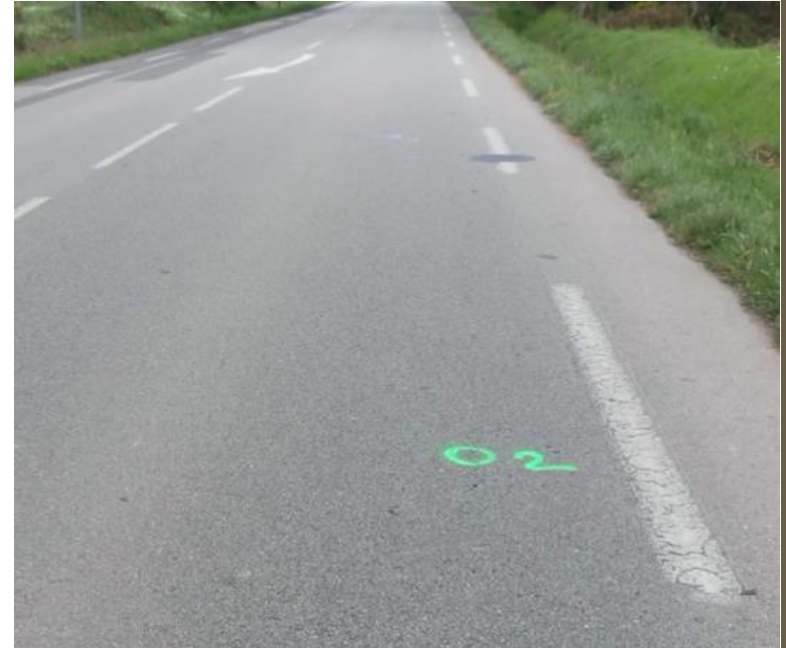
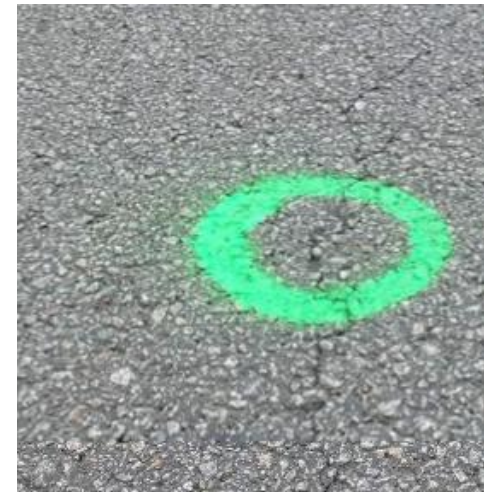
# Carottages

Nature		Épaisseur (cm)	Cumul (Cm)
BB		7	7
mat BB		7	14
es		4	18
macadam		5	23

Arrêt carottage

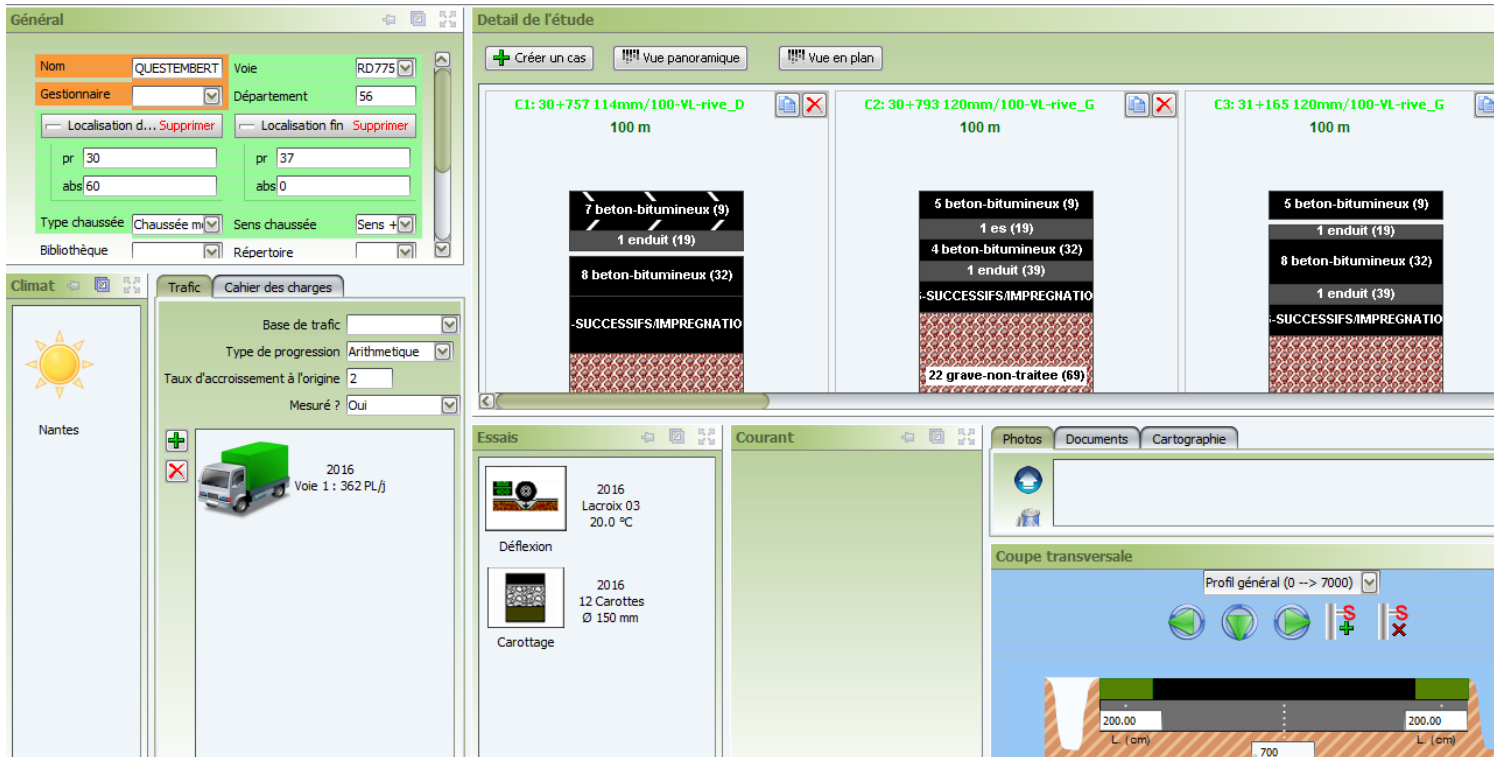
# Application d'ERASMUS

The screenshot displays the ERASMUS application interface, which is divided into several functional modules:

- Général:** Contains project information fields such as Nom (QUESTEMBERT), Voie (RD775), Gestionnaire, Département (56), and various localization and type settings.

- Climat:** Features a weather icon and the location Nantes.
- Trafic:** Includes a 'Cahier des charges' section with traffic base, progression type, and measurement settings.

- Detail de l'étude:** Shows three detailed cross-sections (C1, C2, C3) of road layers, including materials like '7 beton-bitumineux (9)', '1 es (19)', '4 beton-bitumineux (32)', '1 enduit (39)', '22 grave-non-traitée (69)', and 'SUCCESSIONS/IMPREGNATION'.

- Essais:** Displays test results for 'Déflexion' (2016 Lacroix 03, 20.0 °C) and 'Carottage' (2016 12 Carottes, Ø 150 mm).
- Courant:** A section for current status or flow.

- Photos, Documents, Cartographie:** Modules for managing project media and maps.
- Coupe transversale:** A detailed cross-section view showing the road profile, with a 'Profil général (0 --> 7000)' and a scale bar indicating 200.00 L (cm) and 700.

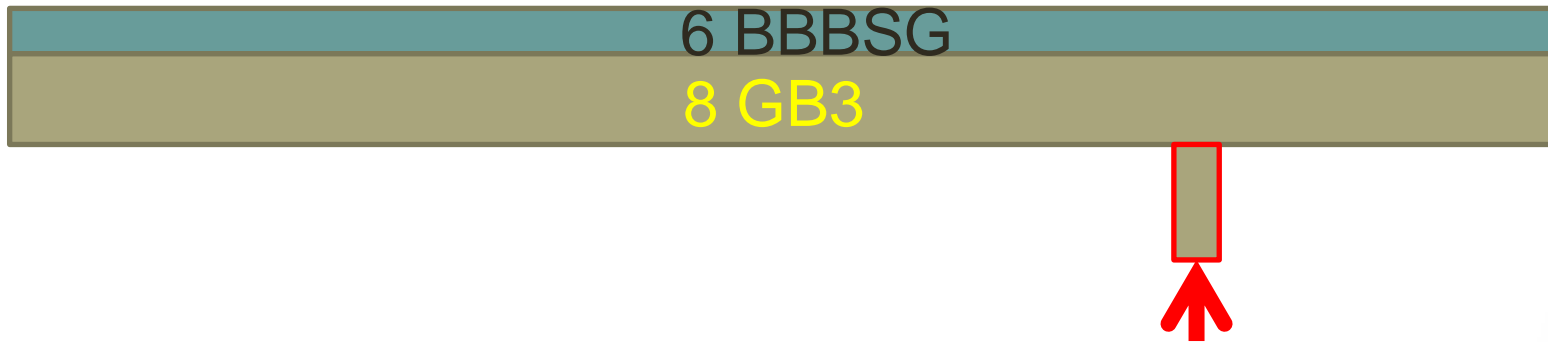
## Solutions avec les données recueillies en BdR rive **Seuil Libre**

En BdR rive droite  
Fraisage – 8 + 8 GB3
