## Entretien d'une chaussée semi-rigide mince avec évolution du trafic

# Département du Nord

**CAS DE LA RD 96  
PR 6+400 - PR 7+785**

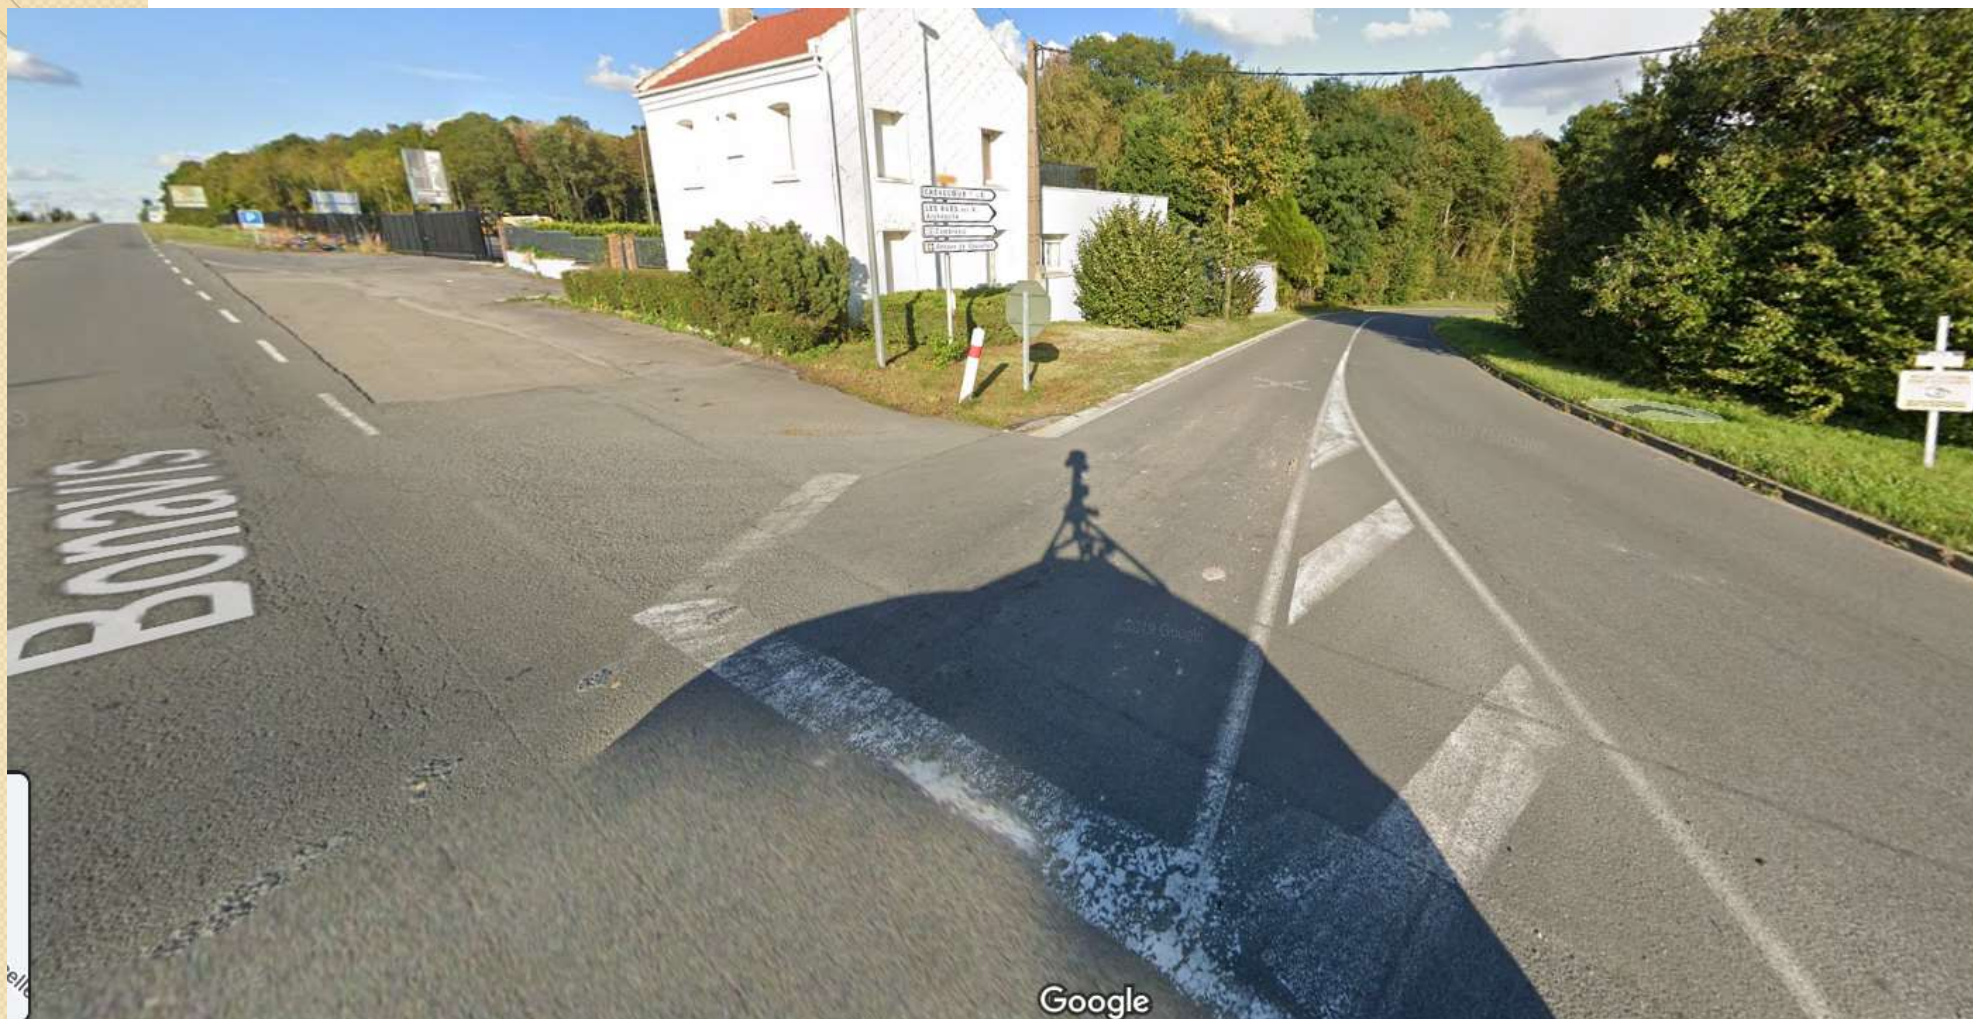
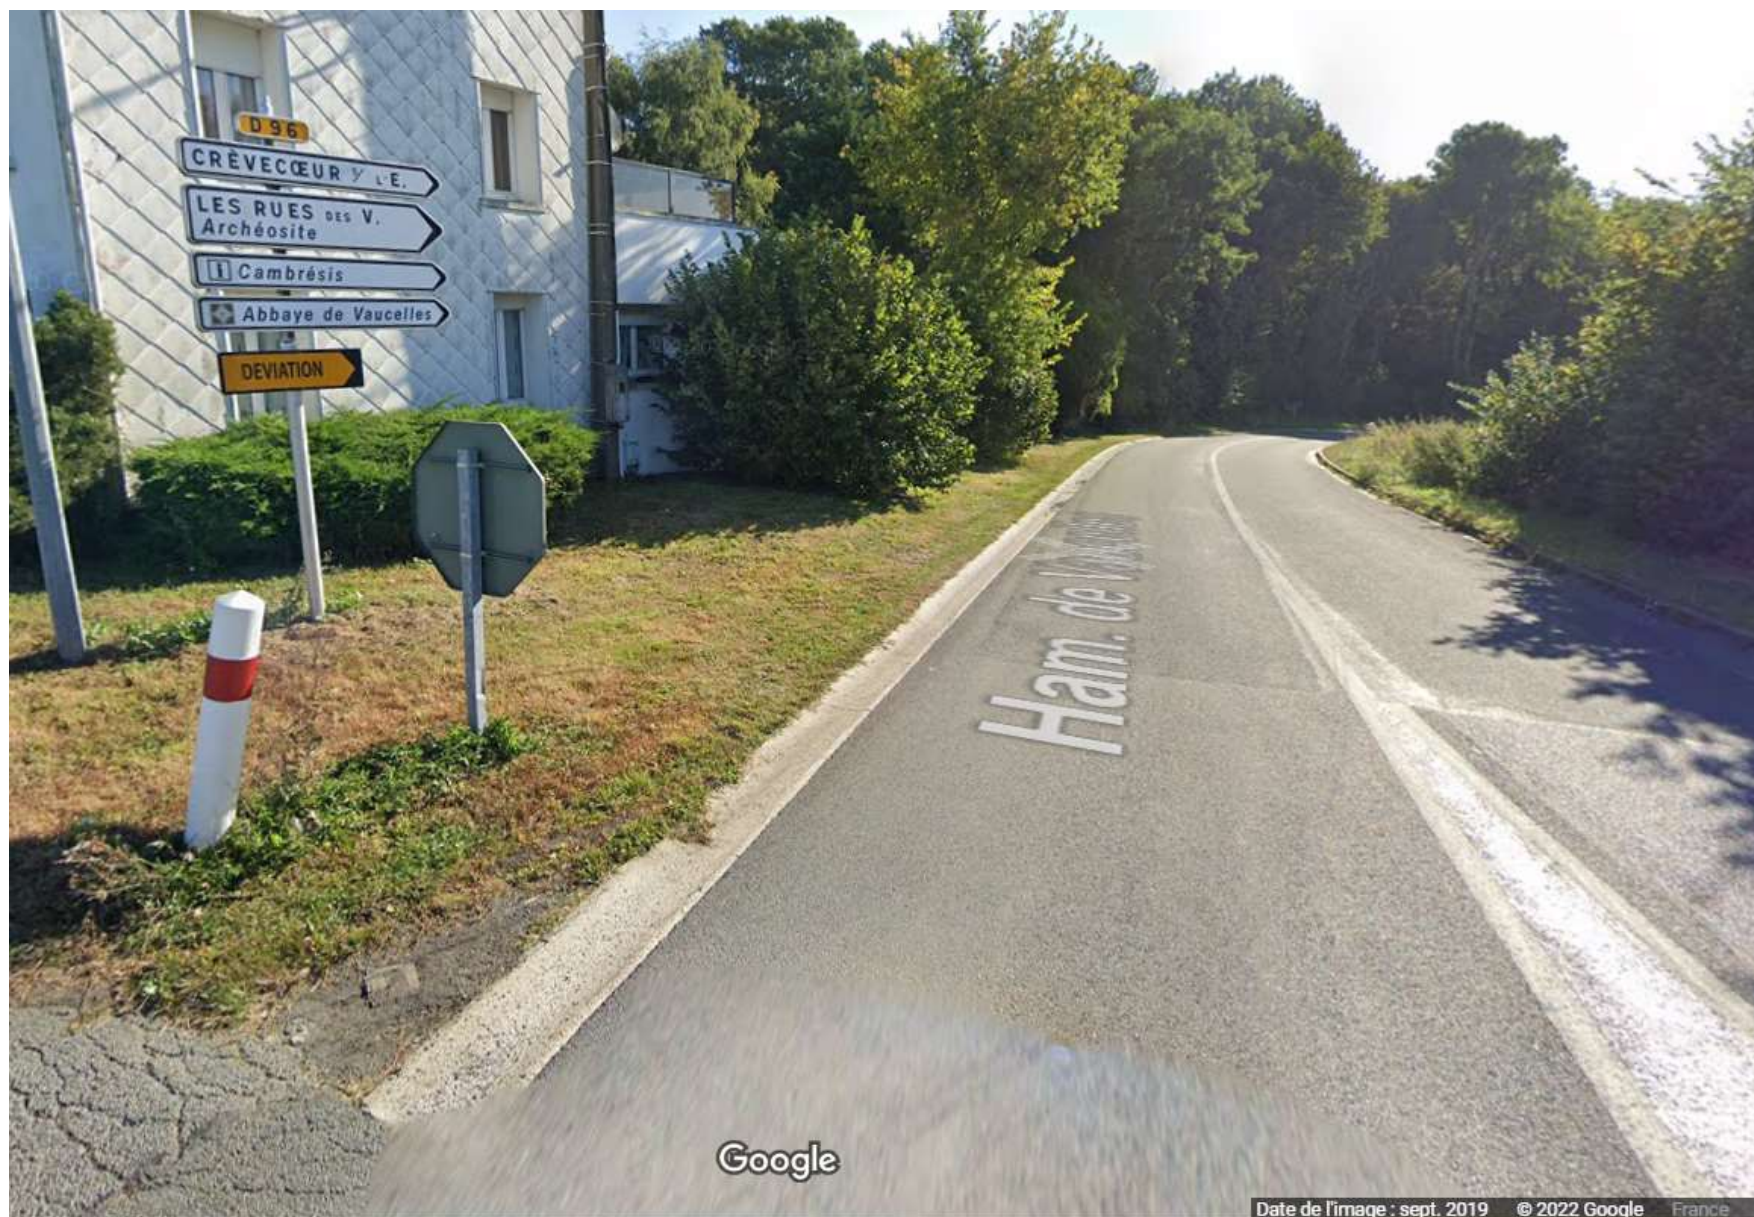
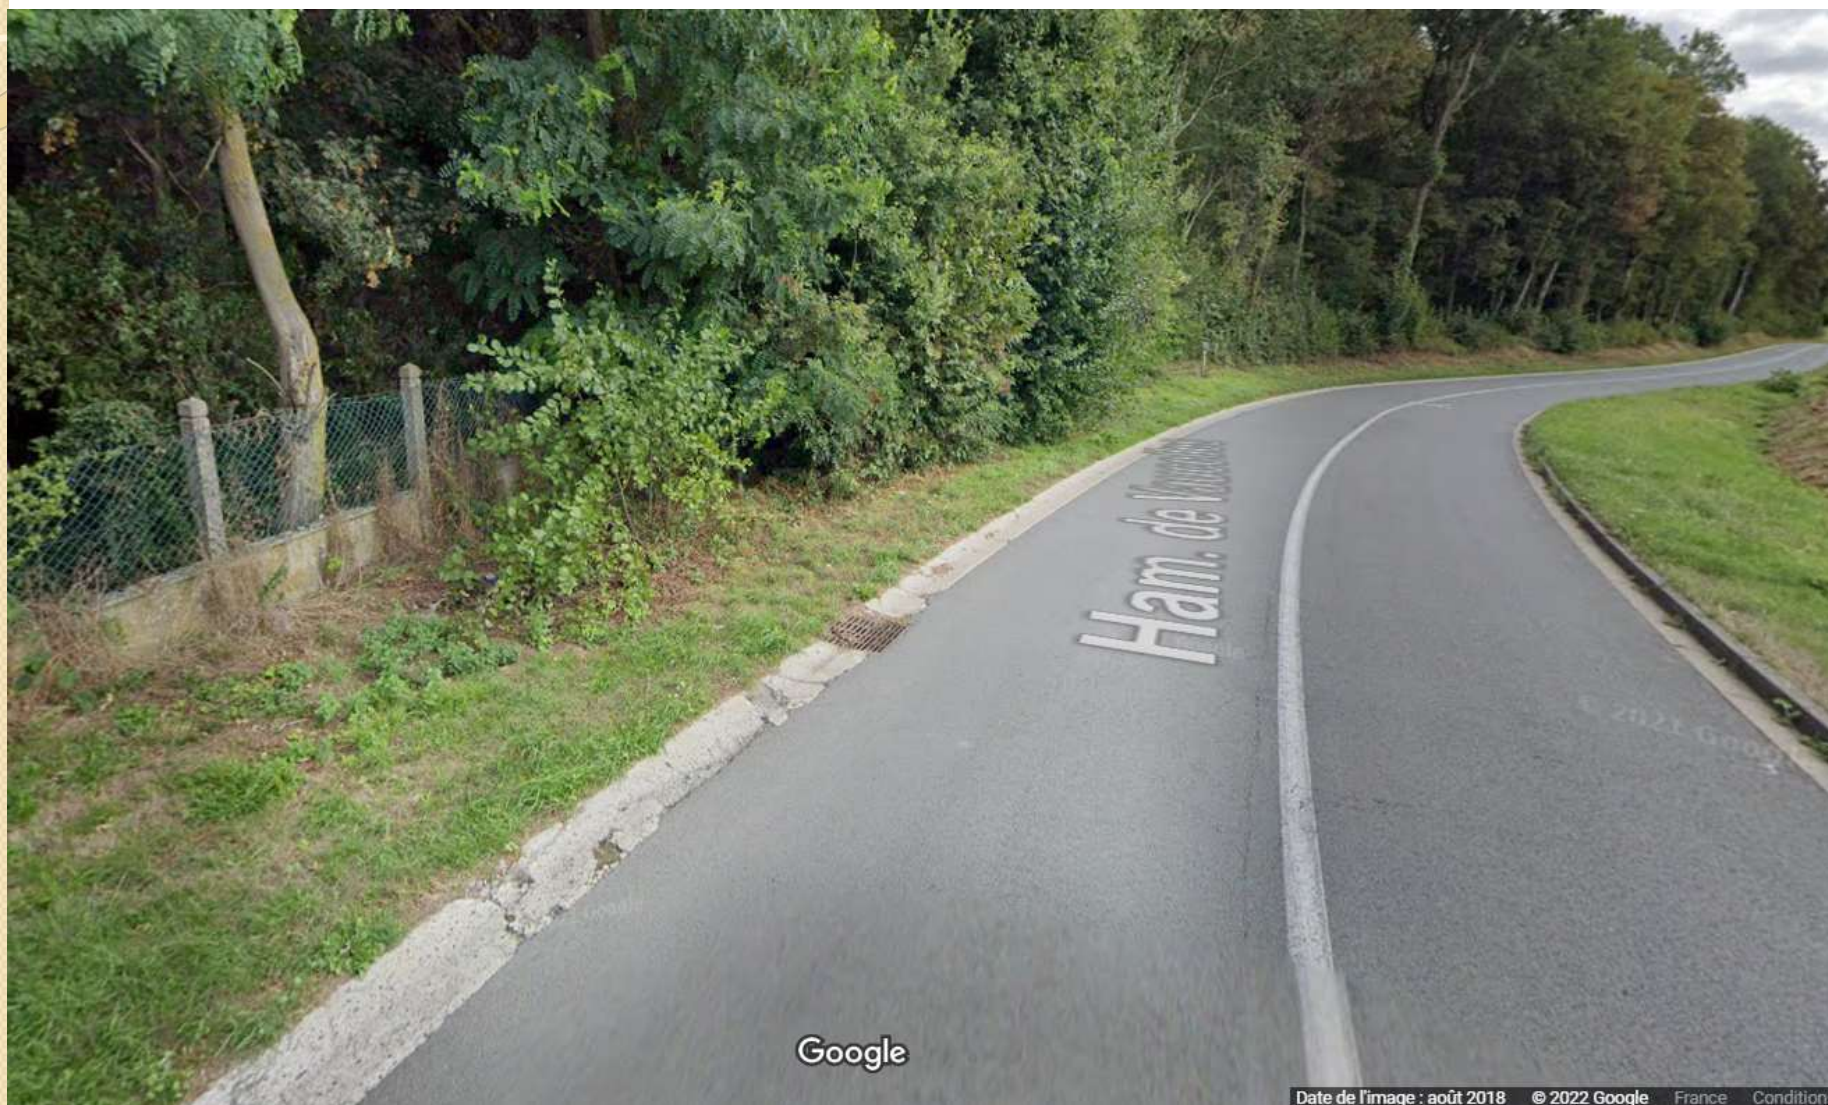
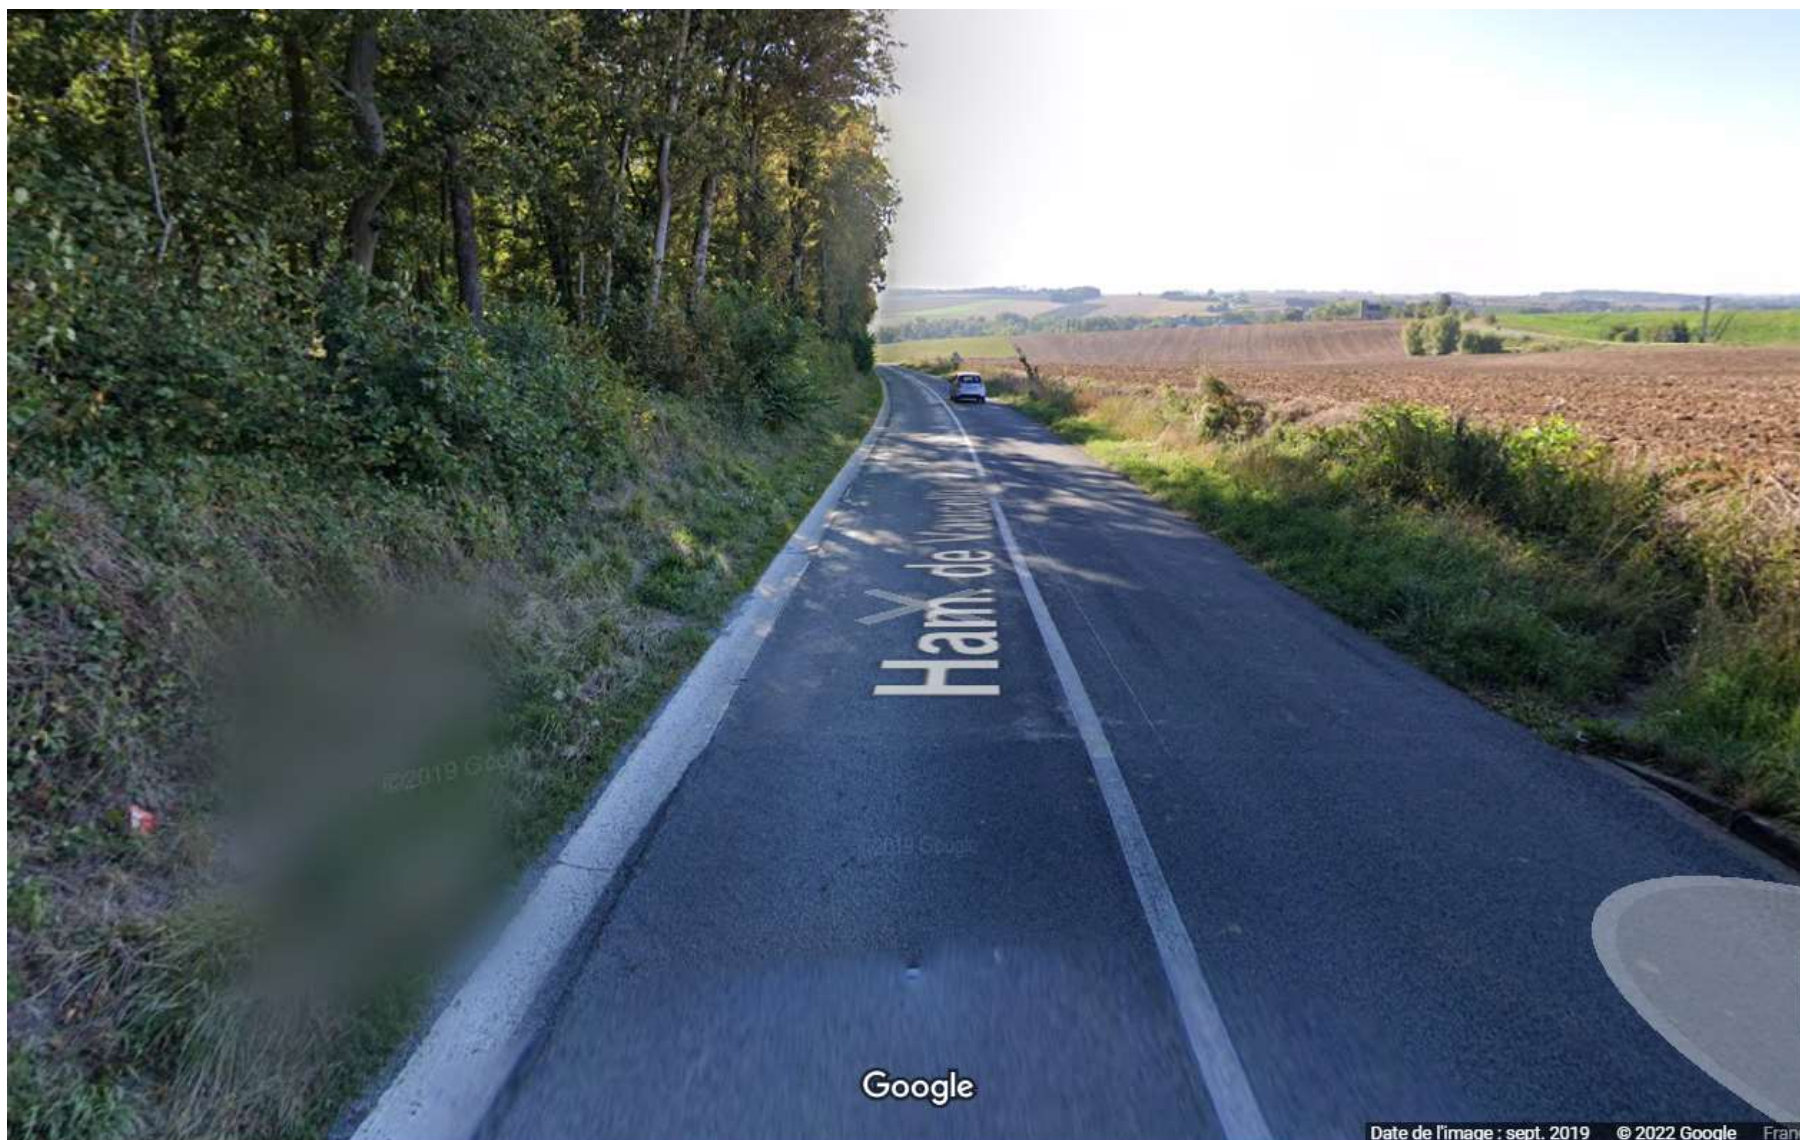
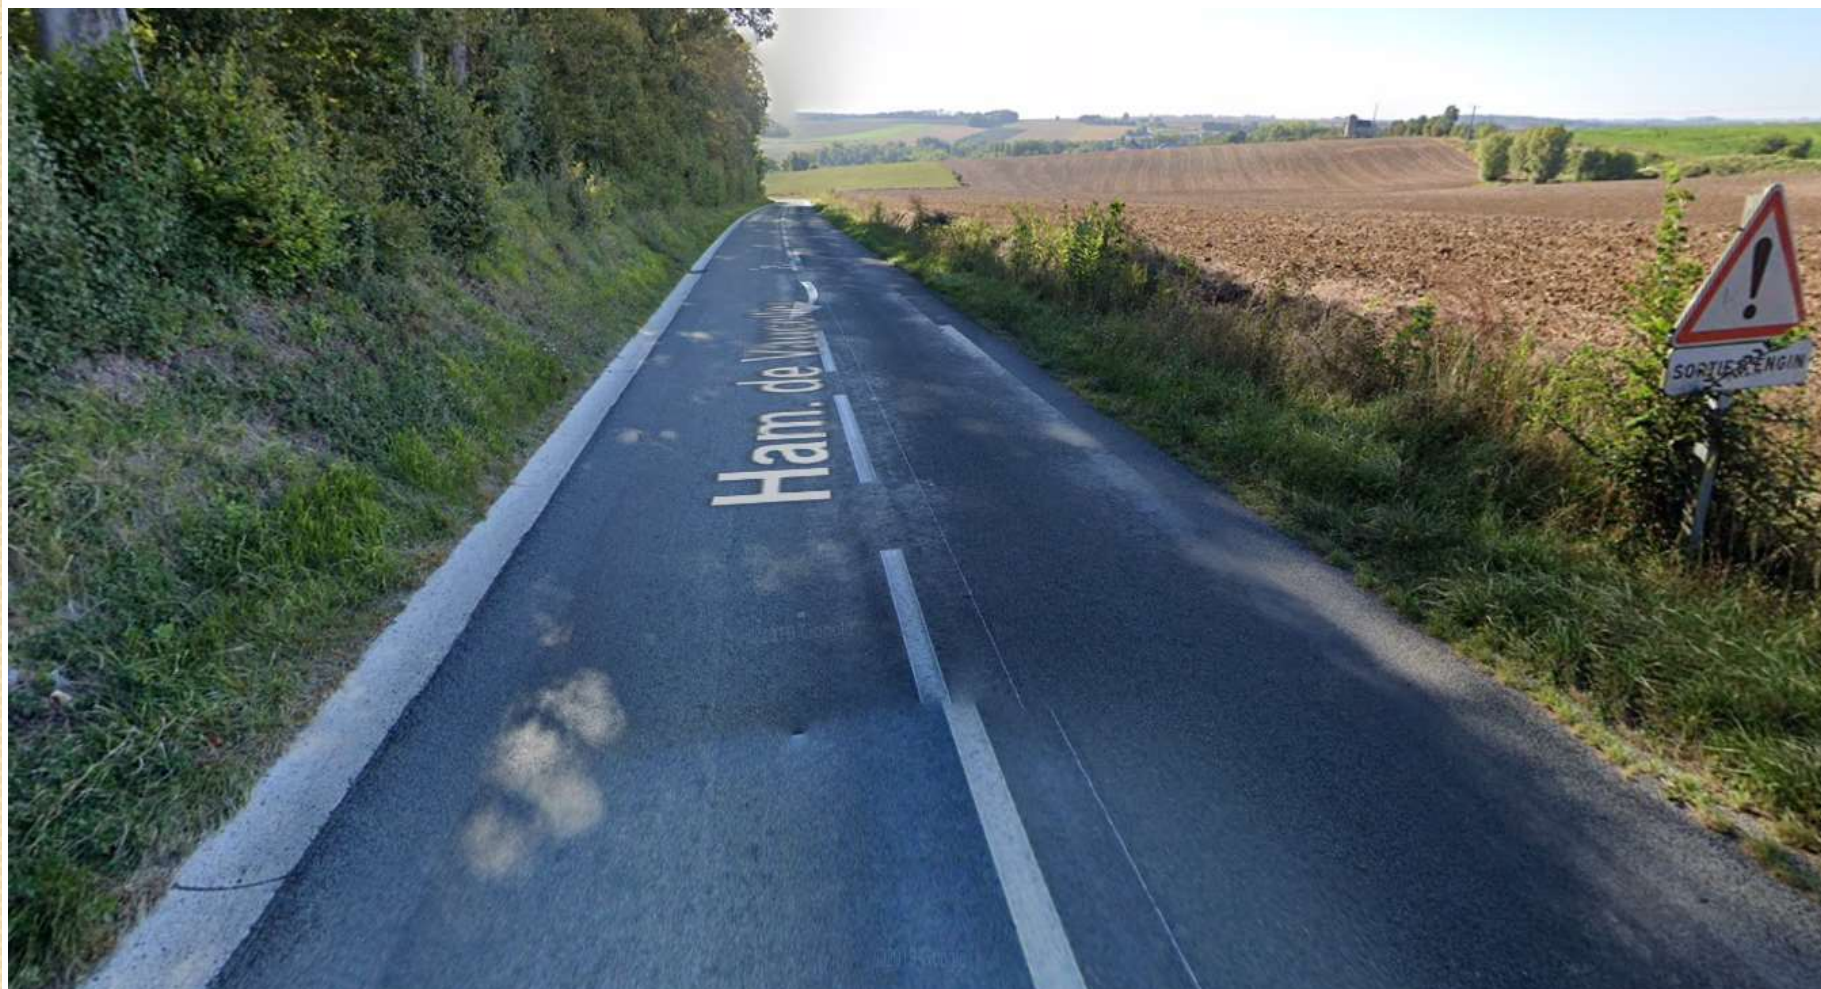
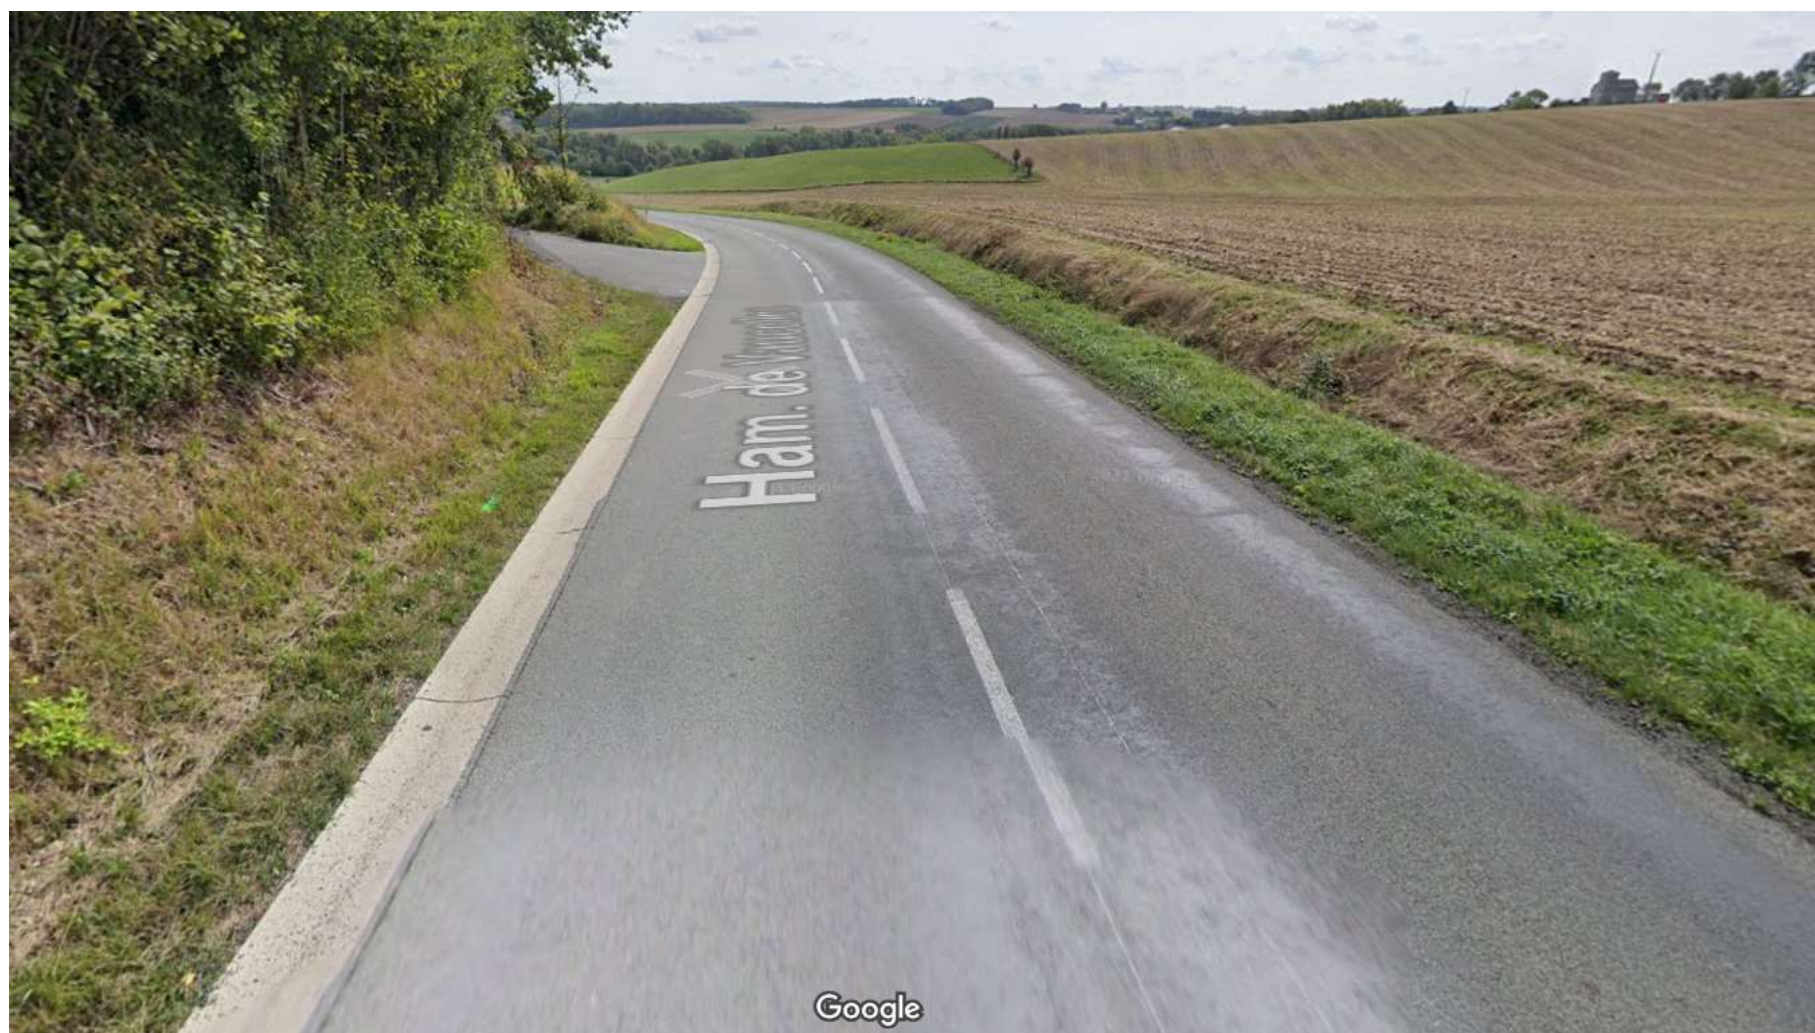
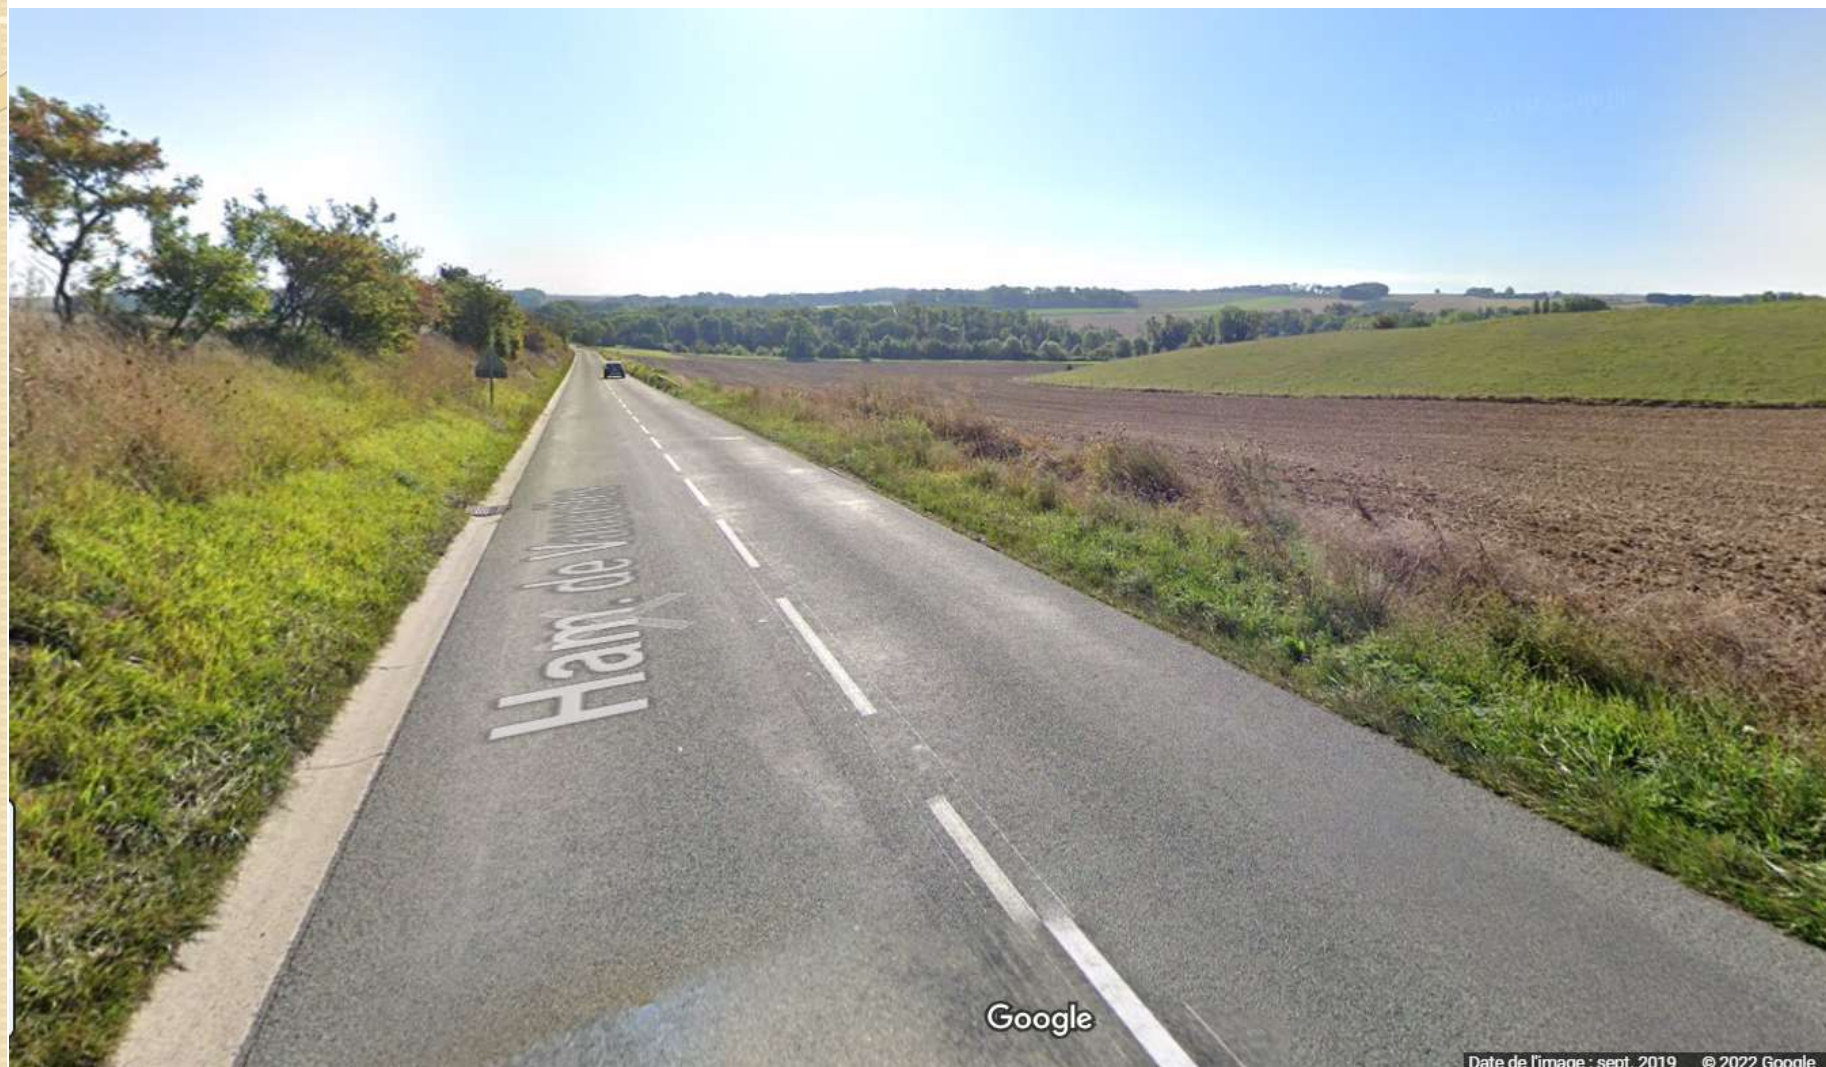
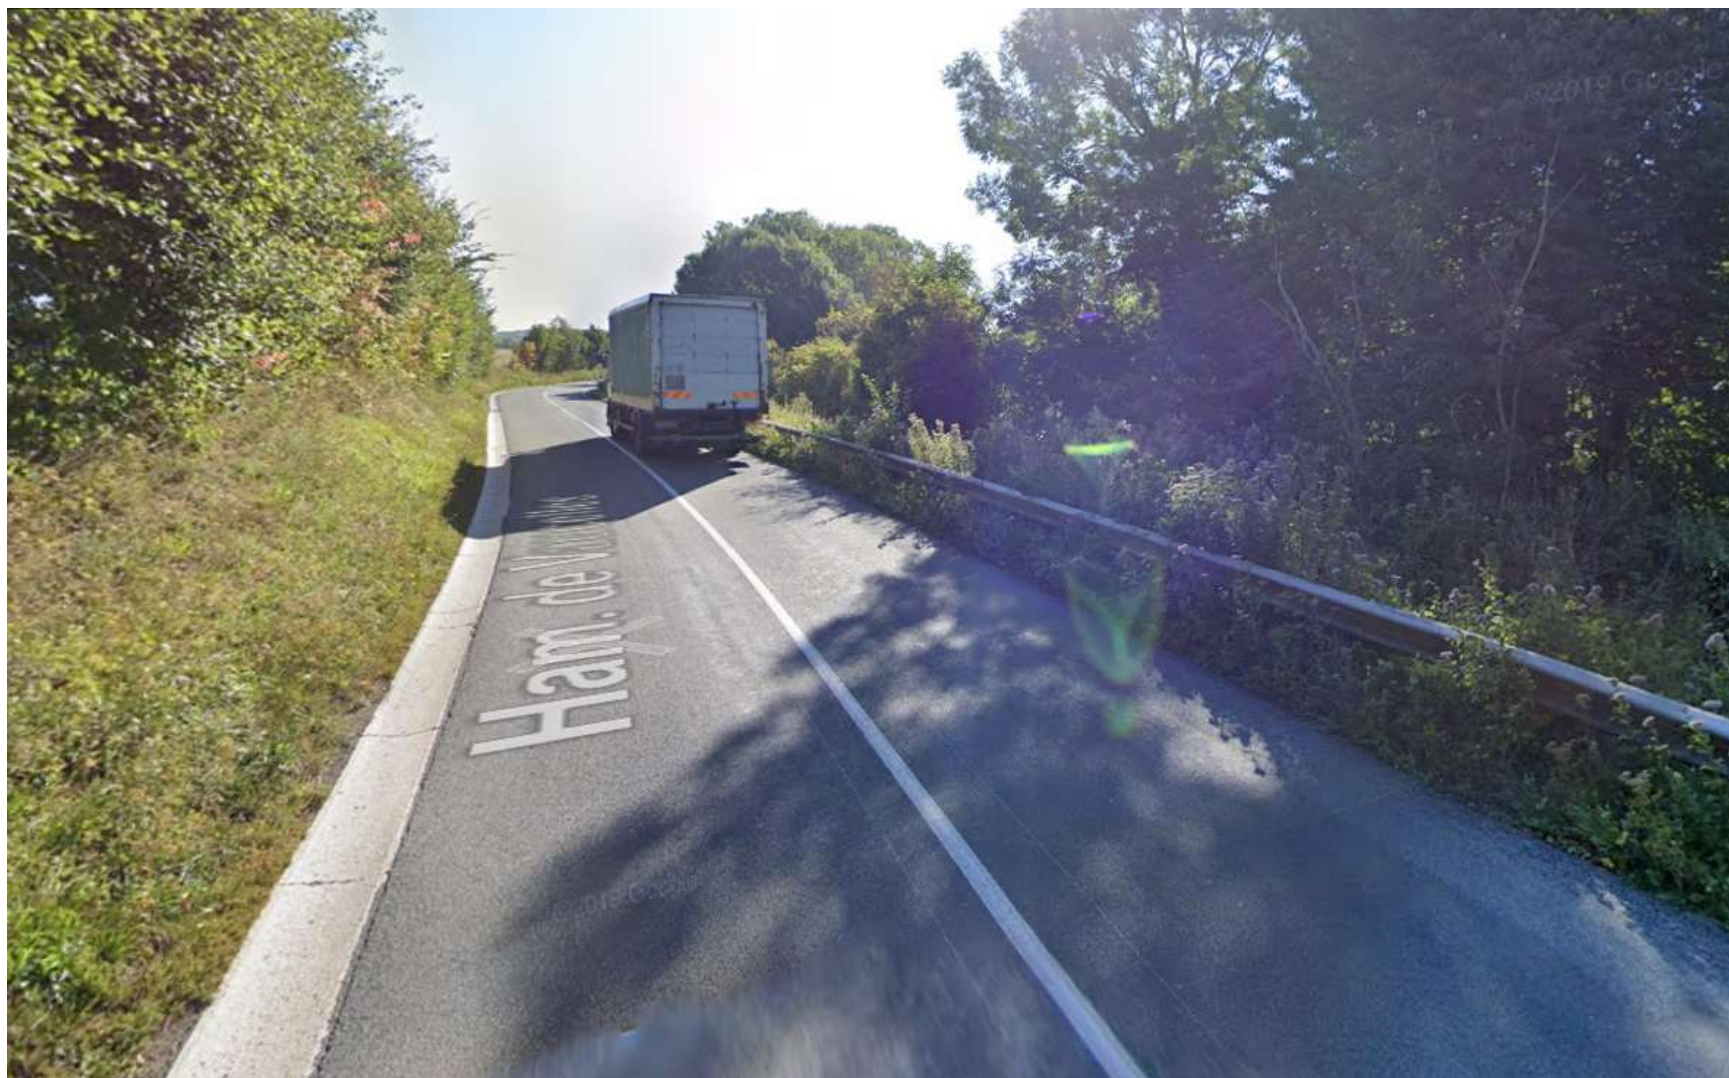
# RD96 photo 2019

- Quelques photographies de la section étudiée entre les PR 6+400 et 7+785

- Fissures longitudinales
- Faiençage en rives (photos)
- Ressuage des ES
- Nombreuses Réparations sens +
- A noter que l'enduit de 2016 masque des dégradations

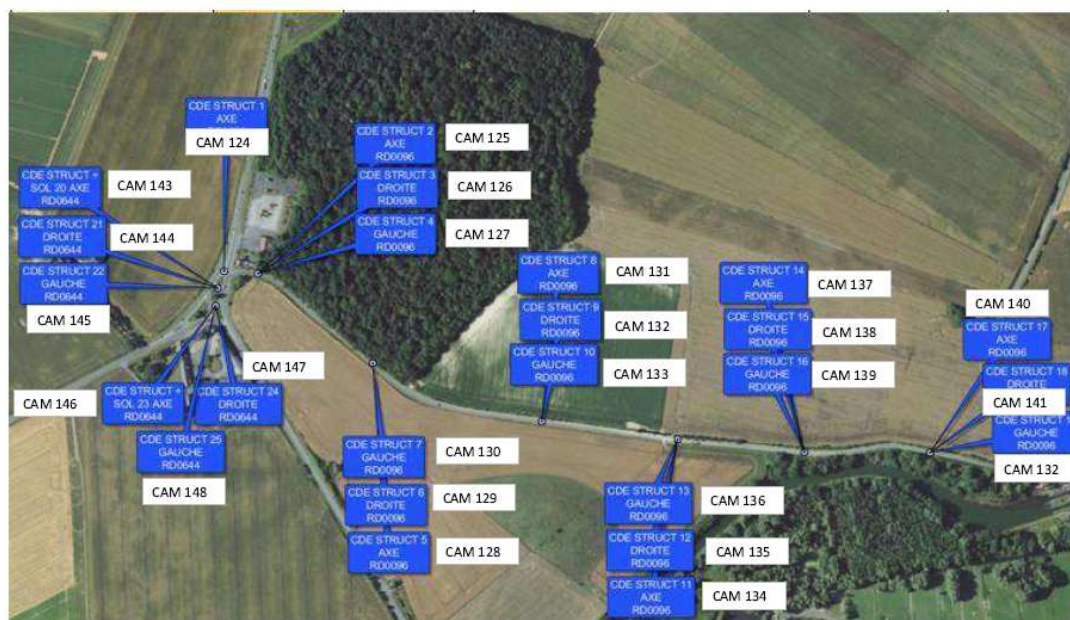
## PRELEVEMENT PAR CAROTTAGE

Chantier : RUE DES VIGNES  
RD96

Date du carottage : 24/05/22

Client : CD59  
Dossier N°: NBE3.M.0076.1.G

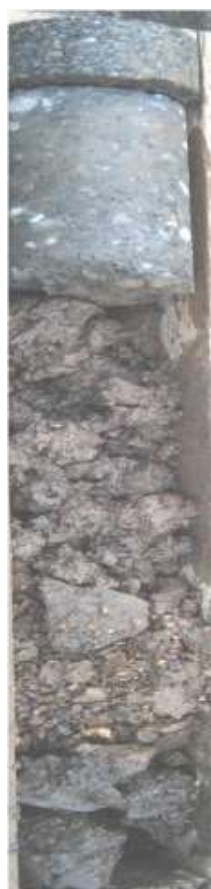
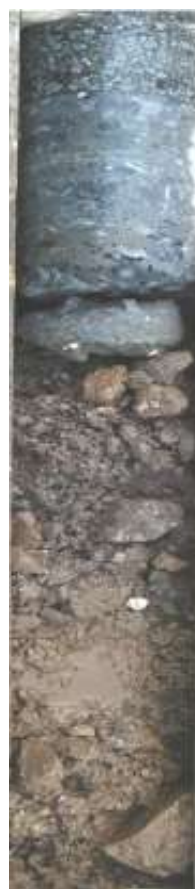
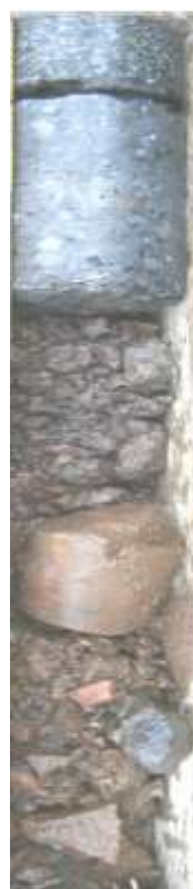
# Carottages C1 à C3 PR 6+460

Béton bitumineux

Grave laitier

GNT

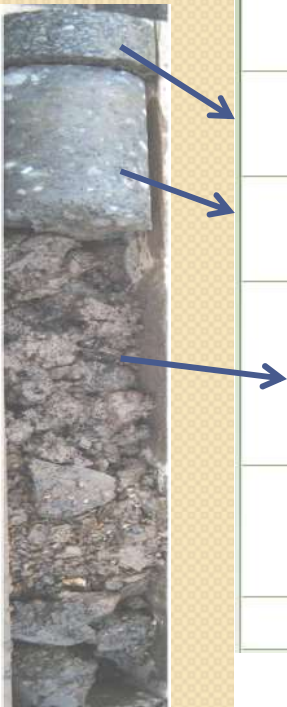
# RD 96 Diagnostic sur CI en axe

Détail Colonne									
Solution 1	Fatigue	Fluage	Dégâts dus au gel	Fissuration thermique	Fissuration de Retrait	Transfert de charges	Défaut d'Interface	Décohésion	Drainage
<b>Section</b> Trafic: 194. PL/jour: t2 Calage mécanique (2022) Déflexion calculée: 53 mm/100 Valeur de calage: 53 mm/100	moyen(ne)	non	non	non	non	moyen(ne)	moyen(ne)	non	moyen
<b>es-mono</b> ENDUIT-MONOCOUCHE (2016) 0.5 cm, 6 an(s), collé 1000 MPa / 0.5 cm	non	X	X	faible	X	X	X	X	X
<b>bbsg-0/10-C2</b> BBSG-0/10-CLASSE-2 (2010) 7 cm, 12 an(s), décollé 5500 MPa / 7. cm	faible	non	non		X	X	moyen(ne)	X	X
<b>gl-p</b> Grave laitier (1975) 23 cm, 47 an(s), collé 19903 MPa / 23 cm sain	moyen(ne)	X	non	X	non	moyen(ne)		non	X
<b>gnt1</b> Grave non traitée (1975) 35 cm, 47 an(s), collé 600 MPa / 5 cm 600 MPa / 10 cm 600 MPa / 10 cm 480 MPa / 10 cm	non		X	X	X	X	X	X	X
<b>cdf-nt-1</b> Couche de forme non traitée (1975) 35 cm, 47 an(s), collé 240 MPa / 35 cm	non		X	X	X	X	X	X	X

<b>Sol</b> 13 MPa		X		X	X	X	X	X	X

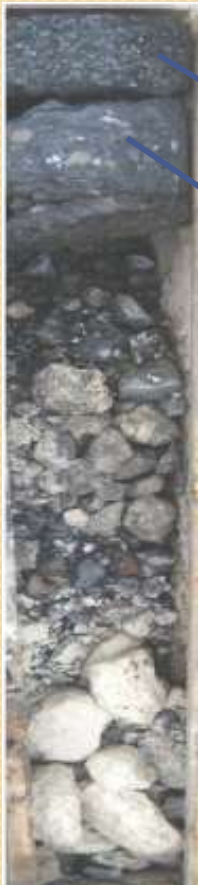
# RD 96 Diagnostic sur C9 rive

<input type="checkbox"/> Détail <input checked="" type="checkbox"/> Colonnes									
Solution 1: Orniérage / / existe	Fatigue	Fluage	Dégâts dus au gel	Fissuration thermique	Fissuration de Retrait	Transfert de charges	Défaut d'Interface	Décohésion	Drainage
<b>Hypothèse</b> Orniérage existe									
<b>Section</b> Trafic: 194. PL/jour: t2 Calage mécanique (2022) Déflexion calculée: 50 mm/100 Valeur de calage: 48 mm/100	fort(e)	non	non	non	non	non	moyen(ne)	non	moyen
<b>es-mono</b> ENDUIT-MONOCOUCHE (2016) 0.5 cm, 6 an(s), collé 1000 MPa / 0.5 cm	non	X	X	faible	X	X	X	X	X
<b>bbsg-0/10-C2</b> BBSG-0/10-CLASSE-2 (2010) 6 cm, 12 an(s), décollé 2000 MPa / 6. cm	fort(e)	non	non		X	X	moyen(ne)	X	X
<b>gl-p</b> Grave laitier (1990) 10 cm, 32 an(s), collé 3000 MPa / 10 cm sain	fort(e)	X	non	X	non	non		non	X
<b>bb-standard</b> Béton bitumineux (1975) 4 cm, 47 an(s), collé 2000 MPa / 4. cm	fort(e)		non	fort(e)	X	X		X	X

<b>cdf-nt-1</b> Couche de forme non traitée (1975) 43 cm, 47 an(s), collé 240 MPa / 43 cm	⊖		X	X	X	X	X	X	X
<b>Sol</b> 94 MPa		X		X	X	X	X	X	X
