## Caractéristiques principales

Type de visite : **Visite initiale**

Voie : **A8**

Identifiant : **EcranPareBlocs\_A8\_205782\_1**

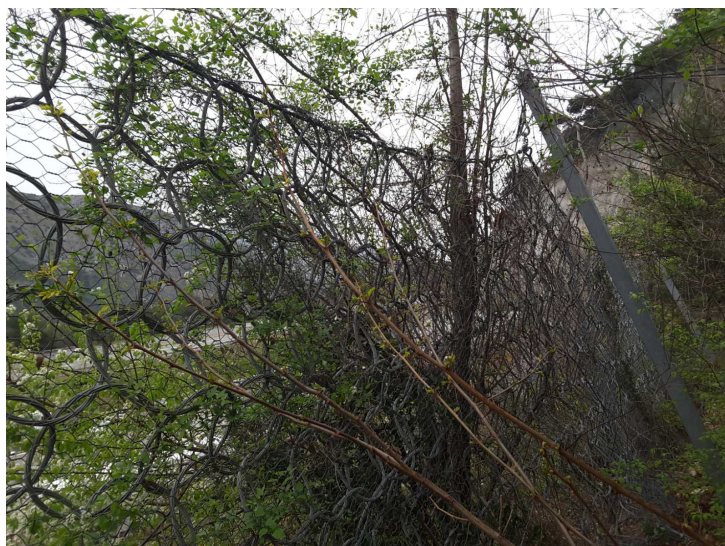
F -- 12/04/2019 14:52:35

| Végétation | B <span style="color: yellow;">■</span> | Ecran végétalien à 29<br>Nombreux dissipateurs sous<br>végétation |

## 1.1 - Présence de gros arbres

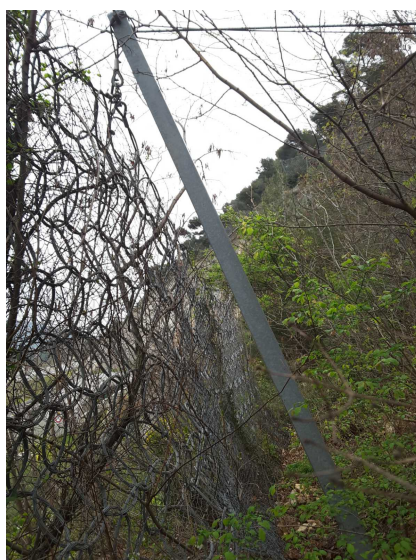
E -- 12/04/2019 15:57:46

P4 (, )

Nom : P4  
Hauteur (m) : 5.0

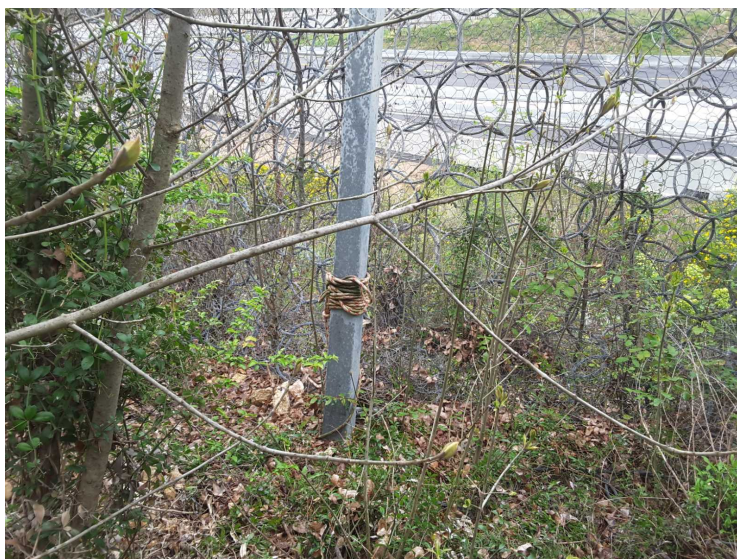
D -- 12/04/2019 14:21:27

| P5 (, ) | RAS <span style="color: green;">■</span> | Nom : P5<br>Hauteur (m) : 5.0<br>Evacuer cordage |

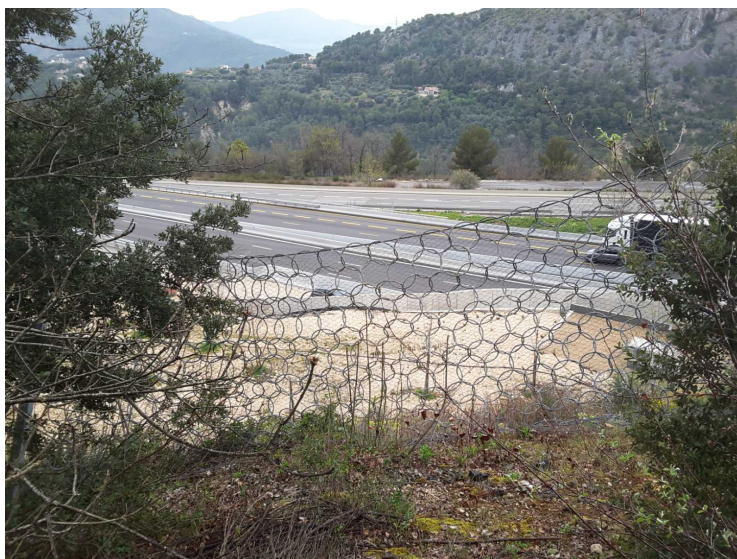
G -- 12/04/2019 14:37:57

| F1 (, ) | U2 <span style="color: yellow;">■</span> | Nom : F1<br>Présence Doublage grillage : true<br>Présence Bavette : true<br>Filet détendu remise en tension |

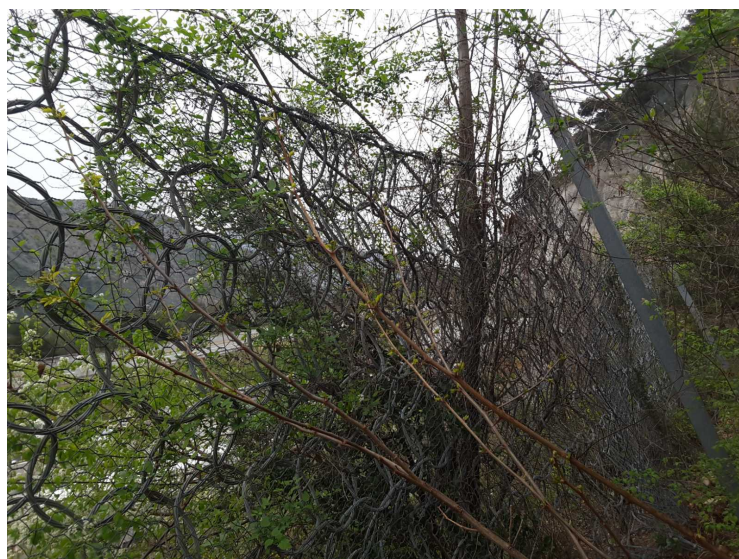
F -- 12/04/2019 14:52:35

| F3 (, ) | U1 <span style="color: red;">■</span> | Nom : F3<br>Présence Doublage grillage : true<br>Présence Bavette : true<br>Remise en tension câble amont<br>Arbre à couper |

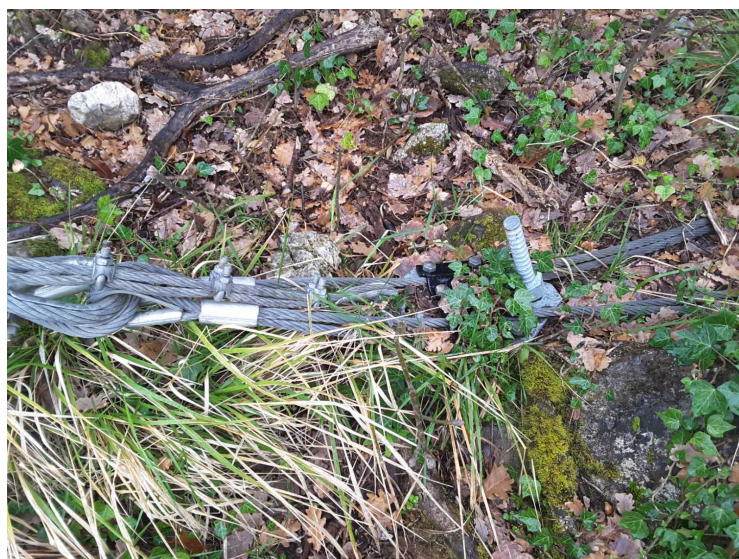
I -- 12/04/2019 14:44:31

| d1 (, ) | RAS <span style="color: green;">■</span> | Nom : d1<br>Type : Plaque (EI-HC, GTS, Siméco)<br>Latéral sur p1 |

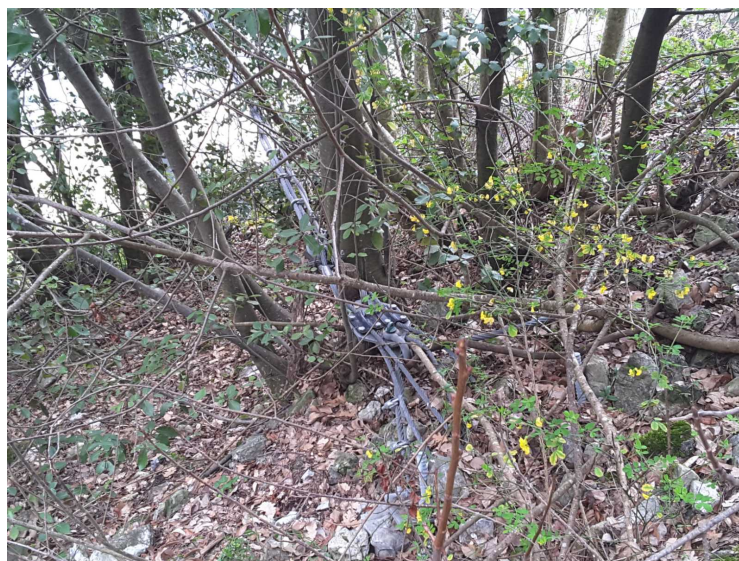
H -- 12/04/2019 14:46:12

| d2 (, ) | U2 | Nom : d2<br>Type : Plaque (EI-HC, GTS, Siméco)<br>Amont sur p1<br>Végétation à supprimer |

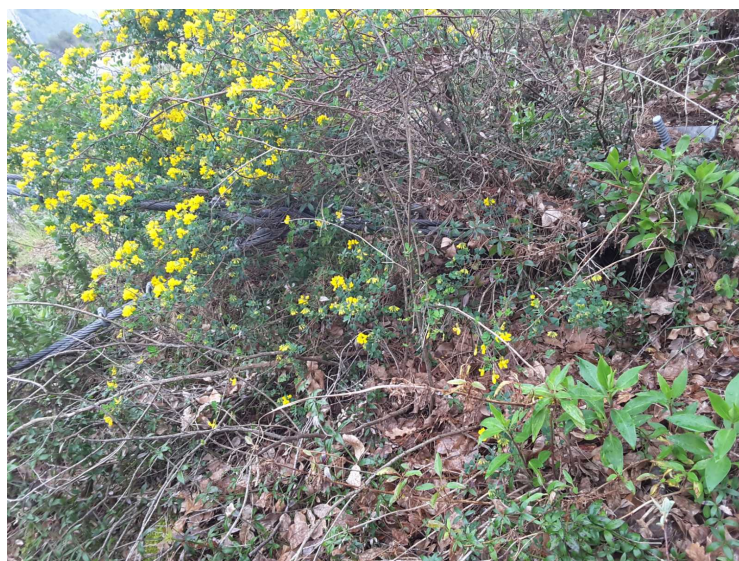
J -- 12/04/2019 14:46:26

| d3 (, ) | RAS | Nom : d3<br>Type : Plaque (EI-HC, GTS, Siméco)<br>Supprimer végétation |

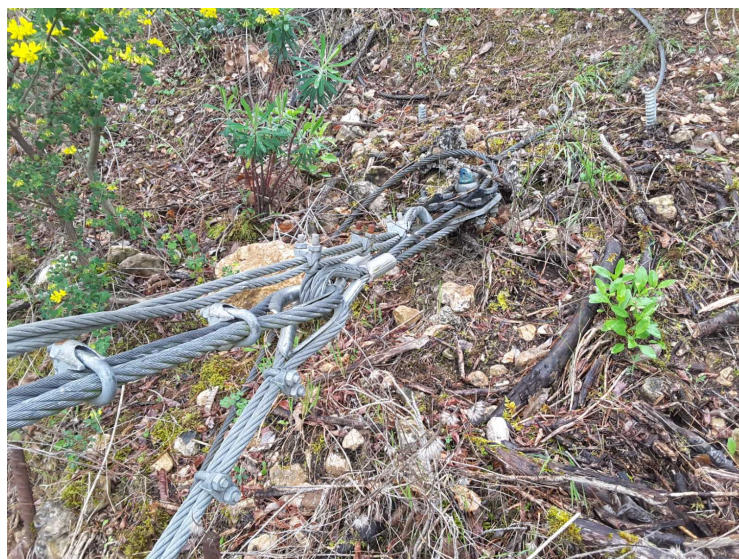
C -- 12/04/2019 14:48:02

| d4 ( , ) | RAS <span style="color: green;">■</span> | Nom : d4<br>Type : Plaque (EI-HC, GTS, Siméco)<br>1 serre câble corrodé |

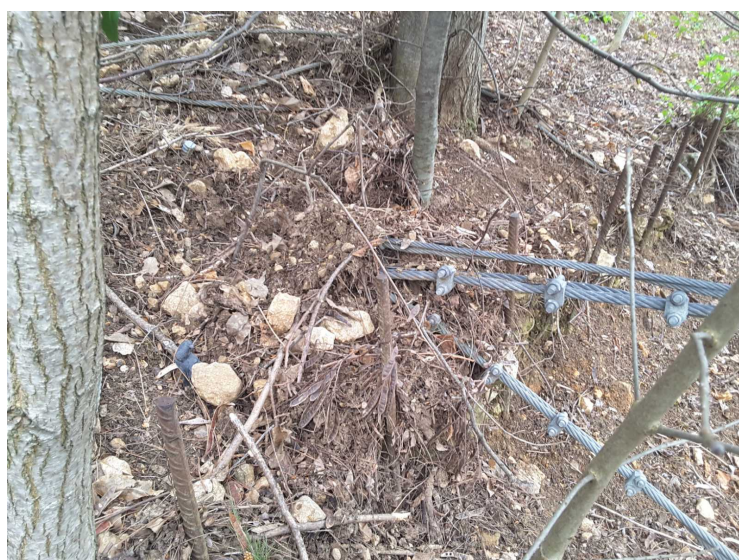
B -- 12/04/2019 14:49:19

| d5 ( , ) | U2 <span style="color: yellow;">■</span> | Nom : d5<br>Type : Plaque (EI-HC, GTS, Siméco)<br>Amont sur p4 nettoyage terre |

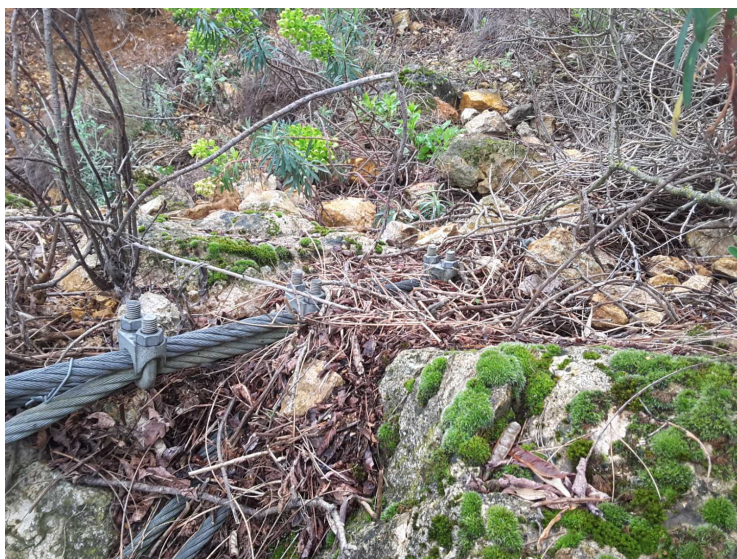
A -- 12/04/2019 14:50:22

d6 ( , )

Nom : d6  
Type : Plaque (EI-HC, GTS, Siméco)  
Légèrement enseveli à nettoyer
