ERASMUS

Découpage en zones homogènes avec prise en compte des caractéristiques longitudinales et transversales des chaussées

Utiliser toute « puissance de calcul d'ERASMUS » après un découpage surfacique de l'itinéraire en zones homogènes, pour optimiser les solutions d'entretien

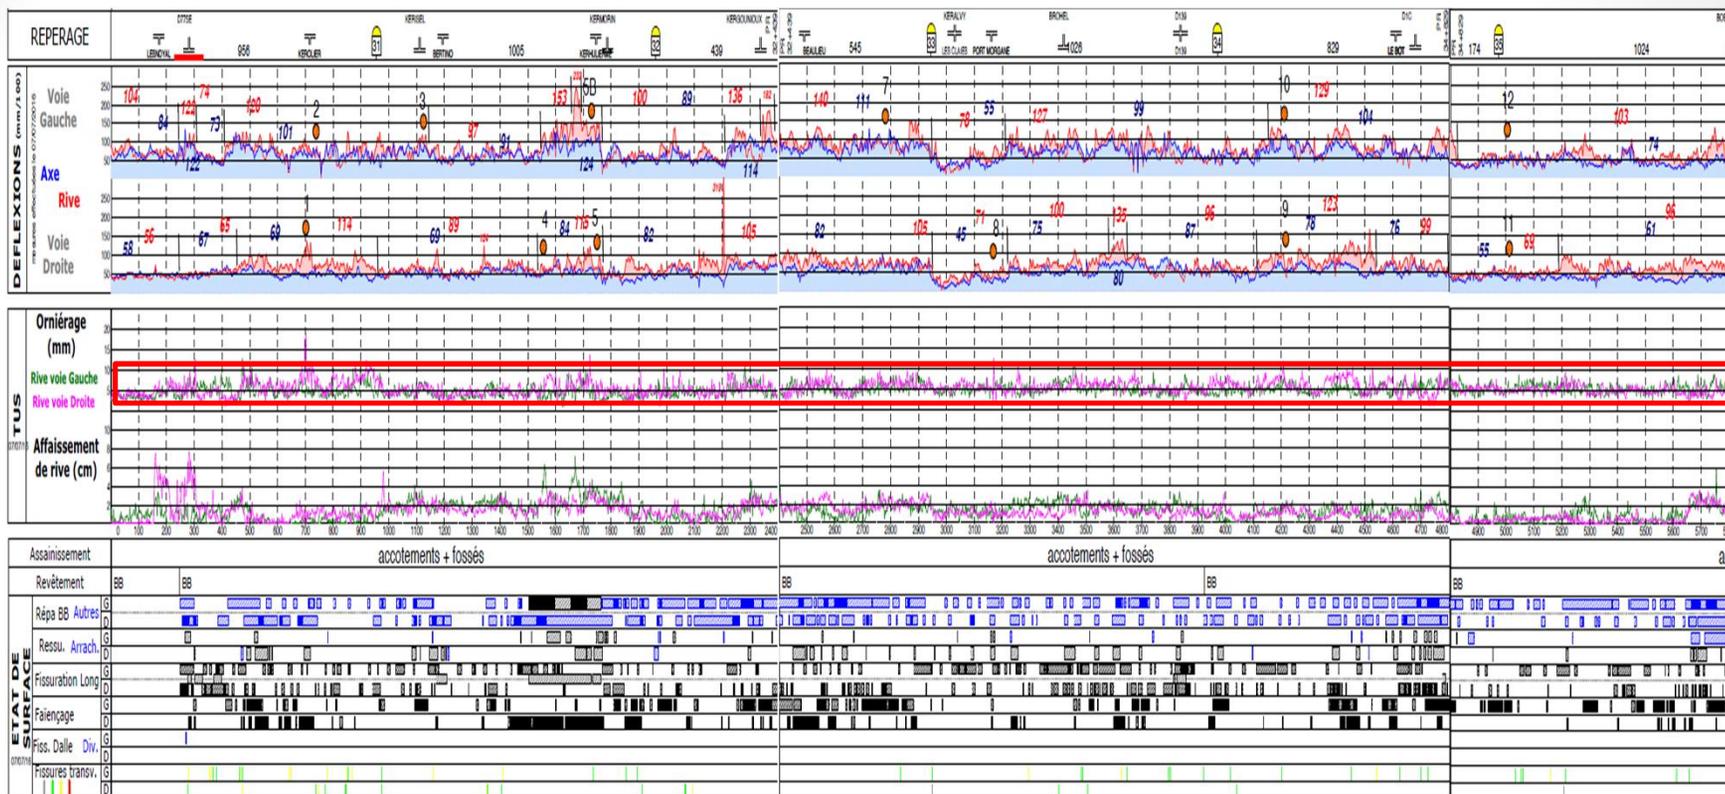
Orniérage généralement
compris entre 4 et 10 mm

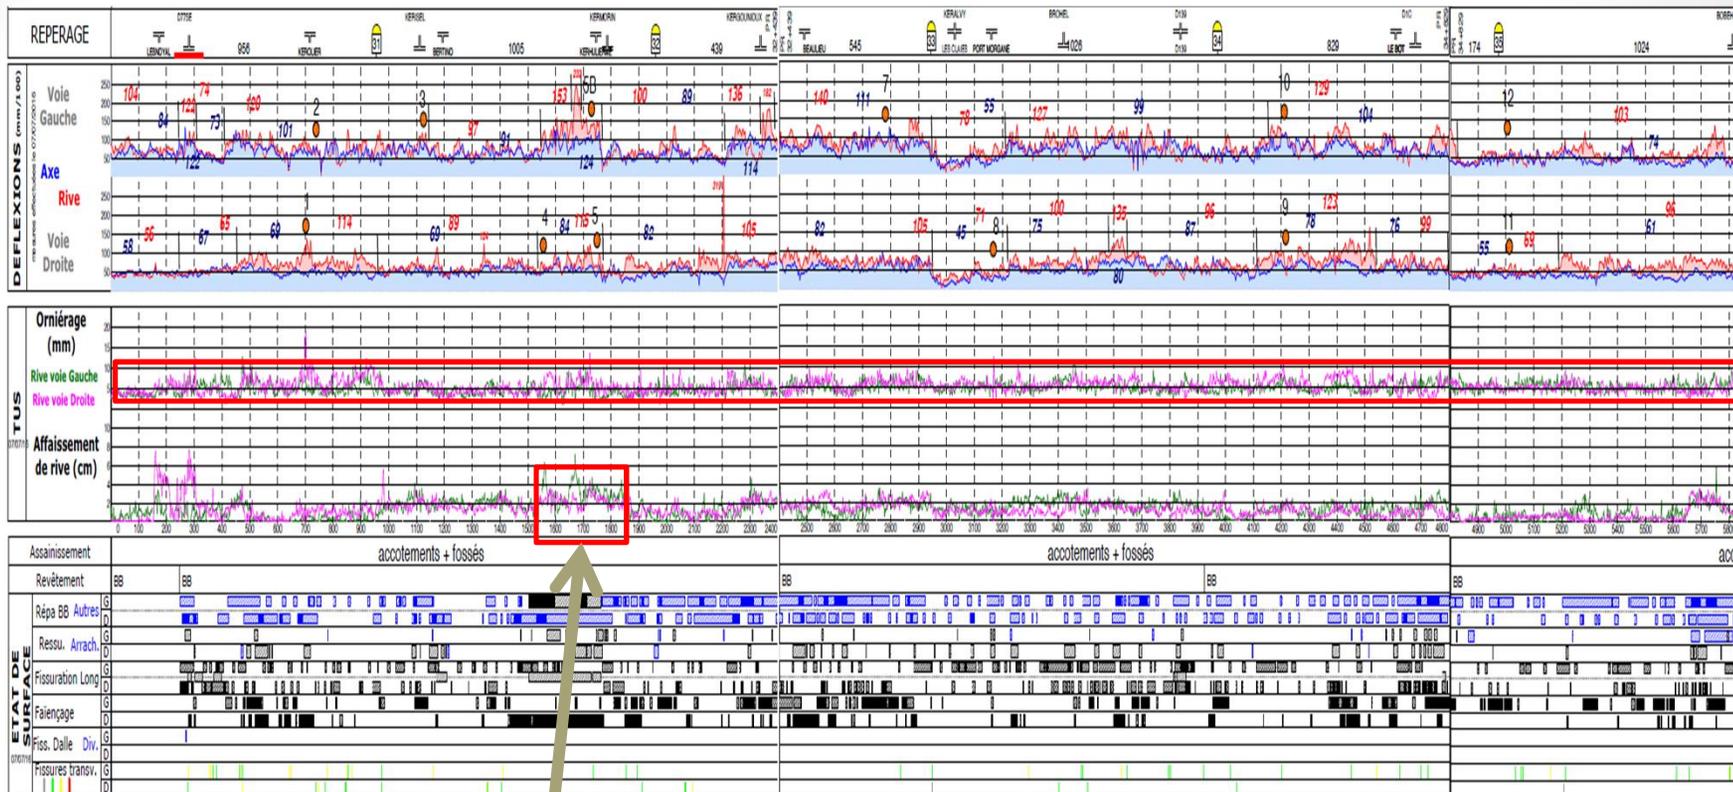
Quelques affaissements de rive
à mettre en relation avec des
déflexions élevées

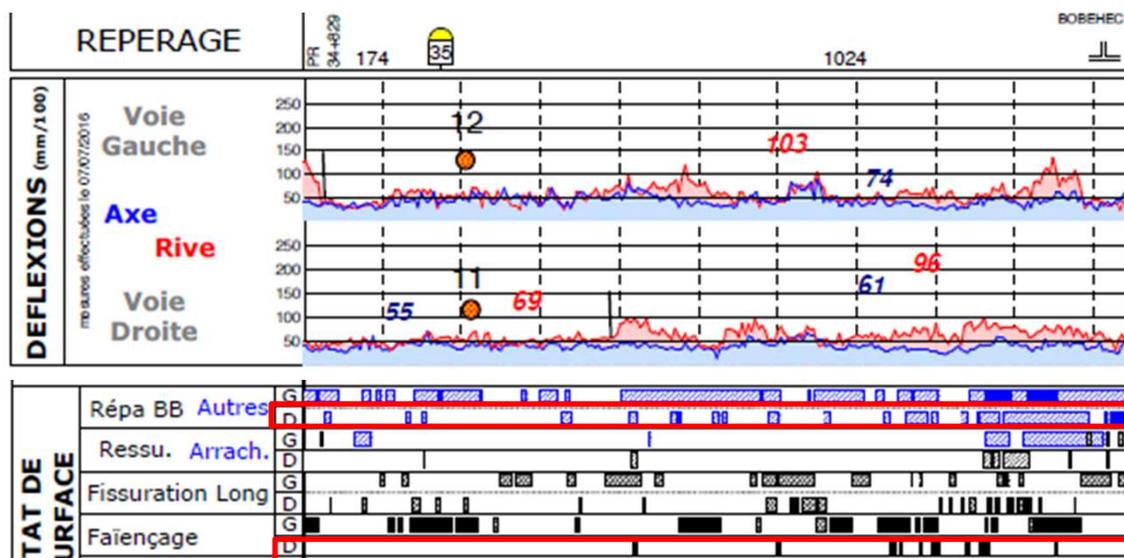
Découpage « Faiençage – réparations »

Dans cette zone, la voie de droite présente peu de « Faiençage – réparations »

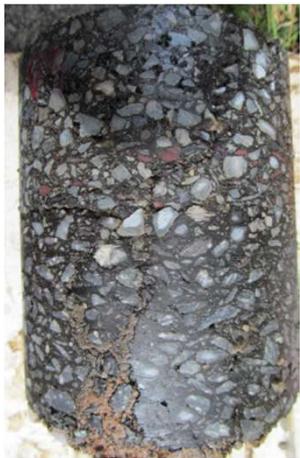
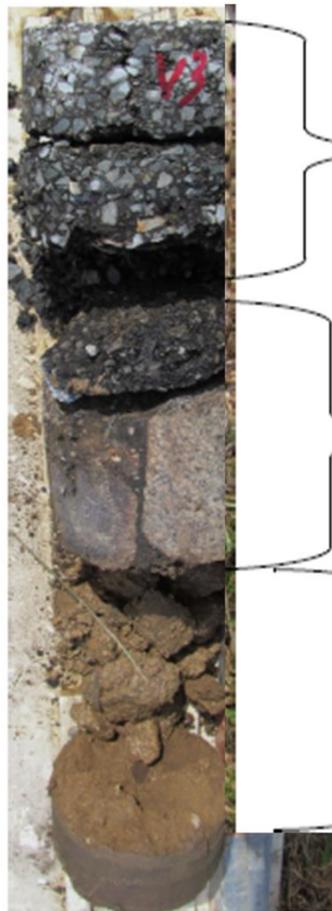
Carottages

Structure ancienne – bitumineuse épaisse par les rechargements

Rechargements bitumineux

enduit & macadam goudronneux

Sol fin

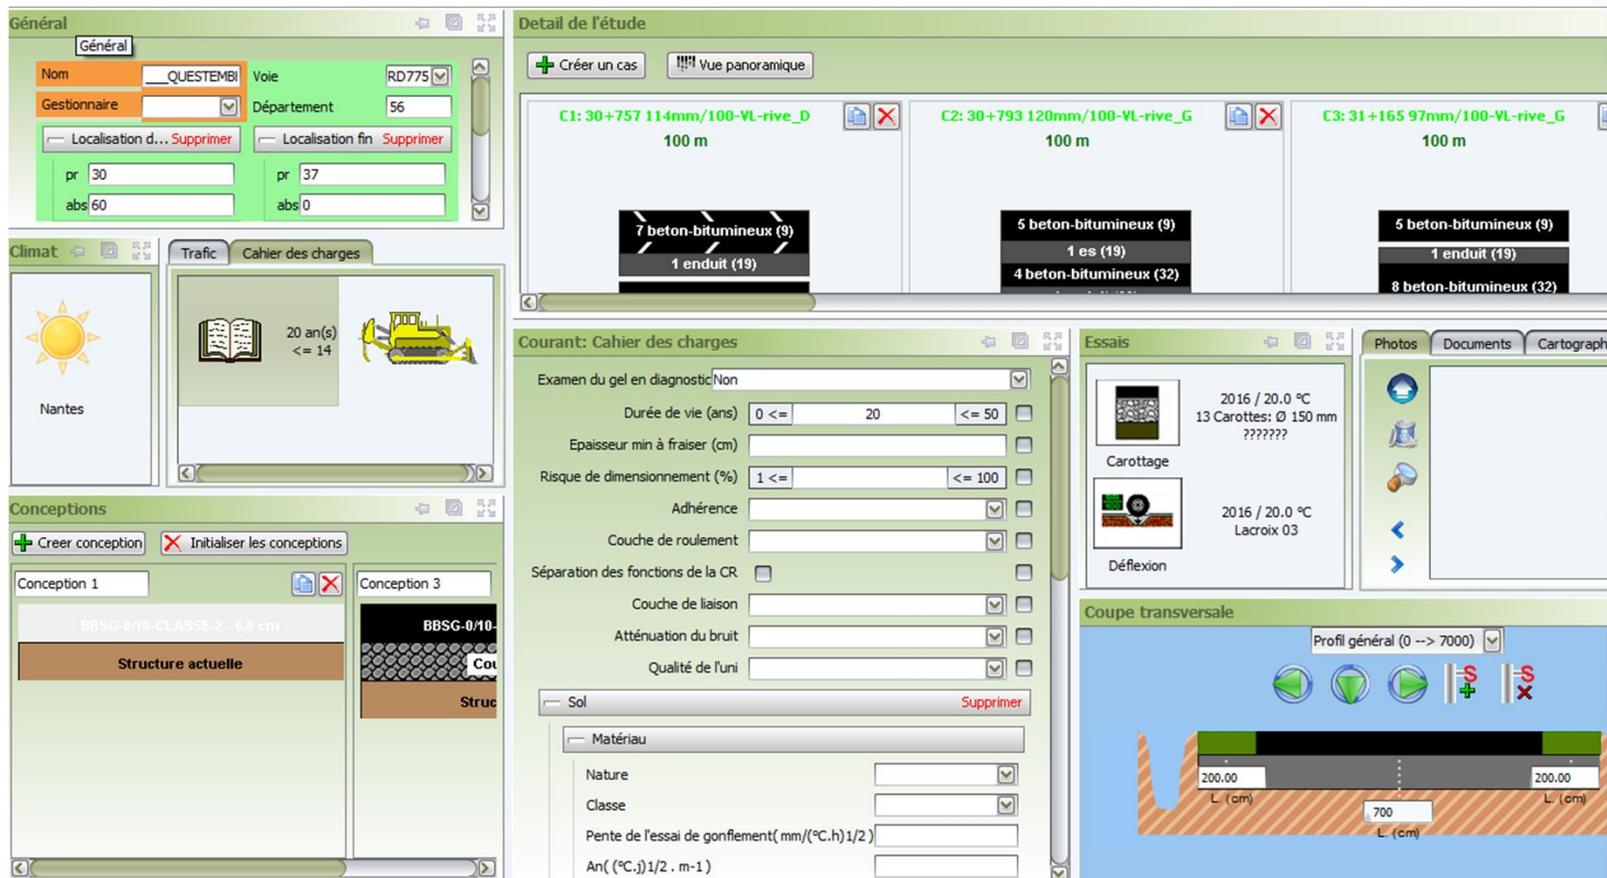
Application d'ERASMUS

The screenshot displays the ERASMUS software interface with several panels:

- Général:** Fields for Nom (QUESTEMBI), Voie (RD775), Gestionnaire, Département (56), and other project details.
- Climat:** Weather information for Nantes, showing a sun icon.

- Trafic:** Traffic parameters including 20 an(s) and ≤ 14 .
- Conceptions:** A list of design options, including "Structure actuelle" and "BBSG-0/10-CLASSE-2 - 8,0 cm".

- Detail de l'étude:** Overview of three study cases:
 - C1: 30+757 114mm/100-VL-rive_D (100 m) with 7 beton-bitumineux (9) and 1 enduit (19).
 - C2: 30+793 120mm/100-VL-rive_G (100 m) with 5 beton-bitumineux (9), 1 es (19), and 4 beton-bitumineux (32).

- C3: 31+165 97mm/100-VL-rive_G (100 m) with 5 beton-bitumineux (9), 1 enduit (19), and 8 beton-bitumineux (32).
- Courant: Cahier des charges:** Technical specifications for the design, including "Examen du gel en diagnostic: Non", "Durée de vie (ans)" (0 to 20), "Epaisseur min à fraiser (cm)", "Risque de dimensionnement (%)", and "Couche de roulement".

- Essais:** Test results for "Carottage" (2016 / 20.0 °C, 13 Carottes: Ø 150 mm) and "Déflexion" (2016 / 20.0 °C, Lacroix 03).
- Coupe transversale:** A cross-section diagram showing a profile with a width of 700 cm and a height of 200.00 cm.

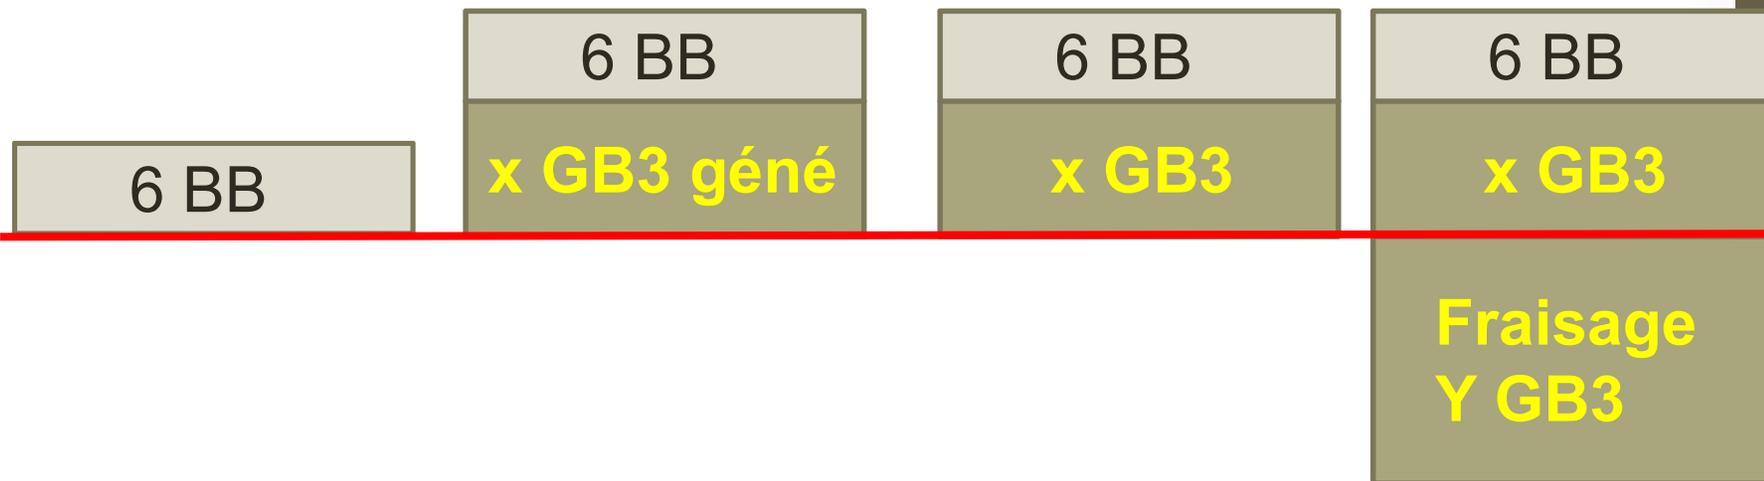
Conceptions retenues

GB3 généré = GB3 dont l'épaisseur peut varier de 1 à 25 cm

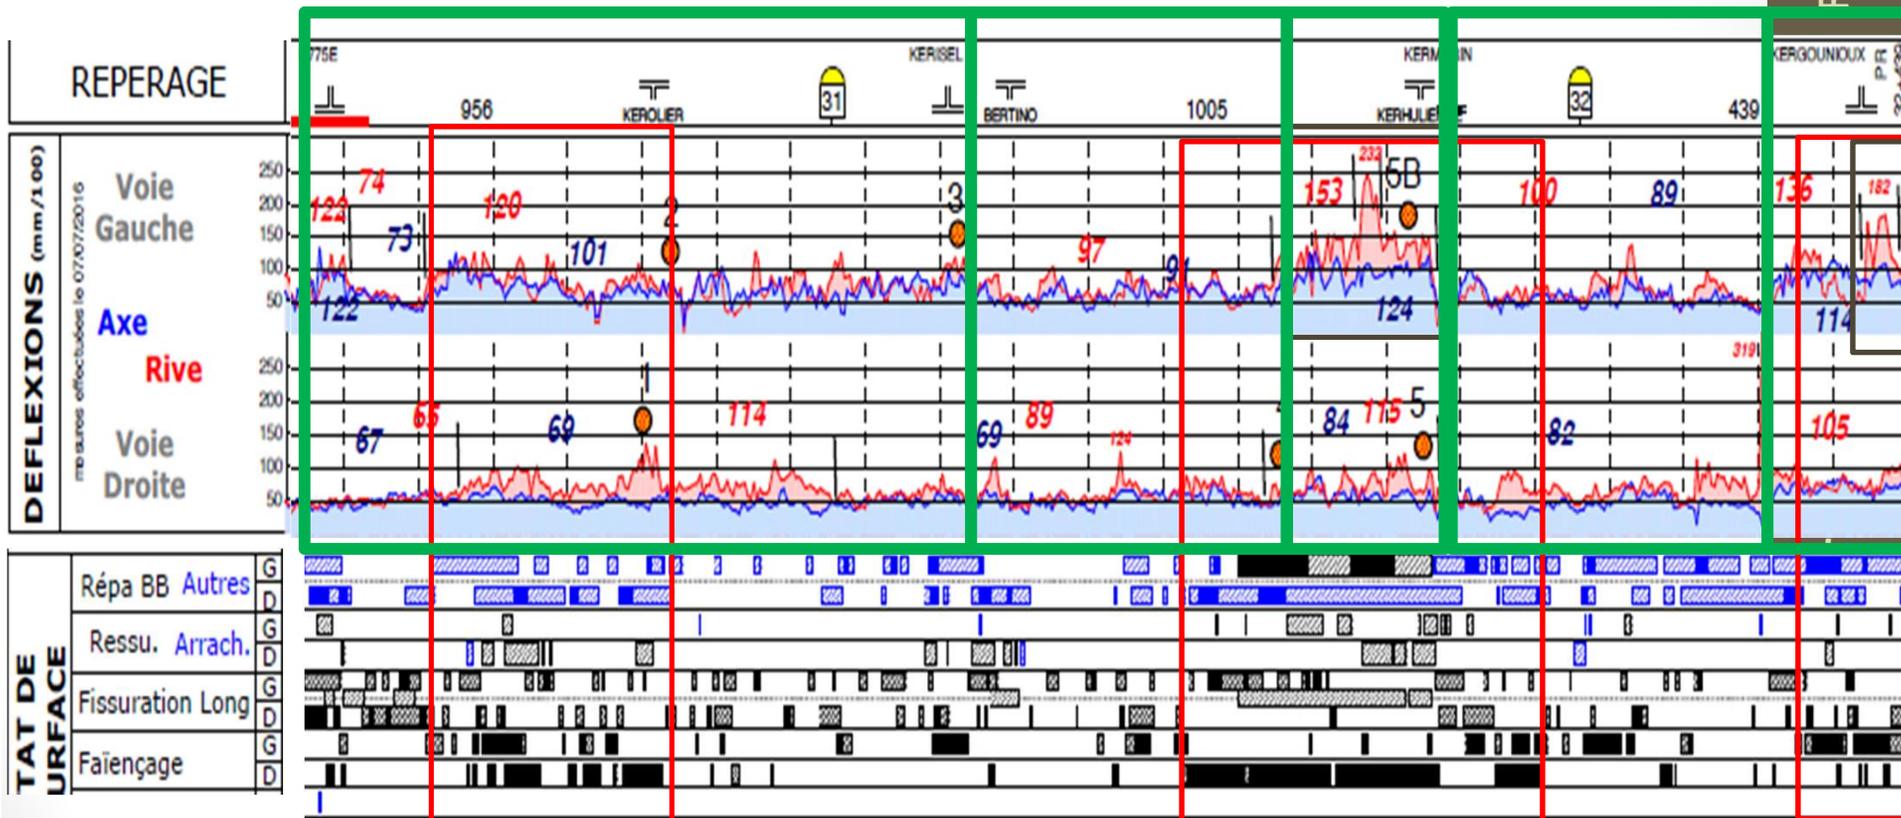
Entretiens proposés

--- 6BB + 8GB3 ---

Frais 13 + 13 GB3

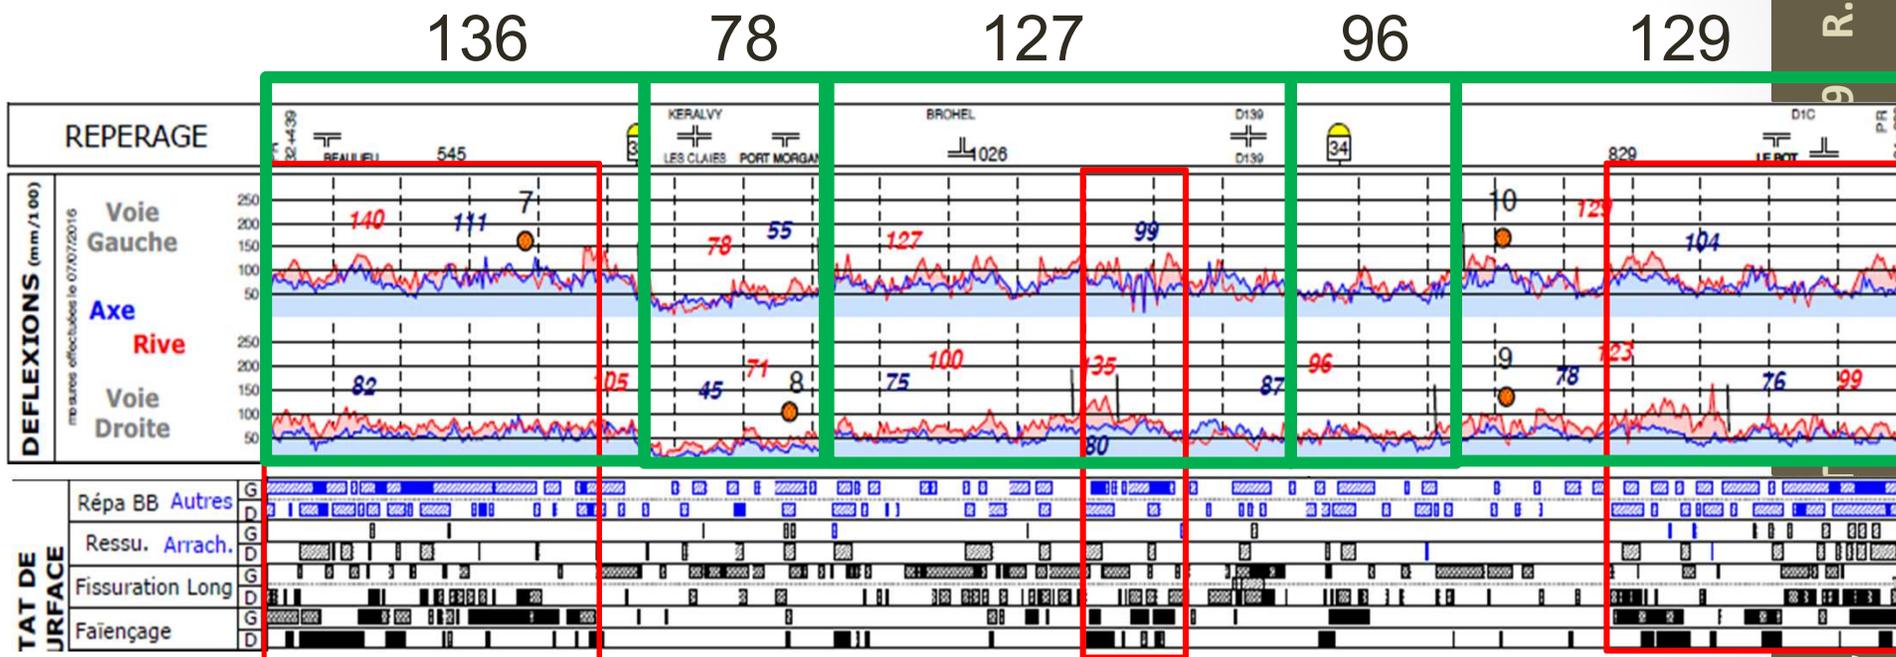
Entretiens proposés

6BB + 8GB3

6BB
