Présentation du système expert ERASMUS

Erasmus, votre partenaire d'aide à la décision pour vos chaussées !

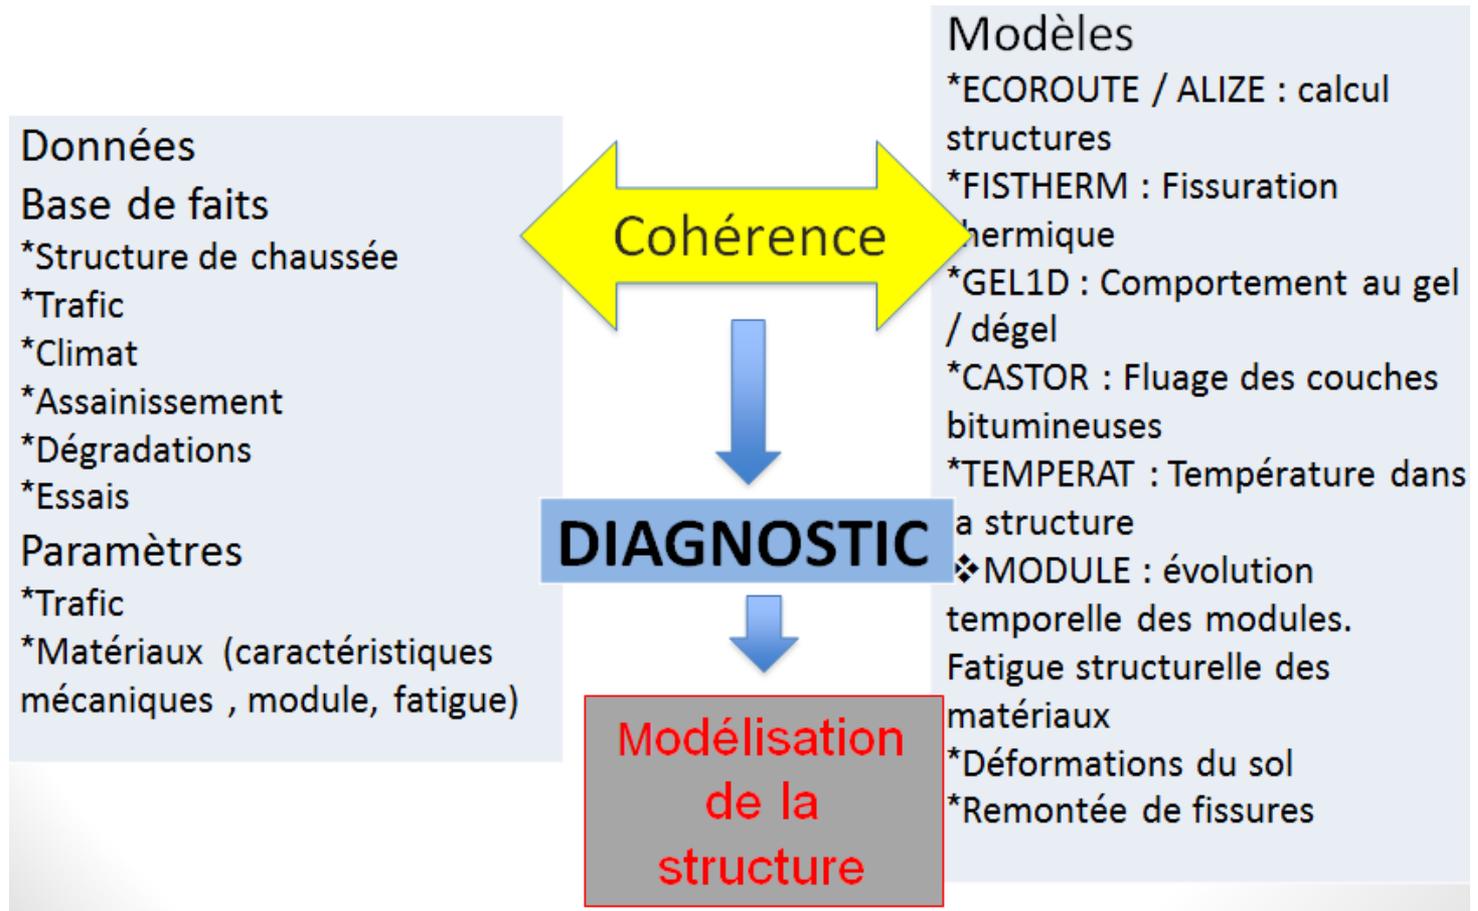
L'architecture d'ERASMUS : Logiciels de calcul et Connaissance des experts

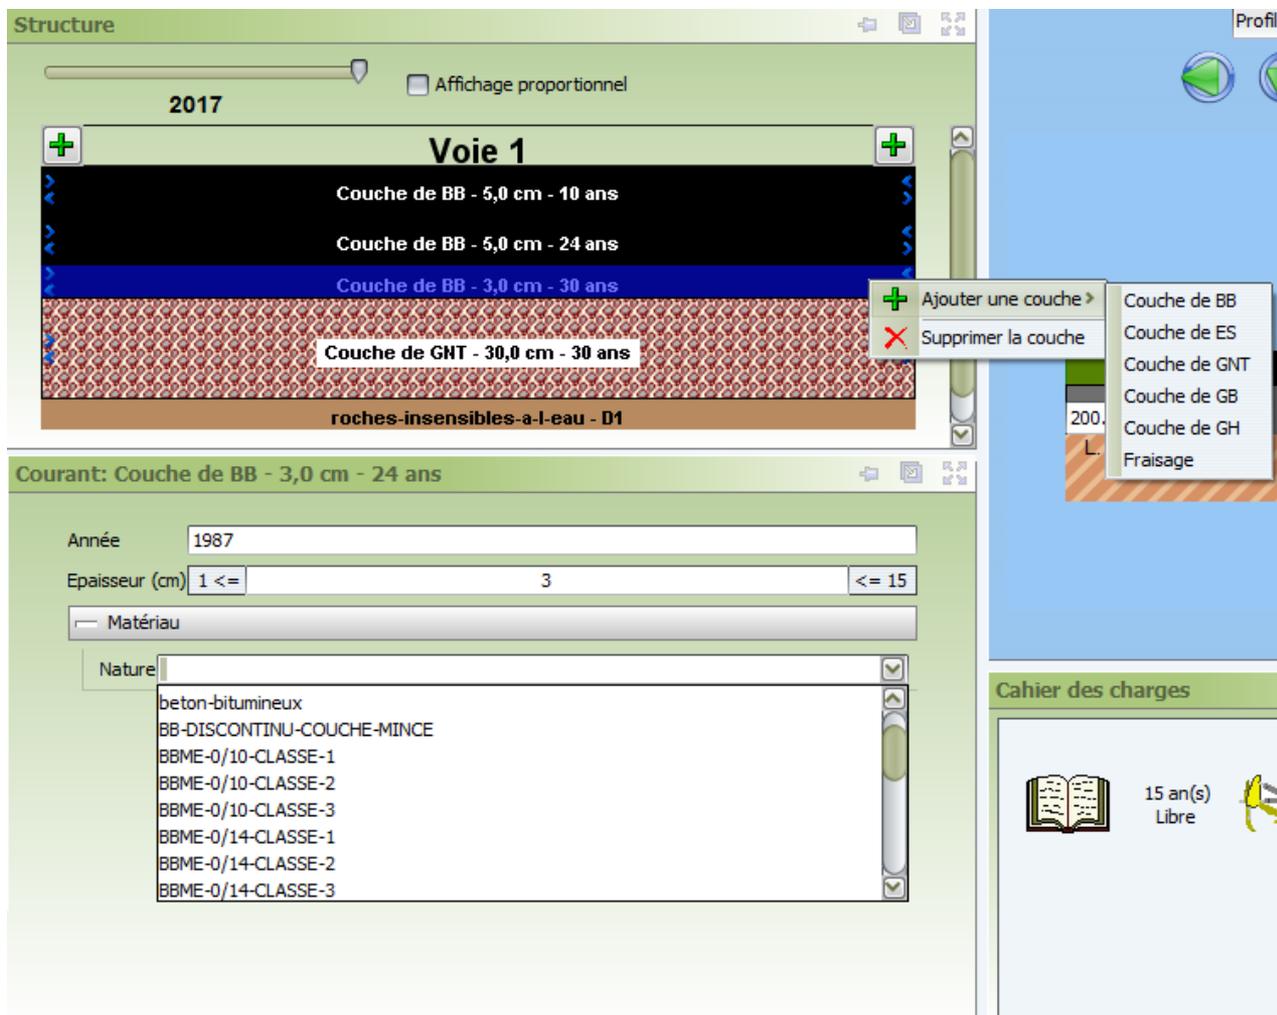
La structure : Histoire de la chaussée

The screenshot displays the 'Structure' window of the ERASMUS software. At the top, the year '2017' is shown next to a slider and an 'Affichage proportionnel' checkbox. The main area shows a cross-section of road layers for 'Voie 1'. From top to bottom, the layers are: 'Couche de BB - 5,0 cm - 10 ans', 'Couche de BB - 5,0 cm - 24 ans', 'Couche de BB - 3,0 cm - 30 ans', 'Couche de GNT - 30,0 cm - 30 ans', and 'roches-insensibles-a-l-eau - D1'. A context menu is open over the 'Couche de BB - 3,0 cm - 30 ans' layer, offering options: '+ Ajouter une couche >' and '- Supprimer la couche'. A secondary menu lists layer types: 'Couche de BB', 'Couche de ES', 'Couche de GNT', 'Couche de GB', 'Couche de GH', and 'Fraisage'. Below the structure view, the 'Courant: Couche de BB - 3,0 cm - 24 ans' section contains input fields for 'Année' (1987), 'Epaisseur (cm)' (1 <= 3 <= 15), and a 'Matériau' dropdown menu. The 'Nature' dropdown is open, showing a list of material types: 'beton-bitumineux', 'BB-DISCONTINU-COUCHE-MINCE', 'BBME-0/10-CLASSE-1', 'BBME-0/10-CLASSE-2', 'BBME-0/10-CLASSE-3', 'BBME-0/14-CLASSE-1', 'BBME-0/14-CLASSE-2', and 'BBME-0/14-CLASSE-3'. To the right, a 'Profil' window shows a vertical scale with '200.' and a 'Cahier des charges' window with an icon of an open book and the text '15 an(s) Libre'.

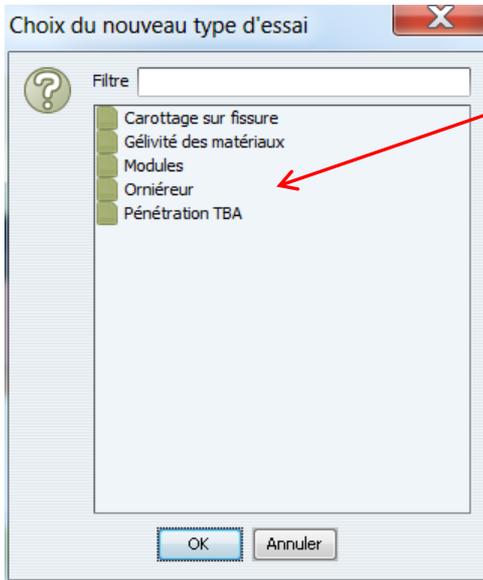
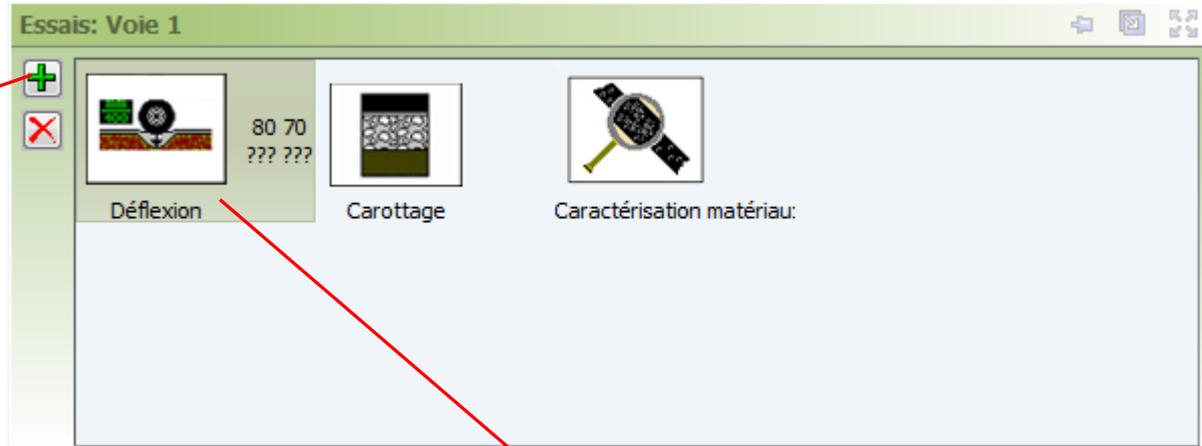
Courant: Essai (Déflexion)

Année	<input type="text" value="2016"/>
Période de mesure	<input type="text" value="Normale"/>
Température de mesure (°C)	<input type="text"/>
Type d'appareil de mesure	<input type="text" value="Lacroix 03"/>
Rayon de courbure (m)	<input type="text"/>
Valeurs des pics (mm/100)	<input type="text"/>
Valeur écrêtée (mm/100)	<input type="text"/>
Valeur axe (mm/100)	<input type="text" value="70"/>
Valeur rive (mm/100)	<input type="text" value="80"/>

Déflexion obligatoire

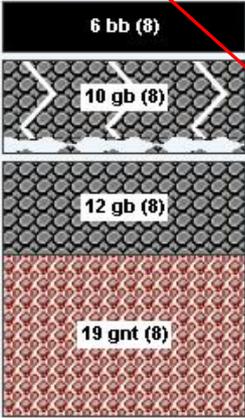
Le carottage

Etat	
0 <	10.0	<= 12.0	Fissuré
0 <	2.0	<= 2.0	Désagrégé

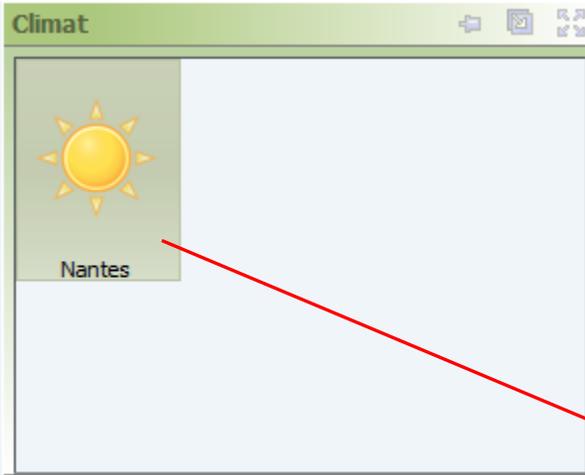
Le climat

Station de référence	Nantes	▼
Indice gel dernier hiver rigoureux (deg.jour)	0 <=	50 <= 500
Dernier été	moyens	▼

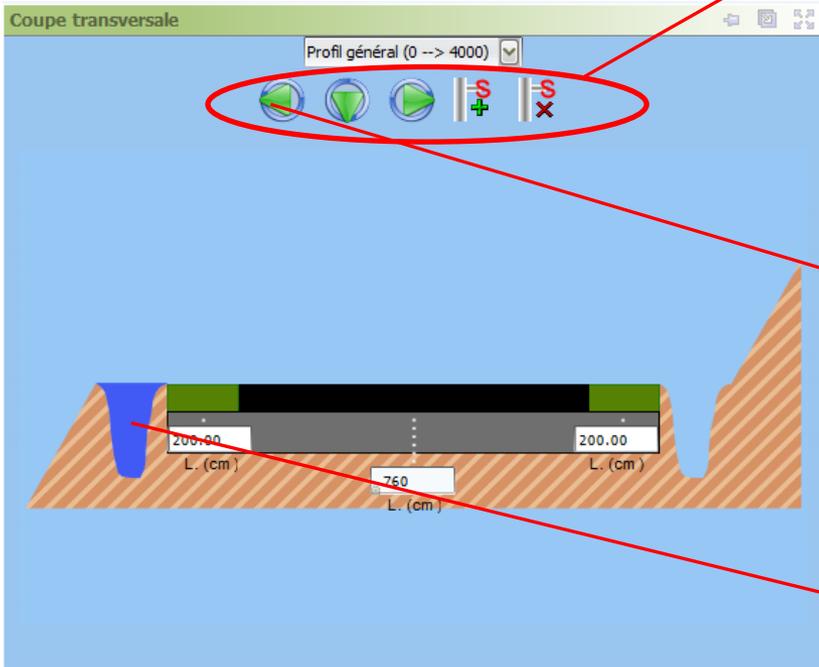
Le profil en travers / Drainage

Ajout / Suppression d'éléments

- Changer en terrain naturel
- Changer en remblais
- Changer en déblais
- Supprimer le fossé gauche
- Ajouter un dispositif de retenue gauche
- Ajouter un trottoir gauche
- Ajouter un caniveau gauche
- Ajouter une piste cyclable gauche
- Supprimer l'accotement gauche
- Ajouter une chaussée gauche

Profondeur (cm) 90

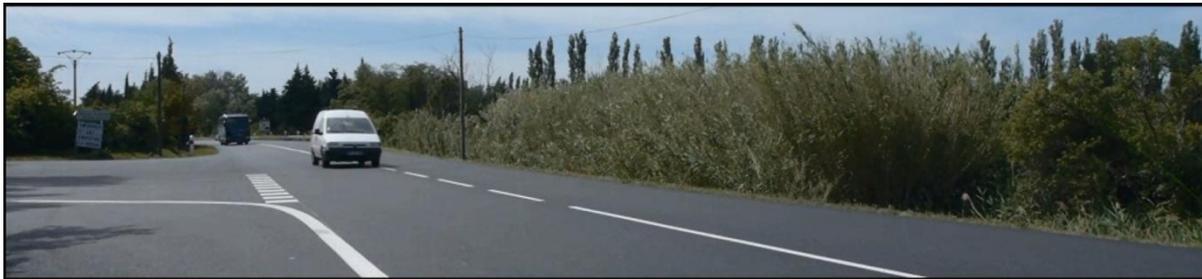
La section d'étude : Concept

Prendre en compte l'hétérogénéité longitudinale et transversale des structures

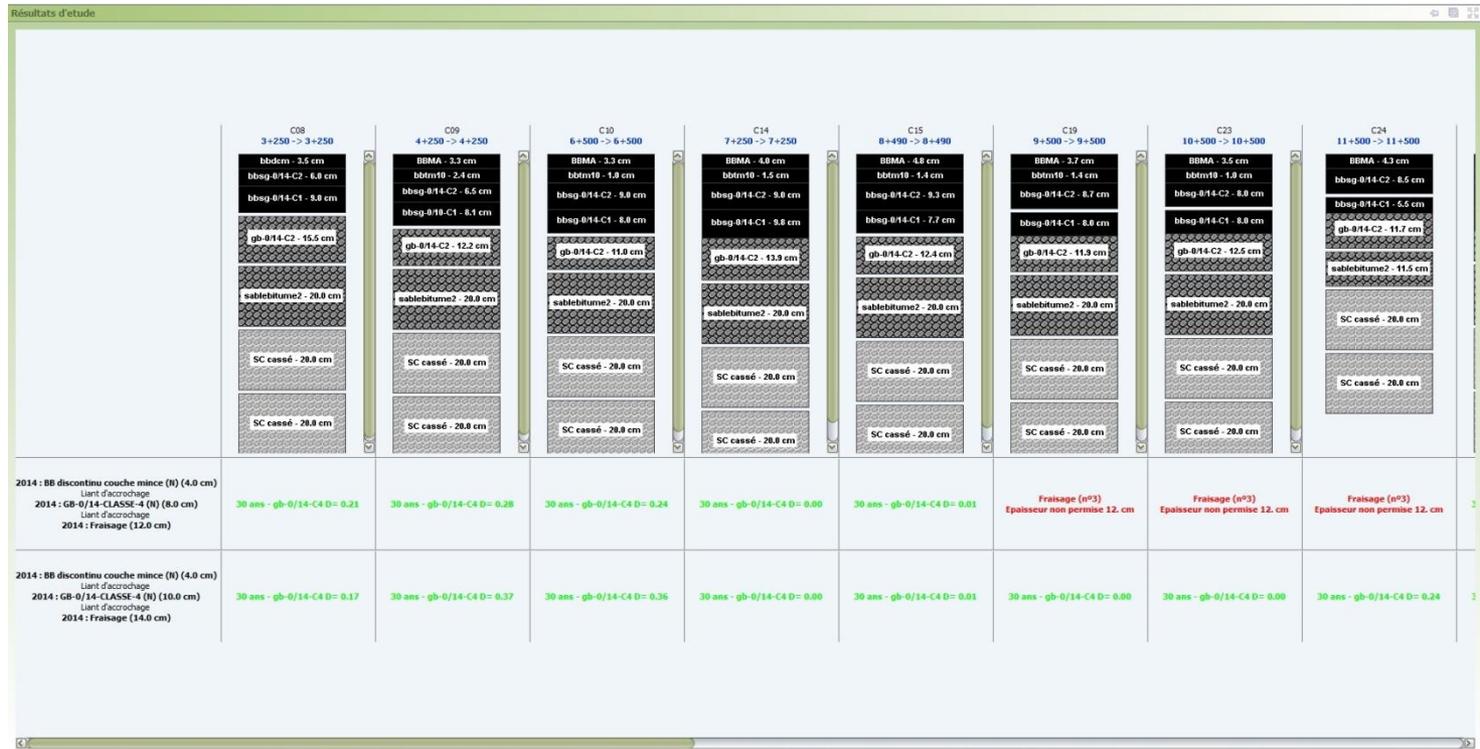
Exploitation des résultats

- Choisir la/les solution(s) le(s) plus adaptée(s)
- Détecter les points singuliers
