# ERASMUS

## Entretien de la RD 925 en traversée d'agglomération sous trafic T2

# Département de la Somme

## **CAS DE LA RD 925**

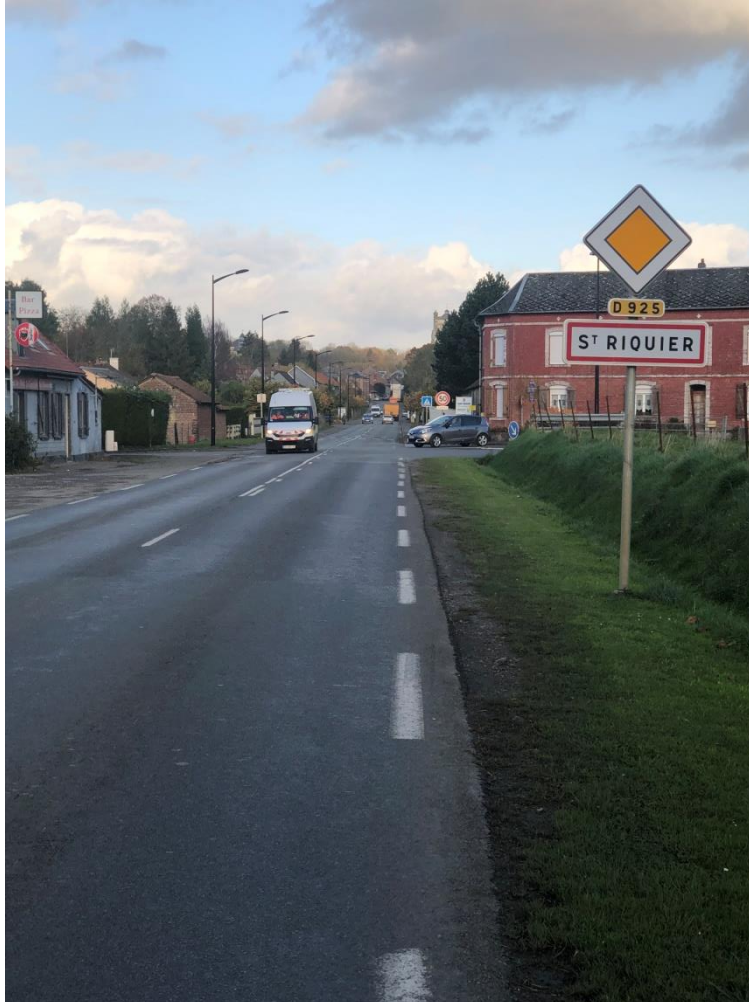
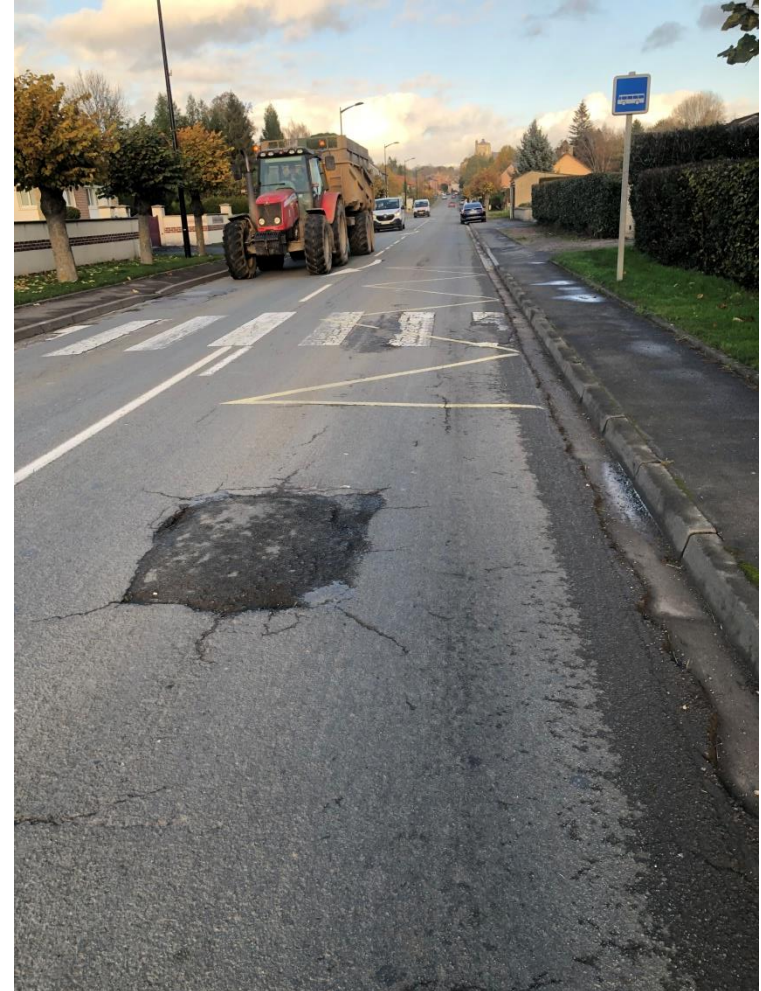
# RD 925 Saint Riquier

- On observe :
- Fissuration longitudinale importante
- Orniérage
- Faiençage
- Le faiençage et l'orniérage sont plus présents sur la deuxième partie de la traversée de l'agglomération
- Les revêtements ont plus de 20 ans

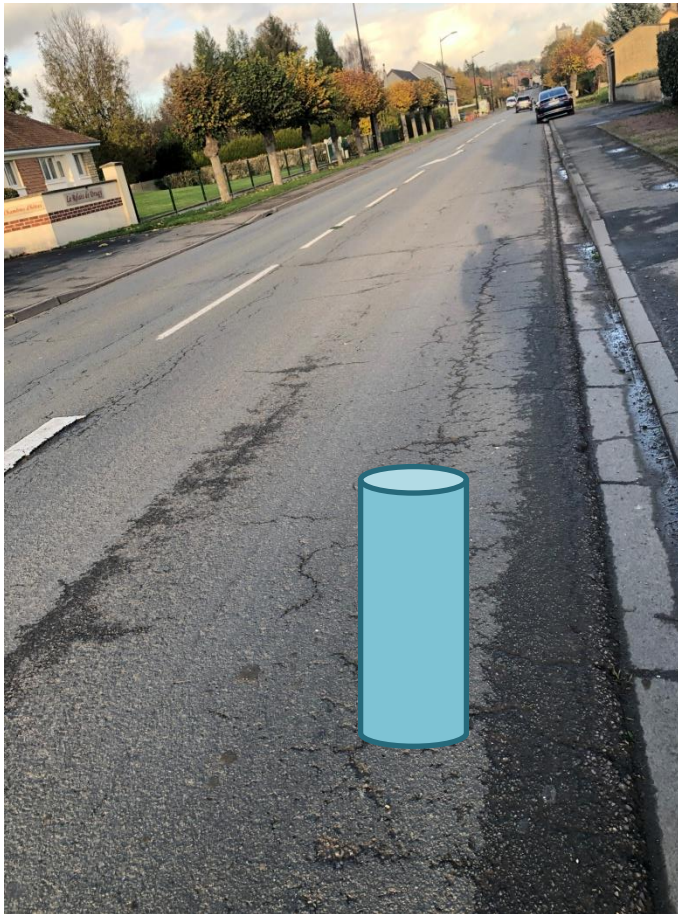
# RD 925 carottage C2

Deflexion :  
43/100

# RD 925 diagnostic C2 – zone homogène n°1

Solution 2: Béton bitumineux (1972) / Résistance au fluage / faible

Calage mécanique (2021)  
Déflexion calculée: 44 mm/100  
Valeur de calage: 44 mm/100

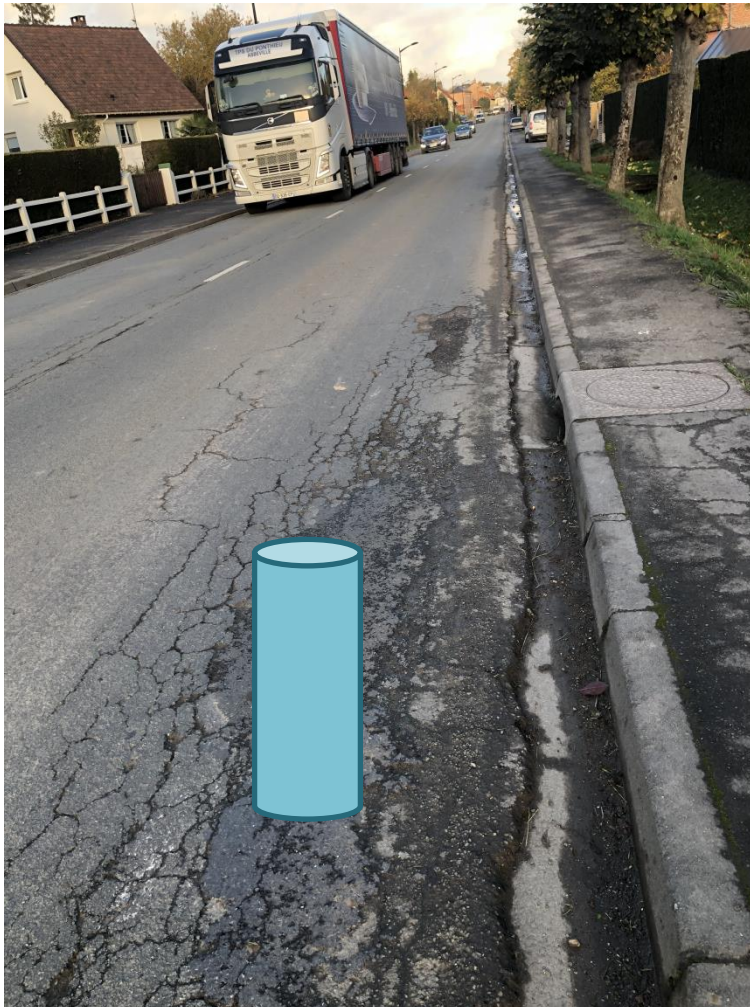
# RD 925 carottage C3

C3-axe/2\_D  
200 m

1 (22)

3,5 (31)

1 (41)

5,5 (49)

17 (49)

32 (71)

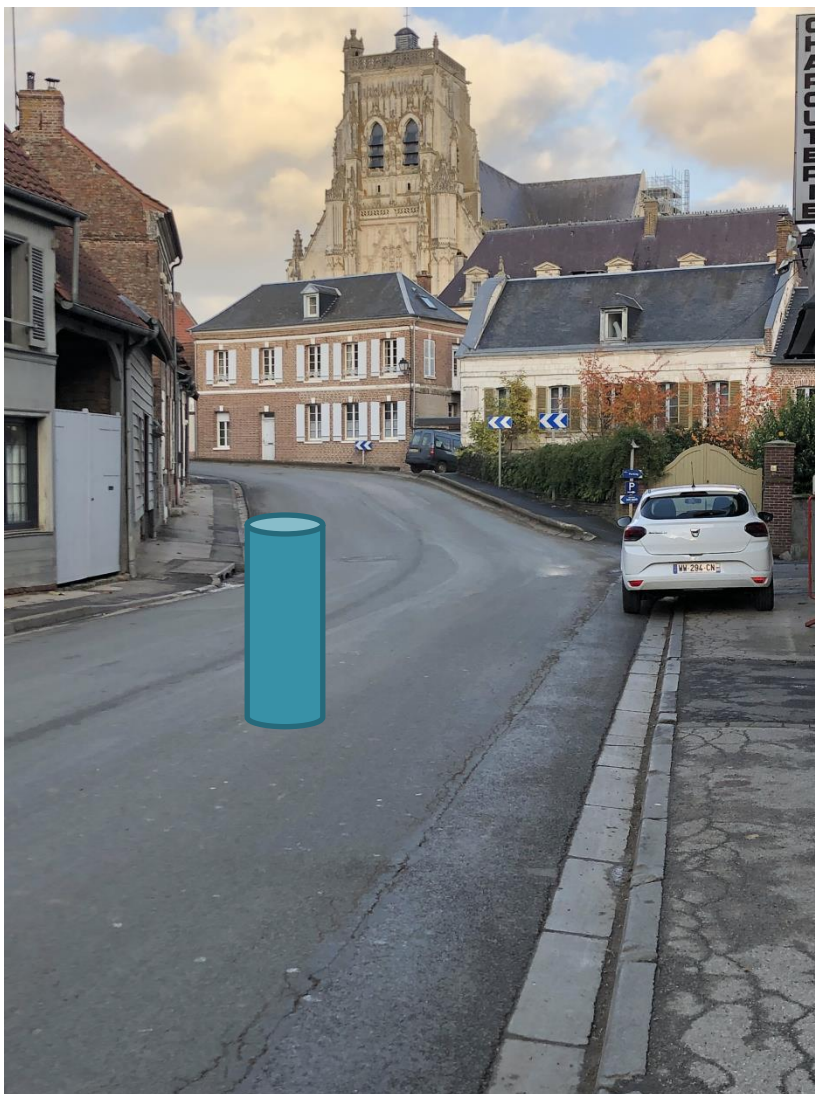
# RD 925 carottage C5

C5-axe/2\_G

110 m

1 (22)

3,5 (31)

1 (41)

4 (49)

19 (49)

26 (71)

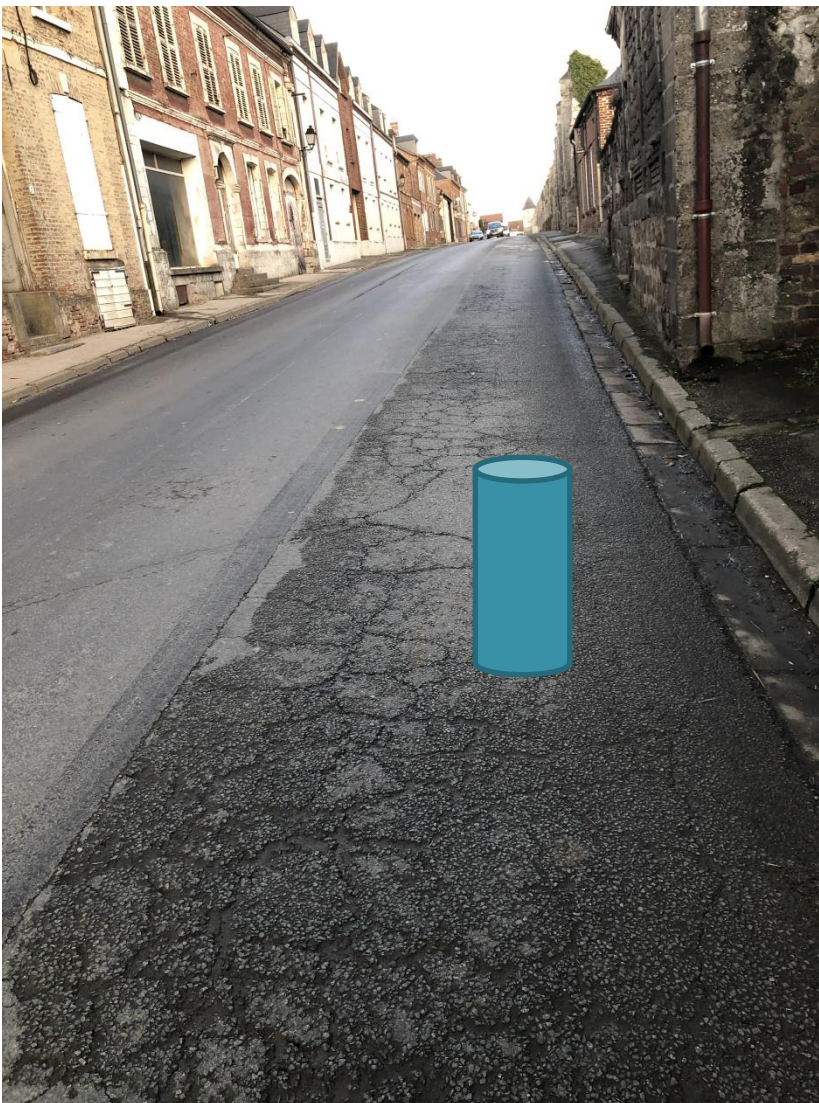
# RD 925 carottages C6-C7

**C6-axe/2\_D**  
**195 m**

**1 (22)**

**4,5 (31)**

**3,5 (49)**

**6,5 (49)**

**10 (71)**

**C7-axe/2\_G**  
**232 m**

**4 (31)**

**4 (49)**

**7 (49)**

**6 (61)**

# RD 925 diagnostic C6 – zone homogène n°2

| <input checked="" type="checkbox"/> Détail <input type="checkbox"/> Colonnes | | | | | | |
|---|---|---|---|---|---|---|
| <b>Section</b><br>Trafic: 162. PL/jour: t2<br>Calage mécanique (2021)<br>Déflexion calculée: 103 mm/100<br>Valeur de calage: 104 mm/100 | Synthèse experte<br><b>fort(e)</b> | Synthèse experte<br><b>non</b> | Analyse de surface<br><b>non</b><br>Analyse rationnelle<br><b>moyen(ne)</b><br>Synthèse experte<br><b>non</b> | Synthèse experte<br><b>non</b> | X | Synthèse experte<br><b>mauvais</b> |

Diagnostic identique sur les carottages C7 et C8
