**Entretien d'une section 2x2 voies sous trafic T0**  
**Recherche de solutions économiques et durables**

**Forum Erasmus – 11 au 13 décembre 2024**

# **DÉPARTEMENT DU NORD CAS DE LA RD 649**

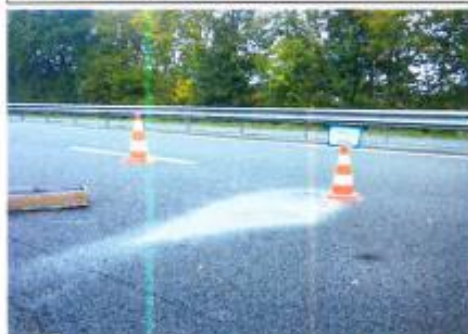
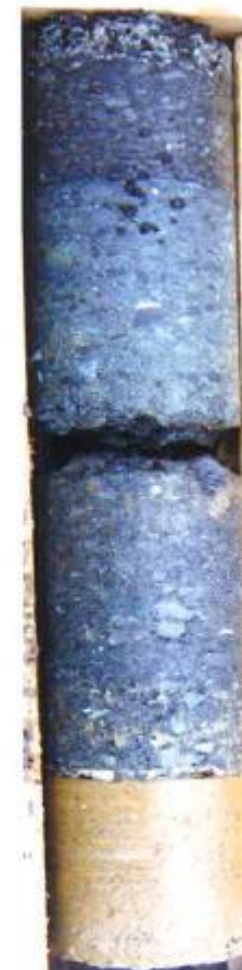
Chantier : RD649 - Sens 1 (PR croissant)  
PR81+150 - Axe de chaussée

Déflexion 4.3/100

| Constitution des couches | | | | |
| Nature | Granulat | Calibre | Epaisseur (cm) | Collage des couches |
| Béton bitumineux Drainant, Porphyre, 0/10 | | | 3.5 | Collé à |
| Béton bitumineux, Calcaire, 0/14 | | | 9.0 | Collé à |
| Grave traitée, Calcaire, 0/20 | | | 41.5 | 18.5+23cm liée |

Etat du carottage et des parois : Médiocre  
Désordre particulier au droit du carottage : Fissuration
