Entretien d'une chaussée souple fissurée dans le département du Nord

CAS DE LA RD 29B

- Chaussée à 2 voies du réseau départemental
- Trafic : 427 v/j dont 8% de PL
- 16 PL/j par sens
- Largeur de 6,00m
- Longueur de la section étudiée 2120 m
- Section hors agglomération non bordurée

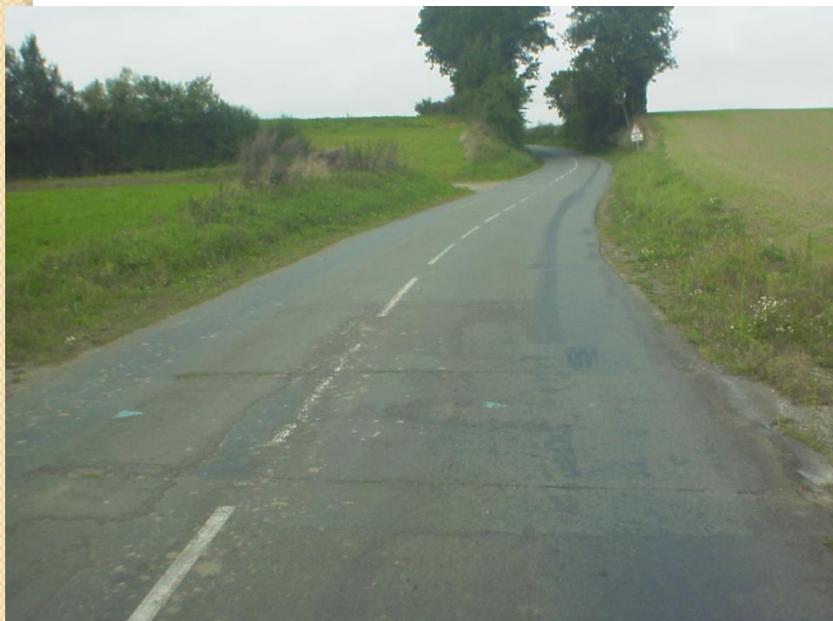
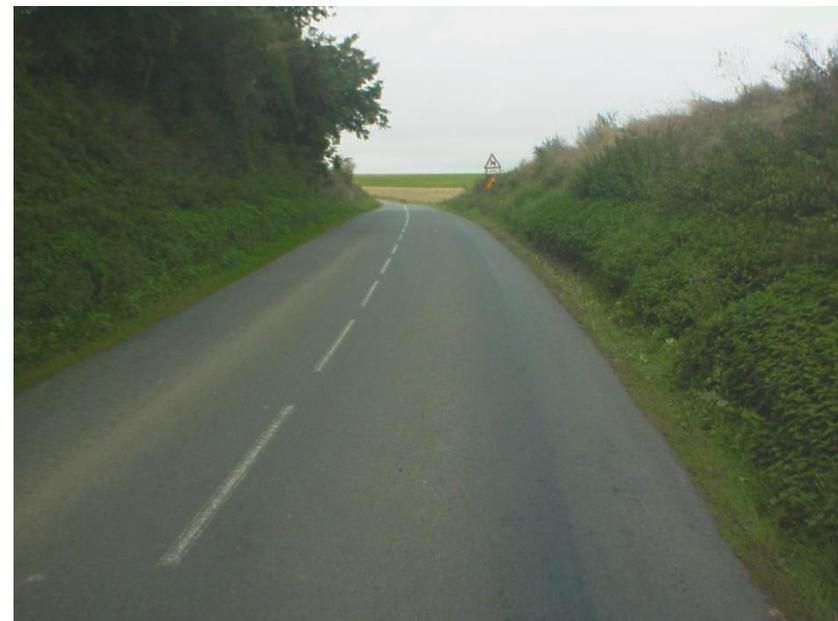
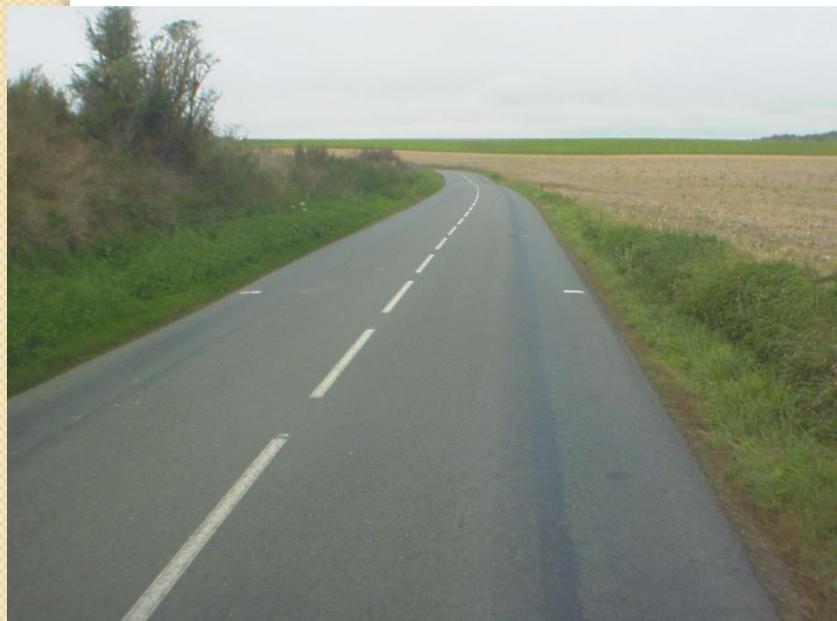
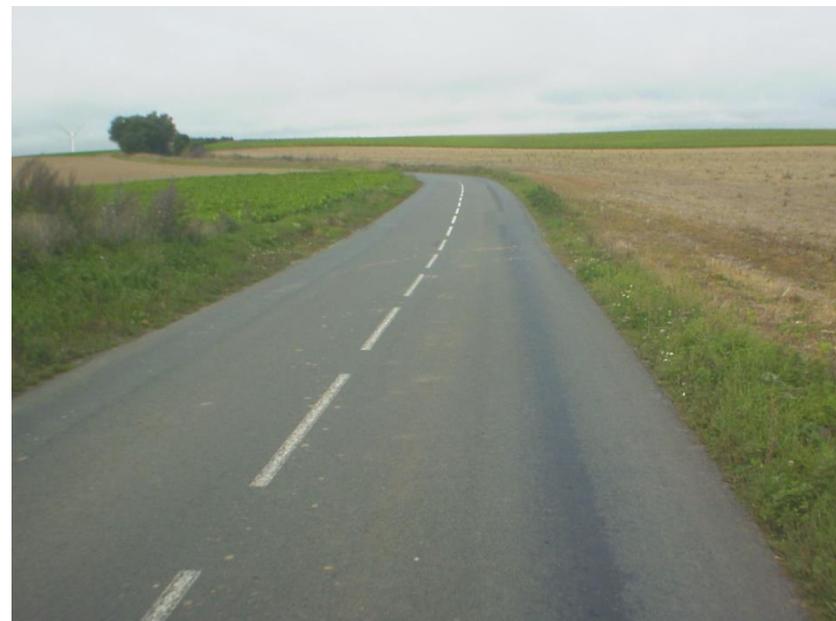
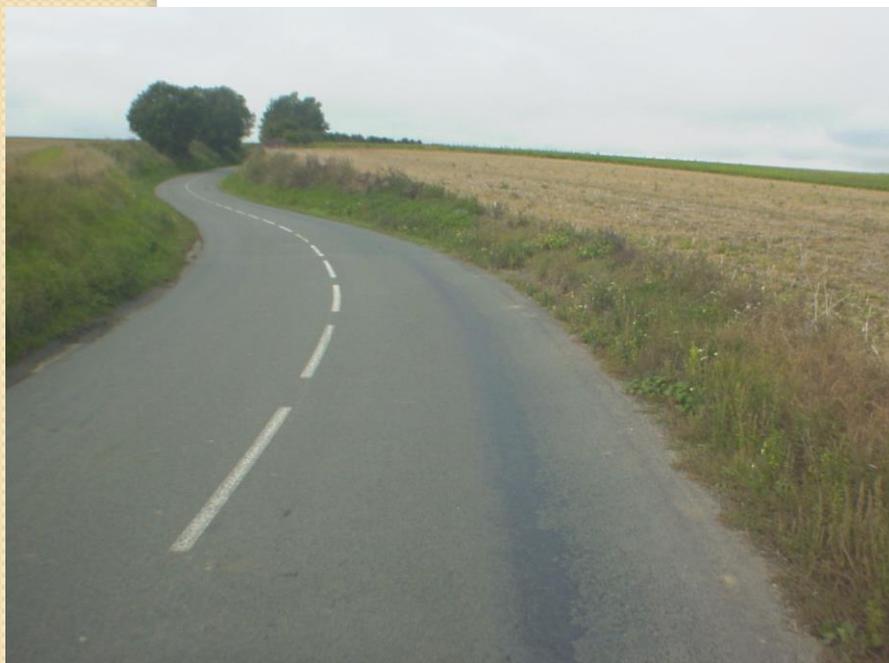
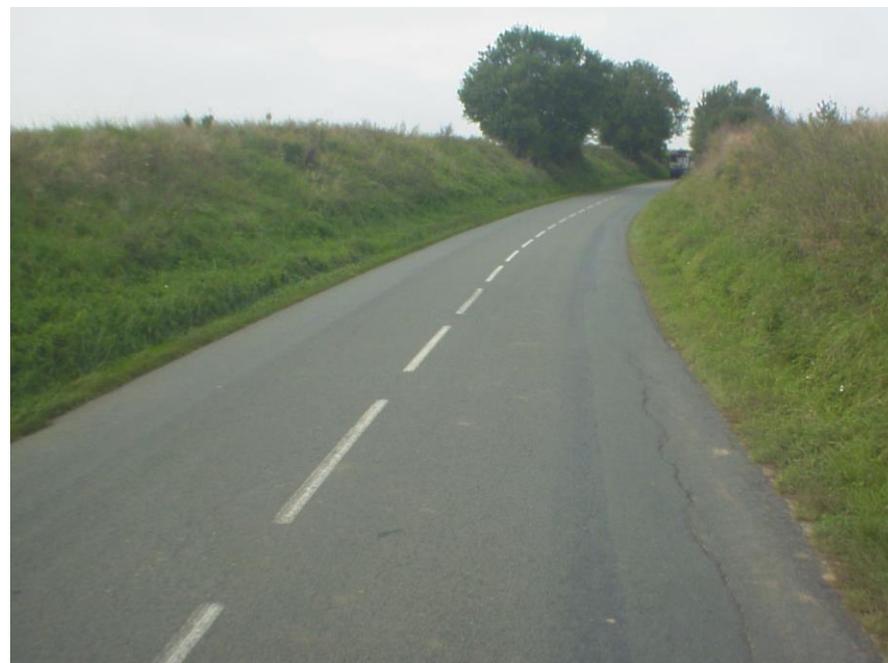
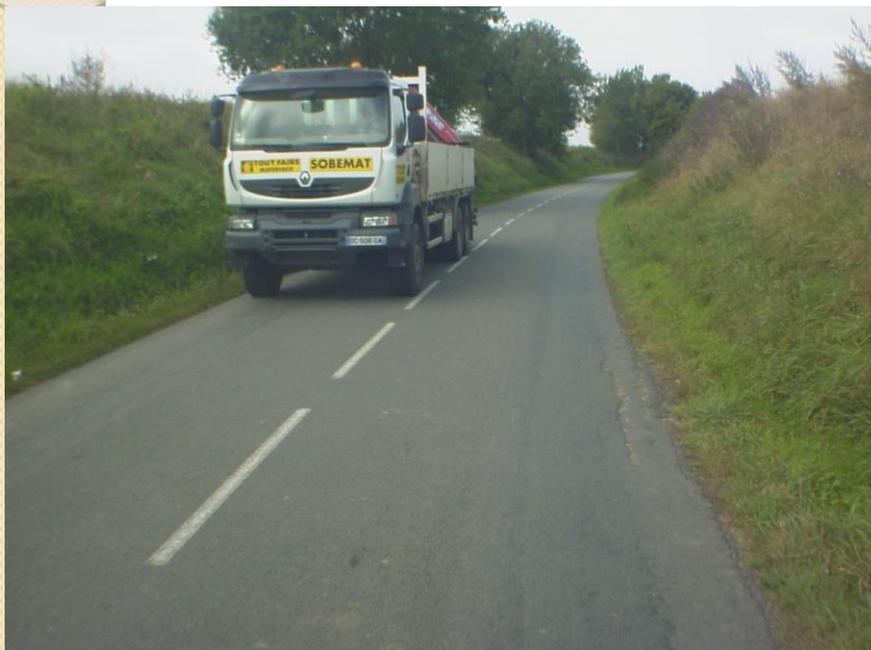
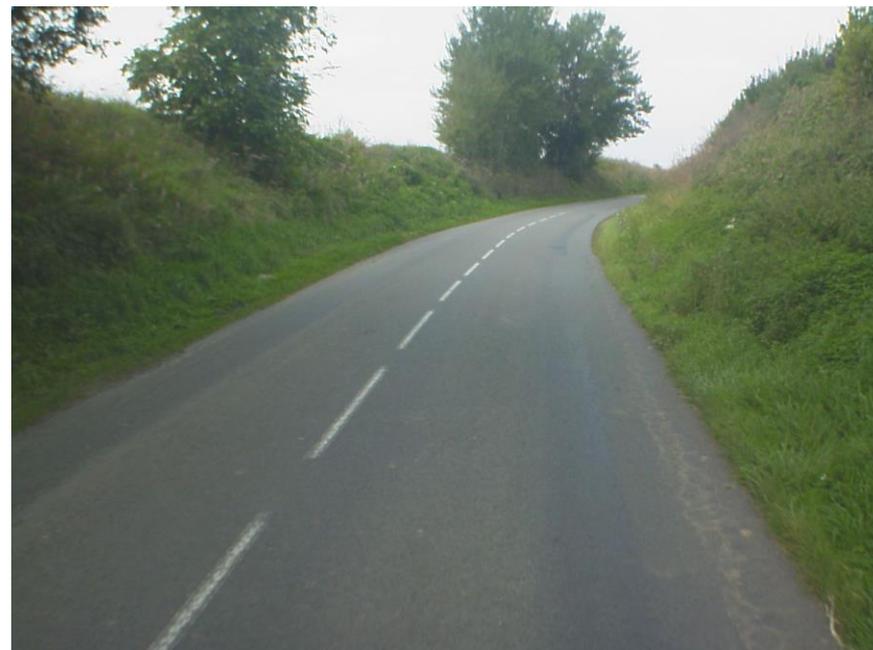
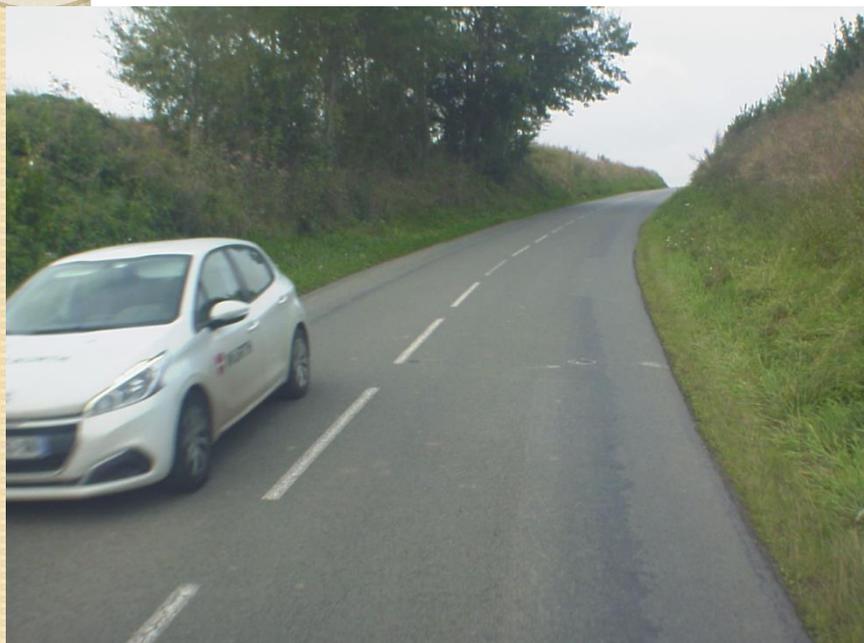
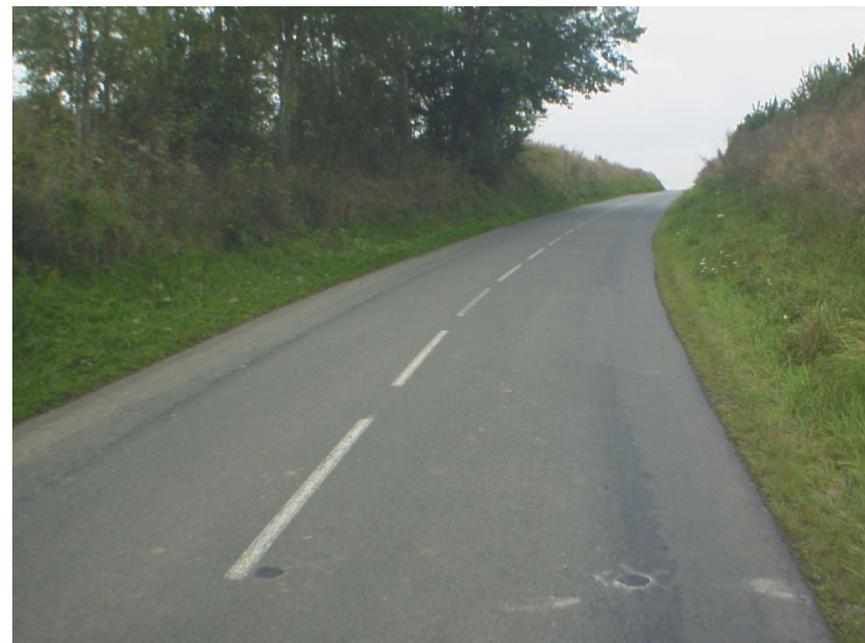
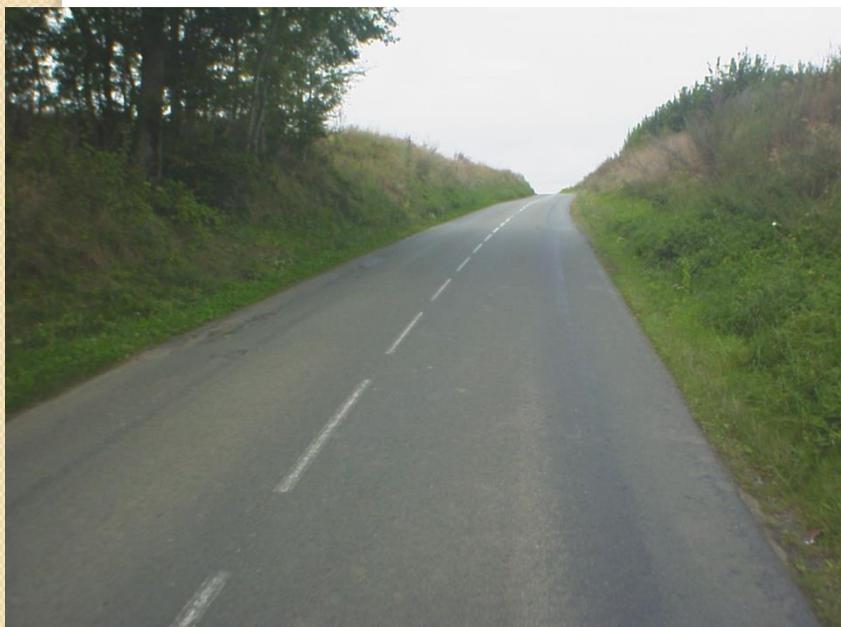
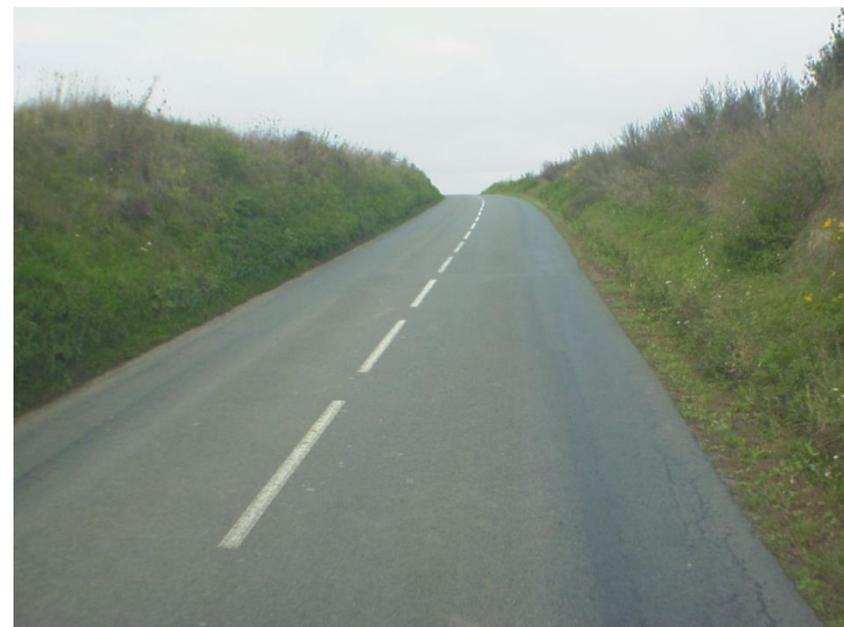
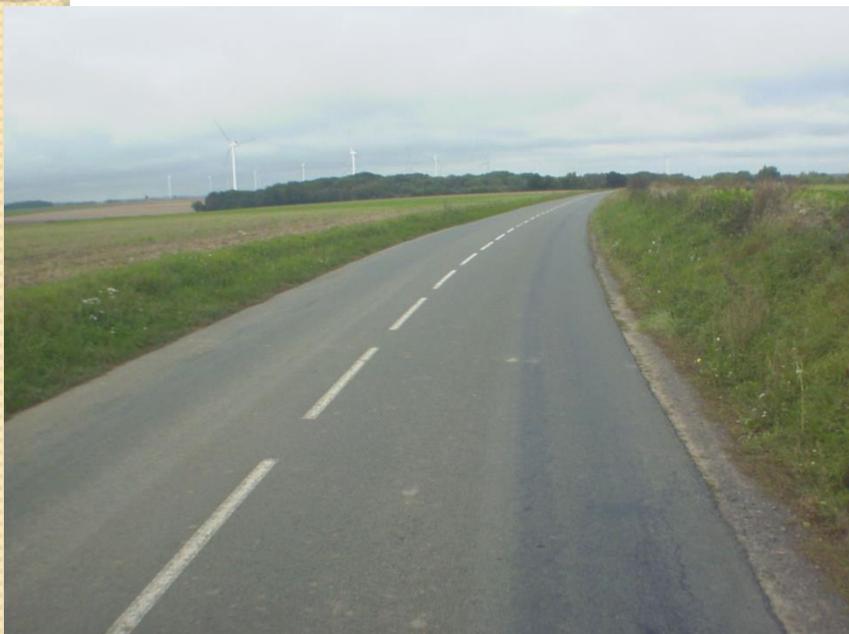
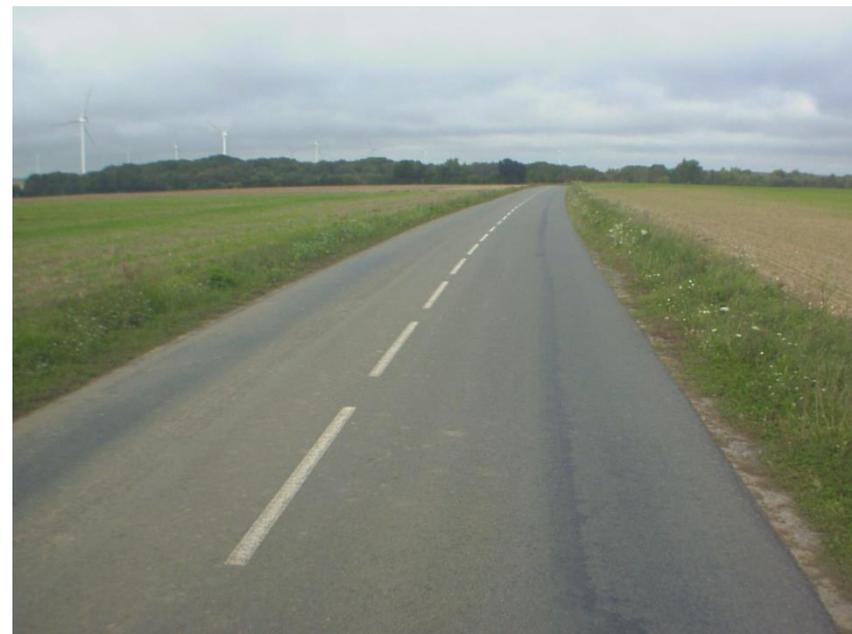
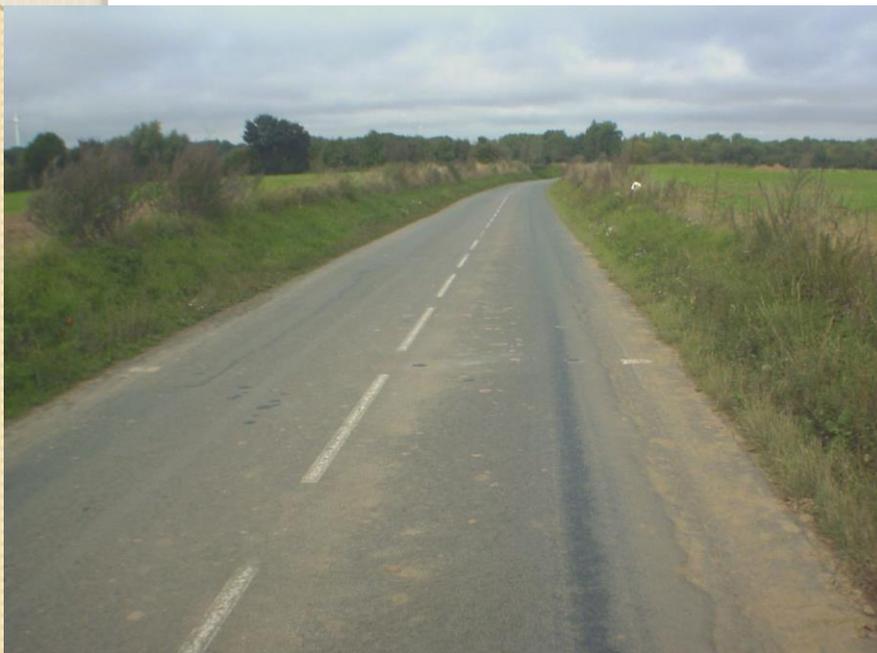
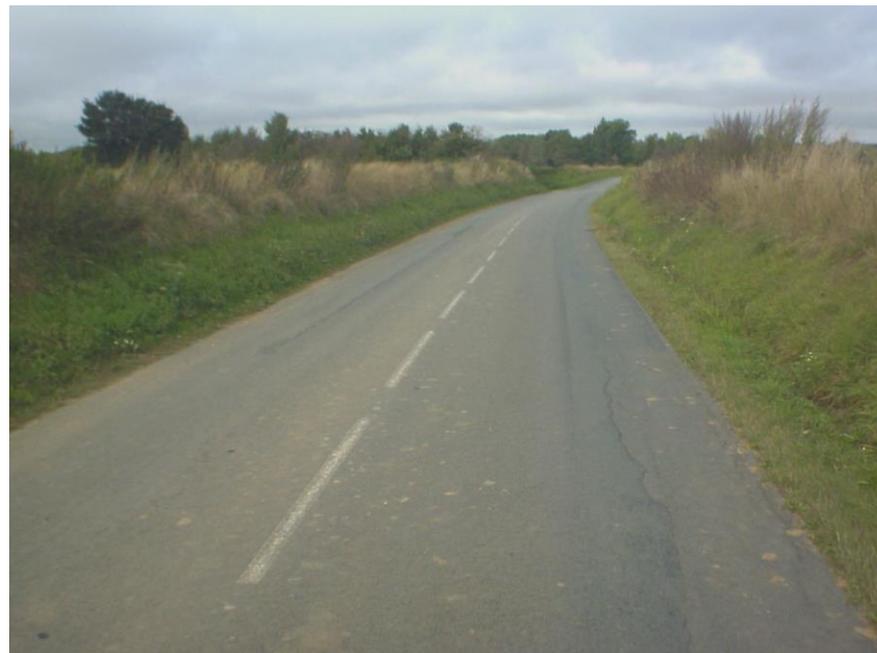
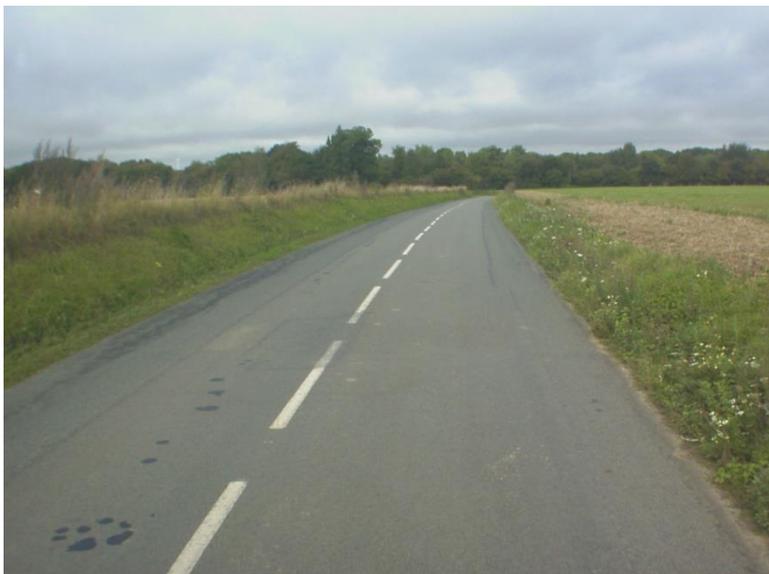
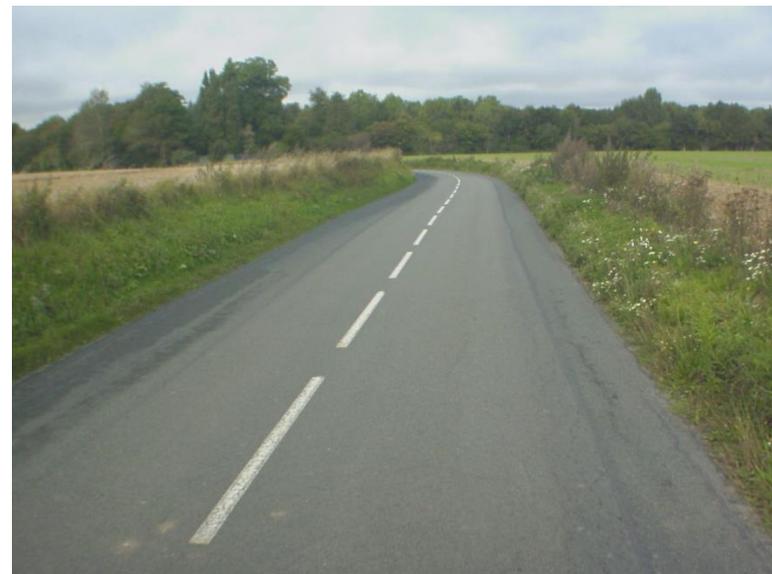
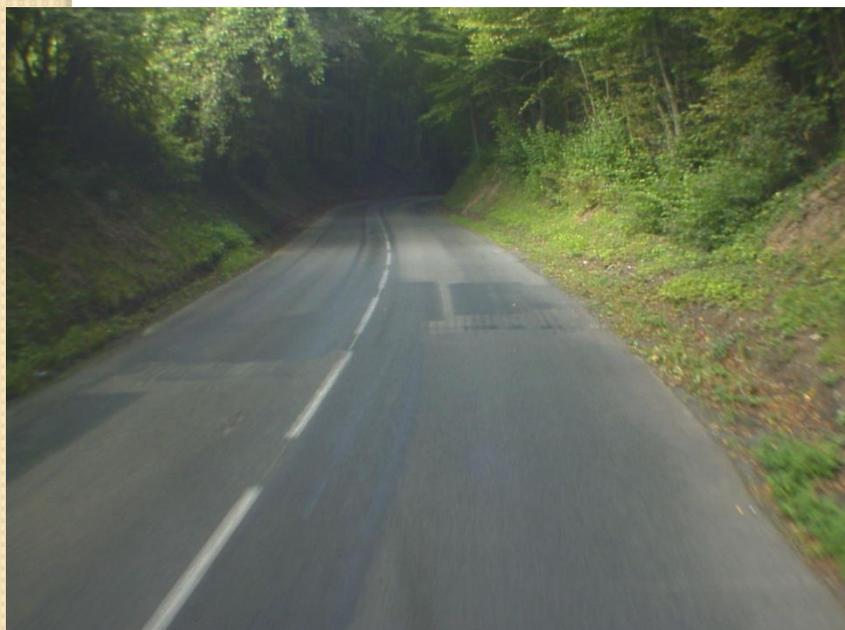
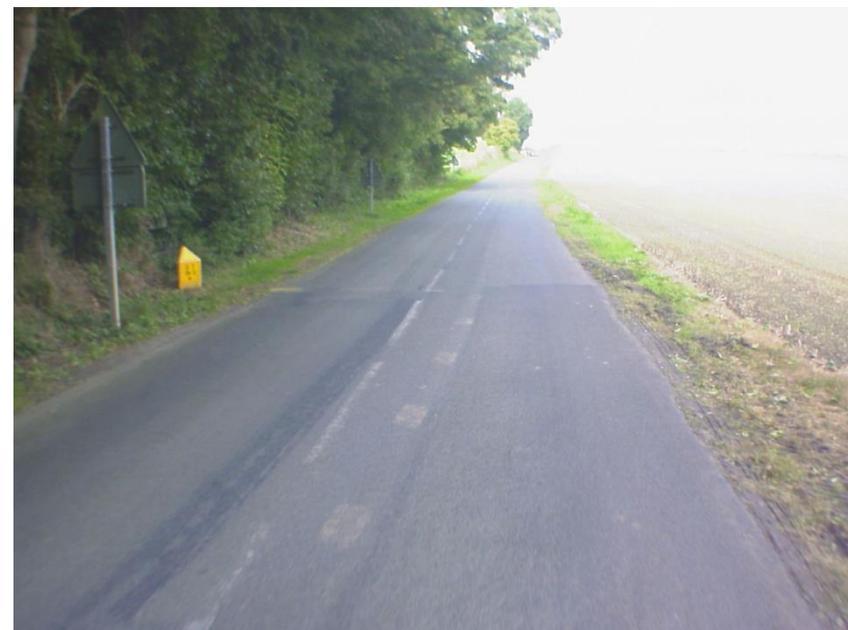
RD 29b

- On observe :
- Fissuration longitudinale sur 1/3 de la chaussée auscultée
- Très peu d'orniérage
- Faiençage uniquement sens 2 environ 10%
- Glaçage et ressuage : 100% de la section
- Arrachements
- De très nombreuses réparations (PATA)

- Correspond aux 1520m après la zone 1 jusque la limite du département
- En fonction de la stratégie du département, 4 choix peuvent être retenus:
 - Enduit superficiel
 - BBSG sur 6 cm en rechargement
 - GB sur 8cm et enduit superficiel
 - Retraitement à l'émulsion sur 5cm et BBSG
- Pour chacune des solutions les durées de vie calculées sont supérieures à celle du cahier des charges

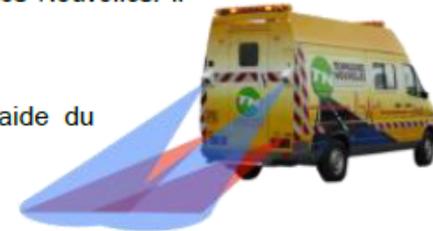
- Le véhicule multifonction Evalis de la société Technologies Nouvelles. Il assure les relevés suivants :
 - > Le relevé des dégradations M3 modifié,
 - > Le relevé des déformations transversales à l'aide du profilomètre laser INO,
 - > La mesure de la macrotecture à l'aide du système Laser PROF,
 - > Le relevé de l'uni longitudinal à l'aide du système Laser PROF,

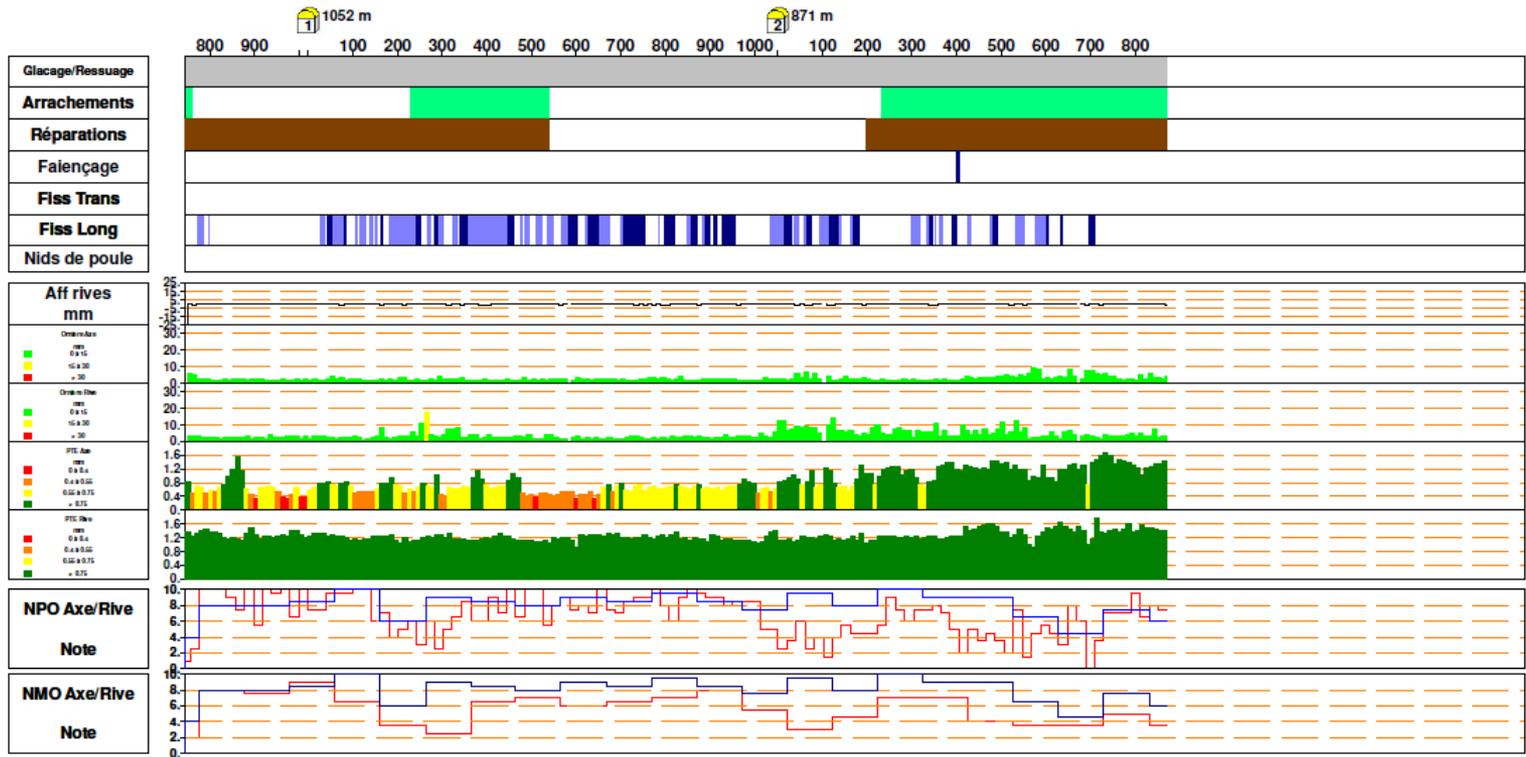
Conseil Départemental du NORD
RD0029b sens 1 de 0 + 746 à 2 + 871

RD 29b Relevé de dégradations 2021

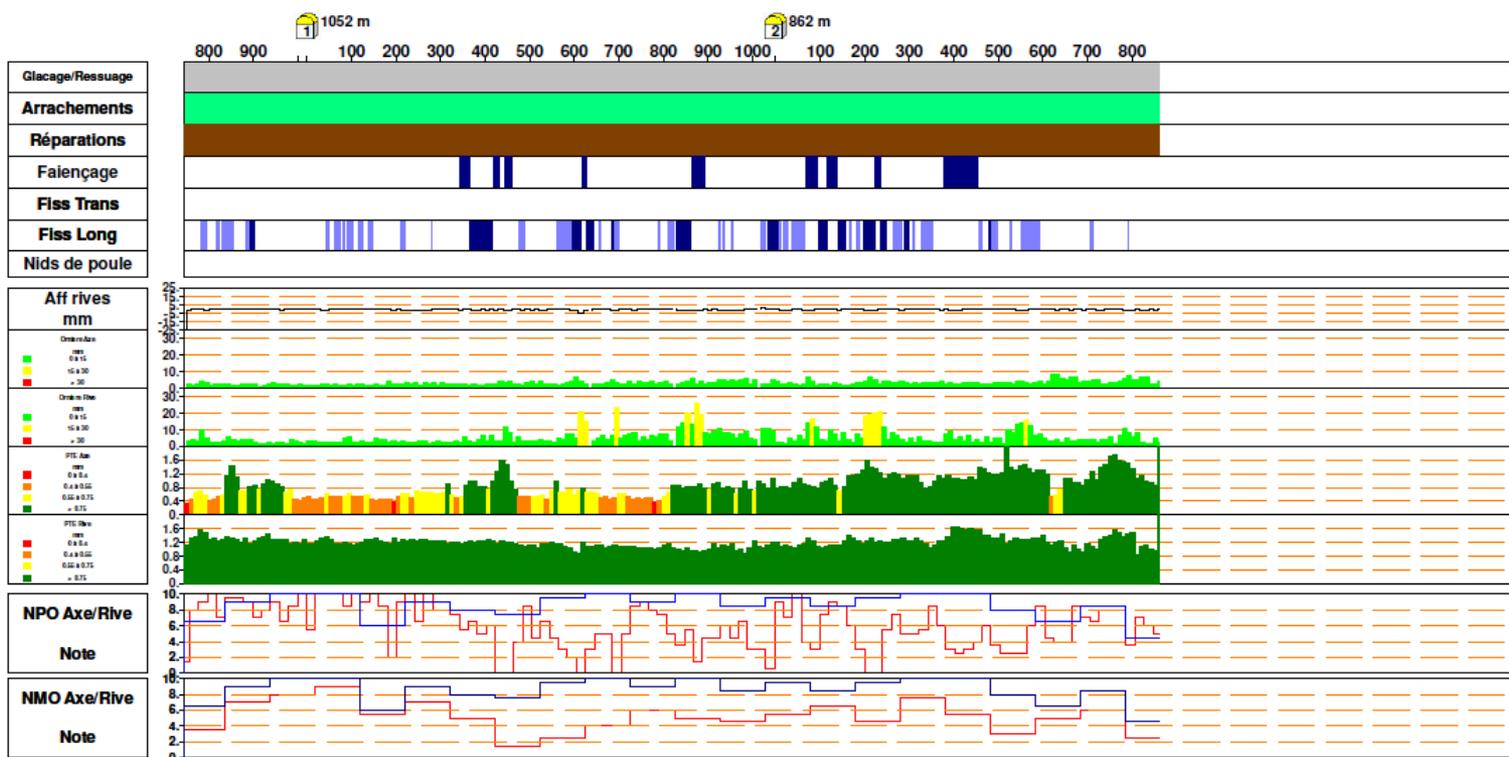
Conseil Départemental du NORD
RD0029b sens 2 de 0 + 746 à 2 + 862

RD 29b Relevé de dégradations 2021

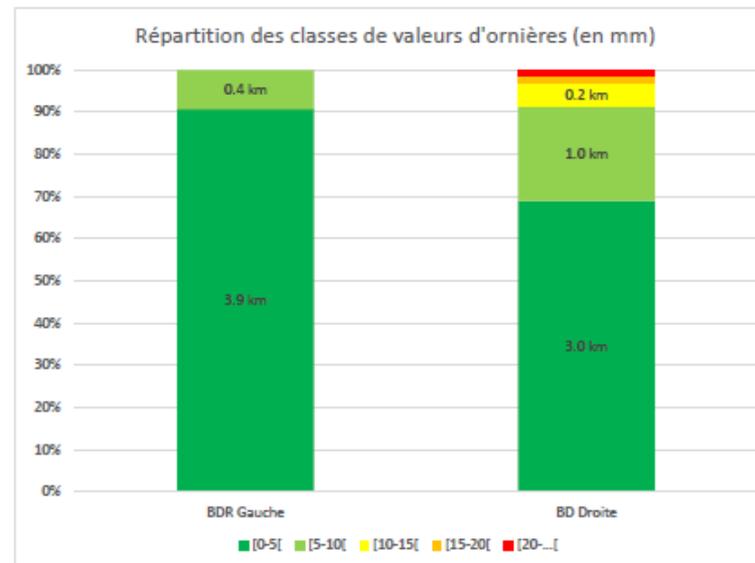
4.3. Orniérage

La classification usuelle du niveau d'orniérage est réalisée selon les seuils définis dans le tableau suivant :

Ici également, les problèmes en bande de roulement droite ont pour origine la reprise de rive en mauvais état.

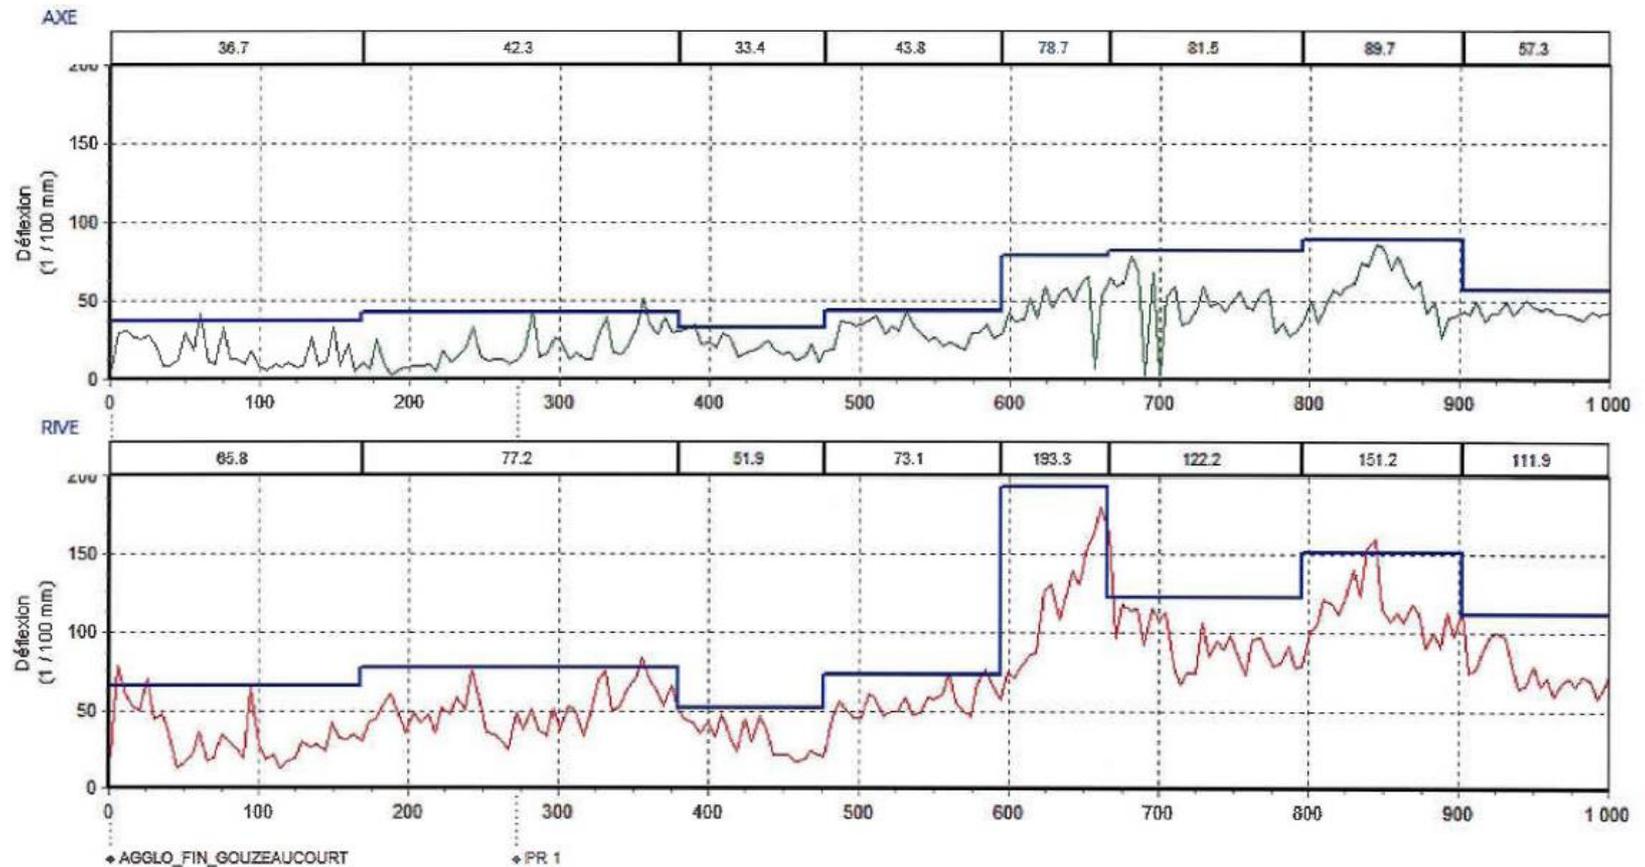
Section OaD29B05.001

16/08/2021, CD 59, Gouzeaucourt, RD 29 B, sens 1, couche de roulement.

AXE : Valeur moyenne : 32 / 100 mm

RIVE : Valeur moyenne : 66 / 100 mm

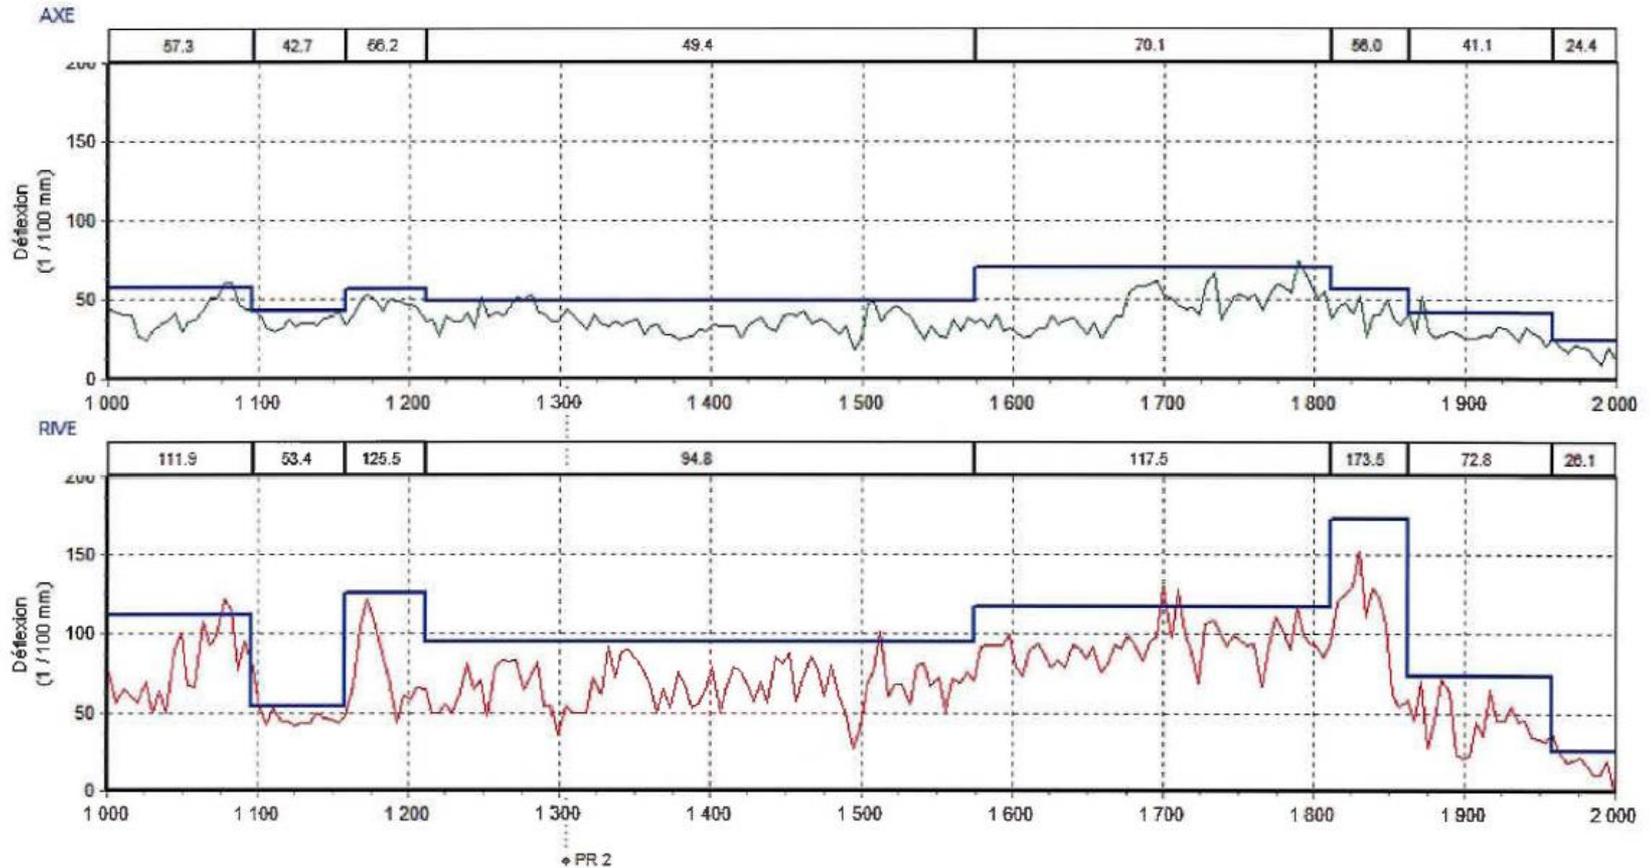
Section OaD29B05.001

16/08/2021, CD 59, Gouzeaucourt, RD 29 B, sens 1, couche de roulement.

AXE : Valeur moyenne : 38 / 100 mm

RIVE : Valeur moyenne : 71 / 100 mm

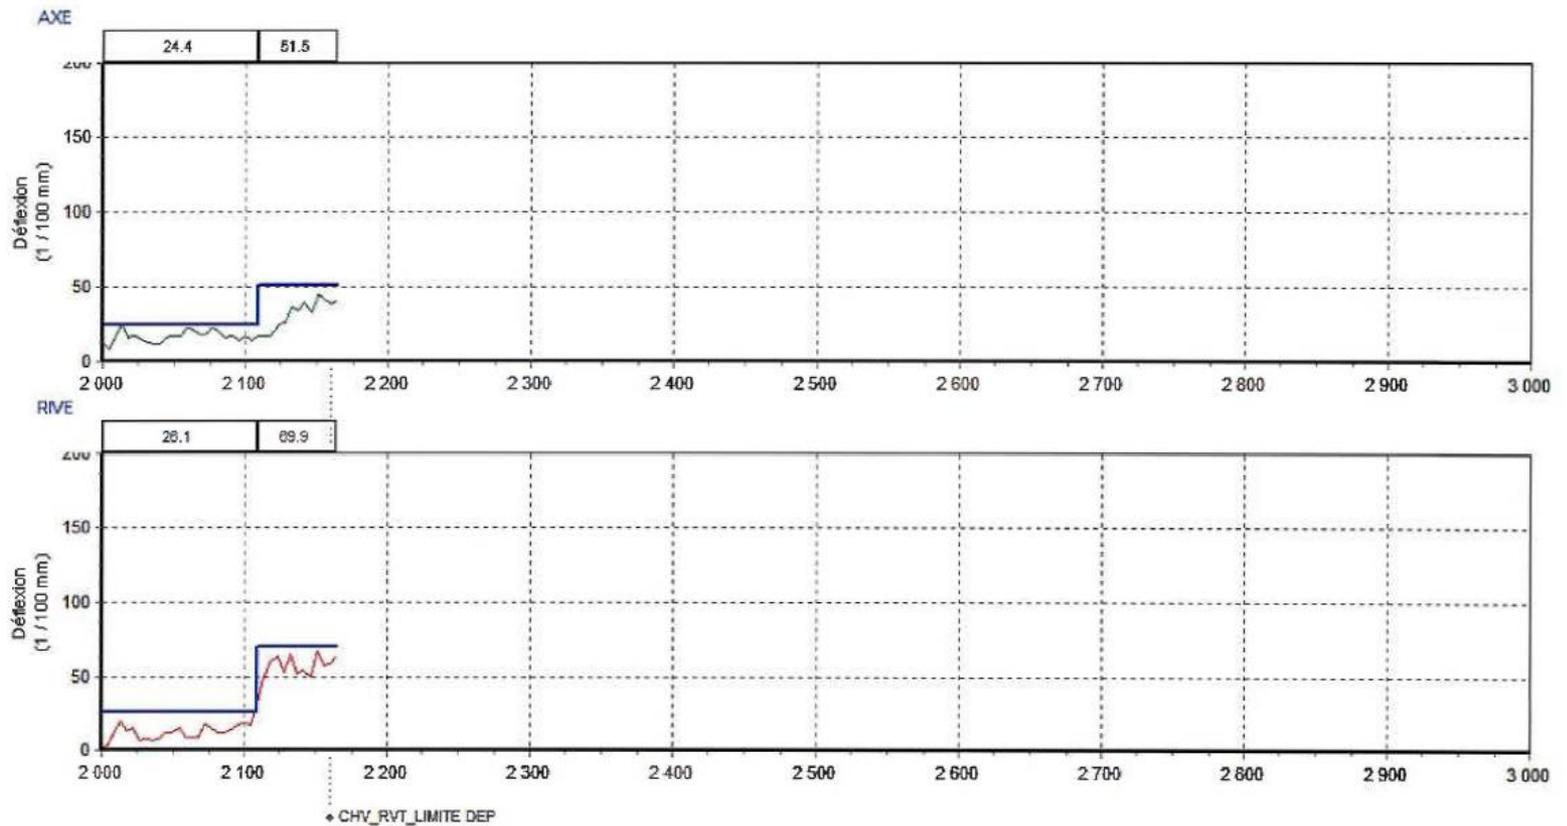
Section OaD29B05.001

16/08/2021, CD 59, Gouzeaucourt, RD 29 B, sens 1, couche de roulement.

AXE : Valeur moyenne : 22 / 100 mm

RIVE : Valeur moyenne : 27 / 100 mm

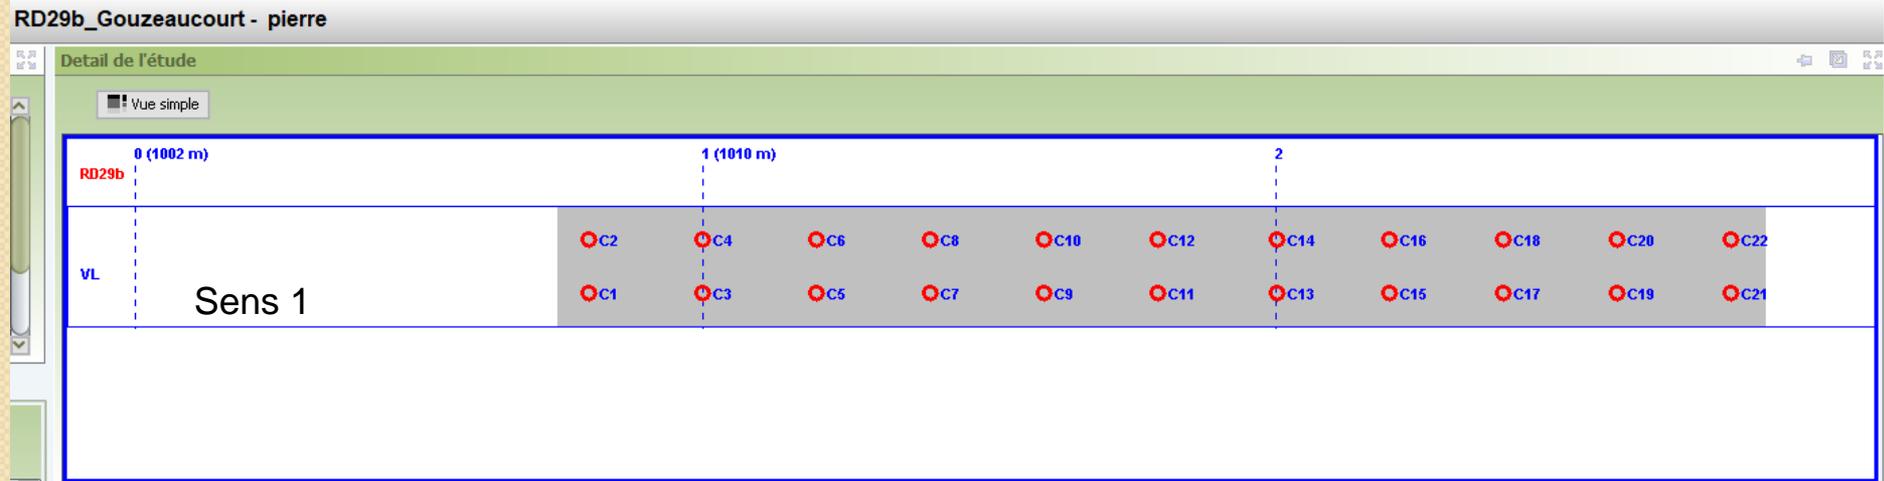
RD 29b implantation des carottages

vue simple dans Erasmus

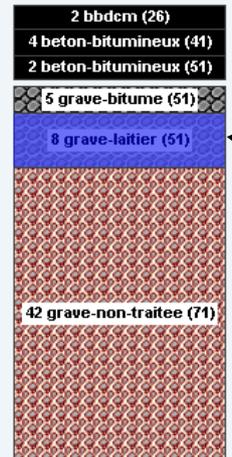
RD 29b carottage C1 – zone homogène n°1

2 bbdem (26)
 4 beton-bitumineux (41)
 2 beton-bitumineux (51)
 5 grave-bitume (51)
 8 grave-laitier (51)
 42 grave-non-traitée (71)

Mode avancé
 grave laitier - 8,0 cm - 51 ans
 Décollement:
 Sous épaisseurs
 0 < 8,0 <= 8,0 Médiocre

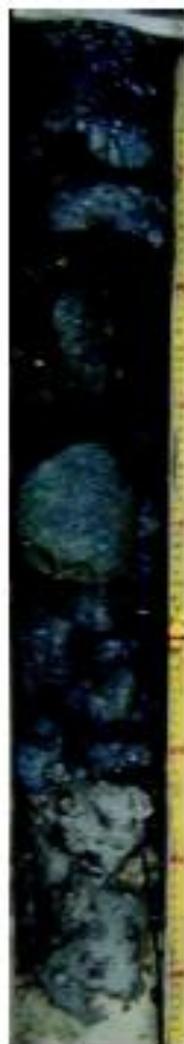
RD 29b diagnostic CI – zone homogène n°1

Solution 1	Fatigue	Fluage	Dégâts dus au gel	Fissuration thermique	Remontée de fissures	Drainage
Section Trafic: 20. PL/jour: t5 Calage mécanique (2021) Déflexion calculée: 47 mm/100 Valeur de calage: 47 mm/100	Synthèse experte fort(e)	Synthèse experte non	Analyse de surface non Analyse rationnelle non Synthèse experte non	Synthèse experte non	X	Synthèse experte mauvais
bbdcm BB-DISCONTINU-COUCHE-MINCE (1995) 2 cm, 26 an(s), collé 6000 MPa / 2. cm	Analyse de surface très fort Analyse rationnelle non Synthèse experte non	Analyse de surface non Synthèse experte non	Analyse rationnelle non Synthèse experte non	Analyse de surface non	Analyse de surface très fort Analyse rationnelle faible Synthèse experte faible	X
bb-standard Béton bitumineux (1980) 4 cm, 41 an(s), collé 3524 MPa / 4. cm	Analyse rationnelle faible Synthèse experte faible		Analyse rationnelle non Synthèse experte non	Analyse rationnelle fort(e) Synthèse experte fort(e)	Analyse rationnelle faible Synthèse experte faible	X

bb-standard Béton bitumineux (1970) 2 cm, 51 an(s), décollé 6733 MPa / 2. cm	Analyse rationnelle faible Synthèse experte faible		Analyse rationnelle non Synthèse experte non	Analyse rationnelle non Synthèse experte non	Analyse rationnelle non Synthèse experte non	X
gb3.2 Grave bitume (1970) 5 cm, 51 an(s), collé 2000 MPa / 5. cm	Analyse rationnelle non Synthèse experte non		Analyse rationnelle non Synthèse experte non	Analyse rationnelle non Synthèse experte non	Analyse rationnelle fort(e) Synthèse experte fort(e)	X
gl-ac Grave laitier (1970) 8 cm, 51 an(s), collé 3000 MPa / 8 cm médiocre	Analyse rationnelle très fort(e) Synthèse experte fort(e)	X	Analyse rationnelle non Synthèse experte non	X	X	X
gnt3 Grave non traitée (1950) 42 cm, 71 an(s), collé 240 MPa / 2 cm 240 MPa / 10 cm 240 MPa / 10 cm 240 MPa / 10 cm 205 MPa / 10 cm	Analyse rationnelle non Synthèse experte non		X	X	X	X
Sol 102 MPa	Analyse de surface non Analyse rationnelle non Synthèse experte non	X	Analyse rationnelle non Synthèse experte non	X	X	X

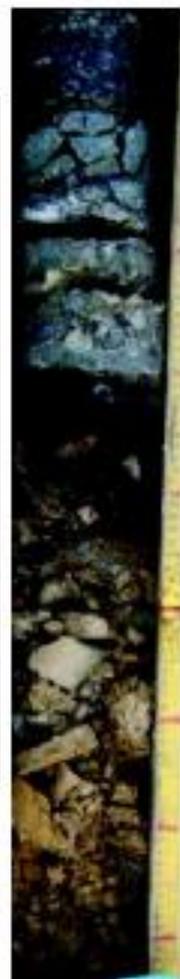
RD 29b diagnostic C3 zone homogène I

Solution 1	Fatigue	Fluage	Dégâts dus au gel	Fissuration thermique	Remontée de fissures	Drainage
<p>Section Trafic: 20. PL/Jour: t5 Calage mécanique (2021) Déflexion calculée: 34 mm/100 Valeur de calage: 34 mm/100</p>	Synthèse experte fort(e)	Synthèse experte non	Analyse de surface non Analyse rationnelle non Synthèse experte non	Synthèse experte non	X	Synthèse experte mauvais
<p>bbdcm BB-DISCONTINU-COUCHE-MINCE (1995) 2.5 cm, 26 an(s), collé 6000 MPa / 2.5 cm</p>	Analyse de surface très fort Analyse rationnelle non Synthèse experte non	Analyse de surface non Synthèse experte non	Analyse rationnelle non Synthèse experte non	Analyse de surface non	Analyse de surface très fort Analyse rationnelle faible Synthèse experte faible	X
<p>bb-standard Béton bitumineux (1980) 4 cm, 41 an(s), collé 3524 MPa / 4. cm</p>	Analyse rationnelle faible Synthèse experte faible		Analyse rationnelle non Synthèse experte non	Analyse rationnelle fort(e) Synthèse experte fort(e)	Analyse rationnelle faible Synthèse experte faible	X

<p>bb-standard Béton bitumineux (1970) 2 cm, 51 an(s), décollé 6733 MPa / 2. cm</p>	Analyse rationnelle faible Synthèse experte faible		Analyse rationnelle non Synthèse experte non	Analyse rationnelle non Synthèse experte non	Analyse rationnelle non Synthèse experte non	X
<p>gb3.2 Grave bitume (1970) 5 cm, 51 an(s), décollé 11798 MPa / 5. cm</p>	Analyse rationnelle faible Synthèse experte faible		Analyse rationnelle non Synthèse experte non		Analyse rationnelle non Synthèse experte non	X
<p>gl-ac Grave laitier (1970) 11 cm, 51 an(s), collé 3000 MPa / 11 cm médiocre</p>	Analyse rationnelle très fort(e) Synthèse experte fort(e)	X	Analyse rationnelle non Synthèse experte non	X	X	X
<p>gnt3 Grave non traitée (1950) 35 cm, 71 an(s), collé 240 MPa / 35 cm</p>	Analyse rationnelle non Synthèse experte non		X	X	X	X
<p>Sol 217 MPa</p>	Analyse de surface non Analyse rationnelle non Synthèse experte non	X	Analyse rationnelle non Synthèse experte non	X	X	X

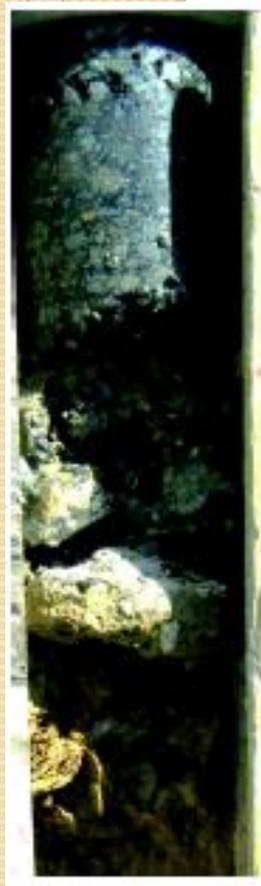
RD 29b diagnostic C7 zone homogène 2

Solution 1	Fatigue	Fluage	Dégâts dus au gel	Fissuration thermique	Remontée de fissures	Drainage
Section Trafic: 20. PL/jour: t5 Calage mécanique (2021) Déflexion calculée:132 mm/100 Valeur de calage:132 mm/100	Synthèse experte fort(e)	Synthèse experte non	Analyse de surface non Analyse rationnelle non Synthèse experte non	Synthèse experte non	X	Synthèse exp mauvais
bbdcm BB-DISCONTINU-COUCHE-MINCE (1995) 4 cm, 26 an(s), collé 5997 MPa / 4. cm	Analyse de surface très fort Analyse rationnelle non Synthèse experte non	Analyse de surface non Synthèse experte non	Analyse rationnelle non Synthèse experte non	Analyse de surface non	Analyse de surface très fort Analyse rationnelle faible Synthèse experte faible	X
bb-standard Béton bitumineux (1980) 6 cm, 41 an(s), collé 3524 MPa / 6. cm	Analyse rationnelle faible Synthèse experte faible		Analyse rationnelle non Synthèse experte non	Analyse rationnelle fort(e) Synthèse experte fort(e)	Analyse rationnelle non Synthèse experte non	X

bb-standard Béton bitumineux (1970) 7 cm, 51 an(s), décollé 2000 MPa / 7. cm	Analyse rationnelle très fort(e) Synthèse experte fort(e)		Analyse rationnelle non Synthèse experte non	Analyse rationnelle non Synthèse experte non	Analyse rationnelle non Synthèse experte non	X
gnT3 Grave non traitée (1950) 20 cm, 71 an(s), collé 122 MPa / 10 cm 61 MPa / 10 cm	Analyse rationnelle non Synthèse experte non		X	X	X	X
Sol 31 MPa	Analyse de surface non Analyse rationnelle non Synthèse experte non	X	Analyse rationnelle non Synthèse experte non	X	X	X

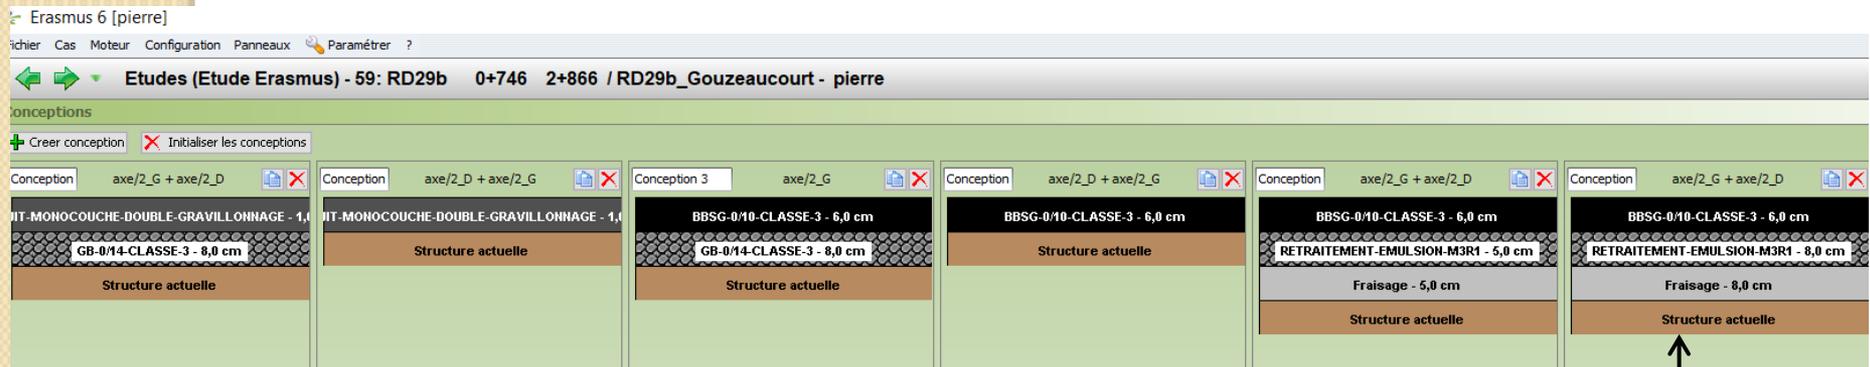
The screenshot displays the Erasmus 6 software interface for road design. The title bar reads "Erasmus 6 [pierre]". The menu bar includes "Fichier", "Cas", "Moteur", "Configuration", "Panneaux", and "Paramétrer ?". The main window title is "Etudes (Etude Erasmus) - 59: RD29b 0+746 2+866 / RD29b_Gouzeaucourt - pierre". Below the title bar, there is a "conceptions" section with a toolbar containing "+ Creer conception" and "X Initialiser les conceptions". The main area shows six panels, each representing a different road structure conception for a specific axis (axe/2_G + axe/2_D or axe/2_D + axe/2_G). Each panel displays a cross-section of the road structure with various layers and their thicknesses.

Conception	axe/2_G + axe/2_D	axe/2_D + axe/2_G	axe/2_G	axe/2_D + axe/2_G	axe/2_G + axe/2_D	axe/2_G + axe/2_D
Structure actuelle	Structure actuelle	Structure actuelle	Structure actuelle	Structure actuelle	Structure actuelle	Structure actuelle
GB-0/14-CLASSE-3 - 8,0 cm		GB-0/14-CLASSE-3 - 8,0 cm			RETRAITEMENT-EMULSION-M3R1 - 5,0 cm	RETRAITEMENT-EMULSION-M3R1 - 8,0 cm
		BBSG-0/10-CLASSE-3 - 6,0 cm	BBSG-0/10-CLASSE-3 - 6,0 cm		Fraisage - 5,0 cm	Fraisage - 8,0 cm

- Correspond aux 600m après la sortie d'agglomération
- En fonction de la stratégie du département, 3 choix peuvent être retenus:
 - Enduit superficiel
 - BBSG sur 6 cm en rechargement
 - GB sur 8cm et enduit superficiel
