**Renforcement et recalibrage d'une
chaussée dont le trafic PL va fortement
augmenter**

CAS DE LA RD 975

SECTION ORANGE – RD 43

PR 23+580 - PR 31+250

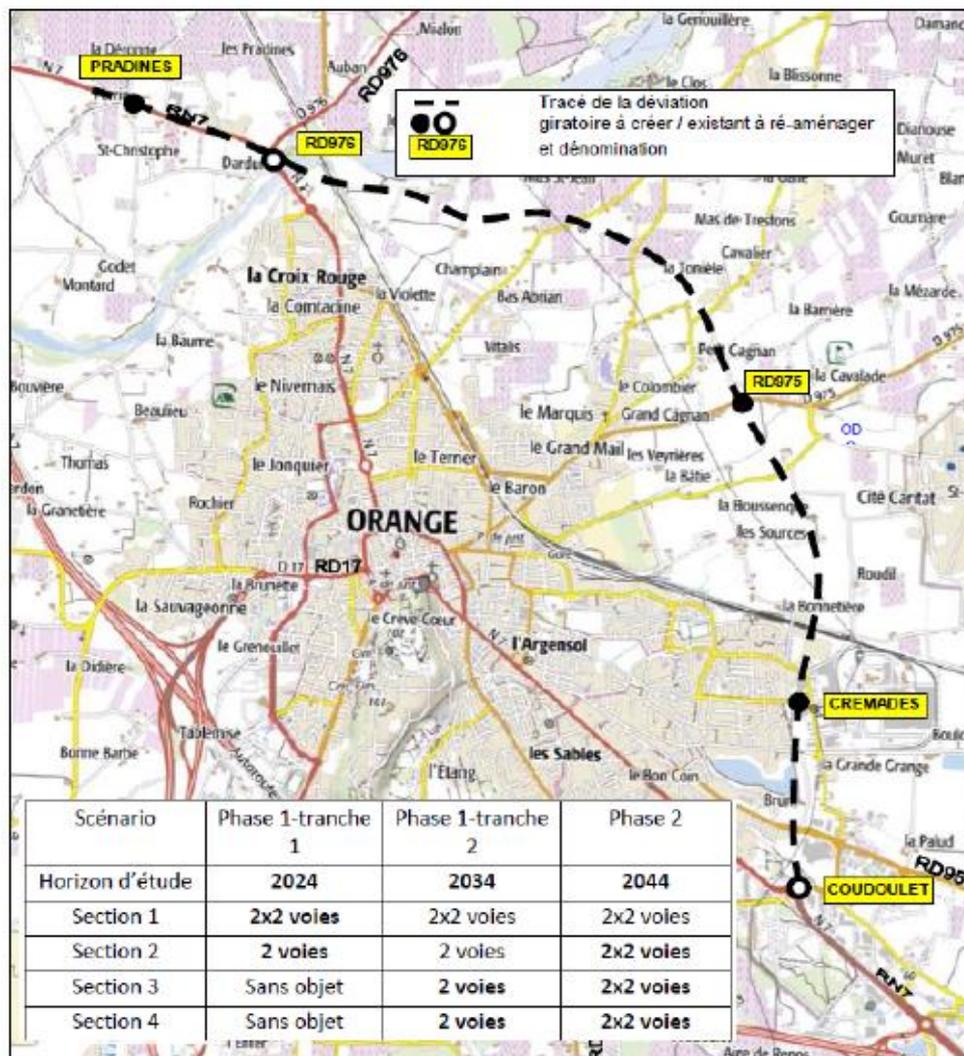
Projet de la déviation d'Orange Tracé et phasage

Le projet de déviation va générer des modifications du trafic PL sur la RD 975

Section 1 : entre le giratoire du Coudoulet et l'avenue des Crémades (1.2 km)

Section 2 : entre l'avenue des Crémades et la RD975 (1.9 km)

Section 3 : entre la RD975 et la RD976 (3.4 km)

Section 4 : entre la RD976 et le chemin des Pradines (0.9 km)

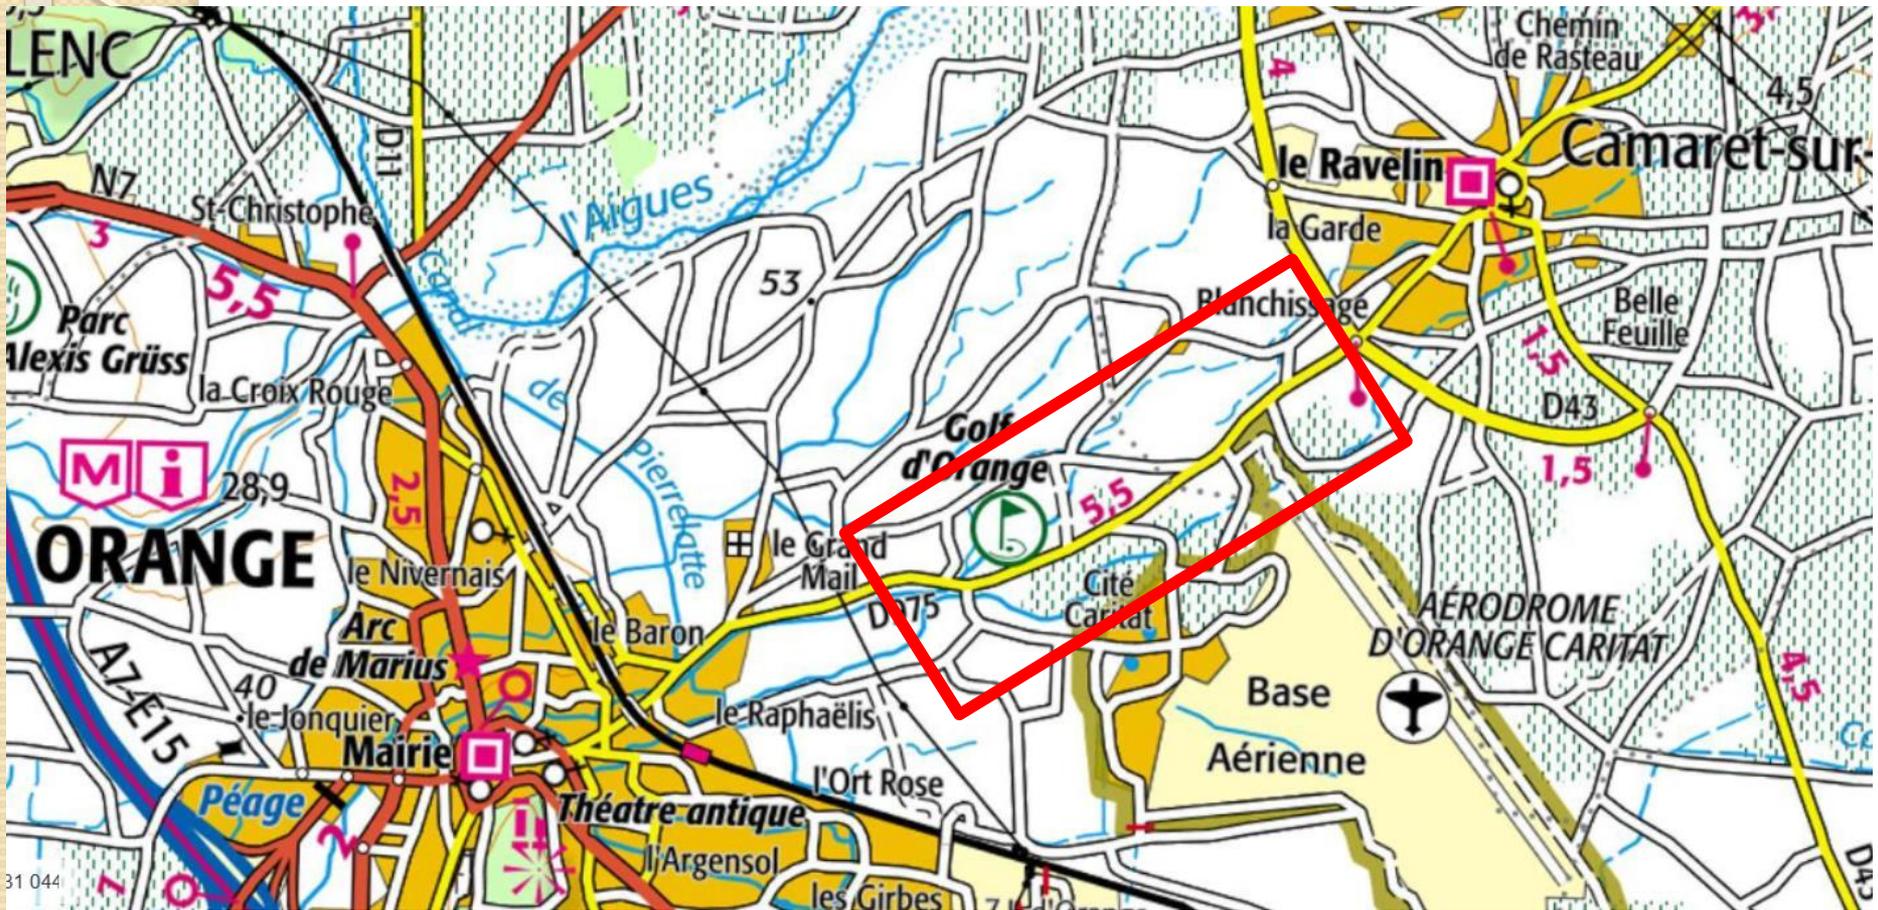
RD 975 section étudiée

RD 975 - Présentation

- Contexte de l'étude : Projet de contournement d'Orange et impact sur le trafic de la RD 975
- Section hors agglomération
- Chaussée bidirectionnelle à 2 voies
- Largeur actuelle : Hétérogène 5,75 m à 10 m (surlargeurs carrefours)
- Longueur de la section étudiée: 2700 m
- Structure: **Considérée arbitrairement de type bitumineuse épaisse (rechargements successifs de BB)**

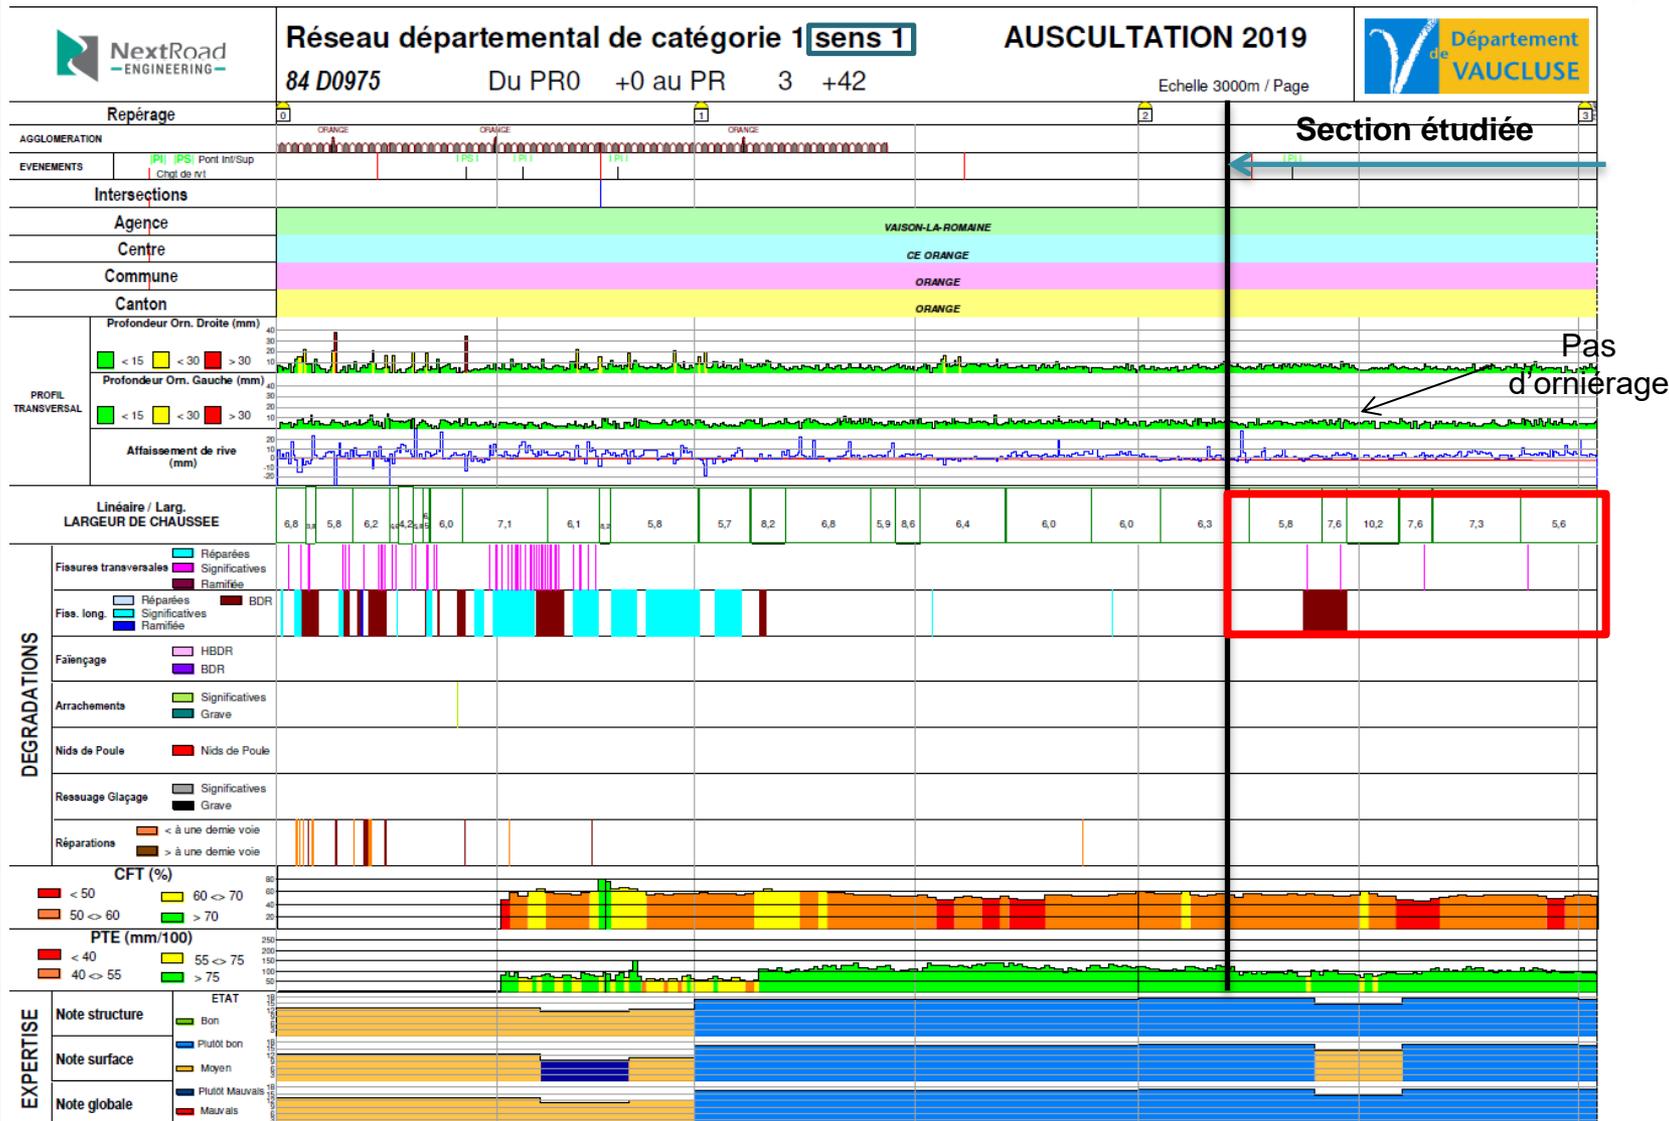
Relevés des dégradations sens +

- Fissures longitudinales significatives; indicateur de réapparition de fissures sous-jacentes(joints, fissures de vieillissement aléatoire): 6 à 18 %
- Fissures longitudinales sur Bandes de roulement; indicateur de fatigue structurelle : 3 à 5 %
- Orniérage < 10mm
- Pontage et réparations de chaussée: Partiel

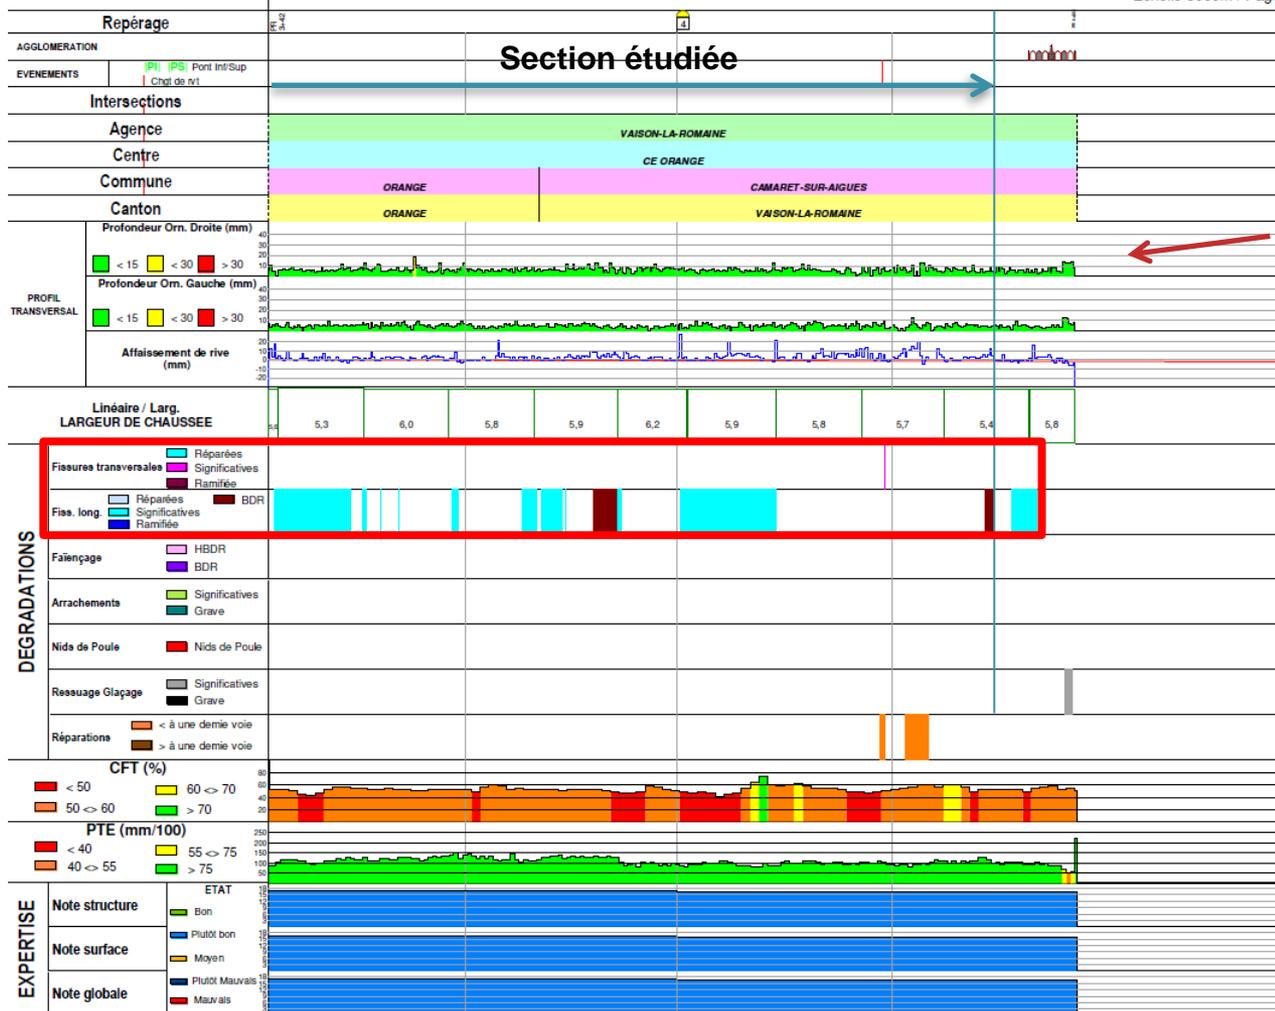
Réseau départemental de catégorie 1 sens 1

AUSCULTATION 2019

84 D0975

Du PR3 +42 au PR 4 +928

Pas d'ornièrage

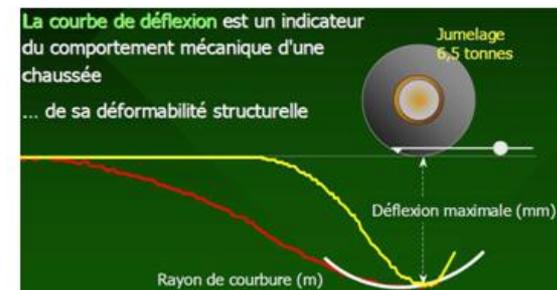
- SENS 1
 - Déflexion caractéristique en axe : 46/100 mm
 - Déflexion caractéristique en rive : 77/100 mm
- SENS 2
 - Déflexion caractéristique en axe : 48/100 mm
 - Déflexion caractéristique en rive : 96/100 mm

RD 975 classe de déflexion

Rmq: Les valeurs sont deux fois plus élevées en rives quelque-soit les épaisseurs d'enrobés, le recalibrage devra permettre de renforcer ou reconstruire, sur le sol support à classer, en axe les valeurs indiquent une meilleure portance.

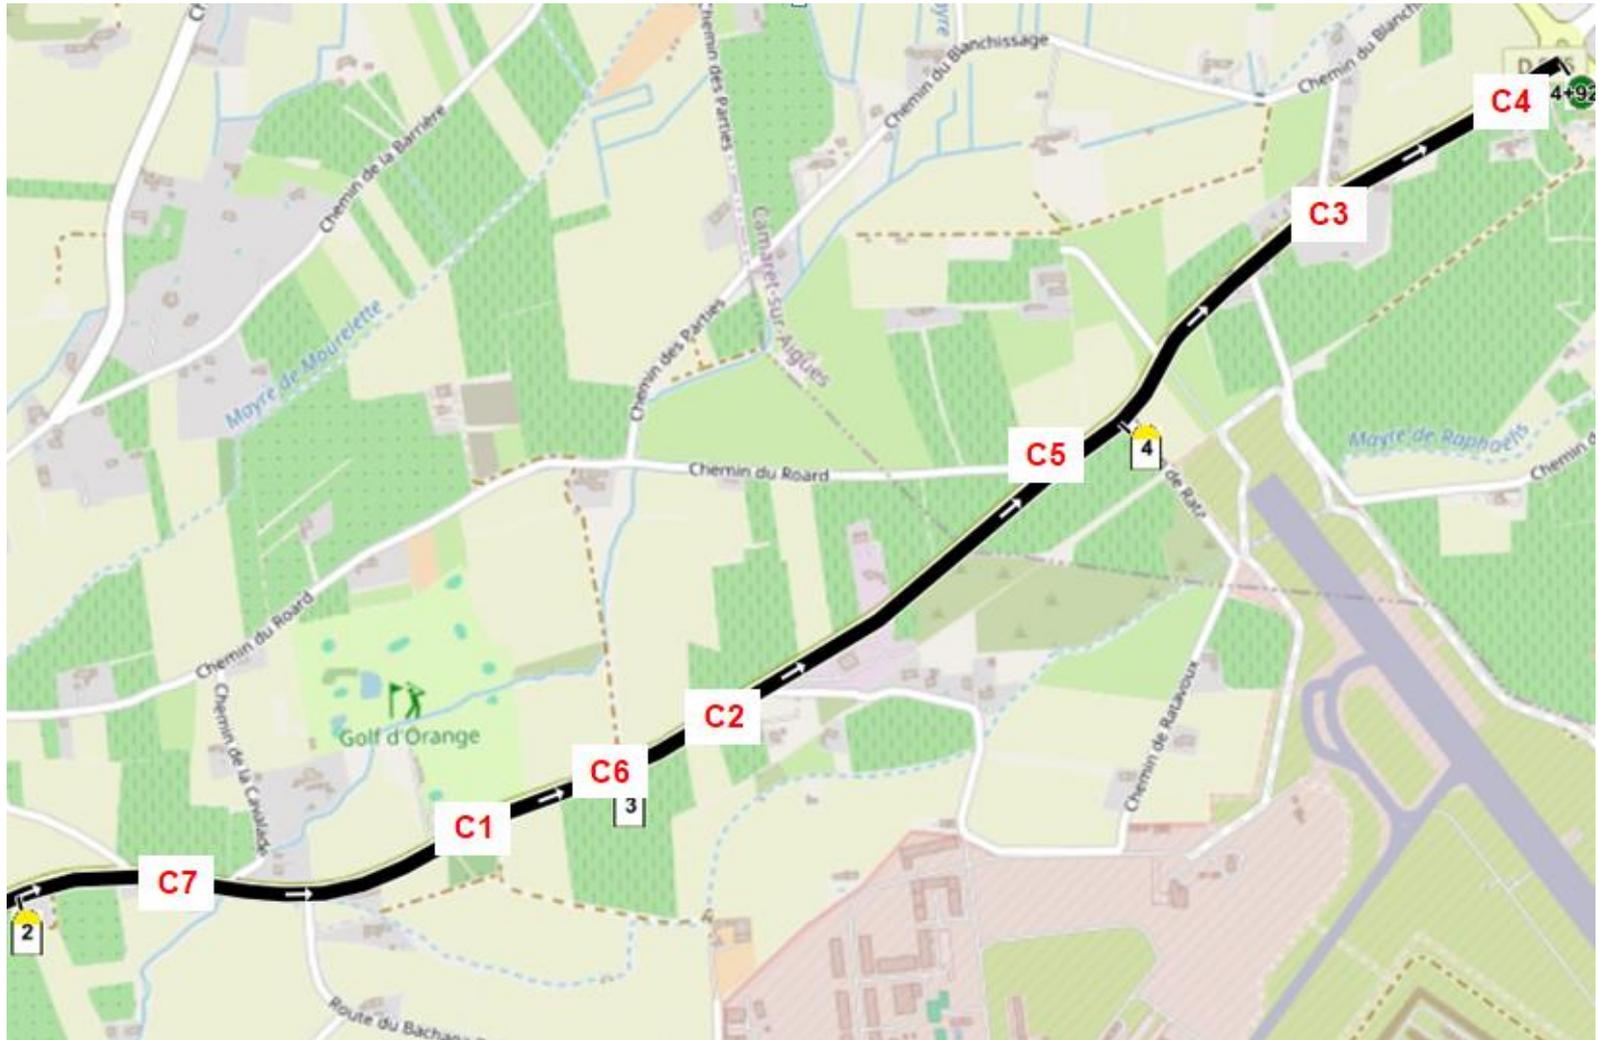
RD 975 implantation des carottages

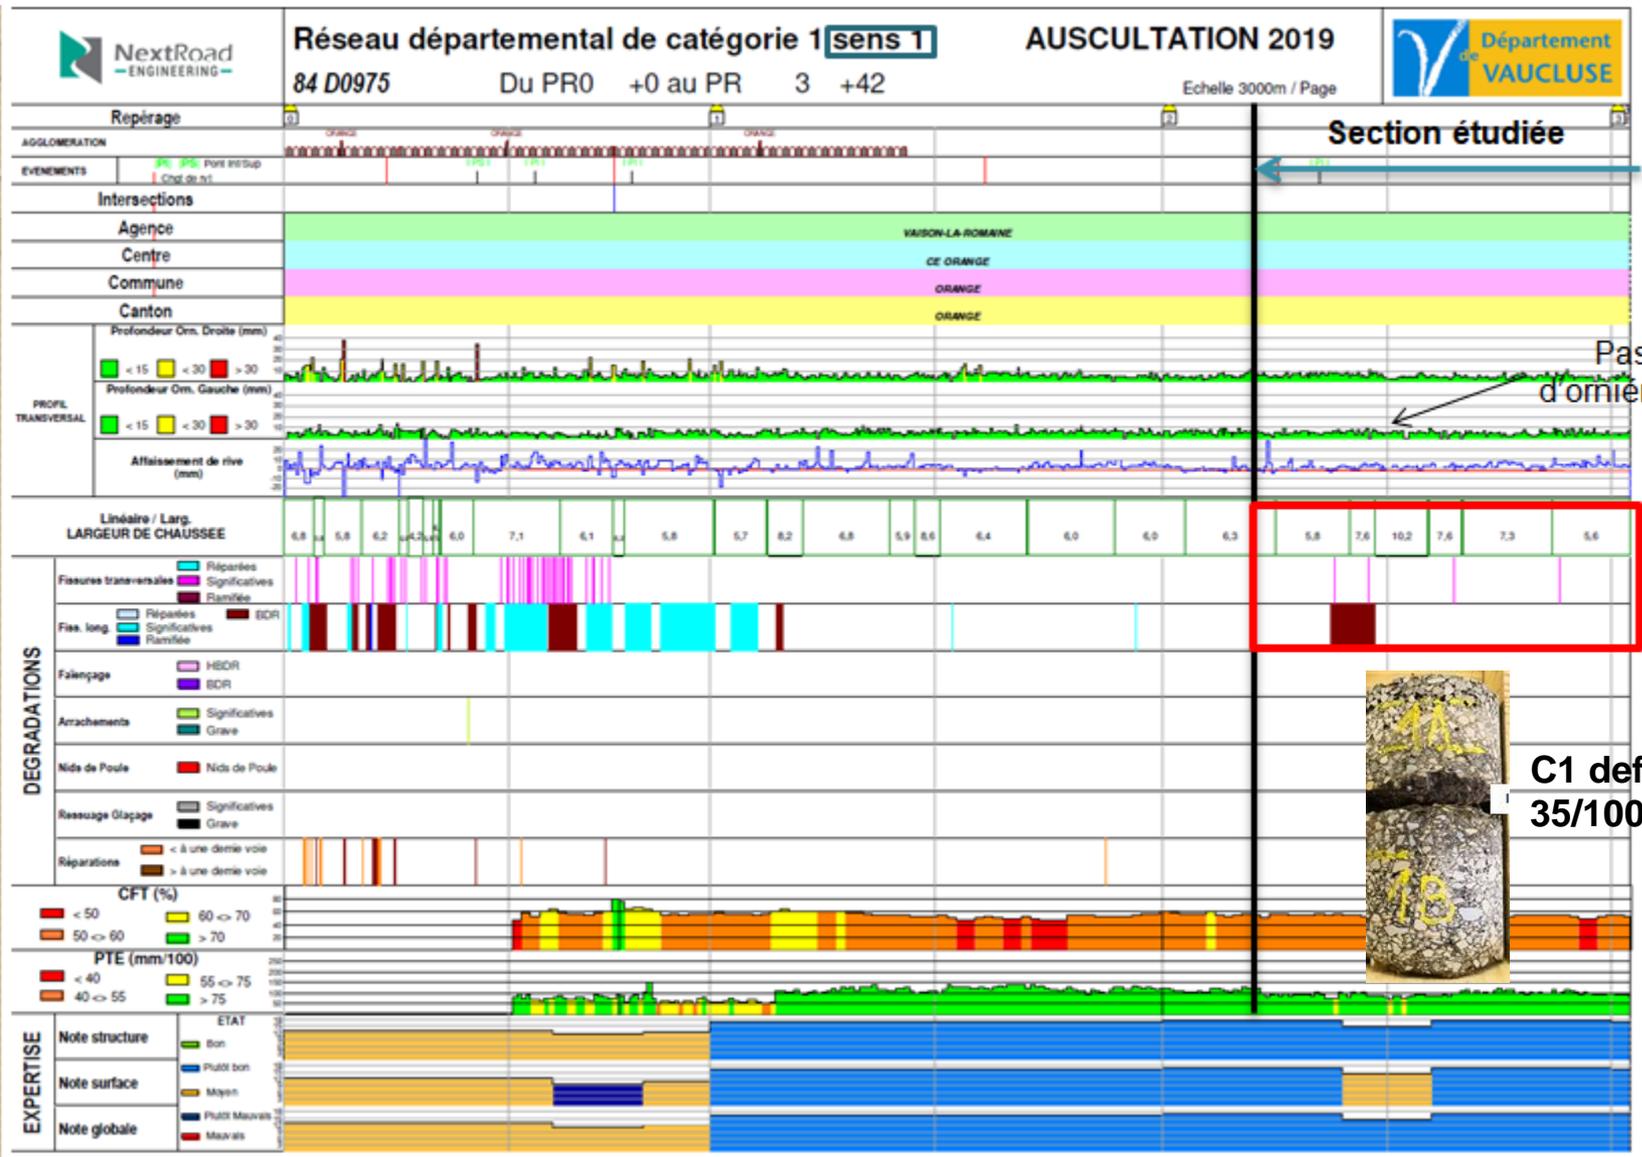
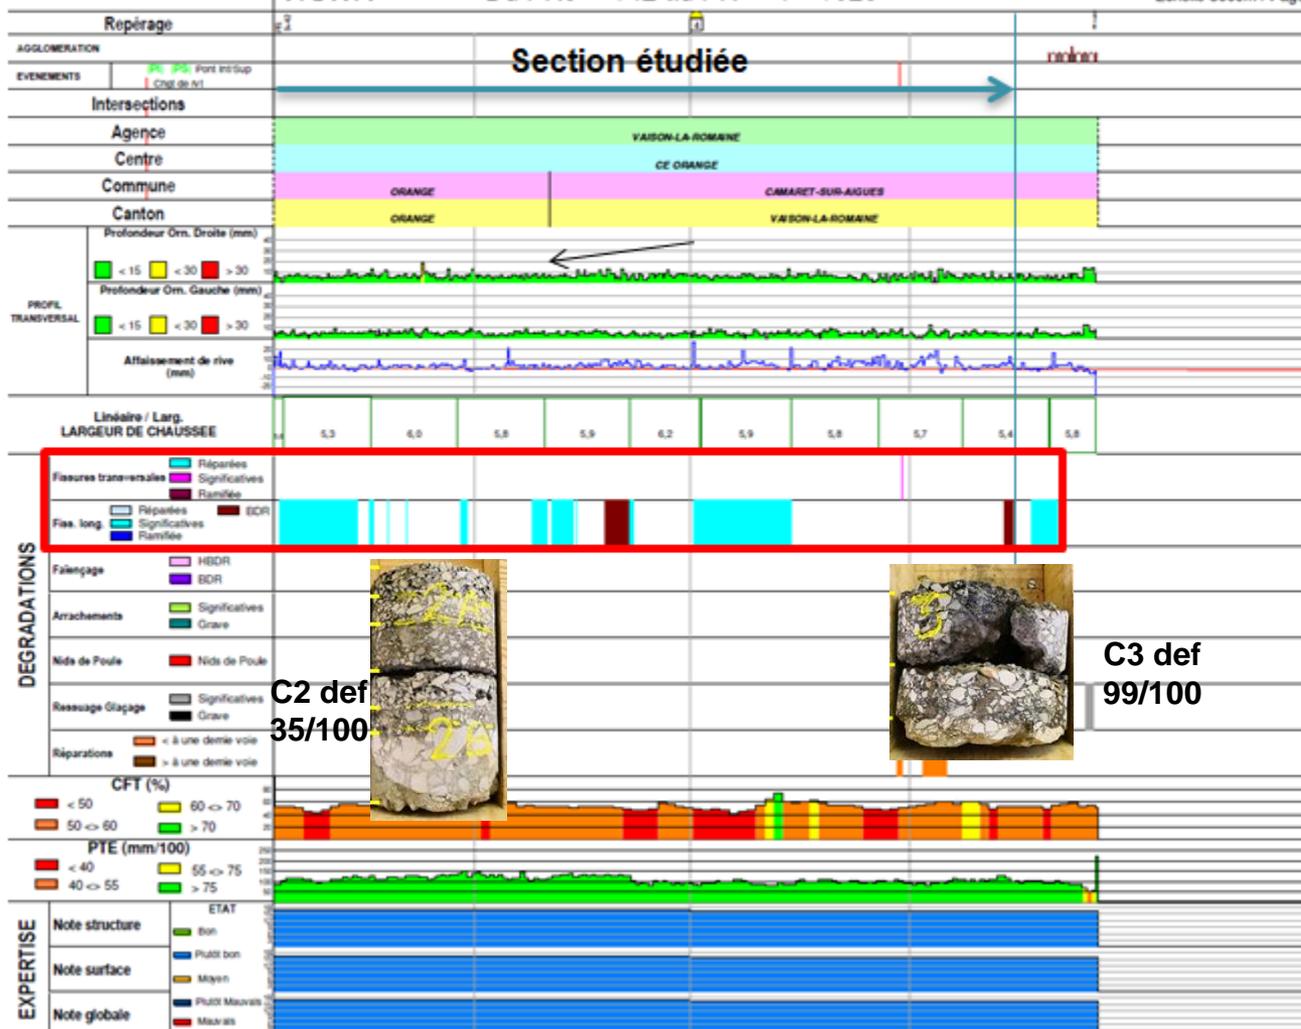
RD 975 sens+ carottages / dégradations

Pas d'ornièrage

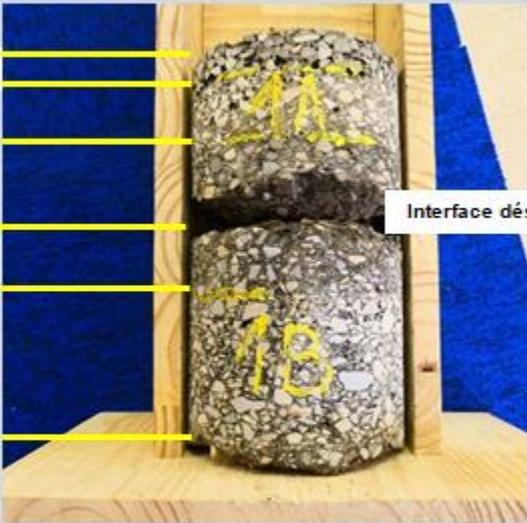
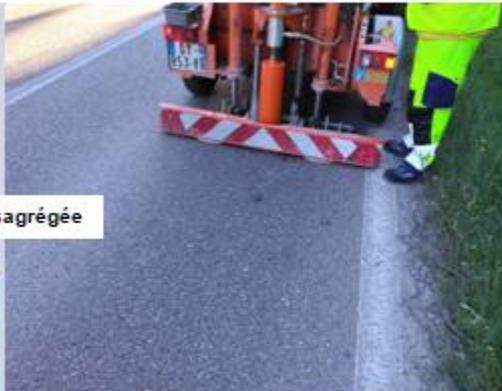
N° 1 : Pr 2+735 m – sens 1 – Rive droite

N°	Matériau	Etat	Collage	Epaisseur		Photo de la Carotte	Paroi / Site
				couche	Totale		
2 0 2 4 - C E - R D 9 7 5 - 0 4 9	BBM	Sain	Oui	2,7	2,7

Gb Calcaire	Sain	Oui	4,2	6,9		
	BB	Sain	Non	4,0	10,9		
	BB	Sain	Oui	4,4	15,3		
	GB 0/14 Calcaire	sain		8,3	23,6

Déflexion : 50/100^{ième} mm

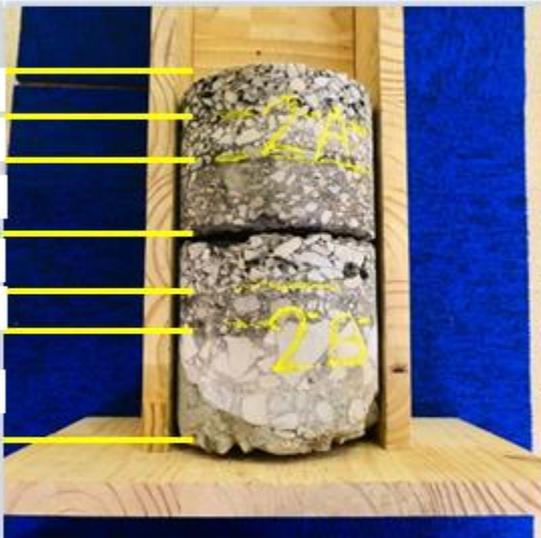
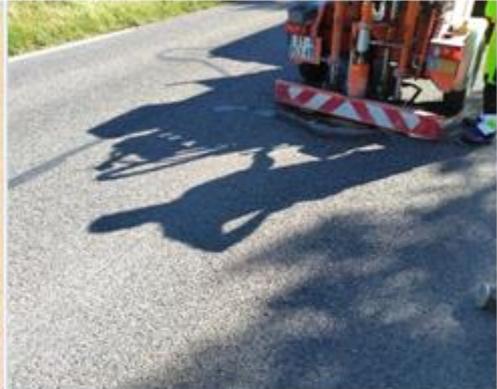
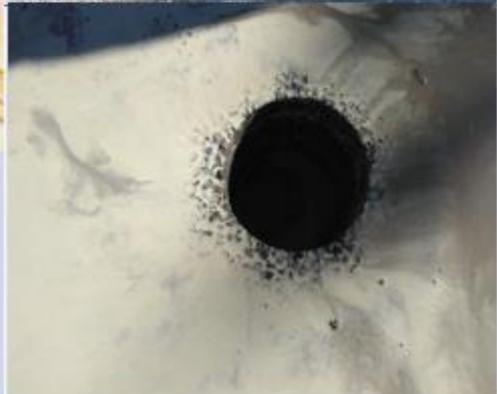
N° 2 : Pr 3+486 m – sens 1 – Axe

0	BBM	Sain	Oui	3,5	3,5		
2	GB calcaire	Sain	Oui	3,0	6,5		
4	BB	Sain	Non	4,0	10,5		
-	BB	Sain	Oui	4,0	14,5		
C	Interface	Sain	Oui	1,5	16,0		
E	Pierres cassées traitées	Sain		8,0	24,0

Plusieurs couches de BB de faibles épaisseurs.
Dans cette carotte : 5 couches

Déflexion : 35/100^{ème} mm

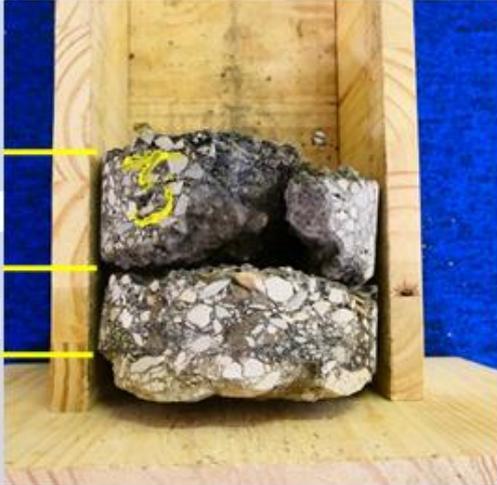
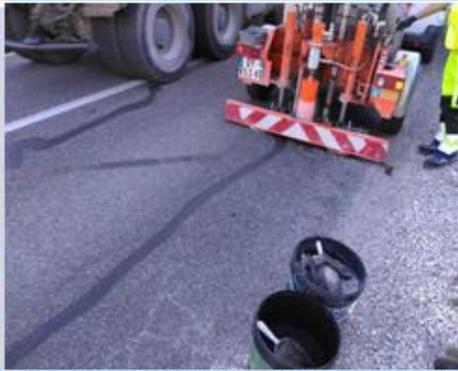
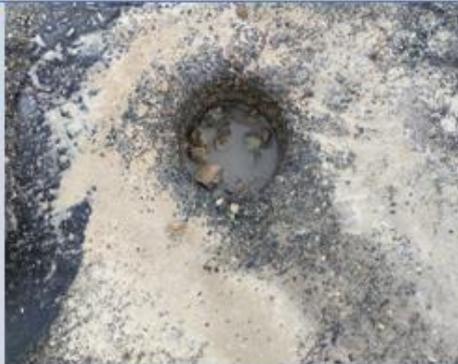
N° 3 : Pr 4+548 m – sens 1 – Rive droite

0	BBSG	Fracturé	Non	5,5	5,5		
2

4	BB 0/10	Correct		4,5	10,0		
-							
C							
E							
-							
R							
D							
9							
7							
5							
-							
0							
5							
1

Déflexion : 99/100^{ième} mm. Carottage sur pontage de fissure

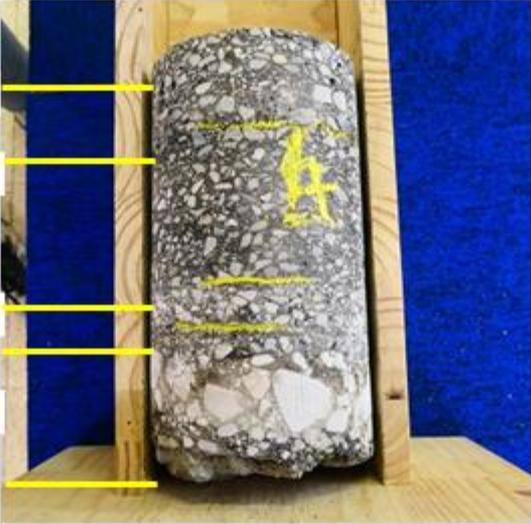
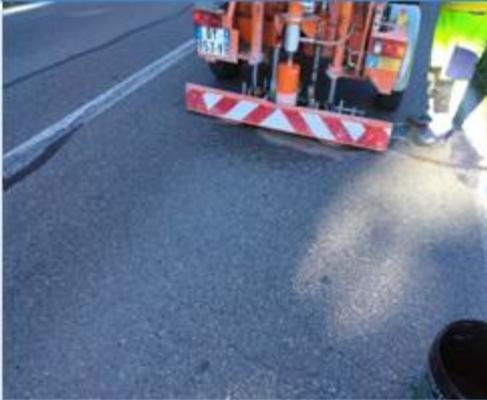
N° 4 : Pr 4+748 m – sens 2 – Axe

0	BBSG	Sain	Oui	6,1	6,1		
2							
4	GB	Sain	Oui	8,9	15,0		
-							
C							
E	BB	Sain	Oui	3,0	18,0		
-							
R							
D	PC TRAITÉE	Sain		7,0	25,0		
9							
7							
5							
-							
0							
5							
2

Déflexion : 14/100^{ème} mm

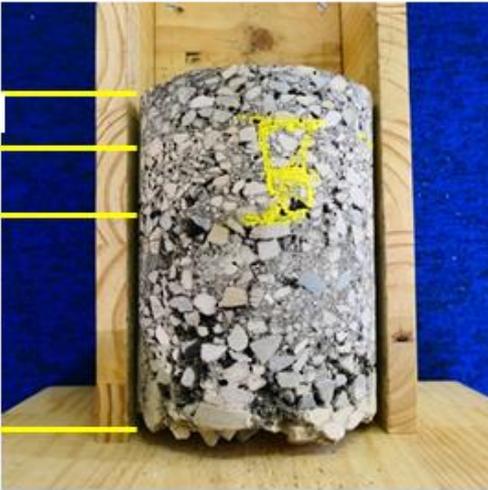
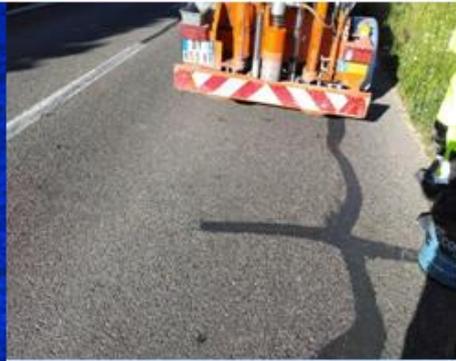
N° 5 : Pr 3+886 m – sens 2 – Rive droite

0							
2	BBM	Sain	Oui	3,2	3,2		
4

-	BB	SAIN	OUI	4,3	7,5		
C							
E

-	GB	Médiocre		10,0	17,5		
R							
D

Déflexion : 104/100^{ième} mm

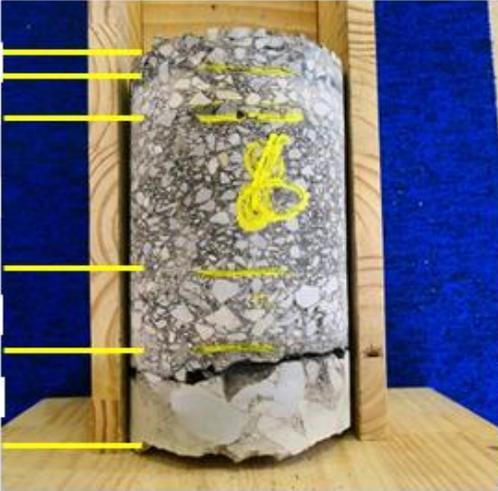
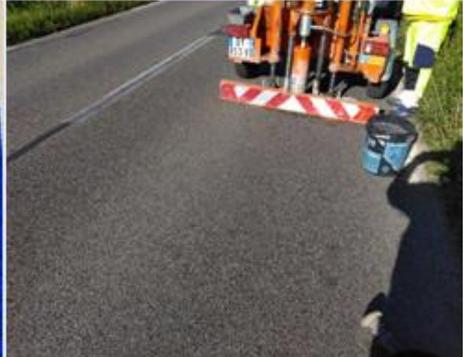
N° 6 : Pr 2+989 m – sens 2 – Rive droite

N°	Matériau	Etat	Collage	Epaisseur		Photo de la Carotte	Paroi / Site
				couche	Totale		
2 0 2 4 - C E - R D 9 7 5 - 0 5 4	BBM	SAIN	OUI	2,4	2,4

BB	SAIN	OUI	2,6	5,0		
	BB	SAIN	OUI	8,8	13,8		
	GB	SAIN		4,4	18,2		
	PC	SAIN		4,4	22,6

Déflexion : 97/100^{ième} mm

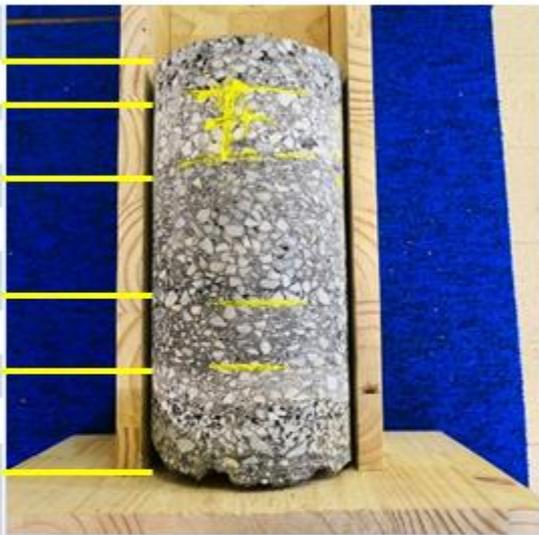
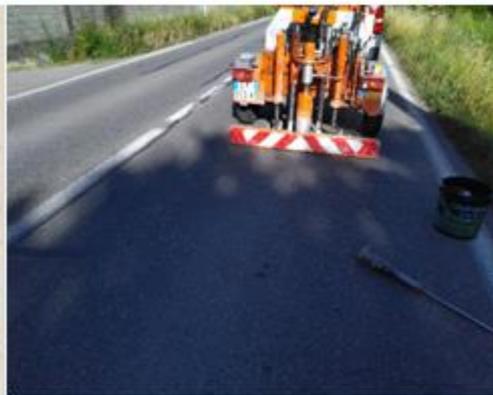
N° 7 : Pr 2+333 m – sens 2 – Axe

0	BBM	SAIN	OUI	3,5	3,5		
2							
4	BB	SAIN	OUI	4,5	8,0		
-							
C	GB	SAIN	OUI	9,4	17,4		
E							
-	BB	SAIN	OUI	3,9	21,3		
R							
D	BB	SAIN		6,5	27,8		
9							
7							
5							
-							
0							
5							
5

Déflexion : 58/100^{ième} mm

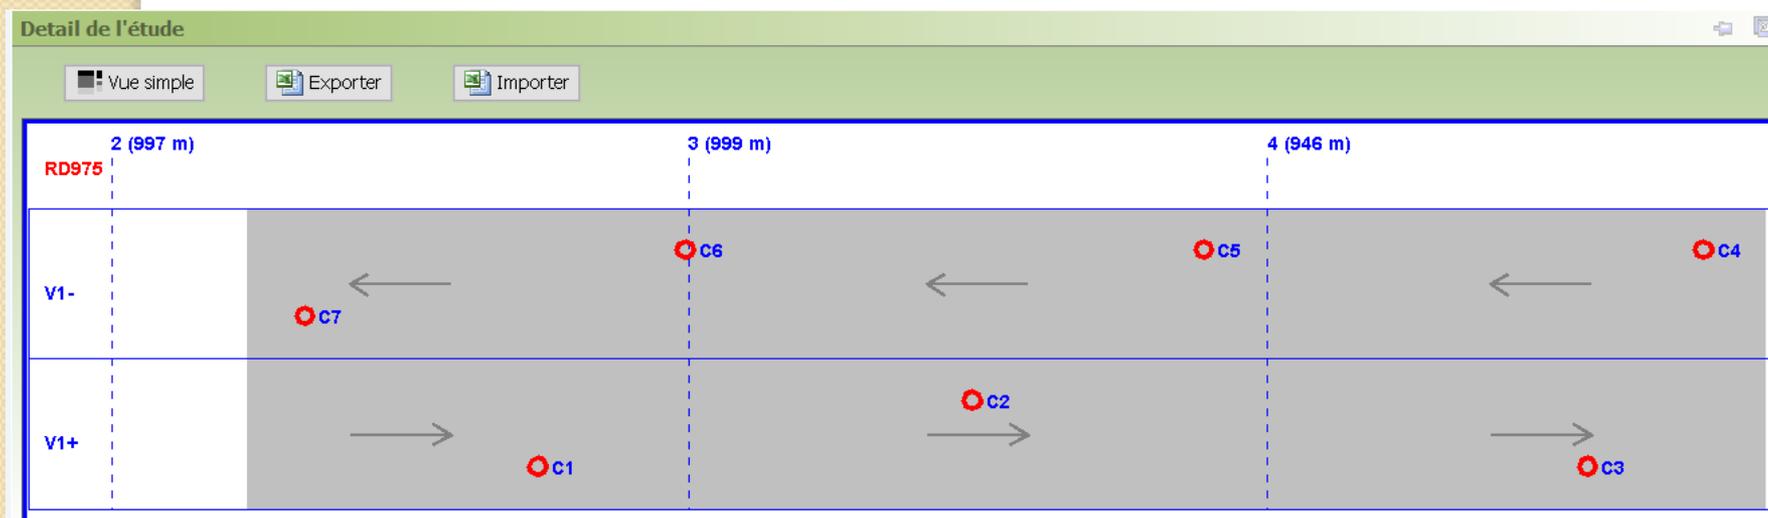
Implantation des 7 carottages

- 3 carottages sens +
- 4 carottages sens -

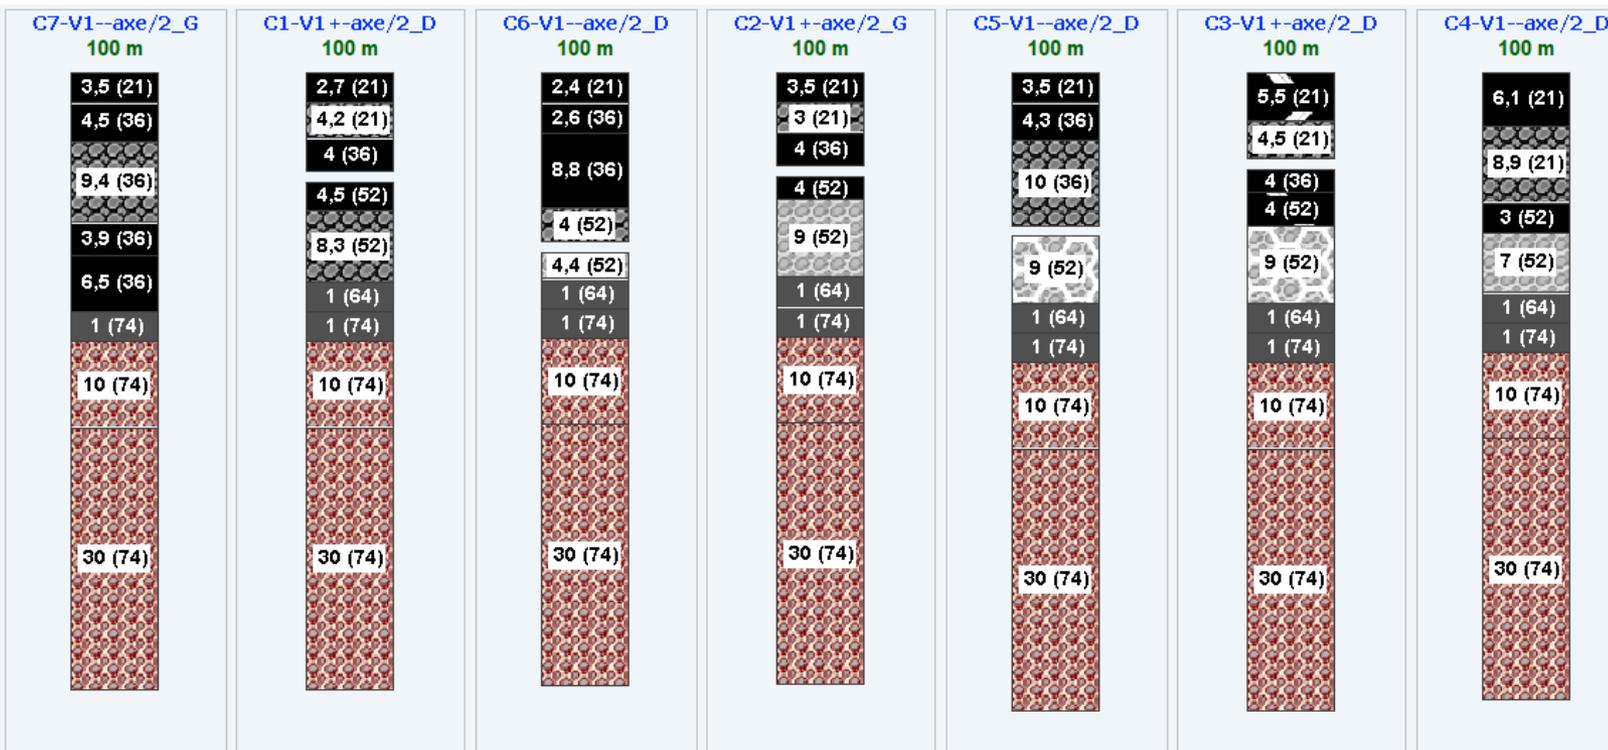
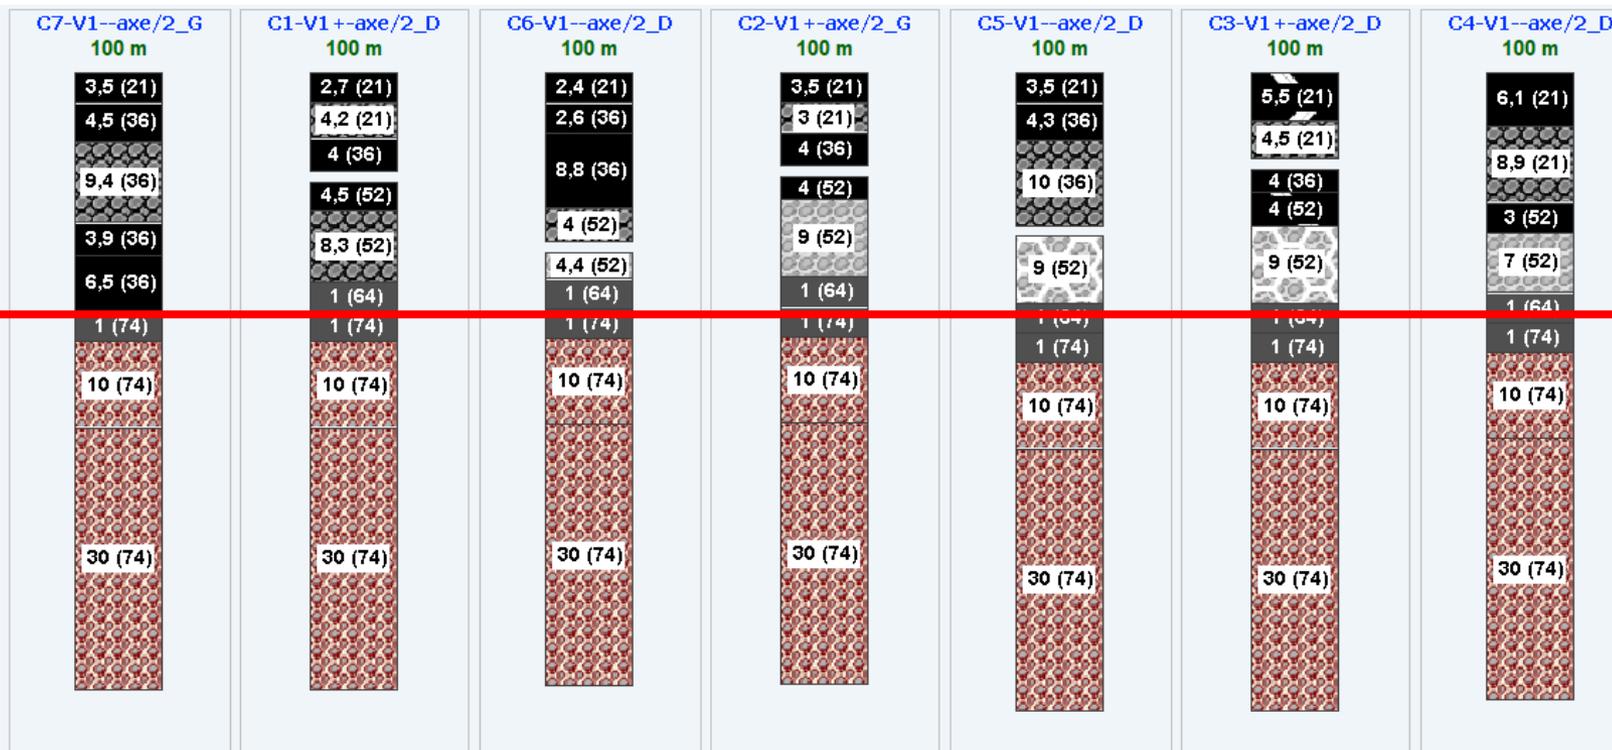
RD 975 la structure (panoramique)

Localisation	2+333	2+735	2+989	3+486	3+886	4+548	4+748
Déflexion	58	50	97	35	104	99	14
Trafic PL/j/sens	250	250	250	250	250	250	250
Fissure long. sur BDR	X	X	X	X	X	X	X
Joint longitudinal	X	X	X	X	X	X	X
Fissure long. hors BDR	X	X	X	X	X	X	X

4 à 5 couches de BB sur 16 à 20cm : état variant de sain à fracturé

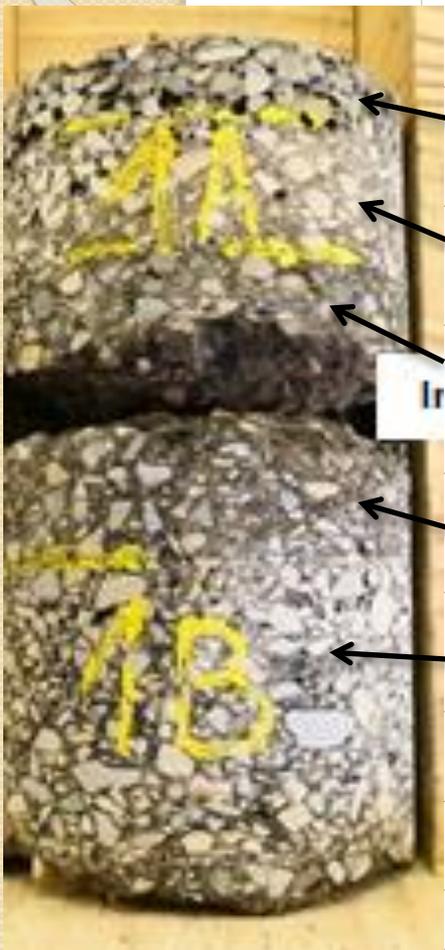
Diagnostic CI

Solution 1	Fatigue	Fluage	Dégâts dus au gel	Fissuration thermique	Remontée de fissures
Section Trafic: 169. PL/jour: t2 Calage mécanique (2024) Déflexion calculée: 47 mm / 100 Valeur de calage: 47 mm / 100					X
bb-standard Enrobé de surface (2003) 2.7 cm, 21 an(s), collé 2000 MPa / 2.7 cm	non	non	non	fort(e)	fort(e)
gb4.5 Enrobé de base (2003) 4.2 cm, 21 an(s), collé 2000 MPa / 4.2 cm	fort(e)		non		non
bbdcm BB-DISCONTINU-COUCHE-MINCE (1988) 4 cm, 36 an(s), décollé 1000 MPa / 4. cm	fort(e)			fort(e)	non
bb-standard Béton bitumineux (1972) 4.5 cm, 52 an(s), collé 2000 MPa / 4.5 cm	faible			fort(e)	fort(e)
gb3.2 Grave bitume (1972) 8.3 cm, 52 an(s), collé 2000 MPa / 8.3 cm	fort(e)				non
es Enduit (1960) 64 an(s), collé		X			X
es Enduit (1950) 74 an(s), collé		X			X
gnt3 Grave non traitée (1950)	---				Y

2,7 bb (21)

4,2 gb (21)

4 bbdcm (36)

4,5 beton-bitumineux (52)

8,3 grave-bitume (52)

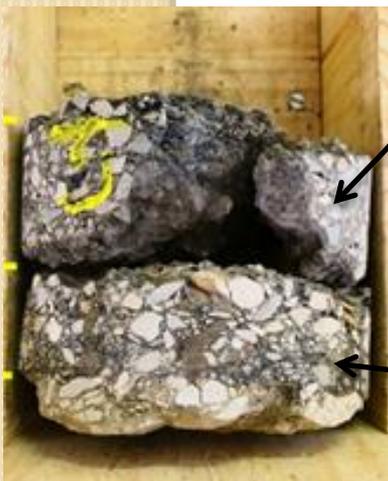
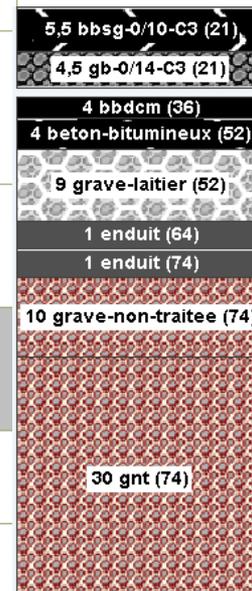
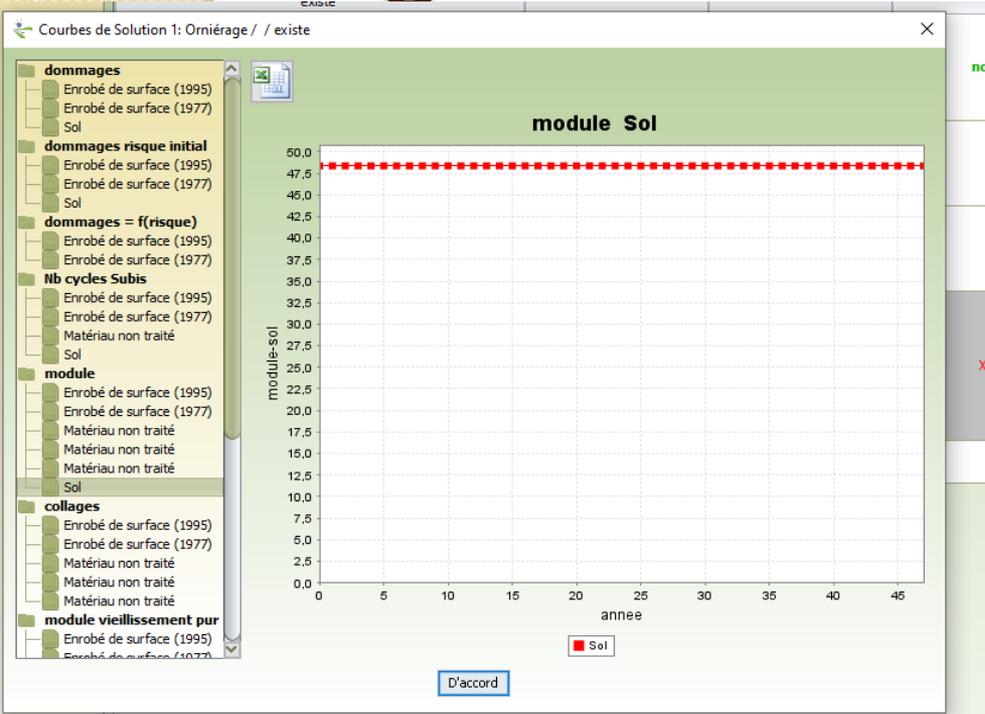
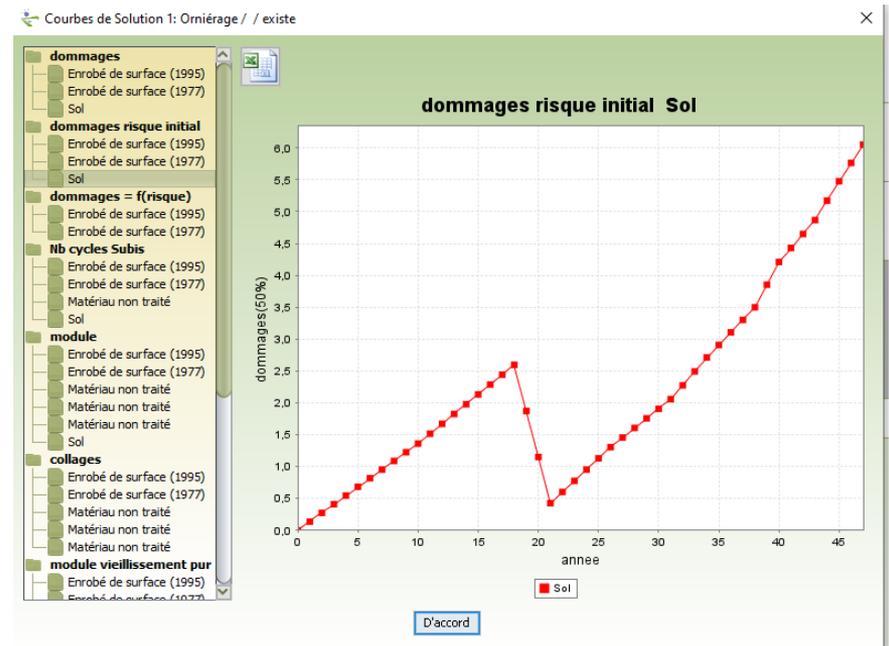
Diagnostic C3 sur fissure

Solution 1: Orniérage // existe Hypothèse Orniérage existe	Fatigue	Fluage	Dégâts dus au gel	Fissuration thermique	Remontée de fissures
Section Trafic: 169. PL/jour: t2 Calage mécanique (2021) Déflexion calculée: 96 mm/100 Valeur de calage: 96 mm/100	fort(e)	non	non	fort(e)	X
bbsq-0/10-C3 BBSG-0/10-CLASSE-3 (2003) 5.5 cm, 21 an(s), collé 2000 MPa / 5.5 cm	non	non	non	fort(e)	fort(e)
qb-0/14-C3 GB-0/14-CLASSE-3 (2003) 4.5 cm, 21 an(s), décollé 6300 MPa / 4.5 cm	fort(e)		non		non
bbdcm BB-DISCONTINU-COUCHE-MINCE (1988) 4 cm, 36 an(s), collé 2000 MPa / 4. cm	faible		non	fort(e)	
bb-standard Béton bitumineux (1972) 4 cm, 52 an(s), collé 2000 MPa / 4. cm	faible		non	fort(e)	
gl-ac Grave laitier (1972) 9 cm, 52 an(s), collé 1534 MPa / 9 cm fracturé	fort(e)	X	non	X	
es Enduit (1960) 64 an(s), collé		X	X		
es Enduit (1950) 74 an(s), collé		X	X
