**Renforcement et recalibrage d'une
chaussée dont le trafic PL va fortement
augmenter**

CAS DE LA RD 975

SECTION ORANGE – RD 43

PR 23+580 - PR 31+250

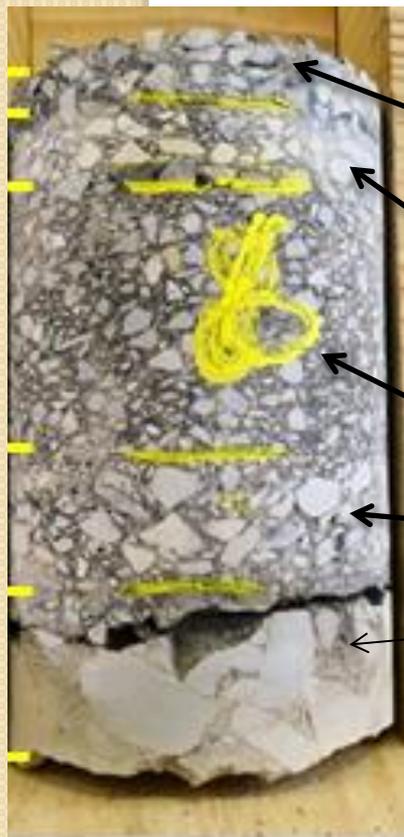
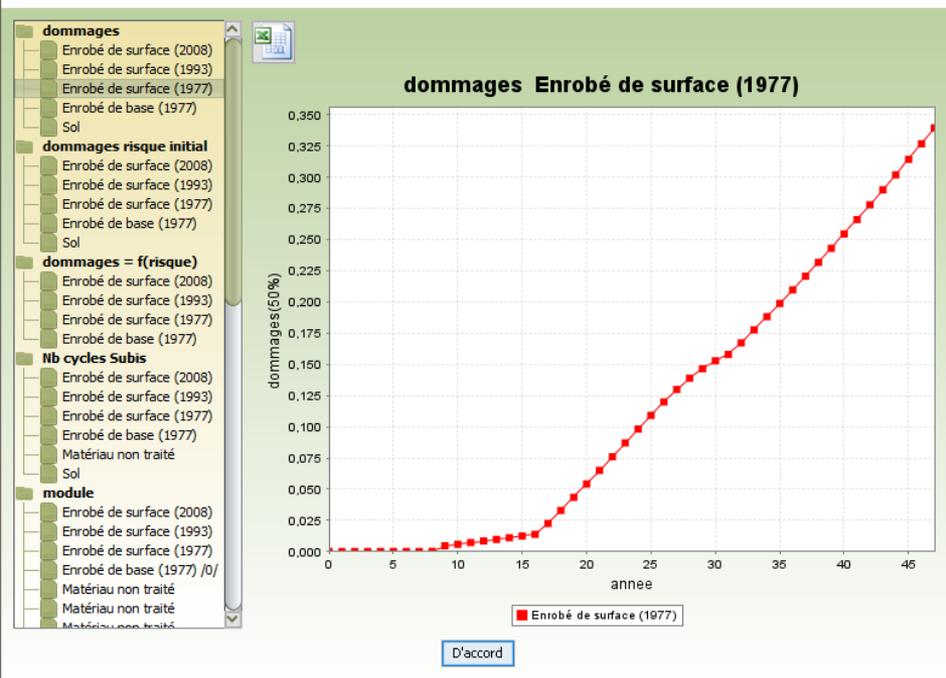
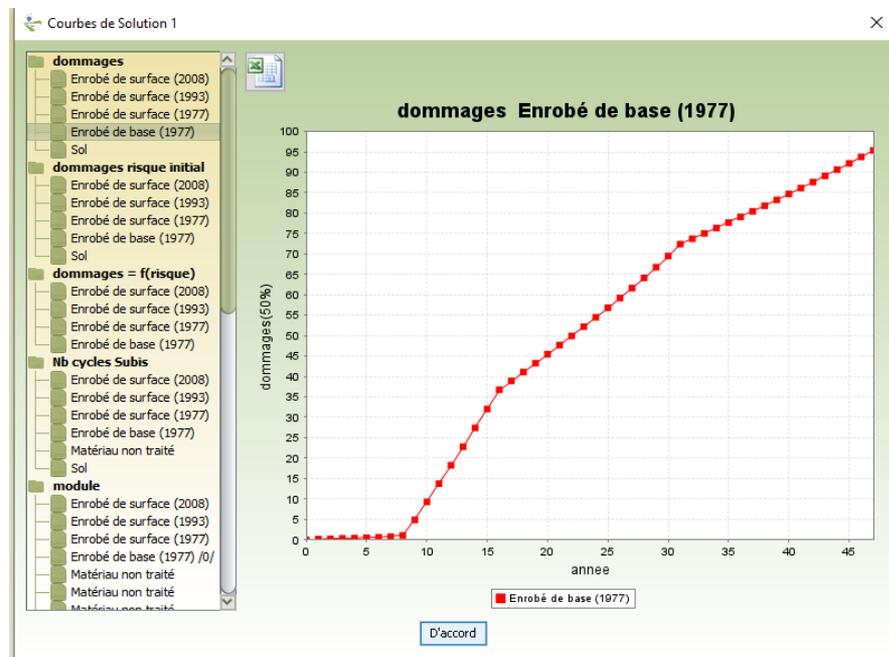
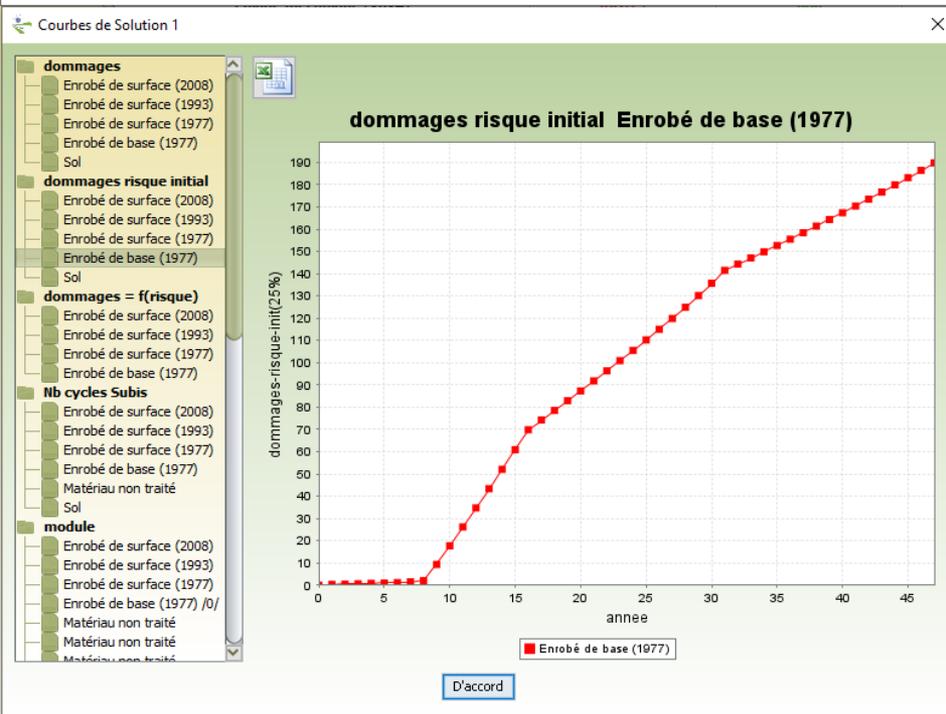
Diagnostic C 6

Solution 1: Orniérage // existe Hypothèse Orniérage existe	Fatigue	Fluage	Dégâts dus au gel	Fissuration thermique	Remontée de fissures
Trafic: 169. PL/jour: t2 Calage mécanique (2024) Déflexion calculée: 94 mm/100 Valeur de calage: 94 mm/100	fort(e)	non	non	fort(e)	X
bbdcm BB-DISCONTINU-COUCHE-MINCE (2003) 2.4 cm, 21 an(s), collé 2000 MPa / 2.4 cm	non	non	non	fort(e)	non
bbdcm BB-DISCONTINU-COUCHE-MINCE (1988) 2.6 cm, 36 an(s), collé 1000 MPa / 2.6 cm	non		non	fort(e)	fort(e)
bbsg-0/10-C3 BBSG-0/10-CLASSE-3 (1988) 8.8 cm, 36 an(s), collé 2000 MPa / 8.8 cm	fort(e)		faible		
gb3.2 Grave bitume (1972) 4. cm, 52 an(s), décollé 2000 MPa / 4. cm	fort(e)		non		
gl-ac Grave laitier (1972) 4.4 cm, 52 an(s), collé 3000 MPa / 4.4 cm sain	fort(e)	X	non		
es Enduit (1960) 64 an(s), collé		X	X		
es Enduit (1950) 74 an(s). collé		X	X

2,4 bbdcm (21)
2,6 bbdcm (36)
8,8 bbsg-0/10-C3 (36)
4 grave-bitume (52)
4,4 grave-laitier (52)
1 enduit (64)
1 enduit (74)
10 grave-non-traitee (74)
30 gnt (74)

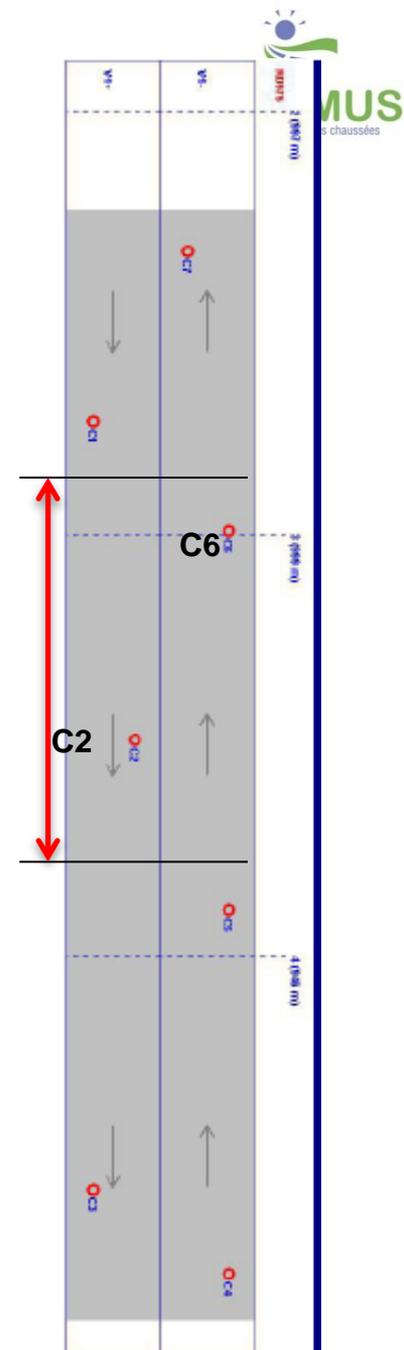
RD 975 niveau actuel maintenu

- La solution fraisage sur 14cm, mise en œuvre de 8cm GB classe3 + 6 cm BBSG peut être appliquée sur 60% de la section étudiée
- Sur le reste de la section, il conviendrait de fraiser sur 23 cm puis 17cm GB +6cm BBSG
- Durée de vie calculée : 20 ans

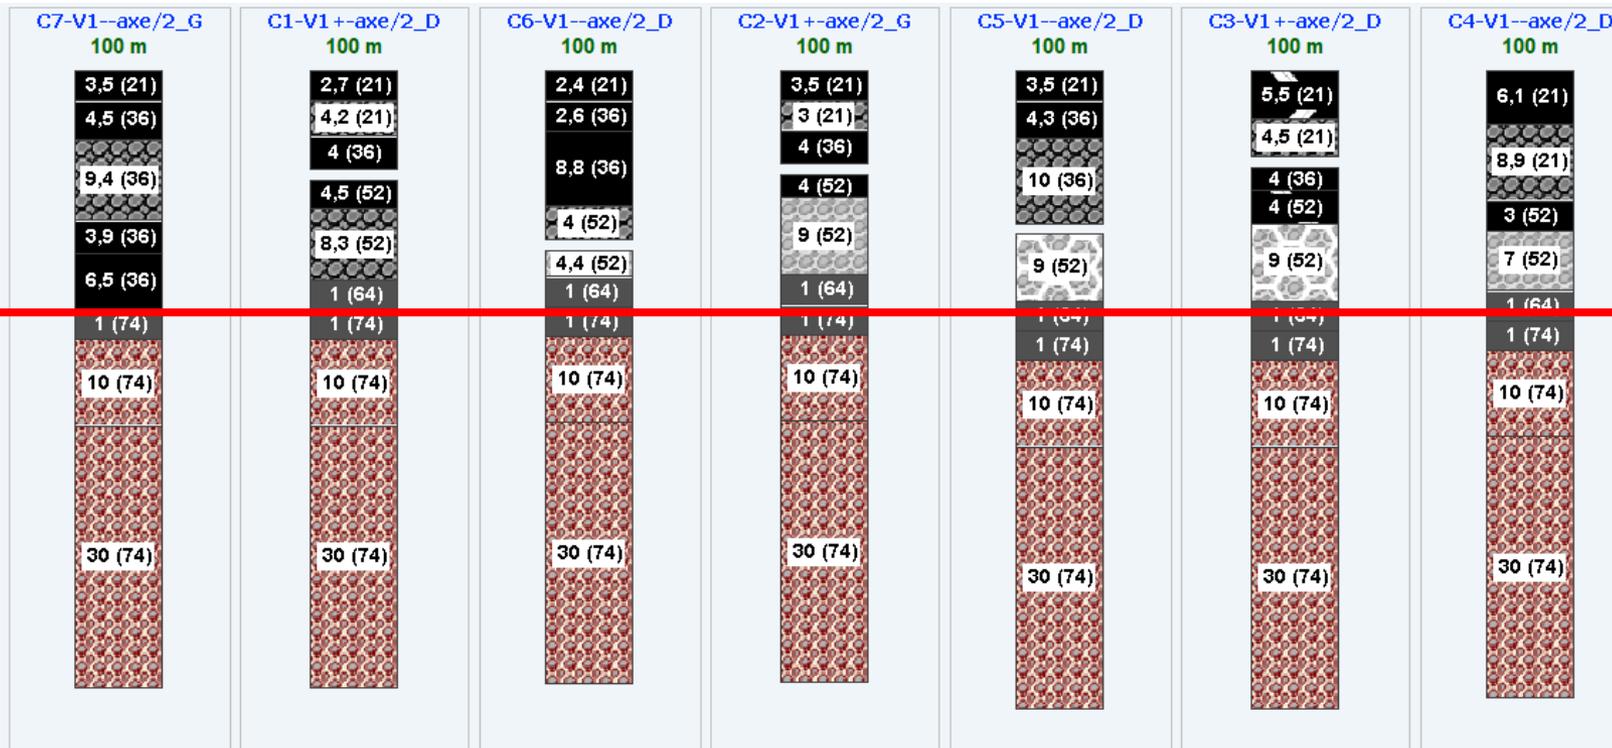
- Enlever les 5 à 6 couches minces présentes au-dessus de la GNT

5 à 6 couches de matériaux sur 16 à 20cm : état variant de sain à fracturé
