Etude sous trafic TS

Importance des données de carottages

CAS DE LA RD 2020 (EX RN20)

DÉPARTEMENT D'EURE ET LOIR

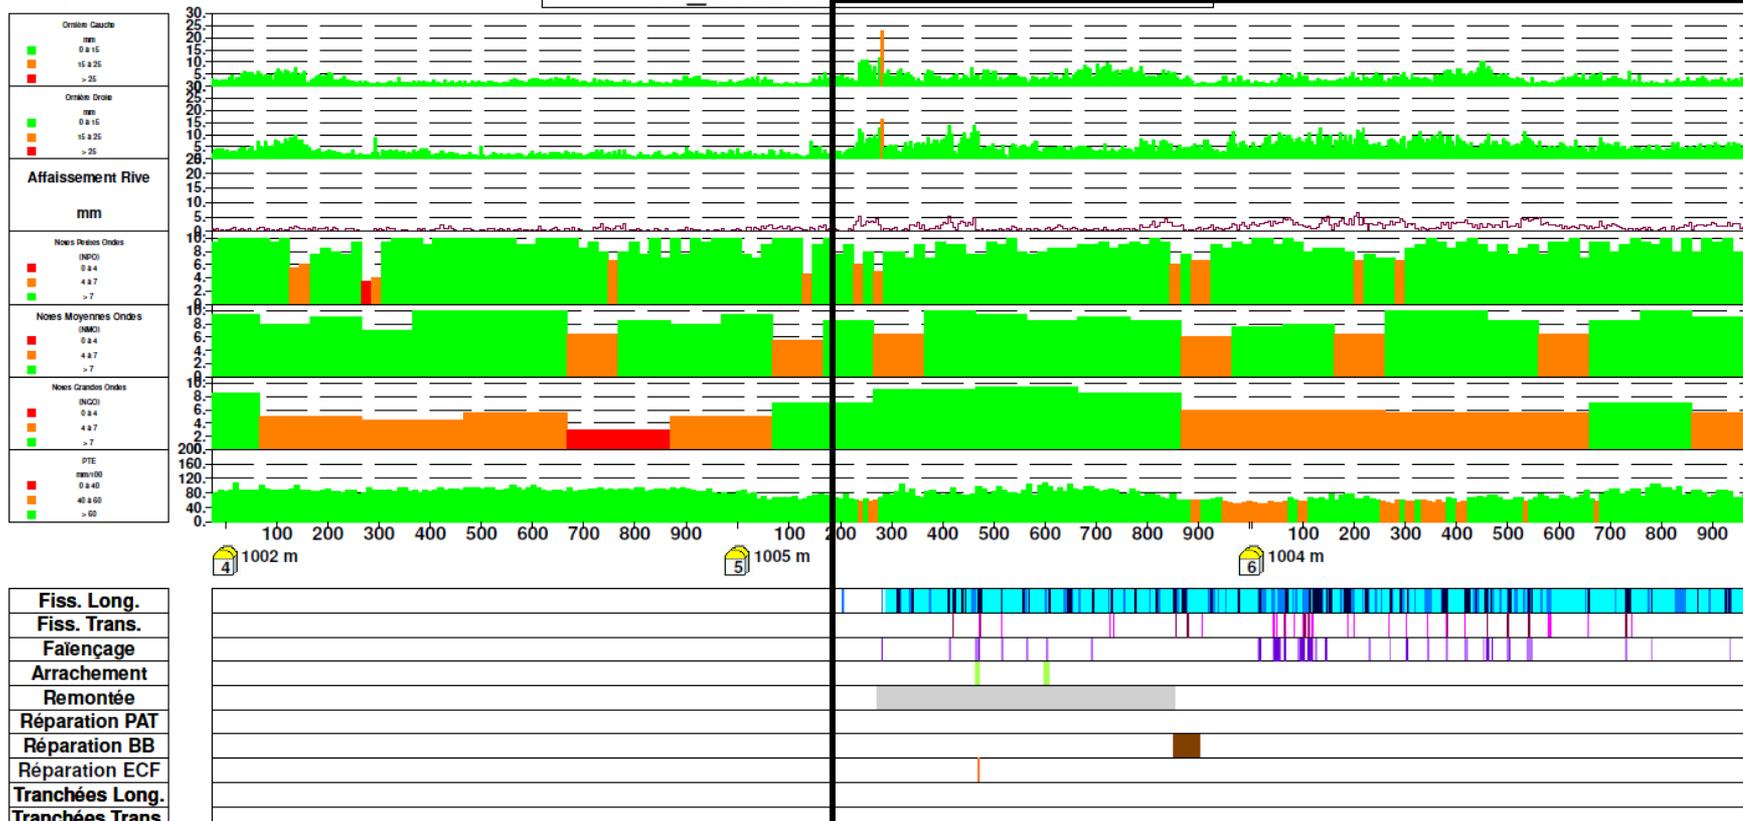
RD 2020 Relevé de dégradations type M3

Conseil départemental d'Eure et Loir
28_D2020 de 0 + 0 à 17 + 810

- Les photos font apparaître des dégradations de surface et très localement du faïençage
- Le relevé de dégradations indique principalement des fissures longitudinales et transversales et du faïençage localisé

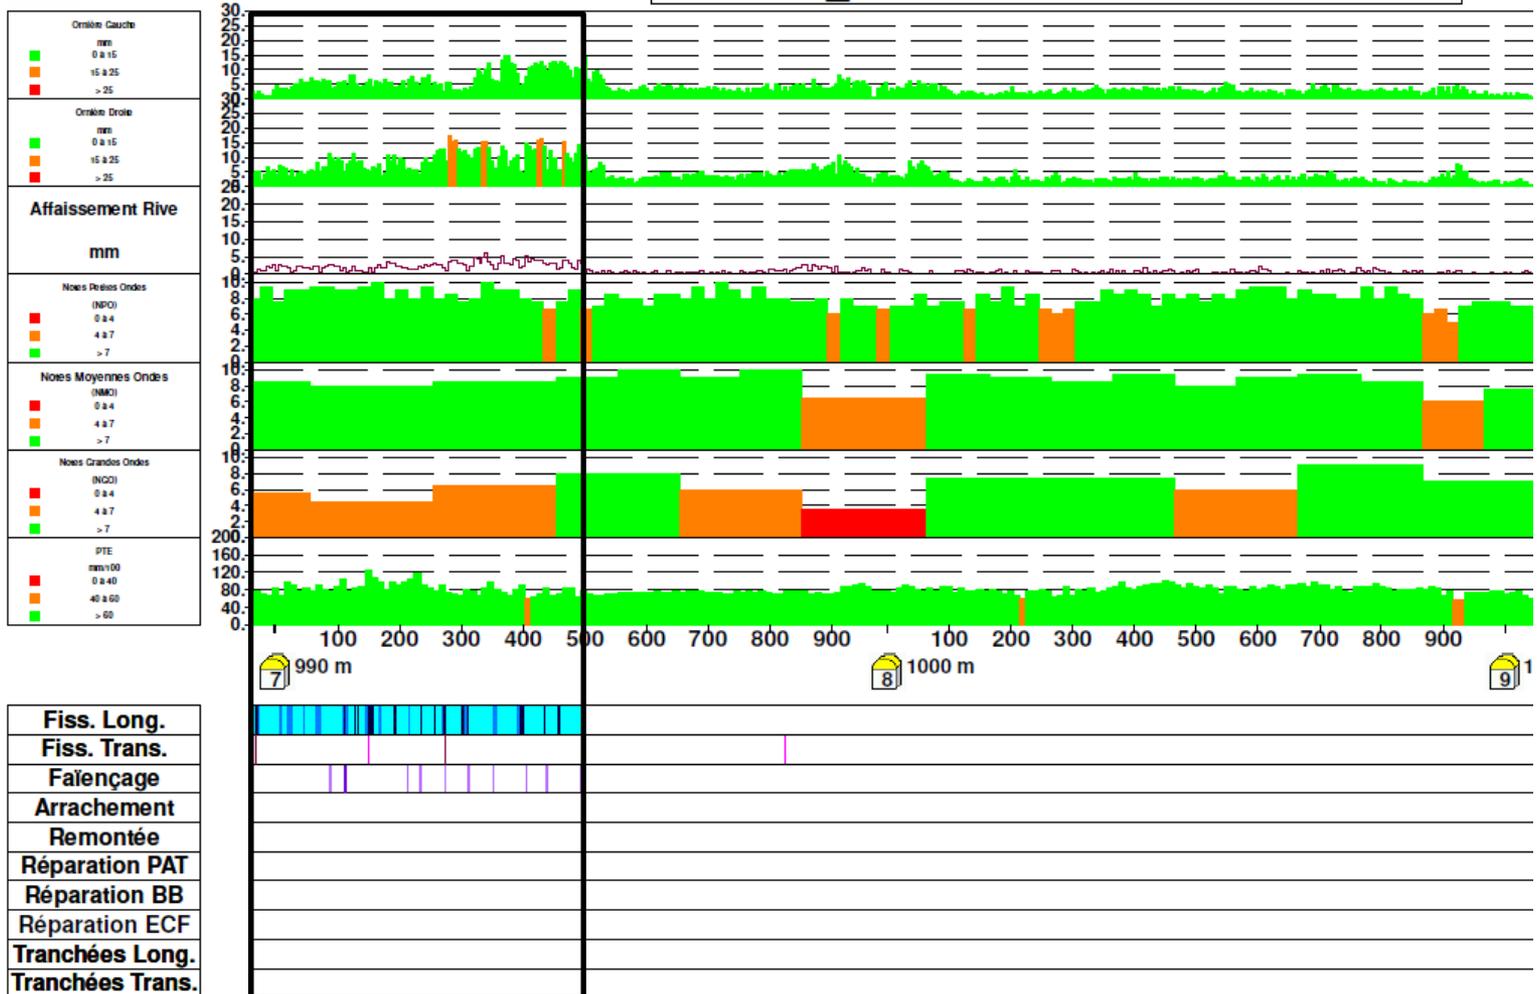
RD 2020 Relevé de dégradations

Conseil départemental d'Eure et Loir
28_D2020 de 0 + 0 à 17 + 810

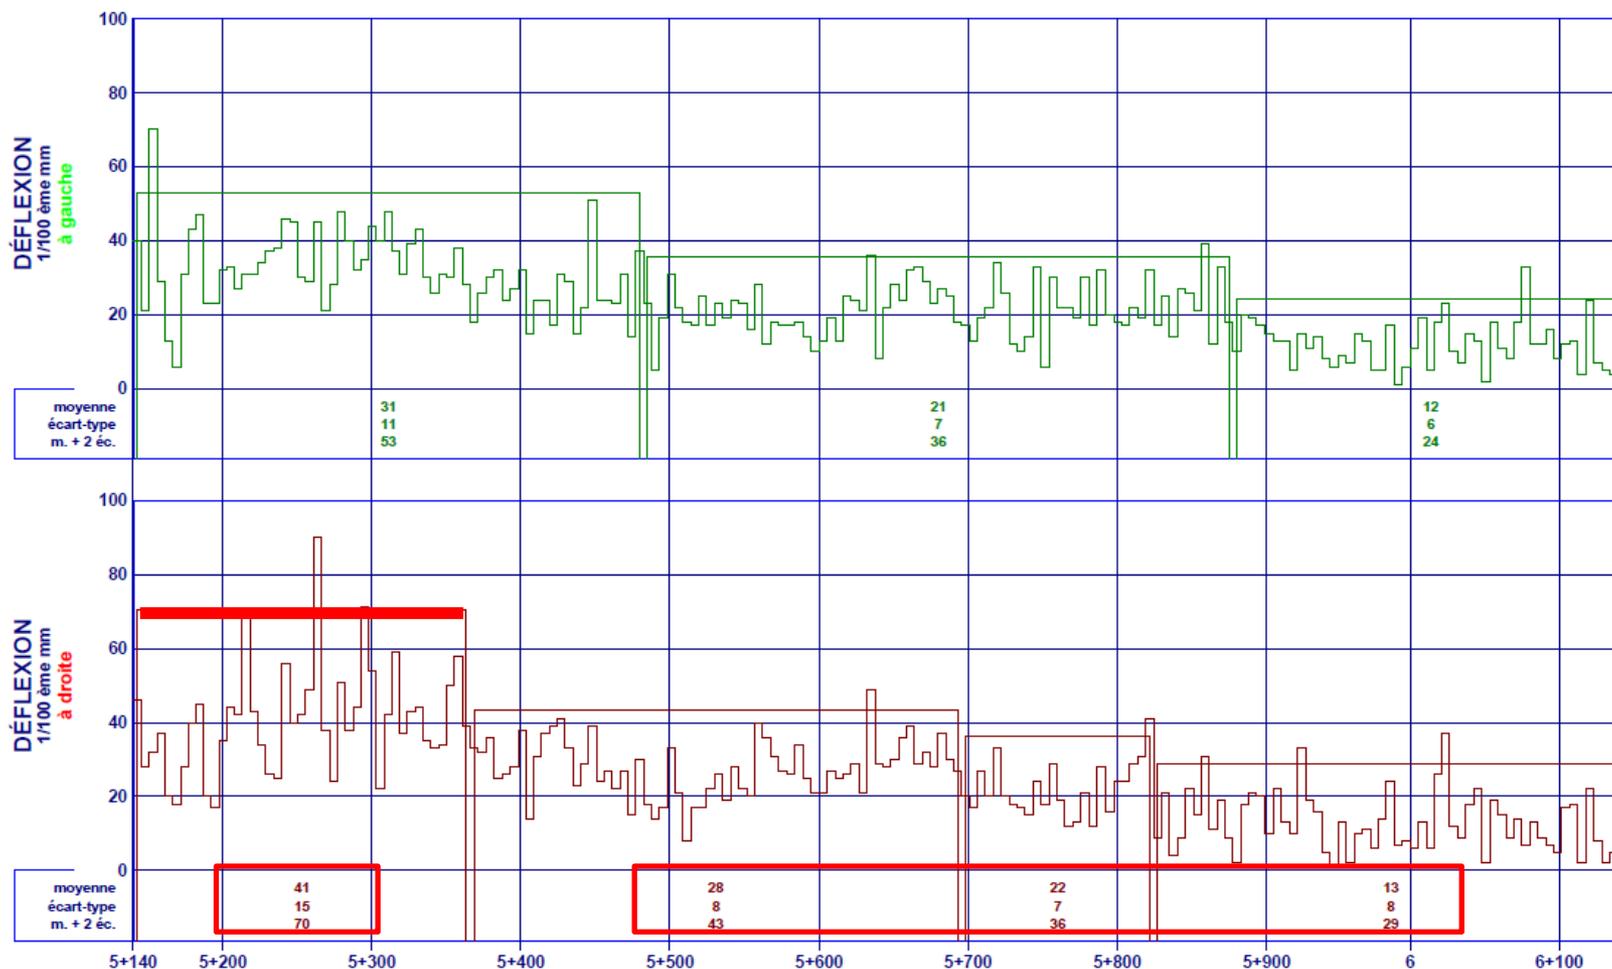
RD 2020 Déflexion sens +

EURE et LOIR
ROUTE DEPARTEMENTALE D2020
PR 5+140 à 7+491
Voie Droite

Roulement
Longueur : 2348.9 m
Acquisition : PR croissants
Mesures du 06/06/2023

- Sens +
 - Déflexion de 70/100 sur les 300 premiers mètres
 - Déflexion de 40/100 sur l'ensemble de la section
 - Valeurs proches en BdR droite et BdR gauche
- Sens –
 - Déflexion de 40/100 sur l'ensemble de la section
 - Sauf 100 m au droit du PR 6+ 050 : déflexion de 80/100

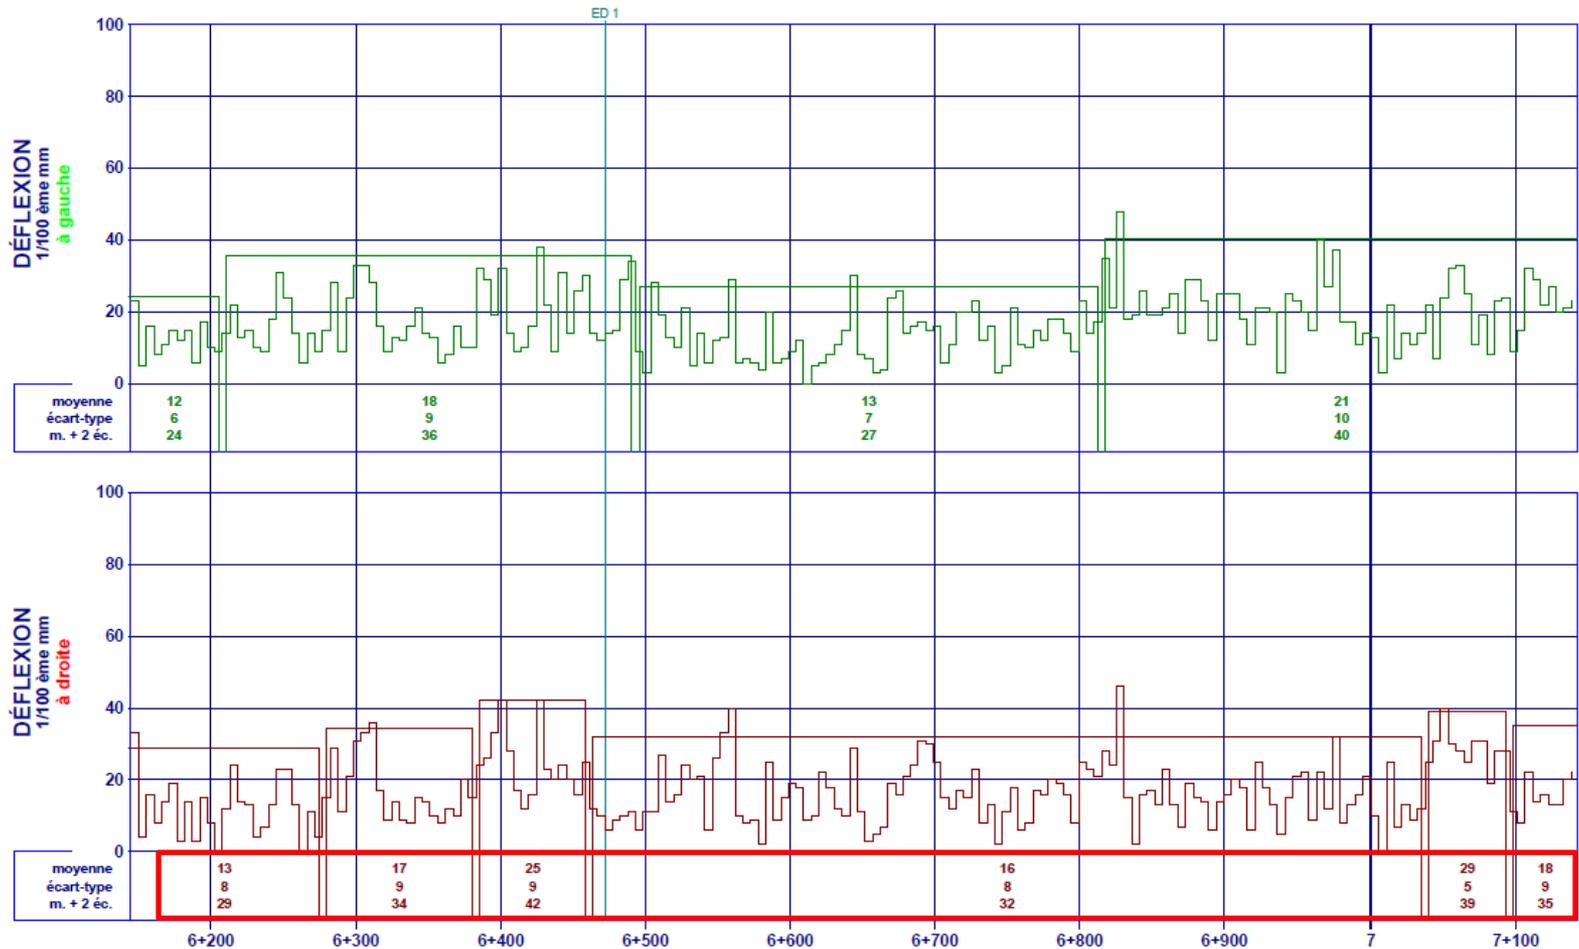
RD 2020 Déflexion sens +

EURE et LOIR
ROUTE DEPARTEMENTALE D2020
PR 5+140 à 7+491
Voie Droite

Roulement
Longueur : 2348.9 m
Acquisition : PR croissants
Mesures du 06/06/2023

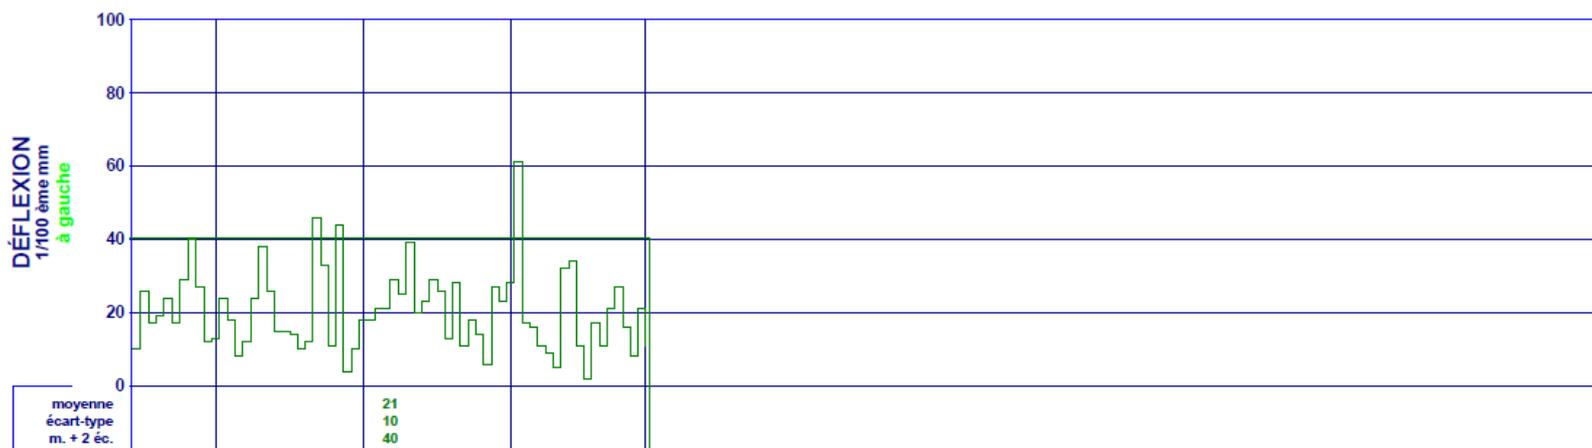
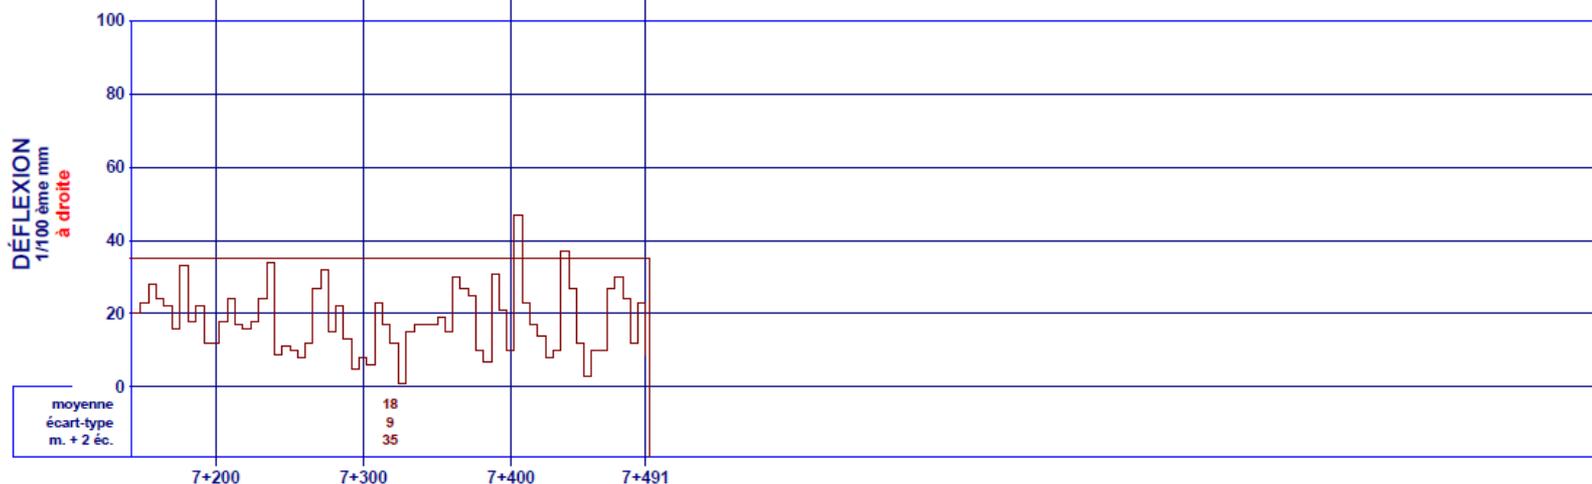
RD 2020 Déflexion sens +

EURE et LOIR
ROUTE DEPARTEMENTALE D2020
PR 5+140 à 7+491
Voie Droite

Roulement
Longueur : 2348.9 m
Acquisition : PR croissants
Mesures du 06/06/2023

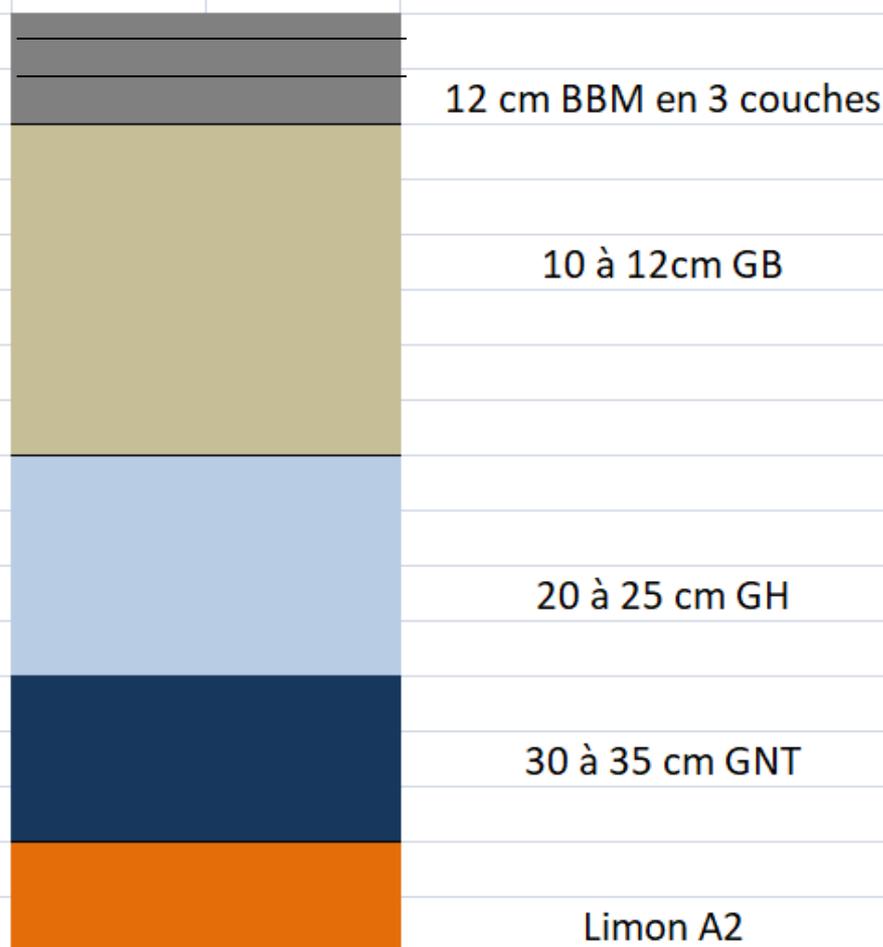
Structure chaussée RD 2020

- Constat à ce stade :
 - Nombreux décollements entre les couches bitumineuses composées de BBM
 - Grave bitume: état variant de bon à fracturé
 - Grave hydraulique fracturée sur plusieurs carottages en voie lente

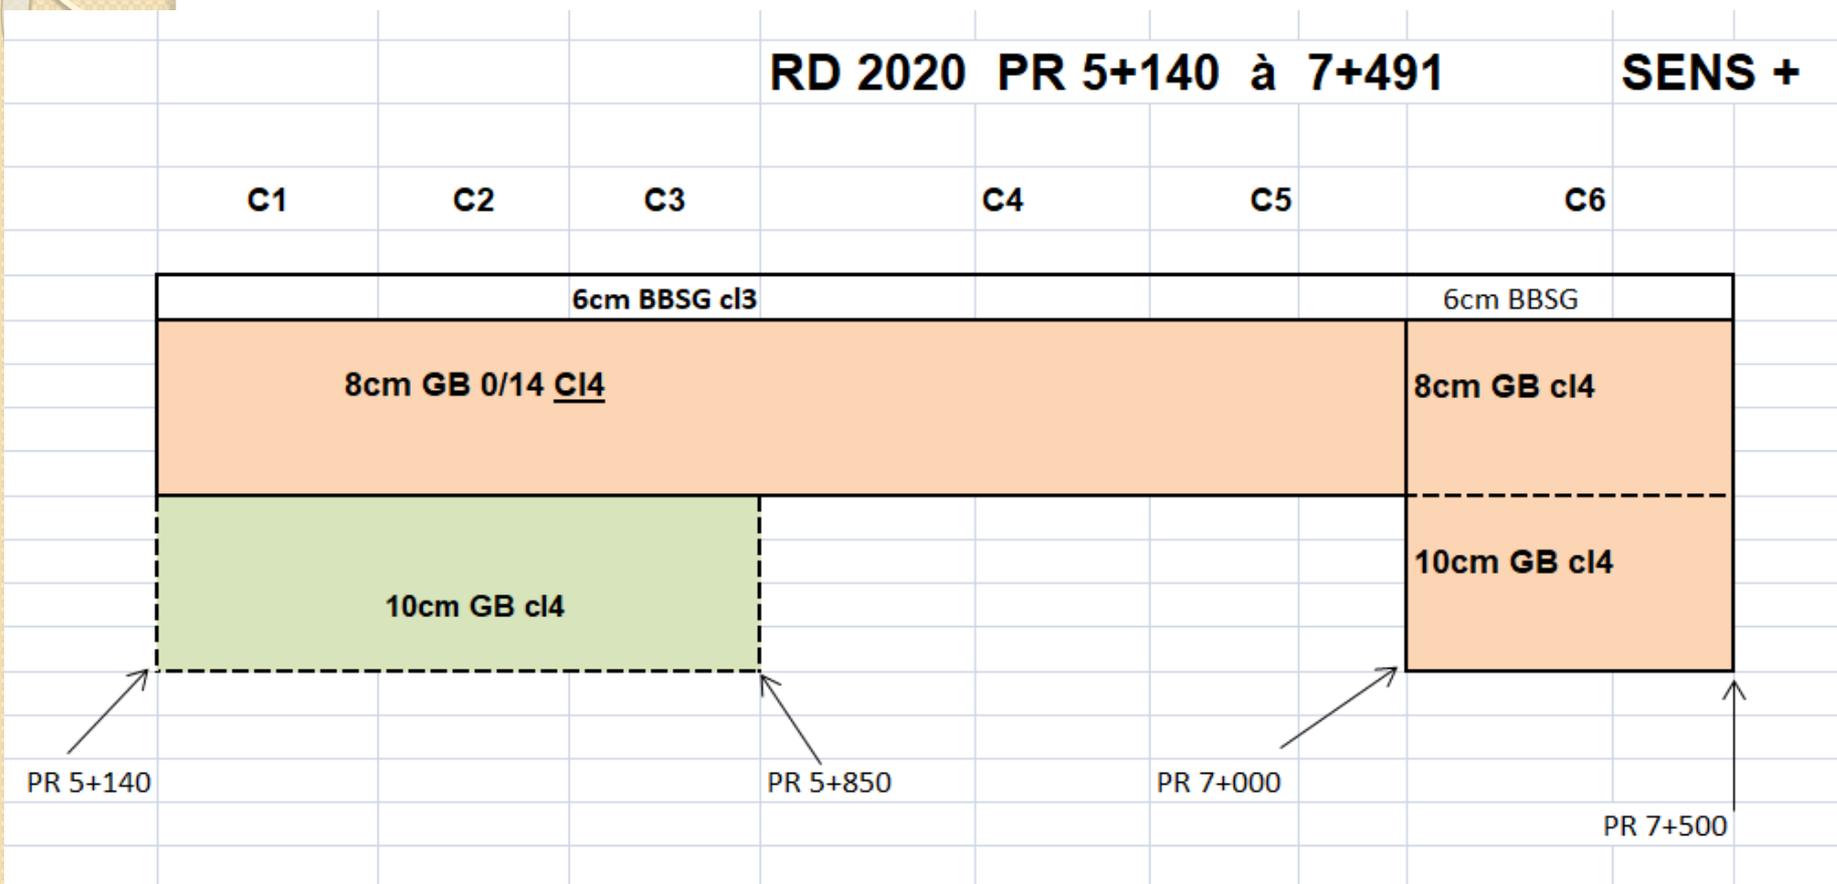
RD 2020 – Résultats de l'étude sens +

<p>V1+-axe/2_D 2023: BBSG-0/10-CLASSE-3 (6.0 cm) 2023: GB-0/14-CLASSE-3 (8.0 cm) 2023: Fraisage (14.0 cm)</p> <p>Fr 14cm+8GB cl3+6BBSG</p>	<p>Fatigue de gb-0/14-C3 D= 4.88 *** Fraisage (2023) *** Epaisseur non permise 14. [5,6],[49,69]</p>	<p>Fatigue de gb-0/14-C3 D= 2.44</p>	<p>Fatigue de gb-0/14-C3 D= 5.43</p>	<p>45 ans gb-0/14-C3 D= 0.37 (1%)</p>	<p>> 50 ans gb-0/14-C3 D= 0.01 (1%)</p>	<p>Fatigue de gb-0/14-C3 D= 8.80 *** Fraisage (2023) *** Epaisseur non permise 14. [6,7],[31,45],[56,63],[65,65.]</p>
<p>V1+-axe/2_D 2023: BBSG-0/10-CLASSE-3 (6.0 cm) 2023: GB-0/14-CLASSE-4 (8.0 cm) 2023: Fraisage (14.0 cm)</p> <p>166 €/ml Fr 14cm+8GB cl4+6BBSG</p>	<p>Fatigue de gb-0/14-C4 D= 2.10 *** Fraisage (2023) *** Epaisseur non permise 14. [5,6],[49,69]</p>	<p>Fatigue de gb-0/14-C4 D= 1.16</p>	<p>Fatigue de gb-0/14-C4 D= 2.44</p>	<p>> 50 ans gb-0/14-C4 D= 0.22 (1%)</p>	<p>> 50 ans gb-0/14-C4 D= 0.01 (1%)</p>	<p>Fatigue de gb-0/14-C4 D= 3.57 *** Fraisage (2023) *** Epaisseur non permise 14. [6,7],[31,45],[56,63],[65,65.]</p>

<p>V1+-axe/2_D 2023: BBSG-0/10-CLASSE-3 (6.0 cm) 2023: GB-0/14-CLASSE-3 (16.0 cm) 2023: Fraisage (22.0 cm)</p> <p>Fr 22cm+16GB cl3+6BBSG</p>	<p>Fatigue de gb-0/14-C3 D= 1.50 *** Fraisage (2023) *** Epaisseur non permise 22. [5,6],[49,69]</p>	<p>> 50 ans gb-0/14-C3 D= 0.08 (1%) *** Fraisage (2023) *** Epaisseur non permise 22. [5,6],[49,69]</p>	<p>Fatigue de gb-0/14-C3 D= 2.36 *** Fraisage (2023) *** Epaisseur non permise 22. [5,6],[49,69]</p>	<p>Fatigue de gb-0/14-C3 D= 4.08 *** Fraisage (2023) *** Epaisseur non permise 22. [5,6],[49,69]</p>	<p>31 ans gb-0/14-C3 D= 0.58 (1%) *** Fraisage (2023) *** Epaisseur non permise 22. [5,6],[49,69]</p>	<p>23 ans gb-0/14-C3 D= 0.84 (1%) *** Fraisage (2023) *** Epaisseur non permise 22. [5,6],[49,69]</p>

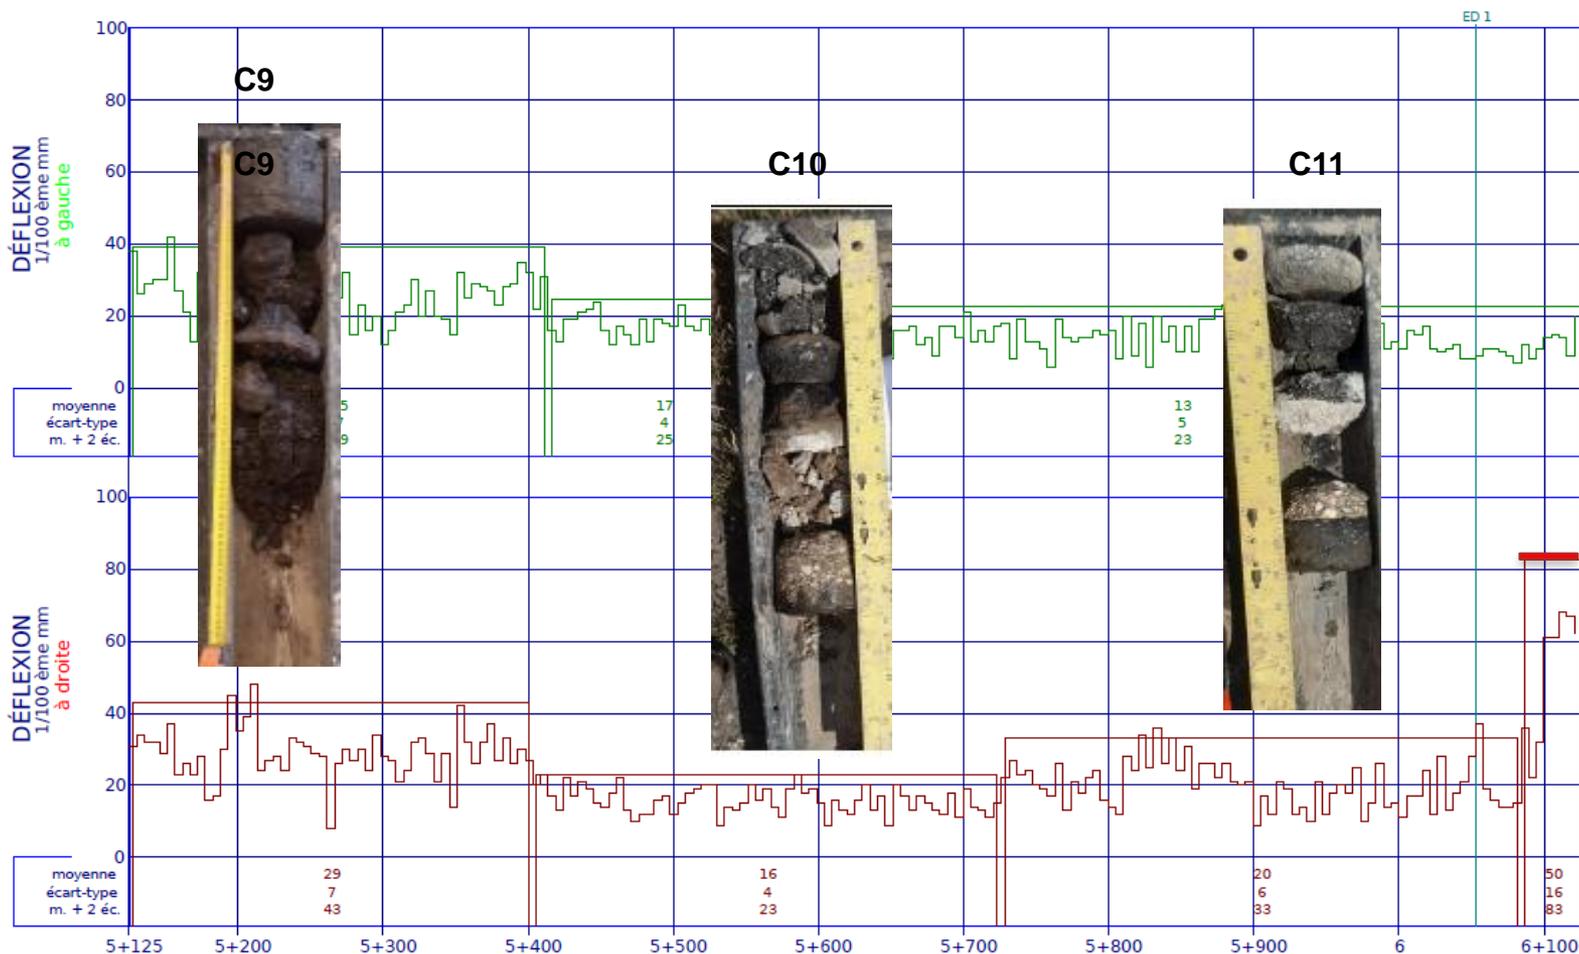
Carottages et déflexion sens -

EURE et LOIR
 ROUTE DEPARTEMENTALE D220
 PR 5+125 à 7+510
 Voie Gauche

Roulement
 Longueur : 2399.2 m
 Acquisition : PR décroissants
 Mesures du 06/06/2023

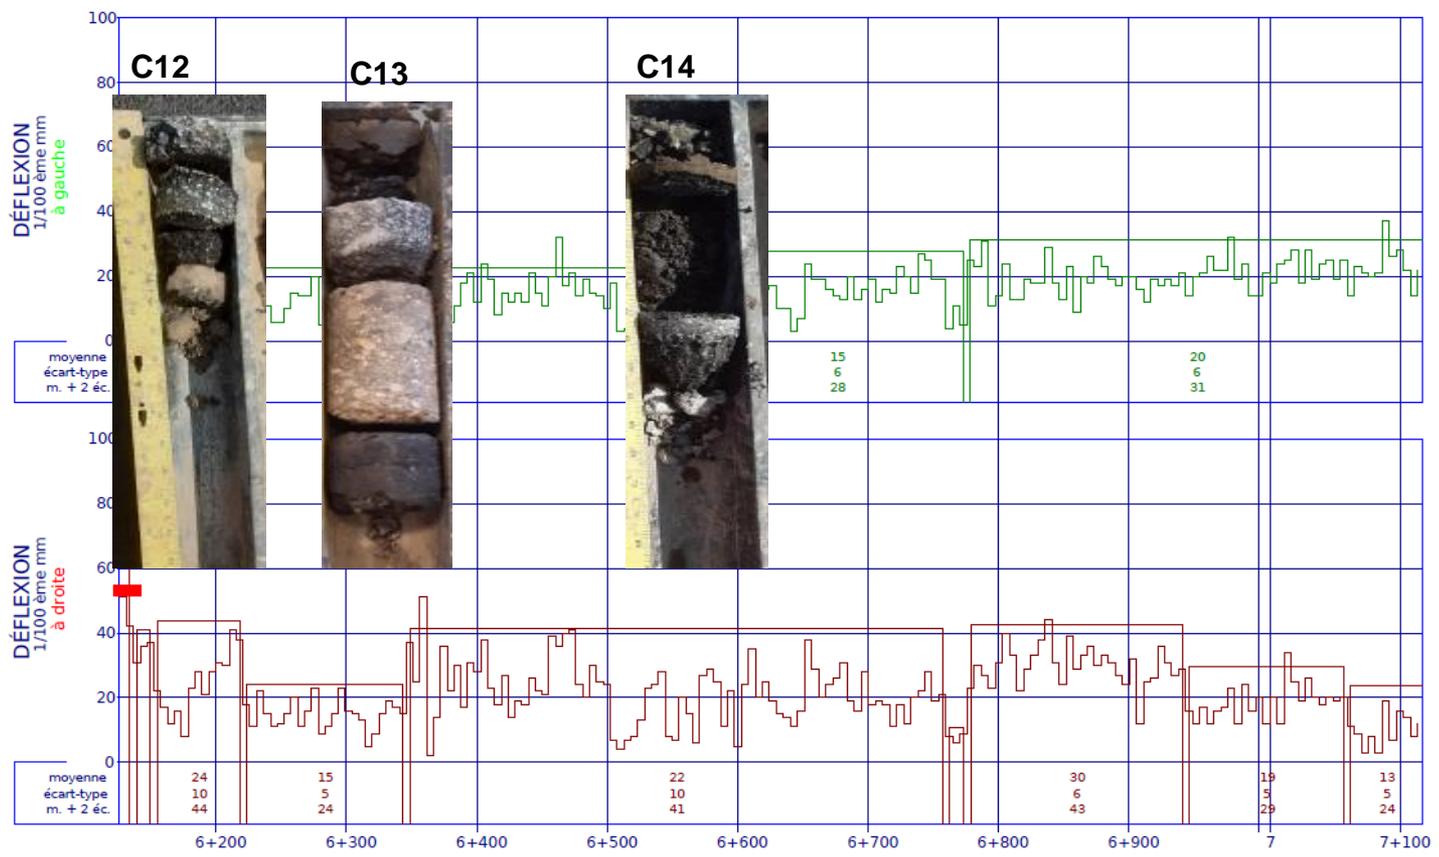
Carottages et déflexion sens -

EURE et LOIR
 ROUTE DEPARTEMENTALE D220
 PR 5+125 à 7+510
 Voie Gauche

Roulement
 Longueur : 2399.2 m
 Acquisition : PR décroissants
 Mesures du 06/06/2023

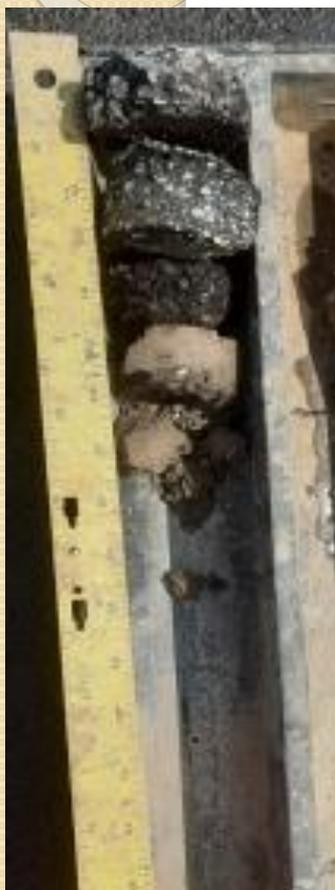
Diagnostic sens – : C12

Déflexion 49/100 dégradations de chaussée

Solution 1	Fatigue	Fluage	Dégâts dus au gel	Fissuration thermique	Remontée de fissures
Section Trafic: 2166. PL/jour: s-t0 Calage mécanique (2023) Déflexion calculée:49 mm/100 Valeur de calage:49 mm/100	fort(e)	non	non	non	X
bbdcm BB-DISCONTINU-COUCHE-MINCE (2015) 4 cm, 8 an(s), collé 3850 MPa / 4. cm	moyen(ne)	non	non	non	faible
bbsg-0/10-C3 BBSG-0/10-CLASSE-3 (2005) 2 cm, 18 an(s), décollé 4900 MPa / 2. cm	fort(e)		non	faible	non
gb-0/14-C3 GB-0/14-CLASSE-3 (1990) 9 cm, 33 an(s), décollé 6300 MPa / 9. cm	fort(e)		non	fort(e)	non
gb-0/14-C3 GB-0/14-CLASSE-3 (1980) 10 cm, 43 an(s), décollé 1000 MPa / 10. cm	fort(e)		non	fort(e)	non
gc Grave ciment (1980) 25 cm, 43 an(s), collé 300 MPa / 25 cm désagrégé	non	X	non	X	X
gb3.2 Grave bitume (1970) 9 cm, 53 an(s), collé 4900 MPa / 9. cm	fort(e)		non	fort(e)	non
gn3 Grave non traitée (1950) 30 cm, 73 an(s), collé 240 MPa / 10 cm 240 MPa / 10 cm 202 MPa / 10 cm	moyen(ne)		X	X	X

Sol 101 MPa	non	X	non	X	X

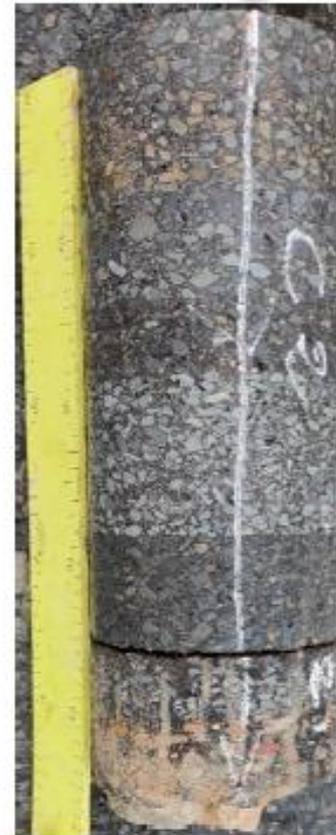
C2 sens +

Localisation : PR5+375, sens+, BDR droite voie lente

BB 0/10 sain/lisse	4.5 cm
collée	BB 0/10 sain/lisse	4.5 cm
collée	BB 0/10 sain/lisse	6 cm
collée	BB 0/10 sain/lisse	4 cm
collée	BB 0/10 sain/lisse	9 cm
collée	BB 0/10 sain/lisse	7 cm
décollée	BB 0/10 sain/lisse	4 cm
collée	BB 0/10 sain/lisse	5.5 cm

GNT

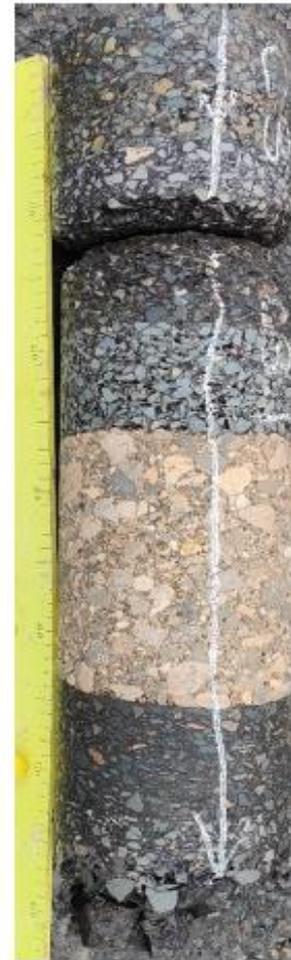
C3 sens+

Localisation : PR5+750, sens+, BDR droite voie lente

collée	BB 0/10 /sain / lisse	5 cm
collée	BB 0/10 /sain / lisse	3 cm
	BB 0/10 /sain / lisse	5.5 cm
semi-collée	BB 0/10 / médiocre / lisse	6.5 cm
collée	BB 0/10 /sain / lisse	6.5 cm
collée	GL 0/20 médiocre / granulats arrachés	18.5 cm
collée	BB 0/10 /sain / lisse	6.5 cm
collée	BB 0/10 /sain / lisse	4.5 cm

GNT imprégnée

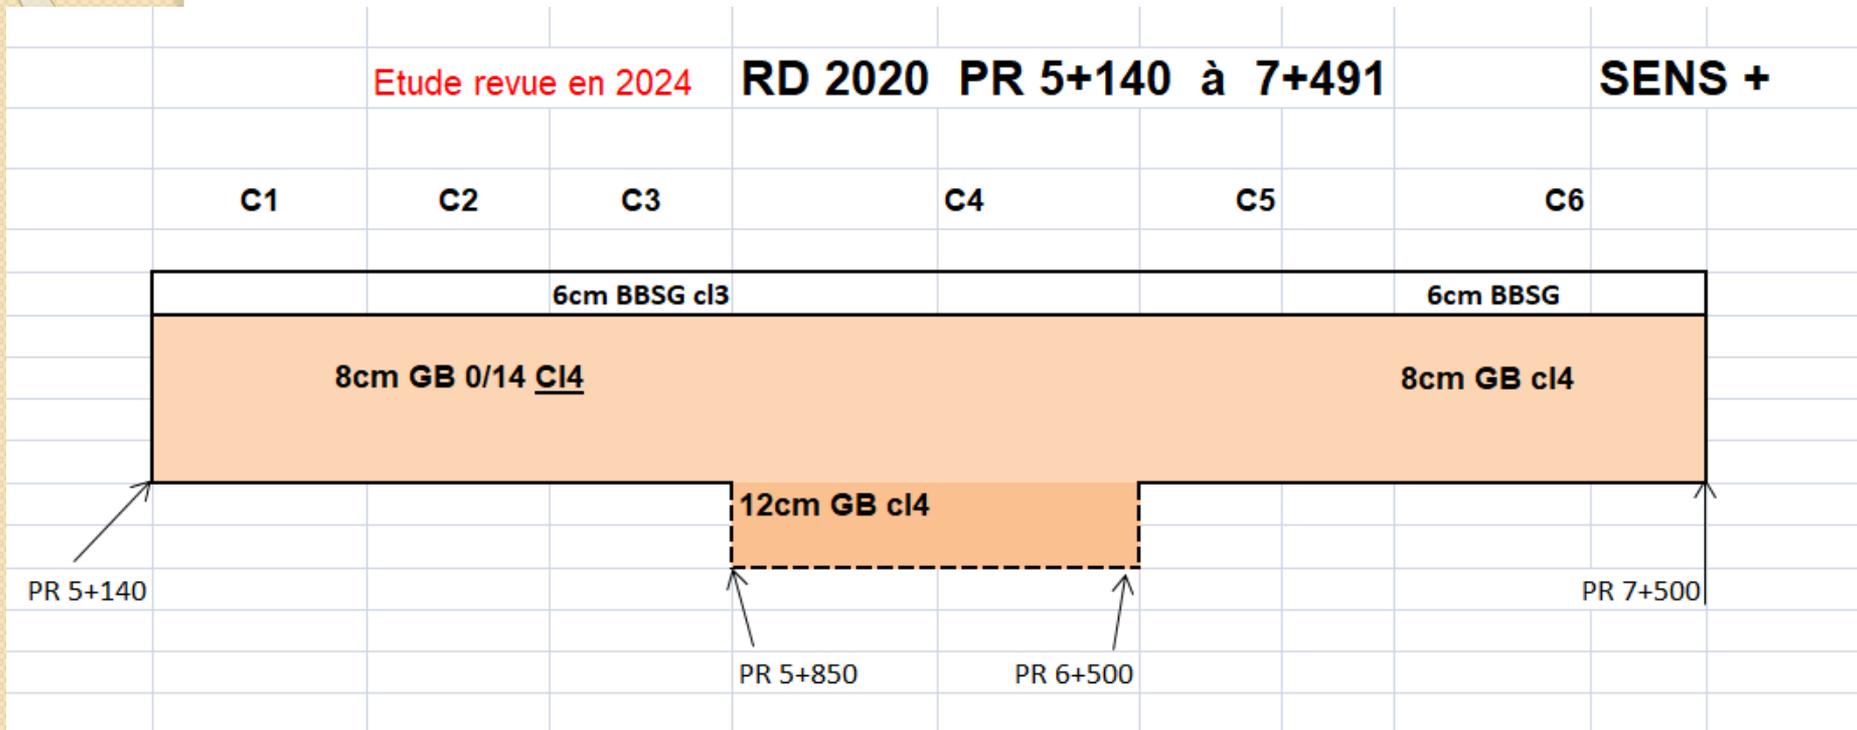
Solution sens + avec carottages 2024

La solution proposée tient compte du souhait par la direction des routes de mettre en œuvre de la GB de classe 4

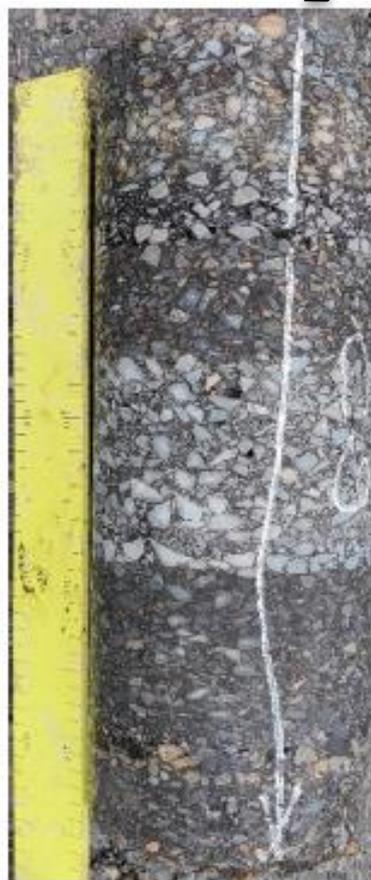
C 9

Localisation : PR5+200, sens -, BDR droite voie lente

collée	BB 0/10 sain/lisse	4 cm
collée	BB 0/10 sain/lisse	4 cm
collée	BB 0/10 sain/lisse	3.5 cm
collée	BB 0/10 sain/lisse	5.5 cm
	BB 0/10 sain/lisse	11.5 cm
collée	BB 0/10 sain/lisse	8 cm
collée	BB 0/10 sain/lisse	9.5 cm

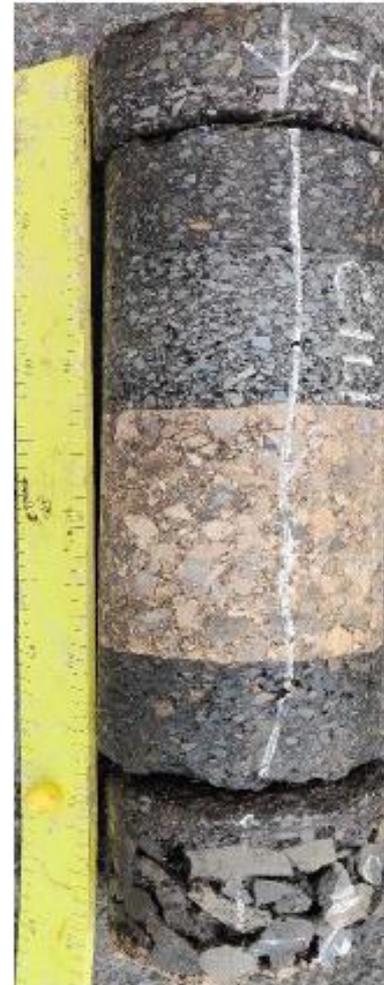
C II

Localisation : PR5+950, sens -, BDR droite voie lente

collée	BB 0/10 sain/lisse	4 cm
collée	BB 0/10 sain/lisse	2.5 cm
semi-collée	BB 0/10 sain/lisse	7 cm
collée	BB 0/10 sain/lisse	9.5 cm
collée	GL 0/20 médiocre/ granulats arrachés	15.5 cm
collée	BB 0/10 sain/lisse	8 cm
décollée	BB 0/10 sain/lisse	3 cm
	GNT imprégnée

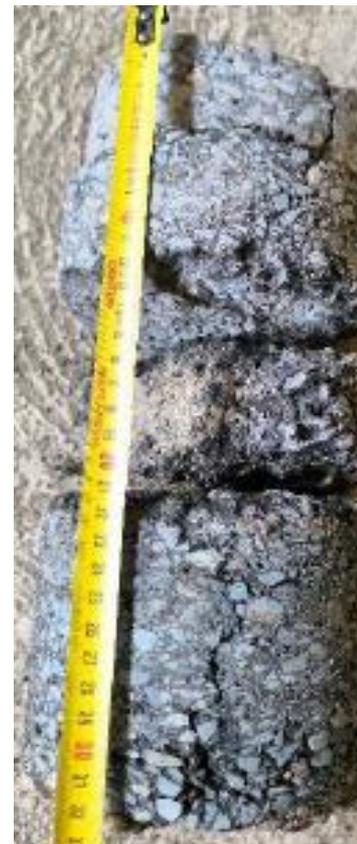
Localisation : PR6+100, sens -, BDR droite voie lente

décollée	BB 0/10 fissurée / granulats arrachés	6 cm
décollée	BB 0/10 fissurée / granulats arrachés	8 cm
décollée	BB 0/10 fissurée / granulats arrachés	6 cm
décollée	BB 0/10 fissurée granulats arrachés	12 cm
	GL 0/20 désagrégée / granulats arrachés

Sur quelle longueur et quelle largeur appliquer la carotte C12

- Point singulier dans une courbe : examen de la carotte C12 et photos des dégradations en février 2024

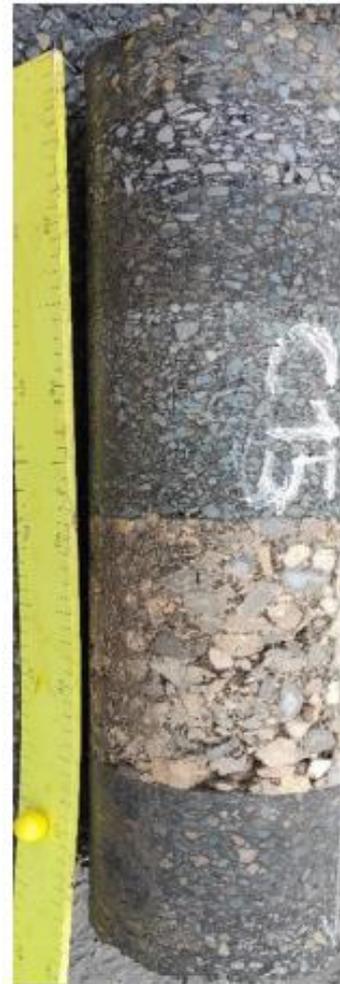
C15

Localisation : PR7+150, sens -, BDR droie voie lente

collée	BB 0/10 sain/lisse	4 cm
collée	BB 0/10 sain/lisse	5.5 cm
collée	BB 0/10 sain/lisse	6.5 cm
collée	BB 0/10 sain/lisse	12.5 cm
collée	GL 0/20 médiocre/ granulats arrachés	16.5 cm
collée	BB 0/10 sain/lisse	8 cm
collée	BB 0/10 sain/lisse	4.5 cm

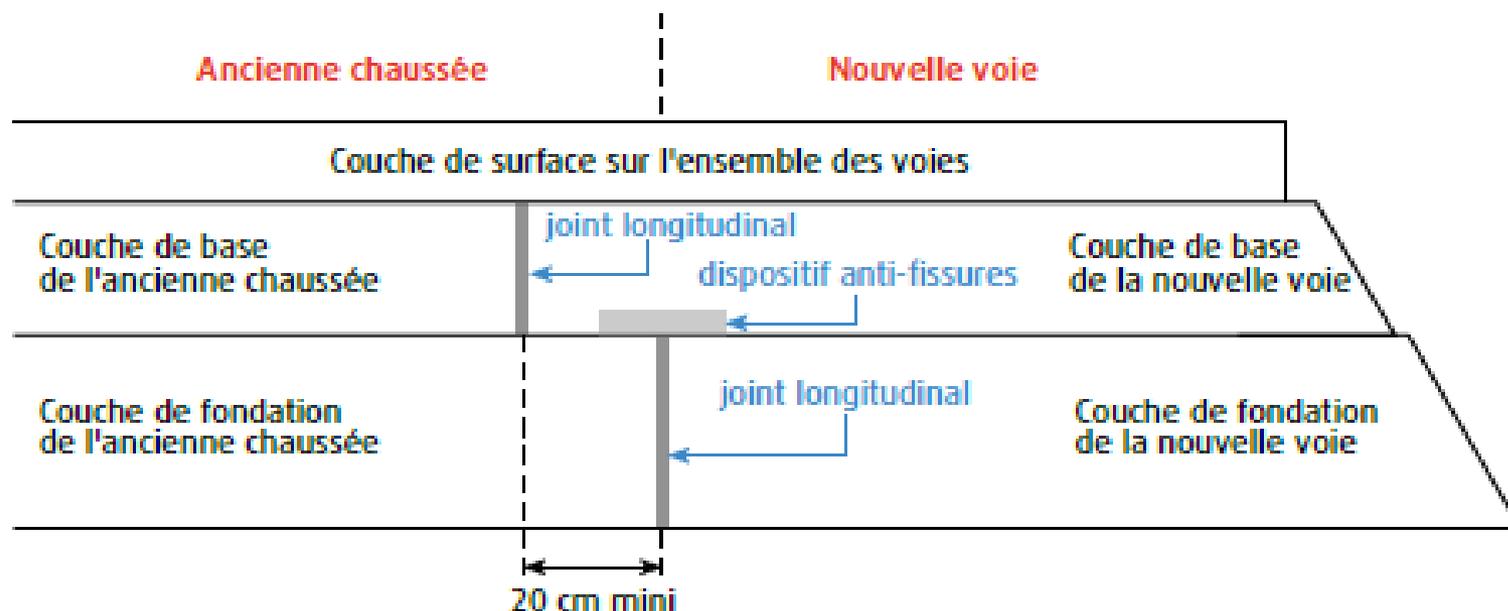
- Pour la reprise de la rive, application du profil en travers ci-dessous

Reconstructin de la rive
sur 200 m
