# ERASMUS

## Etude d'une structure bitumeuse faïencée à faible déflexion Trafic T1

# *Problématique*

# *Présentation de l'étude*

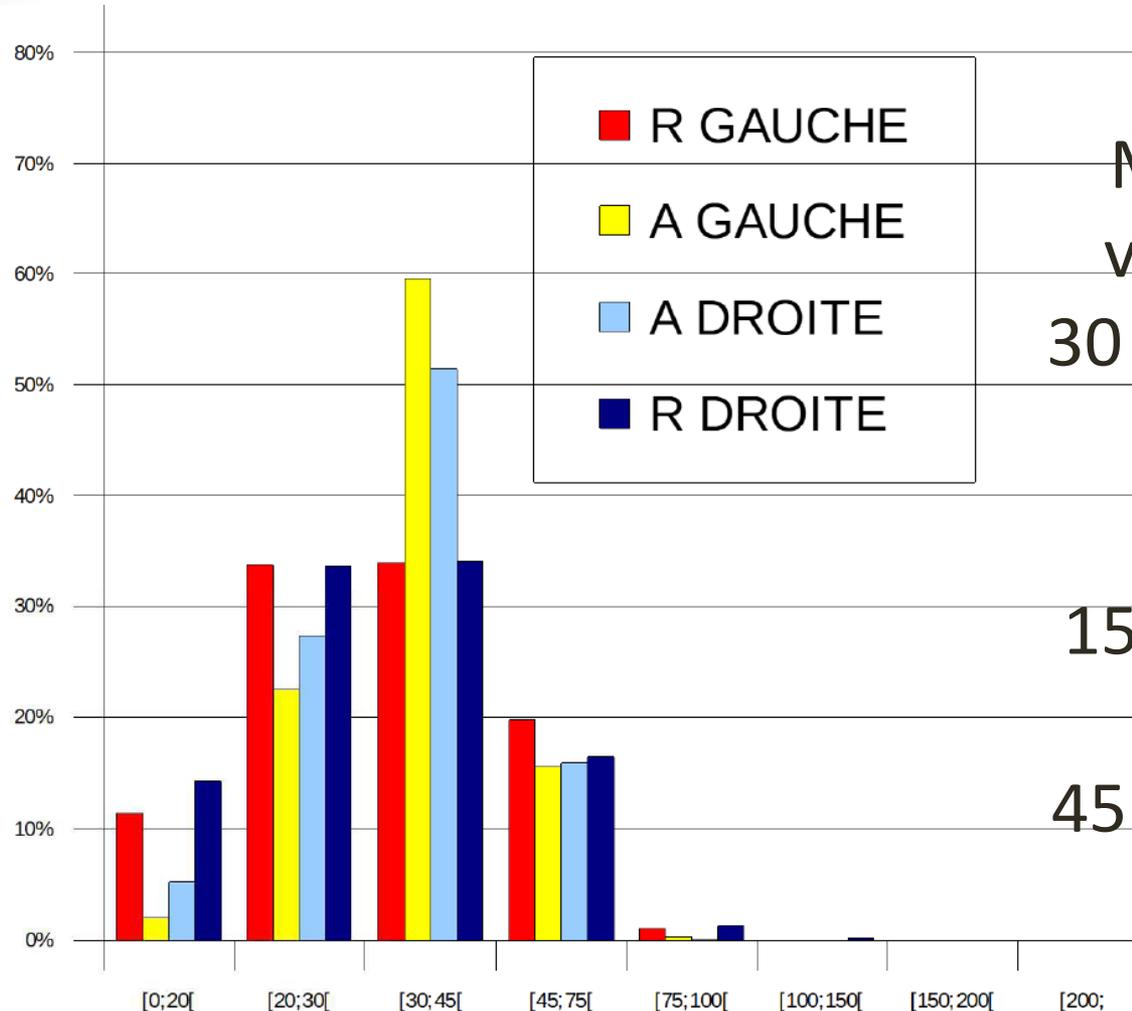
Figure 3: distribution des déflexions par classe - source : Cerema

Majorité des valeurs entre 30 et 45/100mm

15% des valeurs entre 45 et 75/100mm

- Les carottages montrent :
  - des structures souples anciennes avec de nombreux entretiens
  - une structure 6 BB + 10 GB + 40 GNT au niveau du carrefour aménagé
- Les déflexions sont généralement inférieures à 60/100mm
- Le faïençage est important

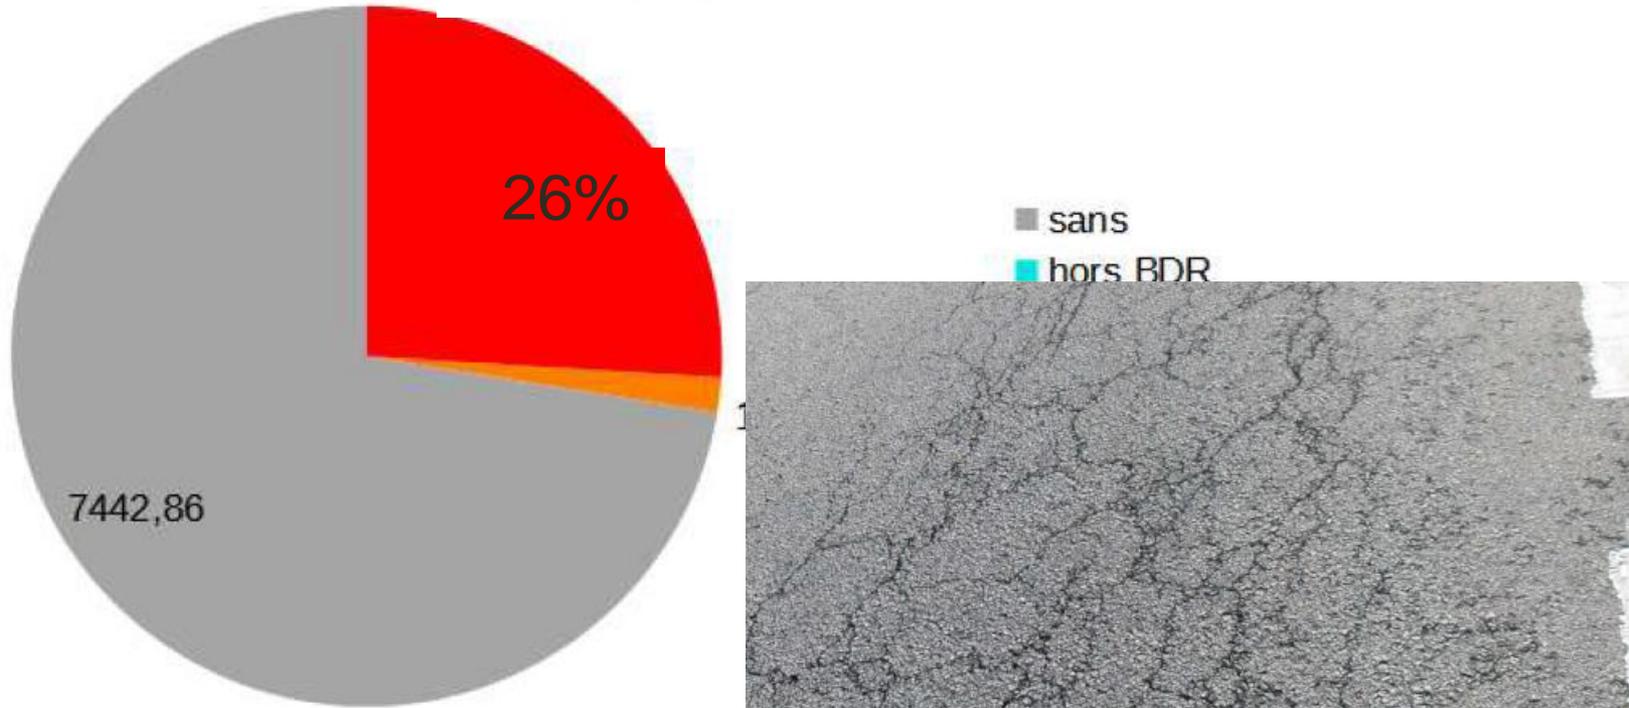
## Façonnage BDR

# *Fissurations*

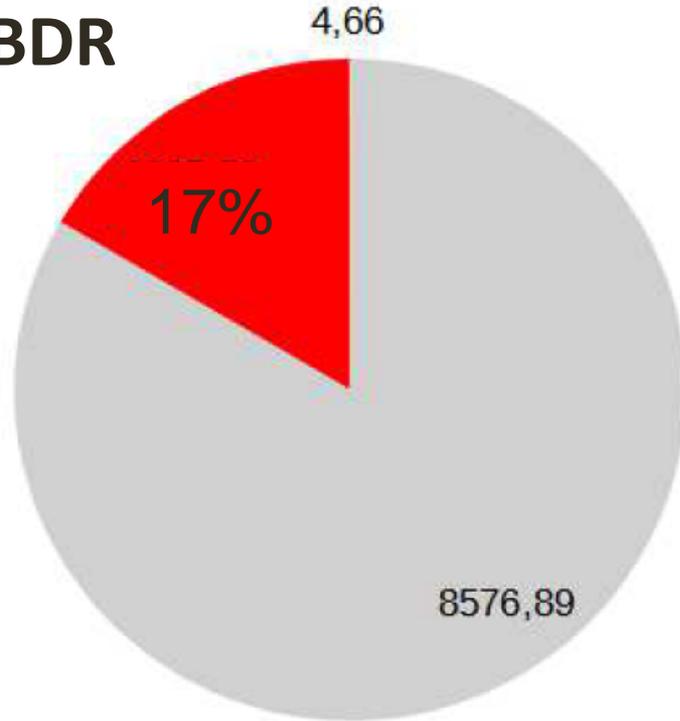
**FL BDR**

fissures Longitudinales

- réparées
- hors BDR
- significative BDR
- sans

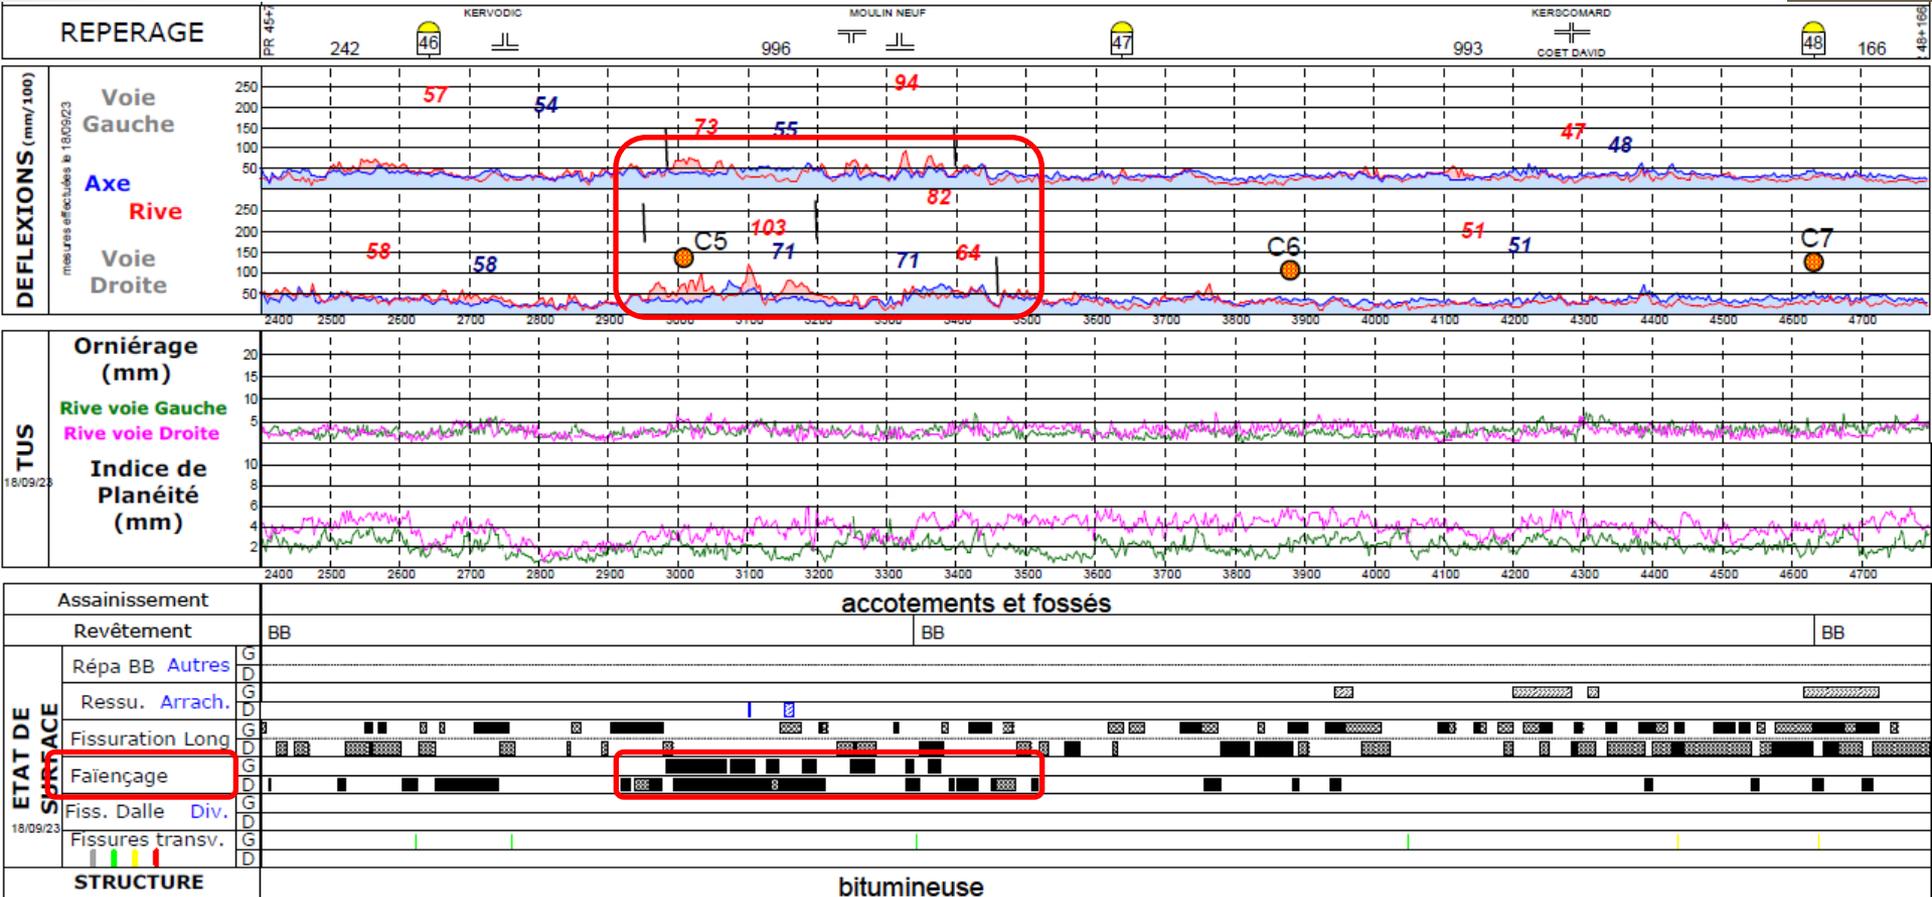
*Relation faiénçage - déflexion : faible*

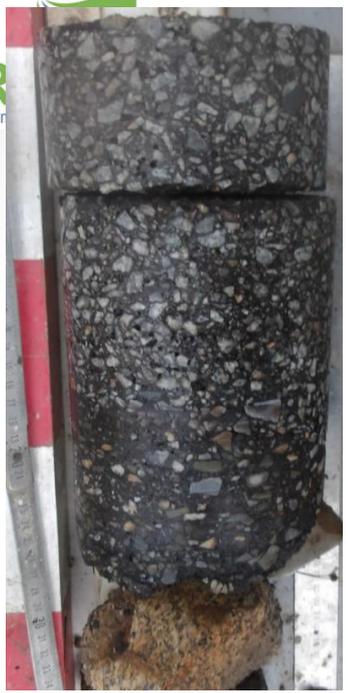
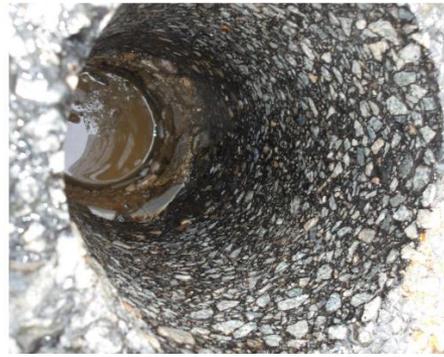
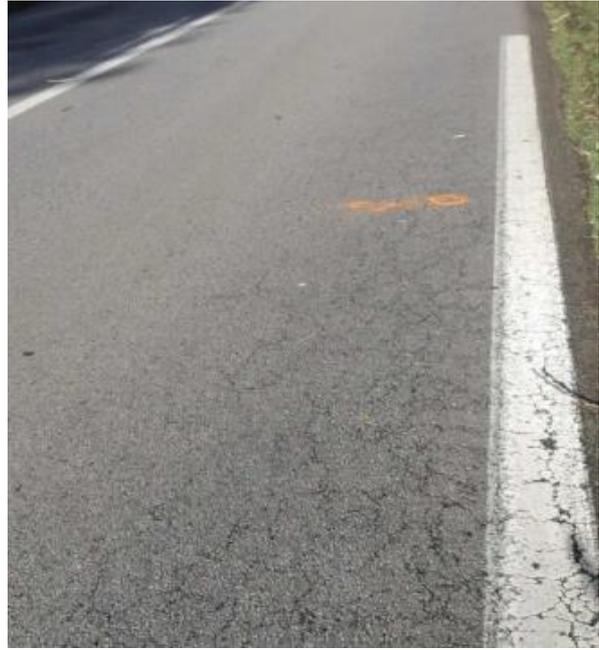
# Carottages

Nature		Épaisseur (cm)
BB		6
1/2 collée		
MAT BB		8,5
ES		2,5
BB DENSE		5
ES MAC		6
BLOCS		12
SUPPORT	ALTERE	5

Arrêt carottage

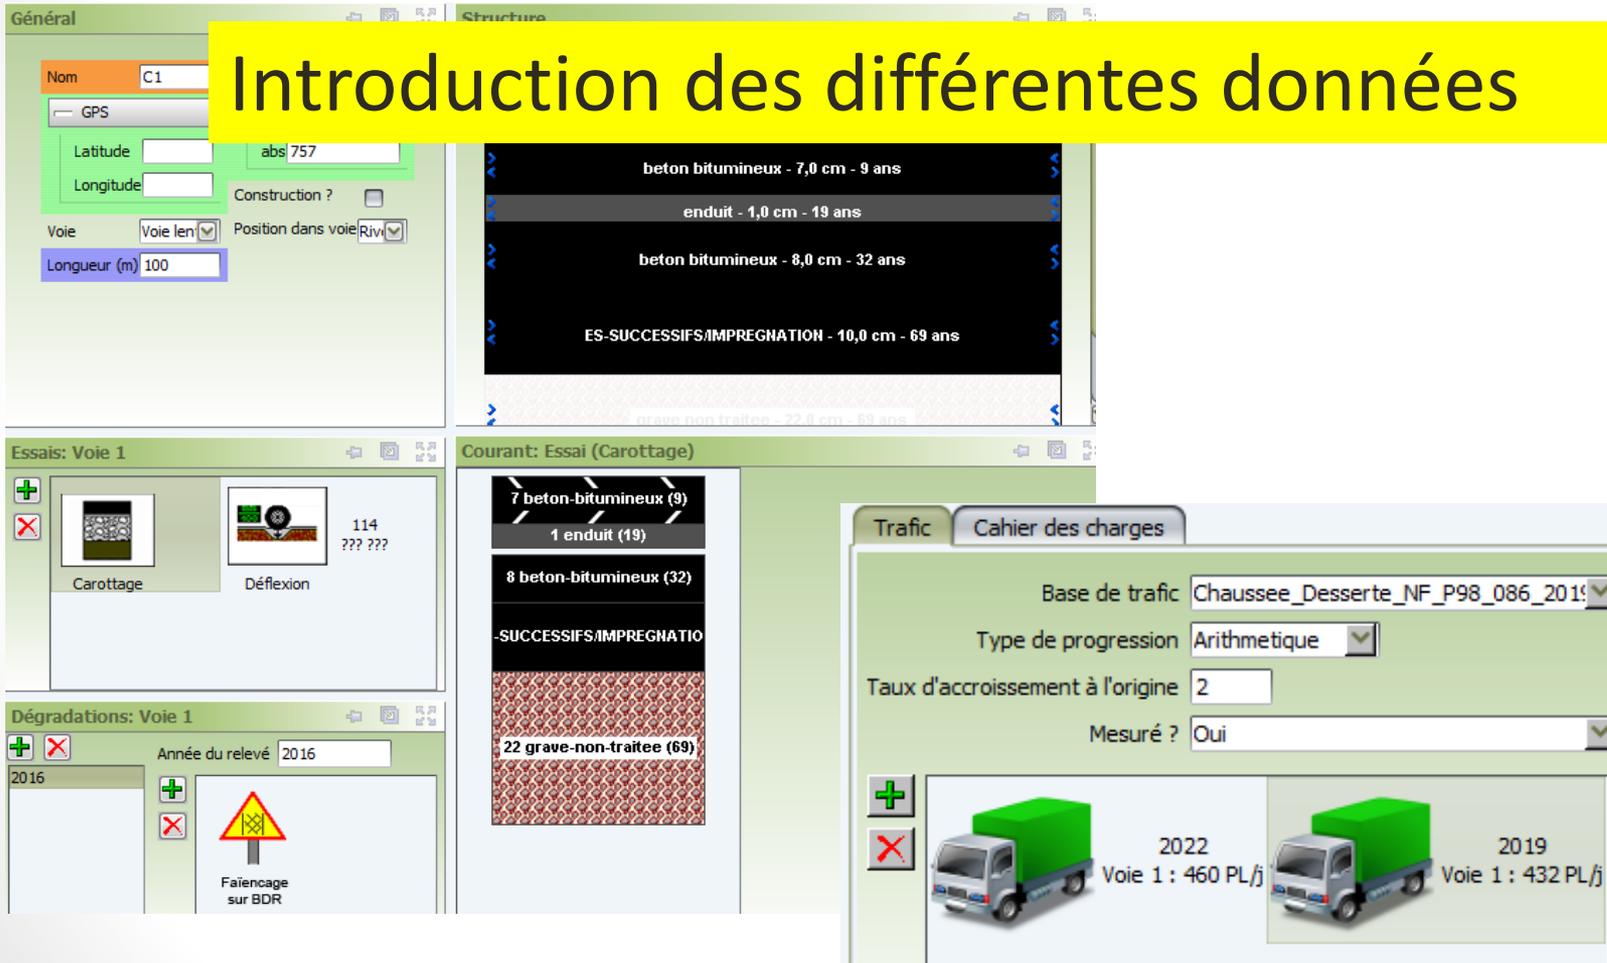
## Introduction des différentes données

- Général:** Nom: C1, GPS, Latitude: abs 757, Longitude, Construction?, Voie: Voie len, Position dans voie: Riv, Longueur (m): 100.
- Structure:**
  - beton bitumineux - 7,0 cm - 9 ans
  - enduit - 1,0 cm - 19 ans
  - beton bitumineux - 8,0 cm - 32 ans
  - ES-SUCCESSIFS/IMPREGNATION - 10,0 cm - 69 ans
  - graves non traitées - 22,0 cm - 69 ans
- Essais: Voie 1:** Carottage, Déflexion (114 ??? ??).
- Dégradations: Voie 1:** Année du relevé: 2016, Faïencage sur BDR.
- Courant: Essai (Carottage):**
  - 7 beton-bitumineux (9)
  - 1 enduit (19)
  - 8 beton-bitumineux (32)
  - SUCCESSIFS/IMPREGNATIO
  - 22 grave-non-traitée (69)
- Trafic / Cahier des charges:**
  - Base de trafic: Chaussée\_Desserte\_NF\_P98\_086\_201
  - Type de progression: Arithmétique
  - Taux d'accroissement à l'origine: 2
  - Mesuré?: Oui
  - 2022: Voie 1: 460 PL/j
  - 2019: Voie 1: 432 PL/j

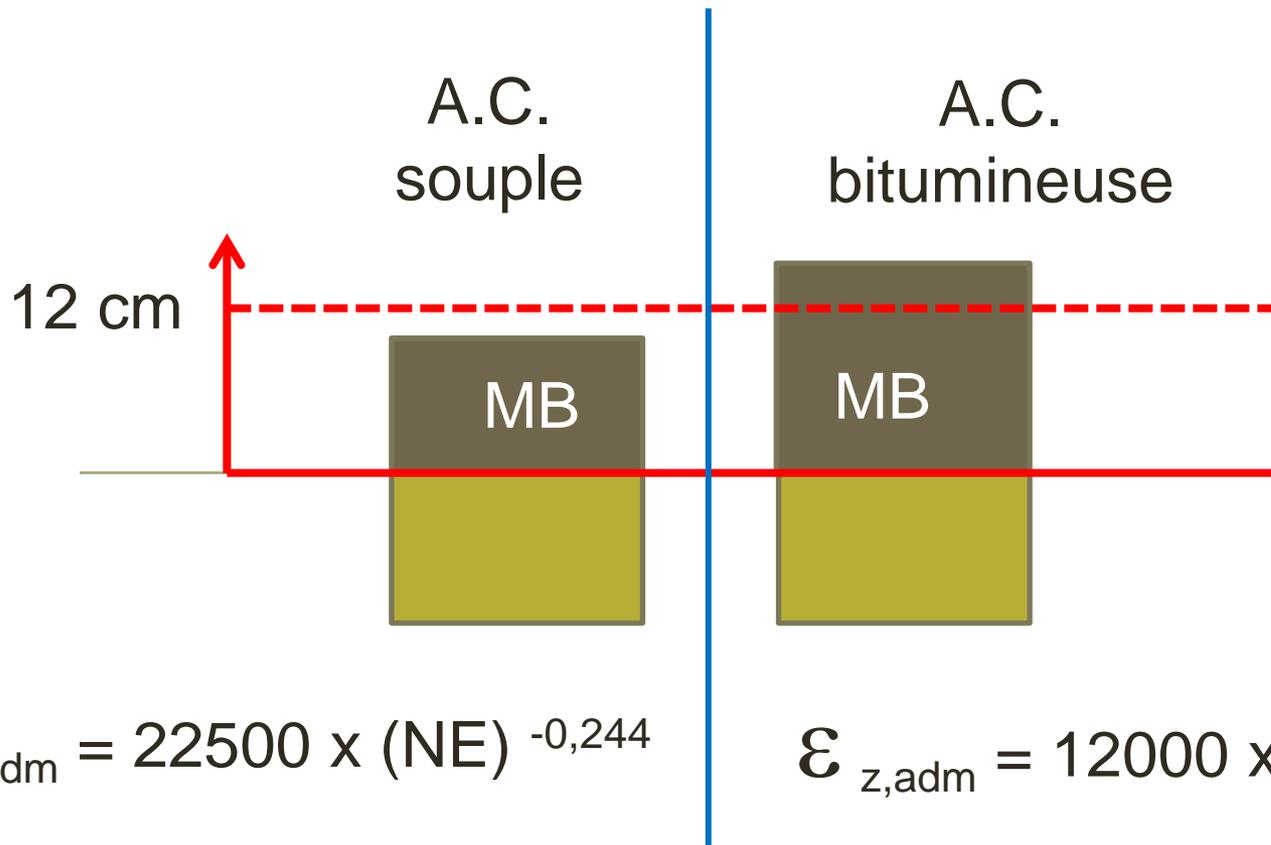
# Rappel des critères sur les déformations verticales admissibles dans les différents documents (1)

## *Solution proposée pour éviter le saut d'épaisseur dû aux deux critères de déformations admissibles*

Variations linéaires de A et b de la loi

$$\epsilon_{zadm} = A \times (NE)^b$$

en fonction de l'épaisseur d'enrobé de l'ancienne structure entre 12 cm et 20 cm

$H_{AC}$	$\leq 12$ cm	$> 12$ cm, $\leq 20$ cm	$> 20$ cm
<b>A</b>	<b>0,0225</b>	<b><math>0,0013125 \times H + 0,03825</math></b>	<b>0,0120</b>
<b>b</b>	<b>-0,244</b>	<b><math>0,00275 \times H + 0,277</math></b>	<b>-0,222</b>

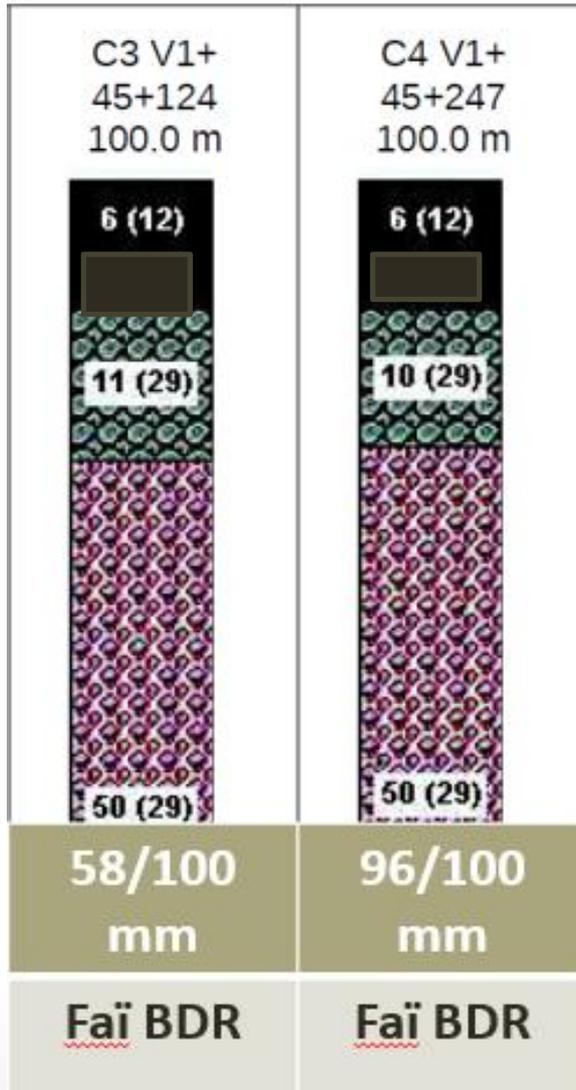
# Carottes concernées par le lissage $\epsilon z$

**Zone aménagée  
en 1986**

*Épaisseur MB  
16 et 17 cm*
