# Reconfiguration d'un giratoire

# Objectifs des travaux à réaliser

# Objectif de l'étude

- **Définir les travaux d'entretien et de reconstruction de la structure de chaussée**

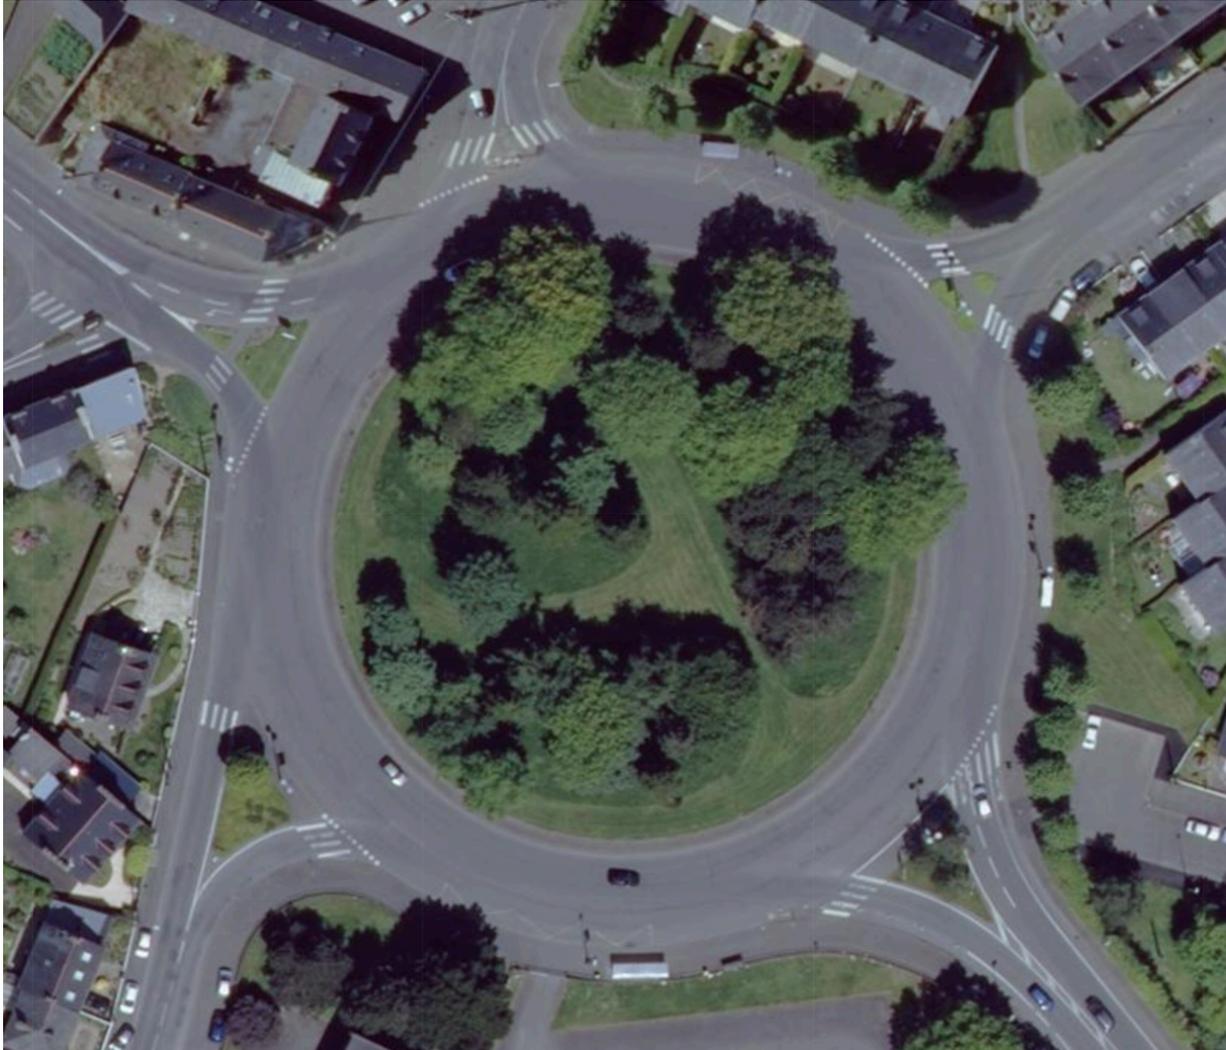
# Présentation du giratoire

- **Réalisation 1972**
- **Structure Souple**
- **Diamètre extérieur : 109 m**
- **2 voies de 6 m**
- **2 zones d'arrêt pour bus**
- **5 voies d'insertion**
- **Vitesse < 30 km/h**

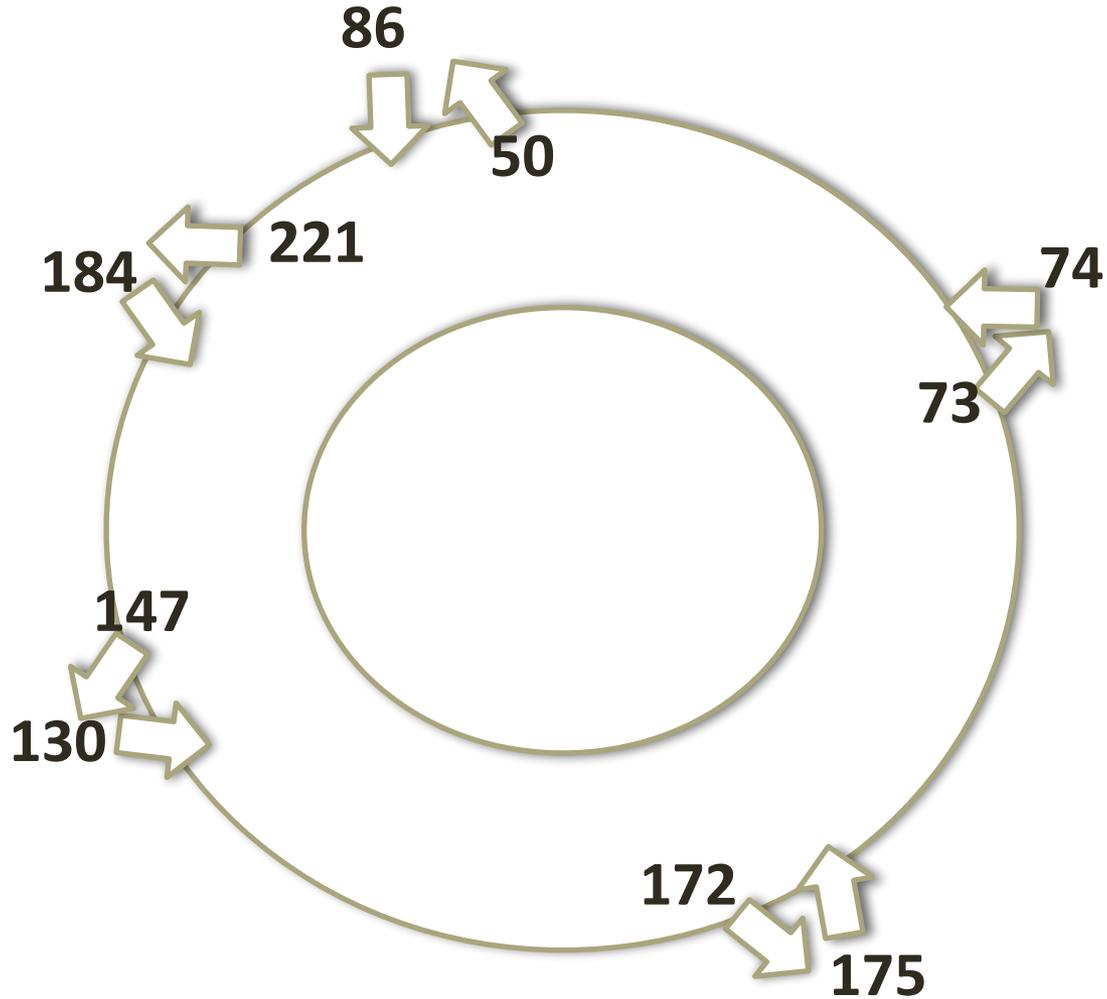
# Nbre de PL\*/J/sens entrant et sortant

PL\* prend aussi en compte les bus

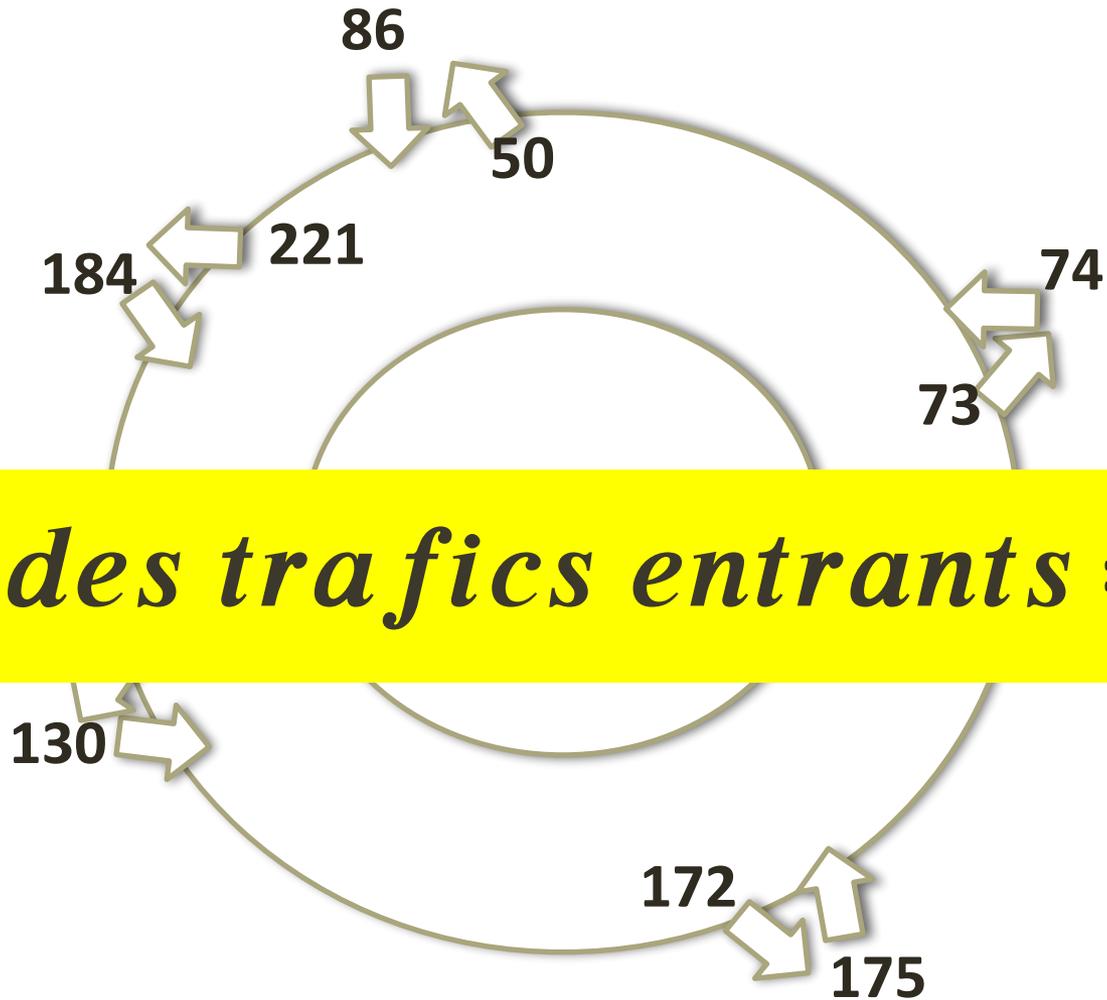
# Trafic PL retenu

$$\frac{1}{2} \sum \text{des trafics entrants} = 324$$

Voir NF P98-086, B.1.2.2

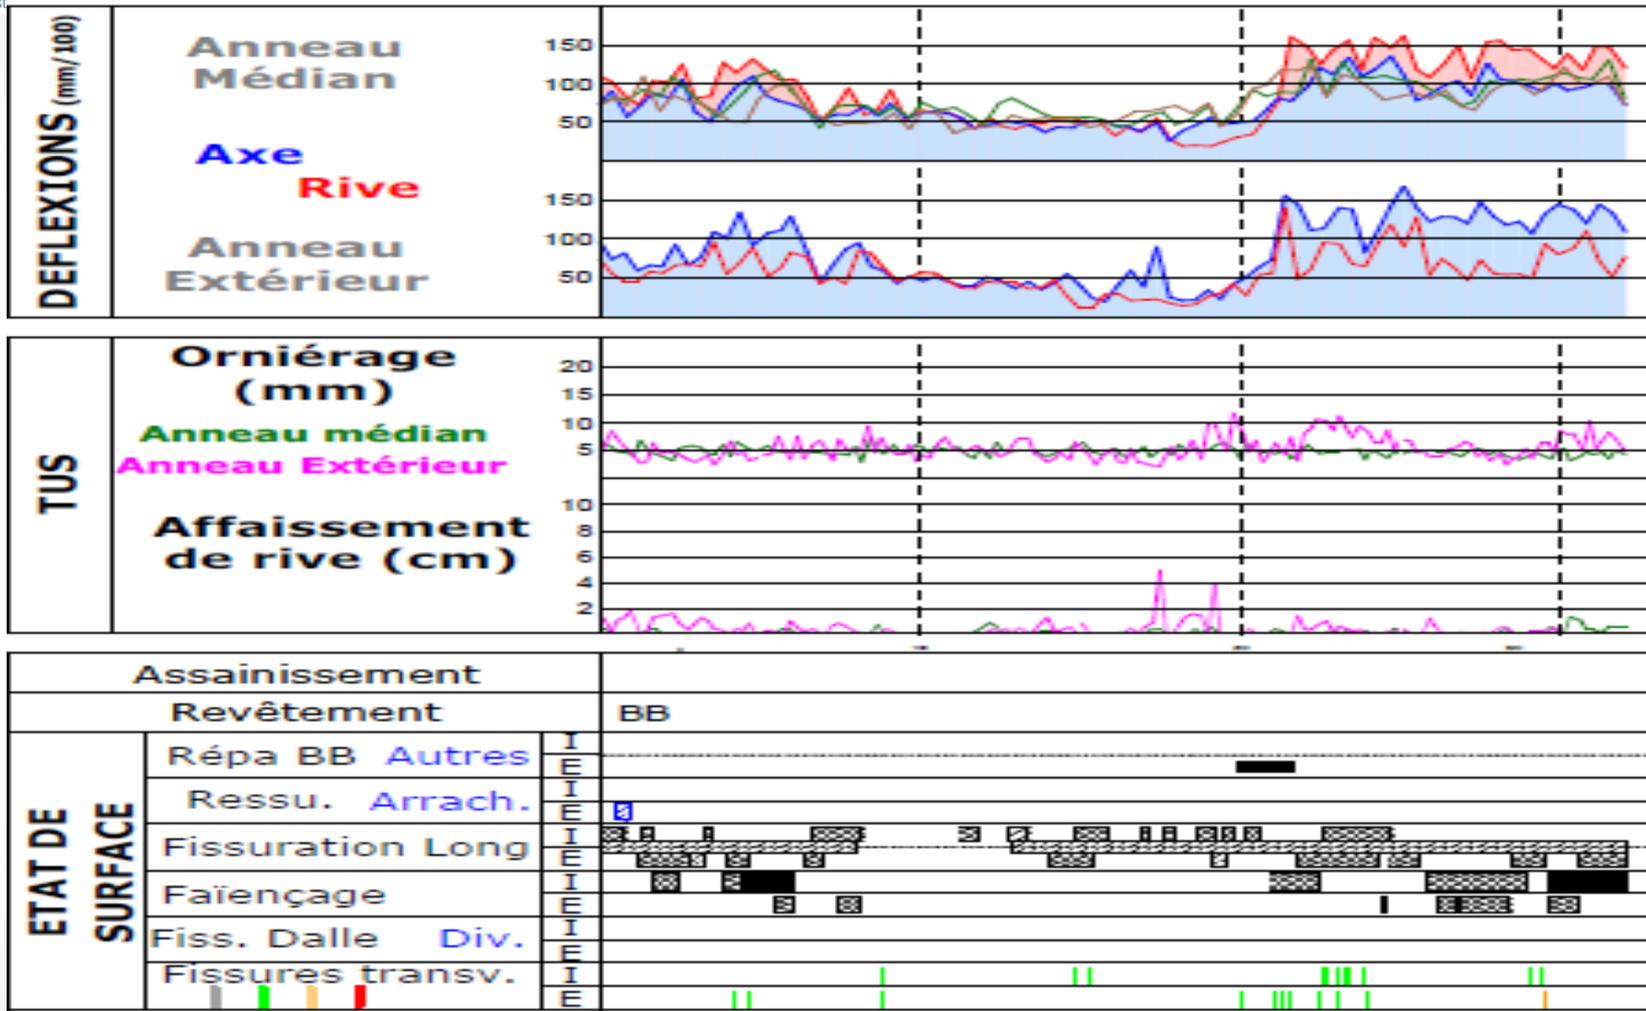
## Schéma itinéraire

- Mesures de portance  
Déflectographe 03
- Relevé des dégradations en 2021
- 4 Carottages
- 1 sondage pour étude du sol

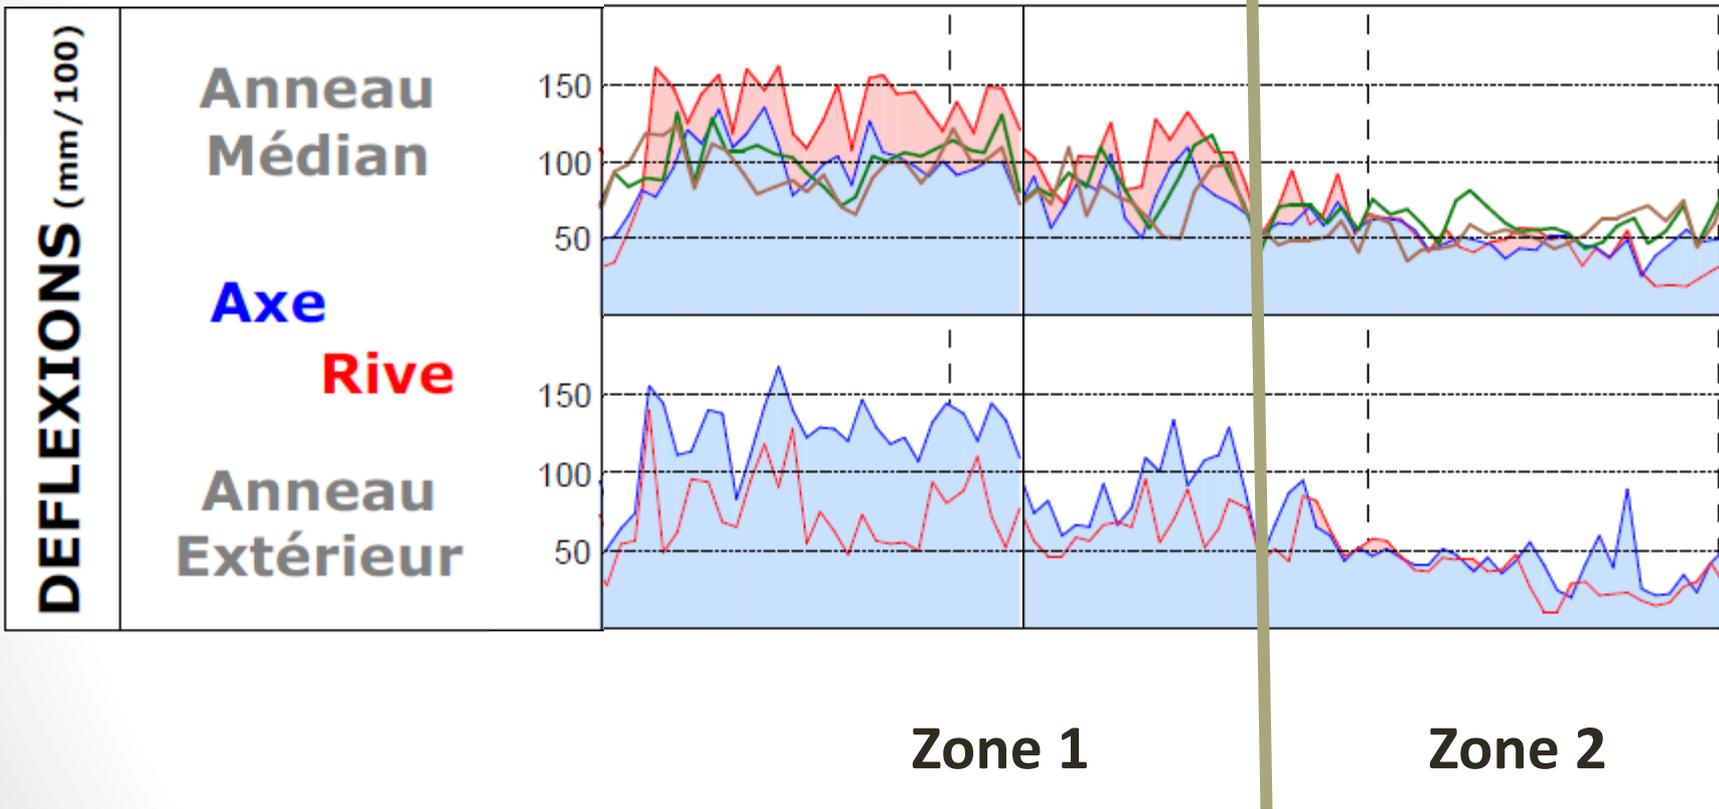
## Déflexions

- Fissurations au niveau des joints de mise en œuvre
- Fissurations de vieillissement
- Peu de faïençage de fatigue
- Déformations faibles : orniérage < 7 mm

Les mesures de déflexions déterminent 2 zones

Zone1 : 100/100 mm

Zone 2 : 150/100 mm

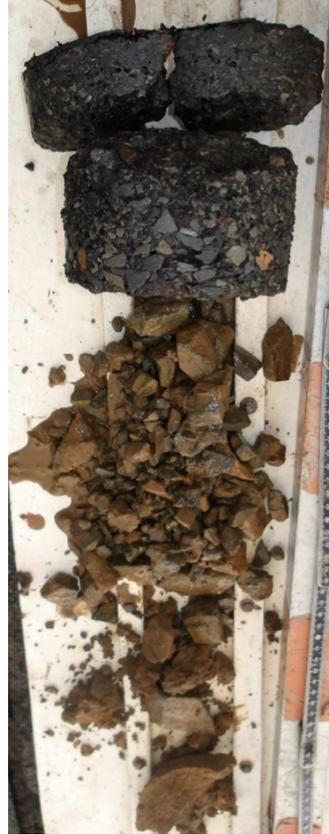
## Carottages

**~ 4 cm BB**

**~ 9 cm BB**

**10 à 42 cm GNT**

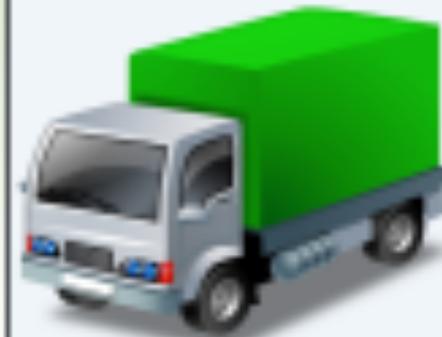
- Avons retenu le carottage S1 dans une zone
  - très peu dégradée
  - avec une déflexion de 100/100 m

**4 beton-bitumineux (29)**

**9 beton-bitumineux (49)**

**42 grave-non-traitee (49)**

2021

Voie 1 : 324 PL/j

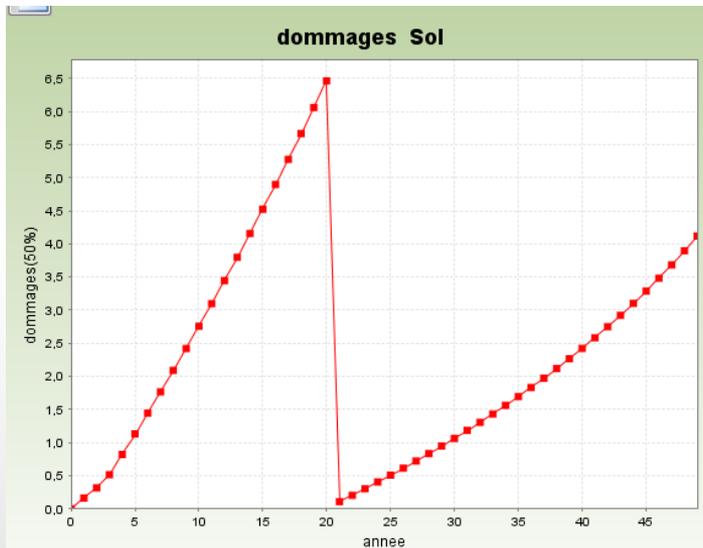
**Avec la base de trafic : Route de campagne (réseau routier de proximité)**

CAM : 0,5 (Mat Bit) ; 1 (Sol)

Solution 1: Orniérage / / existe

Echec 1

**Le dommage sol est de 4**

Il devrait y avoir un orniérage de plus de 15 mm

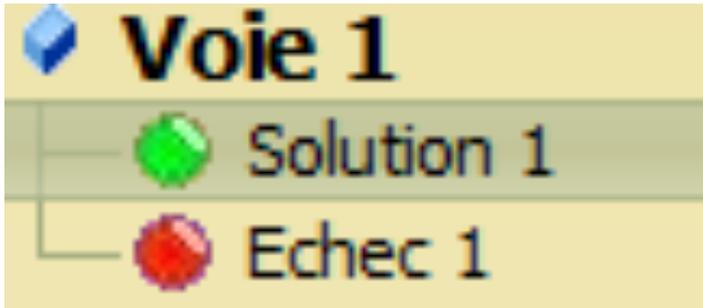
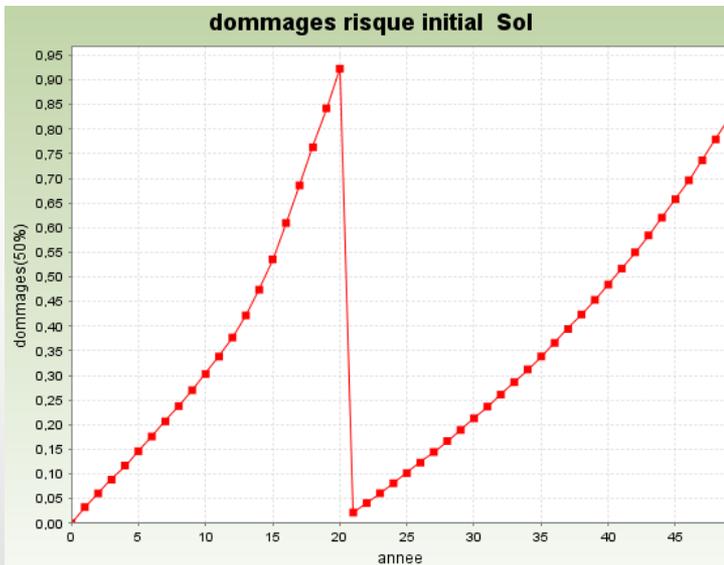
**Avec la base de trafic : Route ville desserte (réseau urbain Av. Bd)**

CAM : 0,1 (Mat Bit) ; 0,2 (Sol)

**Le dommage sol est de 0,8**

**Ce calcul est en accord avec l'état de surface**

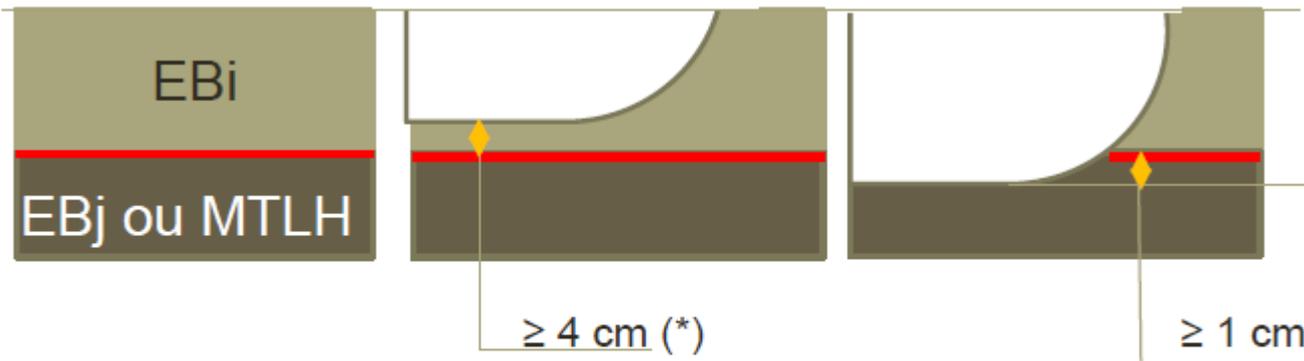
### Rappel sur les épaisseurs résiduelles après fraisage

— Interface collée

De 10 cm pour une couche en GNT

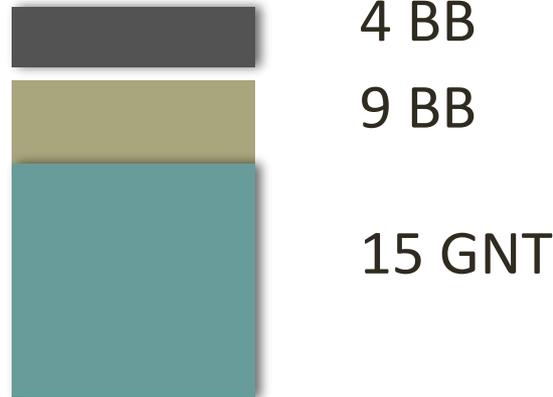
3 des 4 carottages montrent une structure très voisine de

Après avoir examiné par ERASMUS le diagnostic sur les 4 carottages nous retenons cette structure comme base des conceptions
