Projet Somme TA (Traversée d'Agglomération) 2019-2024

Forum ERASMUS – Session 7

Projet Somme TA 2019-2024

- Les 5 concepts développés
 - Zones Homogènes/Carottes témoins (ZH/CT)
 - Diagnostic et modélisation des carottes témoins
 - Conception des solutions de réhabilitation/reconstruction
 - Evaluation du plan de carottage

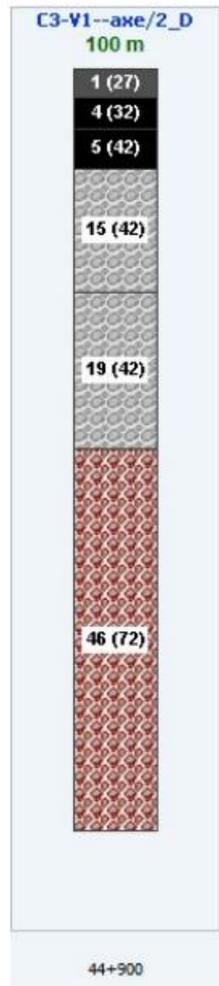
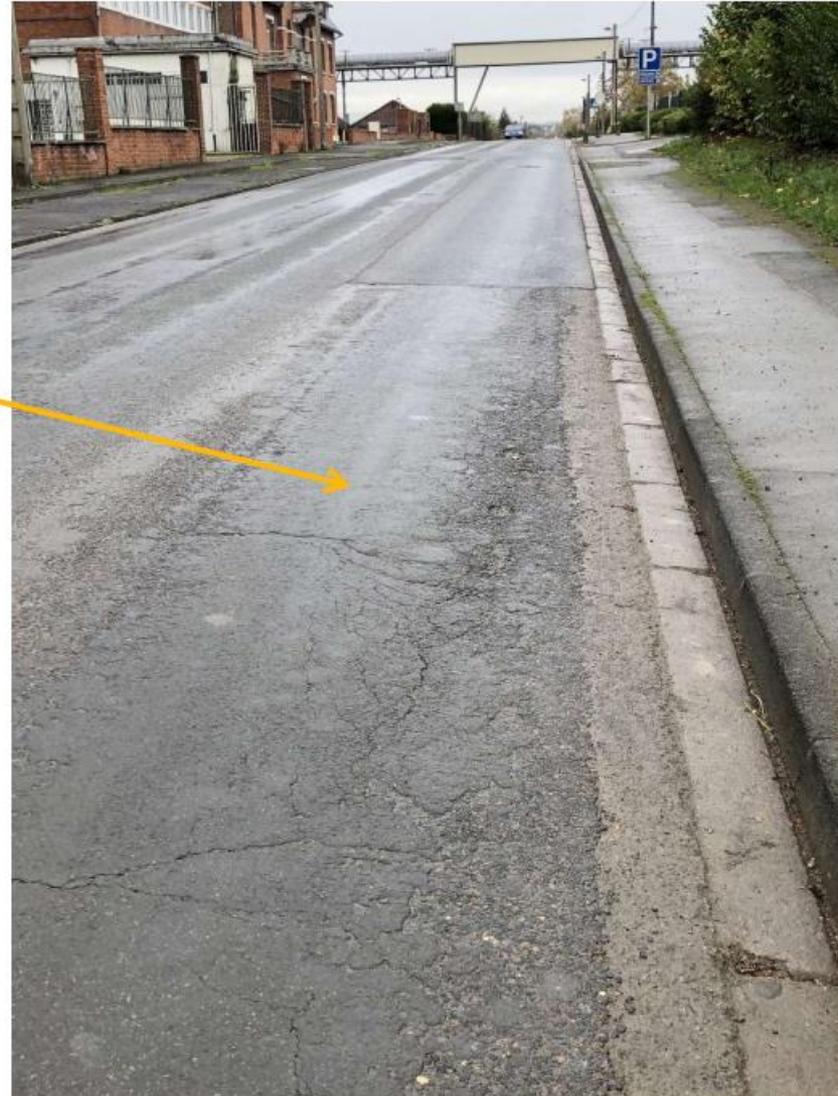
- Eppeville
 - 2023
 - CT 3

Diagnostic + modélisation carottes témoins (C2)

■ La carotte témoin C3 – Eppeville - 2022

Solution 1	Fatigue	Fluage	Dégâts dus au gel	Fissuration thermique	Fissuration de Retrait	Transfert de charges	Défaut d'Interface	Décohésion	Drainage
Section Trafic: 237. PL/jour: t2 Calage mécanique (2022) Déflexion calculée:82 mm/100 Valeur de calage:80 mm/100	fort(e)	non	non	non	fort(e)	non	non	non	mauvais
es-mono-dg ENDUIT-MONOCOUCHE-DOUBLE-GRAVILLONNAGE (1995) 1. cm, 27 an(s), collé 1000 MPa / 1. cm	fort(e)	X	X	fort(e)	X	X	X	X	X
bbsg-0/10-C3 BBSG-0/10-CLASSE-3 (1990) 4 cm, 32 an(s), collé 2000 MPa / 4. cm	faible	non	non		X	X		X	X
bb-standard Béton bitumineux (1980) 5 cm, 42 an(s), collé 2000 MPa / 5. cm	faible	non	non	non	X	X	non	X	X
gc Grave ciment (1980) 15 cm, 42 an(s), décollé 12449 MPa / 15 cm sain	fort(e)	X	non	X	fort(e)	non		non	X
gc Grave ciment (1980) 19 cm, 42 an(s), collé 10994 MPa / 19 cm sain	fort(e)	X	non	X					X
sab0/6 sable_couche_de_forme (1950) 44 cm, 72 an(s), collé 60 MPa / 44 cm	fort(e)		X	X	X	X	X	X	X

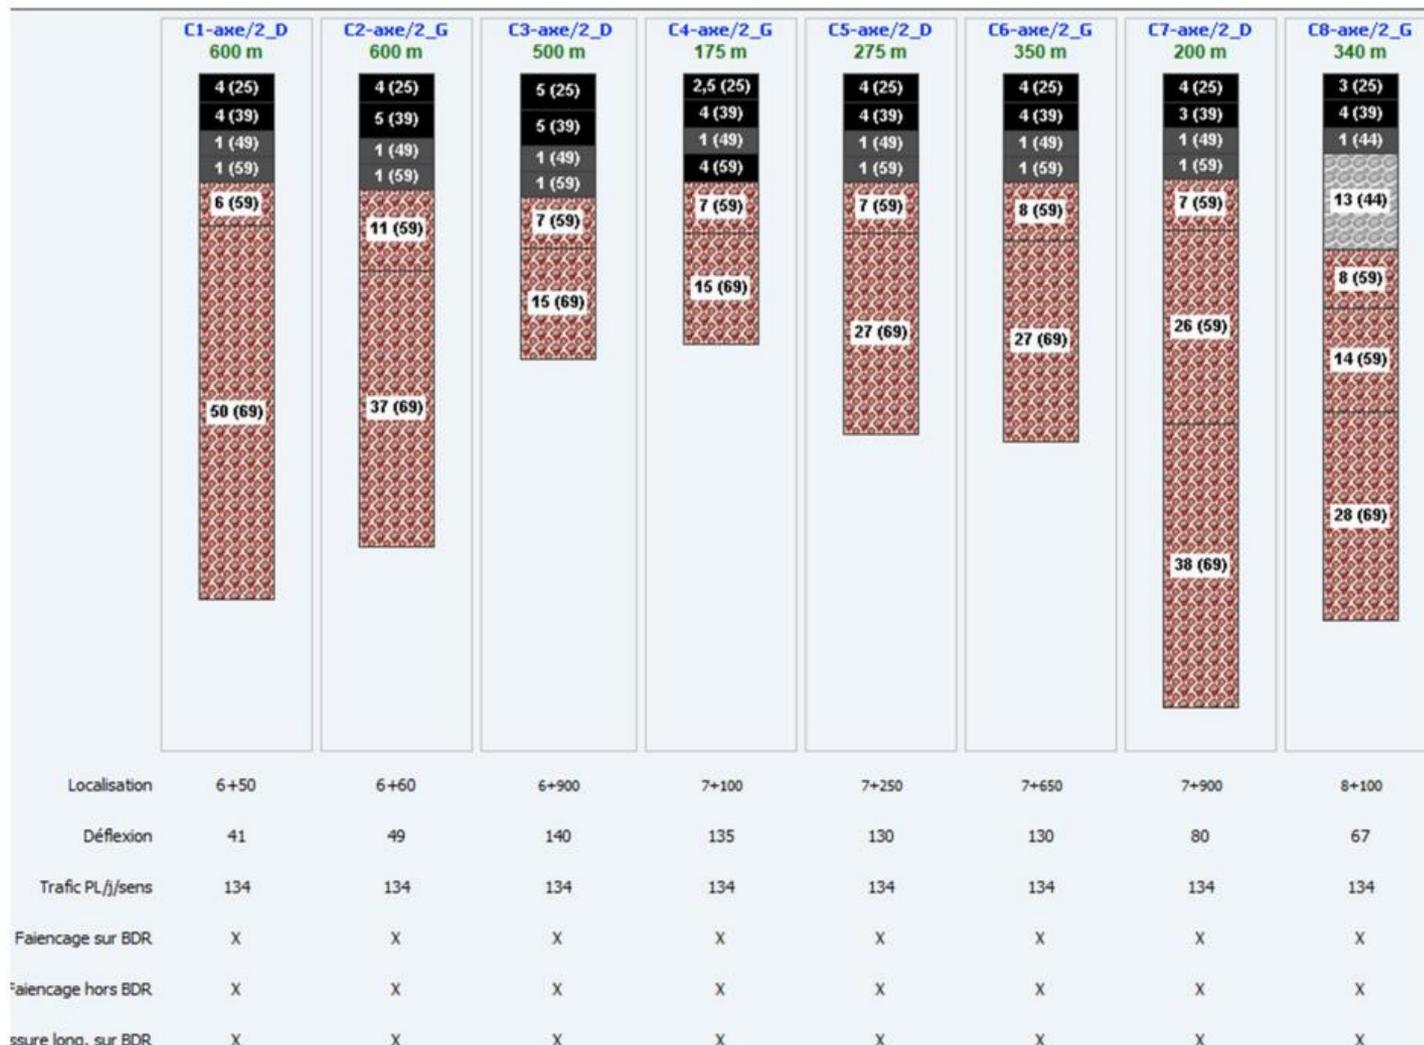
- 2019
- Ailly/Somme

Diagnostic + modélisation carottes témoins (C2)

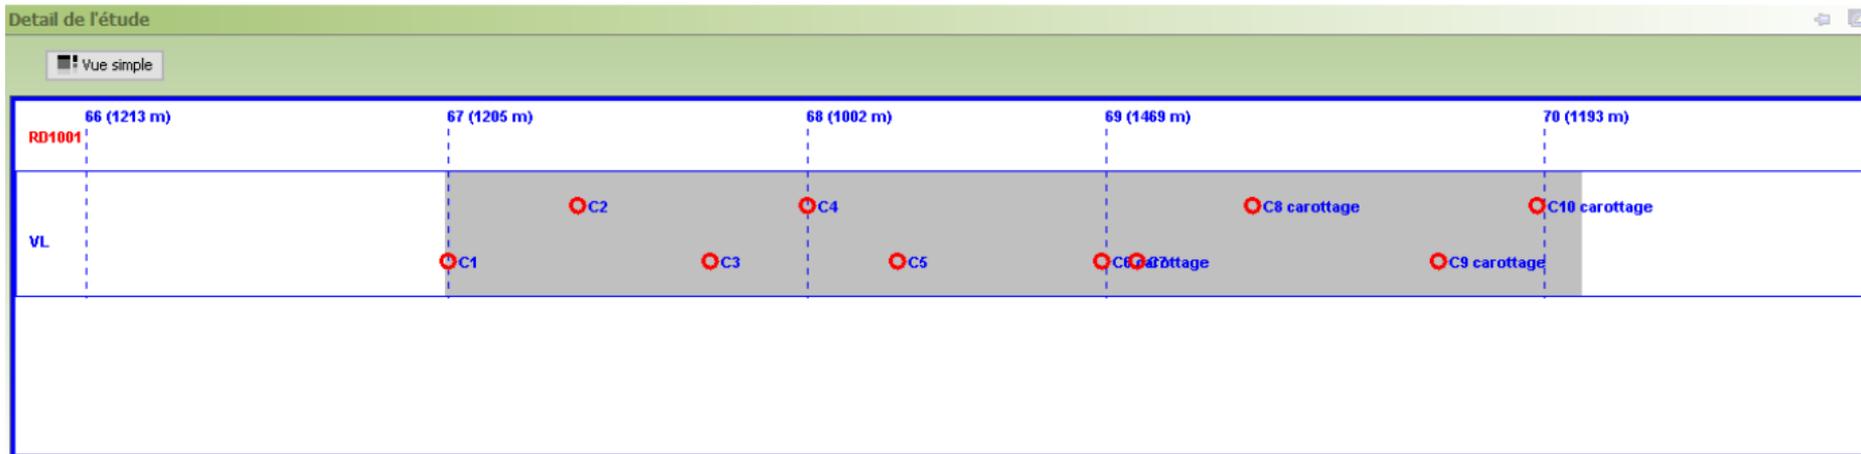
- Abbeville - 2021

Evaluation du plan de carottage (C4)

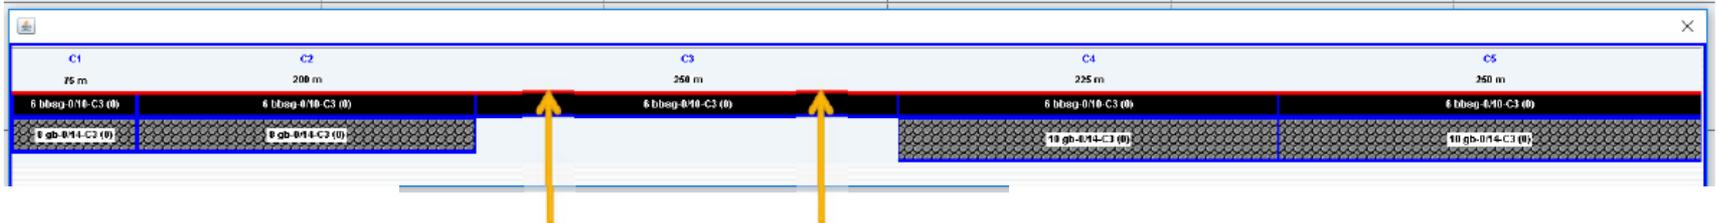
Compléter l'étude par 2 nouveaux carottages

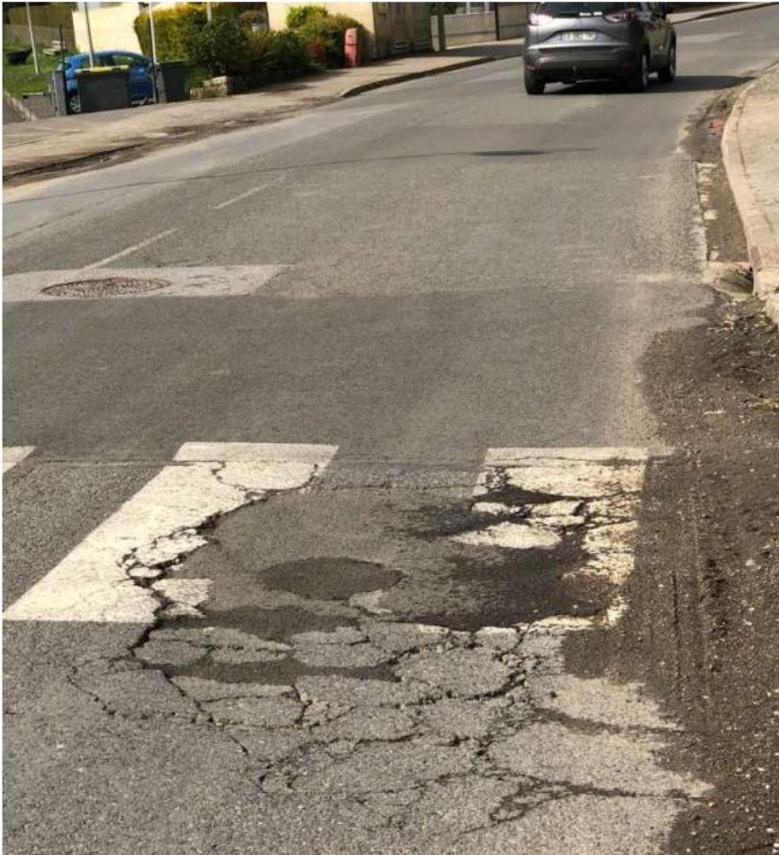
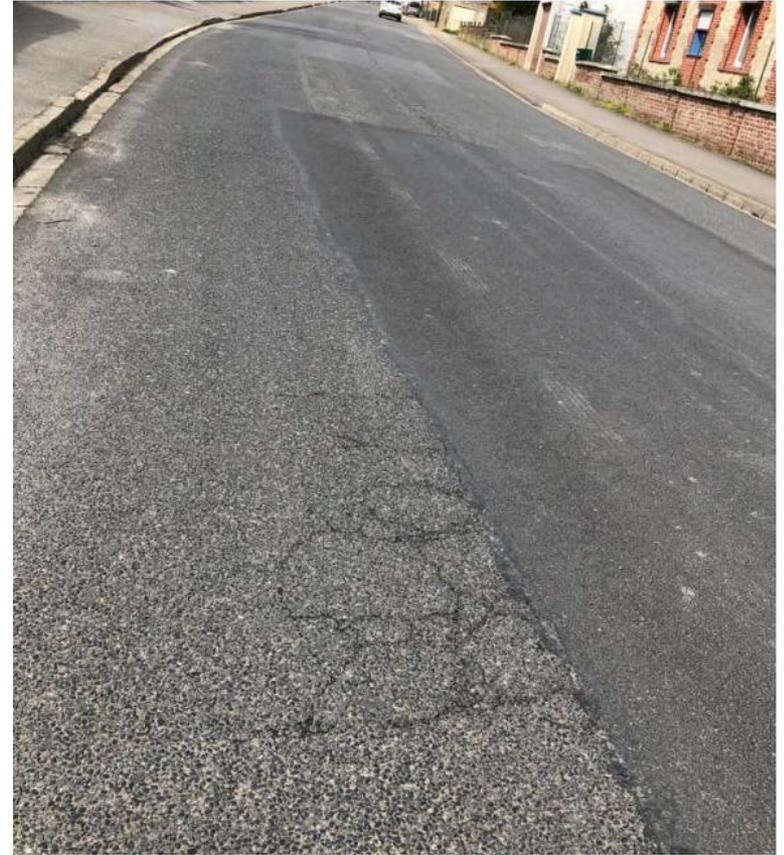
- Photos relevées sur la RD 24

- Présentation du cas
 - Chaussée bidirectionnelle à 2 voies
 - Largeur variant de 6,5 m à 7 m
 - Longueur de la section étudiée : 1000 m
 - Chaussée renforcée en grave hydraulique dans les années 1980
 - Itinéraire betteravier de septembre à janvier

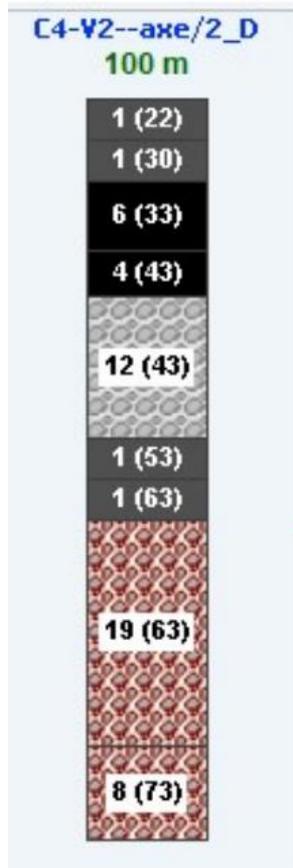
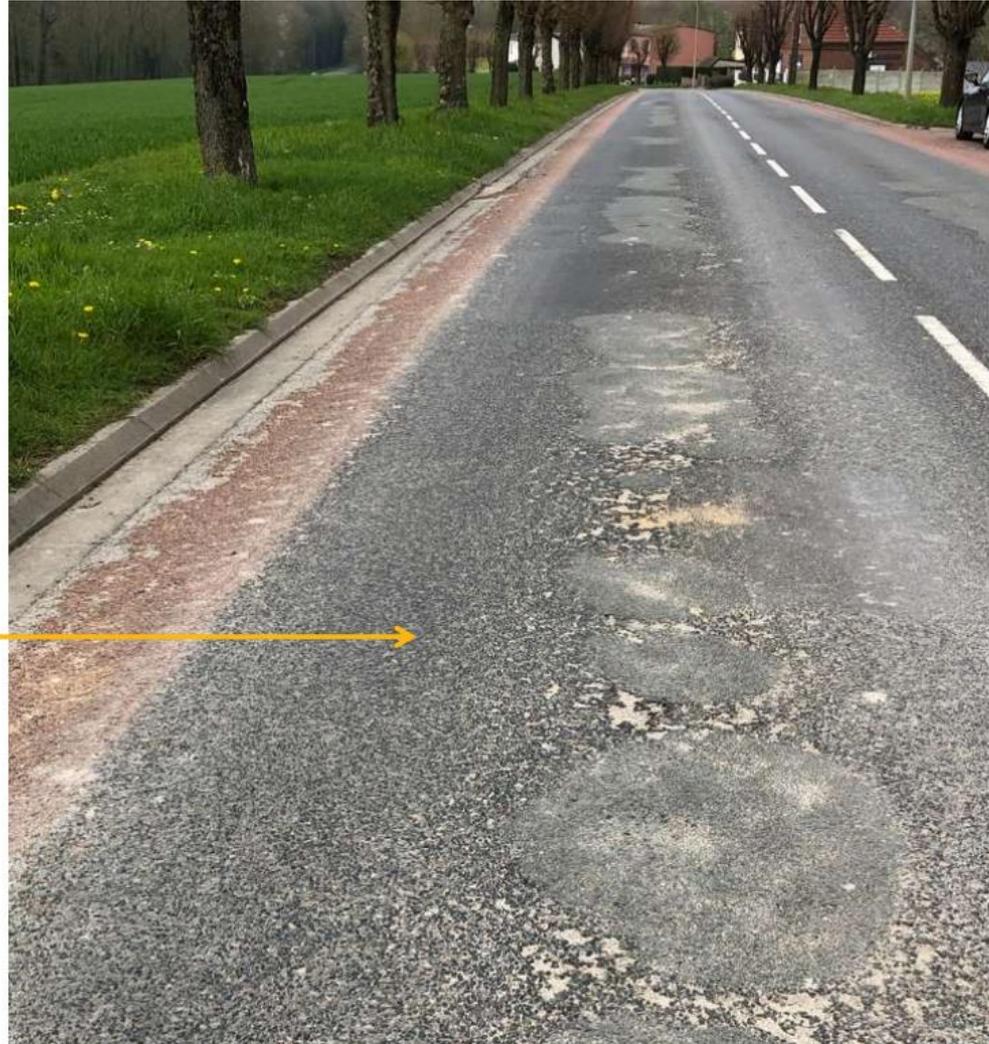
Solution 1	Fatigue	Fluage	Dégâts dus au gel	Fissuration thermique	Remontée de fissures	Drainage
	Section Trafic: 19. PL/jour: t5 Déflexion calculée (2023) 80 mm/100 Calage mécanique (2015) Déflexion calculée:80 mm/100 Valeur de calage:78 mm/100	fort(e)	non	non	non	X	mauvais
	es-mono-dg ENDUIT-MONOCOUCHE-DOUBLE-GRAVILLONNAGE (2001) 1. cm, 22 an(s), collé 1000 MPa / 1. cm	non	X	X	fort(e)	X	X
	bbdcm BB-DISCONTINU-COUCHE-MINCE (1990) 4 cm, 33 an(s), collé 4037 MPa / 4. cm	moyen(ne)	non	non	faible		X
	BB-DISCONTINU-COUCHE-MINCE (1980) 3 cm, 43 an(s), décollé 2000 MPa / 3. cm	fort(e)	non	faible	non	non	X
	es Enduit (1970) 53 an(s), collé		X	X		X	X
	es Enduit (1960) 63 an(s), collé		X	X		X	X
	gnt1 Grave non traitée (1960) 6 cm, 63 an(s), collé 600 MPa / 6 cm	non		X	X	X	X
	gnt GRAVE-NON-TRAITE (1950) 12 cm, 73 an(s), collé 448 MPa / 2. cm 224 MPa / 10. cm	non		X	X	X	X
	Sol 112 MPa	faible	X	non	X	X	X

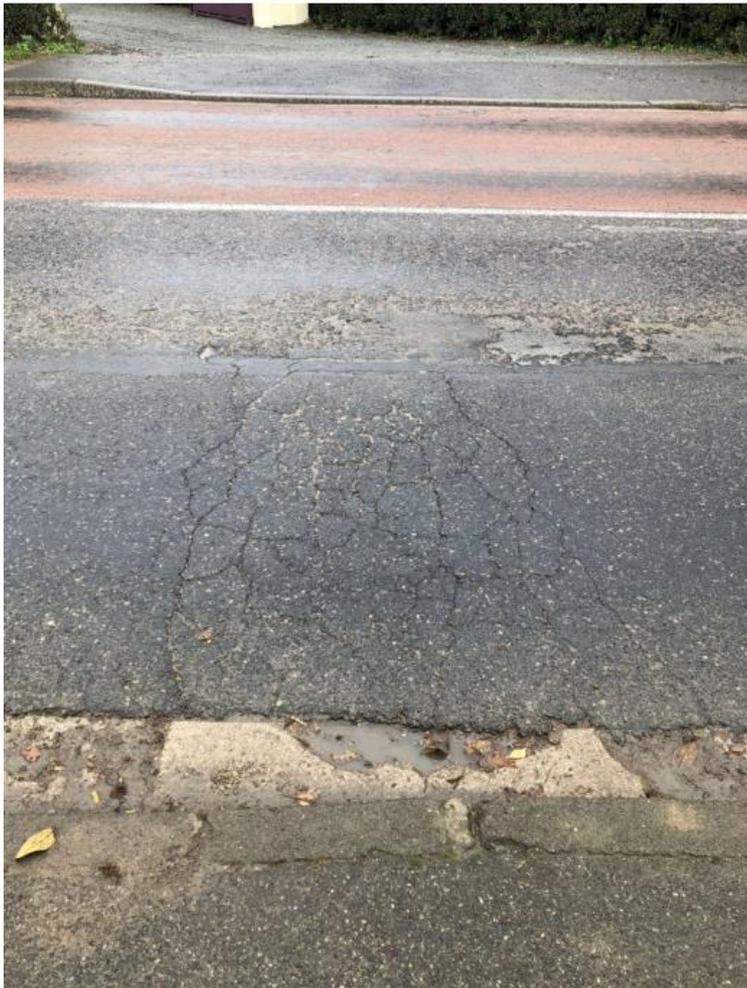
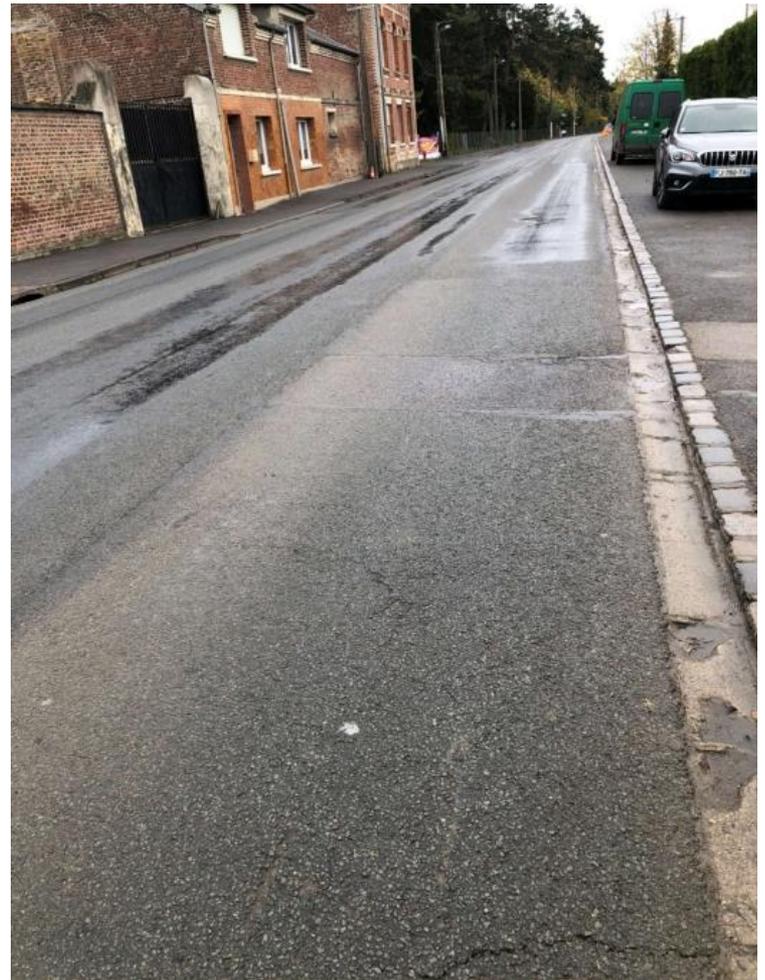
- Photos relevées sur la RD 930

- Présentation du cas
 - Chaussée bidirectionnelle à 2 voies
 - Largeur : 7 m
 - Longueur de la section étudiée : 1800 m
 - Chaussée renforcée en grave hydraulique dans les années 1980
 - Itinéraire situé entre 2 usines du même groupe de fabrication du sucre

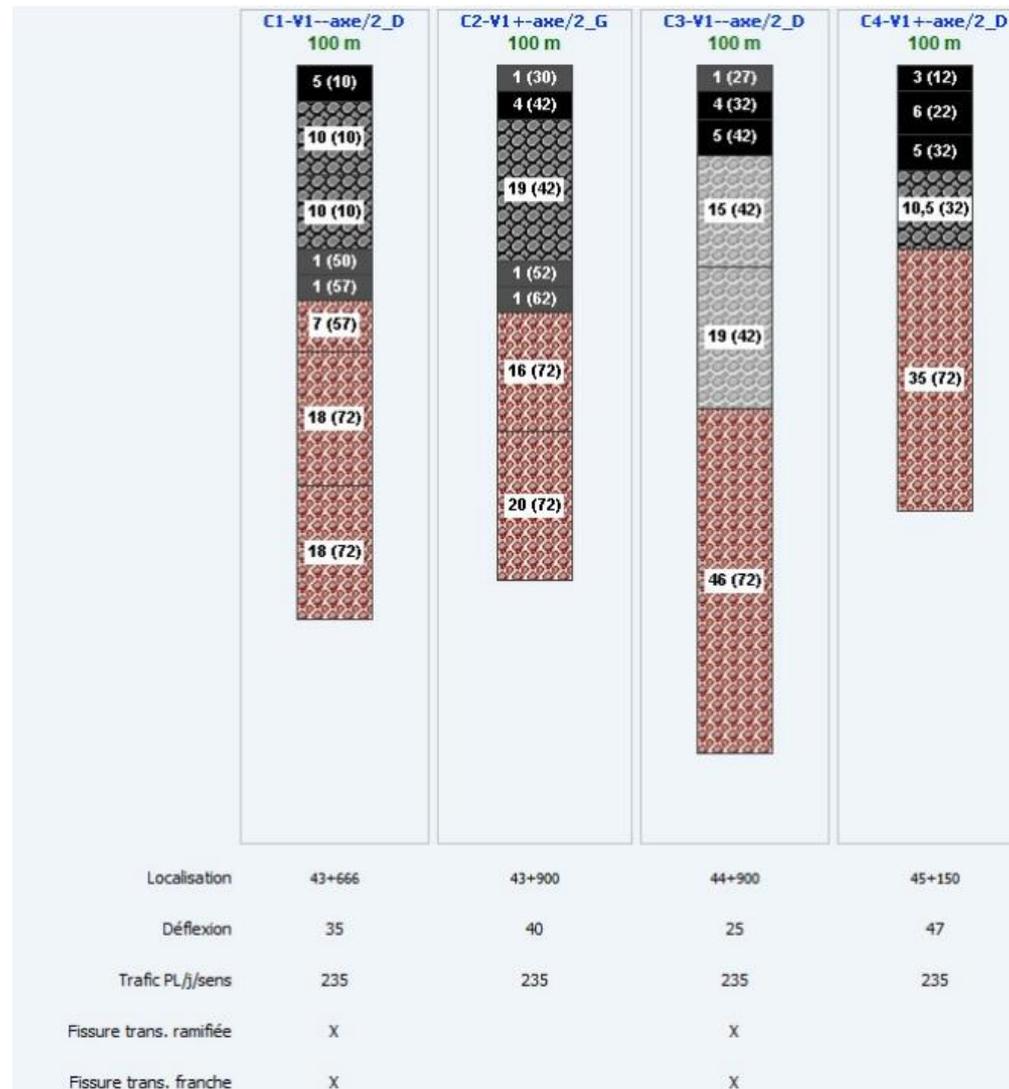
2022 – Traversée de Eppeville

C3

Solution 1	Fatigue	Fluage	Dégâts dus au gel	Fissuration thermique	Fissuration de Retrait	Transfert de charges	Défaut d'Interface	Décohésion	Drainage
Section Trafic: 237. PL/jour: t2 Calage mécanique (2022) Déflexion calculée:82 mm/100 Valeur de calage:80 mm/100	fort(e)	non	non	non	fort(e)	non	non	non	mauvais
es-mono-dg ENDUIT-MONOCOUCHE-DOUBLE-GRAVILLONNAGE (1995) 1. cm, 27 an(s), collé 1000 MPa / 1. cm	fort(e)	X	X	fort(e)	X	X	X	X	X
bbsq-0/10-C3 BBSQ-0/10-CLASSE-3 (1990) 4 cm, 32 an(s), collé 2000 MPa / 4. cm	faible	non	non		X	X		X	X
bb-standard Béton bitumineux (1980) 5 cm, 42 an(s), collé 2000 MPa / 5. cm	faible	non	non	non	X	X	non	X	X
gc Grave ciment (1980) 15 cm, 42 an(s), décollé 12449 MPa / 15 cm sain	fort(e)	X	non	X	fort(e)	non		non	X
gc Grave ciment (1980) 19 cm, 42 an(s), collé 10994 MPa / 19 cm sain	fort(e)	X	non	X					X
sab0/6 sable_couche_de_forme (1950) 44 cm, 72 an(s), collé 60 MPa / 44 cm	fort(e)		X	X	X	X	X	X	X

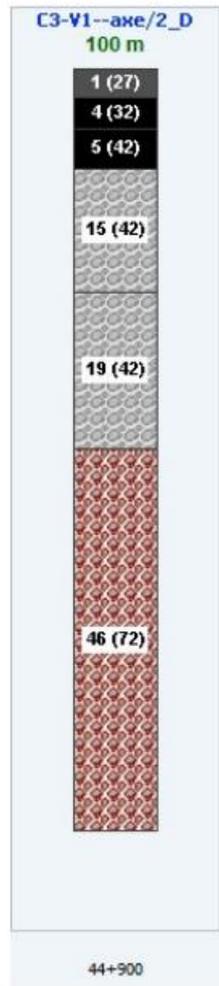
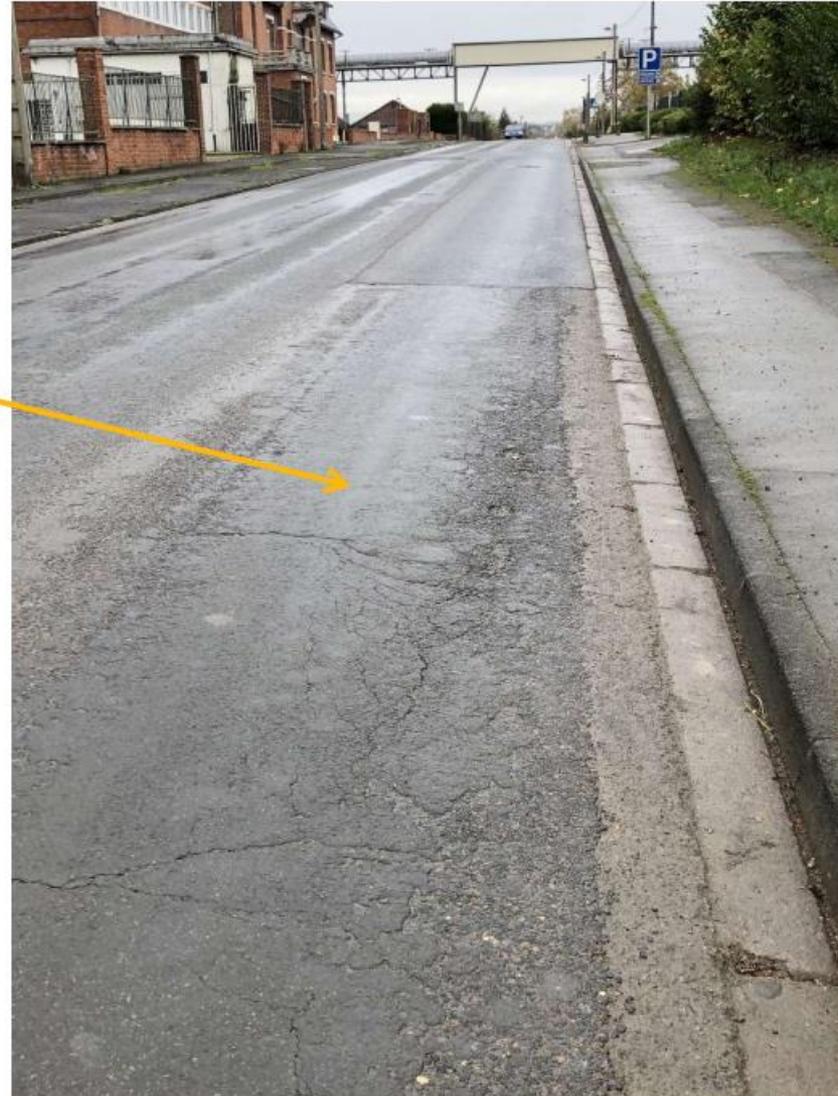
■ Le diagnostic C3

Sol 8 MPa		X		X	X	X	X	X	X

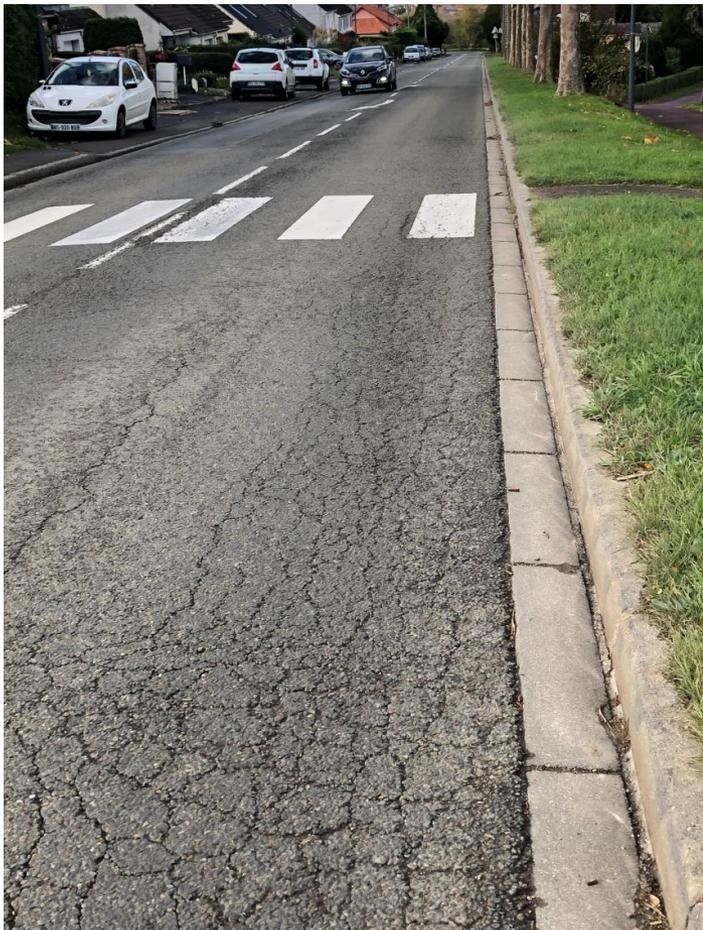
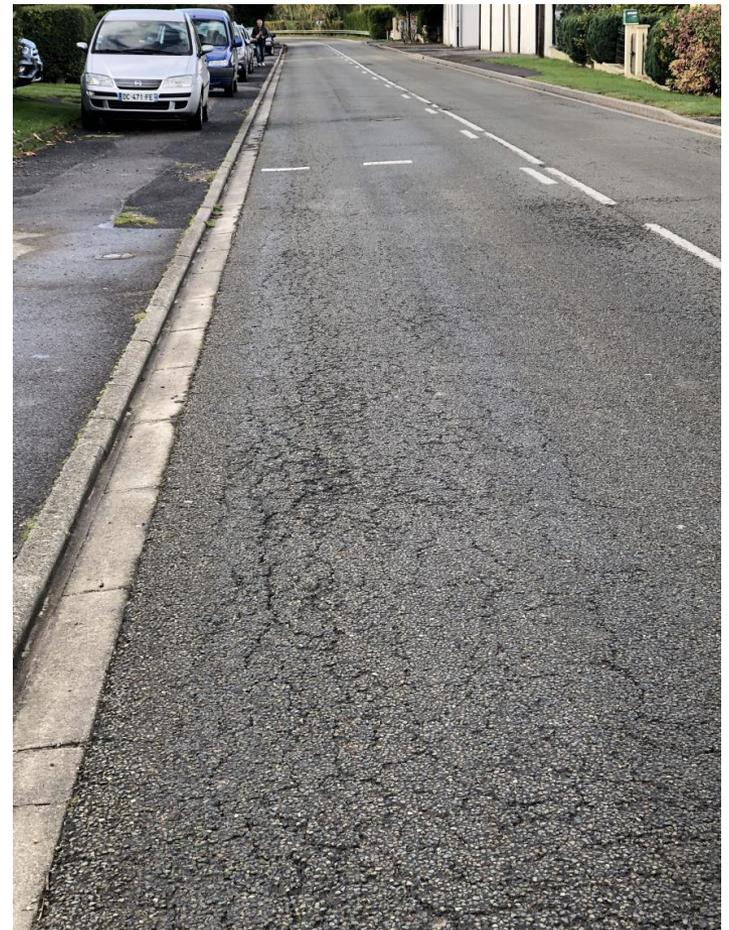
- Photos relevées sur la RD 920

- Présentation du cas
 - Chaussée à 2 voies du réseau départemental
 - Trafic 150 PL/j par sens
 - Largeur variant de 6,20 m à 6,50 m
 - Longueur de la section étudiée 1300 m
 - Chaussée bordurée sur toute la section
 - Réseau de classe 2 du département de la Somme

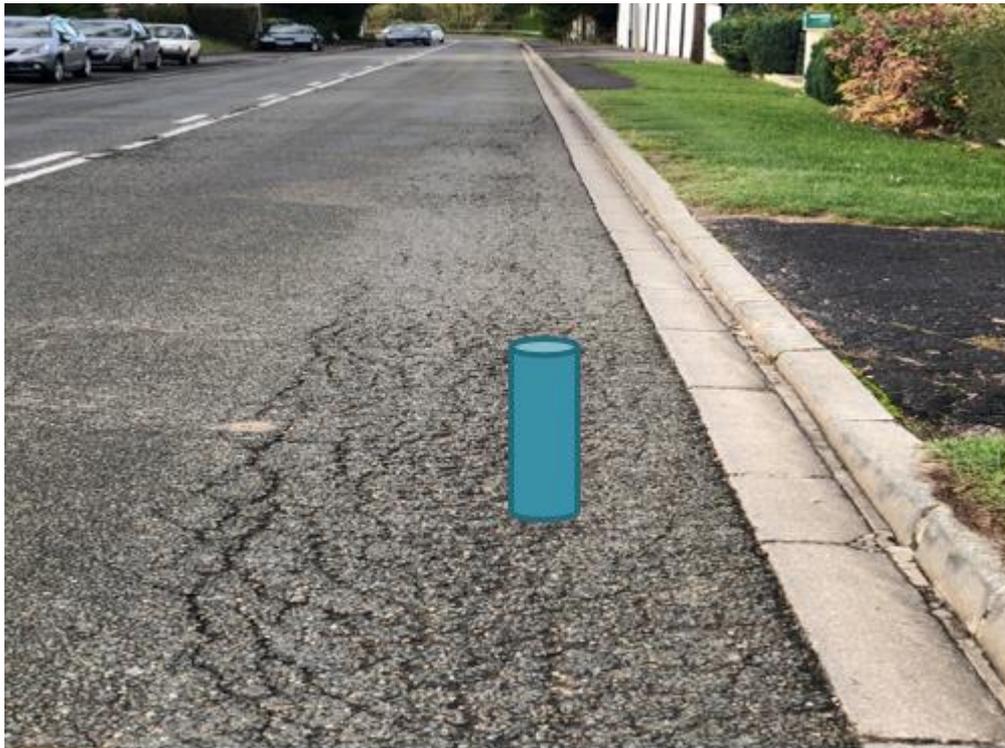
1 es (14)
1 es (26)
5 bddcm (39)
14 grave-ciment (39)
1 es (46)
1 es (59)
1 es (71)
7 grave-non-traitee (71)
10 grave-non-traitee (71)

grave ciment - 14,0 cm - 39 ans

Décollement

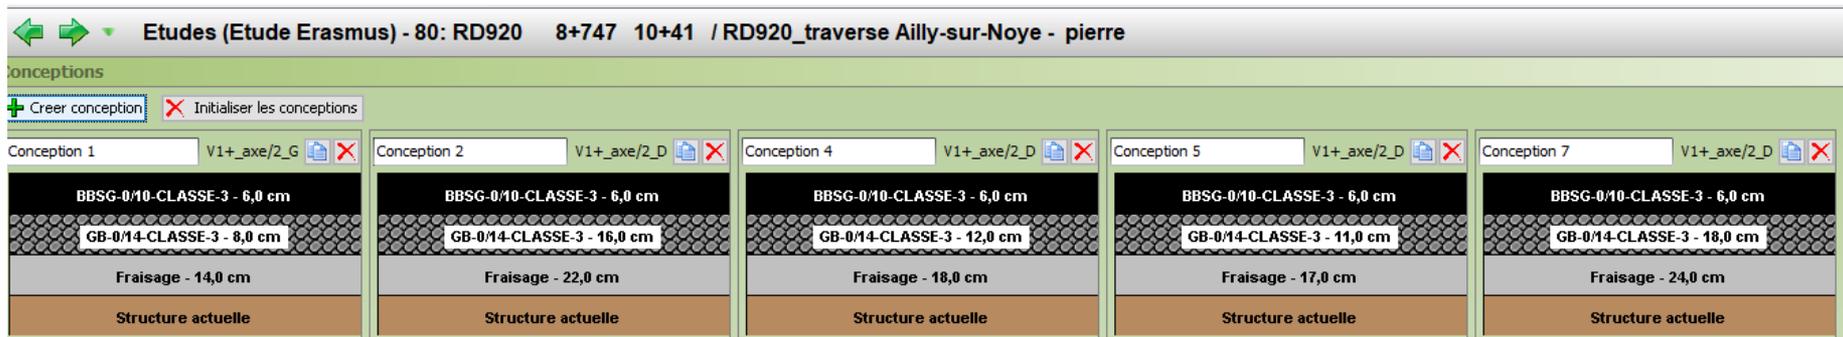
- Étude de 5 solutions de conception

↑
Solution ajoutée

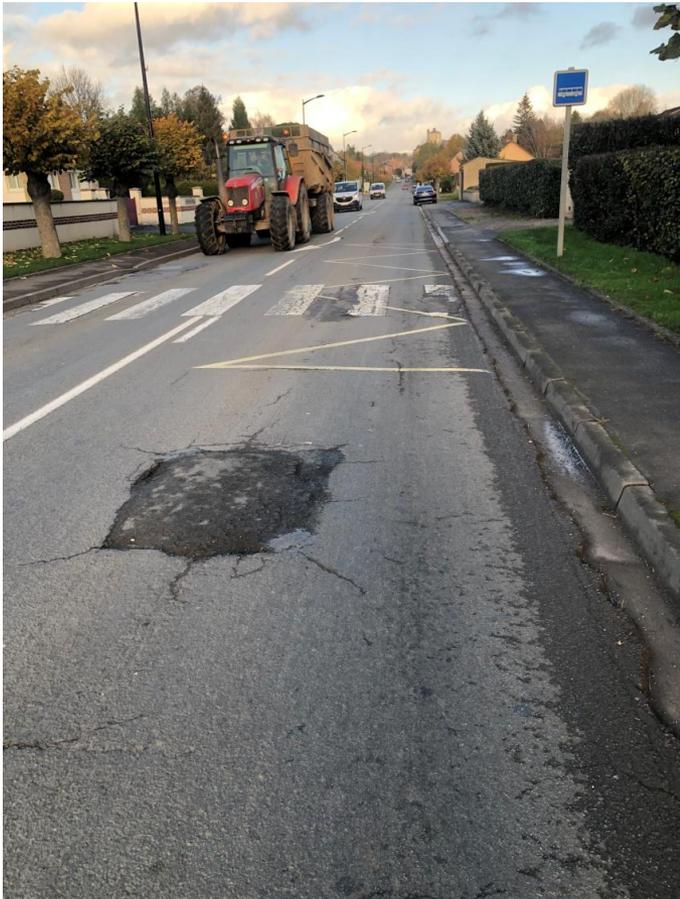
- Photos relevées sur la RD 925

- Présentation du cas
 - Chaussée à 2 voies du réseau départemental
 - Trafic : 2463 v/j dont 12% de PL
 - 150 PL/j par sens
 - Largeur variant de 6,50 m à 6,00 m
 - Longueur de la section étudiée 1500 m
 - Chaussée bordurée sur toute la section
 - Ex RN 25 du réseau routier national

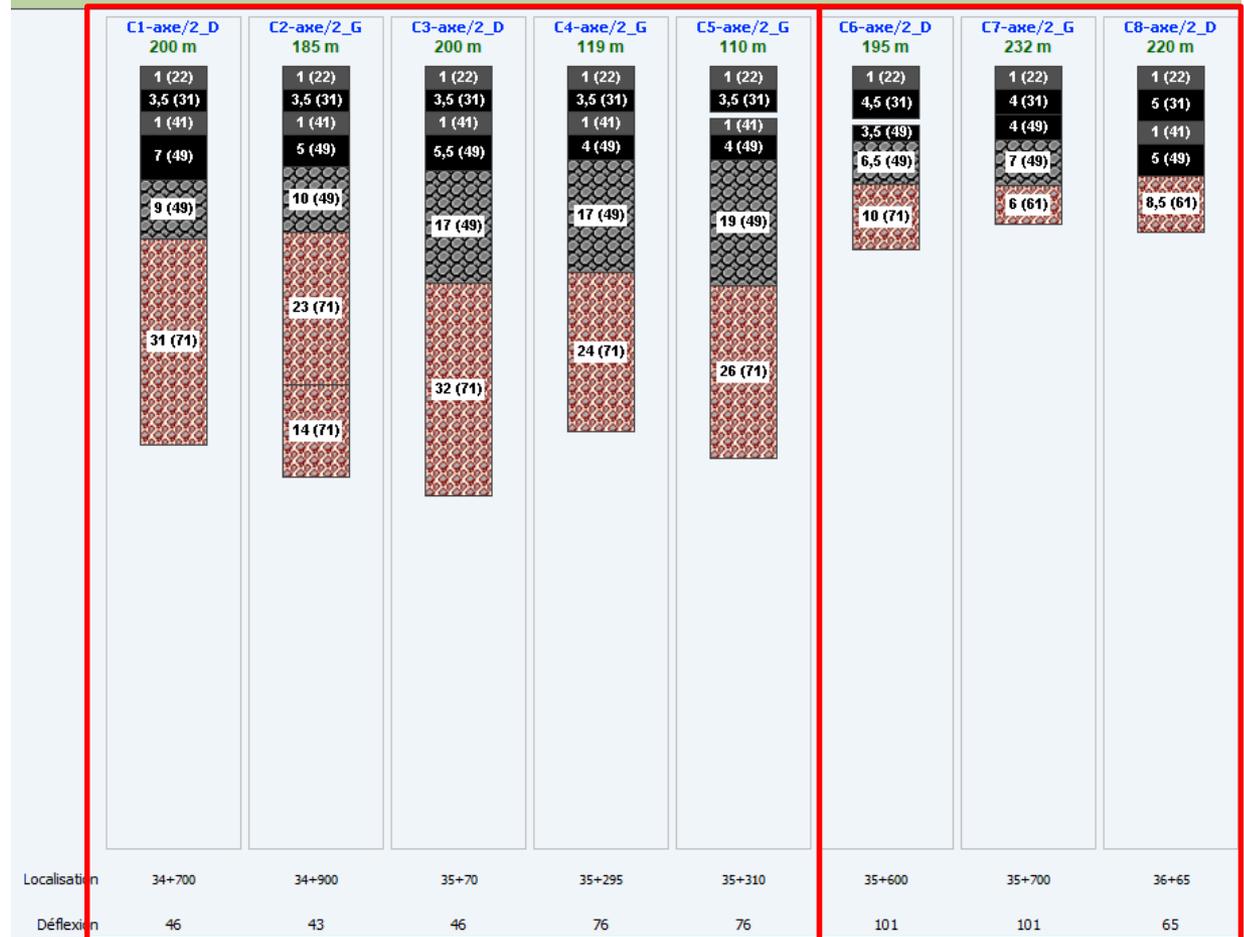
- Les carottages

Etudes (Etude Erasmus) - 80: RD925 34+600 36+100 / RD925_traversée de Saint Riquier - pierre

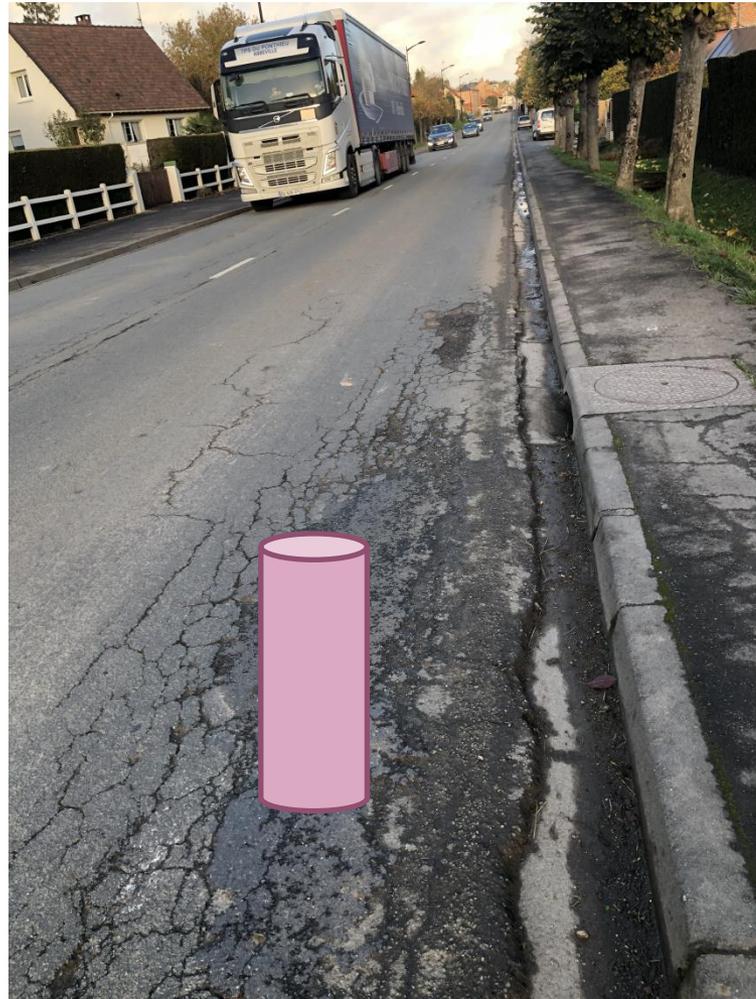
- Carotte C3 sur section 1

C3-axe/2_D

200 m

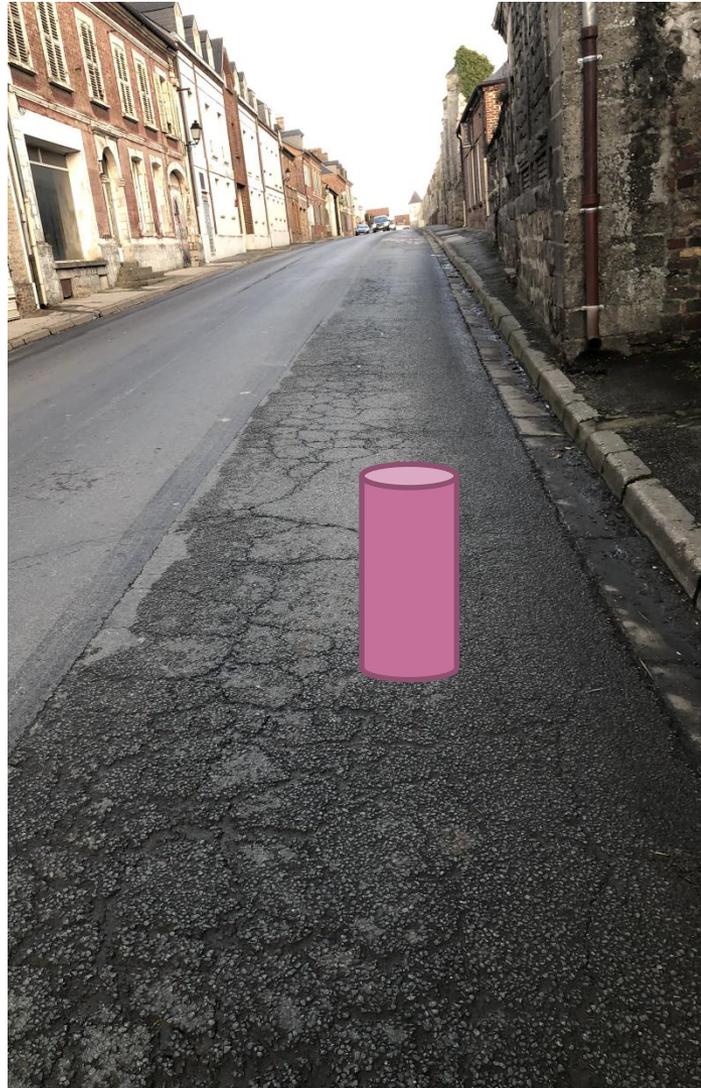
- Carotte C6 sur section 2

C6-axe/2_D

195 m

Solution 1		Fatigue	Fluage	Dégâts dus au gel	Fissuration thermique	Remontée de fissures	Drainage
Section Trafic: 162. PL/jour: t2 Calage mécanique (2021) Déflexion calculée: 103 mm/100 Valeur de calage: 104 mm/100		Synthèse experte fort(e)	Synthèse experte non	Analyse de surface non Analyse rationnelle moyen(ne) Synthèse experte non	Synthèse experte non	X	Synthèse experte mauvais
es-mono-dg ENDUIT-MONOCOUCHE-DOUBLE-GRAVILLONNAGE (1999) 1. cm, 22 an(s), collé 1000 MPa / 1. cm		Analyse rationnelle fort(e) Synthèse experte fort(e)	X	X	Analyse rationnelle fort(e) Synthèse experte fort(e)	X	X
bbdcm BB-DISCONTINU-COUCHE-MINCE (1990) 4.5 cm, 31 an(s), décollé 1000 MPa / 4.5 cm		Analyse de surface très fort Analyse rationnelle très fort(e) Synthèse experte fort(e)	Analyse de surface très fort Analyse rationnelle non Synthèse experte non	Analyse rationnelle non Synthèse experte non	Analyse de surface non	Analyse de surface très fort Analyse rationnelle non Synthèse experte non	X

bb-standard Béton bitumineux (1972) 3.5 cm, 49 an(s), collé 2000 MPa / 3.5 cm		Analyse rationnelle faible Synthèse experte faible	Analyse rationnelle non Synthèse experte non	Analyse rationnelle non Synthèse experte non	Analyse rationnelle très fort(e) Synthèse experte fort(e)	Analyse rationnelle faible Synthèse experte faible	X
ge1 GRAVE-EMULSION-TYPE1 (1972) 6.5 cm, 49 an(s), collé 2100 MPa / 6.5 cm		Analyse rationnelle faible Synthèse experte faible	Analyse rationnelle non Synthèse experte non	Analyse rationnelle non Synthèse experte non		Analyse rationnelle non Synthèse experte non	X
gnt3 Matériau non traité (1950) 10 cm, 71 an(s), collé 140 MPa / 10 cm		Analyse rationnelle moyen(ne) Synthèse experte moyen(ne)		X	X	X	X
Sol 70 MPa		Analyse de surface très fort Analyse rationnelle fort(e) Synthèse experte fort(e)	X	Analyse rationnelle moyen(ne) Synthèse experte moyen(ne)	X	X	X

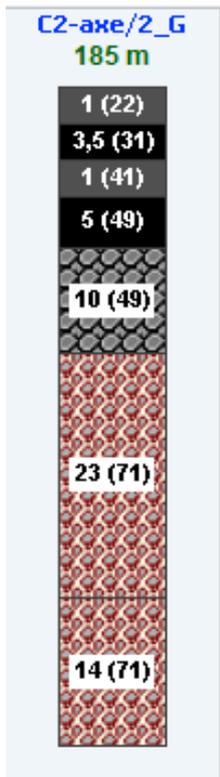
■ Le diagnostic sur section 1

Solution 2: Béton bitumineux (1972) / Résistance au fluage / faible	Fatigue	Fluage	Dégâts dus au gel	Fissuration thermique	Remontée de fissures	Drainage
hypothèse Béton bitumineux (1972) Calage mécanique (2021) Déflexion calculée:44 mm/100 Valeur de calage:44 mm/100	Synthèse experte faible	Synthèse experte fort(e)	Analyse rationnelle non Synthèse experte non	Synthèse experte non	X	Synthèse experte mauvais
es-mono-dg ENDUIT-MONOCOUCHE-DOUBLE-GRAVILLONNAGE (1999) 1. cm, 22 an(s), collé 1000 MPa / 1. cm	Analyse rationnelle non Synthèse experte non	X	X	Analyse rationnelle fort(e) Synthèse experte fort(e)	X	X
bb-DISCONTINU-COUCHE-MINCE (1990) 3.5 cm, 31 an(s), collé 6000 MPa / 3.5 cm	Analyse de surface très fort Analyse rationnelle non Synthèse experte non	Analyse de surface très fort Analyse rationnelle non Synthèse experte non	Analyse rationnelle non Synthèse experte non	Analyse de surface non	Analyse de surface très fort Analyse rationnelle faible Synthèse experte faible	X

es-b Enduit bicouche (1980) 1. cm, 41 an(s), collé 1000 MPa / 1. cm		X	X		X	X
bb-fluant Béton bitumineux (1972) 5 cm, 49 an(s), collé 2000 MPa / 5. cm	Analyse rationnelle faible Synthèse experte faible	Analyse de surface très fort Synthèse experte fort(e)	Analyse rationnelle non Synthèse experte non	Analyse rationnelle très fort(e) Synthèse experte fort(e)	Analyse rationnelle faible Synthèse experte faible	X
ge1 GRAVE-EMULSION-TYPE1 (1972) 10 cm, 49 an(s), collé 2100 MPa / 10. cm	Analyse rationnelle faible Synthèse experte faible	Analyse rationnelle non Synthèse experte non	Analyse rationnelle non Synthèse experte non		Analyse rationnelle non Synthèse experte non	X
gnt3 Matériau non traité (1950) 23 cm, 71 an(s), collé 240 MPa / 23 cm	Analyse rationnelle non Synthèse experte non		X	X	X	X
gnt3 Grave non traitée (1950) 14 cm, 71 an(s), collé 240 MPa / 4 cm 174 MPa / 10 cm	Analyse rationnelle non Synthèse experte non		X	X	X	X

Sol 87 MPa	Analyse de surface très fort Analyse rationnelle non	X	Analyse rationnelle non Synthèse experte ---	X	X	X

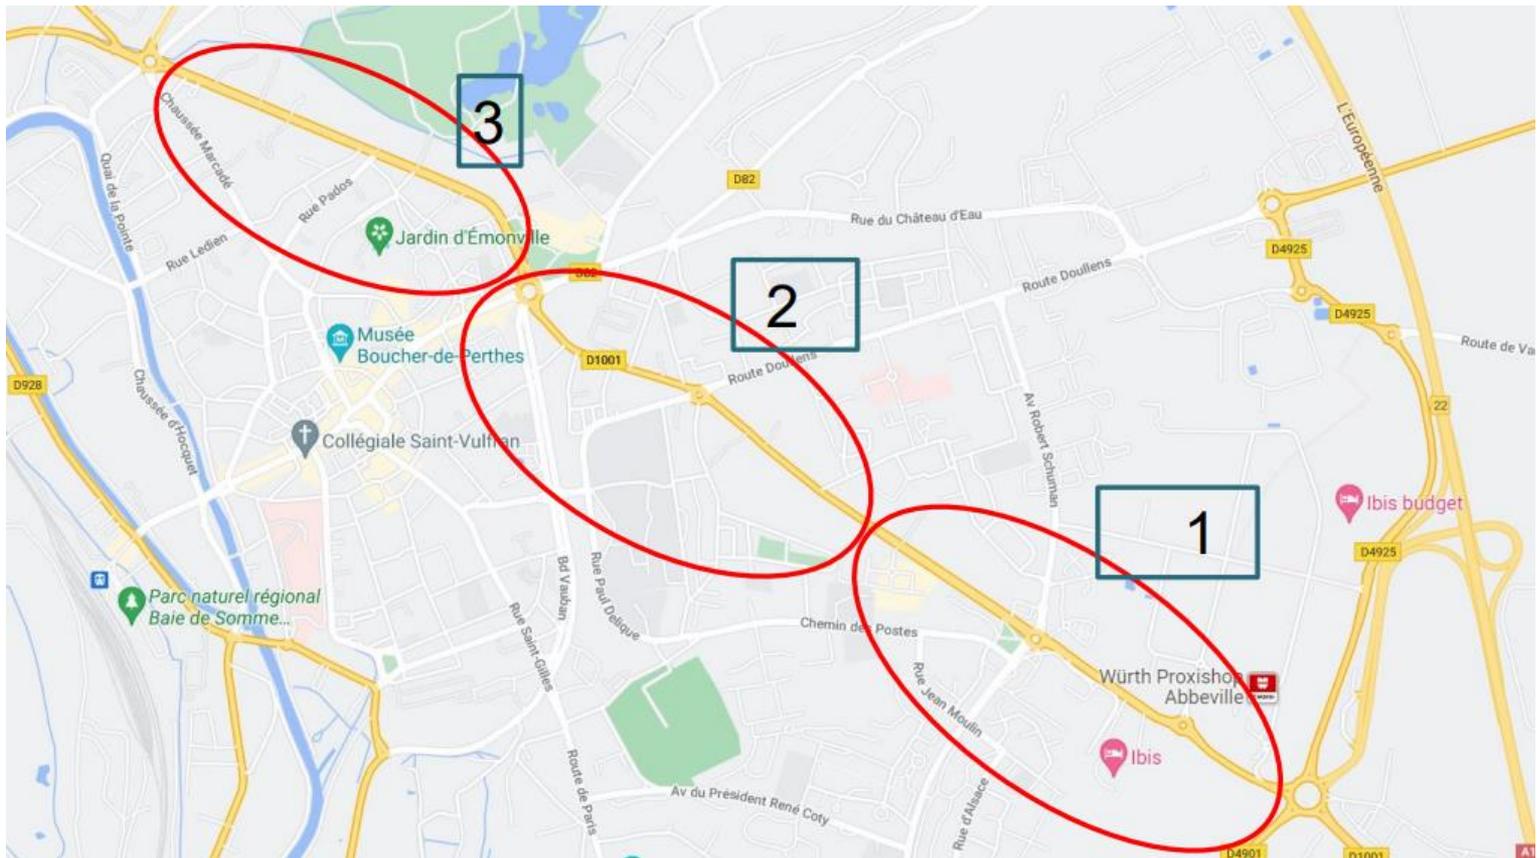
- RD 1001 : 3 sections identifiées correspondant chacune à une famille de dégradations

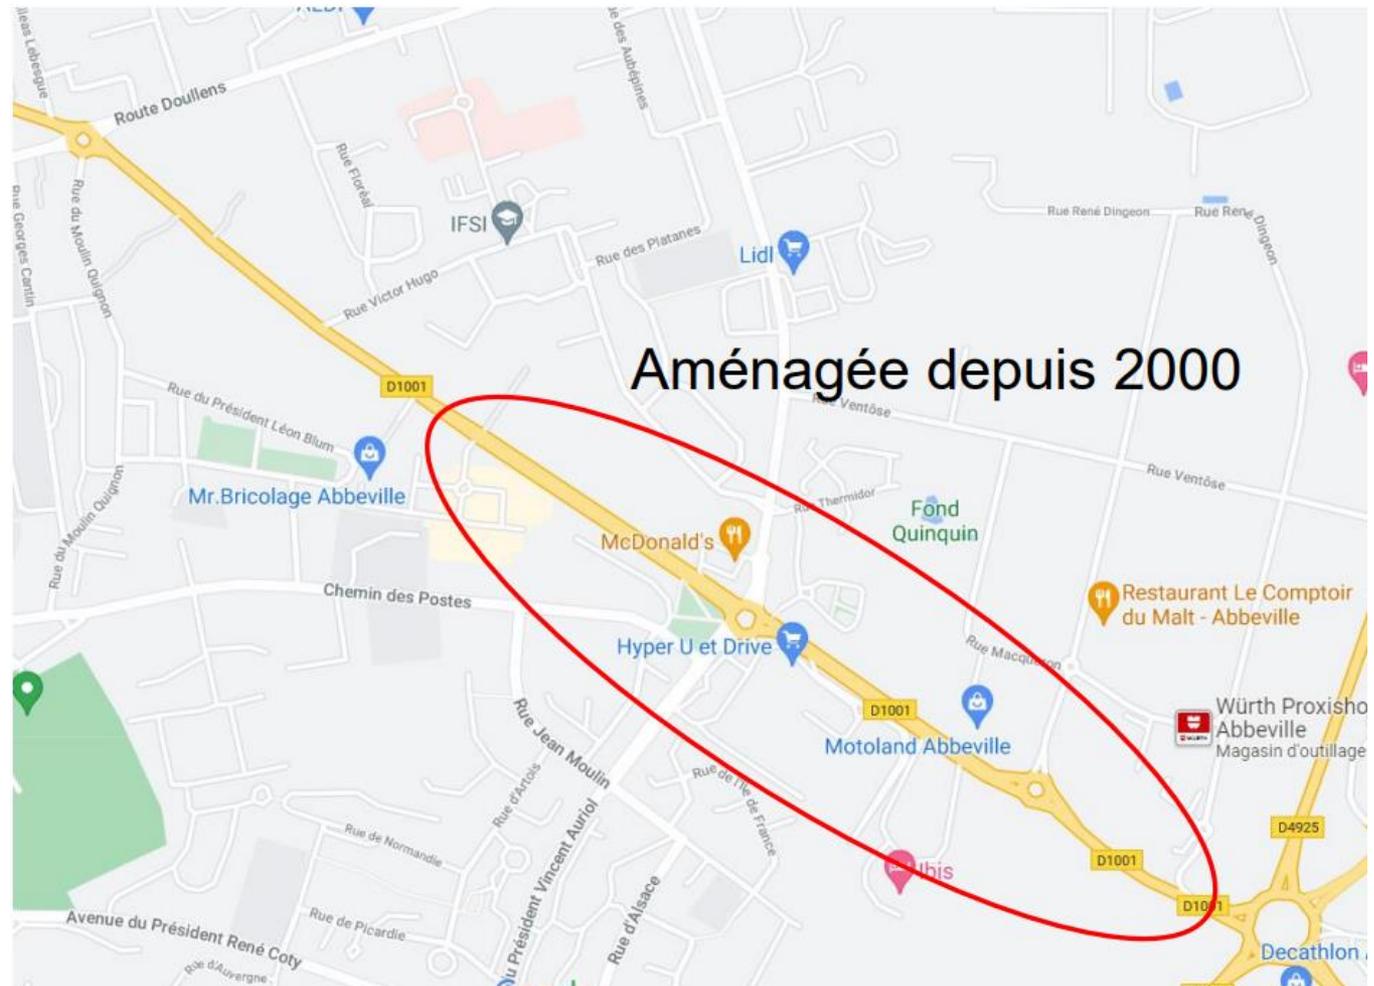
Section 1

- RD 1001 : 3 sections identifiées

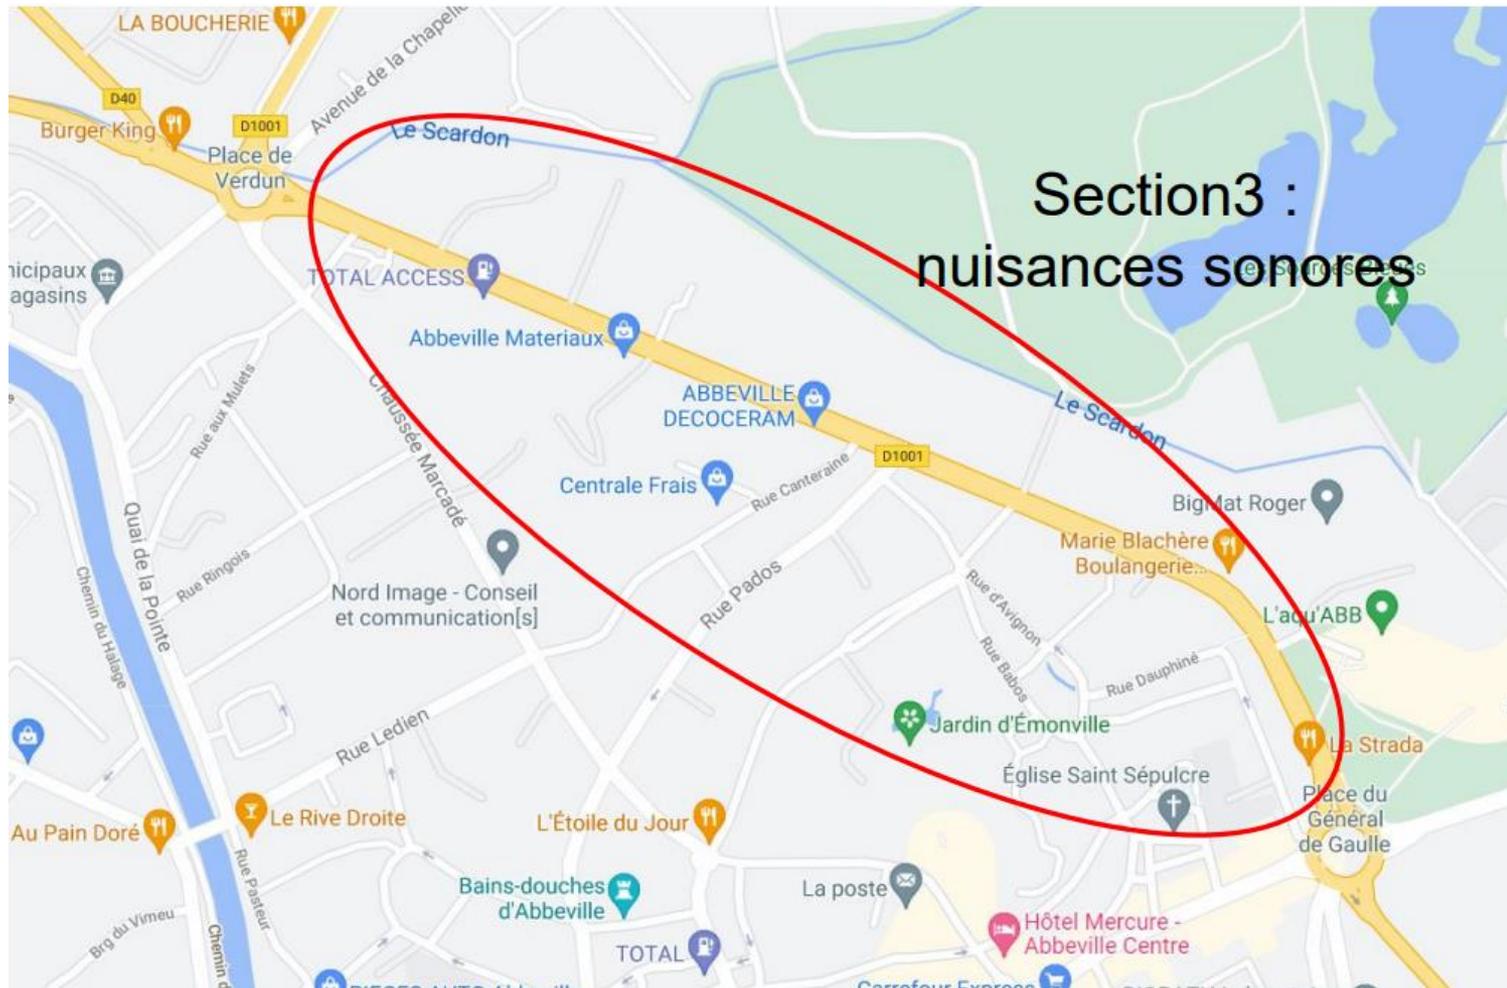
Section 3

- RD 1001 : 3 sections identifiées
