Projet Somme TA (Traversée d'Agglomération) 2019-2024

Forum ERASMUS – Session 7

Projet Somme TA 2019-2024

- Les 5 concepts développés
 - Zones Homogènes/Carottes témoins (ZH/CT)
 - Diagnostic et modélisation des carottes témoins
 - Conception des solutions de réhabilitation/reconstruction
 - Evaluation du plan de carottage

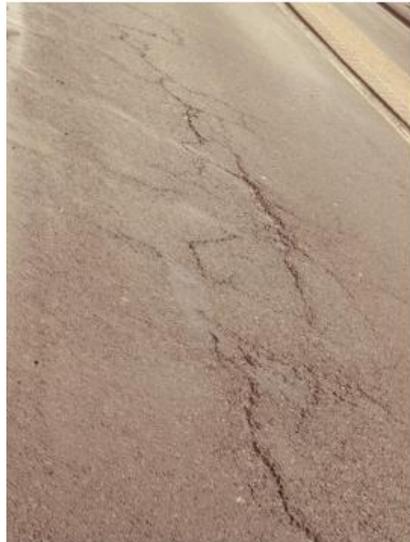
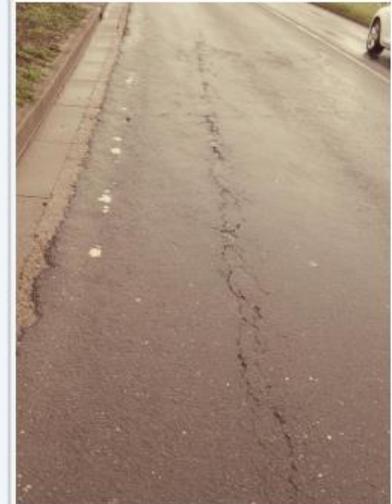
2021 – Traversée de Abbeville

- Carottes sur section 1

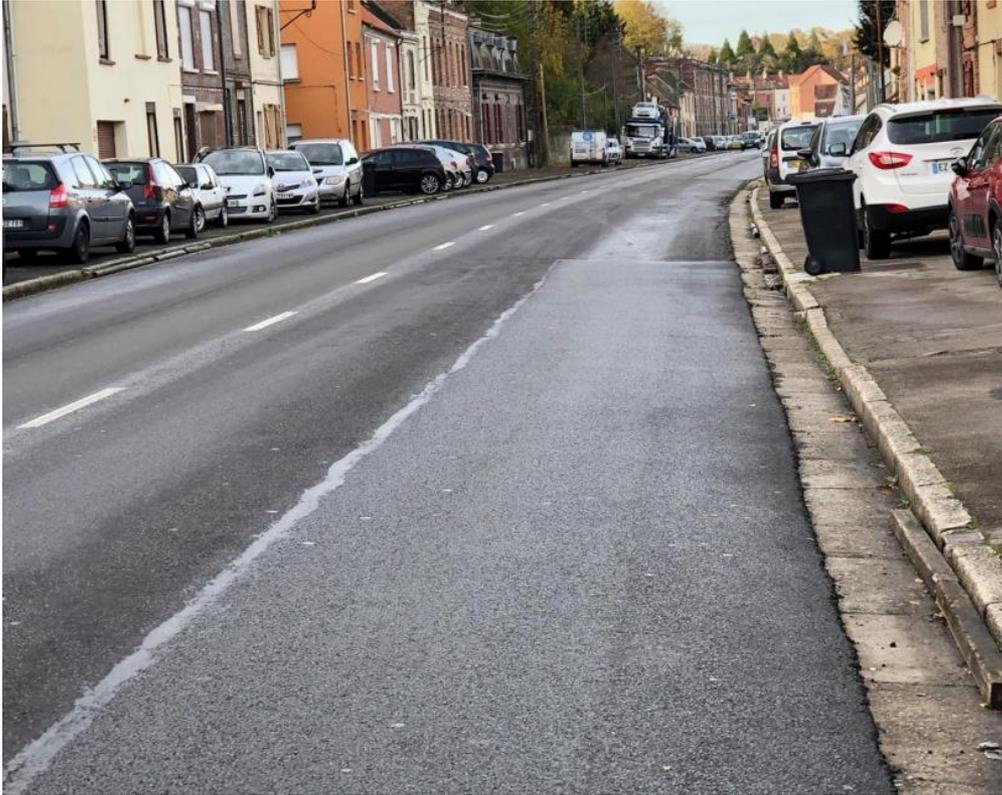
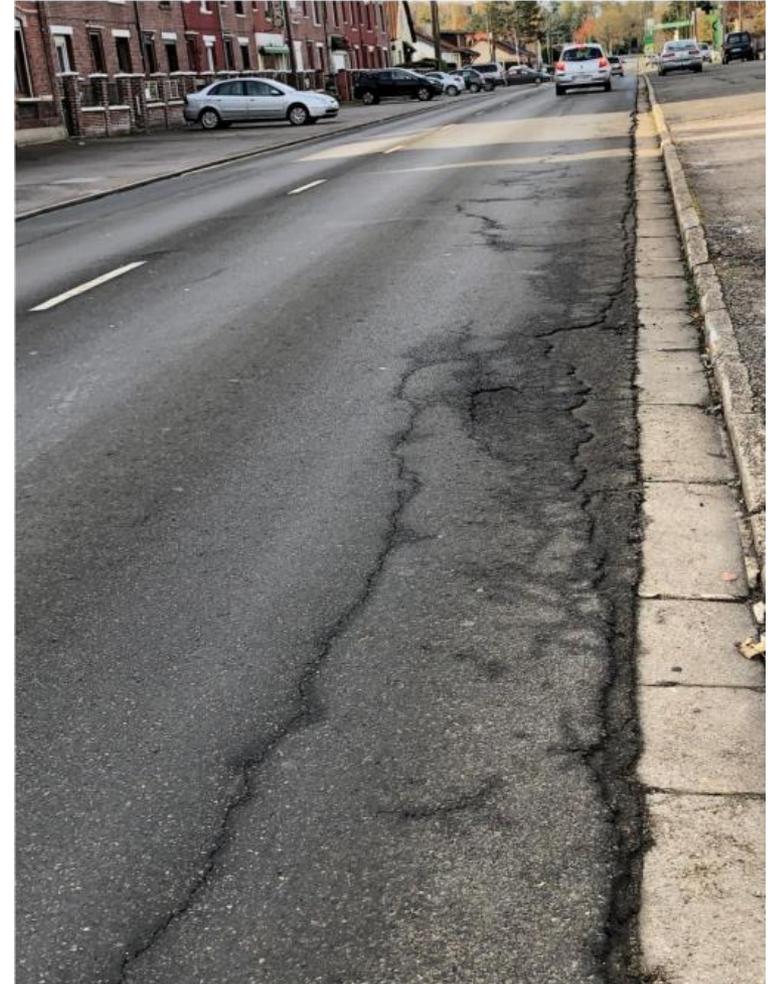
- Photos relevées sur la RD 1235

- Présentation du cas
 - Traverse la ville D'Ailly-sur-Somme d'Est en Ouest
 - Chaussée à 2 voies
 - Trafic : 5280 v/j dont 7% de PL
 - 185 PL par sens
 - Largeur actuelle : 8,00 m entre caniveaux
 - Longueur de la section à réhabiliter 2340 m
 - Chaussée bordurée
