# Formation à l'utilisation du système expert ERASMUS

Lille – Du 12 au 14 septembre 2017

# L'architecture d'ERASMUS: Logiciels de calcul et Connaissance des experts

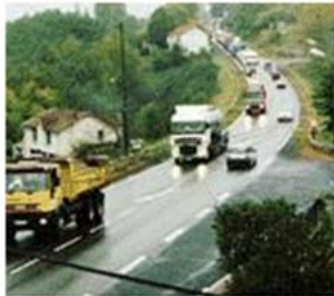
Route\_Campagne\_NF-P98\_086

- Avec notamment la prise en compte des trafics de la norme NFP98-086

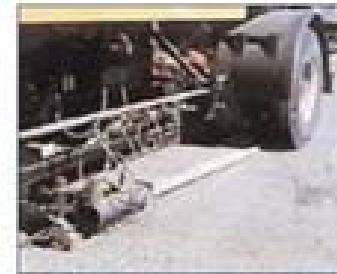
- Le système interprète les essais normalisés français : déflexion, modules, caractérisation des matériaux, carottage ...

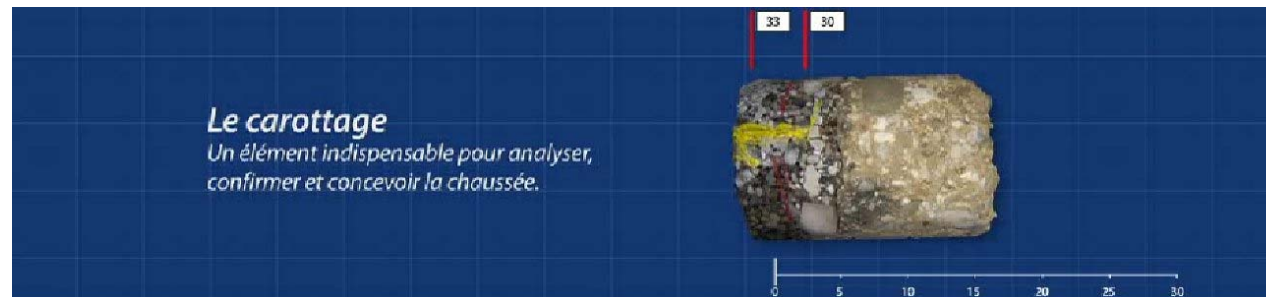
- Pour les laboratoires, le carottage est un élément indispensable pour analyser, confirmer et concevoir la chaussée.

- Faire des carottes (points de contrôle) bien implantés: représentatives de la section
- Prendre en compte toutes les carottes :
- Faire le lien entre carotte (Structure et son état), dégradations et déflexion.

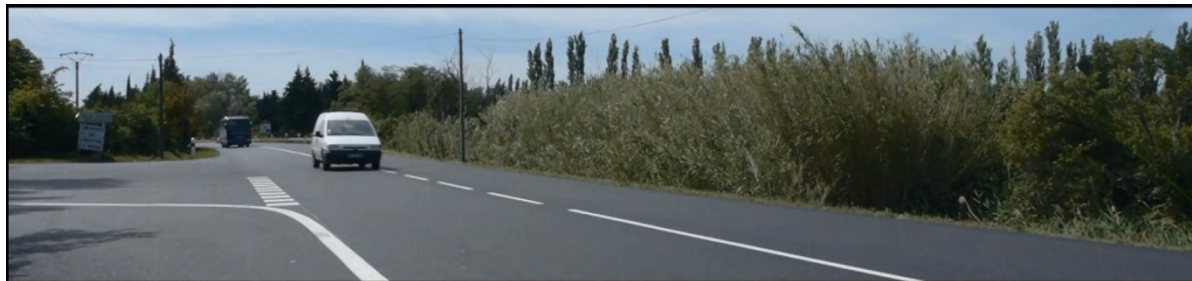
# La section d'étude: Concept

Prendre en compte l'hétérogénéité  
longitudinale et transversale des structures
