GT 60 B / GT 60 - 30/04/2020

Type d'ouvrage : **Pont**

Type de visite : **VA 2020**

Identifiant : **GT 60 B**

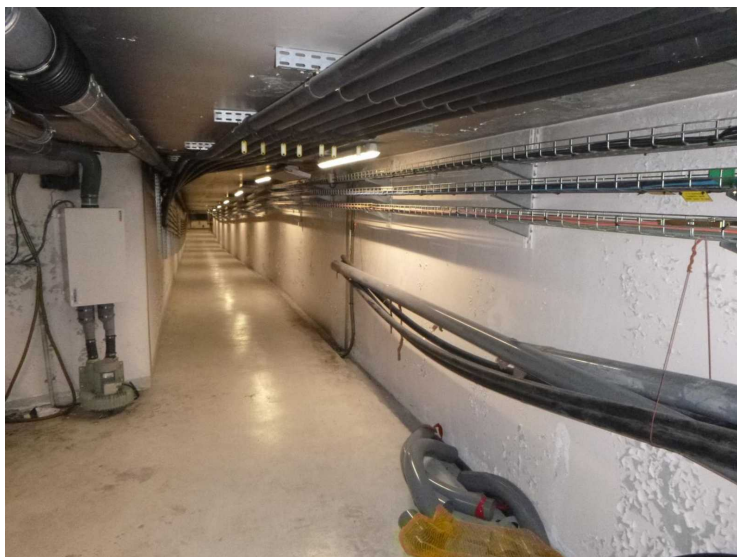
B -- 30/04/2020 17:04:57

Pas d'évolution depuis la précédente visite.

Au droit des trémies des aciers ont été sectionnés.
nom du champ :

Structure. Pas d'évolution depuis la précédente visite. Au droit des tremies des aciers ont été sectionnés.

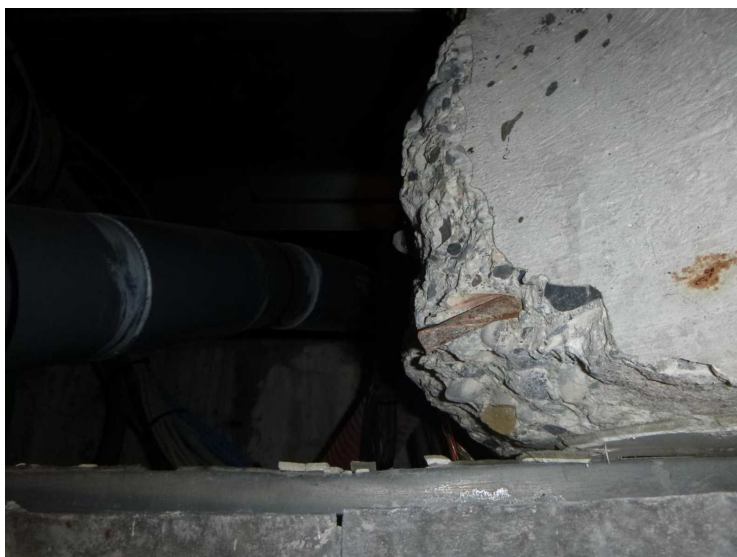
C -- 30/04/2020 17:05:02

Pas d'évolution depuis la précédente visite.

Au droit des trémies des aciers ont été sectionnés.
nom du champ :
