## Entretien d'une chaussée élargie sous trafic T2

# Département de l'Aube

## CAS DE LA RD 441

ENTRE MÉRY-SUR-SEINE ET LA RD 114

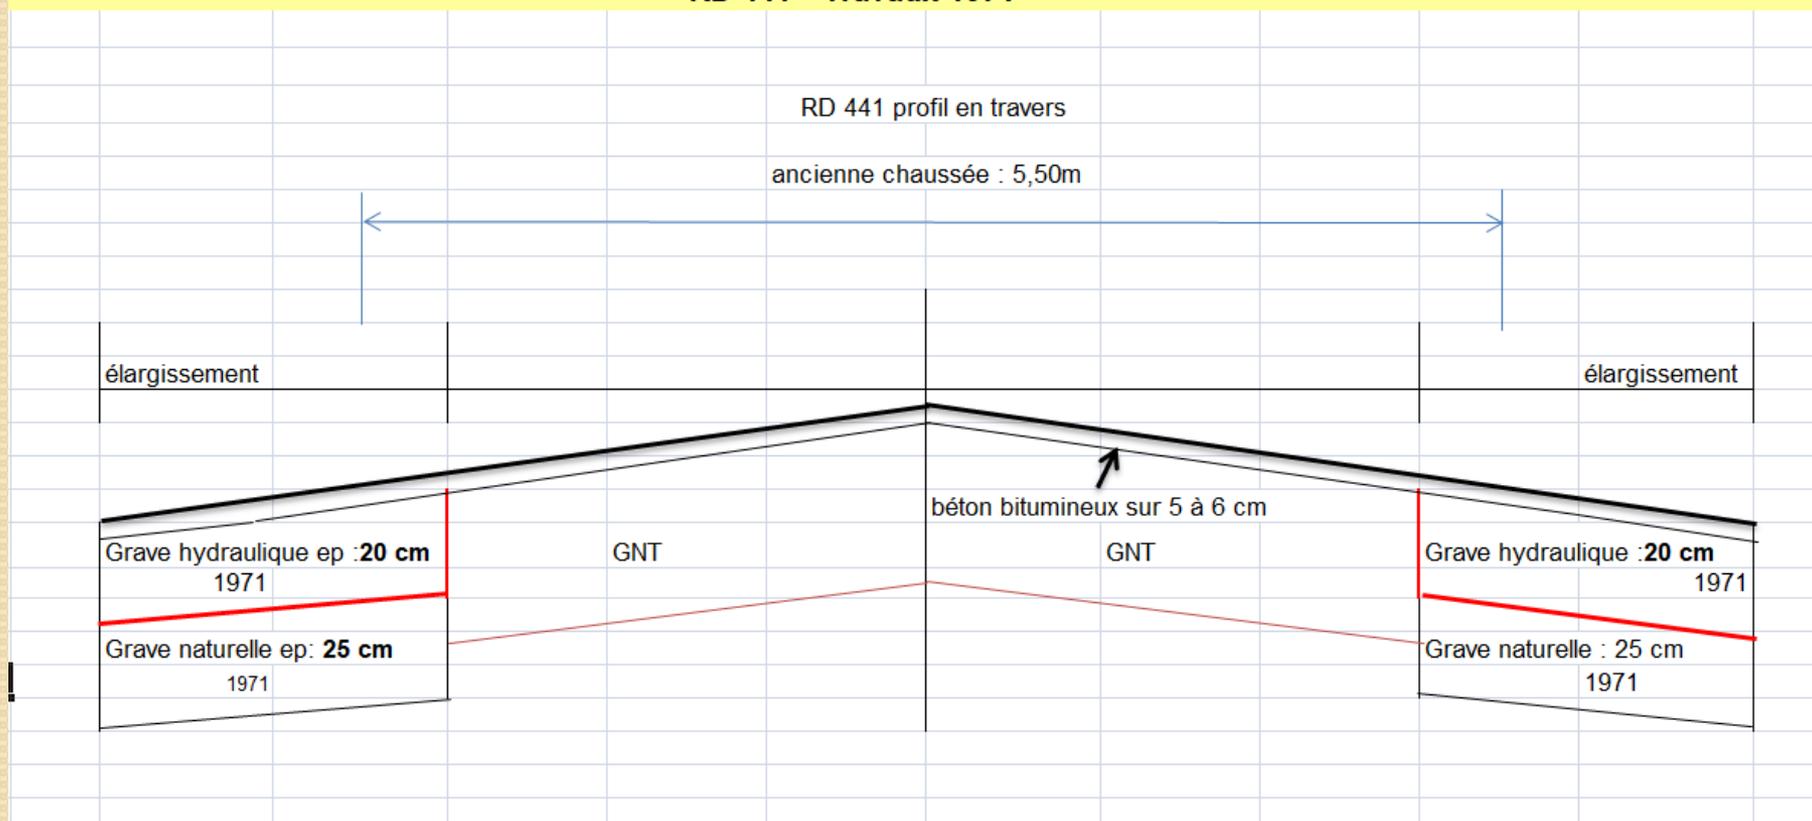
# RD 441 – Travaux 1971

- En 1971, la RN44 I a fait l'objet de travaux
- La largeur initiale de 5,50 m a été portée à 7,00m par l'intermédiaire de 2 élargissements bilatéraux.

## RD 441 - Travaux 1971

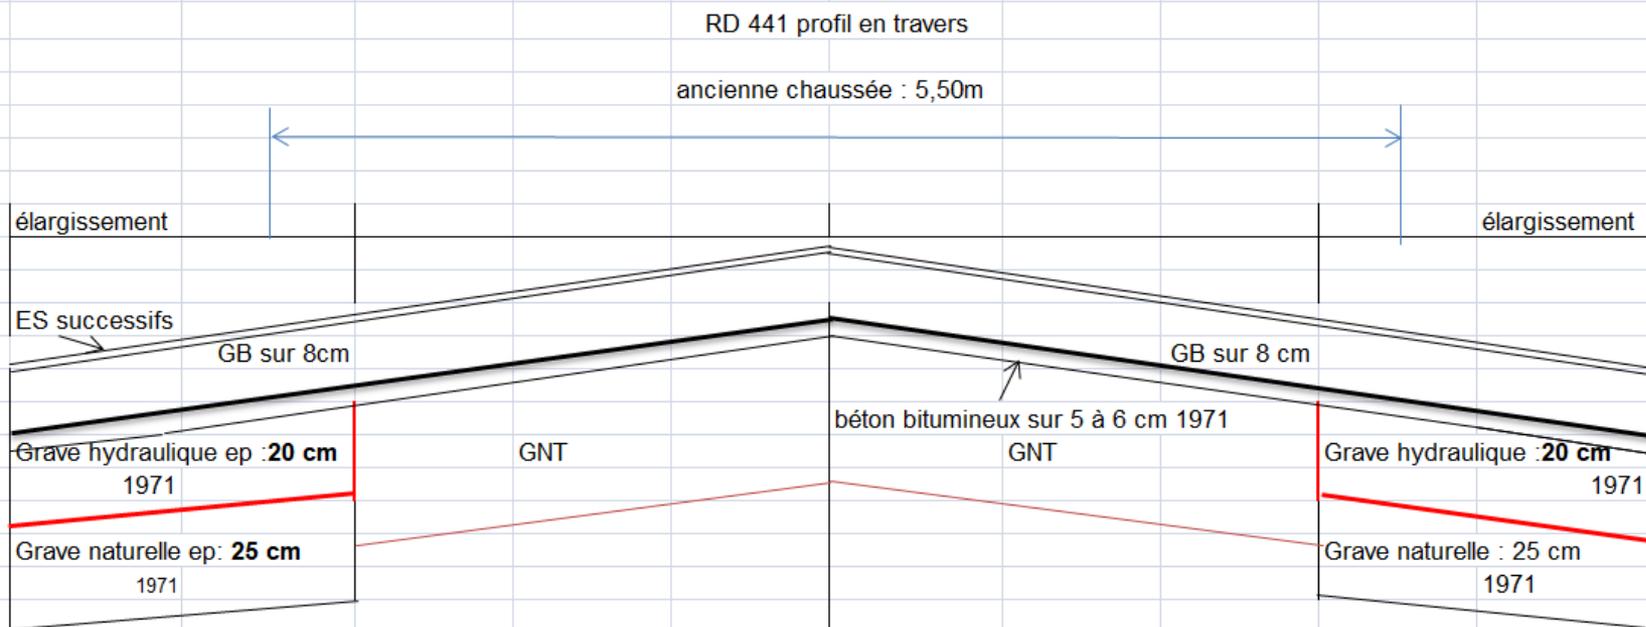
# RD 441 Renforcement 1992

## RD 441 - Travaux 1992

1992

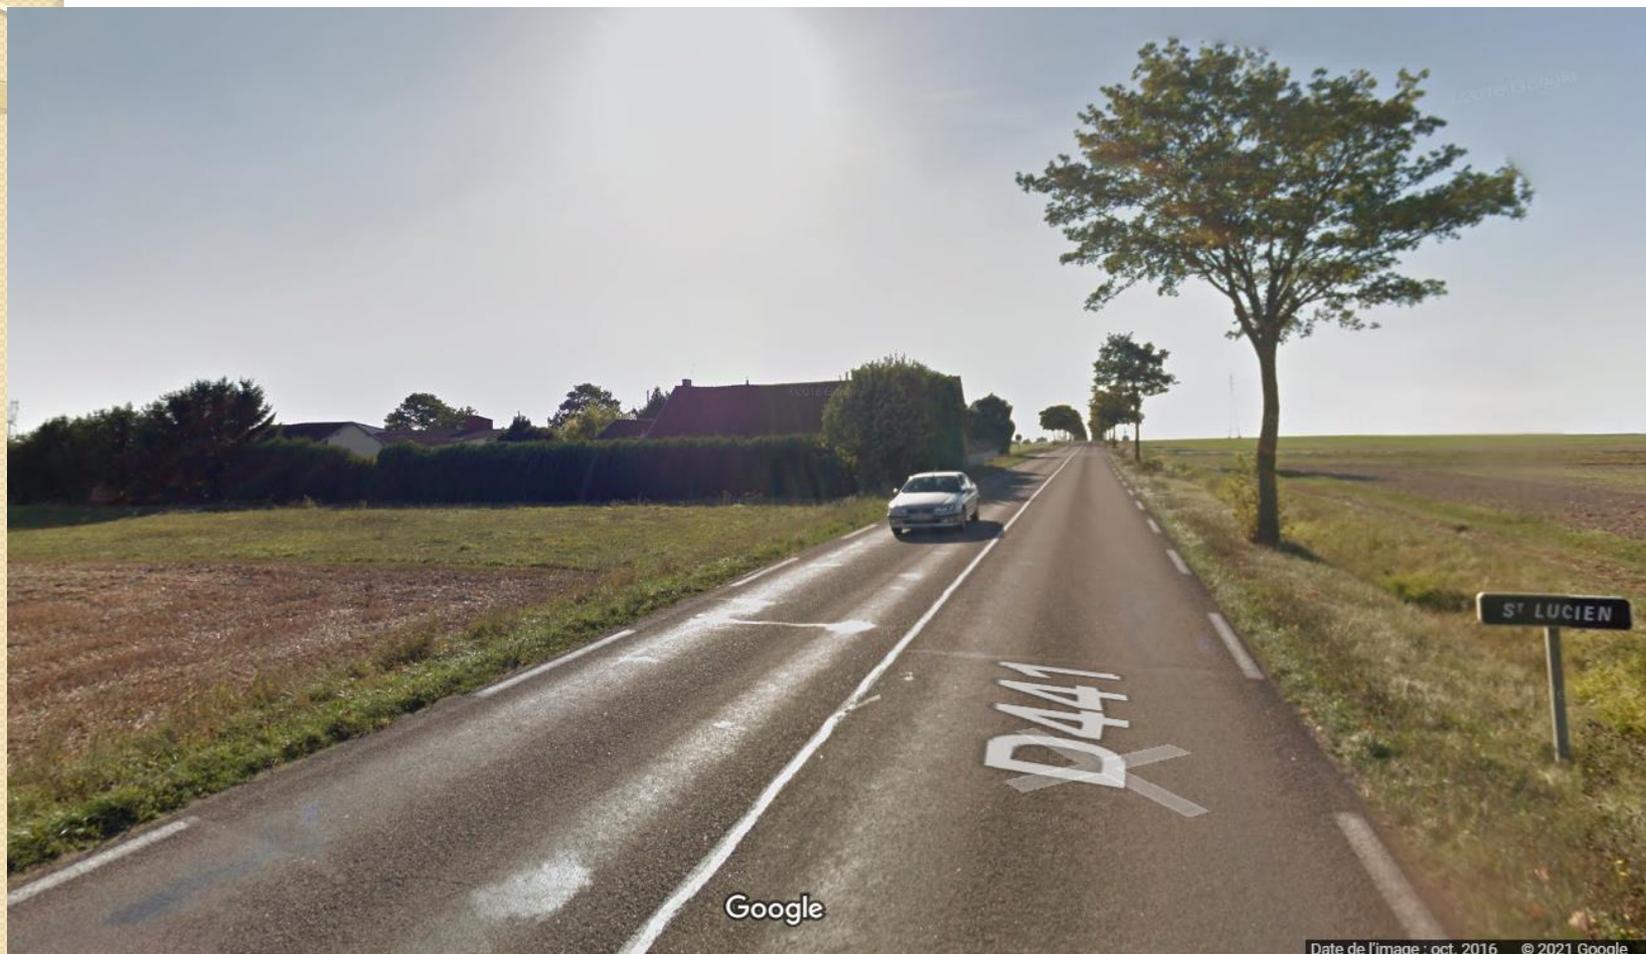
# RD441 côté RD 114

- Fissuration longitudinale en rive
  - Fissuration transversale
  - Pontage des fissures
  - Localement joint d'axe dégradé
- 
- Interprétation des images : Fissures sur les 2 rives qui semblent correspondre au raccord chaussée / élargissement de 1971 et s'étendent localement à l'ensemble de l'élargissement.

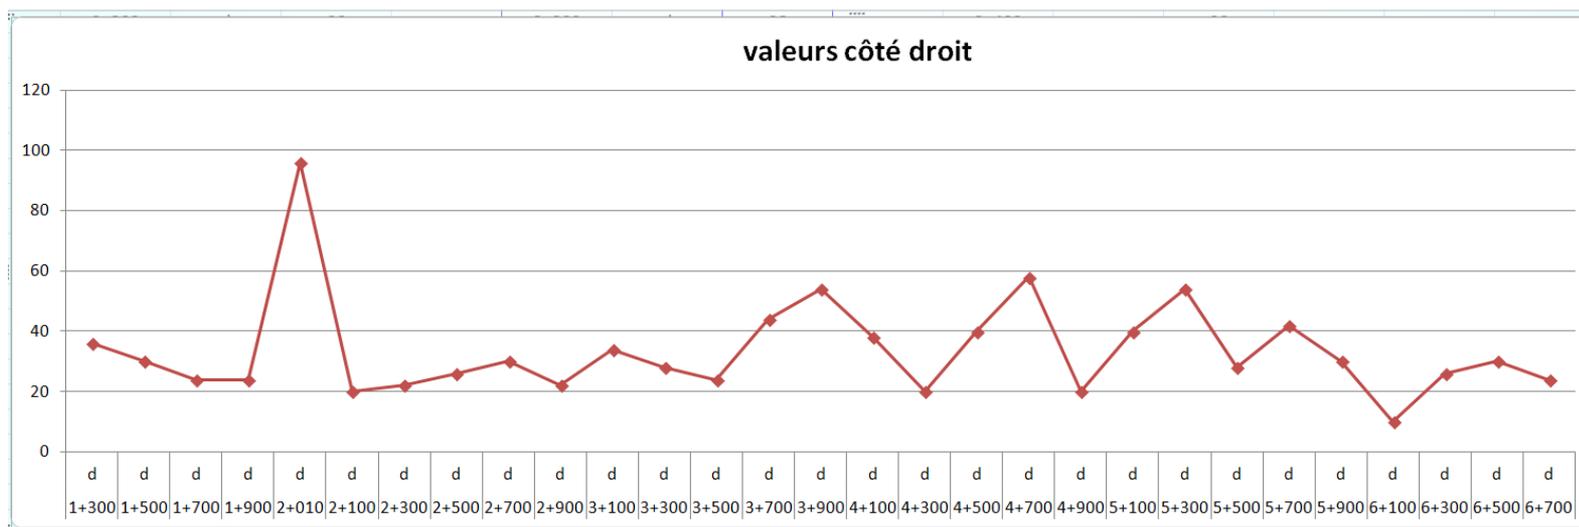
PR 2+000 à 2+020

Fissures transversale et longitudinale

PR	côté	valeurs lues		valeurs mesurées		déflexion élastique de = dM - dr	observations	
		D.Max 1/100 mm	dr 1/100 mm	dM 1/100 mm	dr 1/100 mm			
2+000	D	18	2	36	4	32		
2+005	D	31	2	62	4	58		
2+010	D	48	1	96	2	94	CAROTTAGE	
2+015	D	36	2	72	4	68		
2+020	D	37	2	74	4	70		
		<b>moyenne</b>		<b>68</b>	<b>4</b>			
écart - type		22	déflexion caractéristique = moyenne dM + 2(écart type)				112

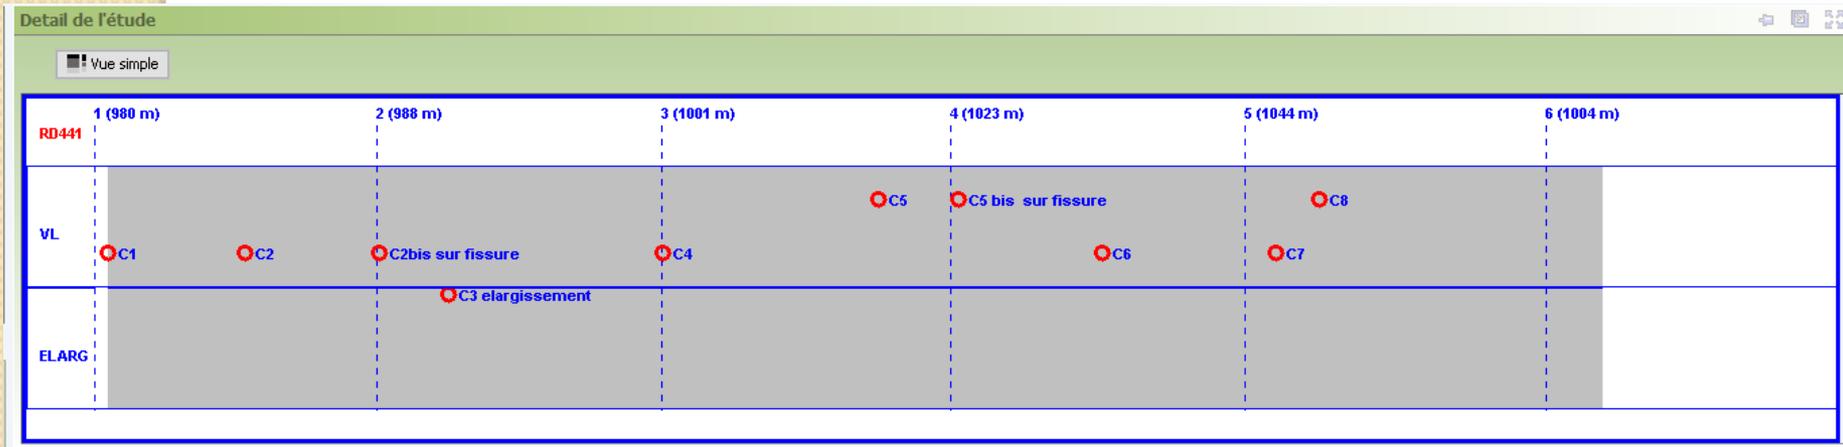
# RD44 I implantation des carottages

- Carottages de chaussée implantés en fonction des dégradations et du type de structure
- Réalisation complémentaire de 2 carottages de chaussée sur fissures longitudinales

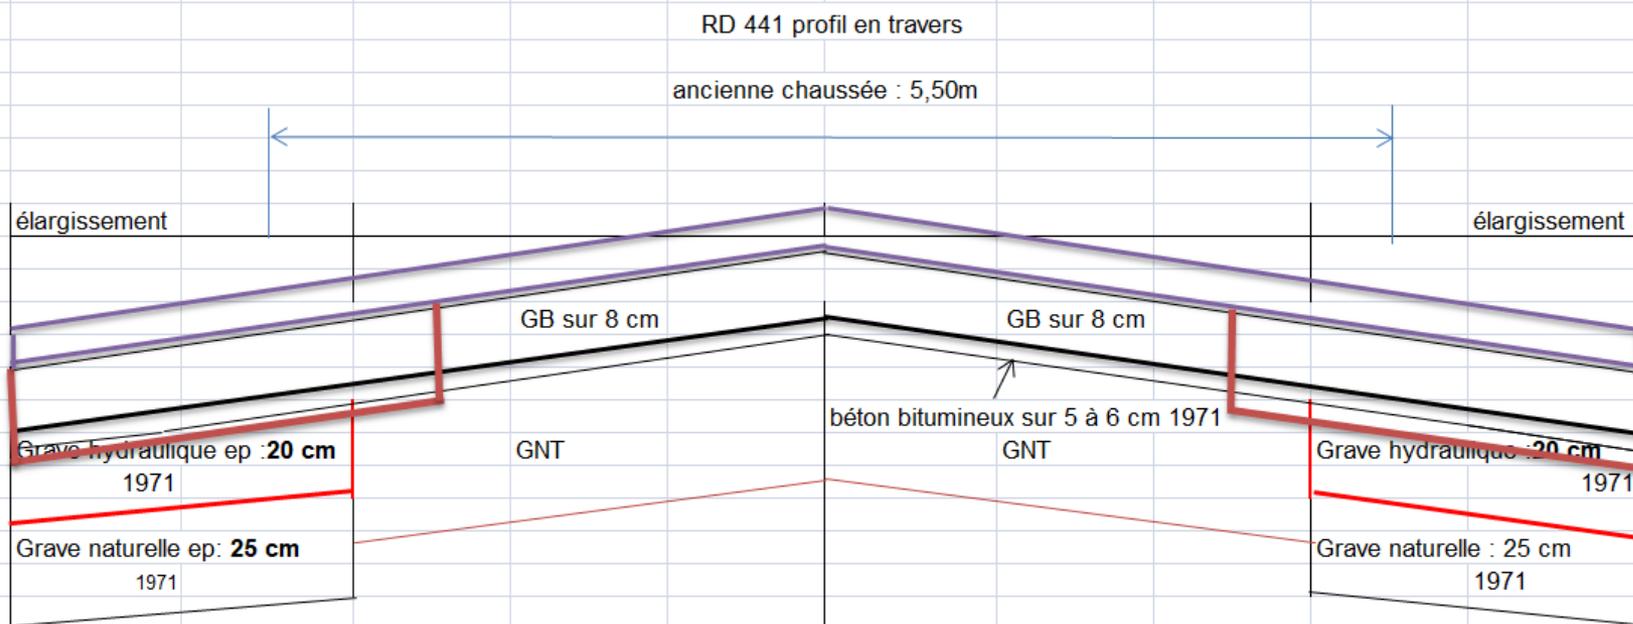
# RD441 schéma des travaux

- Au regard des dégradations au droit du raccord de l'élargissement avec l'ancienne chaussée, de l'âge du renforcement de 1992, il pourrait être envisagé :
  - de fraiser les rives sur 9 cm d'épaisseur et sur 1,50m de largeur, de mettre en œuvre 9cm de grave bitume, sauf au droit de la carotte C2bis: 12cm
  - Ensuite, de réaliser en rechargement un revêtement en BBSG sur 6 cm d'épaisseur sur toute la largeur de chaussée.

## RD 441 - Travaux proposés 2021

- Une solution de base :
  - Fraisage des rives sur 9cm , sauf une zone entre les PR 1+800 et 2+100 qui devrait être fraisée sur 12cm
  - Couche de roulement en BBSG sur 6cm sur l'ensemble de la chaussée
- Une solution variante envisagée par les services du Département
