Couche de fondation endommagée sur une chaussée bitumineuse sous trafic T3

Cas de la RD 942
SecTION Mazan-Mormoiron
PR 23+580 - PR 31+250

Département du Vaucluse

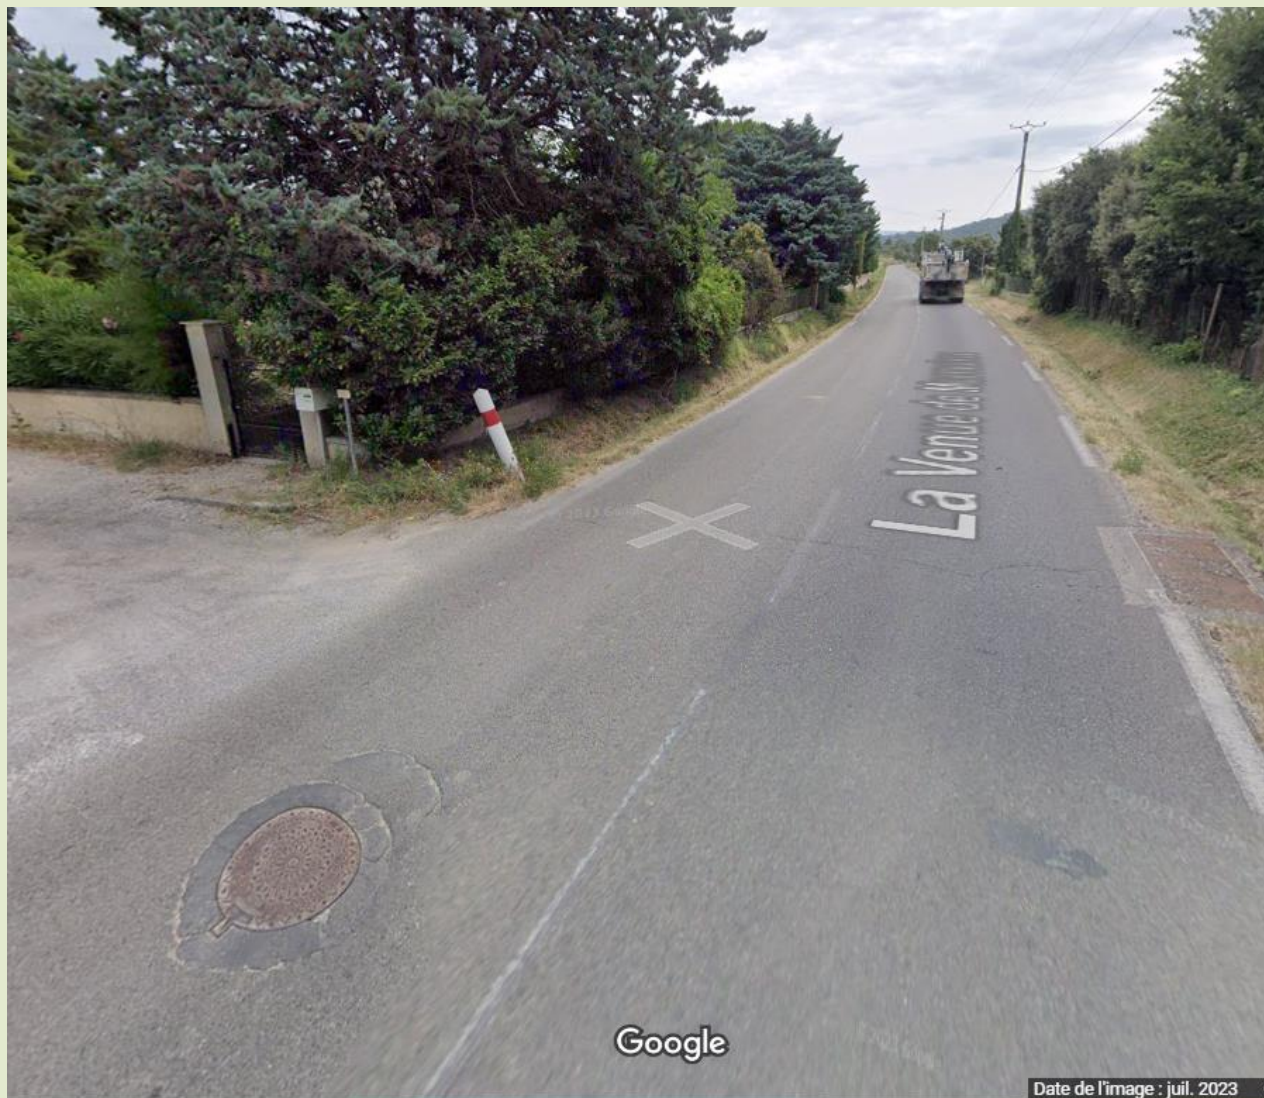
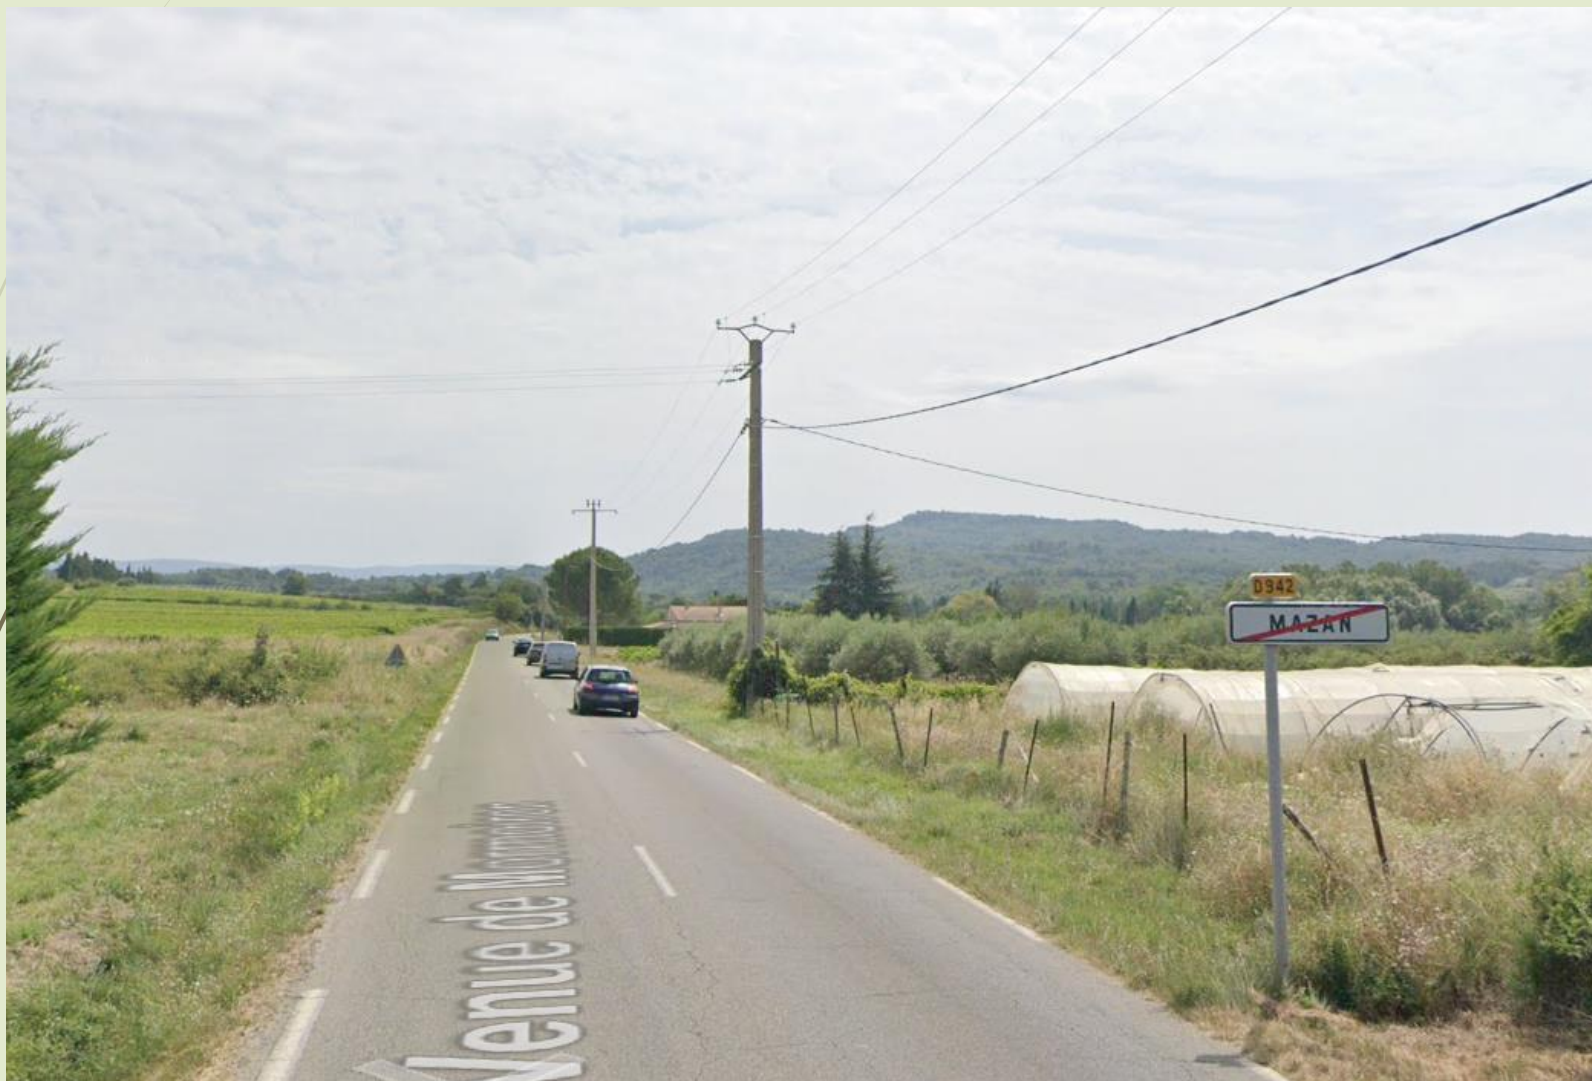
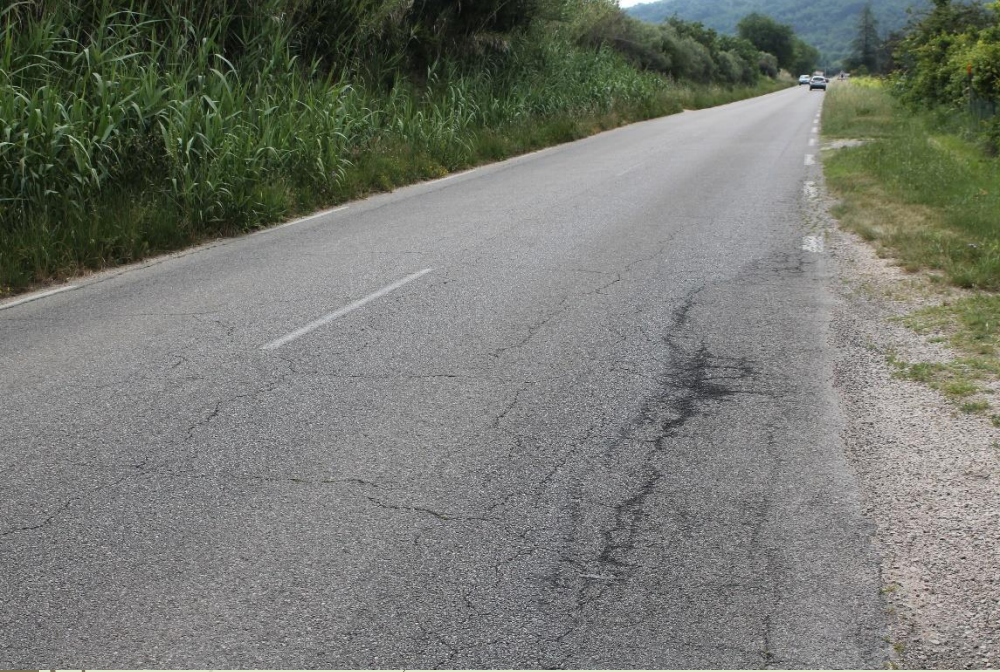
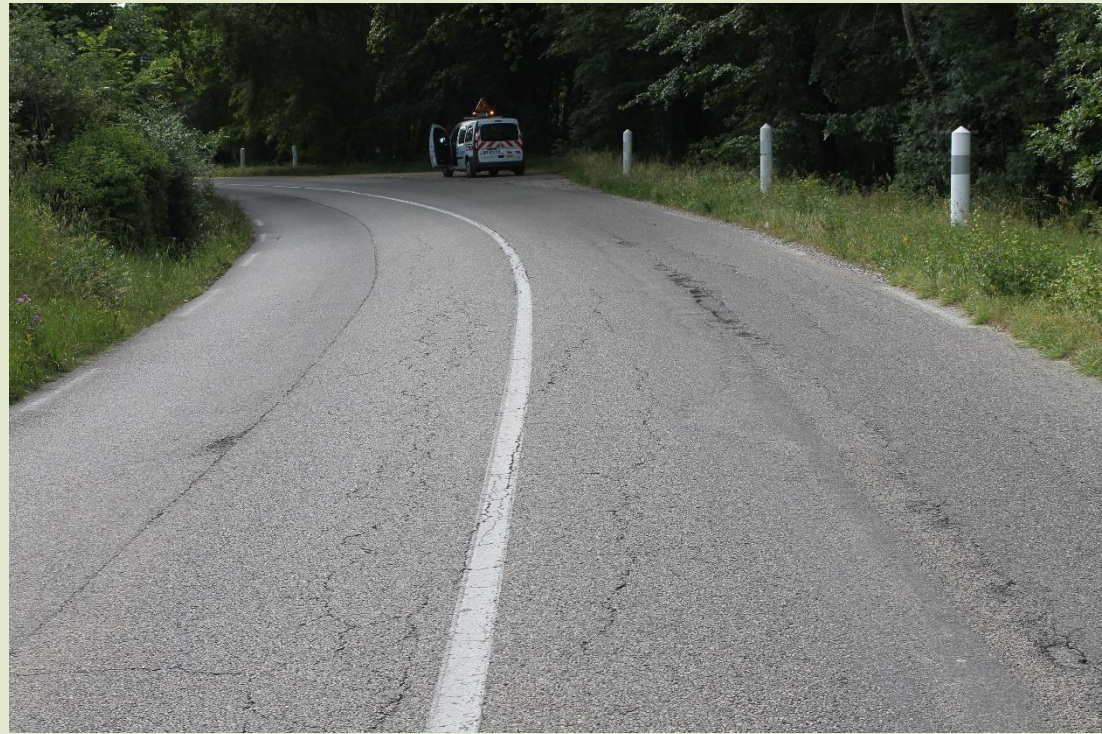
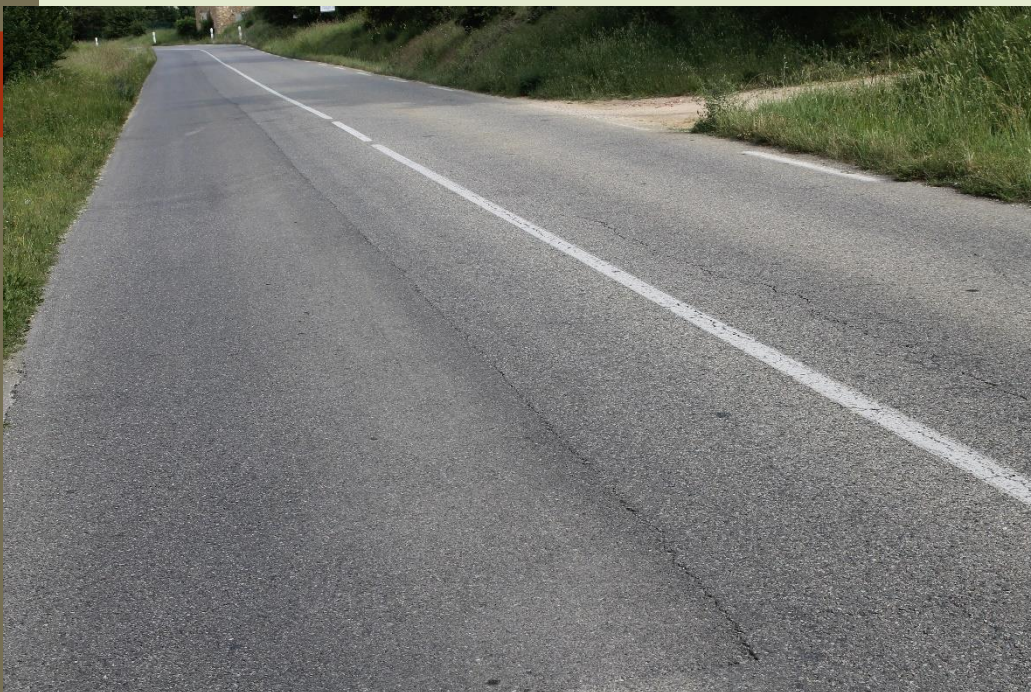
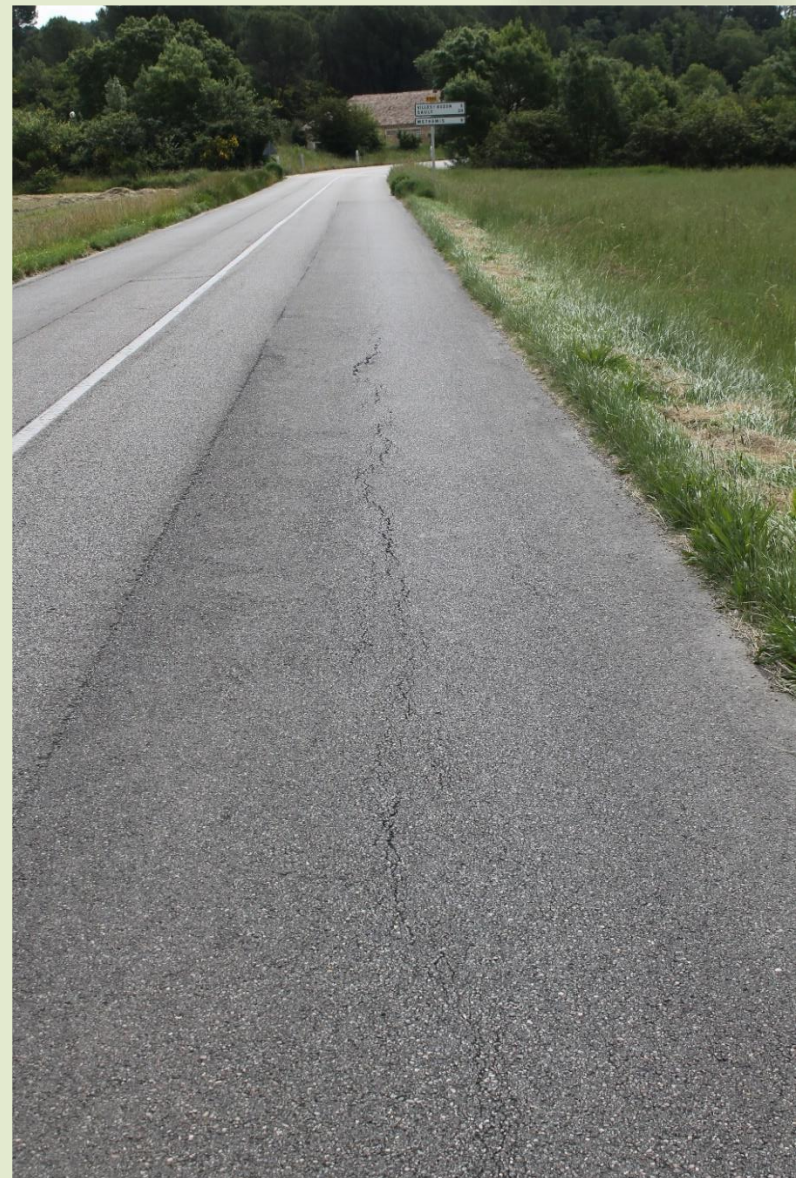
RD 942 - Photos 2023

- Remarque : Le niveau de fissuration peu étendu en 2013 a évolué nettement depuis. Le schéma itinéraire 2019 et les photos 2023 le confirment.
- Faiençage hors BdR mailles larges, et sur BdR mailles fines
- Orniérage le plus souvent < 10mm
- **Affaissement de rive sur 20% de l'itinéraire, profondeur 20mm minimum, sinon plus prononcé (les réparations n'ont pas tenu) et fissures d'adaptation: Dégradations dominantes**

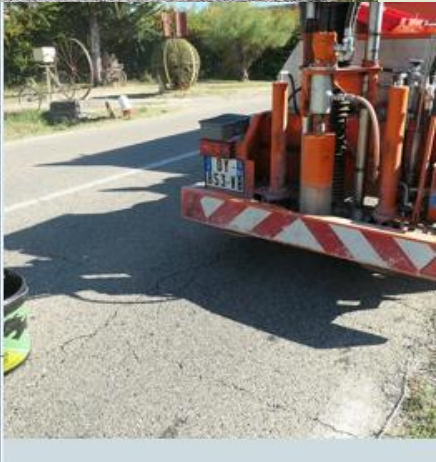
BB 0/10	Correct	oui	3,0	3,0
BB 0/10	fracturée	oui	3,5	6,5
BB 0/10	fracturée	non	5,0	11,5
BB 0/10	fracturée		7,0	18,5

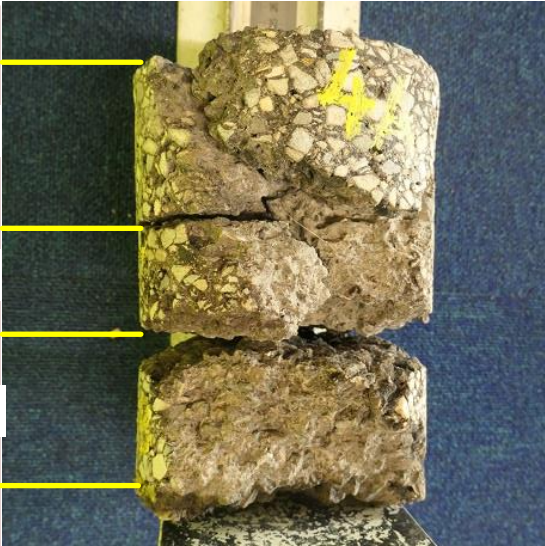
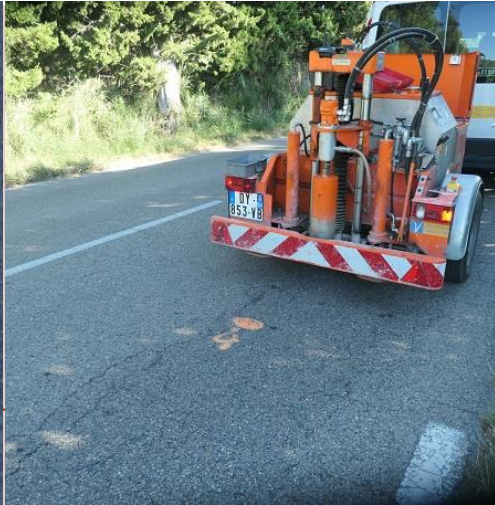
Carottage N° 4 Pr 27 + 605 sens 1 BDR Axe

BB 0/10	fracturée	Oui	6,7	6,7		
	BB 0/10	fracturée	non	4,5	11,2		
	BB 0/10	fracturée		5,0	16,2		
Observations : Fond de couche désagrégée

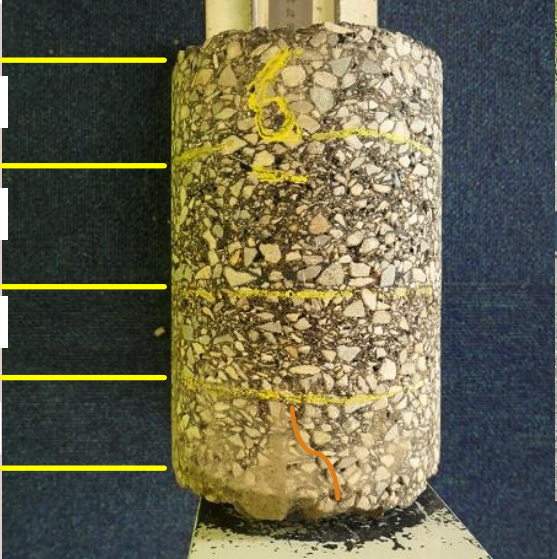
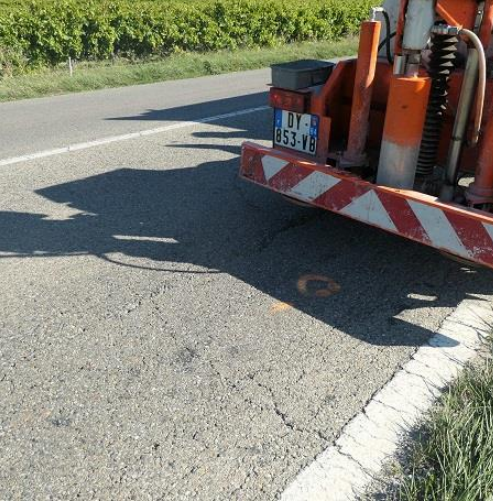
Carottage N° 6 Pr 28 + 105 sens 1 BDR Droite

BB 0/10	Correct	oui	4,7	4,7		
	BB 0/10	Correct	oui	6,2	10,9		
	BB 0/10	Correct	oui	4,2	15,1		
	BB 0/10	Correct		5,9	21,0		
Observations :

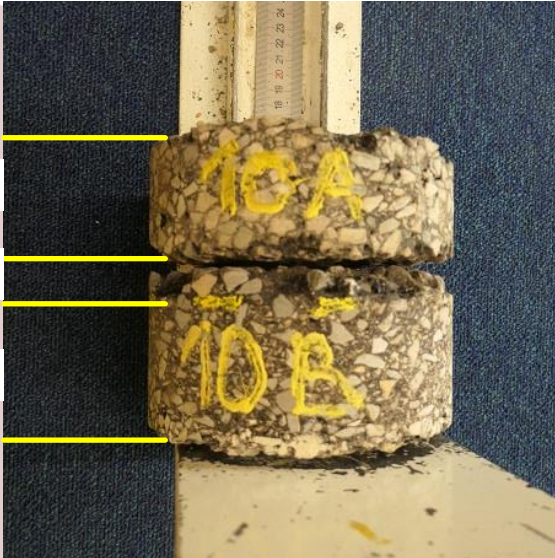
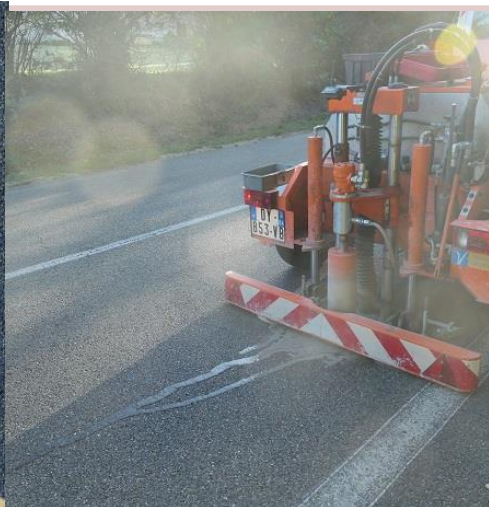
Carottage N° 10 Pr 30 + 175 sens 1 BDR Axe

BBSG 0/10	médiocre	non	5,1	5,1		
	BB 0/10	médiocre	oui	1,0	6,1		
	BB 0/10	Correct		5,2	11,3		
Observations :

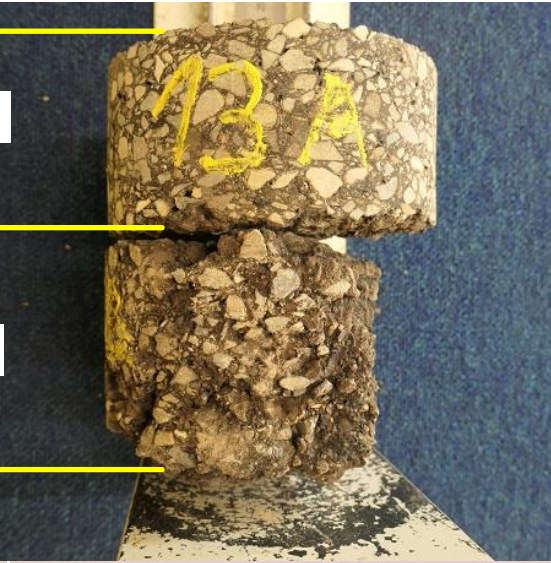
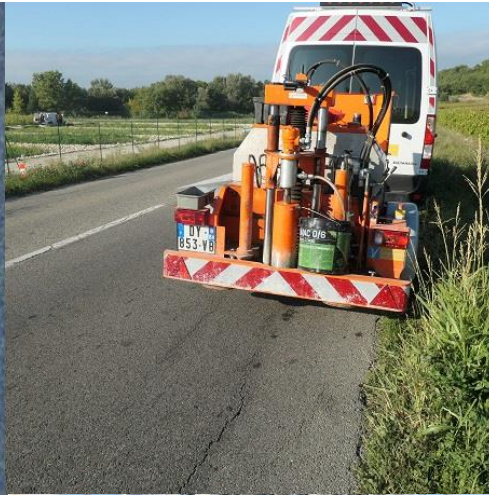
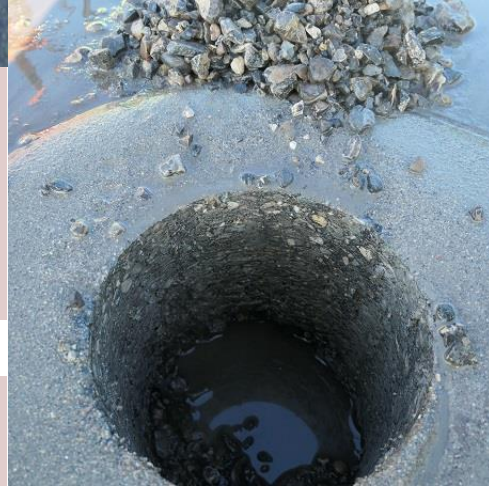
Carottage N° 13 Pr 28 + 110 sens 2 BDR Droite

N°	Matériau	Etat	Collage	Epaisseur		Photo de la Carotte	Paroi / Site
				couch	Totale		
2023	BBSG 0/10	Fissuré	Non	6,7	6,7

BB 0/10	désagré gé		9,3	16,0		
C E - R D 9 4 2 - 1 0 6

Observations : Fond de couche désagré

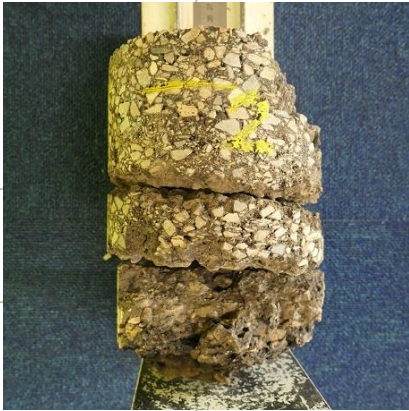
Diagnostic sur C2

Solution 1: Orniérage / / existe Hypothèse Orniérage existe	Fatigue	Fluage	Dégâts dus au gel	Fissuration thermique	Remontée de fissures	Drainage
Section Trafic: 81. PL/jour: t3- Déflexion calculée (2024) 95 mm/100 Calage mécanique (2023) Déflexion calculée: 95 mm/100 Valeur de calage: 95 mm/100	fort(e)

fort(e)	X	
bb-standard Béton bitumineux (2006) 4.2 cm, 18 an(s), collé 1000 MPa / 4.2 cm	faible			fort(e)	moyen(ne)	X
bb-standard Béton bitumineux (1985) 4 cm, 39 an(s), décollé depuis 12 ans 1000 MPa / 4. cm	fort(e)			fort(e)	non	X
bb-standard Béton bitumineux (1970) 4 cm, 54 an(s), décollé depuis 14 ans 3780 MPa / 4. cm	fort(e)			fort(e)	non	X
gb3.2 Grave bitume (1970) 7.5 cm, 54 an(s), collé 1000 MPa / 7.5 cm	fort(e)			fort(e)	non	X
gnt3 Grave non traitée (1970) 15 cm, 54 an(s), collé 240 MPa / 5 cm 159 MPa / 10 cm	non			X	X	X
Sol 80 MPa	fort(e)			X	X	X

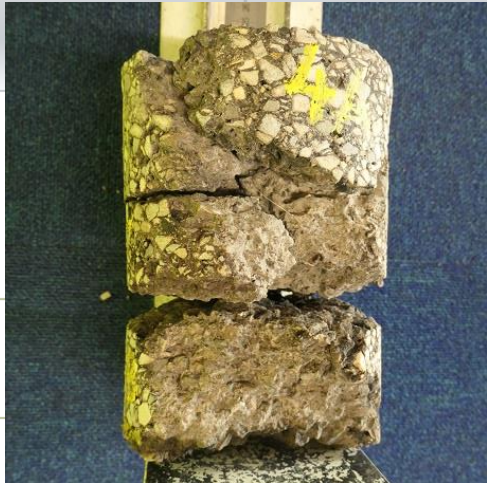
Diagnostic C4

Solution 1: Fissure longitudinale / Gravité / plus grave

Hypothèse Fissure longitudinale Gravité plus grave			Fatigue	Fissuration thermique Remontée de fissures
Section Trafic: 81. PL/jour: t3- Déflexion calculée (2024) 35 mm/100 Calage mécanique (2023) Déflexion calculée: 35 mm/100 Valeur de calage: 35 mm/100			fort(e)	X
bb-standard Béton bitumineux (2006) 6.7 cm, 18 an(s), frottement 1000 MPa / 6.7 cm			fort(e)	faible
bb-standard Béton bitumineux (1985) 4.5 cm, 39 an(s), décollé 1000 MPa / 4.5 cm			fort(e)	non
bb-standard Béton bitumineux (1970) 5 cm, 54 an(s), décollé 1000 MPa / 5. cm			fort(e)	non
gb3.2 Grave bitume (1970) 7.5 cm, 54 an(s), collé 500 MPa / 7.5 cm			fort(e)	non
gnt3 Grave non traitée (1970) 15 cm, 54 an(s), collé 240 MPa / 15 cm		non	X	
Sol 419 MPa		non	X

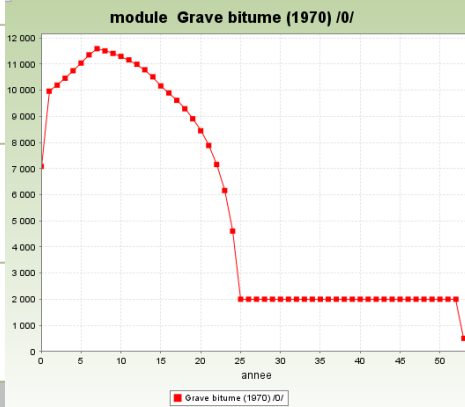
module Grave bitume (1970) /0/

année	module (MPa)
0	7000
5	10000
10	11500
15	11000
20	9000
25	2000
30	2000
35	2000
40	2000
45	2000
50	2000
55	2000
60	2000
65	2000
70	2000
75	2000
80	2000
85	2000
90	2000
95	2000
100	2000

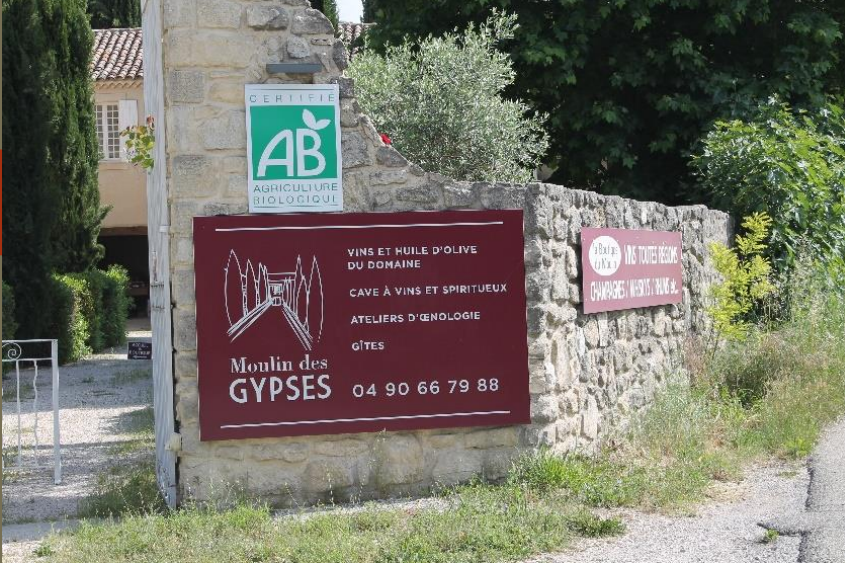
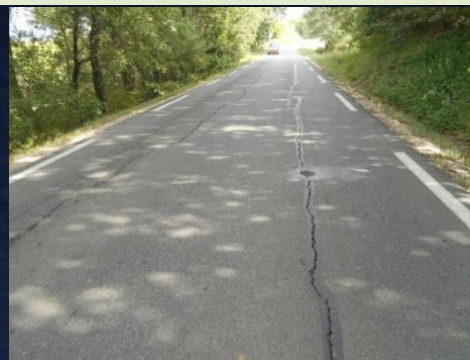
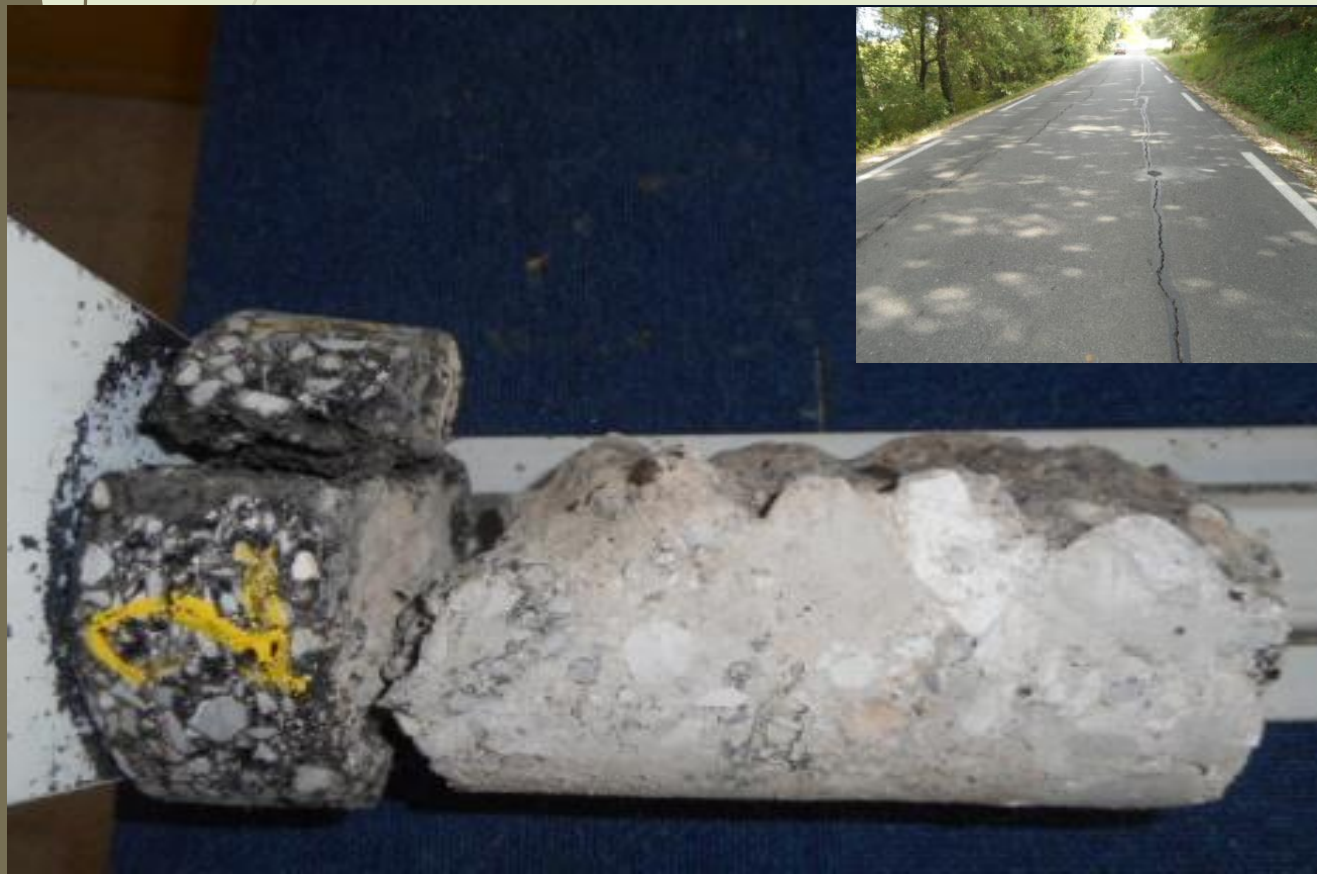
La toponymie du lieu est
très indicative pour ce cas

- Mécaniquement des solutions existent pour la structure de la chaussée seulement sur 30 à 33 cm à 50 % de noir minimum
- Le contexte géologique pris en compte, la stabilité à long terme n'est pas garantie
