ERASMUS

Les chaussées à plusieurs voies et les contraintes de seuil

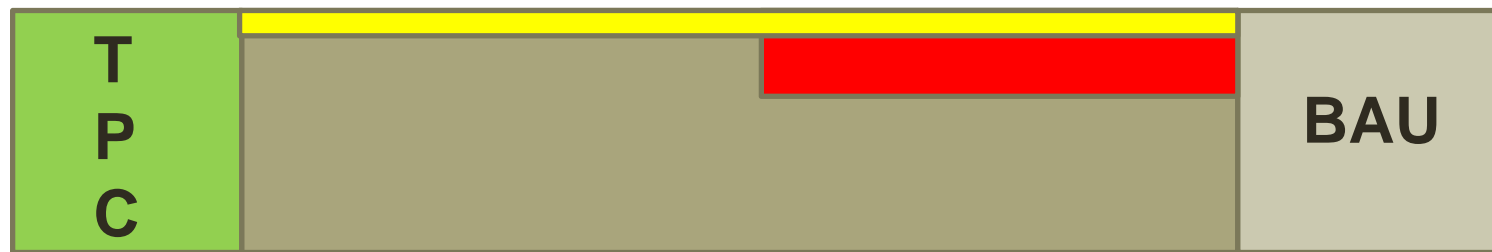
Traitement de la voie lente et de la voie rapide (cas des structure à ATLH présentant des fissurations transversales dégradées sur les 2 voies)

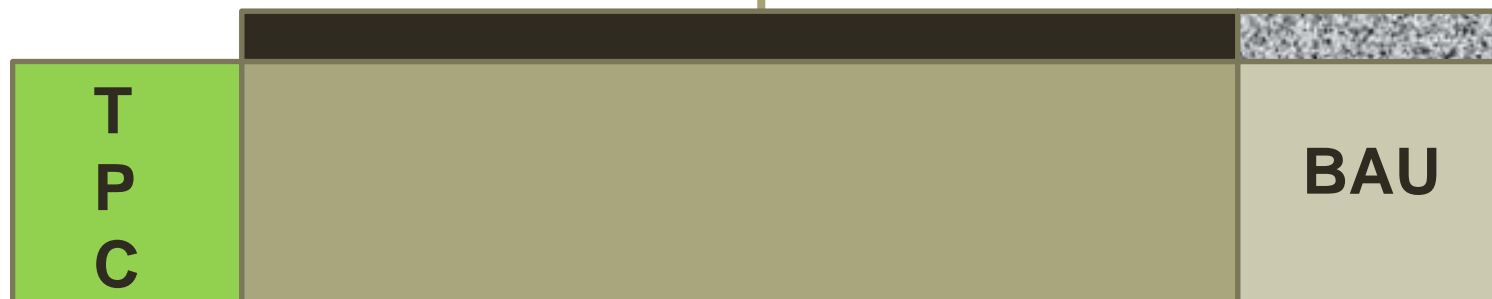
Rechargement des deux
voies et de la BAU

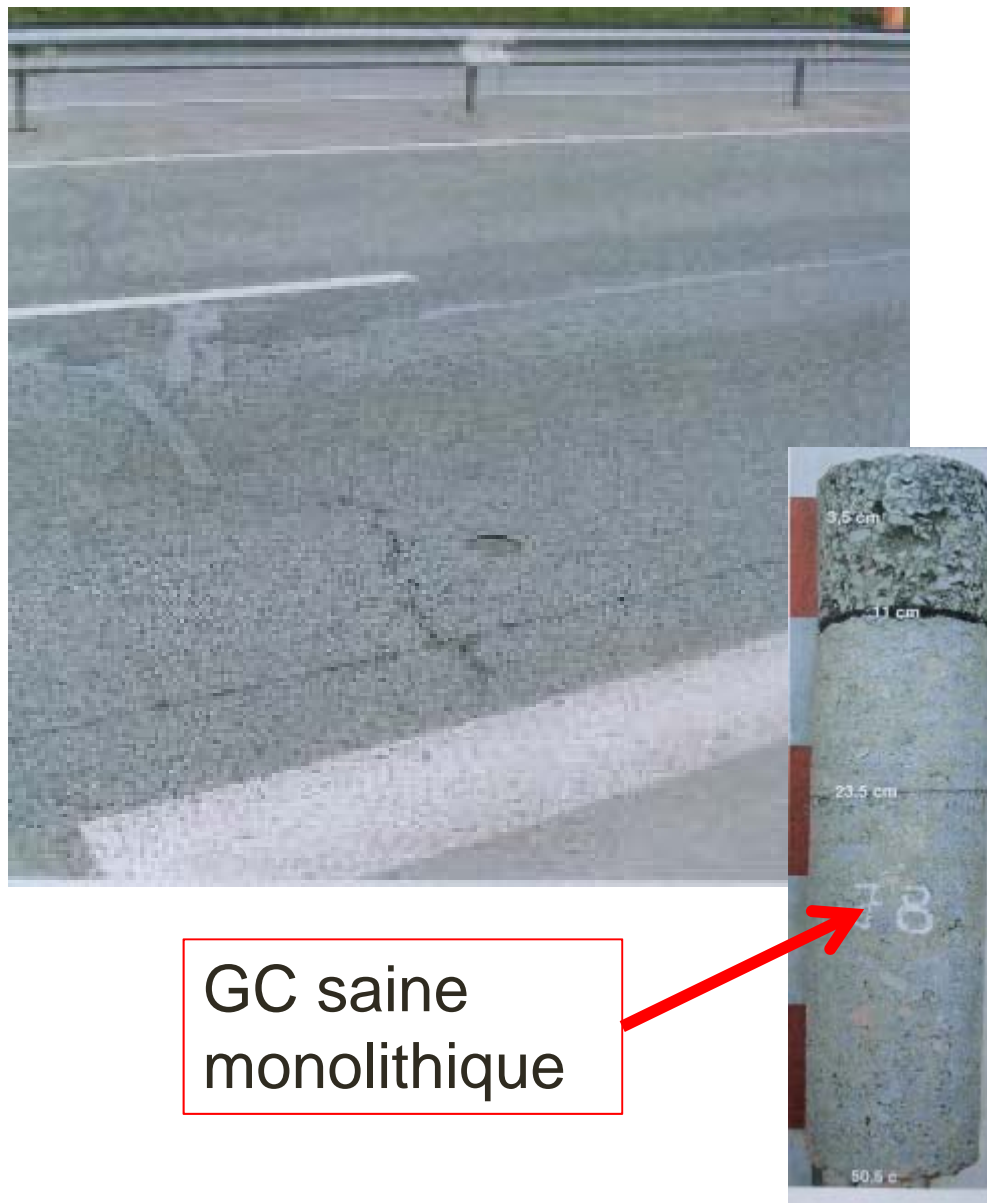
GC saine
monolithique

- Forte fissuration transversale
 - 10 FT / 100 m
 - dont 7 Ft / 100 m ramifiées ou ramifiées et affaissées
- Déflexions faibles
 - $< 15 / 100$ mm
- GC saine en dehors des Ft ramifiées et affaissées

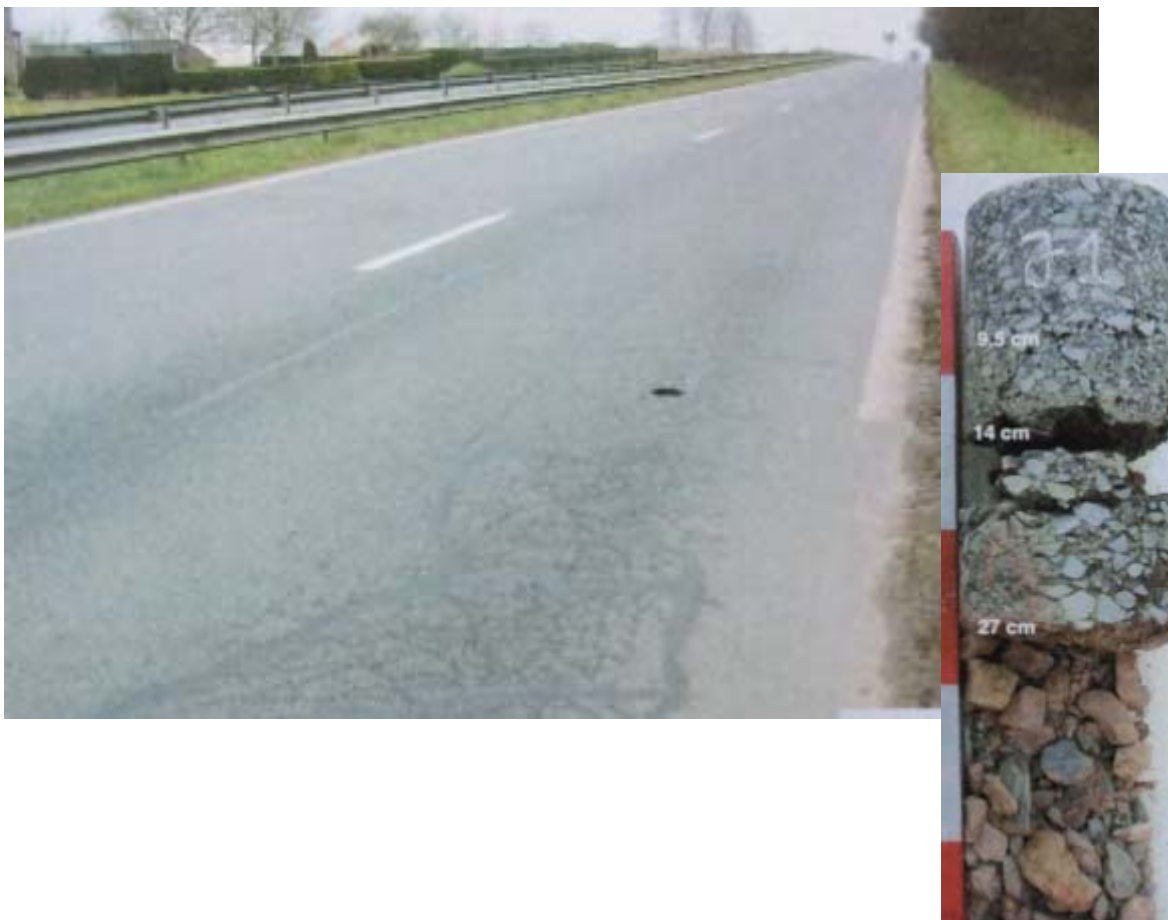
Carottage, zone faïencée

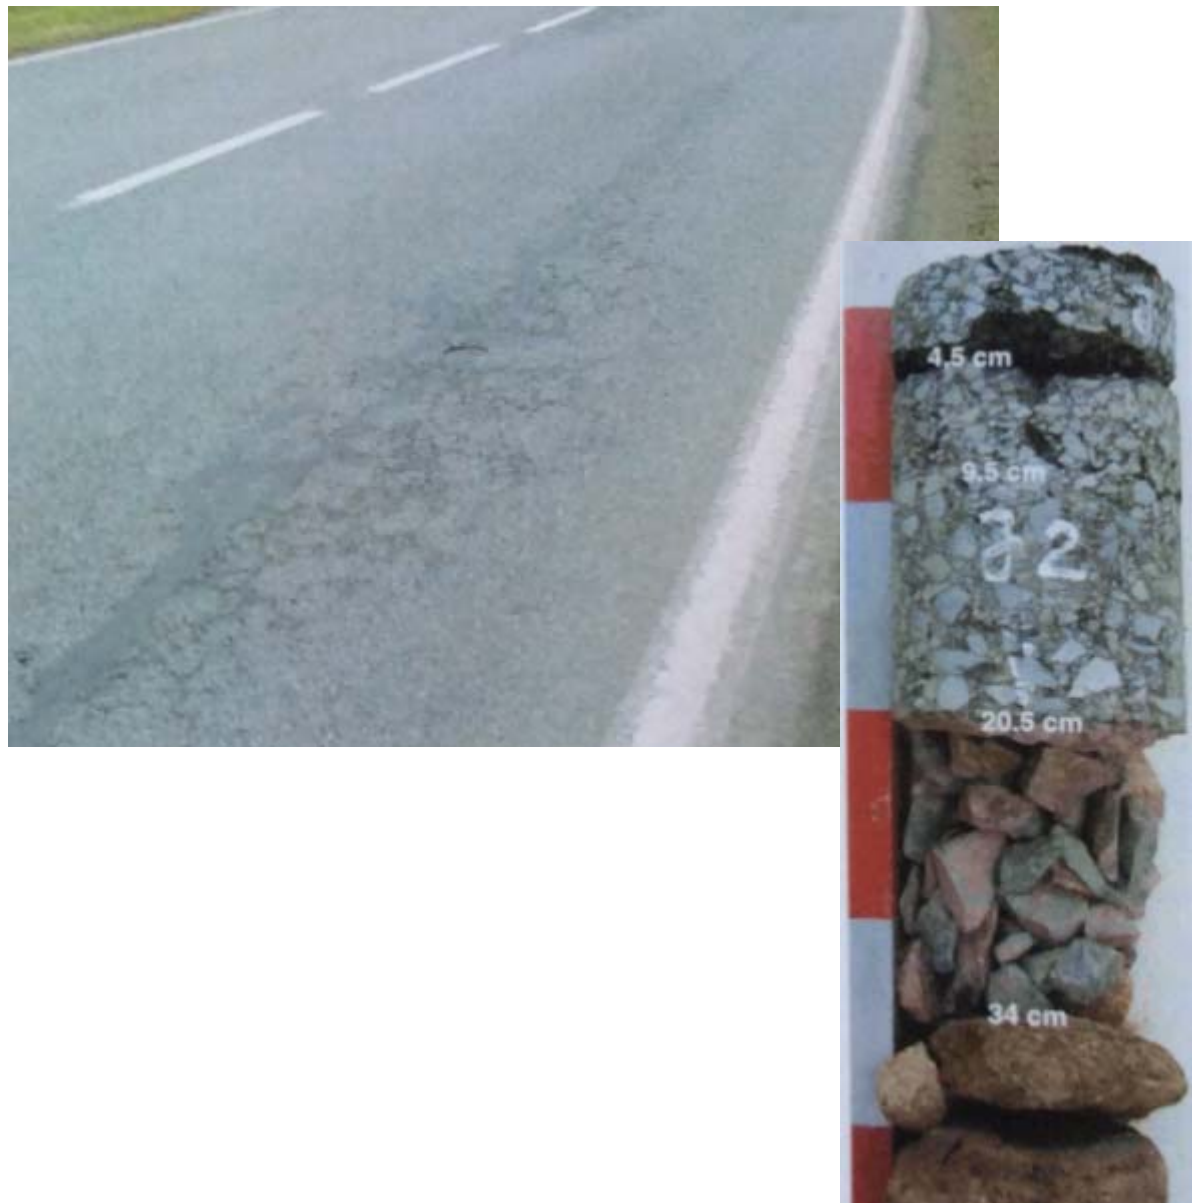
Carottage, zone faïencée
