Entretien d'une chaussée orniérée

21ème forum - 13 & 14 décembre 2018

Département de l'Aube

CAS DE LA RD 960

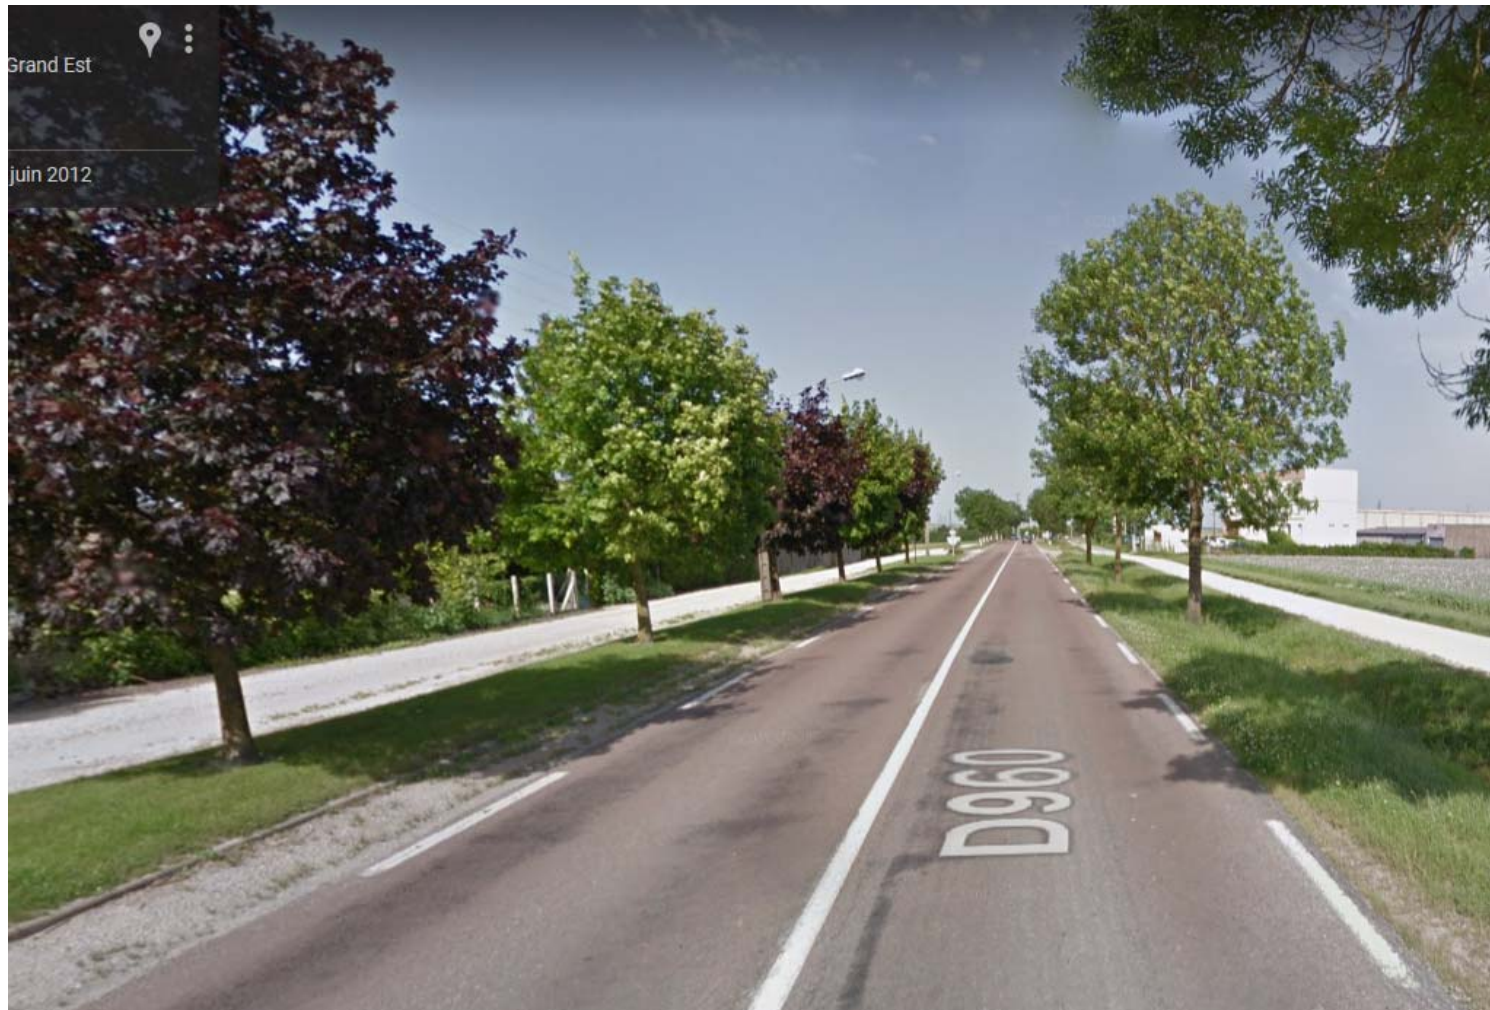
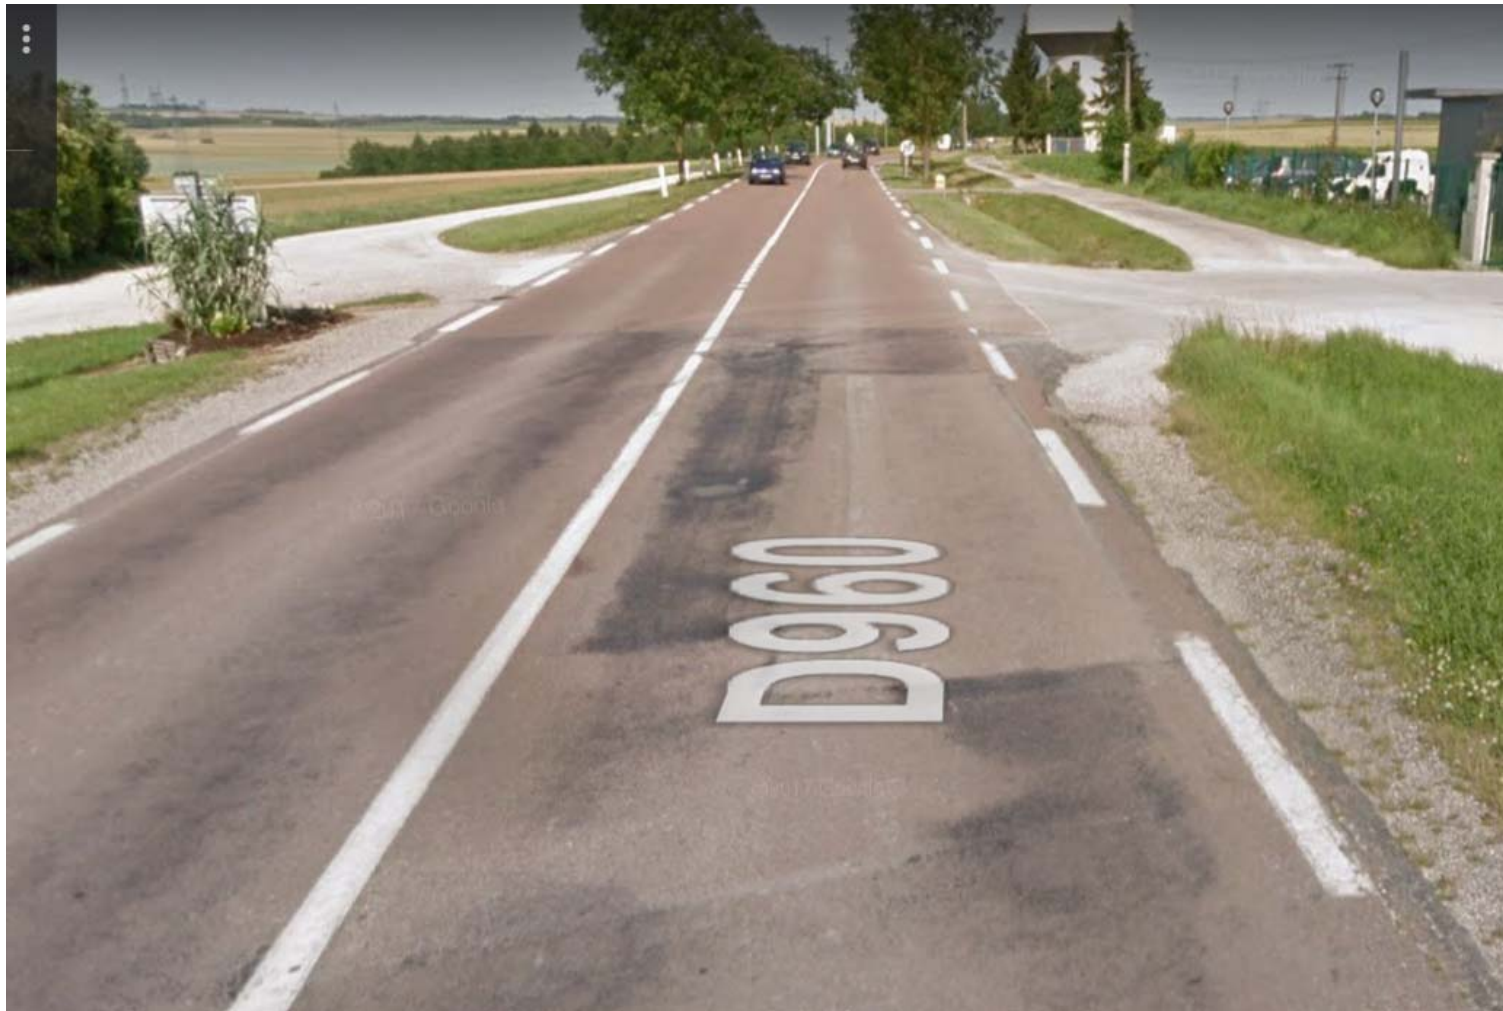
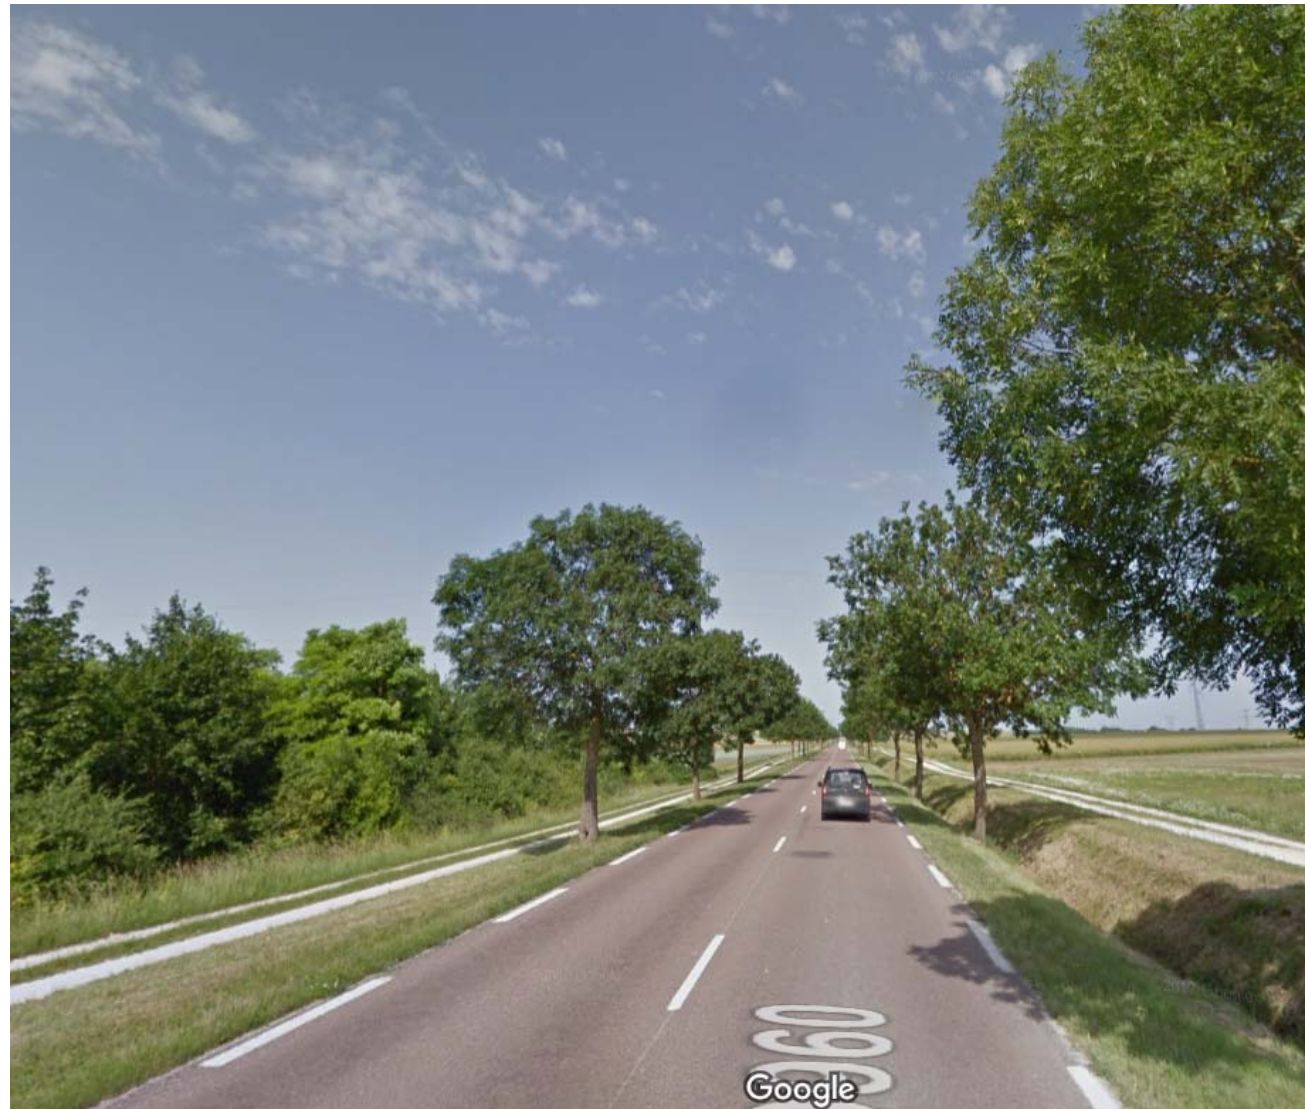
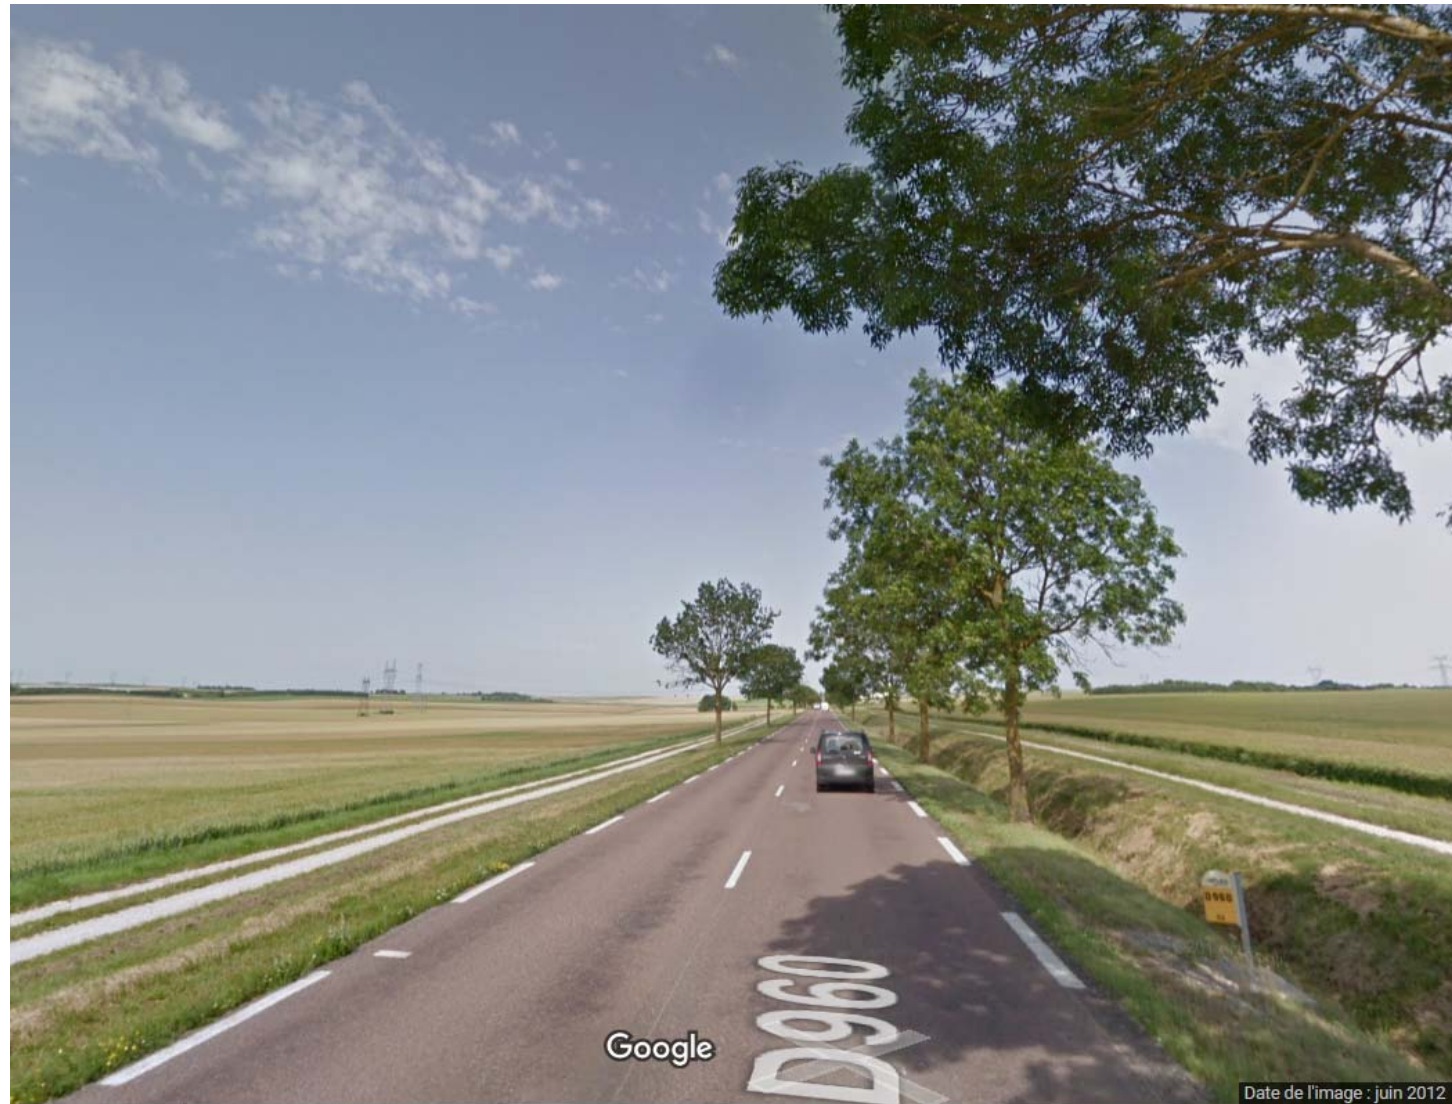
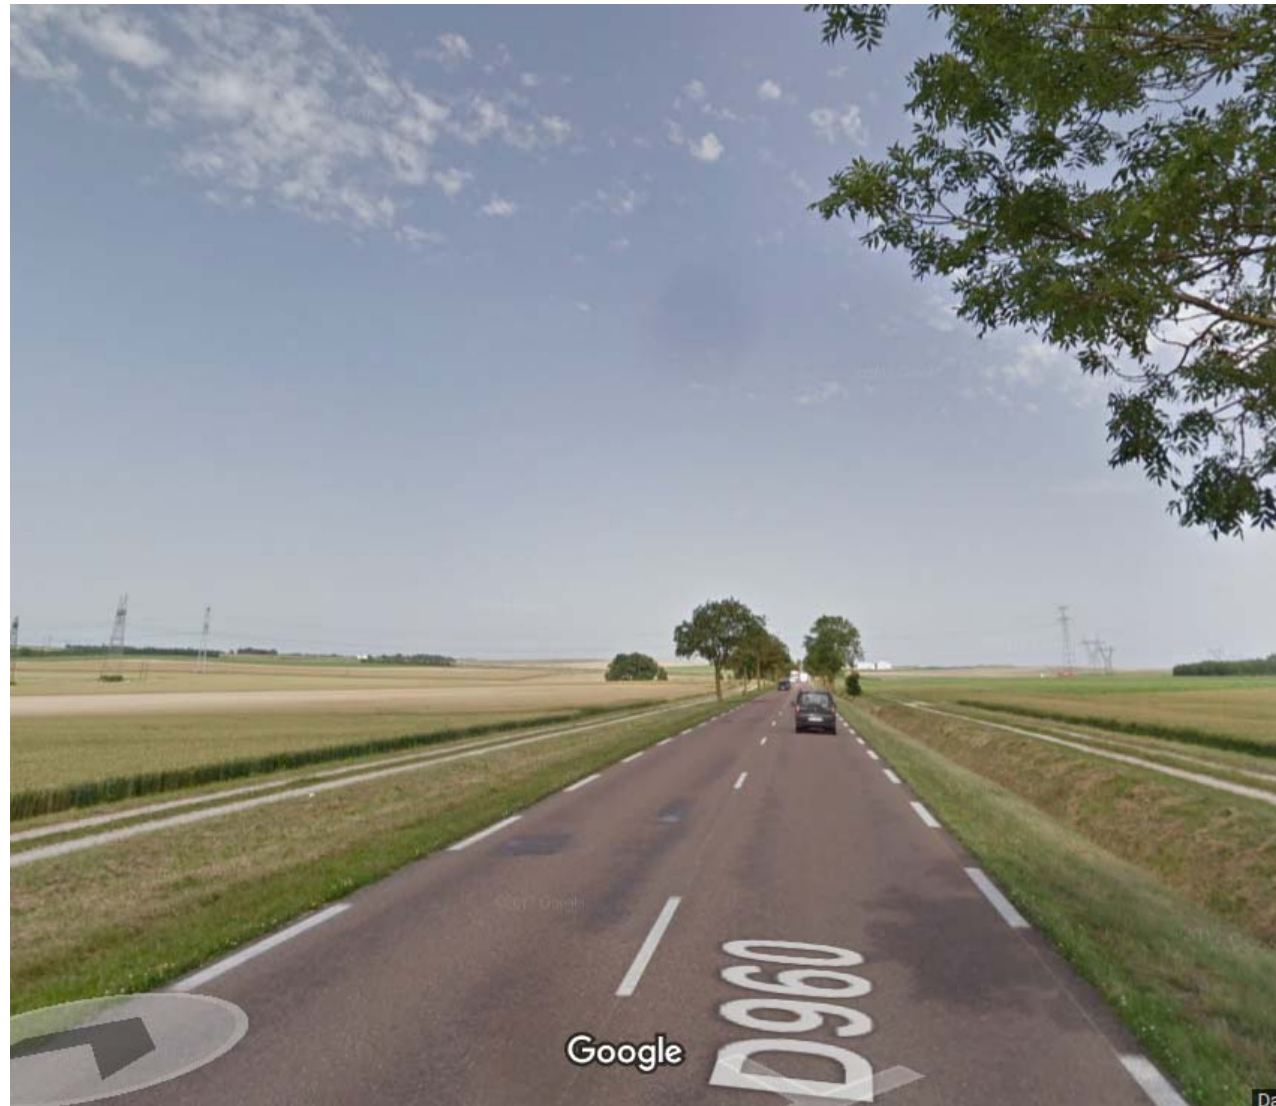
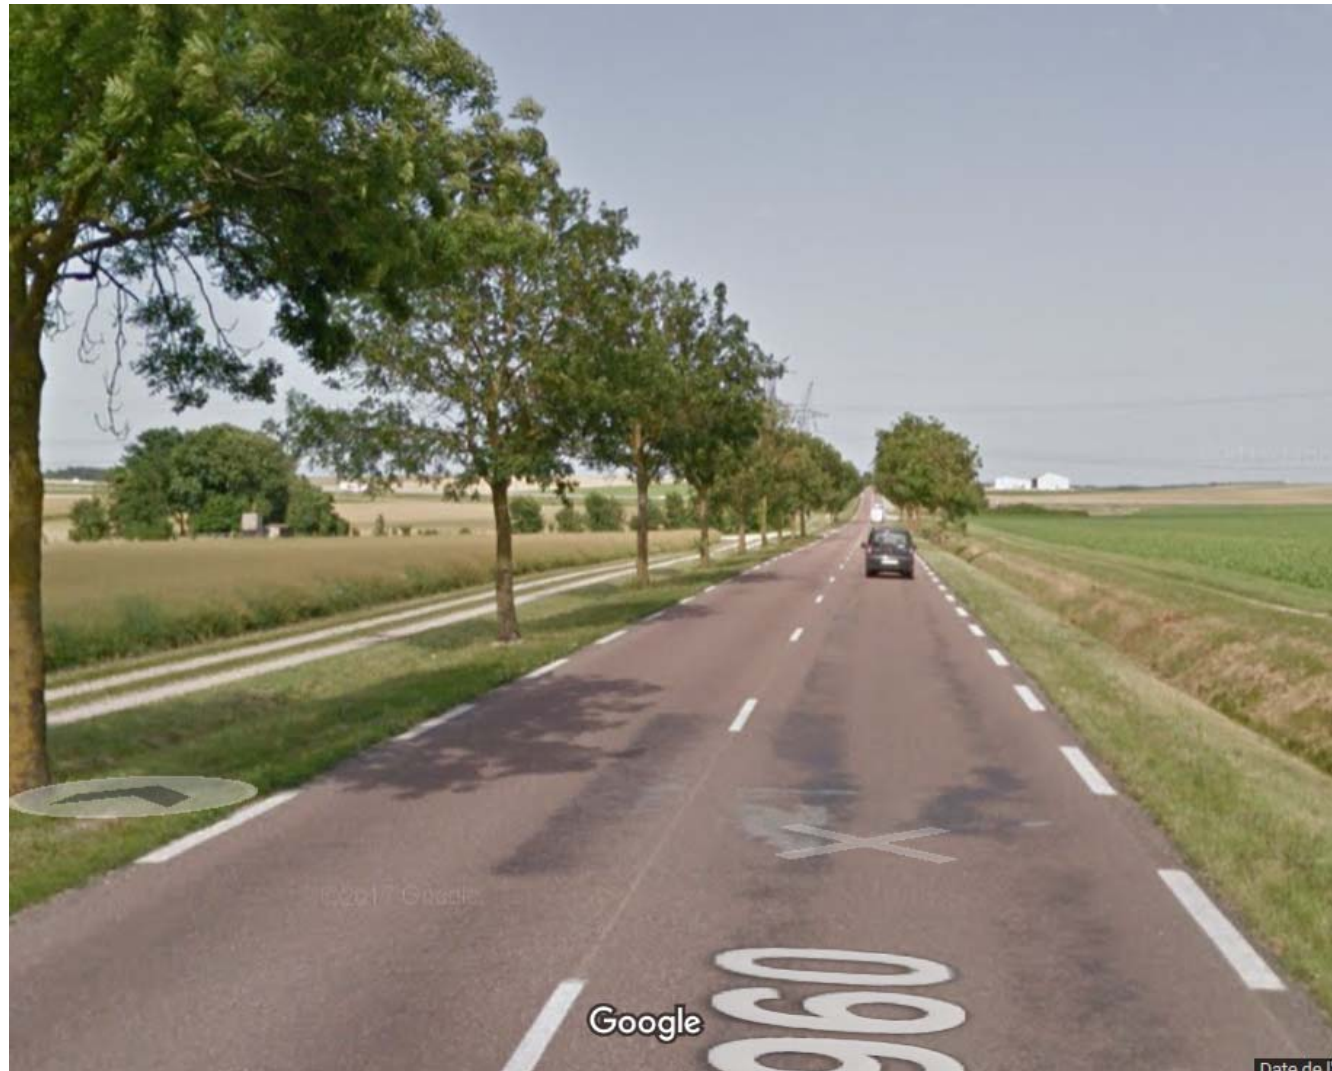
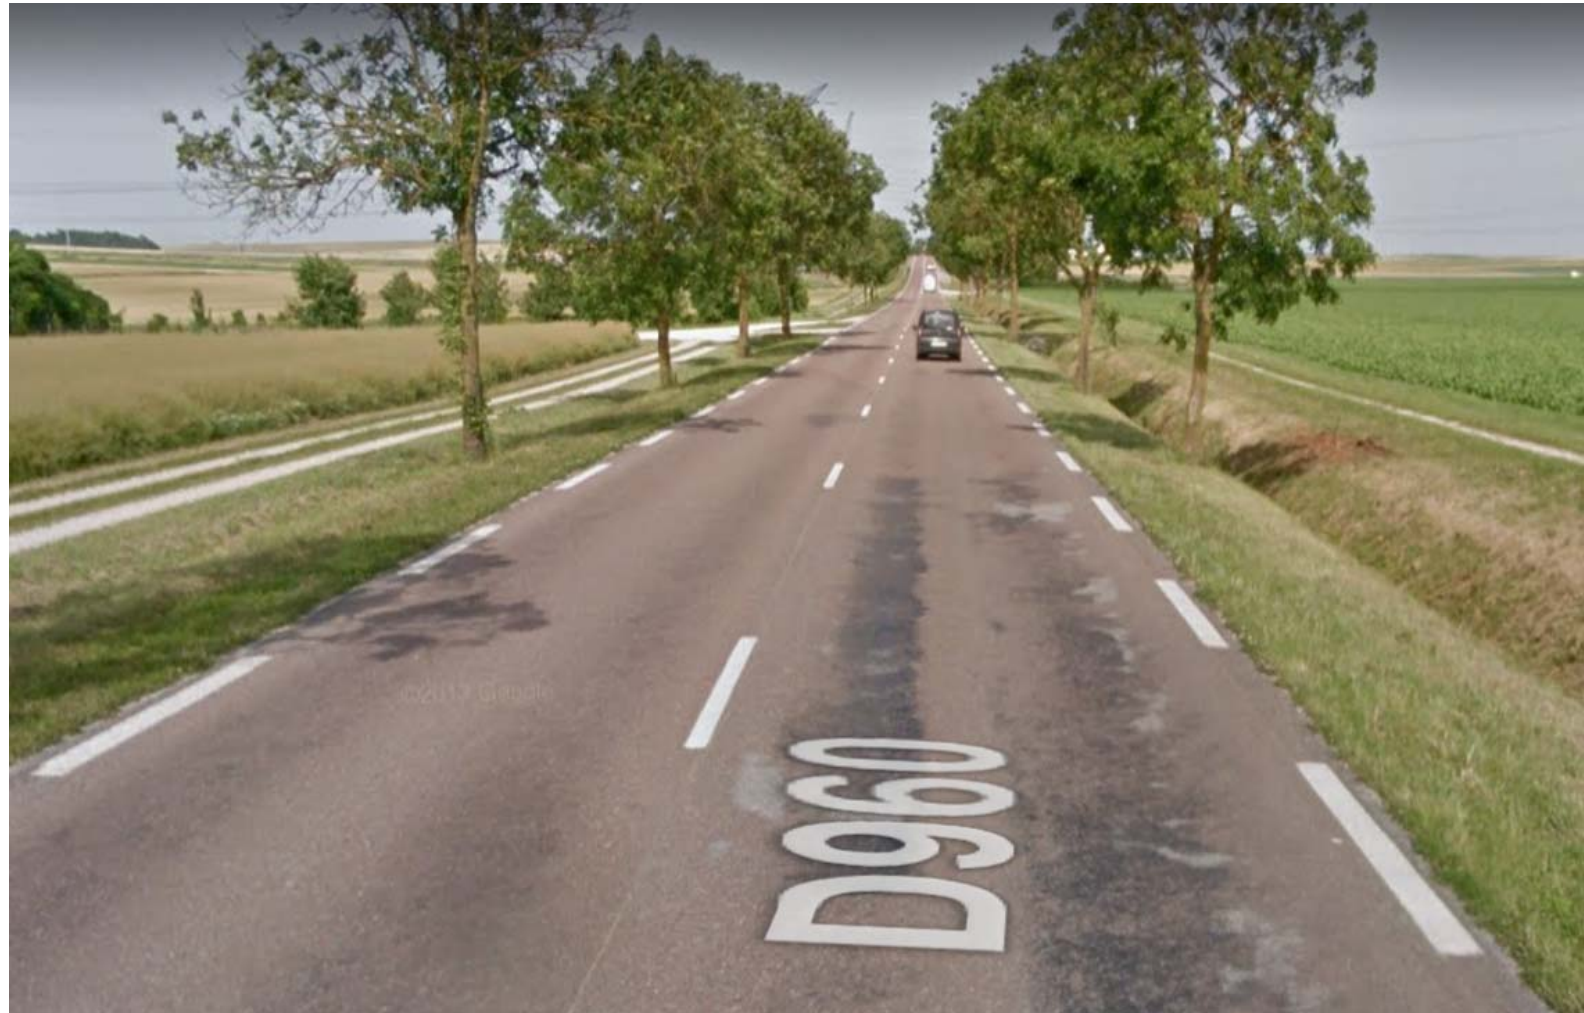
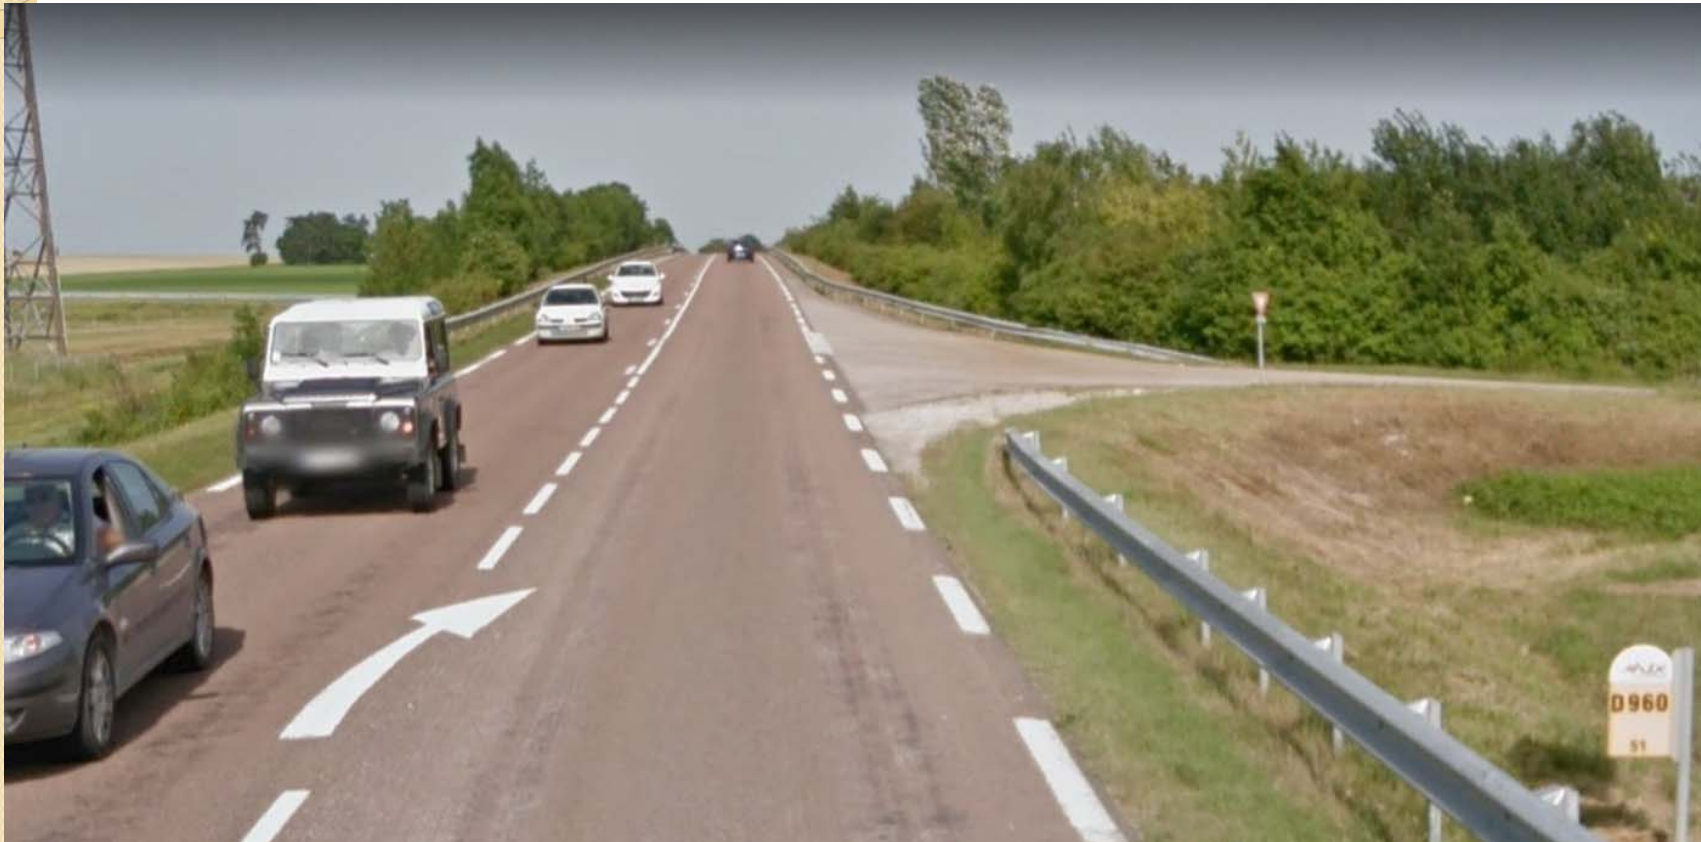
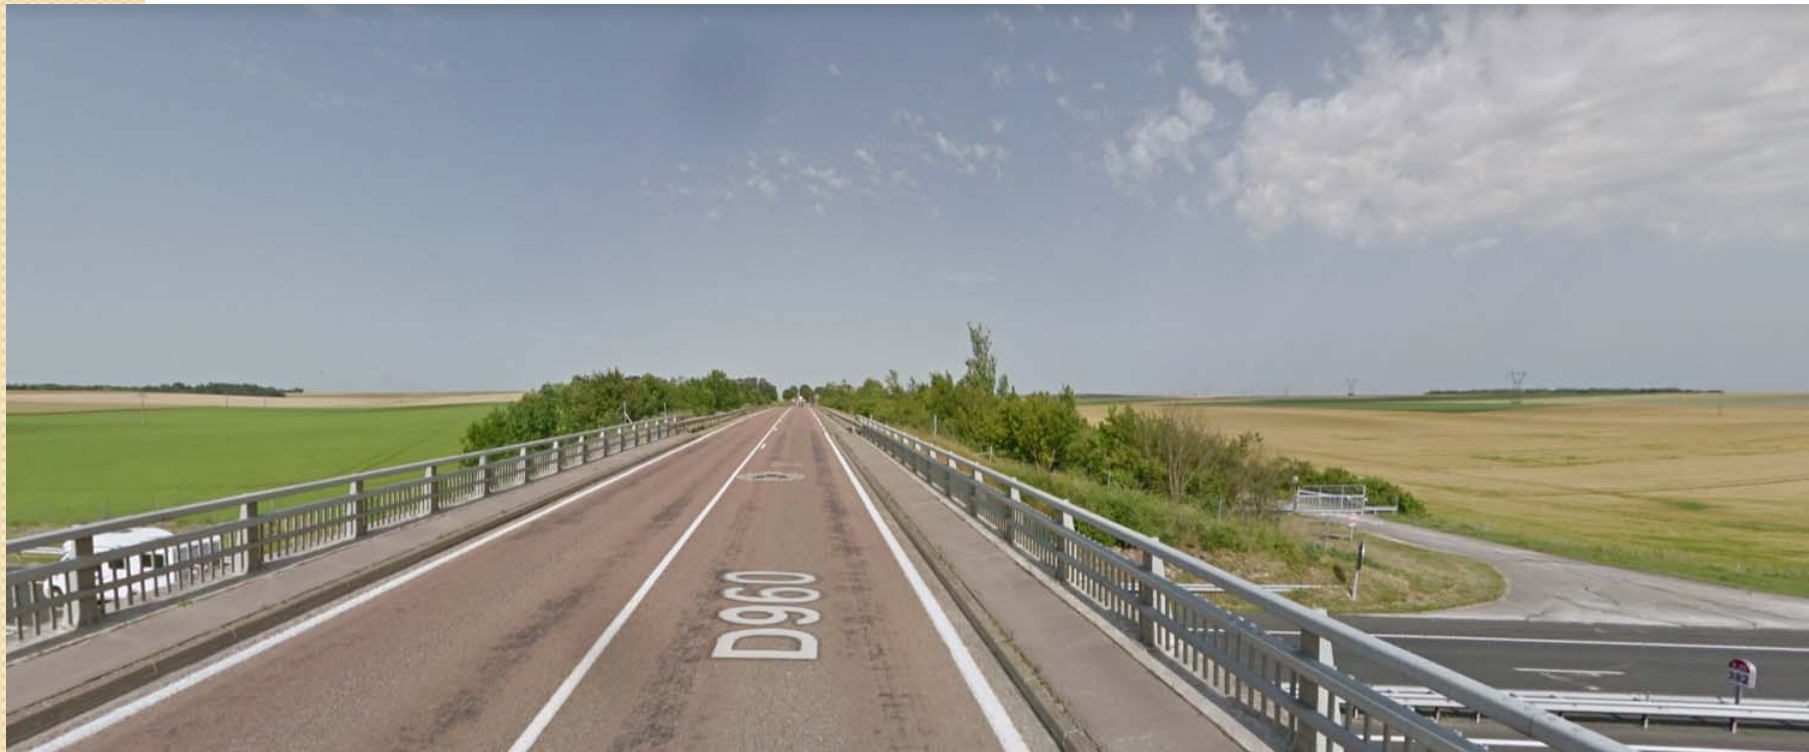
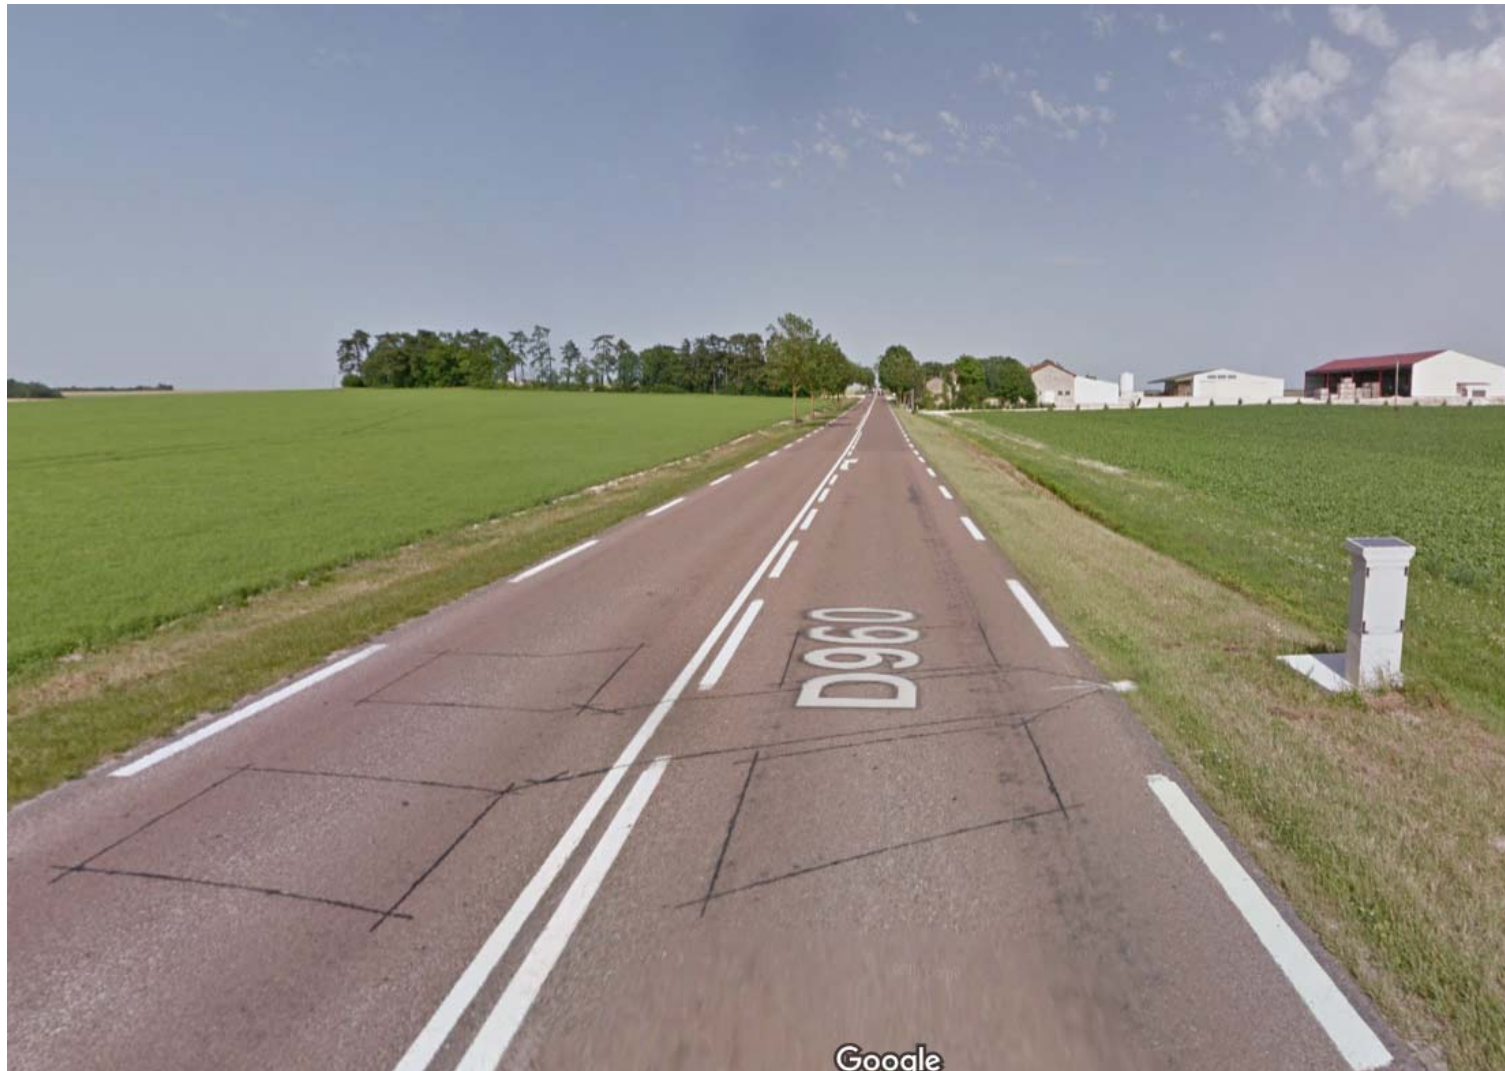
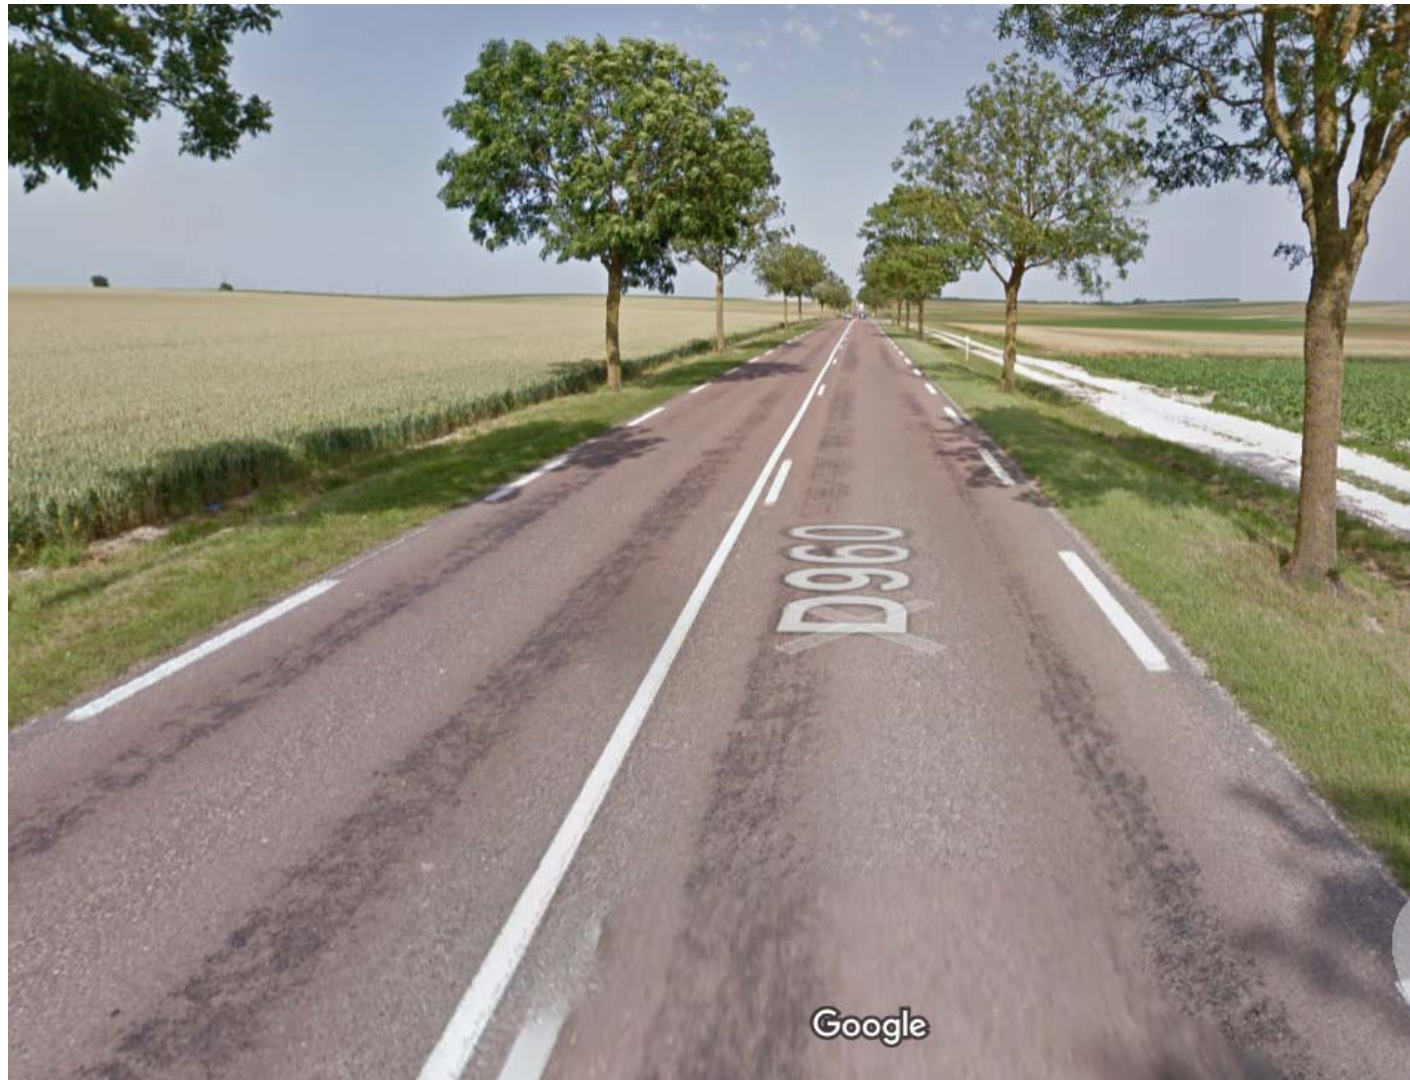
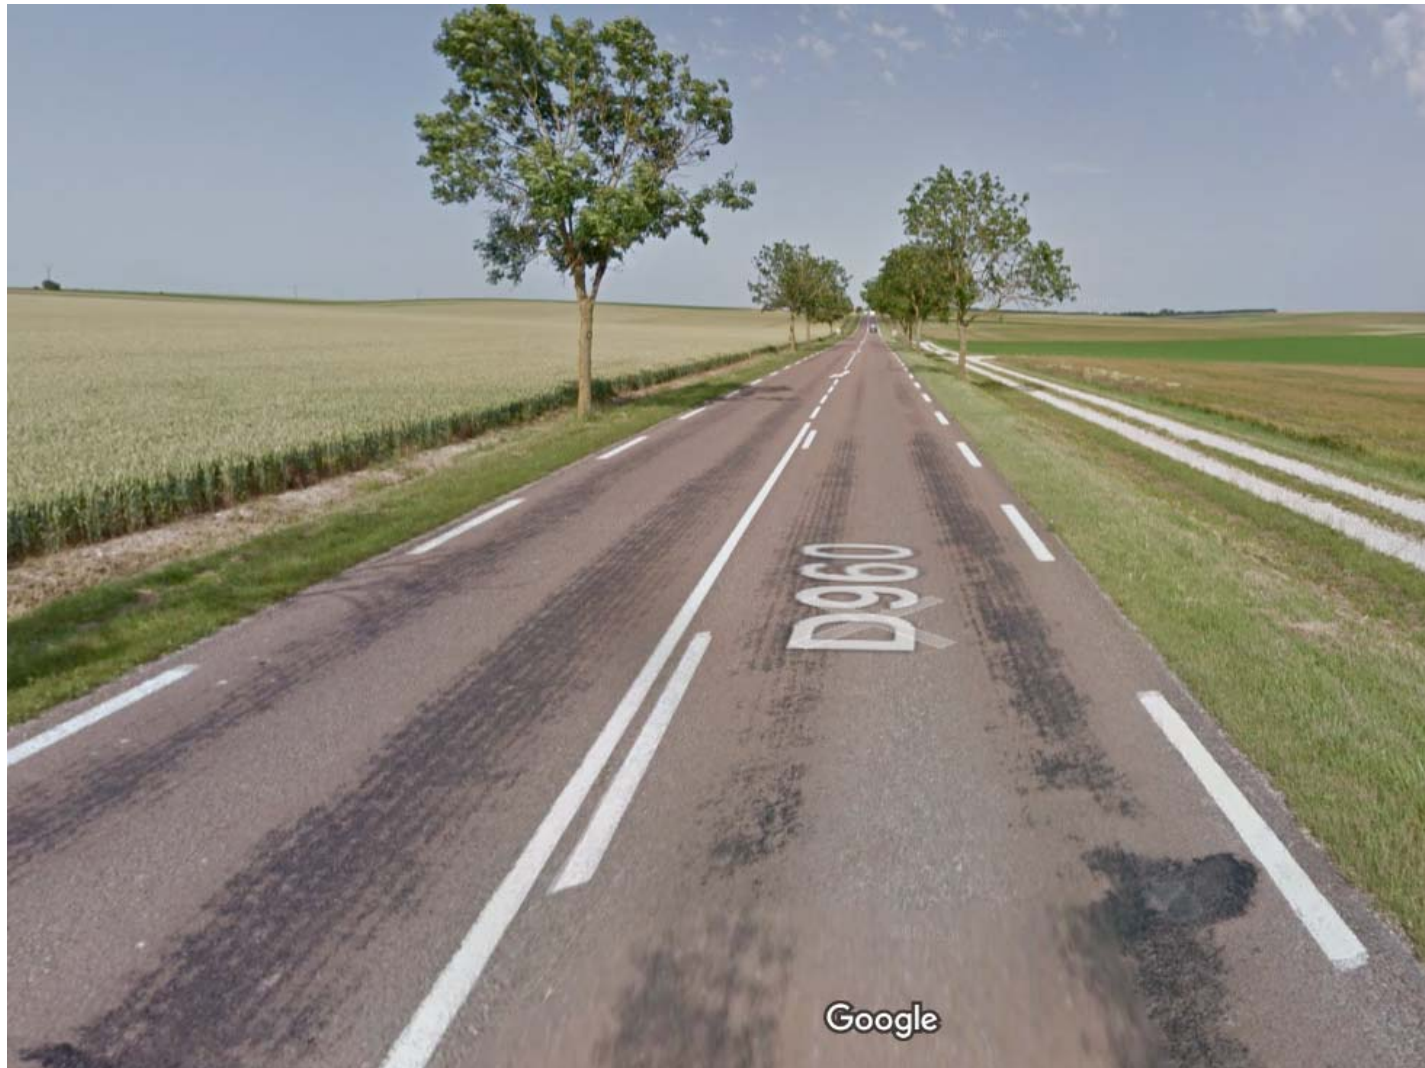
Examen visuel de la chaussée

- Orniérage :
 - étendue 100%
 - profondeur 3 cm
 - Saison apparition été
- Fissures transversales franches
1/100m
- Glaçage généralisé
- Plumage localisé (apparition fin d'hiver)

- Proposition au maître d'œuvre de retenir la solution:
 - Fraisage sur 11 cm
 - Grave bitume sur 8 cm
 - BBSG sur 6 cm
