Examen *a posteriori* des résultats de conception proposés par ERASMUS

- Sur un même itinéraire de 6 km, deux études d'entretien ont été réalisées en 1991 et en 2019.
- Nous avons confronté les propositions d'entretien d'ERASMUS (données de 1991), à l'état de la chaussée en 2019 (28 ans plus tard)

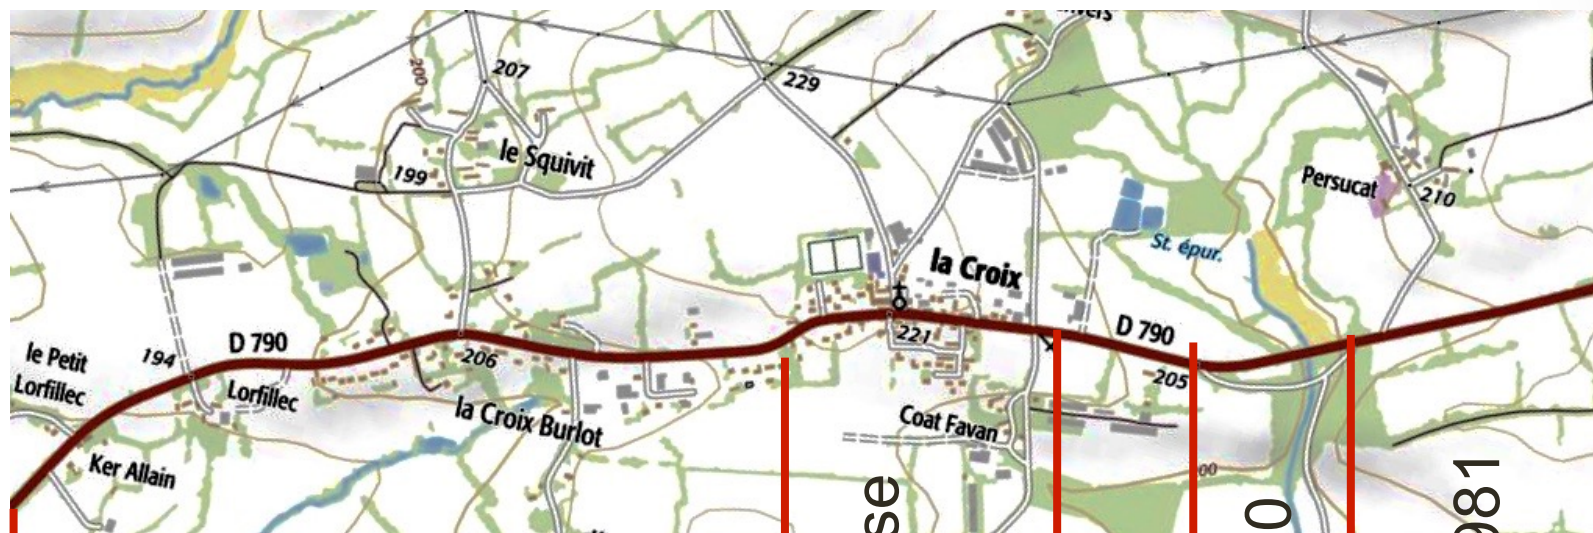
Présentation de l'itinéraire

Ancien tracé

Traverse non prise
en compte

Rectification 1960

Tracé neuf 1981

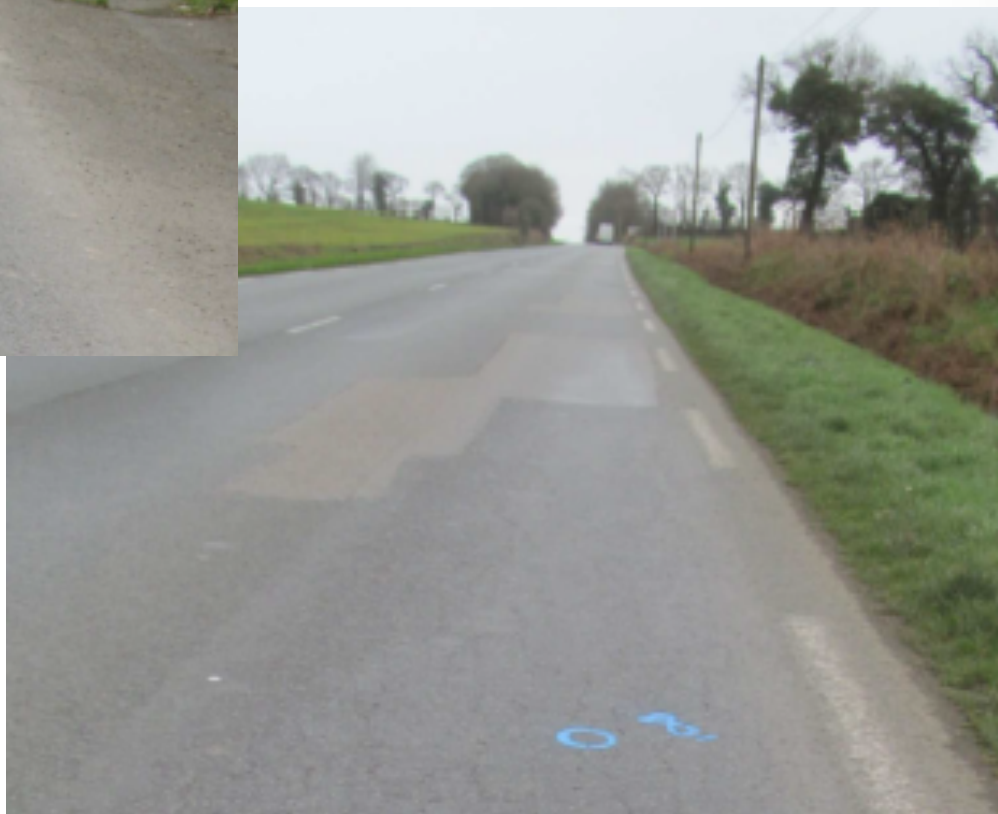
Présentation de l'itinéraire

Trafic PL MJA/voie
1980 : 200
2016 : 295

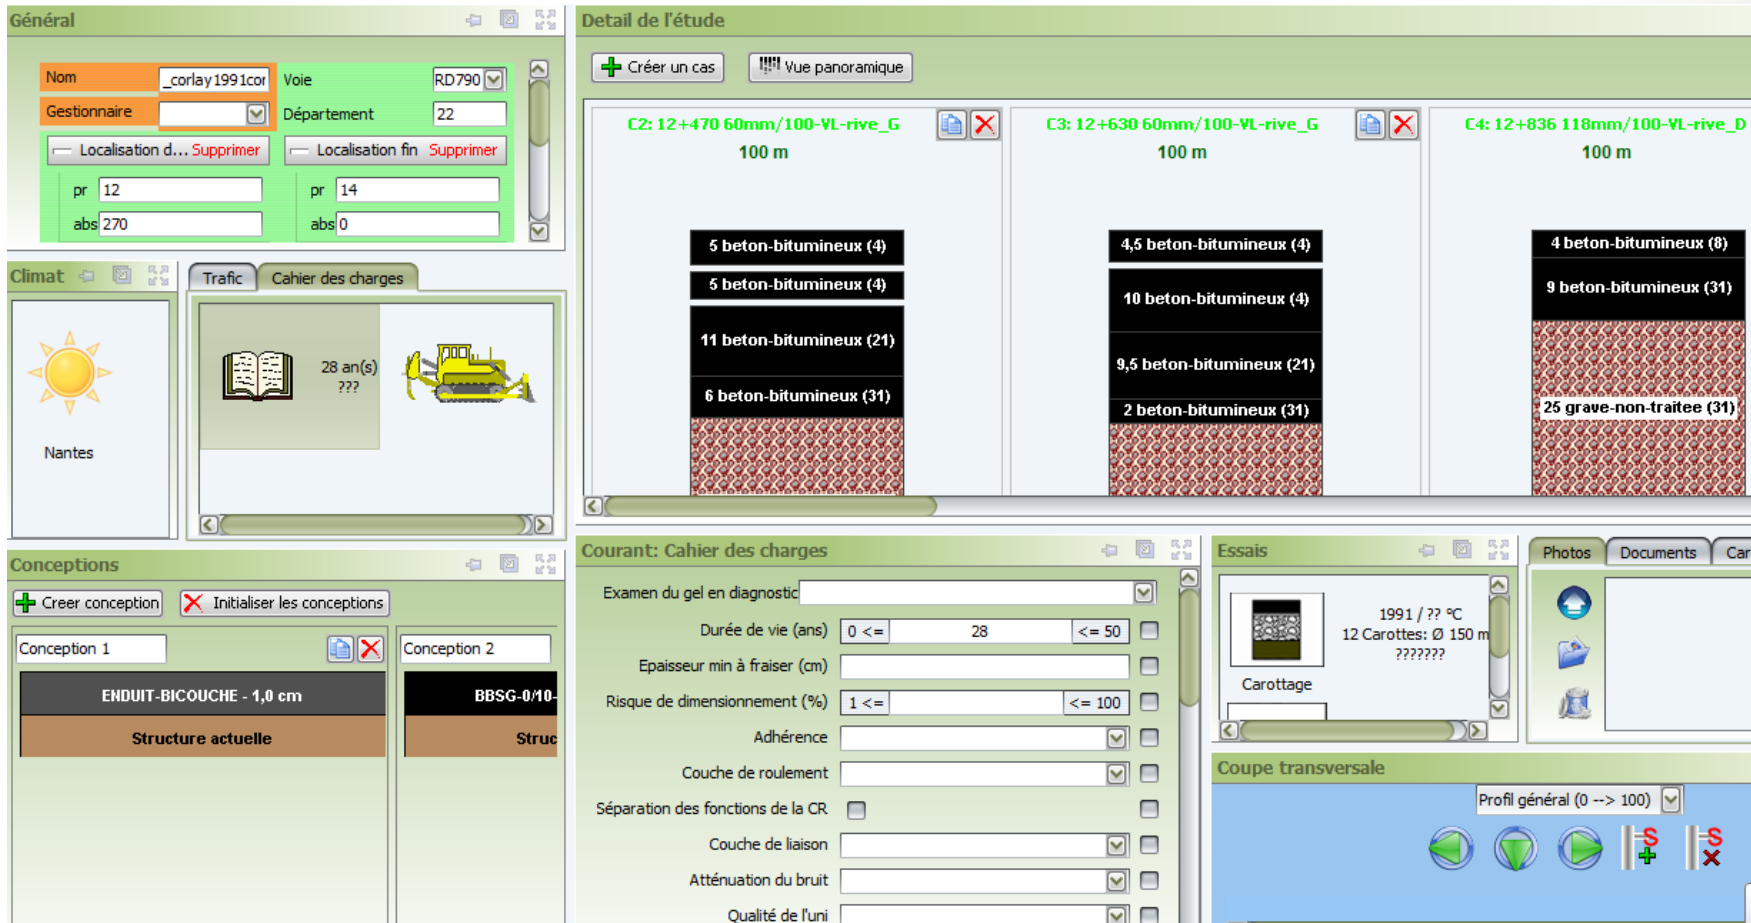
Application d'ERASMUS à l'étude de 1991

C2: 12+470 60mm/100-VL-rive_G 100 m
 C3: 12+630 60mm/100-VL-rive_G 100 m
 C4: 12+836 118mm/100-VL-rive_D 100 m

5 beton-bitumineux (4)
 5 beton-bitumineux (4)
 11 beton-bitumineux (21)
 6 beton-bitumineux (31)

4,5 beton-bitumineux (4)
 10 beton-bitumineux (4)
 9,5 beton-bitumineux (21)
 2 beton-bitumineux (31)

4 beton-bitumineux (8)
 9 beton-bitumineux (31)
 25 grave-non-traitee (31)

Durée de vie (ans) 0 <= 28 <= 50
