Renforcement d'une chaussée avec pavés en fondation et grave hydraulique

Département du Nord

**CAS DE LA RD 954
PR 18+650 - PR 20+384**

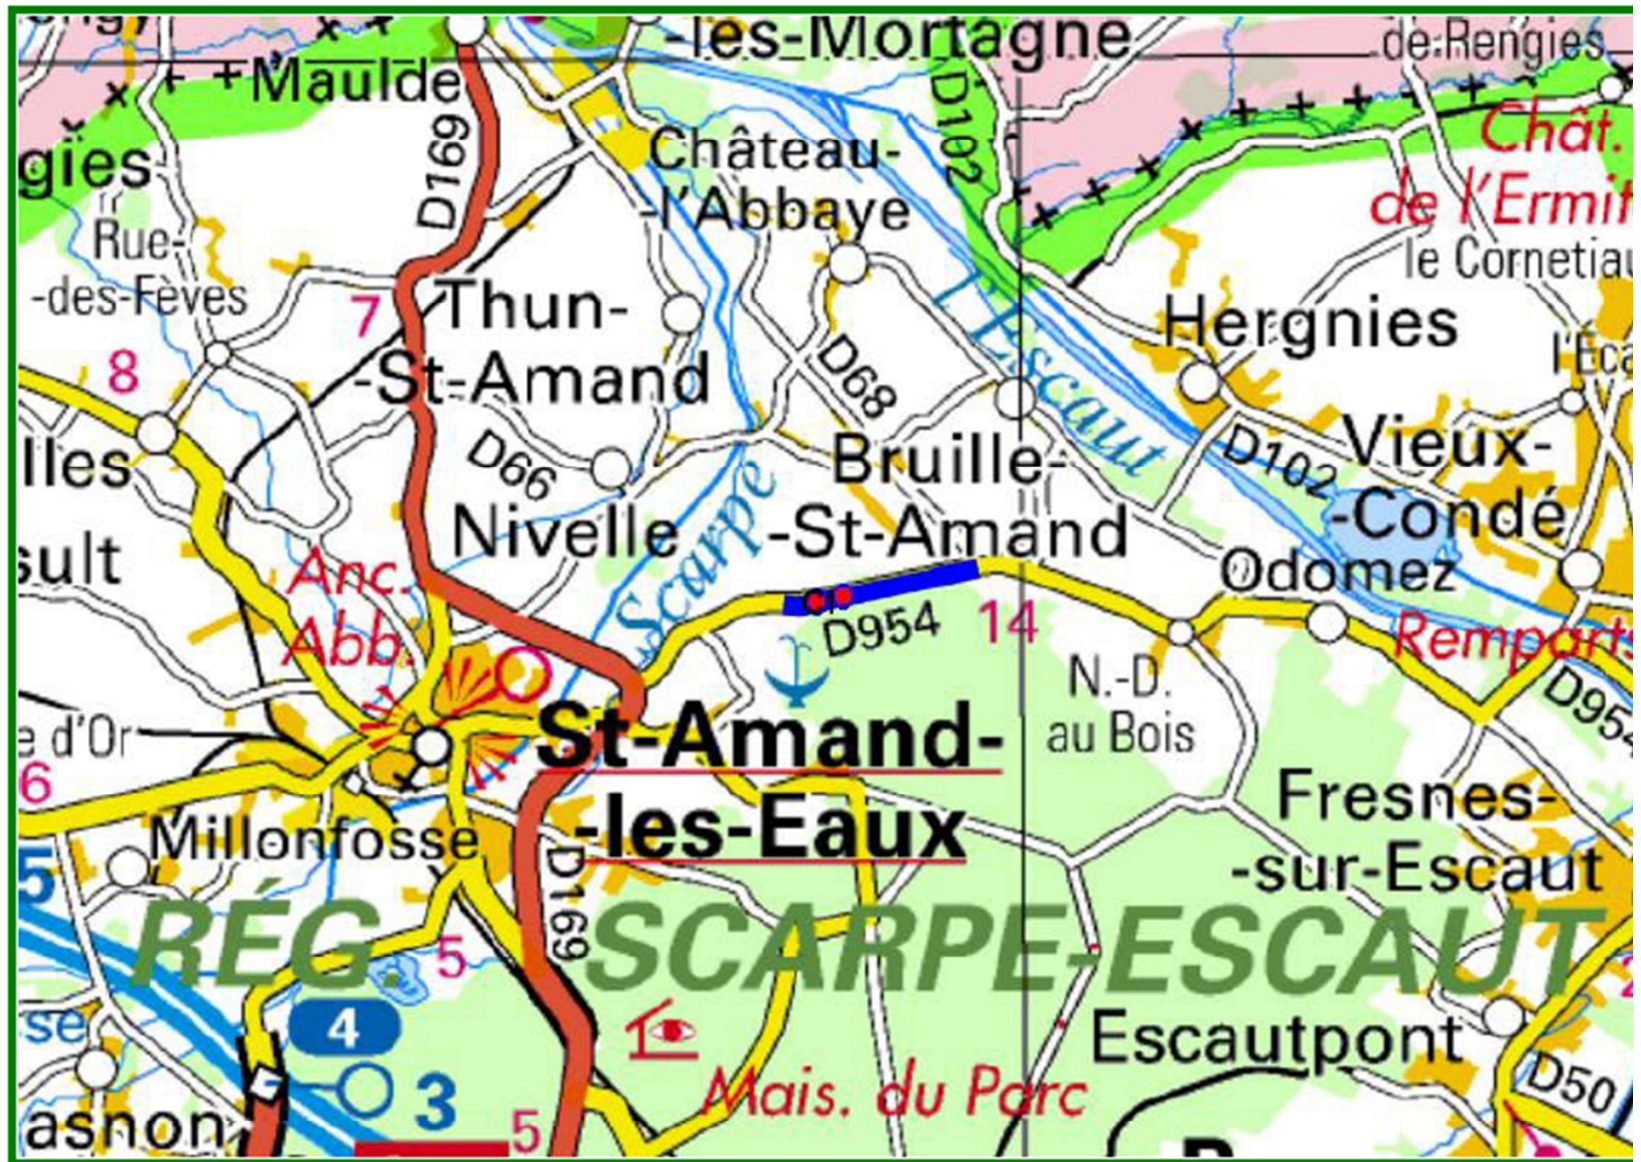
Situation de l'étude RD 954

La RD 954

- Chaussée bidirectionnelle à 2 voies
- Largeur actuelle : 6.50m
- Longueur de la section étudiée **1700m**
- la chaussée a été renforcée en grave hydraulique

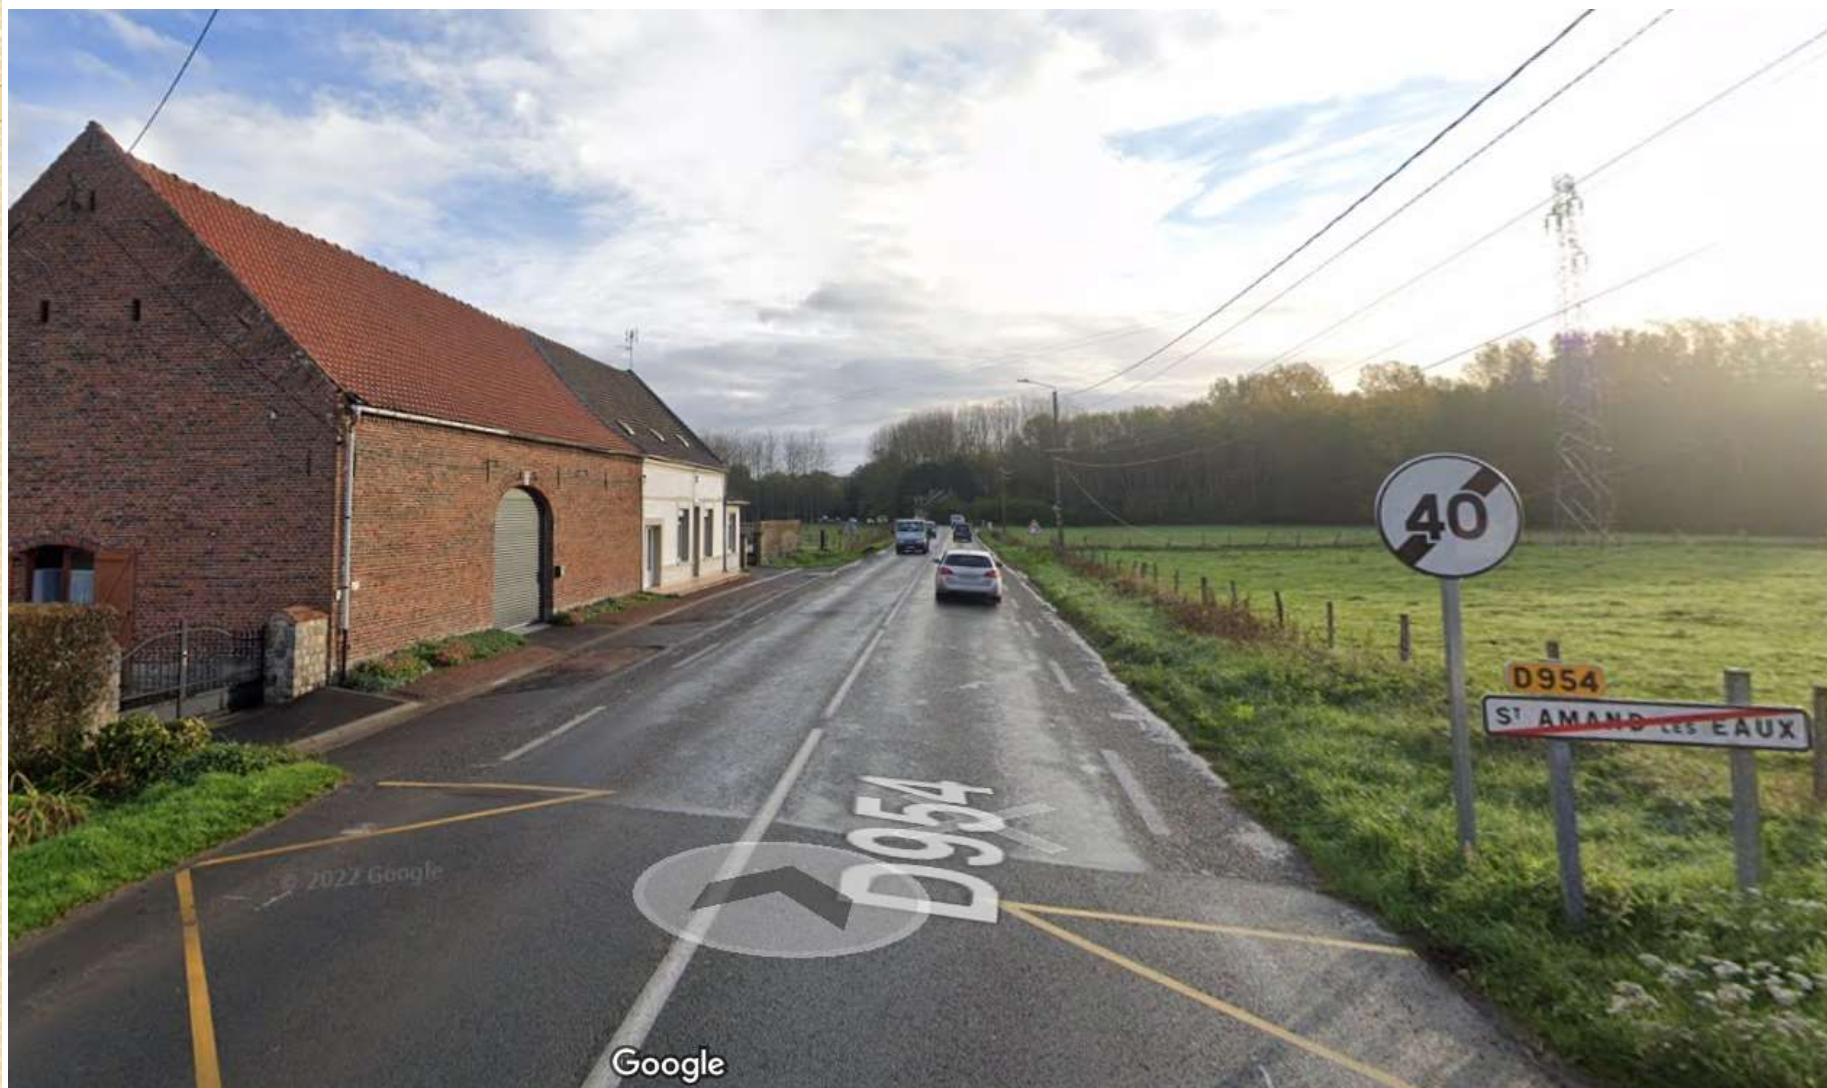
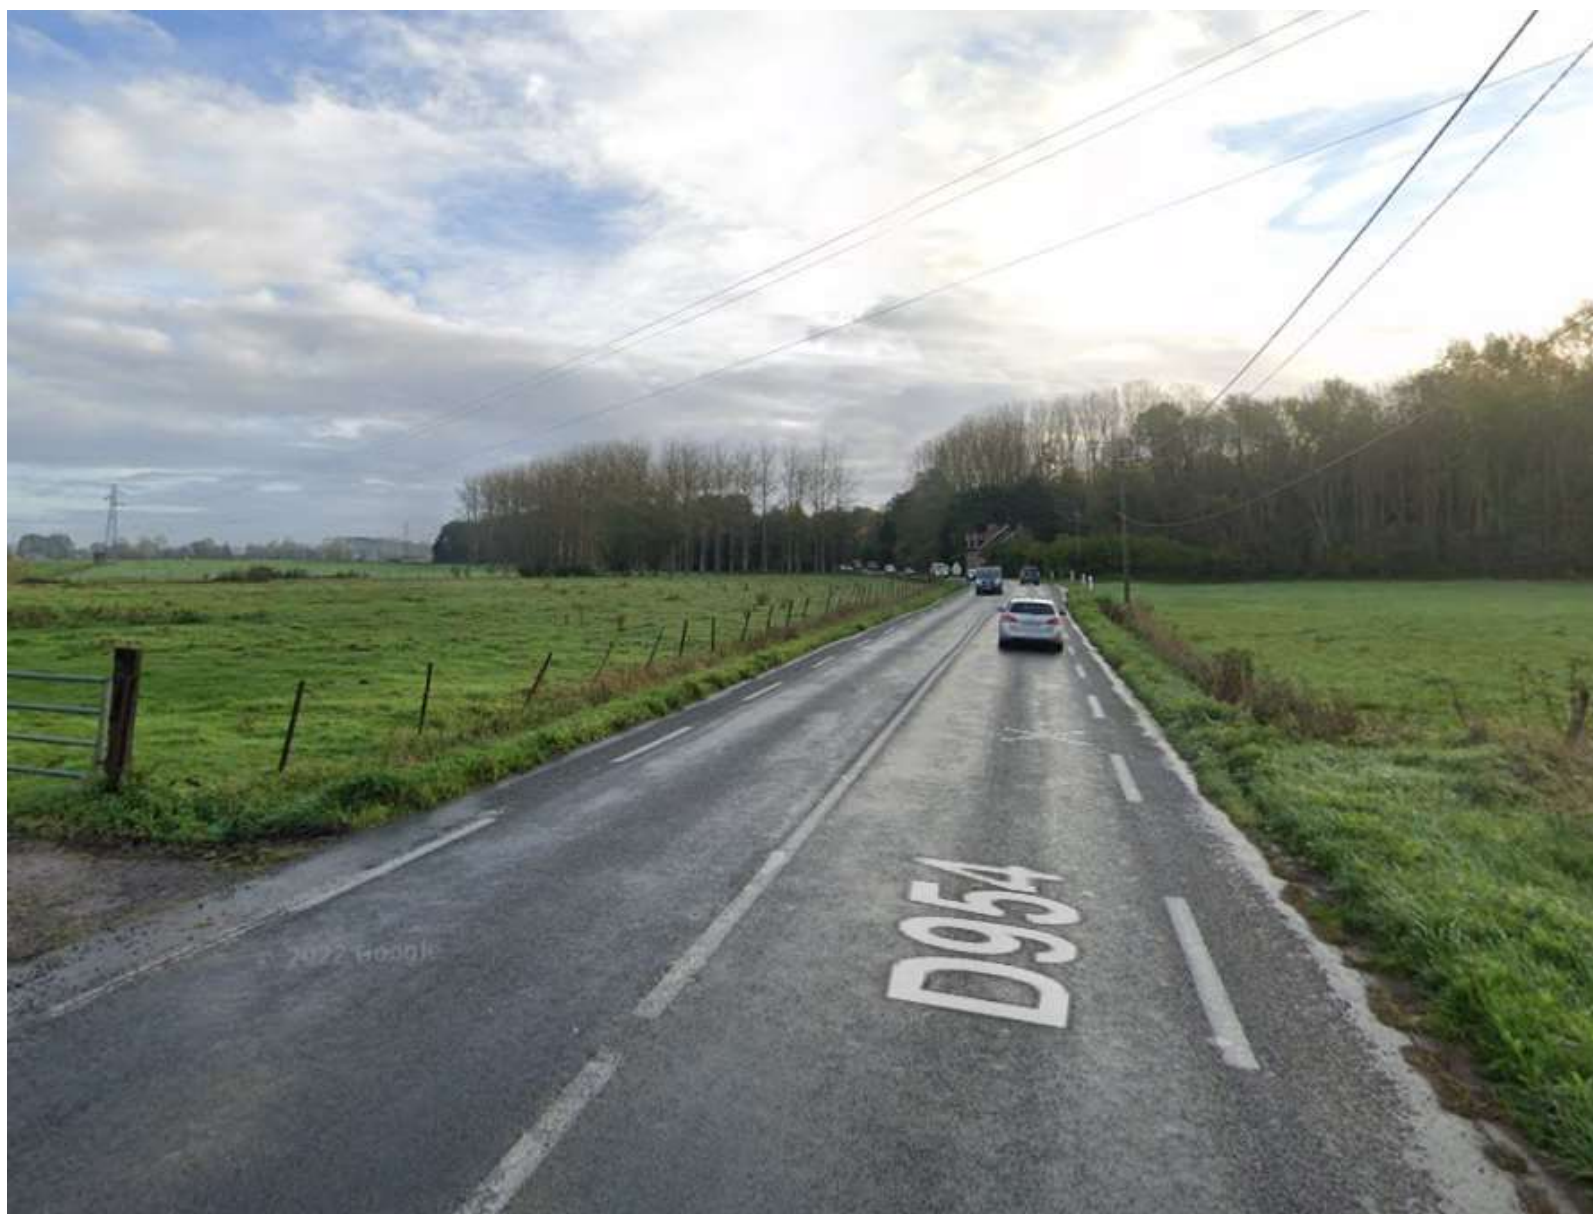
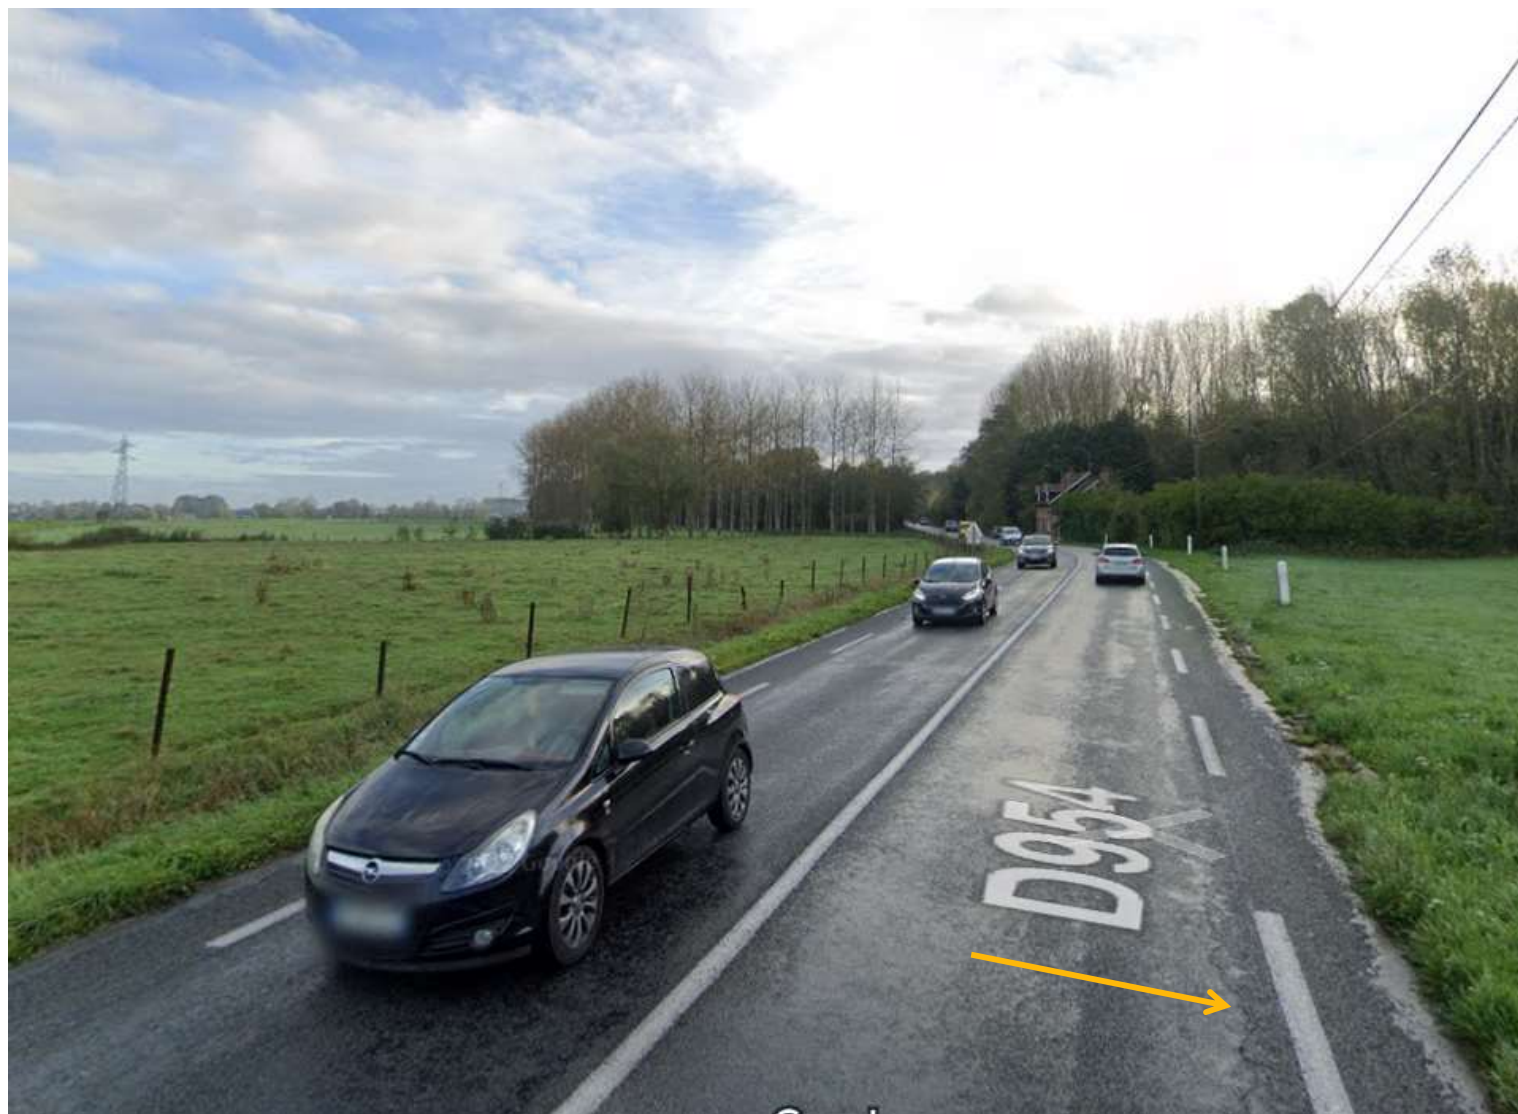
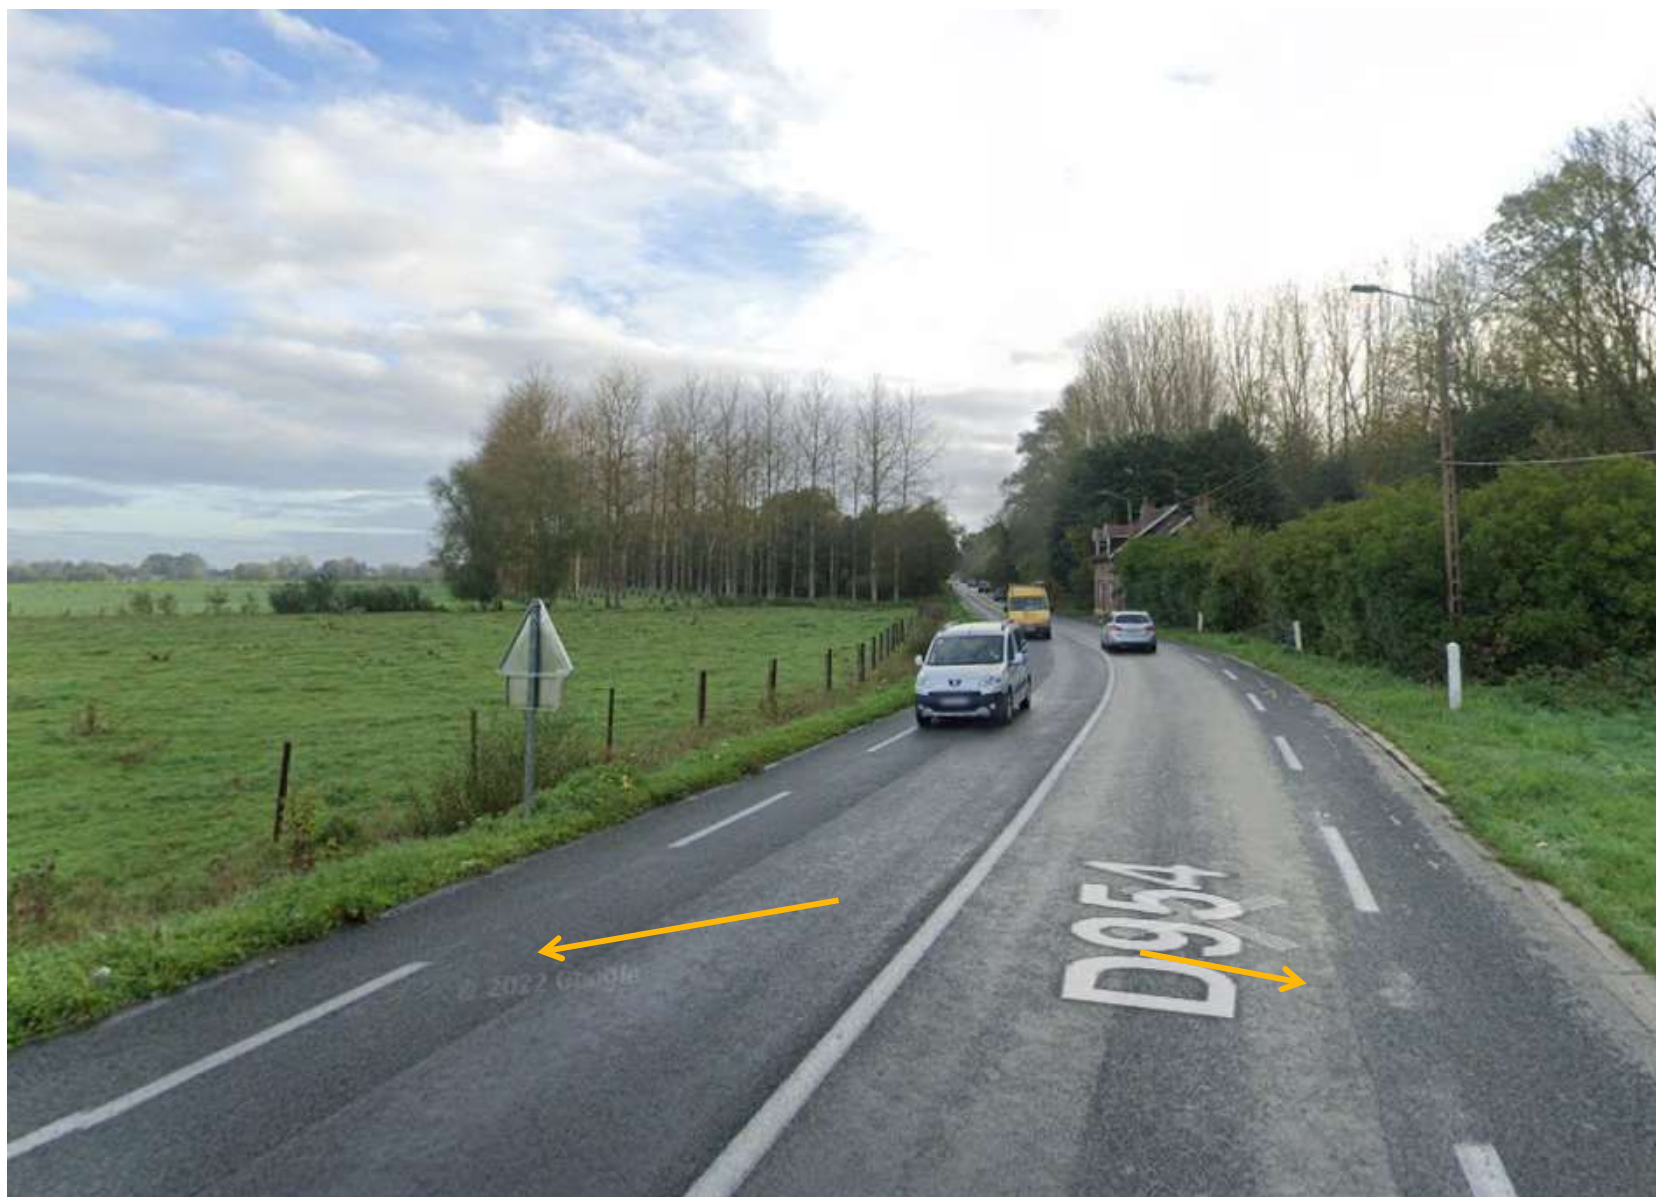
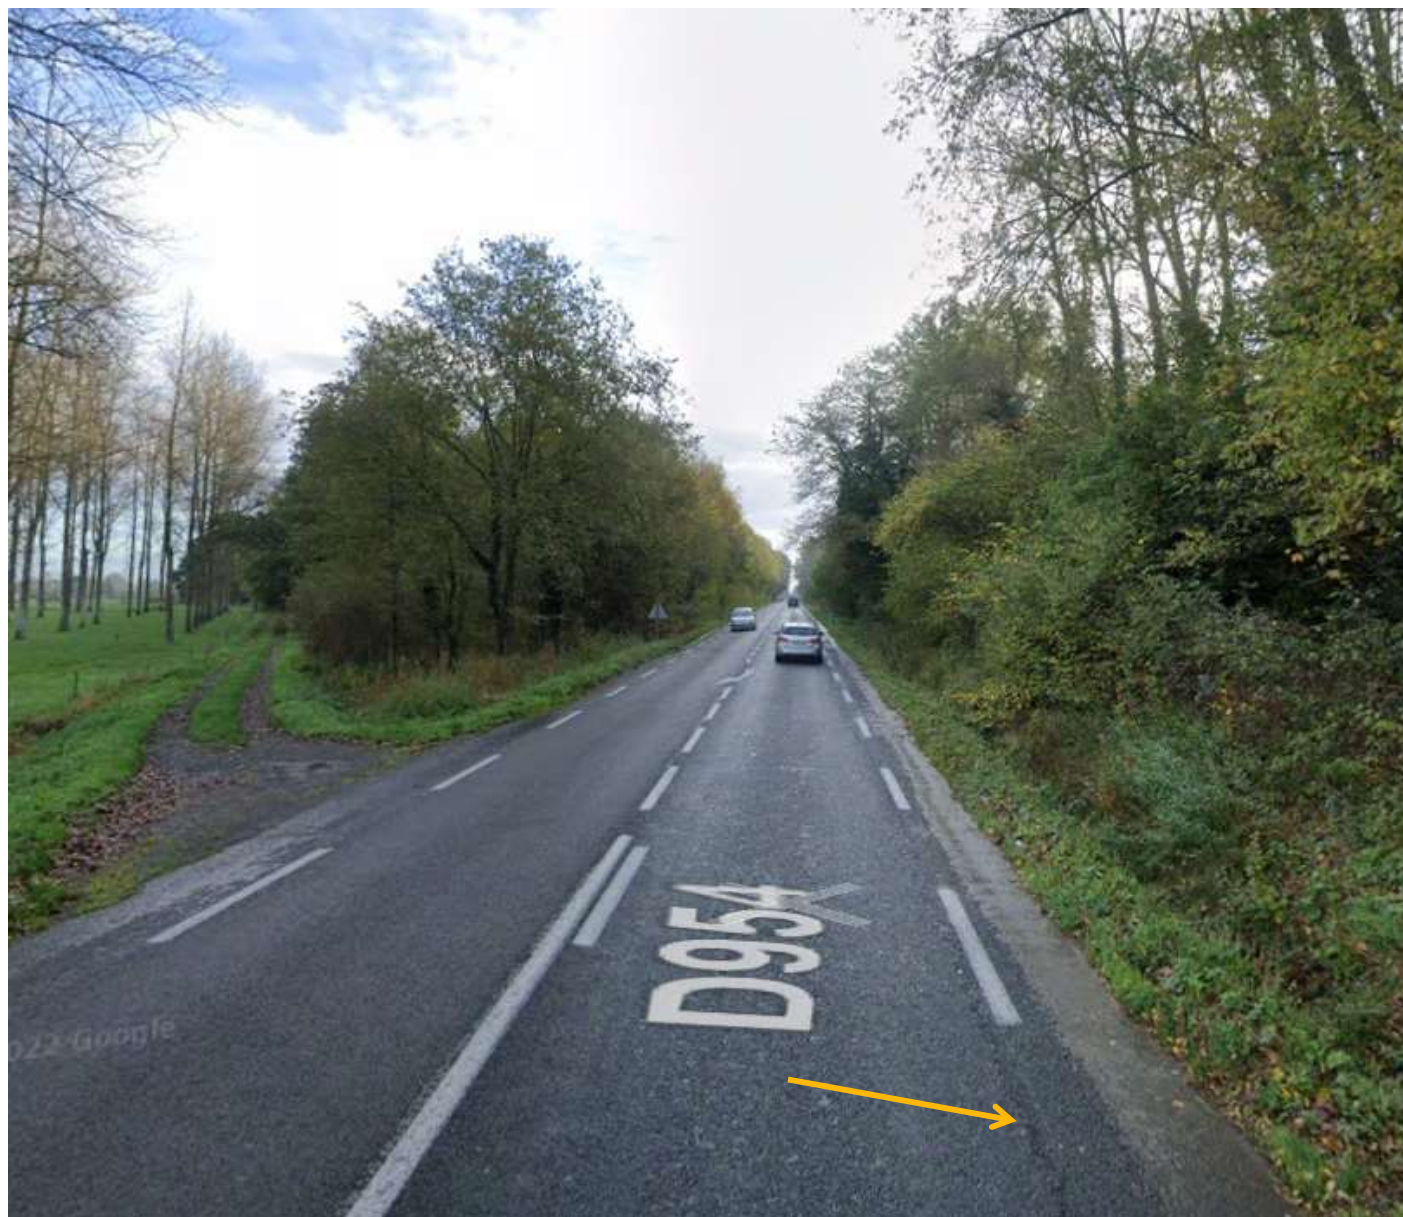
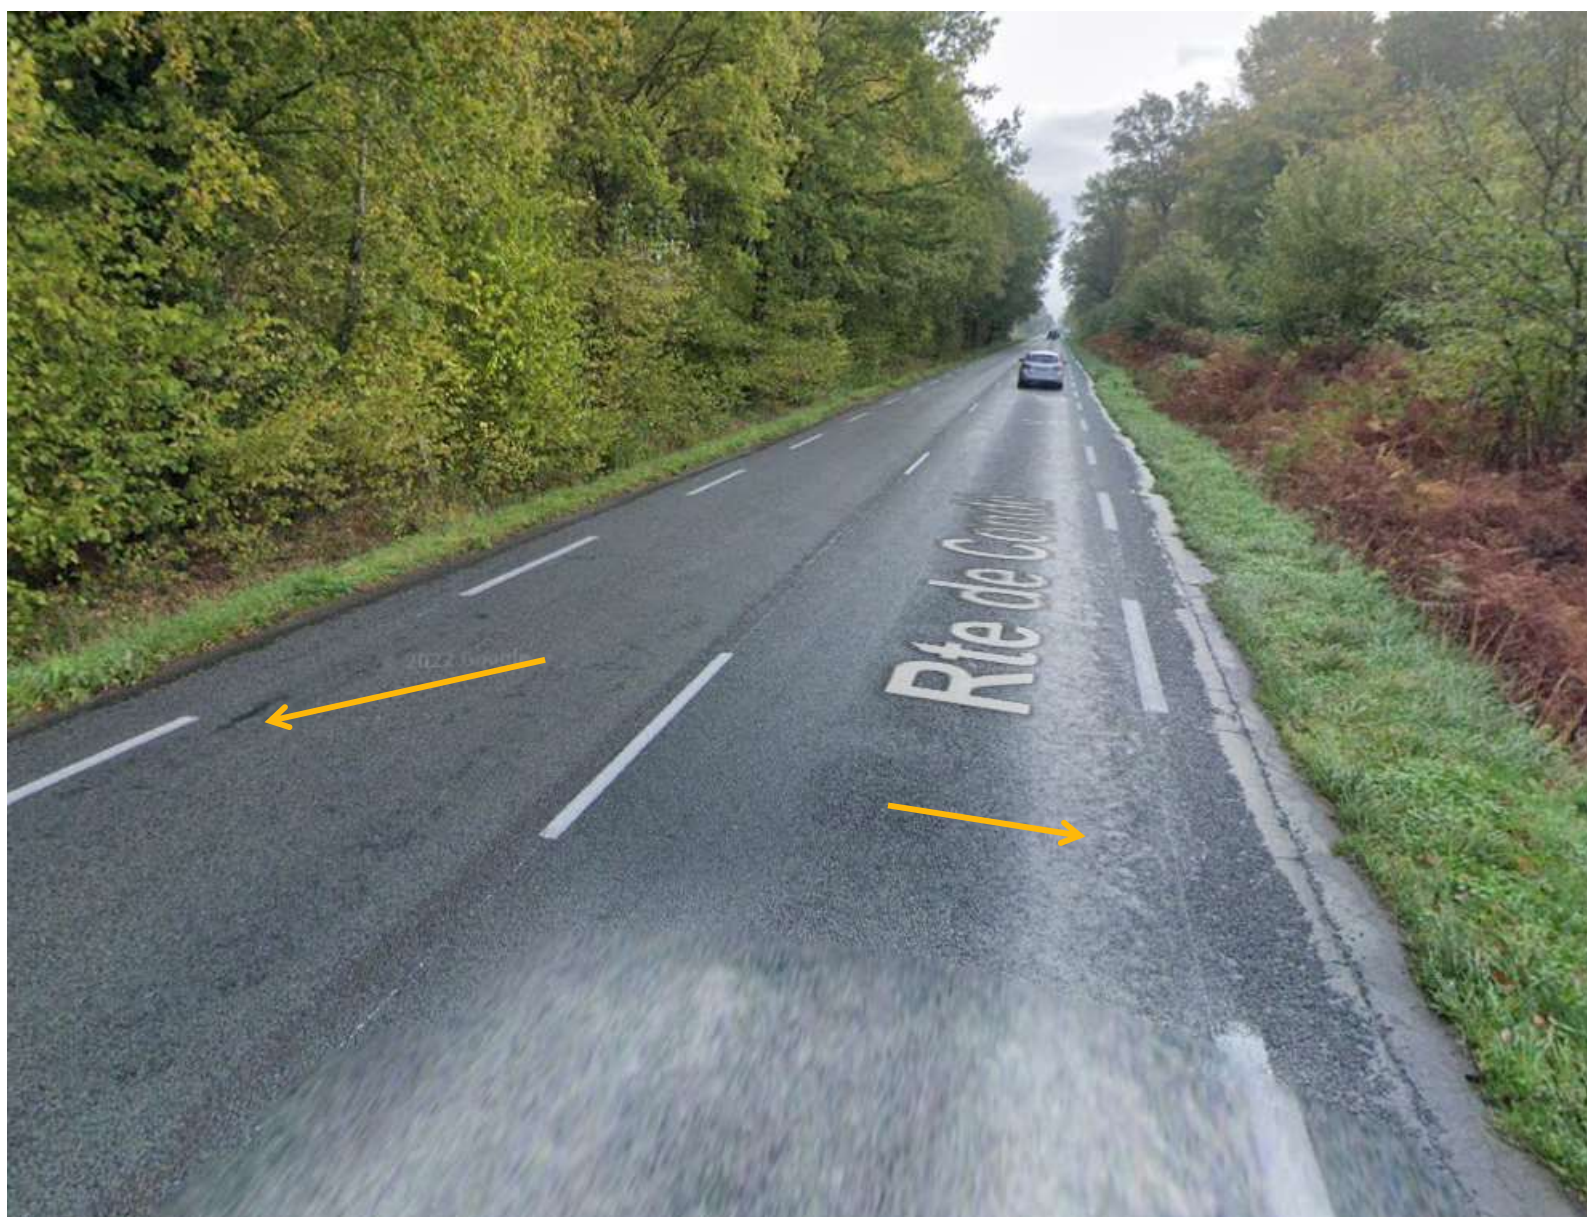
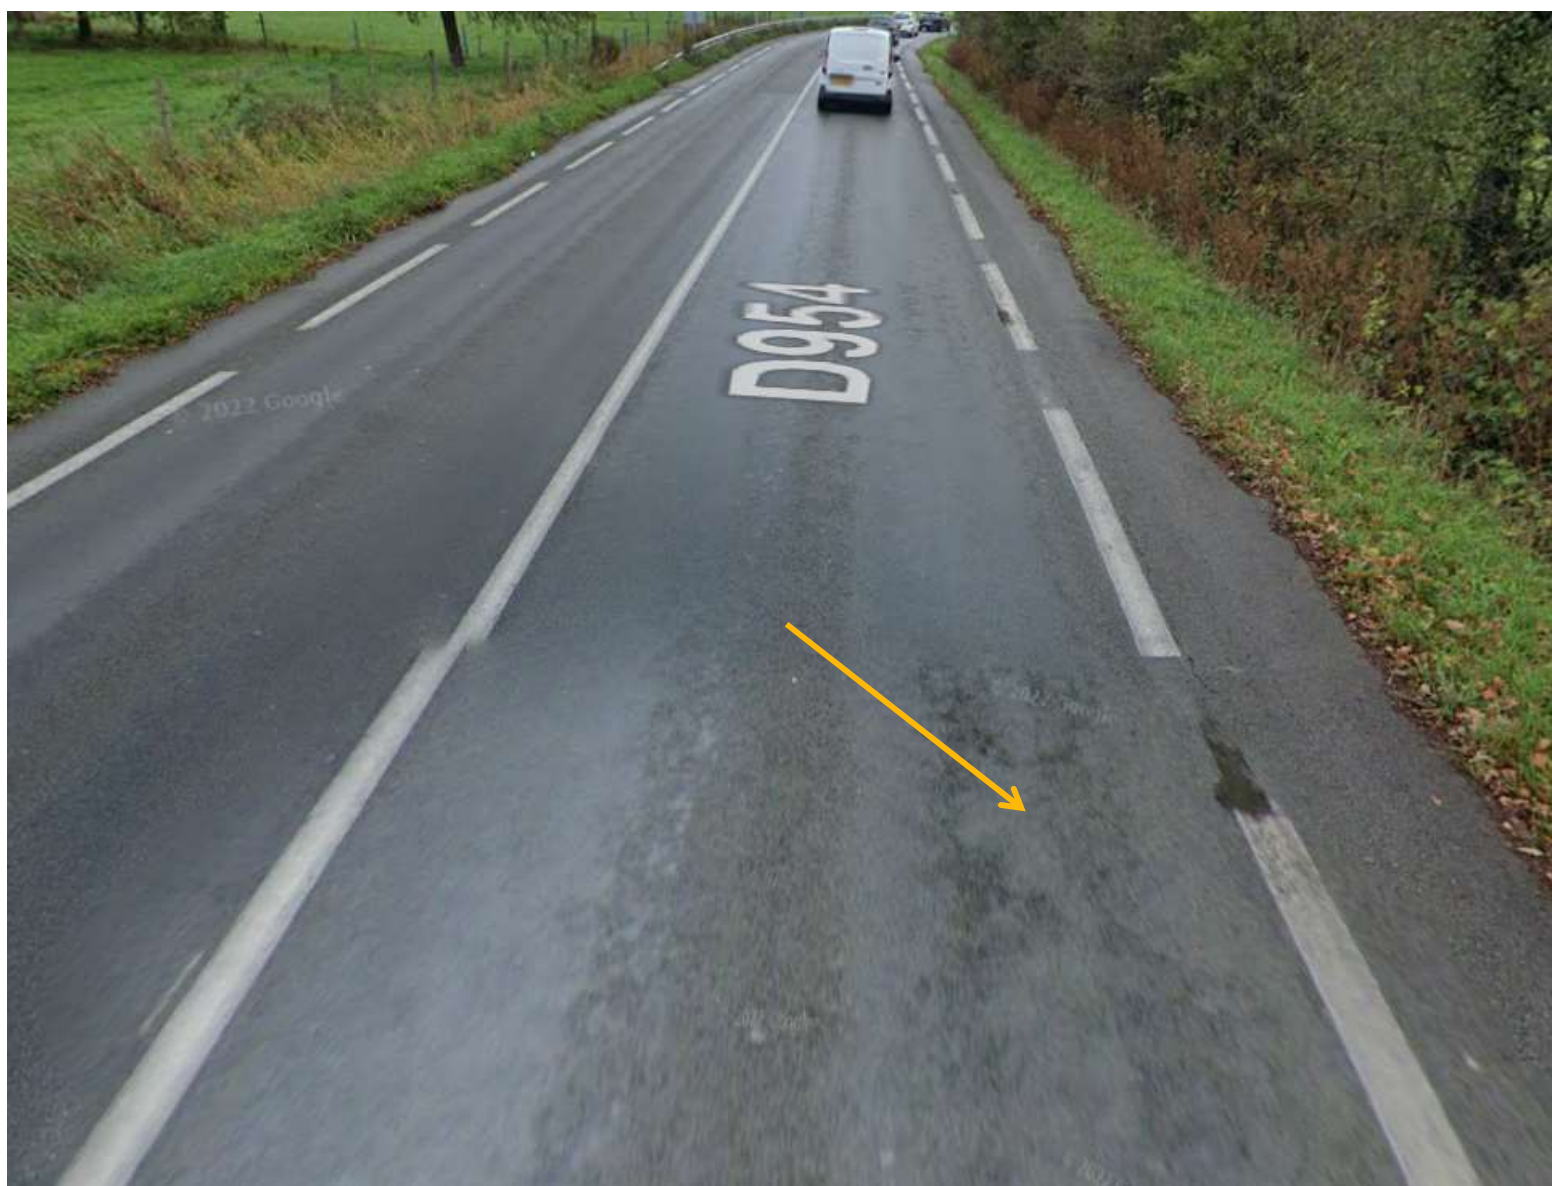
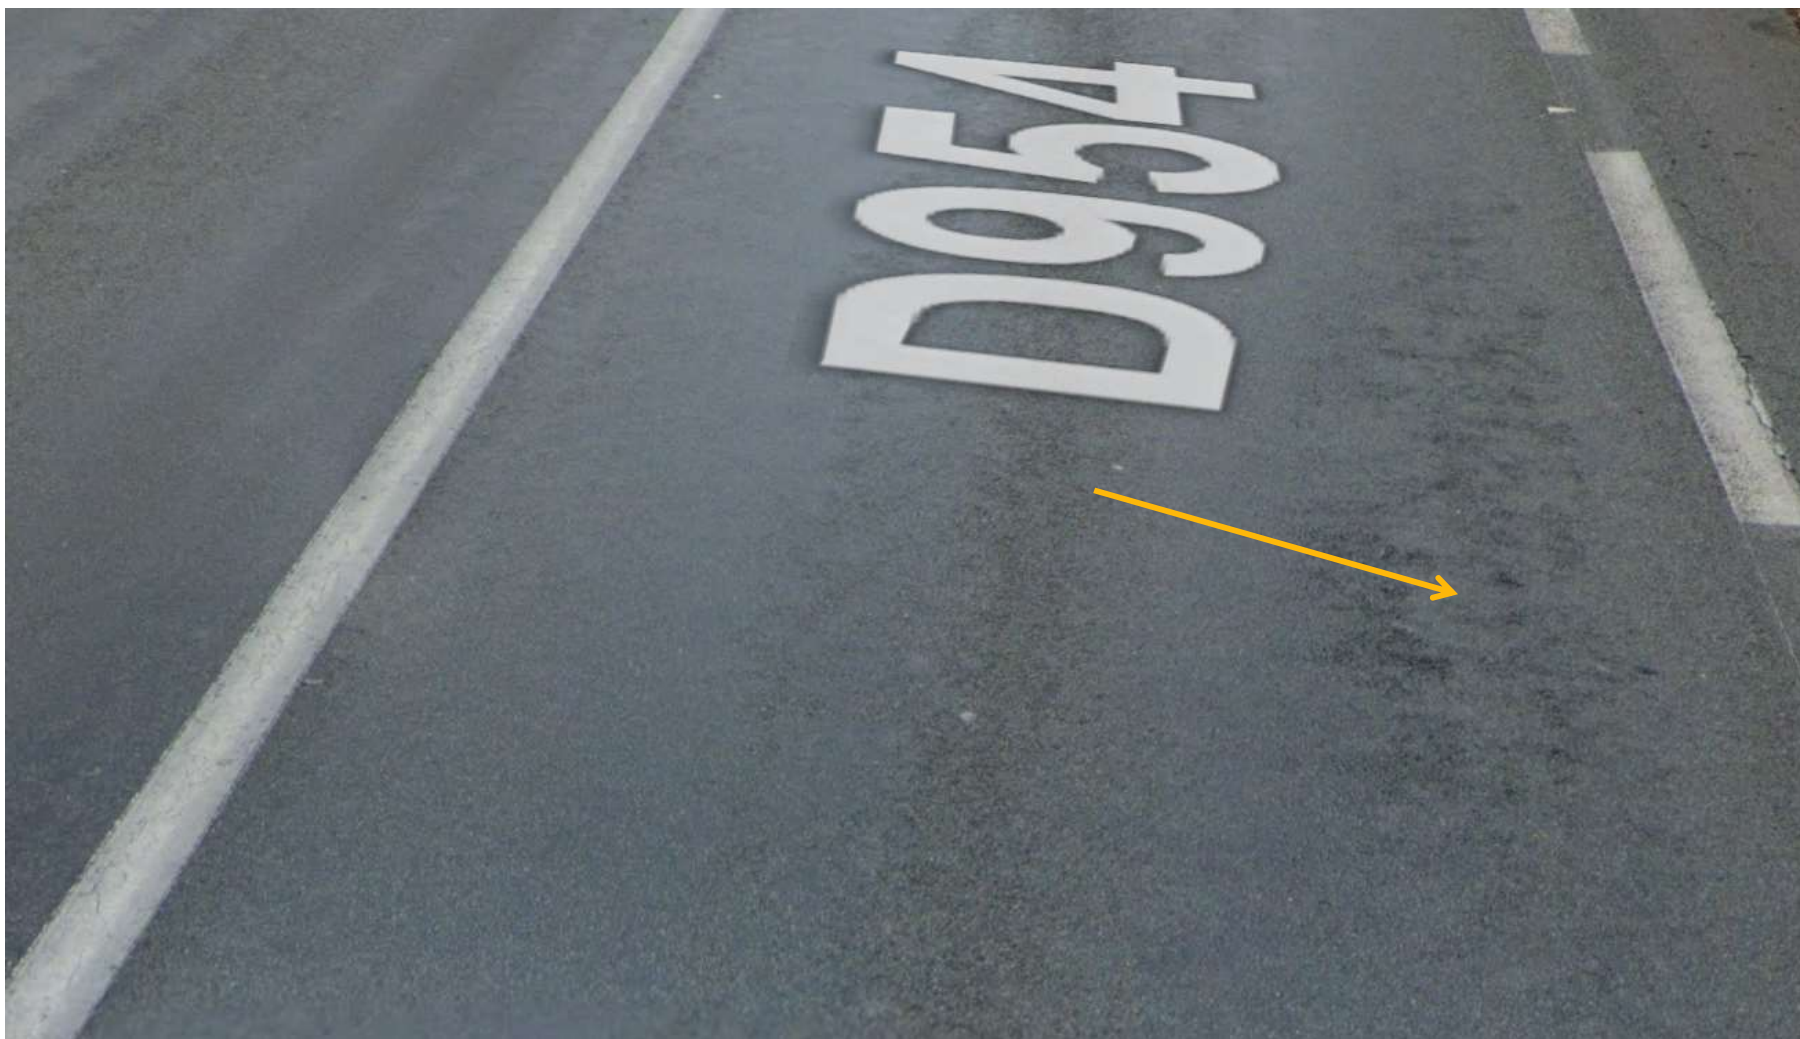
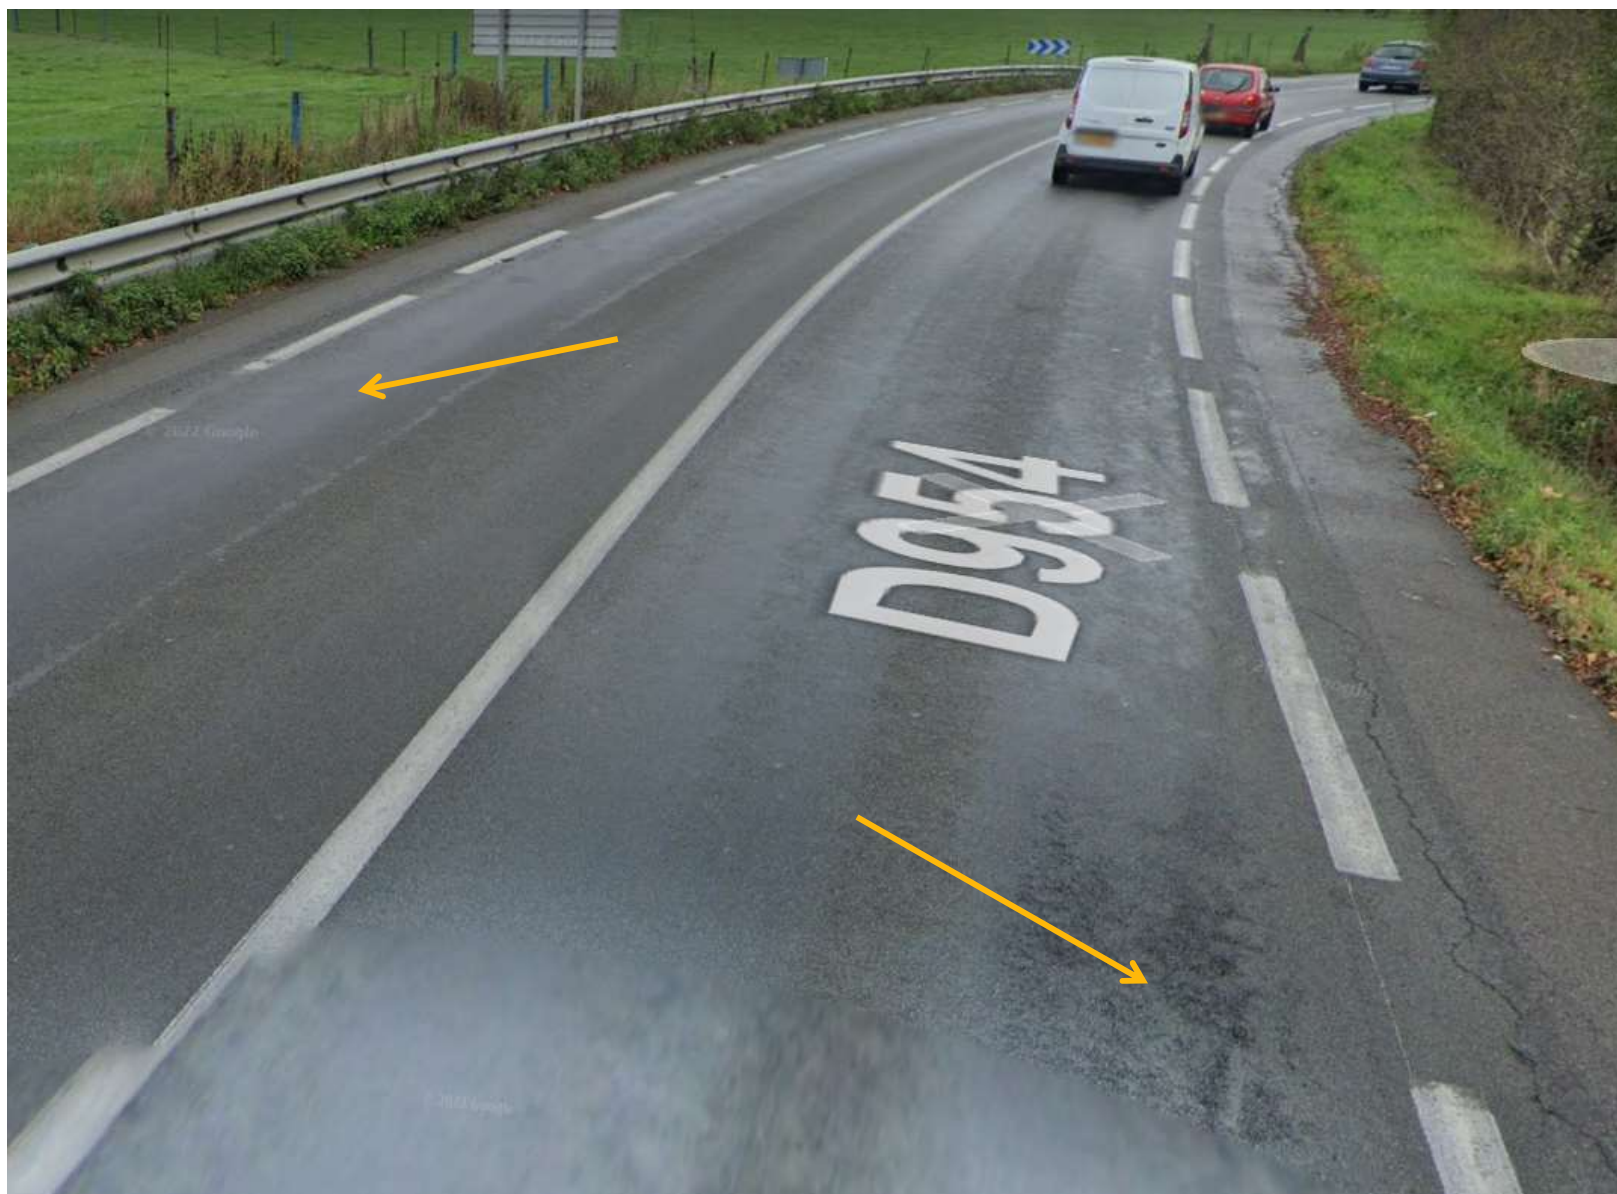
RD 954 photo 2022

- Quelques photographies de la section étudiée entre les PR 18+633 et 20+384

- Fissures longitudinales
- Début de faïençage en bande de roulement droite (photos)
- Orniérage rives 10 à 15mm
- Ressuage des ES
- Nombreuses Réparations

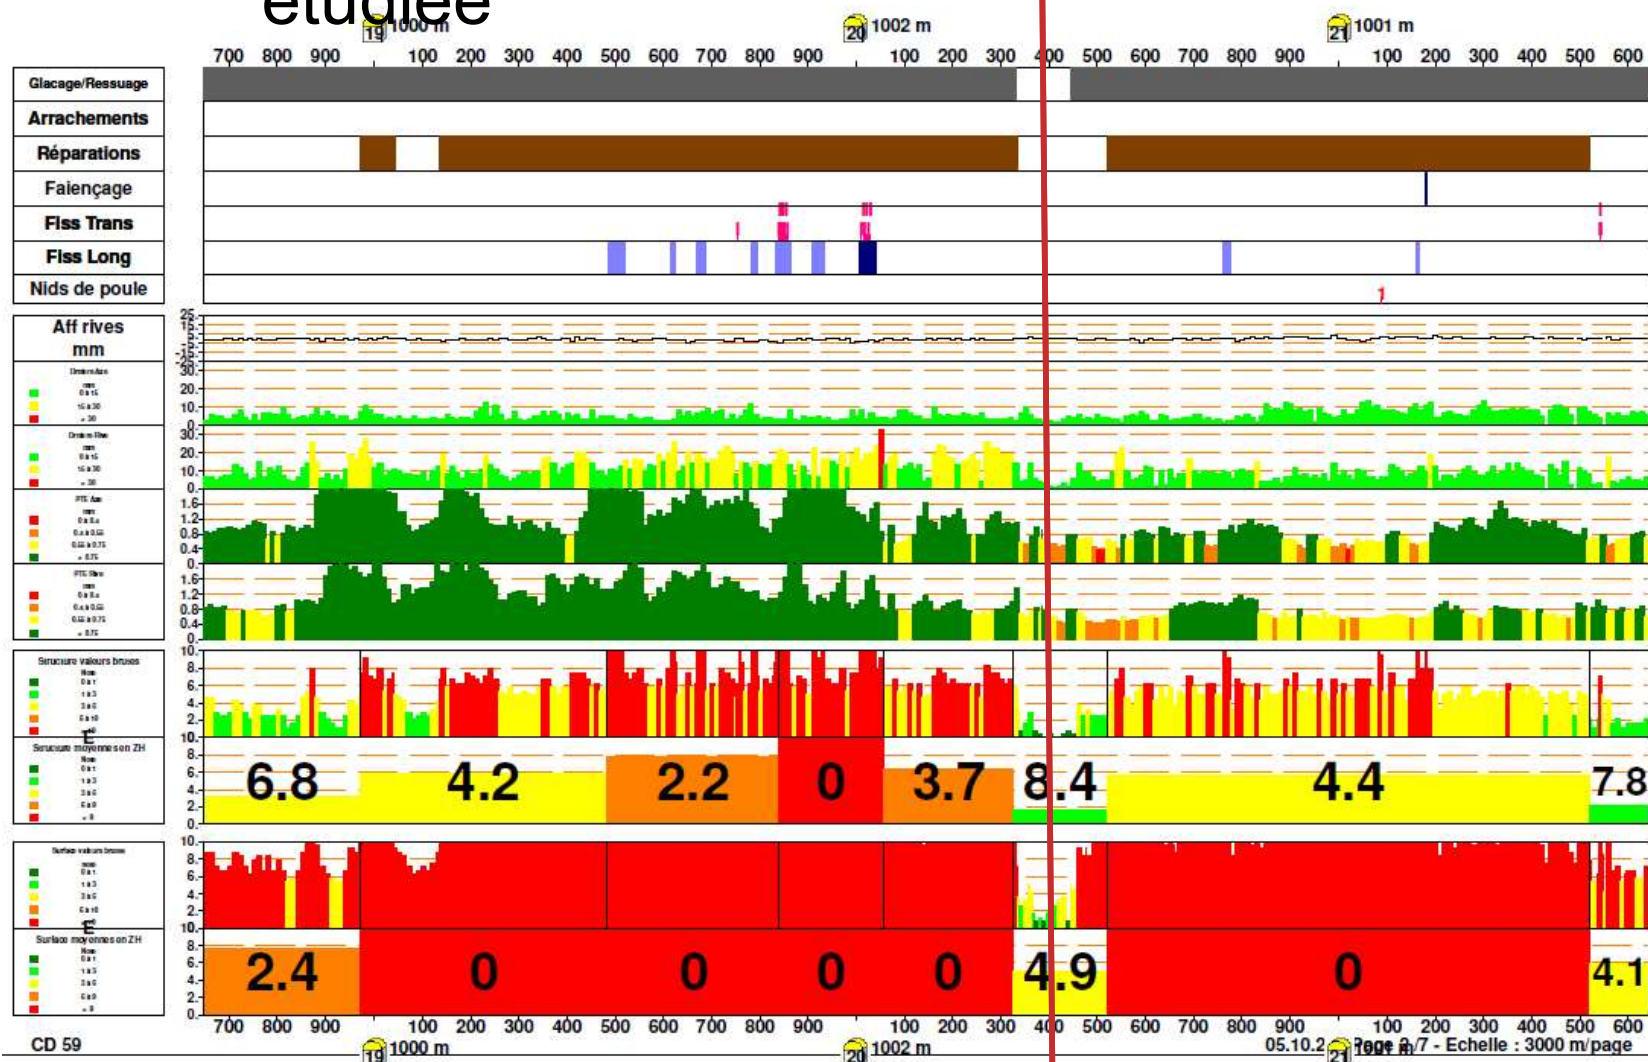
RD 954 relevé de dégradations octobre 2021

Conseil Départemental du NORD
VA_RD0954 de 15 + 0 à 36 + 556

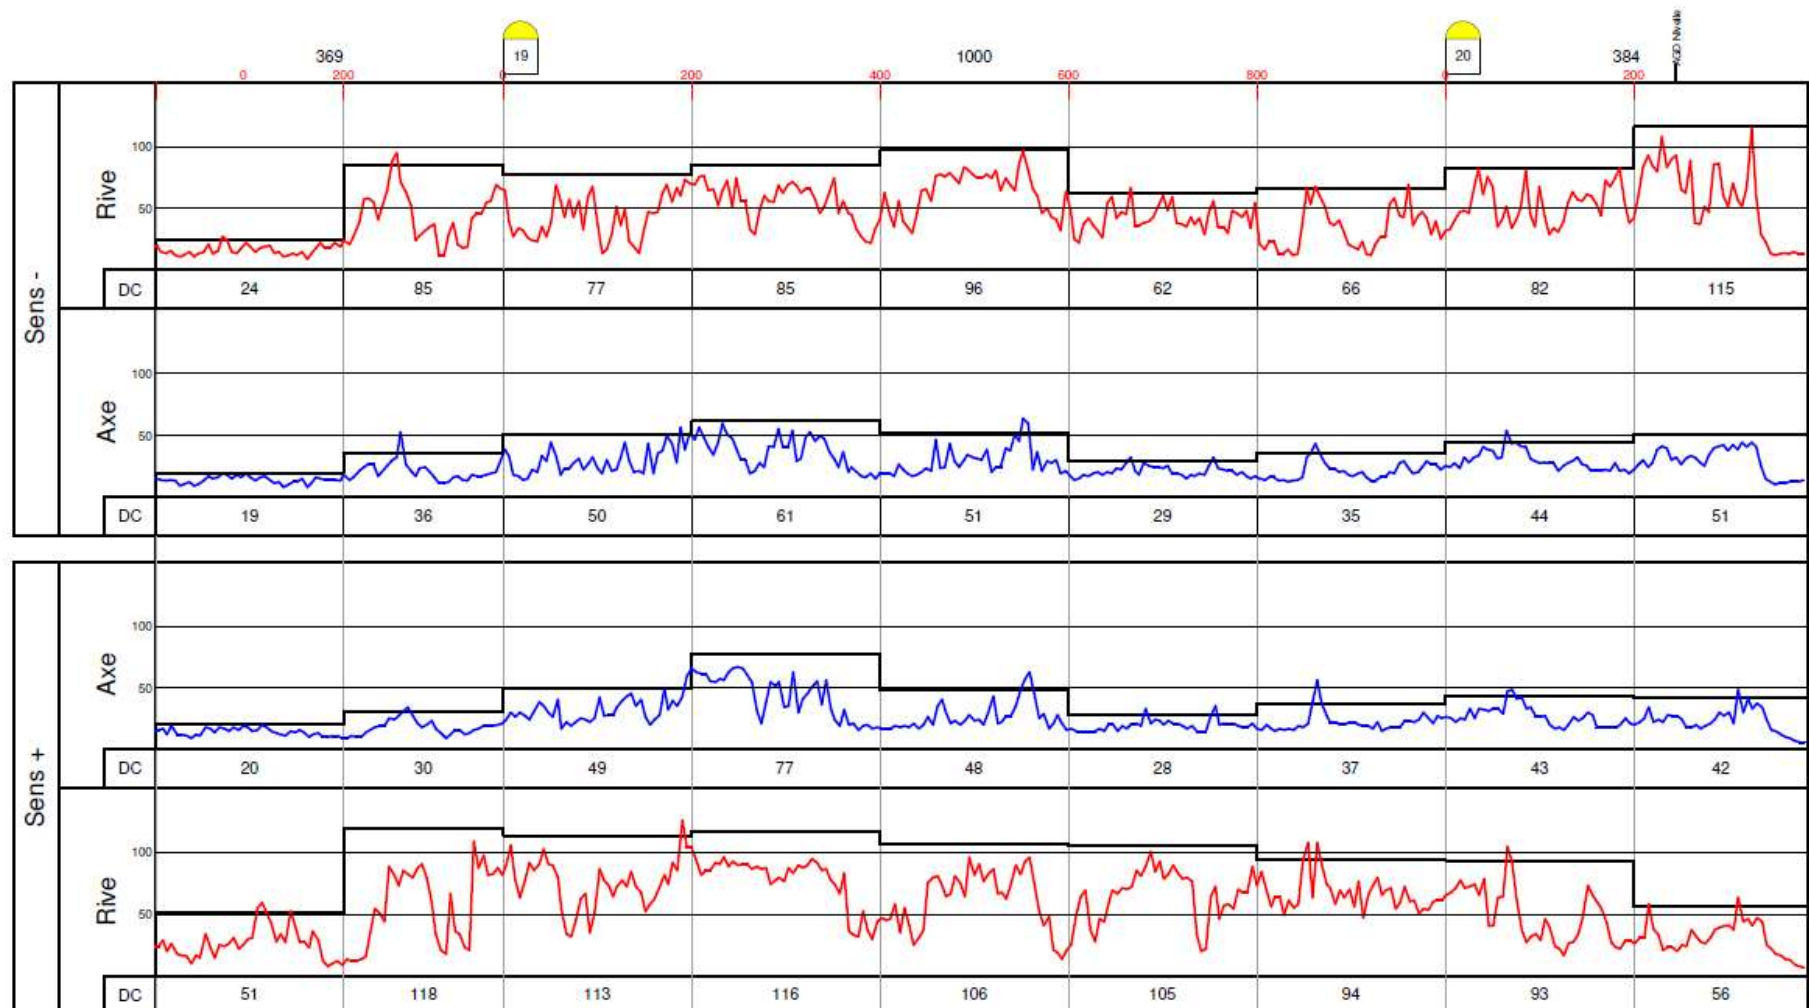
La déflexion

- Mesures réalisées décembre 2022 dans les 2 sens de circulation
- Valeurs de déflexion :
 - Valeurs élevées en rives variant de 93/100 à 118/100
 - Plus faibles en axe de l'ordre de 50/100
