Renforcement d'une chaussée avec pavés en fondation et grave hydraulique

Département du Nord

**CAS DE LA RD 954
PR 18+650 - PR 20+384**

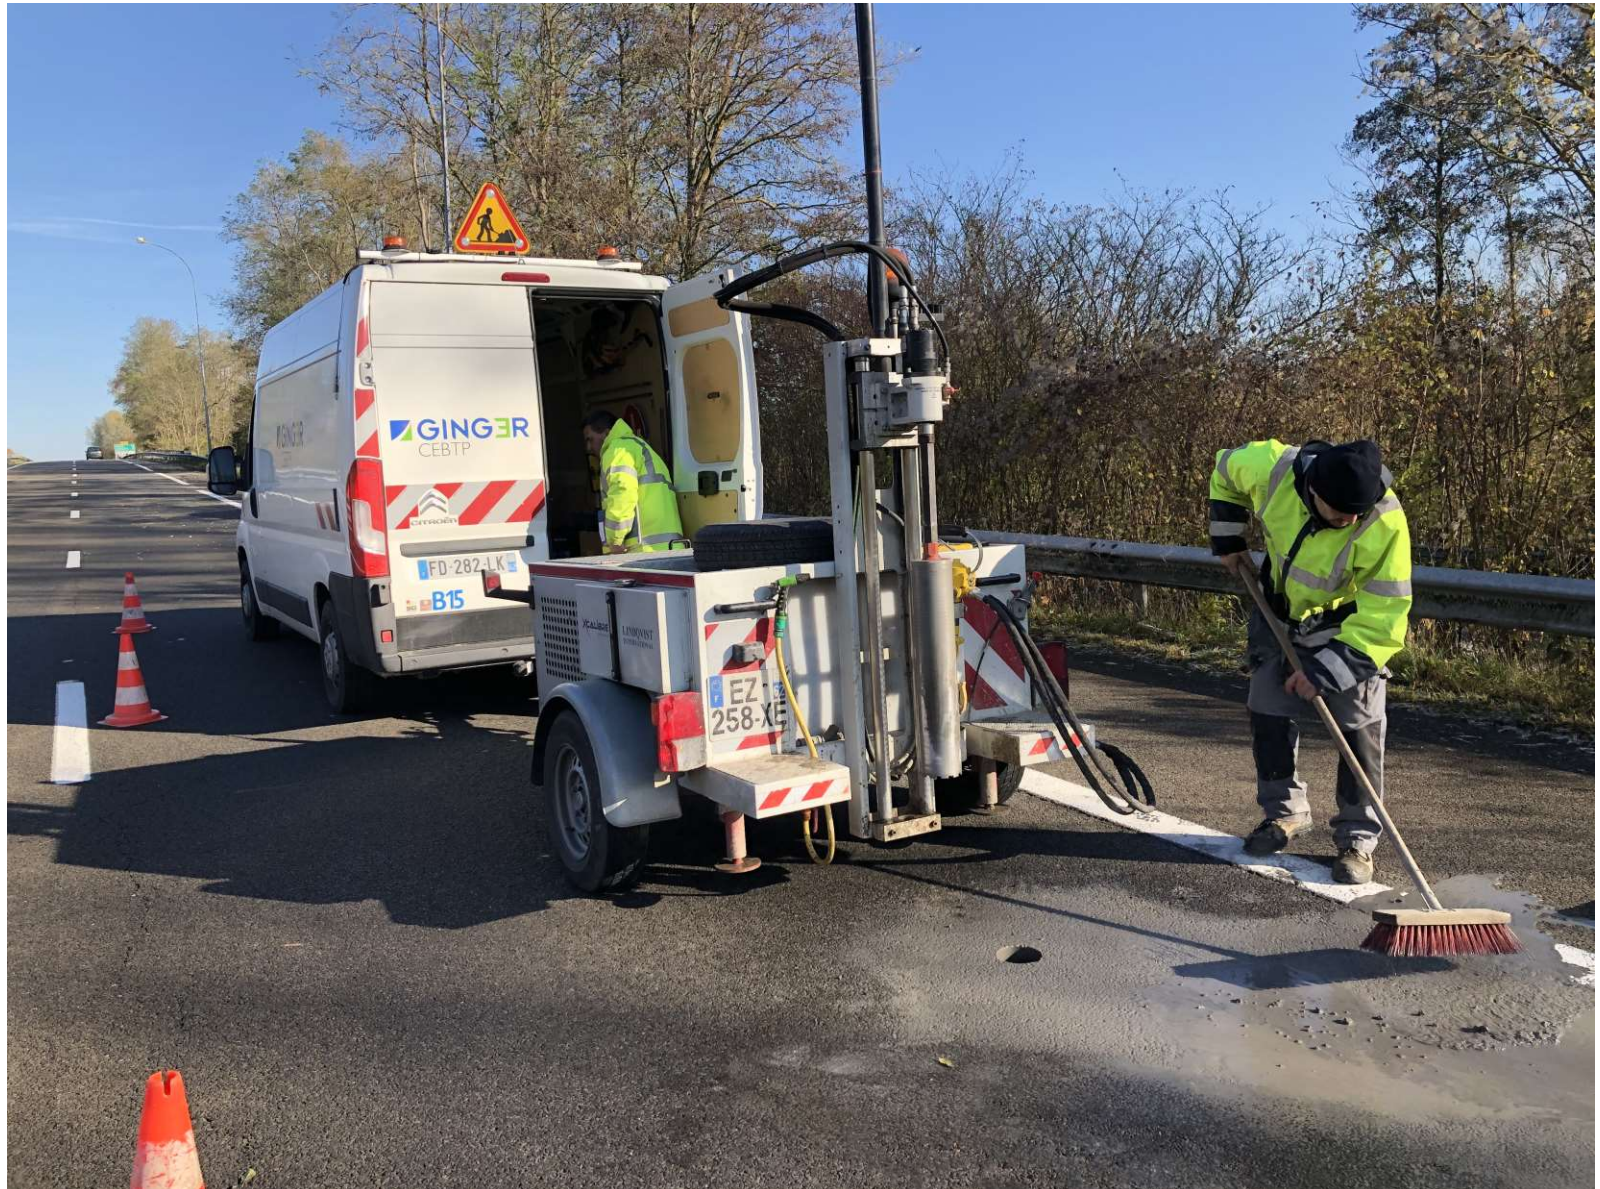
Implantation des carottages

PRELEVEMENT PAR CAROTTAGE

Chantier : BRUILLET AMAND (59)
RD 954 - PR18+633 à 20+384
Date du carottage : 01/03/23

Client : CD59
Dossier N° : NBE3.N.0011.2
Carottier : Diamant 125

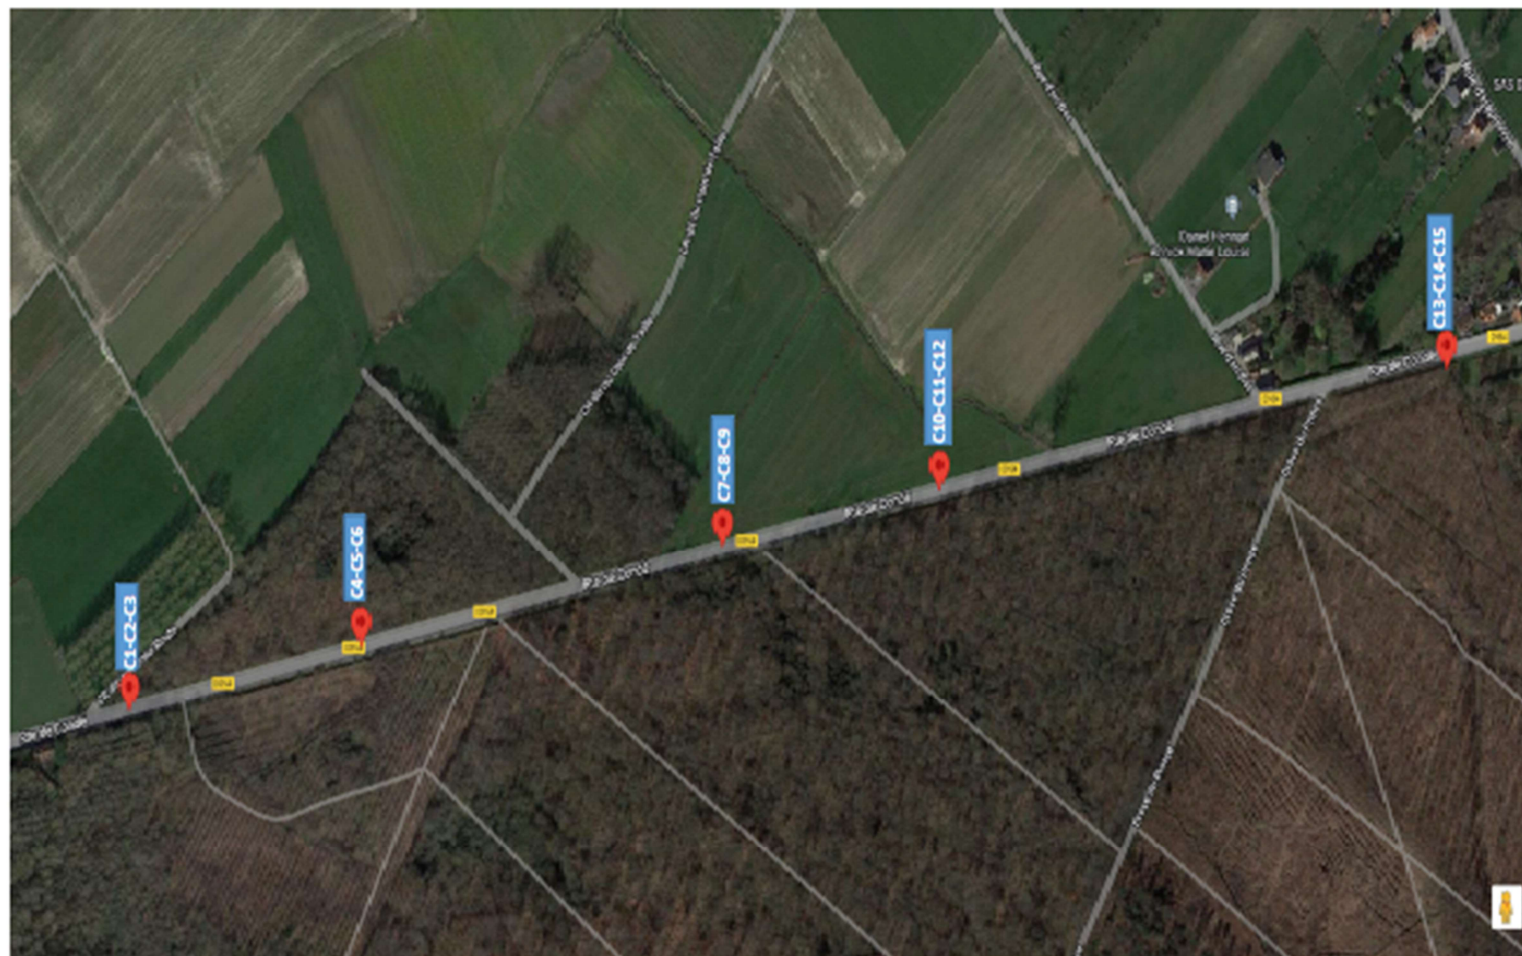
Implantation des carottages

PR : 18 + 633 à PR : 20 + 384

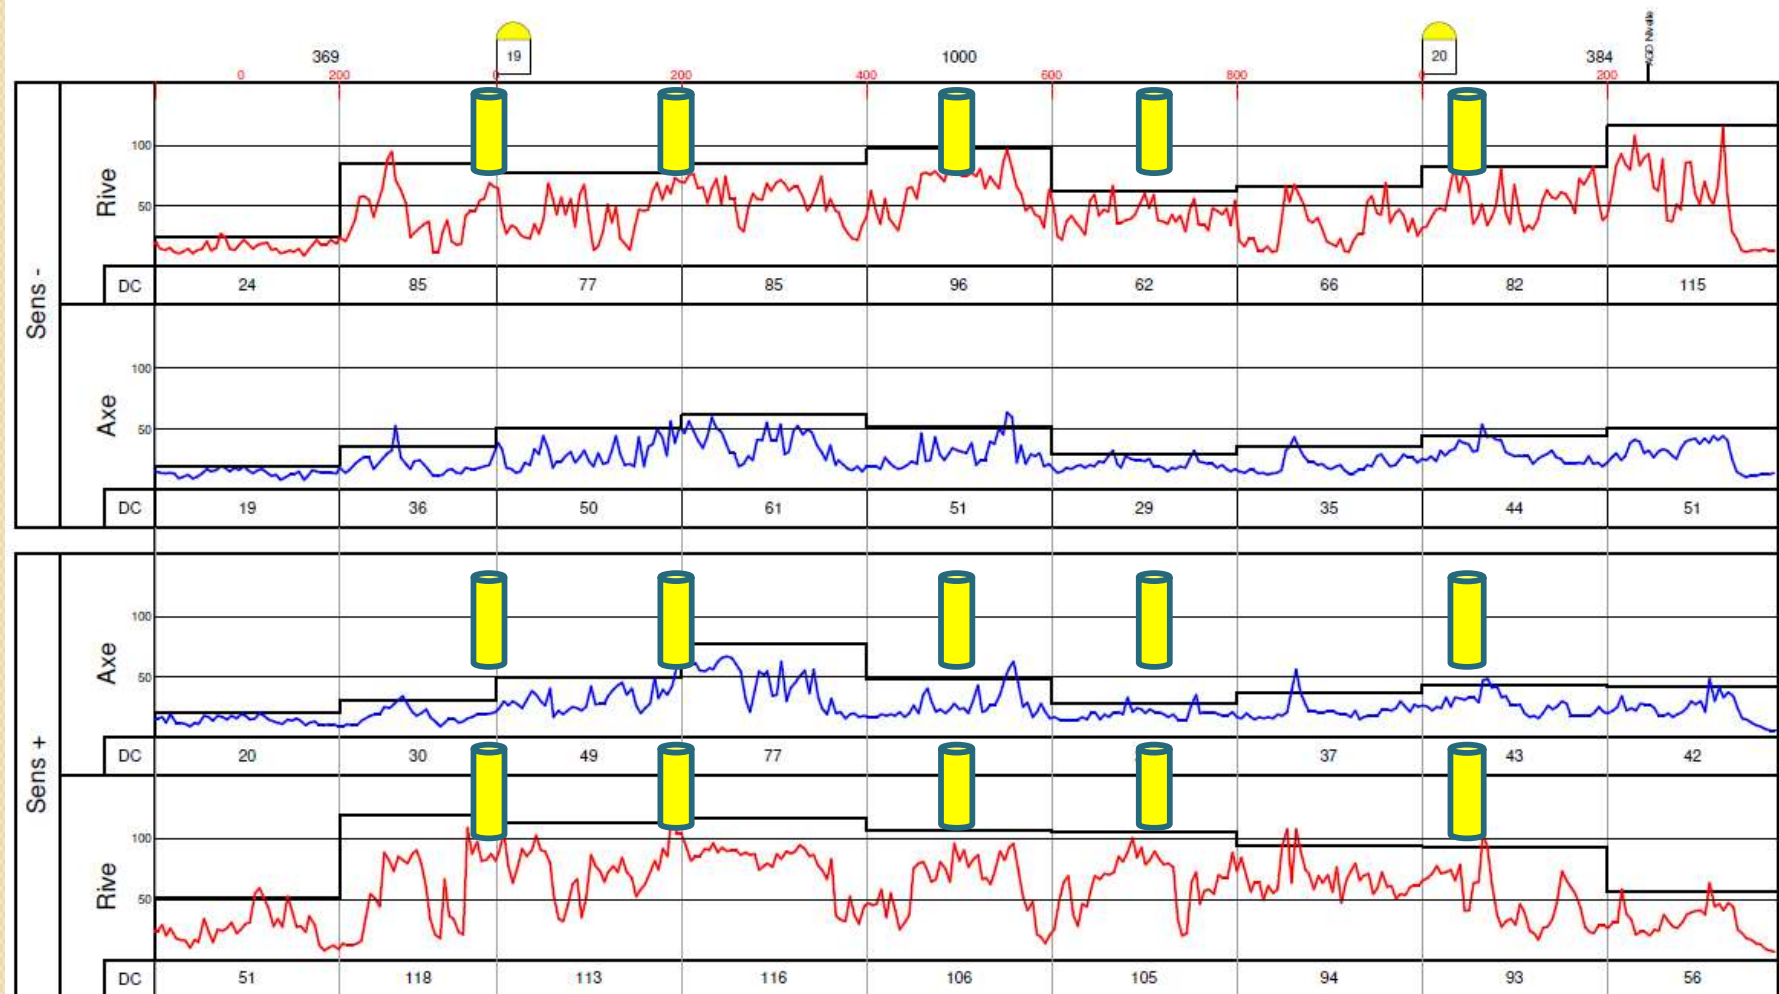
**Déflexion (1/100 mm)
en date du 8 décembre 2022**

- Mesures réalisées décembre 2022 dans les 2 sens de circulation
- Valeurs de déflexion :
 - Valeurs élevées en rives variant de 93/100 à 118/100
 - Plus faibles en axe de l'ordre de 50/100

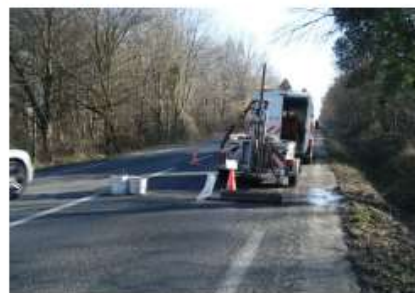
Carotte n° : C1

Localisation : RD0954 - PR 18+964 - Rive droite

Fissuration : **OUI**
Faïencage : **OUI**
Nids de poules : **NON**
Affaissement : **OUI**
Resstage : **OUI**

Constitution des couches							
Nature	Type de revêtement	Granulat	Calibre	Epaisseur (cm)	Gr. traitée liée : oui, non partiellement	Résultats Amiante	Résultats HAP
Béton bitumineux	0.0	Porphyre	0/10	9.00	non collé à	-	-
Matériaux Traités aux Liants Hydrauliques	GTLH	Calcaire	0/20	30.00	non liée	-	-
Pavés	Pavés	0.0	0.0	17.00		-	-
Matériaux	Sable	0.0	0.0	5.00		-	-
Matériaux	Limon Sableux	0.0	0.0	0.00		-	-

Structure : 61.0 cm

Profondeur du carottage : 76 cm

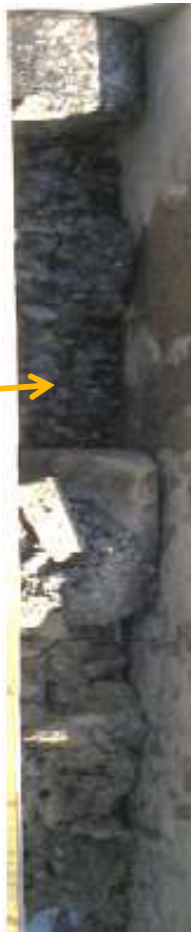
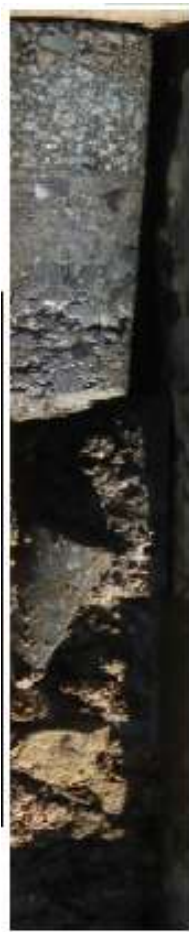
Carottages C1 à C2 PR I 8+964

Béton bitumineux

Grave laitier

Pavés

GL
désagrégée

Fissuration : **OUI**
Faiencage : **OUI**
Nids de poules : **NON**
Affaissement : **OUI**
Ressuage : **OUI**

Fissuration : **NON**
Faiencage : **NON**
Nids de poules : **NON**
Affaissement : **NON**
Ressuage : **OUI**

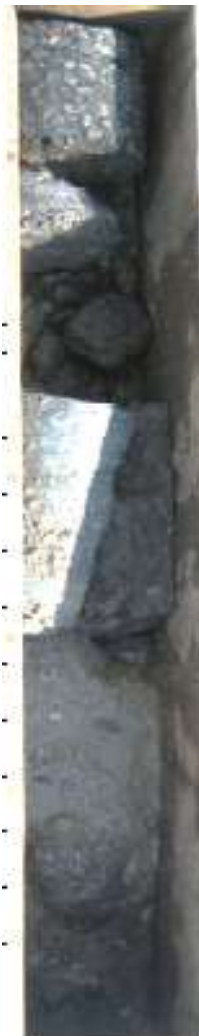
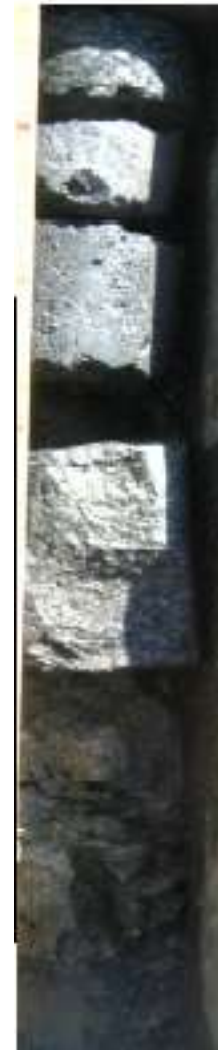
Carottages C4 à C6 PR I 9+I 90

Fissuration : **OUI**
 Faiencage : **OUI**
 Nids de poules : **NON**
 Affaissement : **OUI**
 Ressuage : **OUI**

Fissuration : **NON**
 Faiencage : **NON**
 Nids de poules : **NON**
 Affaissement : **NON**
 Ressuage : **OUI**

Fissuration : **NON**
 Faiencage : **NON**
 Nids de poules : **NON**
 Affaissement : **NON**
 Ressuage : **NON**

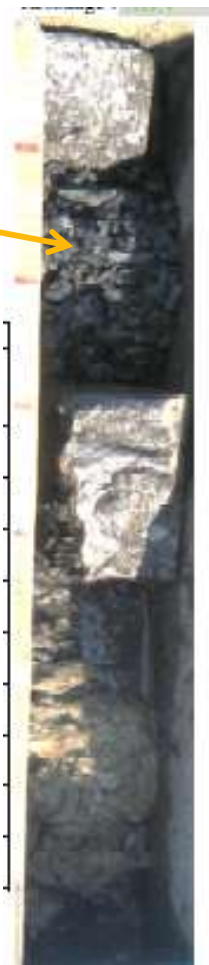
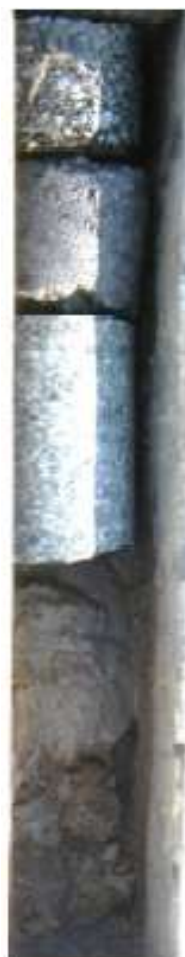
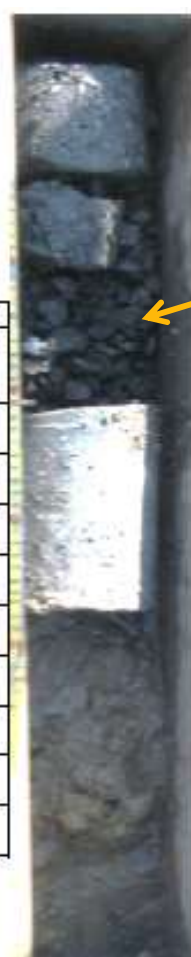
Carottages C7 à C9 PR 19+568

Fissuration : **NON**
 Faiencage : **NON**
 Nids de poules : **NON**
 Affaissement : **NON**
 Ressuage : **NON**

Fissuration : **NON**
 Faiencage : **NON**
 Nids de poules : **NON**
 Affaissement : **NON**
 Ressuage : **OUI**

Fissuration : **OUI**
 Faiencage : **OUI**
 Nids de poules : **NON**
 Affaissement : **OUI**
 Ressuage : **OUI**

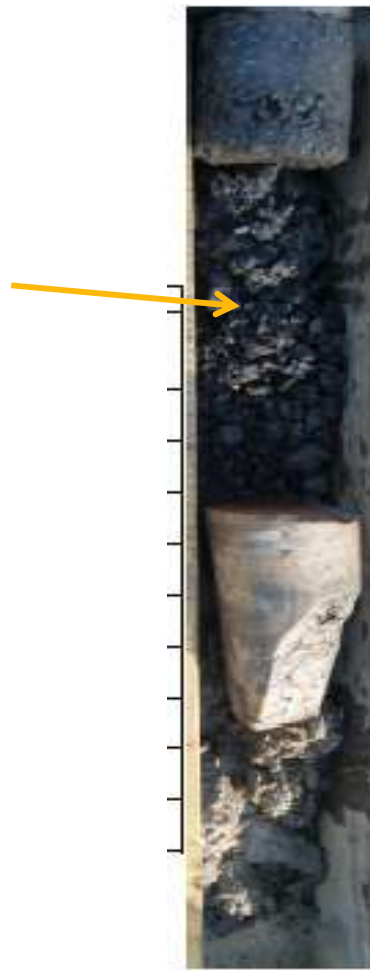
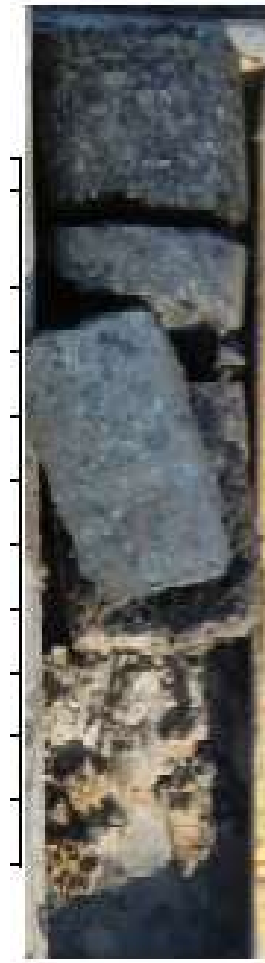
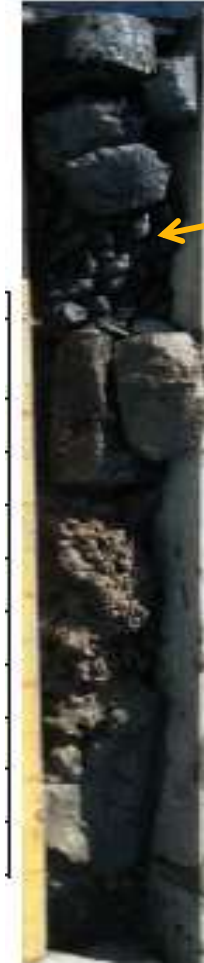
Carottages C10 à C12 PR 19+743

Fissuration : **OUI**
 Faiencage : **OUI**
 Nids de poules : **NON**
 Affaissement : **OUI**
 Ressuage : **OUI**

Fissuration : **OUI**
 Faiencage : **NON**
 Nids de poules : **NON**
 Affaissement : **NON**
 Ressuage : **NON**

Fissuration : **NON**
 Faiencage : **NON**
 Nids de poules : **NON**
 Affaissement : **OUI**
 Ressuage : **NON**

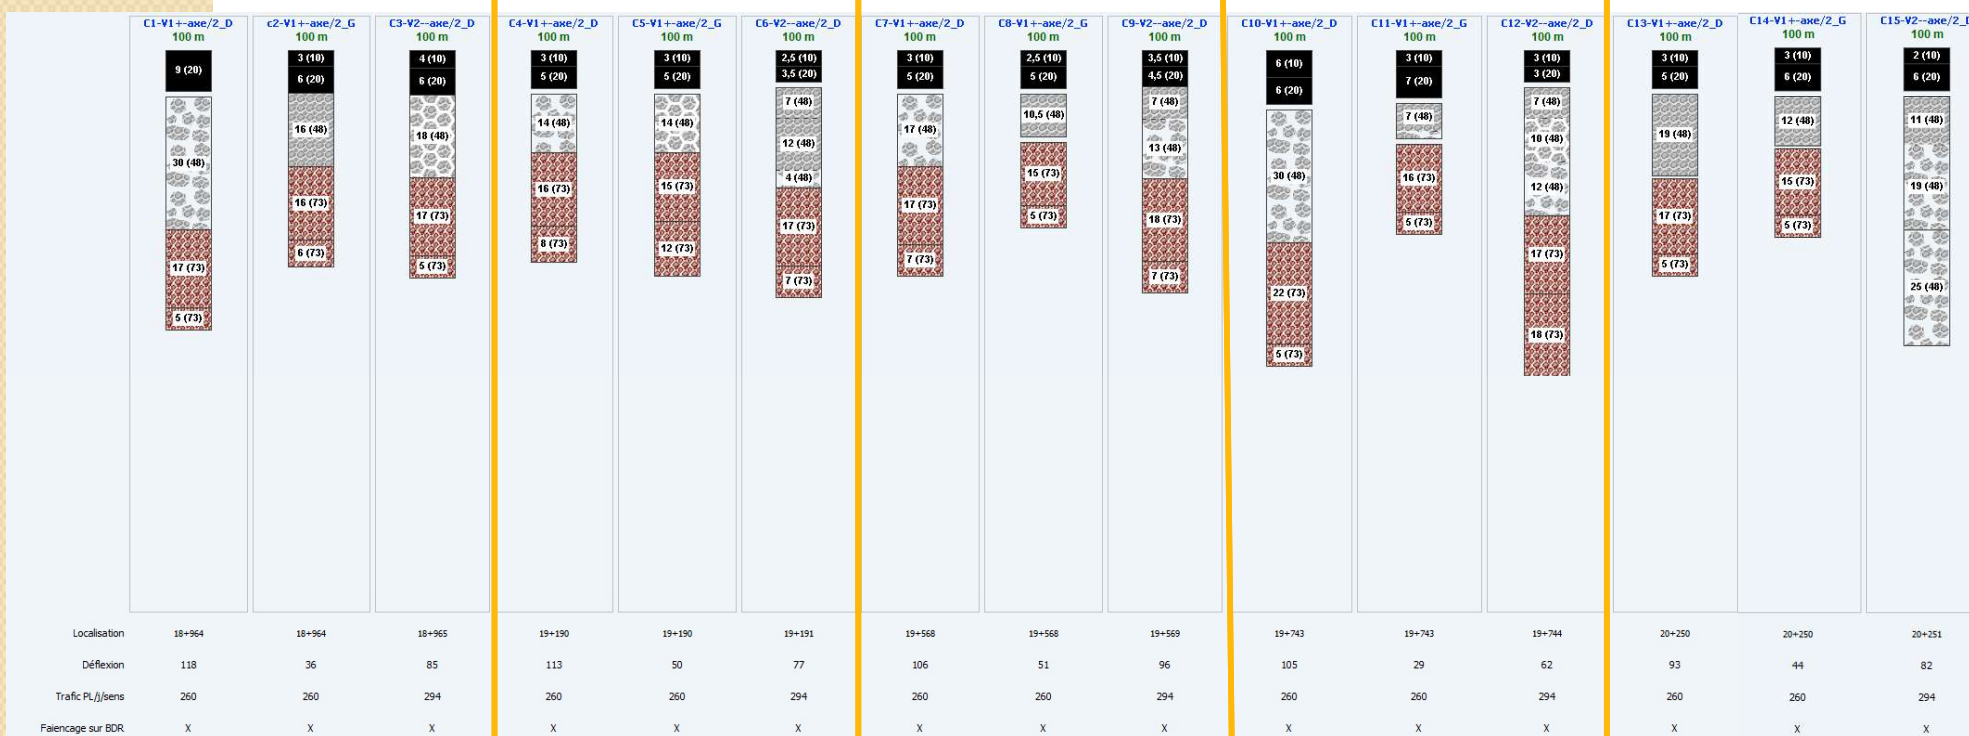
vue panoramique des carottages

- A ce stade on constate un décollement entre BB et GH sur presque toutes les carottes
- GH globalement en mauvais état
- Examen détaillé des carottages par profil

- L'examen des carottages dans la vue d'Erasmus permet de constater :
 - Des pavés à des niveaux différents entre l'axe et les rives
 - Si le fraisage est possible, il sera nécessaire d'examiner comment intervenir jusqu'à l'interface des pavés

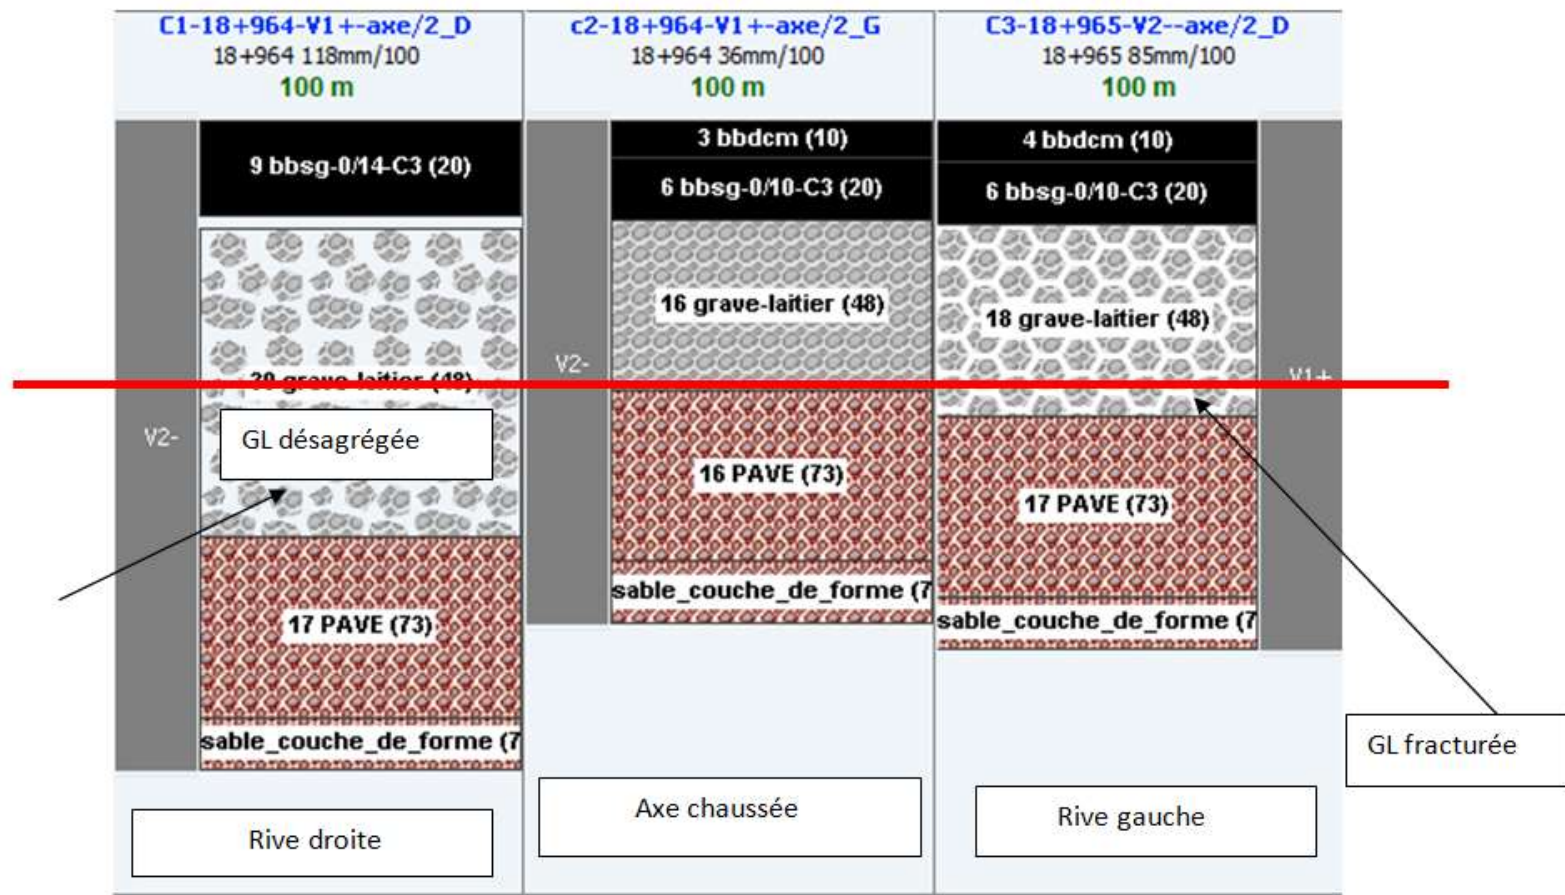
Carottages C1 à C3 PR 18+964

Les 3 carottages du profil au PR 18+964 : en rouge, la limite de la profondeur de fraisage

fraisage sur 25cm maximum (3+6+16)

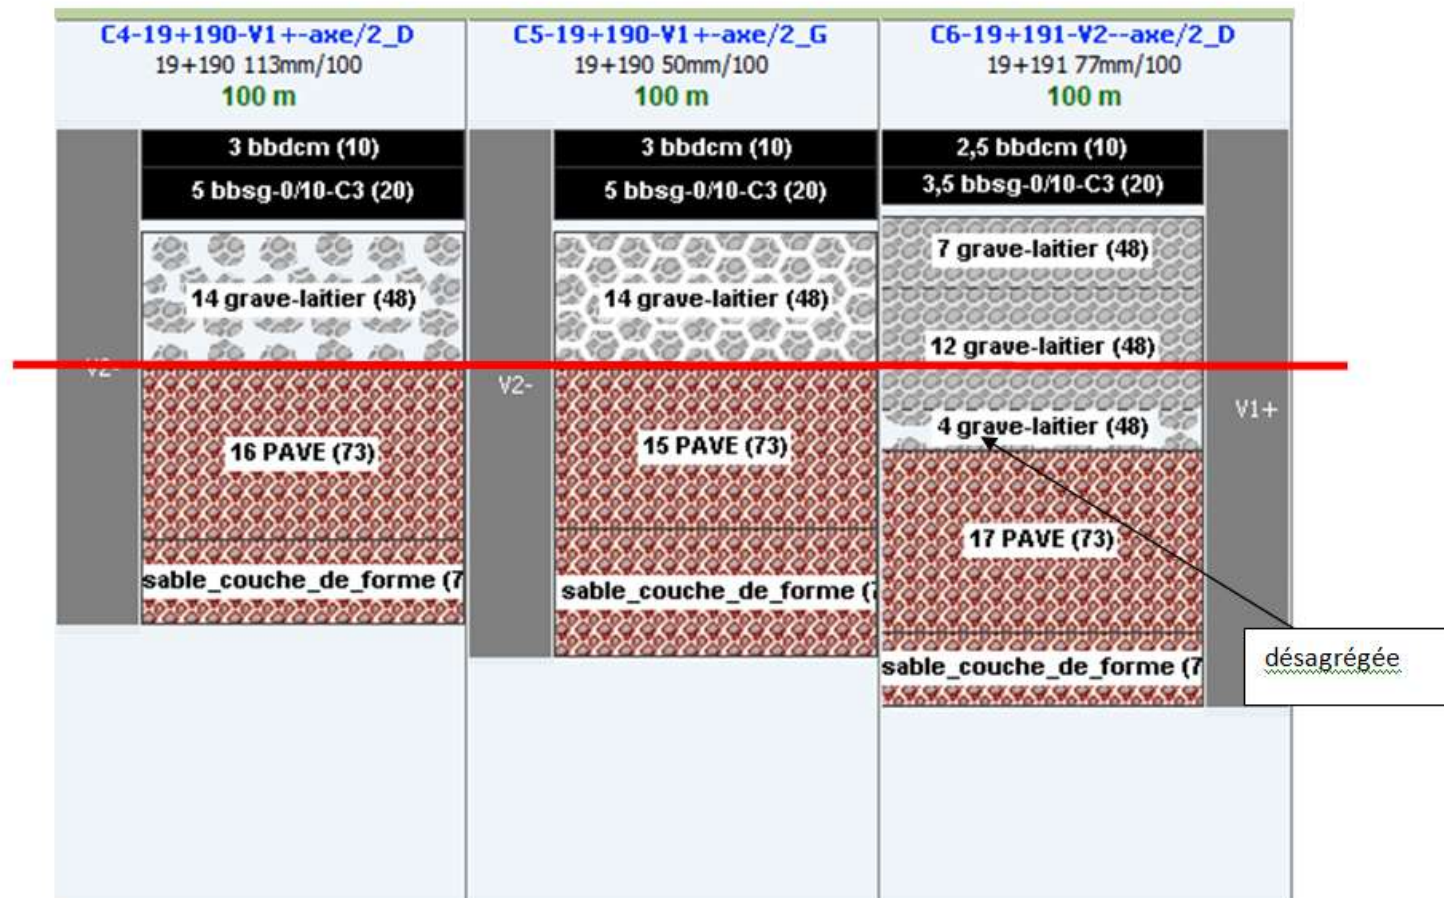
Carottages C4 à C6 PR 19+190

Les 3 carottages du PR 19+190

fraisage sur 22cm maximum

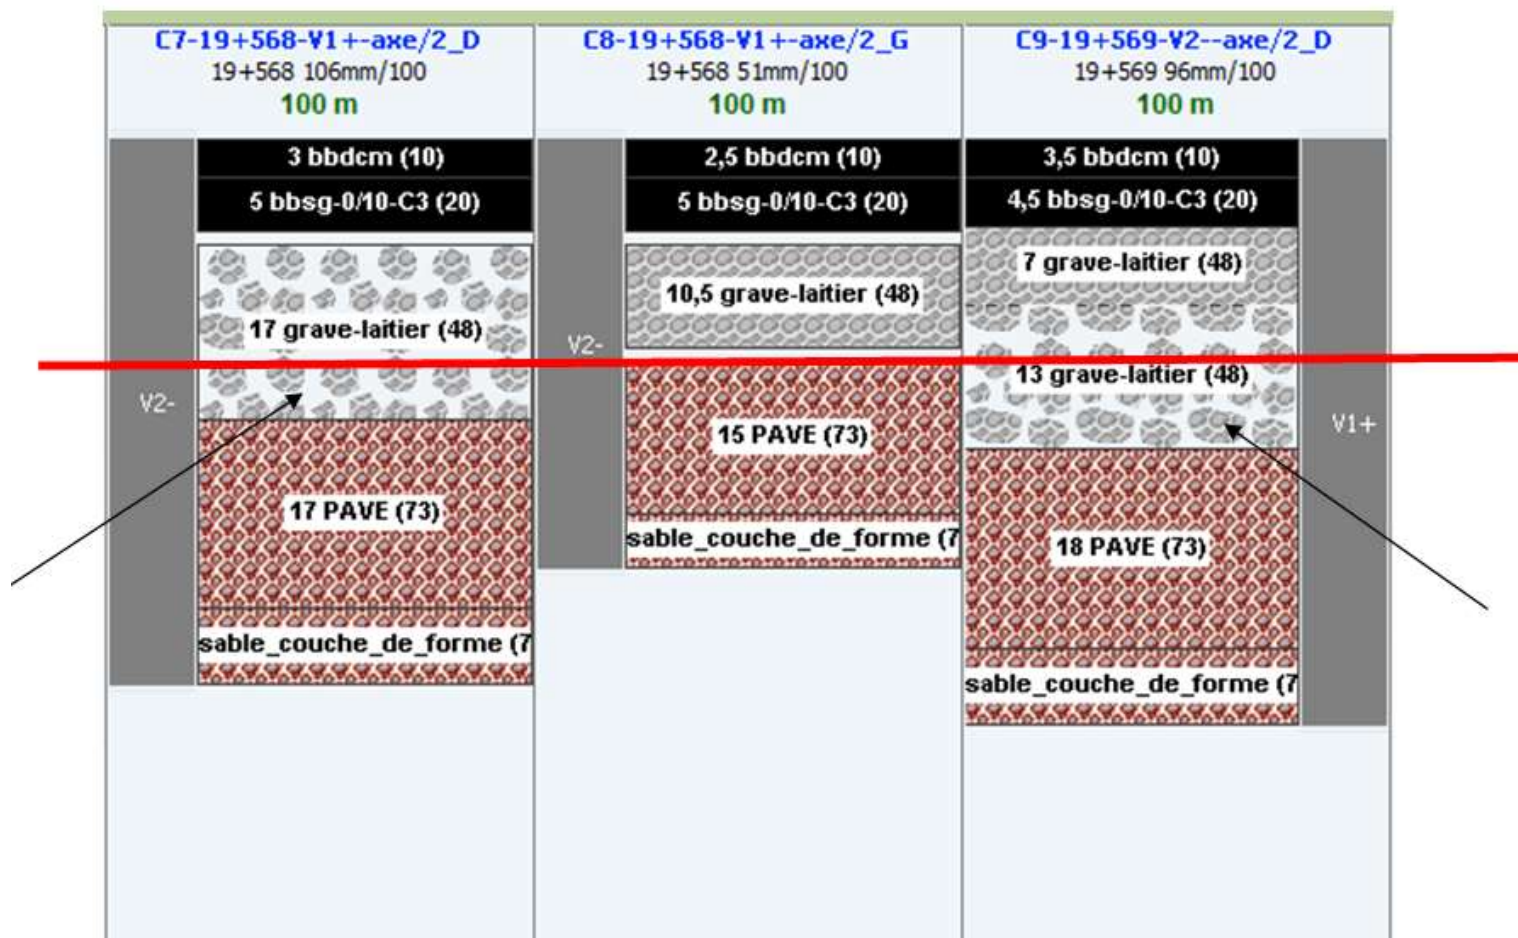
Carottages C7 à C9 PR 19+568

Les 3 carottages du PR 19+568 : limite de la profondeur de fraisage

fraisage sur 18cm maximum

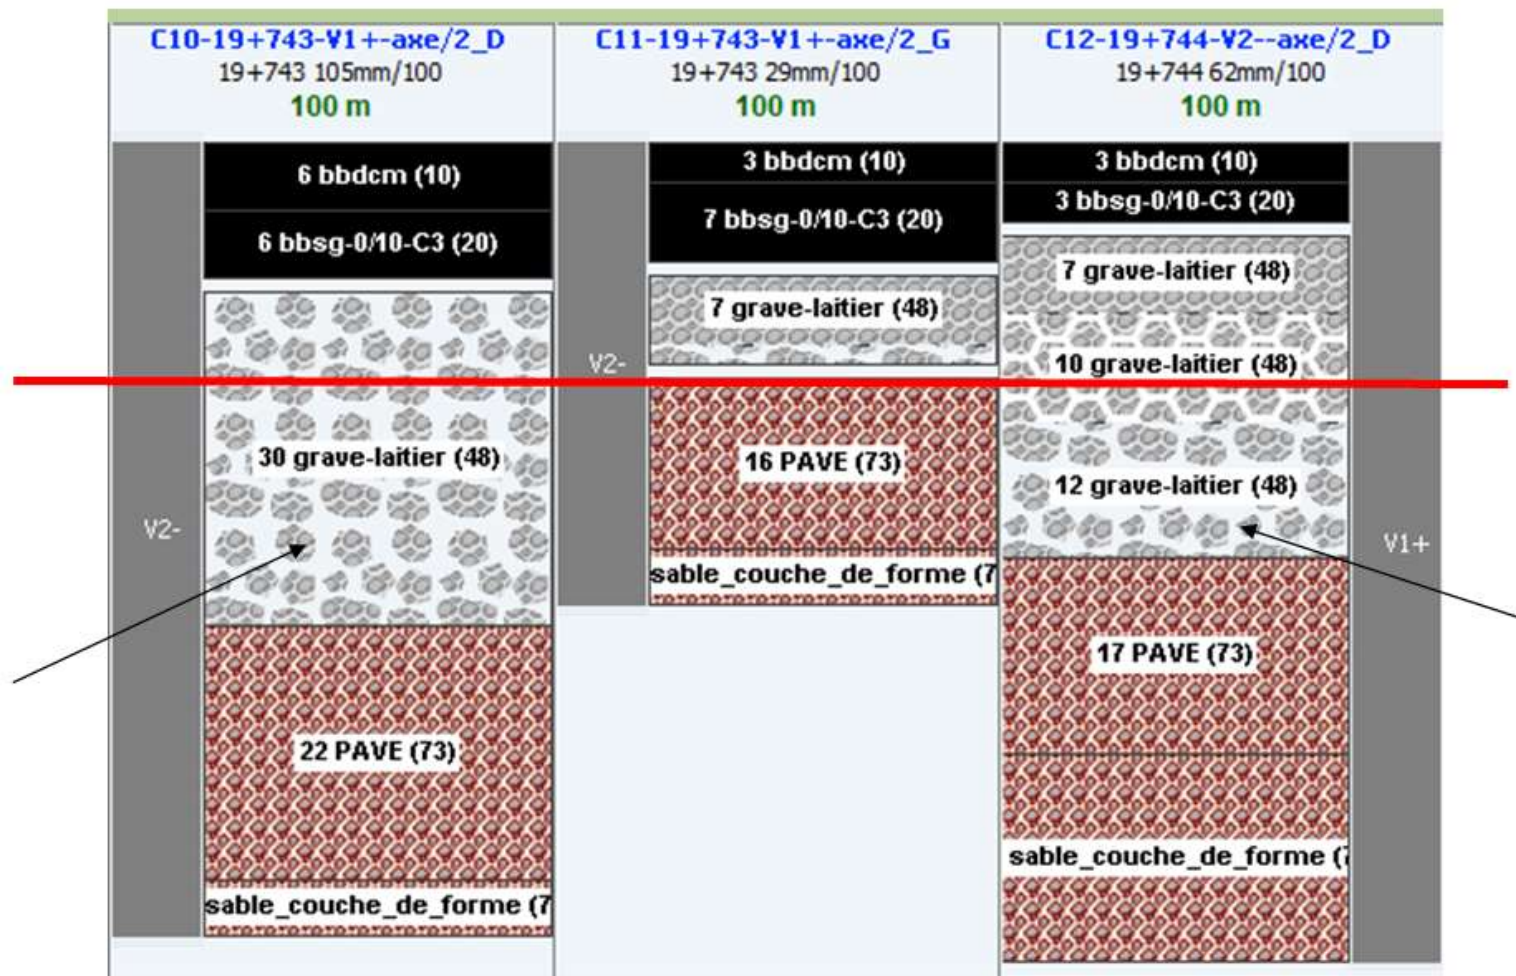
Carottages C10 à C12 PR 19+743

Les 3 carottages du PR 19+743 : limite de la profondeur de fraisage

fraisage sur 17cm maximum

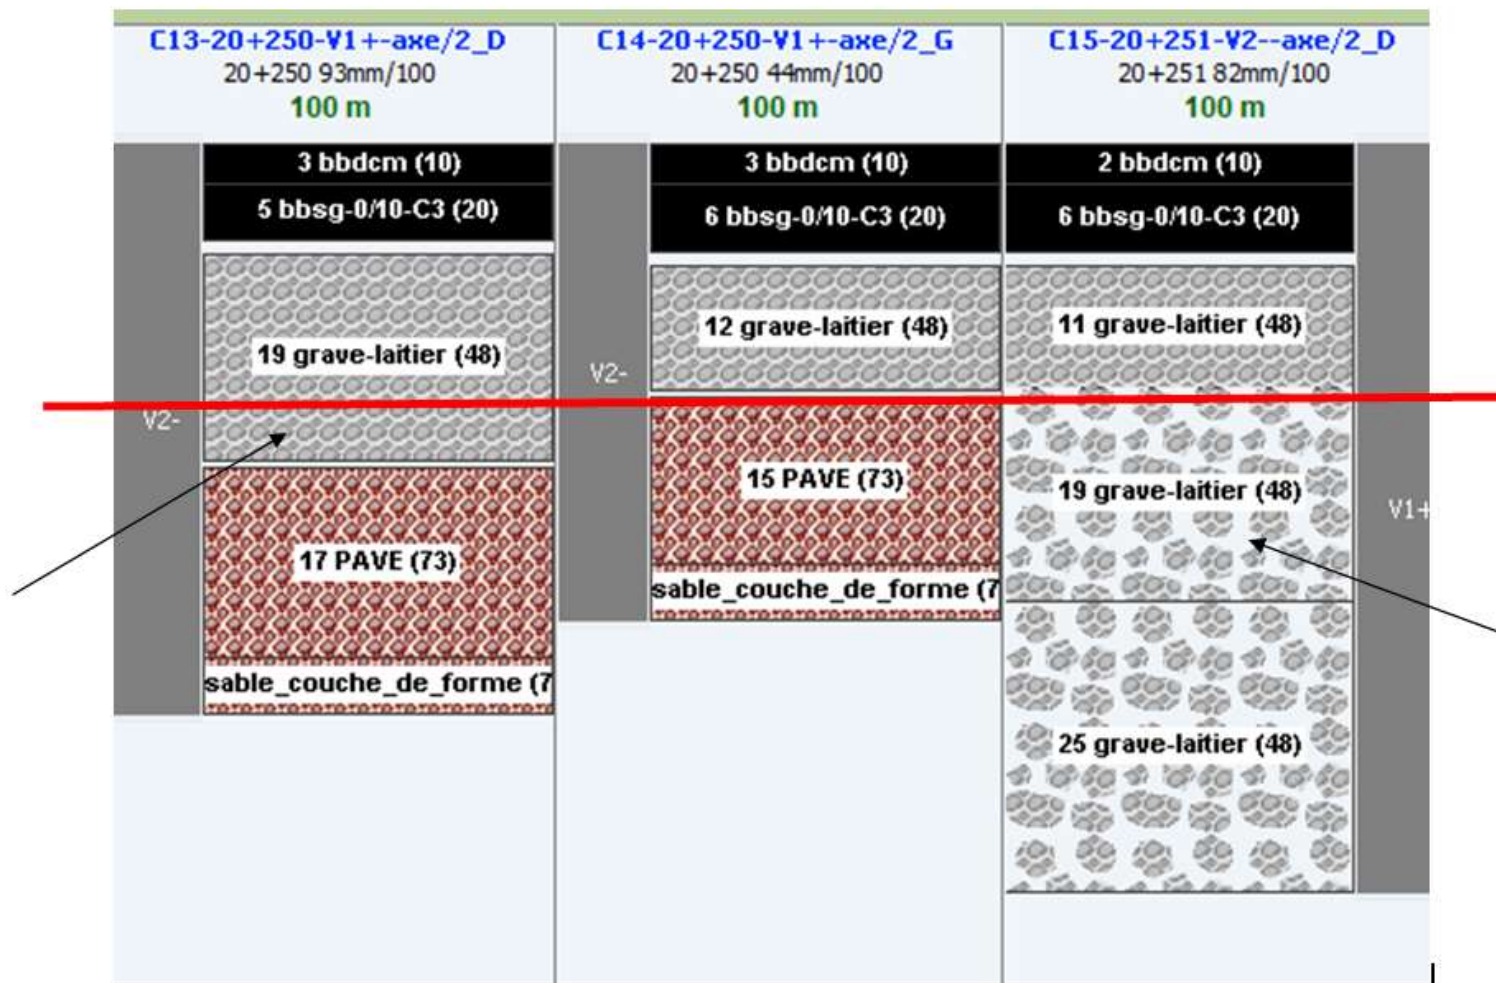
Carottages C13 à C15 PR 20+250

Les 3 carottages du PR 20+250 : limite de la profondeur de fraisage

fraisage sur 21cm maximum

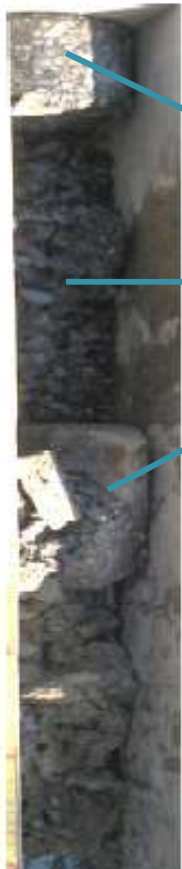
RD 954 Diagnostic sur CI en rive droite

Fissuration : OUI
Faiencage : OUI
ds de poules : NON
ffaissement : OUI
Ressuage : OUI

Colonne									
Solution 1	Fatigue	Fluage	Dégâts dus au gel	Fissuration thermique	Fissuration de Retrait	Transfert de charges	Défaut d'Interface	Décohésion	Drainage
Section Trafic: 268. PL/jour: t2 Ecologie mécanique (2020) Déflexion calculée: 118 mm/100 Valeur de calage: 120 mm/100	fort(e)	non	non	non	non	non	moyen(ne)	fort(e)	moyen
bbsg-0/14-C3 BBSG-0/14-CLASSE-3 (2003) 9 cm, 20 an(s), décollé 2000 MPa / 9. cm	fort(e)	non	non		X	X	moyen(ne)	X	X
gl-p Grave laitier (1975) 30 cm, 48 an(s), collé 300 MPa / 30 cm désagrégé	non	X	non	X	non	non		fort(e)	X
PAVE PAVE (1950) 17 cm, 73 an(s), collé 1000 MPa / 17 cm	moyen(ne)		X	X	X	X	X	X	X
sab0/6 sable_couche_de_forme (1950) 5 cm, 73 an(s), collé 60 MPa / 5 cm	fort(e)		X	X	X	X	X	X	X
Sol 24 MPa		X		X	X	X	X	X	X

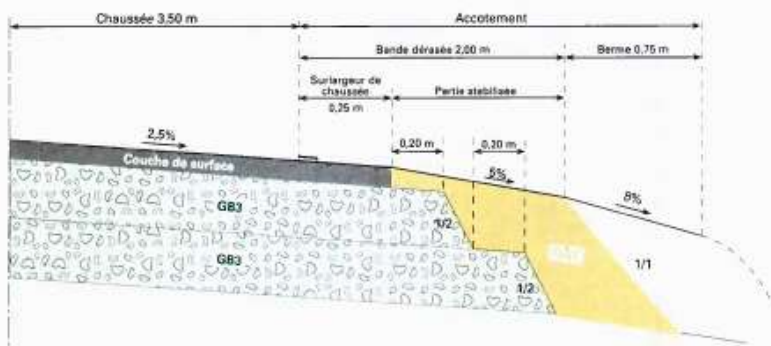
GB3/GB3

Couche de base : Grave-bitume de classe 3 (GB3)
Couche de fondation : Grave-bitume de classe 3 (GB3)

- Exemple d'une coupe transversale pour cette structure :

- Trafic PI dans les 2 sens 513 PL soit 270 PI sur la voie la plus chargée
- Durée de dimensionnement 20 ans
- Taux de croissance 1%
- Nombre total de PL cumulés sur la voie 1.8 million
- Classe de trafic TC4
- Structure 1
 - TC4/PF2..... 6cm BBSG + 9cm GB3 + 10cm GB3 + 35cm GNT en couche de forme
- Ou Structure 2
 - TC4/PF2..... 6cm BBSG + 20cm GL + 20cm GL + 15cm GNT en couche de forme
