Entretien d'une chaussée fissurée à structure hétérogène

Département de Vaucluse

CAS DE LA RD 900
SECTEUR D'APT
PR 46+400 - PR 48+000

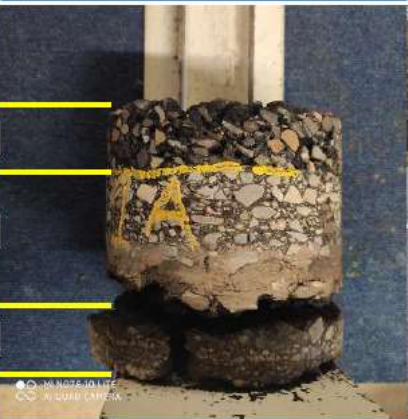
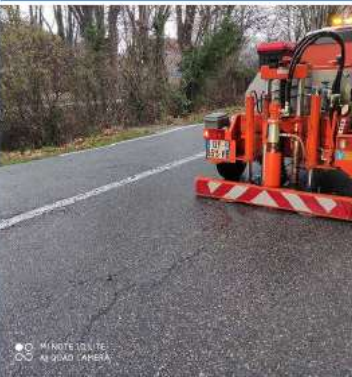
N° 1 Pr 46 + 570 sens 1 Axe

| N° | Matériau | Etat | Collage | Epaisseur | | Photo de la Carotte | Paroi / Site |
|---|---|---|---|---|---|--|---|
| 2022 | BBM 0/10 | médiocre | oui | 3,4 | 3,4 | | |
| C | GB 0/14 | correct | oui | 6,5 | 9,9 | | |
| R | imprégnation | correct | | 2,5 | 12,4 | | |

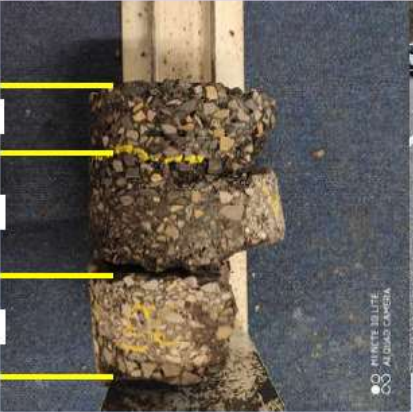
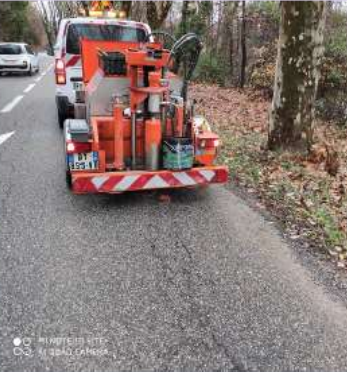
N° 9 Pr 46 + 720 sens 2 Droite

| N° | Matériau | Etat | Collage | Epaisseur | | Photo de la Carotte | Paroi / Site |
|---|---|---|---|---|---|--|---|
| 2022 | BBM 0/10 | Fracturée | oui | 4,2 | 4,2 | | |
| C | BBSG 0/10 | Fracturée | non | 7,0 | 11,2 | | |
| R | GB 0/14 | Fracturée | | 6,6 | 17,8 | | |

RD 900 Diagnostic C9 carotte fracturée et décollements

| Solution 1 | Fatigue | Fluage | Dégâts dus au gel | Fissuration thermique | Remontée de fissures | Drainage |
|---|---|---|---|---|---|---|
| bbsg-0/10-C3 BBSG-0/10-CLASSE-3 (1990) 7 cm, 33 an(s), décollé depuis 13 ans 1000 MPa / 7. cm | fort(e) | | | fort(e) | non | X |

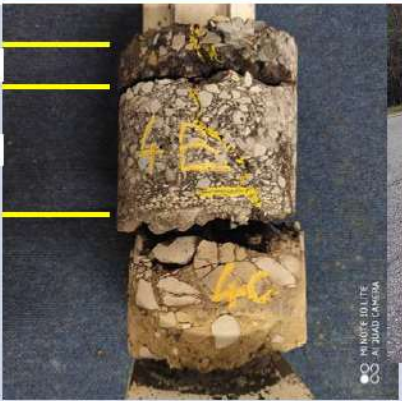
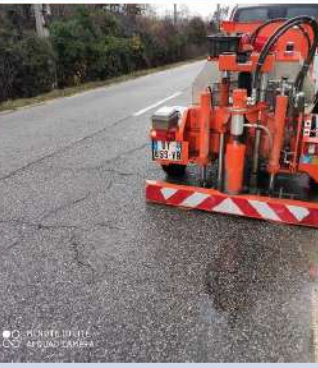
N° 4 Pr 47 + 355 sens 1 Droite

| N° | Matériau | Etat | Collage | Epaisseur | | Photo de la Carotte | Paroi / Site |
|---|---|---|---|---|---|--|---|
| 2022 | BBM 0/10 | Fracturée | non | 3,2 | 3,2 | | |
| C | GB | Fissurée | | 7,8 | 11,0 | | |

RD 900 Diagnostic C4 carotte avec décollements et fissures

| Solution 1: Fissure longitudinale / Gravité / plus grave | Fatigue | Fluage | Dégâts dus au gel | Fissuration thermique | Remontée de fissures |
|---|---|---|---|---|---|
| bb-standard Enrobé de surface (1990) 3.2 cm, 33 an(s), décollé 1000 MPa / 3.2 cm | fort(e) | non | | fort(e) | non |

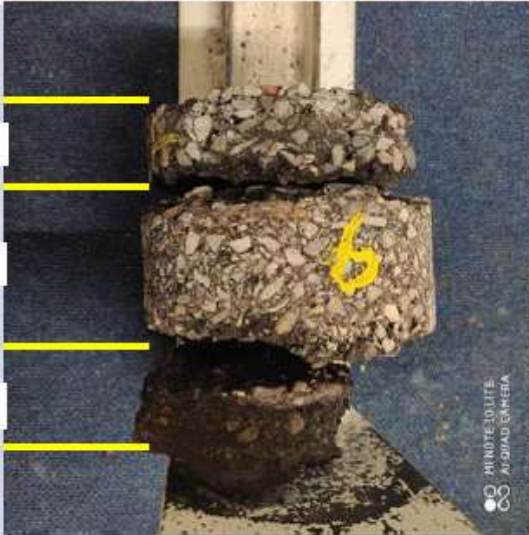
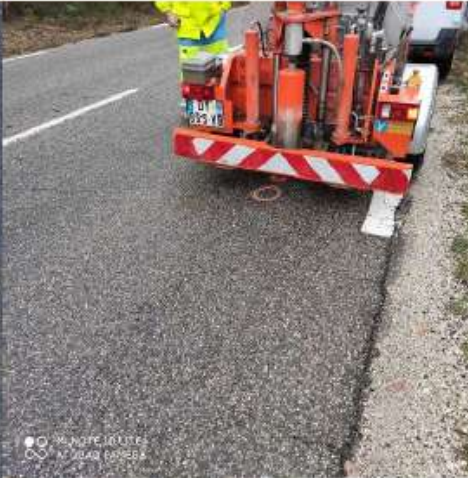
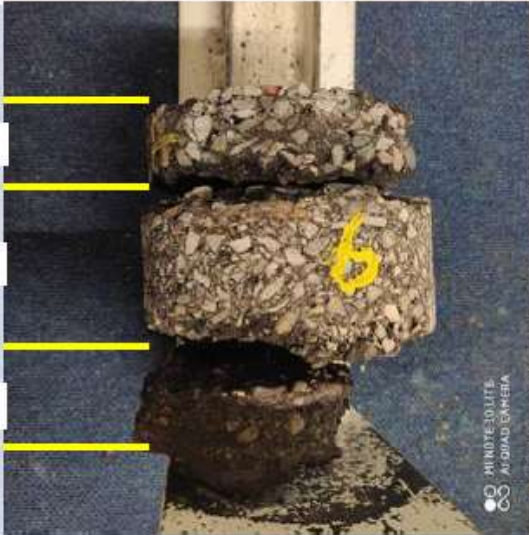
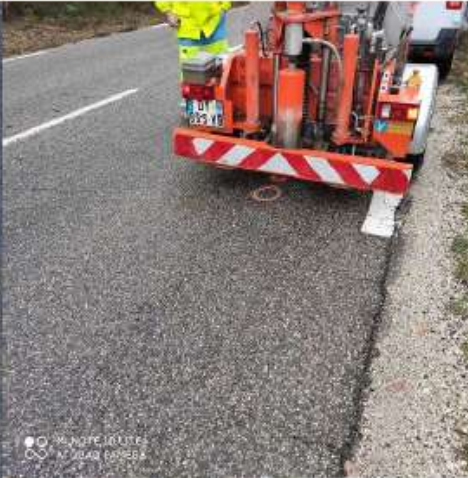
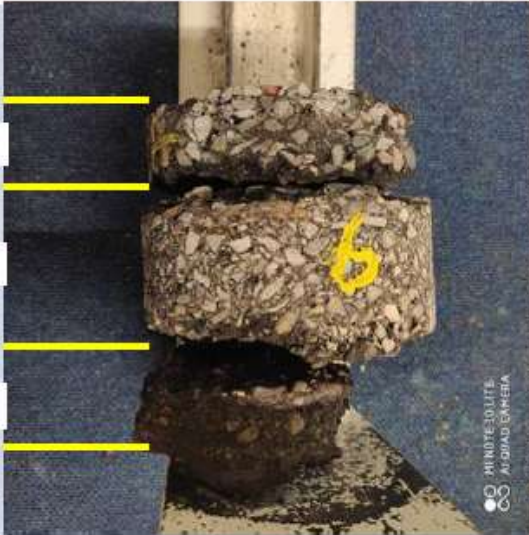
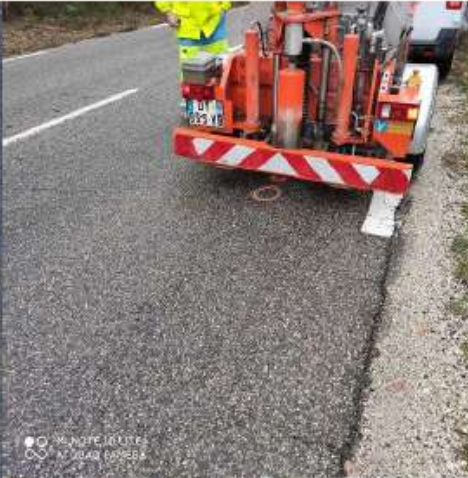
N° 6 Pr 47 + 645 sens 2 Droite

| N° | Matériau | Etat | Collage | Epaisseur | | Photo de la Carotte | Paroi / Site |
|---|---|---|---|---|---|--|--|
| | BBM 0/10 | Fracturée | non | 3,3 | 3,3 | | |
| CE - R D 900 | BBSG 0/10 | Fracturée | non | 6,0 | 9,3 | | |
| | BB 0/10 | Fracturée | | 4,5 | 13,8 | | |

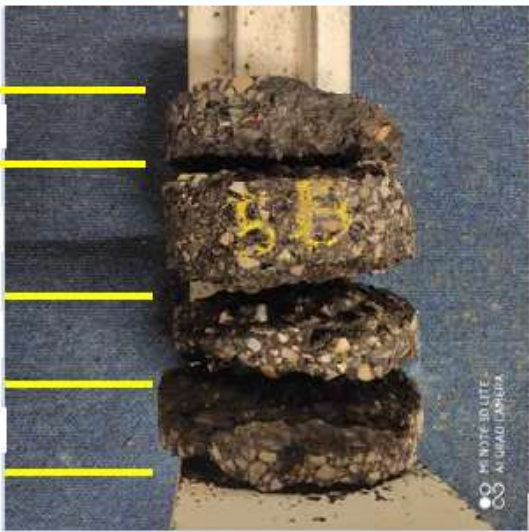
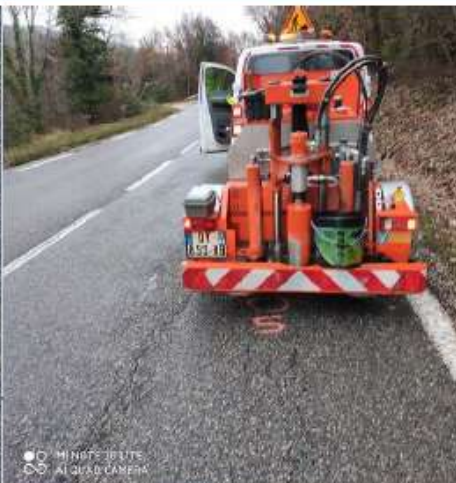
N° 5 Pr 47+ 730 sens 1 Droite

| N° | Matériau | Etat | Collage | Epaisseur | | Photo de la Carotte | Paroi / Site |
|---|---|---|---|---|---|--|---|
| | BBM 0/10 | Fracturée | non | 3,5 | 3,5 | | |
| | BBSG 0/10 | Fracturée | non | 5,8 | 9,3 | | |
| | BB 0/10 | Fracturée | non | 4,0 | 13,3 | | |
| | BB 0/10 | Fracturée | | 3,5 | 16,8 | | |

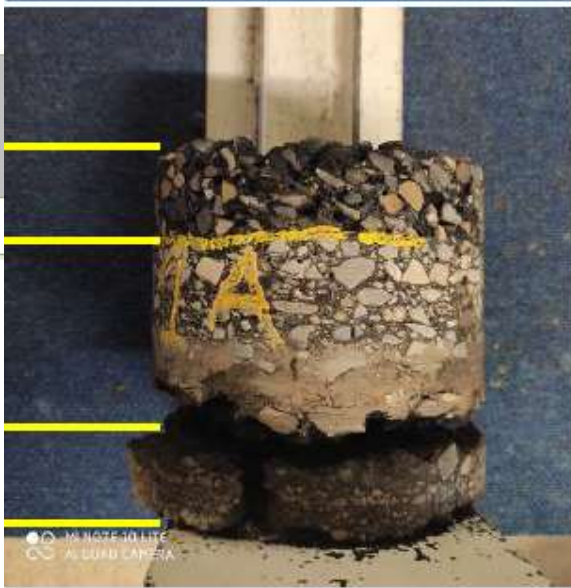
RD 900 Diagnostic CI carotte avec décollement

| <input type="checkbox"/> Détail <input checked="" type="checkbox"/> Colonnes | | | | | | |
|---|---|---|---|---|---|---|
| Section Trafic: 169. PL/jour: t2 Calage mécanique (2023) Déflexion calculée: 26 mm/100 Valeur de calage: 26 mm/100 | fort(e) | non | non | fort(e) | X | |
| bb-standard Enrobé de surface (1990) 3.4 cm, 33 an(s), collé 3780 MPa / 3.4 cm | faible | non | | fort(e) | ⊖ | X |
| gb-0/14-C3 GB-0/14-CLASSE-3 (1990) 6.5 cm, 33 an(s), décollé 2000 MPa / 6.5 cm | fort(e) | | | | non | X |

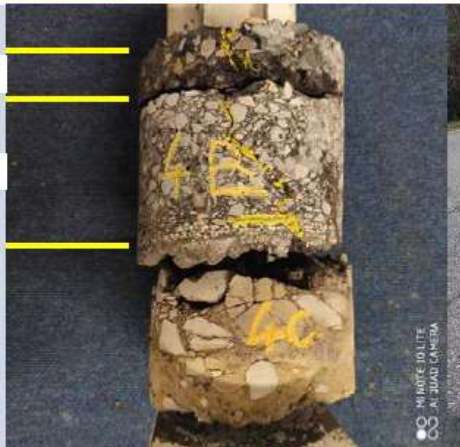
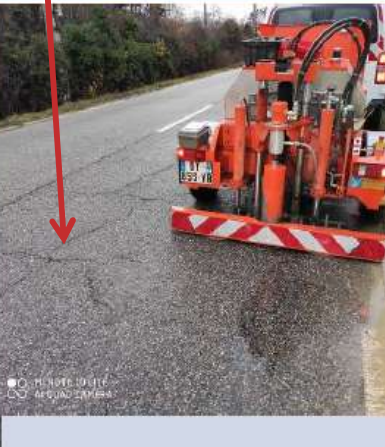
N° 4 Pr 47 + 355 sens 1 Droite

| Matériau | Etat | Collage | Epaisseur couche | Epaisseur Totale | Photo de la Carotte | Parcelle / Site |
|---|---|---|---|---|---|---|
| BBM 0/10 | Fracturée | non | 3,2 | 3,2 | | |
| GB | Fissurée | | 7,8 | 11,0 | | |
