ERASMUS

Réhabilitation d'une section de 3 voies sous trafic TS-

CAS DE LA RD 2020

**DÉPARTEMENT
D'EURE ET LOIR**

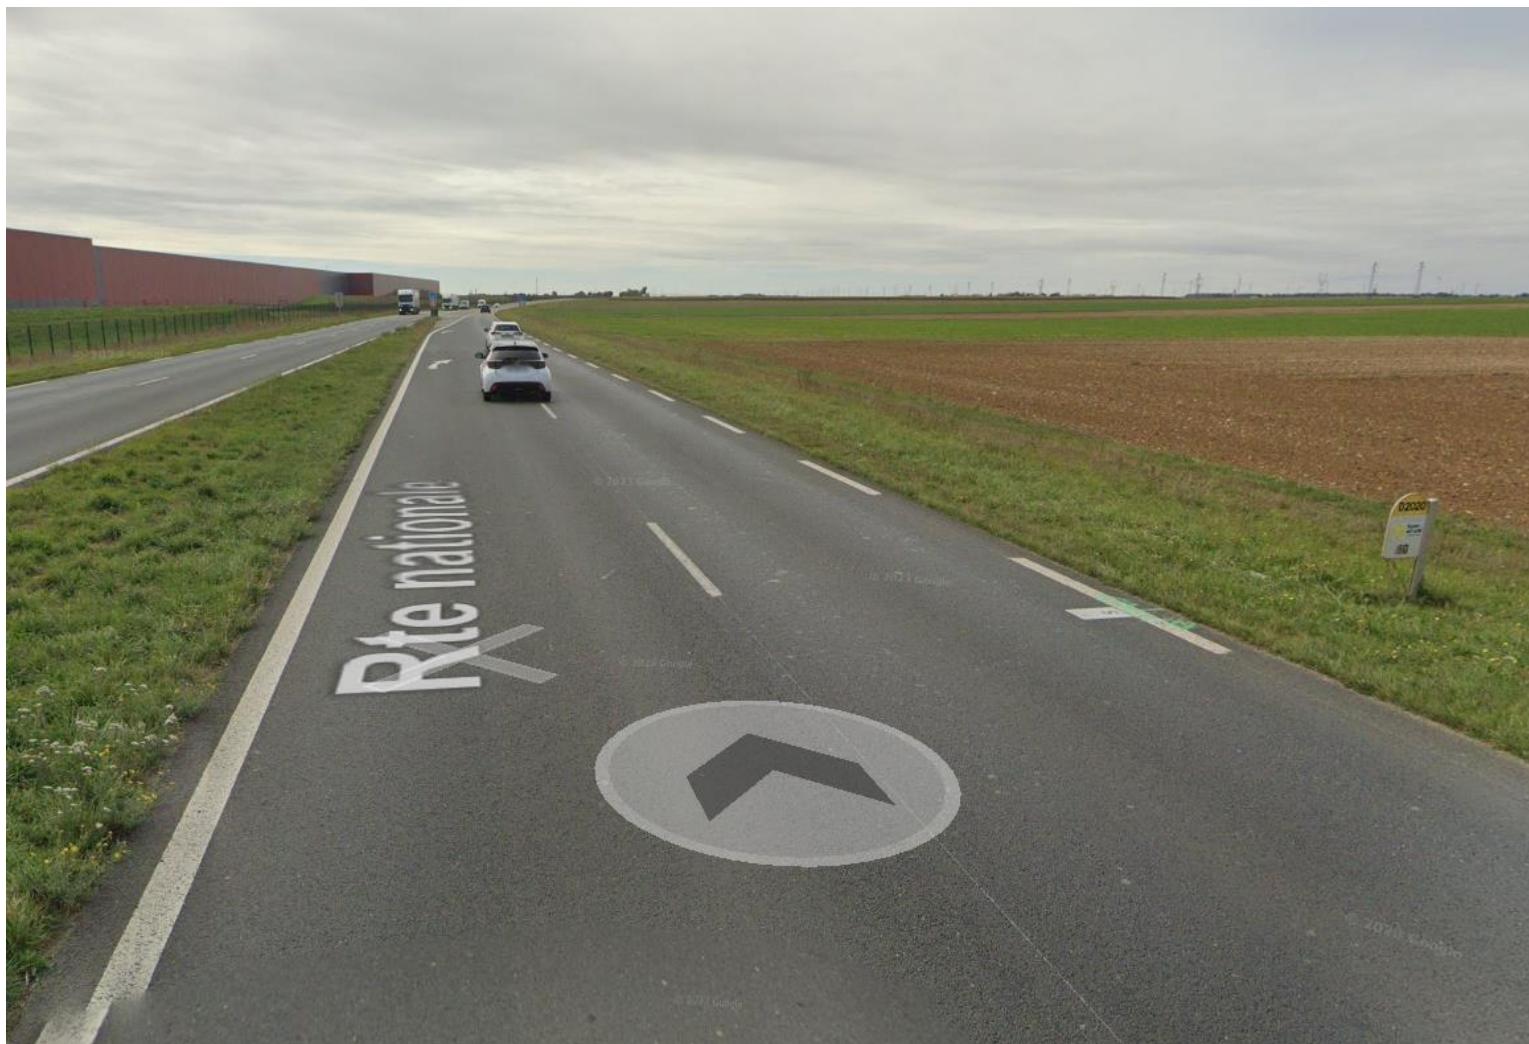
RD 2020 - section d'étude

- Fissures longitudinales avec évolution vers du faïençage en mailles larges
- Fissures transversales
- Faïençage en bande roulement
- Faïençage hors bande roulement
- Quelques nids de poule

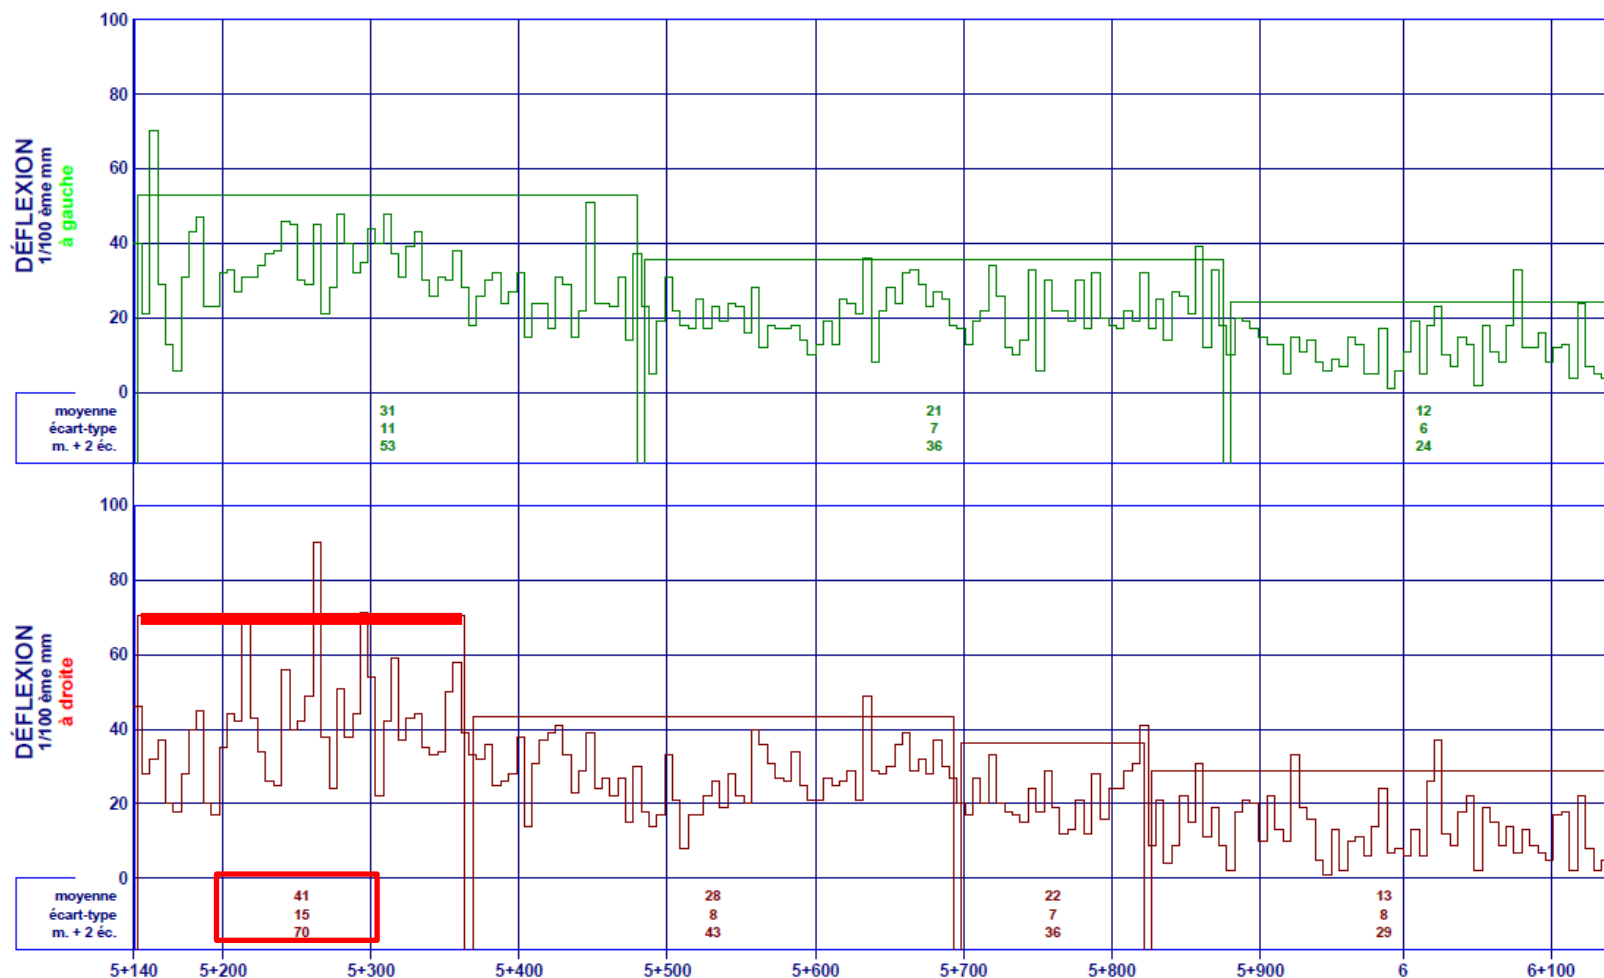
RD 2020 Déflexion sens +

EURE et LOIR
ROUTE DEPARTEMENTALE D2020
PR 5+140 à 7+491
Voie Droite

DEFLECTOGRAPHE

Roulement
Longueur : 2348.9 m
Acquisition : PR croissants
Mesures du 06/06/2023

- Sens +
 - Déflexion de 70/100 sur les 300 premiers mètres
 - Déflexion de 40/100 sur l'ensemble de la section
 - Valeurs proches en BdR droite et BdR gauche
- Sens –
 - Déflexion de 40/100 sur l'ensemble de la section
 - Sauf 100 m au droit du PR 6+ 050 : déflexion de 80/100

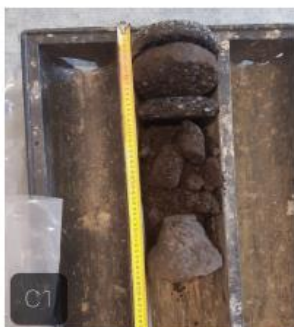
**Carottage
C1 sens +**

Météo : NUAGEUX
 Localisation : PR5-200, sens+, BDR droite voie lente
 Moyen utilisé : Carotteuse routière
 NGF :
 Date : 19/06/2023

Profondeur (cm)	Matériau		Etat	Interface	Photographie
	Nature	Epaisseur (cm)			
2	BB 0/10	4	SAIN	DECOLLE

6	BB 0/10	6	MAUVAIS	DECOLLE	
10	BB 0/10	3	MAUVAIS	DECOLLE	
14	BB 0/10	23	DESAGREGE	DECOLLE

Fracturé

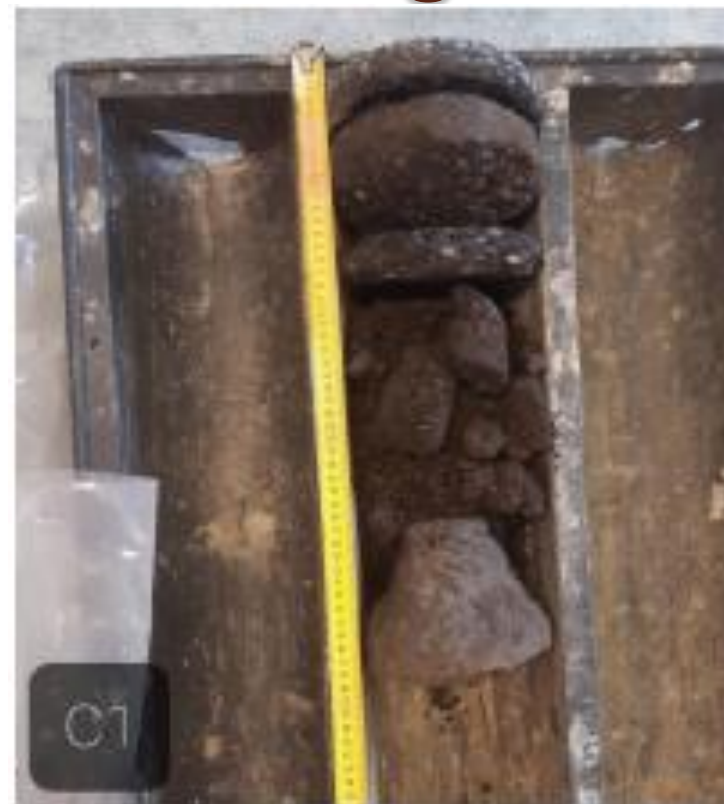
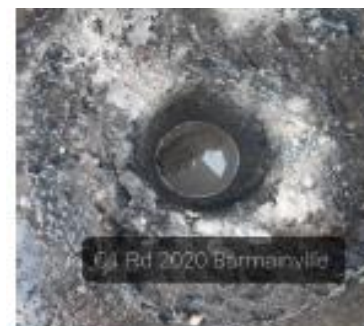
Entreprise : CD08
 Chantier : RD 2020 - BARMAINVILLE (28)
 Destinataire : ROMAIN DEGRANGES
 Dossier affaire : 2023 0057AF
 N° échantillon : C1
 Technicien : TPE

- Constat à ce stade :
 - Nombreux décollements entre les couches bitumineuses composées de BBM
 - Grave bitume: état variant de bon à fracturé
 - Grave hydraulique fracturée sur plusieurs carottages en voie lente

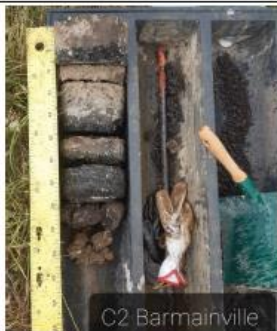
RD 2020 – Carottage C2

Météo : NUAGEUX
Localisation : PR5-375, sens+, BDR droite voie lente
Moyen utilisé : Carotteuse routière
NGF :
Date : 19/06/2023

Profondeur (cm)	Matériau		Etat	Interface	Photographie
	Nature	Epaisseur (cm)			
2					
4					
6	BB 0/10	9	MEDIOCRE	DECOLLE

<p>A</p>
8					
10					
12	BB 0/10	3	MAUVAIS	DECOLLE

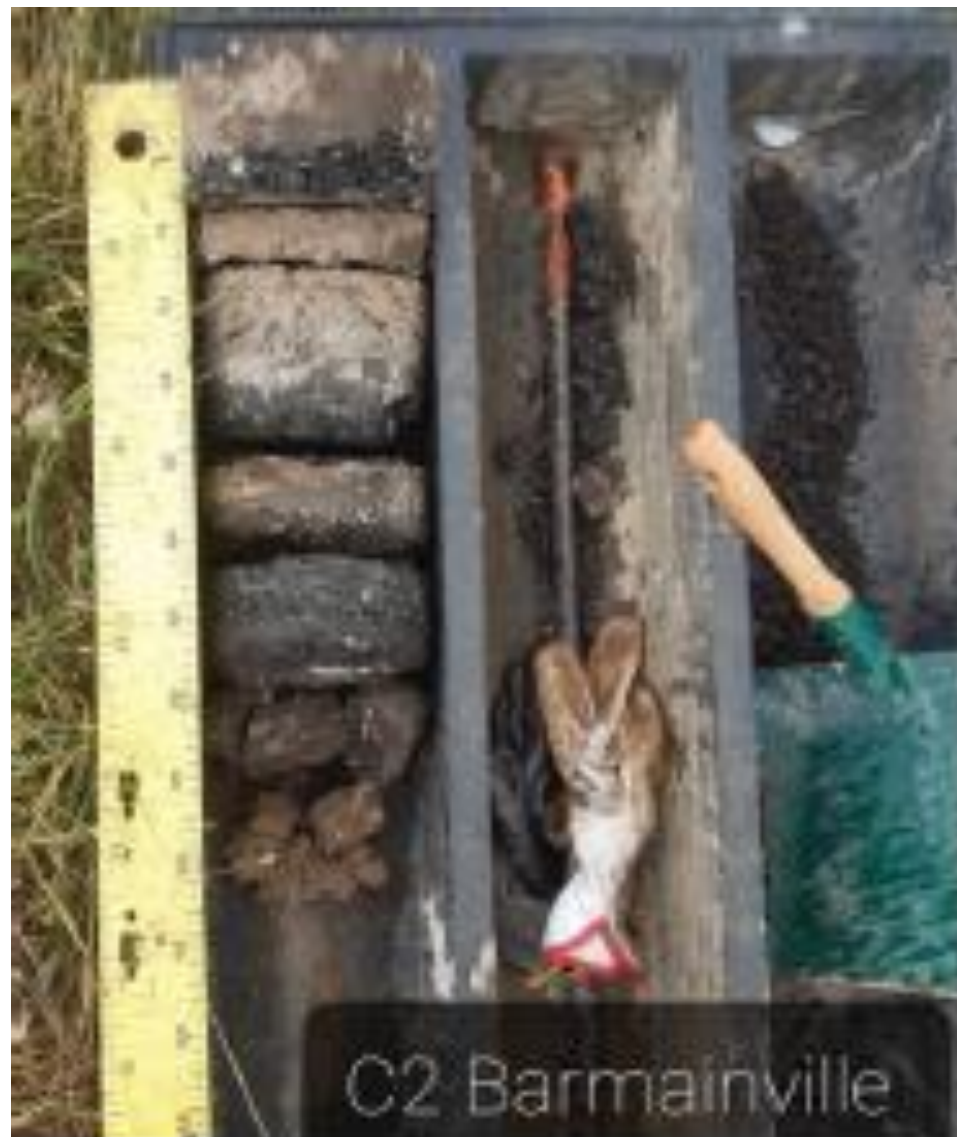
Entreprise : CD28
Chantier : RD 2020 - BARMAINVILLE (28)
Destinataire : ROMAIN DEGRANGES
Dossier affaire : 2023 0057AF
N° échantillon : C2
Technicien : TPE

<p>B</p>
14					
16					
18	BB 0/10	10	MAUVAIS	DECOLLE

<p>C</p>
20					
22					
24					
26					
28	BB 0/10	9	MAUVAIS	DECOLLE

<p>D</p>
30					
32					
34					
36	BB 0/10	7	MAUVAIS	DECOLLE

<p>E</p>
38					
40					
42	BB 0/10	5	FRAGMENTE	DECOLLE

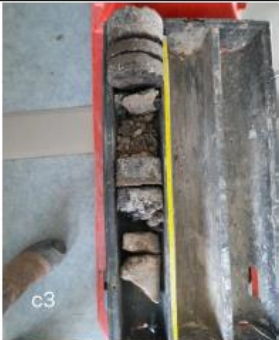
COUPE DE SONDAGE / CAROTTAGE					
<div> <div> CBTP LABORATOIRE </div> <div> Entreprise : CD28 Chantier : RD 2020 - BARMANVILLE (28) Destinateur : ROMAIN DEGRANGES Dossier affaire : 2023 0057AF N° échantillon : C3 Technicien : TPE </div> <div> Météo : NUAGEUX Localisation : PR5-750, sens+, BDR droite voie lente Moyen utilisé : Carotteuse roulerie NGF : Date : 19/06/2023 </div> </div>					
Profondeur (cm)	Matériau		Etat	Interface	Photographie
	Nature	Epaisseur (cm)			
2	BB 0/10	9	MEDIOCRE	DECOLLE

4		9	MEDIOCRE	DECOLLE	
6	BB 0/10	4	MEDIOCRE	DECOLLE	
8		4	MEDIOCRE	DECOLLE	
10	BB 0/10	7	MAUVAIS	DECOLLE

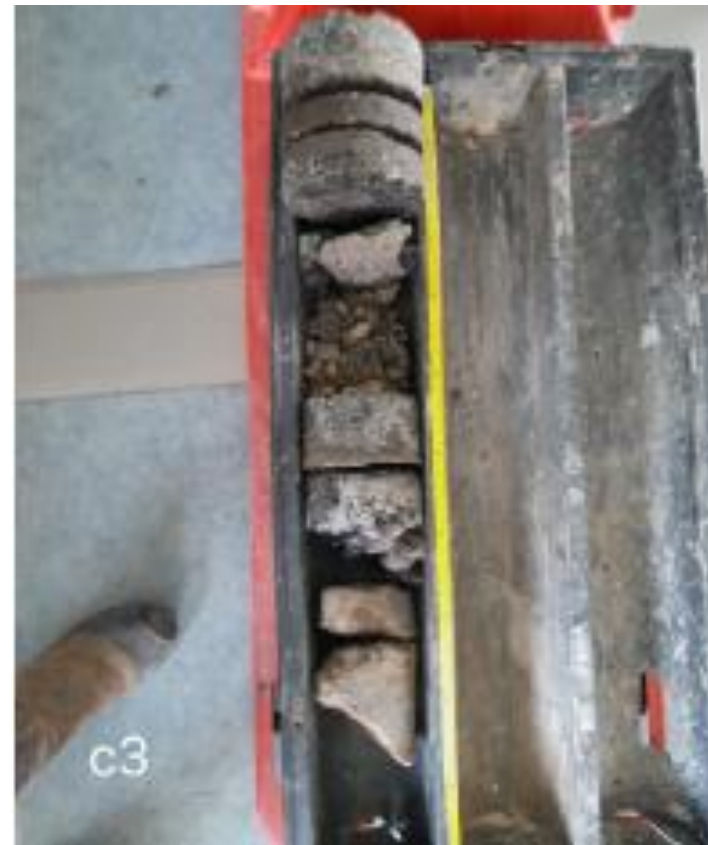
**Carottage
C3 sens +**

12		7	MAUVAIS	DECOLLE	
14	BB 0/10	7	DESAGREGE	DECOLLE	
16		7	DESAGREGE	DECOLLE	
18	GRAVE CALCAIRE TAITE AUX LIANS HYDRAULIQUES	15	FRAGMENTE	DECOLLE

20		15	FRAGMENTE	DECOLLE	
22	BB 0/10	9	MEDIOCRE	DECOLLE	
24		9	MEDIOCRE	DECOLLE	
26	HERISSON	15	FRAGMENTE	DECOLLE

28		15	FRAGMENTE	DECOLLE	
30	GRAVE CALCAIRE TAITE AUX LIANS HYDRAULIQUES	20	FRAGMENTE	DECOLLE

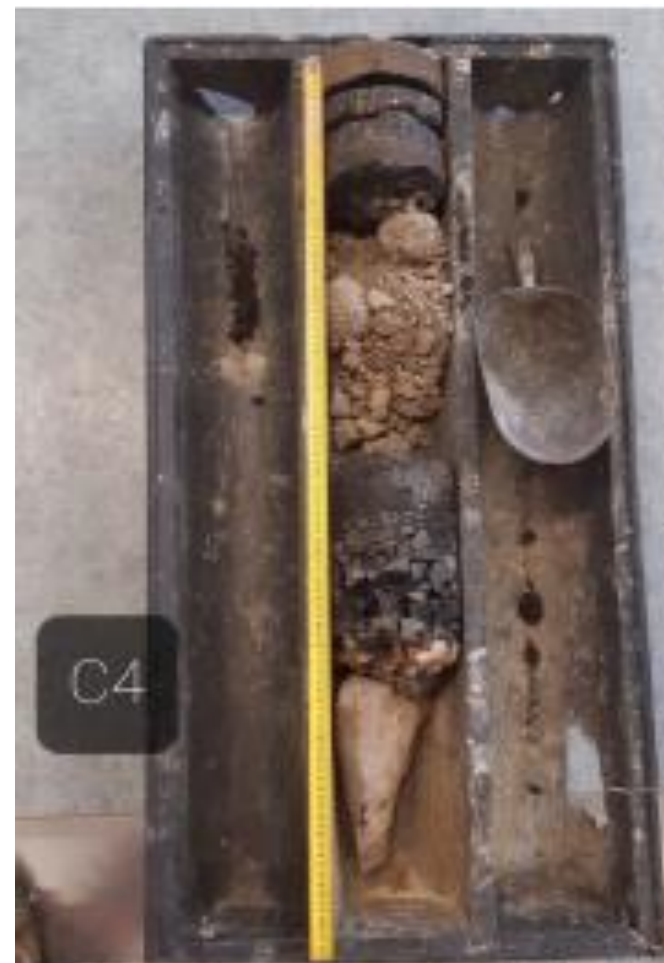
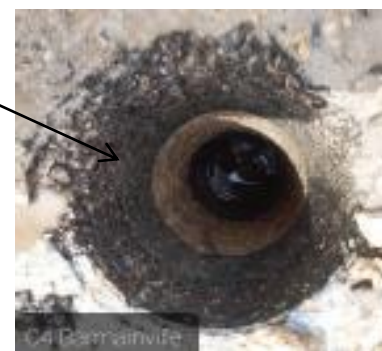
**C4 PR 6+000
sens +**

COUPE DE SONDAGE / CAROTTAGE </div>					
Entreprise : CD28		Météo : NUAGEUX			
Chantier : RD 2020 - BARMAINVILLE (28)		Localisation : PR6+000, sens+, BDR droite voie lente			
Destinataire : ROMAIN DEGRANGES		Moyen utilisé : Carotteuse routière			
Dossier affaire : 2023 0057AF		NGF :			
N° échantillon : C4		Date : 19/06/2023			
Technicien : TPE					
Profondeur (cm)	Matériau		Etat	Interface	Photographie
	Nature	Epaisseur (cm)			
2	BB 0/10	6	MEDIOCRE	DECOLLE

4		4	MAUVAIS	DECOLLE	
8	BB 0/10	10	MEDIOCRE	DECOLLE	
10	GRAVE CALCAIRE TRAITEE AUX LIANTS HYDRAULIQUES	25	DESAGREGE	DECOLLE

12					
14					
16					
18	BB 0/10	10	SAIN	DECOLLE

20					
22	HERISSON	15	MEDIOCRE	DECOLLE

24					
26	GRAVE CIMENT	20	FRAGMENTE

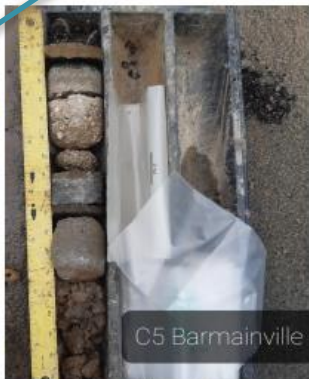
CBTP		COUPE DE SONDAGE / CAROTTAGE			
Entreprise :	CD28	Méteo :	NUAGEUX		
Chantier :	RD 2020 - BARMAINVILLE (28)	Localisation :	PR6-600, sens-, BDR droite voie lente		
Destinataire :	ROMAIN DEGRANGES	Moyen utilisé :	Carotteuse routière		
Dossier affaire :	2023.0057AF	NGF :			
N° échantillon :	C5	Date :	19/06/2023		
Technicien :	TPE

Profondeur (cm)	Matériau		Etat	Interface	Photographie
	Nature	Epaisseur (cm)			
2	BB 0/10	10	DESAGREGE	DECOLLE

4					
6					
8	BB 0/10	3	MAUVAIS	DECOLLE

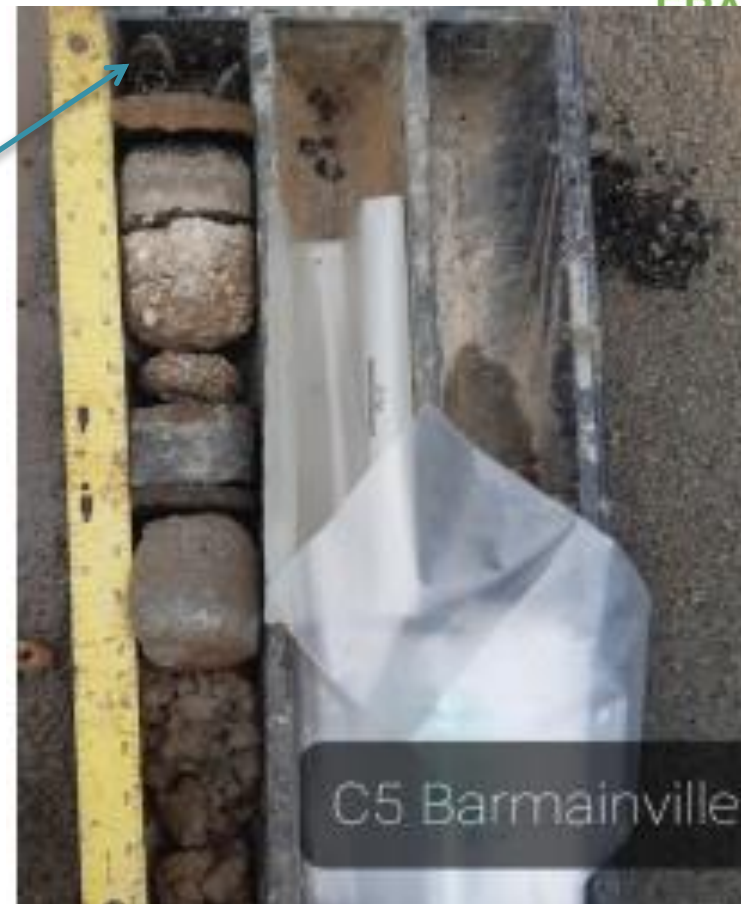
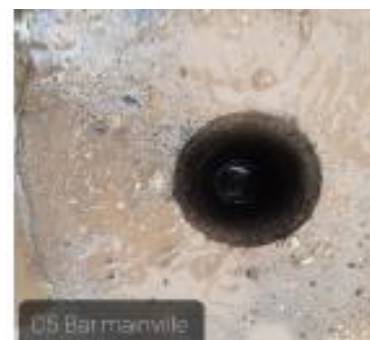
RD 2020 -C5

10					
12					
14	BB 0/10	11	MAUVAIS	DECOLLE

16					
18					
20	GRAVE CALCAIRE TRAITEE AUX LIANTS HYDRAULIQUES	21	FRAGMENTE	DECOLLE

22					
24					
26	BB 0/10	8	MAUVAIS	DECOLLE

28					
30					
32	BB 0/10	3	MAUVAIS	DECOLLE

34					
36					
38	GRAVE CIMENT	17	DESAGREGE	DECOLLE

40					
42					
44	GRAVE CALCAIRE NON TRAITEE				
46					
48

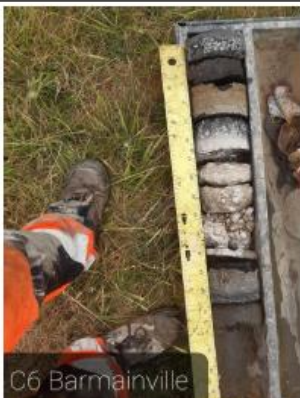
Météo : NUAGEUX
Localisation : PR7+150, sens+, BDR droite voie lente
Moyen utilisé : Carotteuse routière
NGF :
Date : 19/06/2023

Profondeur (cm)	Matériau		Etat	Interface	Photographie
	Nature	Epaisseur (cm)			
2	BB 0/10	5	MEDIOCRE	DECOLLE

4	BB 0/10	6	MAUVAIS	DECOLLE	
6	BB 0/10	9	FRAGMENTE	DECOLLE	
8	BB 0/10	10	FRAGMENTE	DECOLLE	
10	BB 0/10	25	FRAGMENTE	DECOLLE

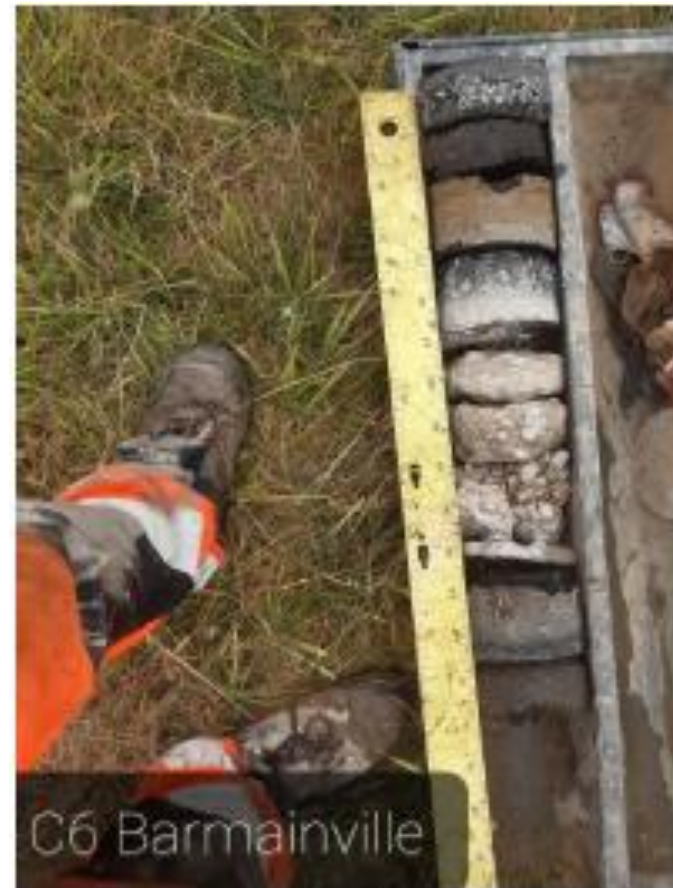
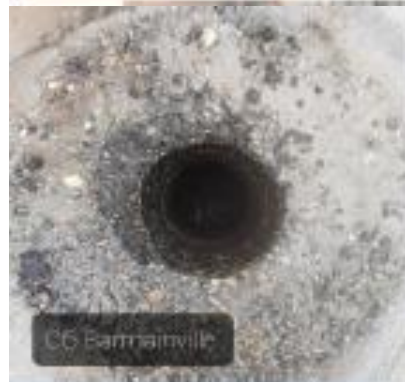
RD 2020 - C6

Entreprise : CD28
Chantier : RD 2020 - BARMAINVILLE (28)
Destinataire : ROMAIN DEGRANGES
Dossier affaire : 2023 0057AF
N° échantillon : C6
Technicien : TPE

12	GRAVE CALCAIRE TRAITEE AUX LIANTS HYDRAULIQUES				
14					
16					
18

20	BB 0/10	10	MAUVAIS	DECOLLE	
22					
24					
26	HERISSON	10	FRAGMENTE	DECOLLE	
28					
30					
32					
34					
36					
38					
40					
42					
44					
46					
48					
50					
52					
54					
56					
58					
60					
62					
64					
66					
68					
70					
72					
74					
76					
78					
80

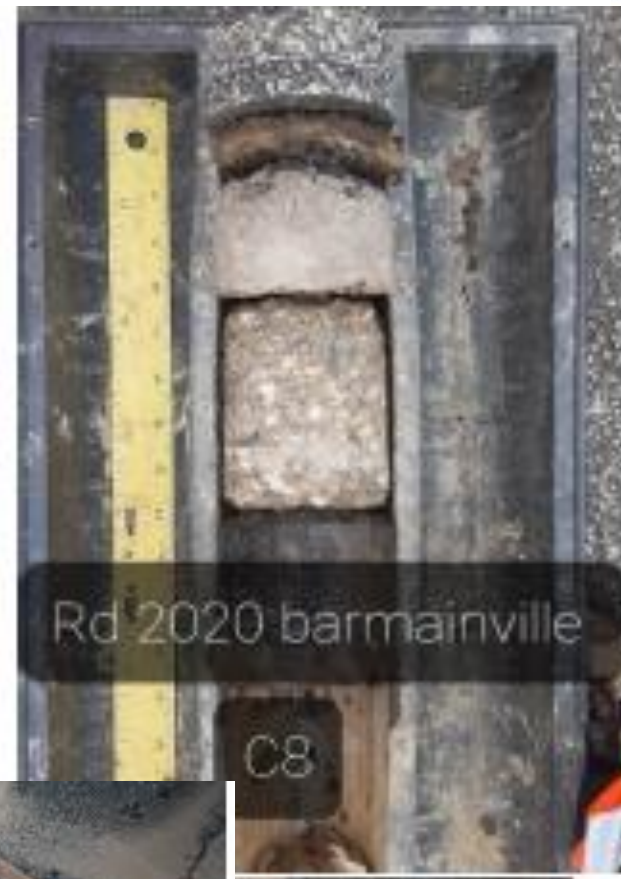
RD 2020 – C8

Entreprise : CD28
Chantier : RD 2020 - BARMENVILLE (28)
Destinataire : ROMAIN DEGRANGES
Dossier affaire : 2023 0057AF
N° échantillon : C8
Technicien : TPE

Météo : NUAGEUX
Localisation : PR6+600, sens+, AXE voie rapide
Moyen utilisé : Carotteuse routière
NGF :
Date : 19/06/2023

Profondeur (cm)	Matériau		Etat	Interface	Photographie
	Nature	Epaisseur (cm)			
2	BB 0/10	4	SAIN	COLLE

4	BB 0/10	3	SAIN	DECOLLE	
6	BB 0/10	4	MAUVAIS	DECOLLE	
10	BB 0/10	10	MAUVAIS	DECOLLE	
14	BB 0/10	20	SAIN	DECOLLE	
16	GRAVE CALCAIRE TRAITEE AUX LIANTS HYDRAULIQUES	20	SAIN	DECOLLE

18					
20					
22					
24					
26	BB 0/10	5	MAUVAIS	DECOLLE

28	BB 0/20	4	MAUVAIS	DECOLLE	
30	BB 0/20	4	MAUVAIS	DECOLLE	
32					
34					
36					
38					
40					
42					
44					
46					
48					
50					
52					
54					
56					
58					
60					
62					
64					
66					
68					
70					
72					
74					
76					
78					
80

Carotte sur voie centrale de la 3 voies

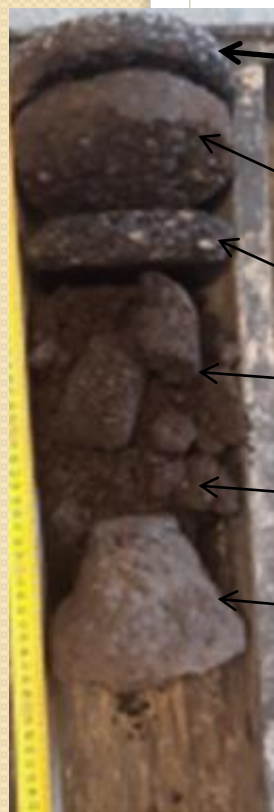
Diagnostic – CI: zone dégradée

Solution 1	Fatigue	Fluage	Dégâts dus au gel	Fissuration thermique	Remontée de fissures
Section Trafic: 1956. PL/jour: t0 Calage mécanique (2023) Déflexion calculée: 34 mm/100 Valeur de calage: 35 mm/100	fort(e)	non	non	fort(e)	X
bbdcm BB-DISCONTINU-COUCHE-MINCE (2010) 4 cm, 13 an(s), décollé 1000 MPa / 4. cm	fort(e)	non	non	fort(e)	non
bbsg-0/10-C3 BBSG-0/10-CLASSE-3 (1995) 6 cm, 28 an(s), décollé 4900 MPa / 6. cm	fort(e)		non	fort(e)	non
bb-standard Béton bitumineux (1980) 3 cm, 43 an(s), décollé 3780 MPa / 3. cm	fort(e)		non	fort(e)	non
gb3.5 Grave bitume (1980) 13 cm, 43 an(s), collé 1000 MPa / 13. cm	fort(e)		non		fort(e)
gb3.5 Grave bitume (1980) 10 cm, 43 an(s), décollé 1000 MPa / 10. cm	fort(e)		non		non
gb3.2 Grave bitume (1970) 13 cm, 53 an(s), collé 1000 MPa / 13. cm	fort(e)		non	fort(e)	non
gnt3 Grave non traitée (1950) 30 cm, 73 an(s), collé 240 MPa / 30 cm	moyen(ne)		X	X	X
Sol 220 MPa	non	X	non	X	X

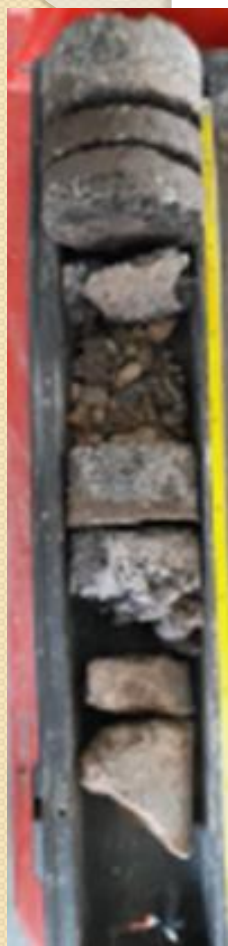
Diagnostic – C3 zone à déflexion modérée

Solution 1	Fatigue	Fluage	Dégâts dus au gel	Fissuration thermique	Remontée de fissures
Section Trafic: 2174. PL/jour: s-t0 Calage mécanique (2023) Déflexion calculée: 24 mm/100 Valeur de calage: 24 mm/100	fort(e)	non	non	non	X
bddcm BB-DISCONTINU-COUCHE-MINCE (2015) 4.5 cm, 8 an(s), collé 3850 MPa / 4.5 cm	faible	non	non	non	non
bbsg-0/10-C3 BBSG-0/10-CLASSE-3 (2005) 4.5 cm, 18 an(s), décollé 4900 MPa / 4.5 cm	fort(e)		non	faible	non
bddcm BB-DISCONTINU-COUCHE-MINCE (1995) 4 cm, 28 an(s), décollé 3850 MPa / 4. cm	fort(e)		non	non	non
gb-0/14-C3 GB-0/14-CLASSE-3 (1980) 7 cm, 43 an(s), décollé 2000 MPa / 7. cm	fort(e)		non	fort(e)	non
gb3.2 Grave bitume (1980) 7 cm, 43 an(s), décollé 500 MPa / 7. cm	fort(e)		non		non
gc Grave ciment (1980) 15 cm, 43 an(s), décollé 4600 MPa / 15 cm fracturé	faible	X	non	X	X
gb3.2 Grave bitume (1970) 9 cm, 53 an(s), collé 4900 MPa / 9. cm	fort(e)		non	fort(e)	non
gnt3 Grave non traitée (1950) 35 cm, 73 an(s), collé 240 MPa / 35 cm	non		X	X	X

Sol 465 MPa	non	X	non	X	X

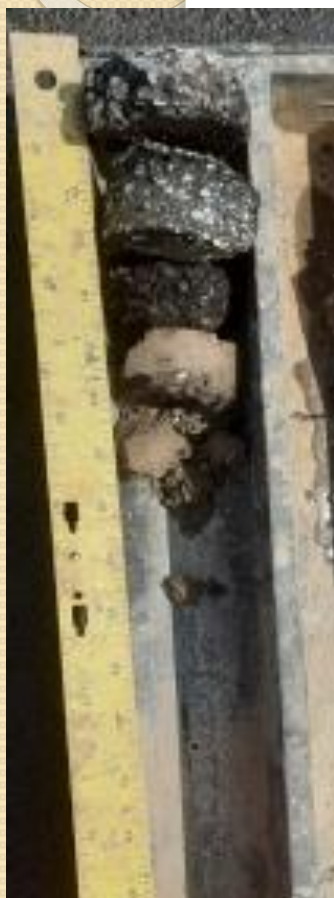
Diagnostic sens – : C12

Déflexion 49/100 dégradations de chaussée

Solution 1	Fatigue	Fluage	Dégâts dus au gel	Fissuration thermique	Remontée de fissures
Section Trafic: 2166. PL/jour: s-t0 Calage mécanique (2023) Déflexion calculée: 49 mm/100 Valeur de calage: 49 mm/100	fort(e)	non	non	non	X
bbdcm BB-DISCONTINU-COUCHE-MINCE (2015) 4 cm, 8 an(s), collé 3850 MPa / 4. cm	moyen(ne)	non	non	non	faible
bbsg-0/10-C3 BBSG-0/10-CLASSE-3 (2005) 2 cm, 18 an(s), décollé 4900 MPa / 2. cm	fort(e)		non	faible	non
gb-0/14-C3 GB-0/14-CLASSE-3 (1990) 9 cm, 33 an(s), décollé 6300 MPa / 9. cm	fort(e)		non	fort(e)	non
gb-0/14-C3 GB-0/14-CLASSE-3 (1980) 10 cm, 43 an(s), décollé 1000 MPa / 10. cm	fort(e)		non	fort(e)	non
gc Grave ciment (1980) 25 cm, 43 an(s), collé 300 MPa / 25 cm désagrégé	non	X	non	X	X
gb3.2 Grave bitume (1970) 9 cm, 53 an(s), collé 4900 MPa / 9. cm	fort(e)		non	fort(e)	non
gn13 Grave non traitée (1950) 30 cm, 73 an(s), collé 240 MPa / 10 cm 240 MPa / 10 cm 202 MPa / 10 cm	moyen(ne)		X	X	X

Sol 101 MPa	non	X	non	X	X

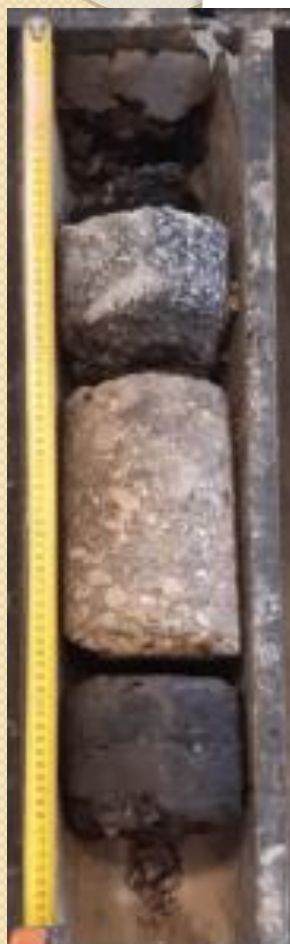
Diagnostic sens – : C I 3

Déflexion
27/100

Solution 1	Fatigue	Fluage	Dégâts dus au gel	Fissuration thermique	Remontée de fissures
Section Trafic: 2166. PL/jour: s-t0 Calage mécanique (2023) Déflexion calculée: 27 mm/100 Valeur de calage: 28 mm/100	fort(e)	non	non	non	X
bbdcm BB-DISCONTINU-COUCHE-MINCE (2015) 5 cm, 8 an(s), collé 3850 MPa / 5. cm	fort(e)	non	non	non	non
bbsg-0/10-C3 BBSG-0/10-CLASSE-3 (2005) 5 cm, 18 an(s), décollé 1000 MPa / 5. cm	fort(e)		non	faible	non
gb-0/14-C3 GB-0/14-CLASSE-3 (1990) 9 cm, 33 an(s), décollé 1000 MPa / 9. cm	fort(e)		non	fort(e)	non
gb-0/14-C3 GB-0/14-CLASSE-3 (1980) 13 cm, 43 an(s), décollé 6300 MPa / 13. cm	faible		non	fort(e)	non
gc Grave ciment (1980) 25 cm, 43 an(s), collé 23000 MPa / 25 cm sain	faible	X	non	X	X
bb-standard Béton bitumineux (1965) 7 cm, 58 an(s), collé 3479 MPa / 7. cm	faible		non	fort(e)	non
bb-standard Béton bitumineux (1950) 7 cm, 73 an(s), collé 2000 MPa / 7. cm	fort(e)		non	fort(e)	non

gnt3 Grave non traitée (1950) 30 cm, 73 an(s), collé 240 MPa / 10 cm 240 MPa / 10 cm 120 MPa / 10 cm	non		X	X	X
Sol 52 MPa	non	X	non	X	X
