## Entretien d'une chaussée souple - trafic T3

# Département du Nord

**CAS DE LA RD 438**  
**PR 2+300 - PR 5+000**

# La RD 438

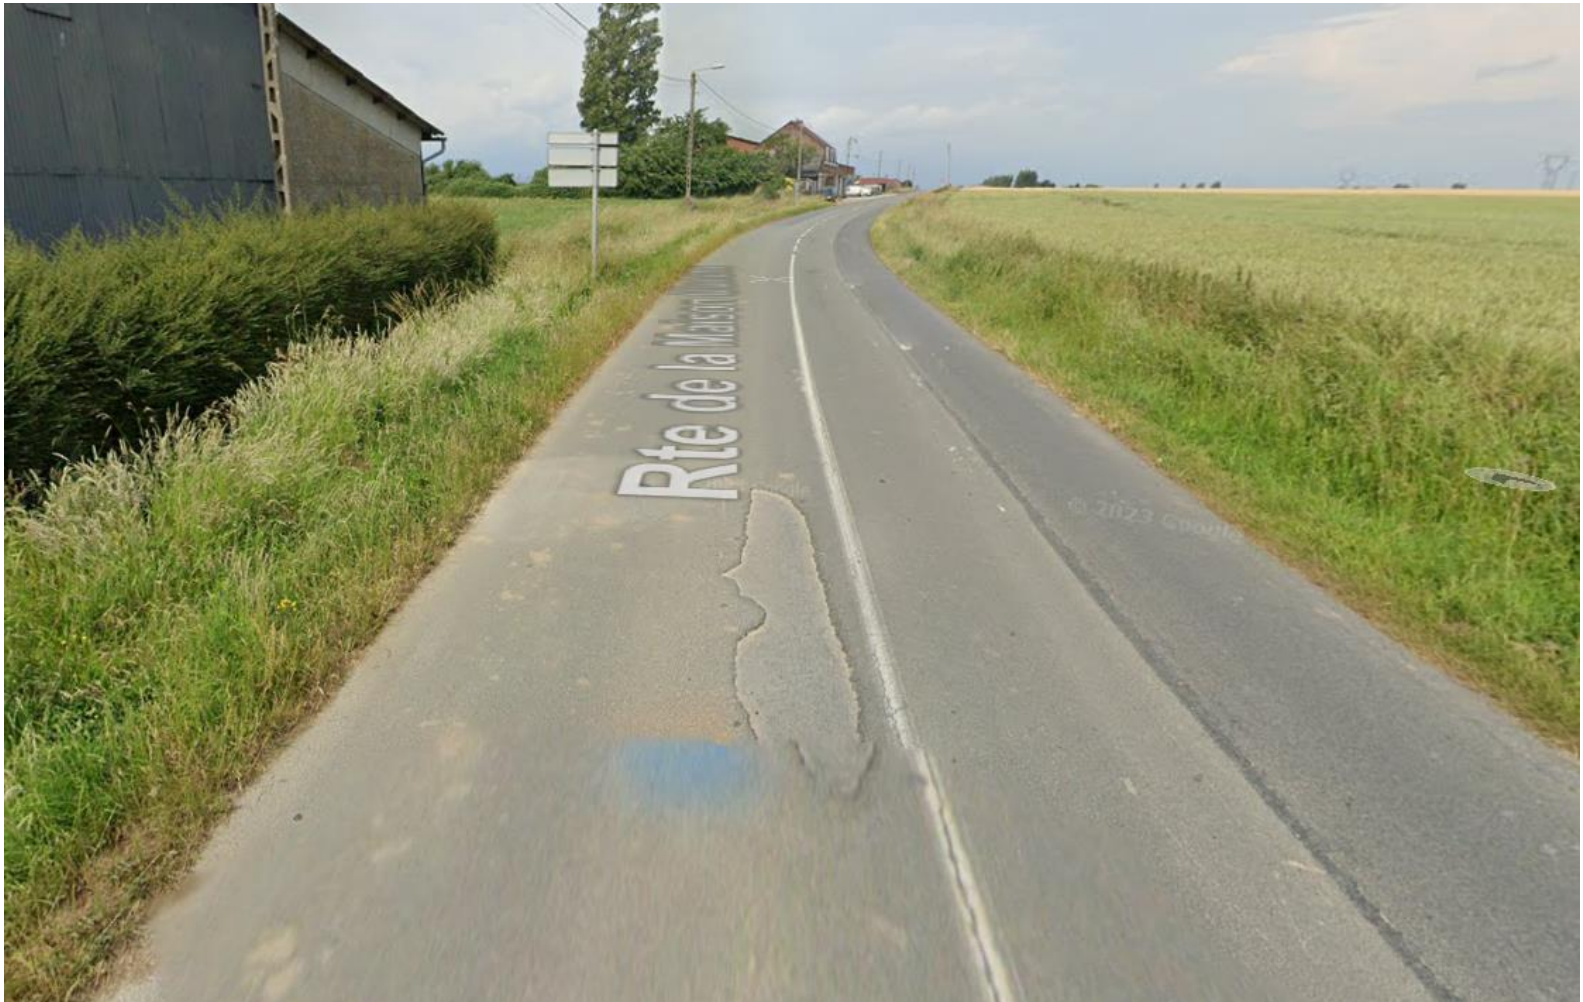
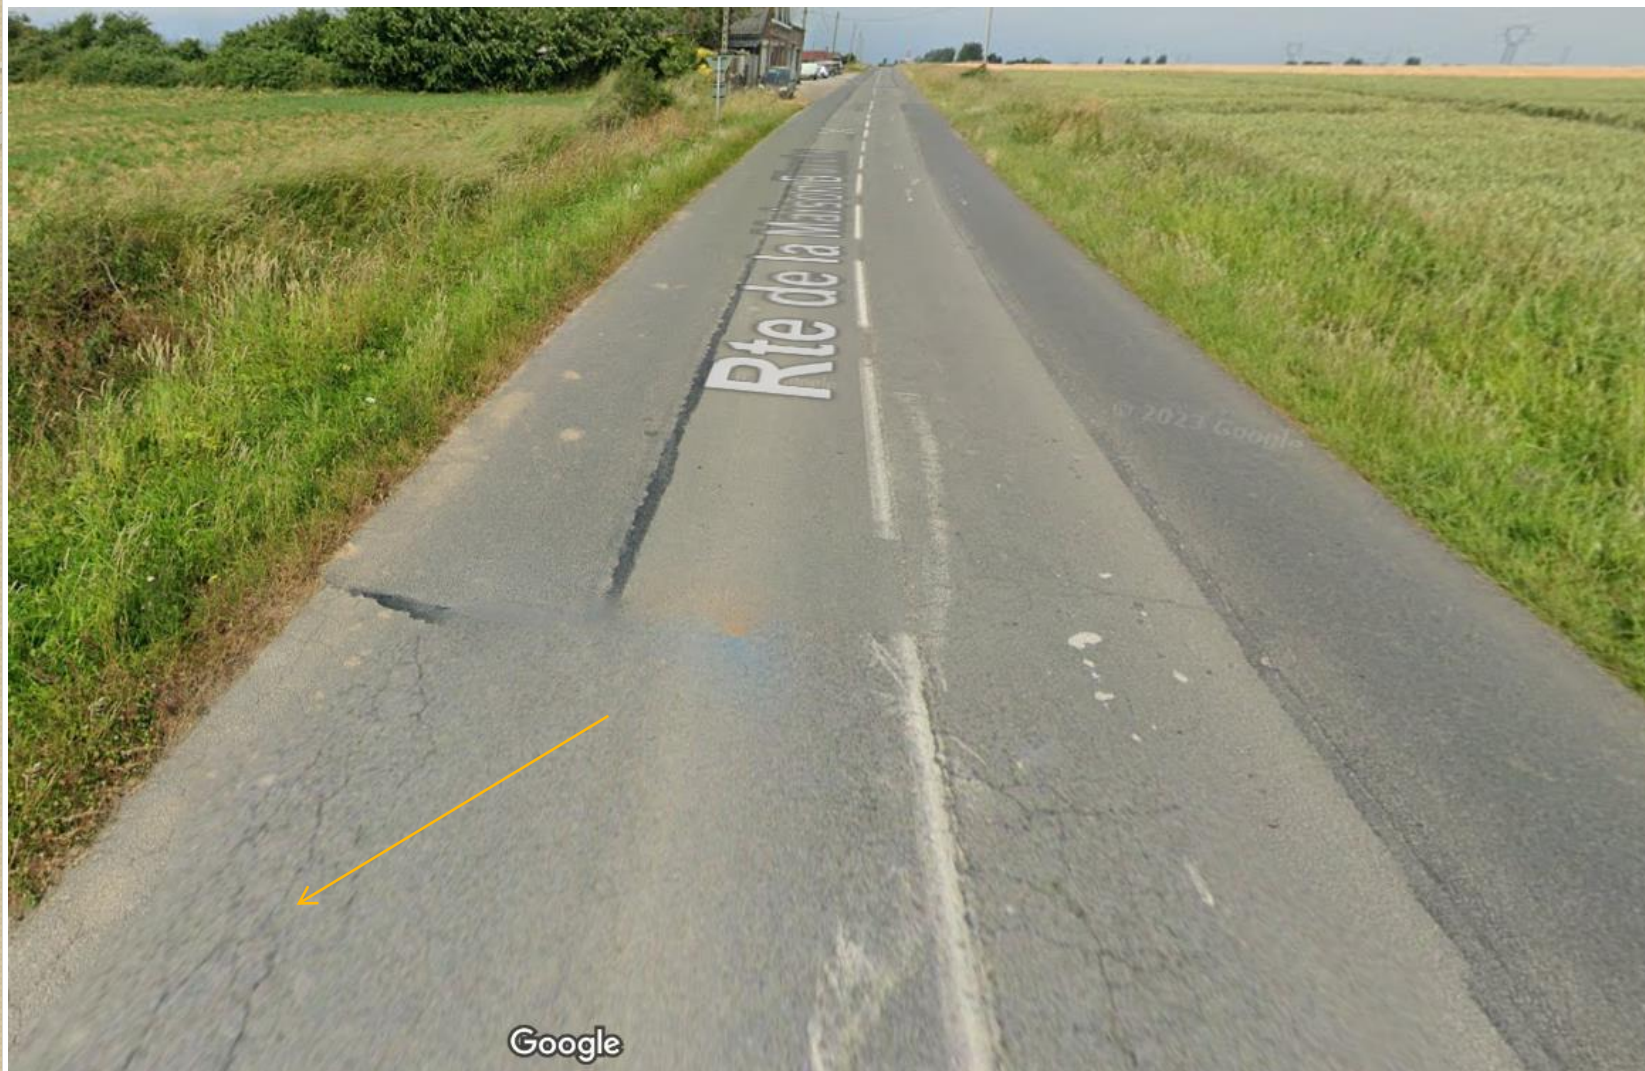
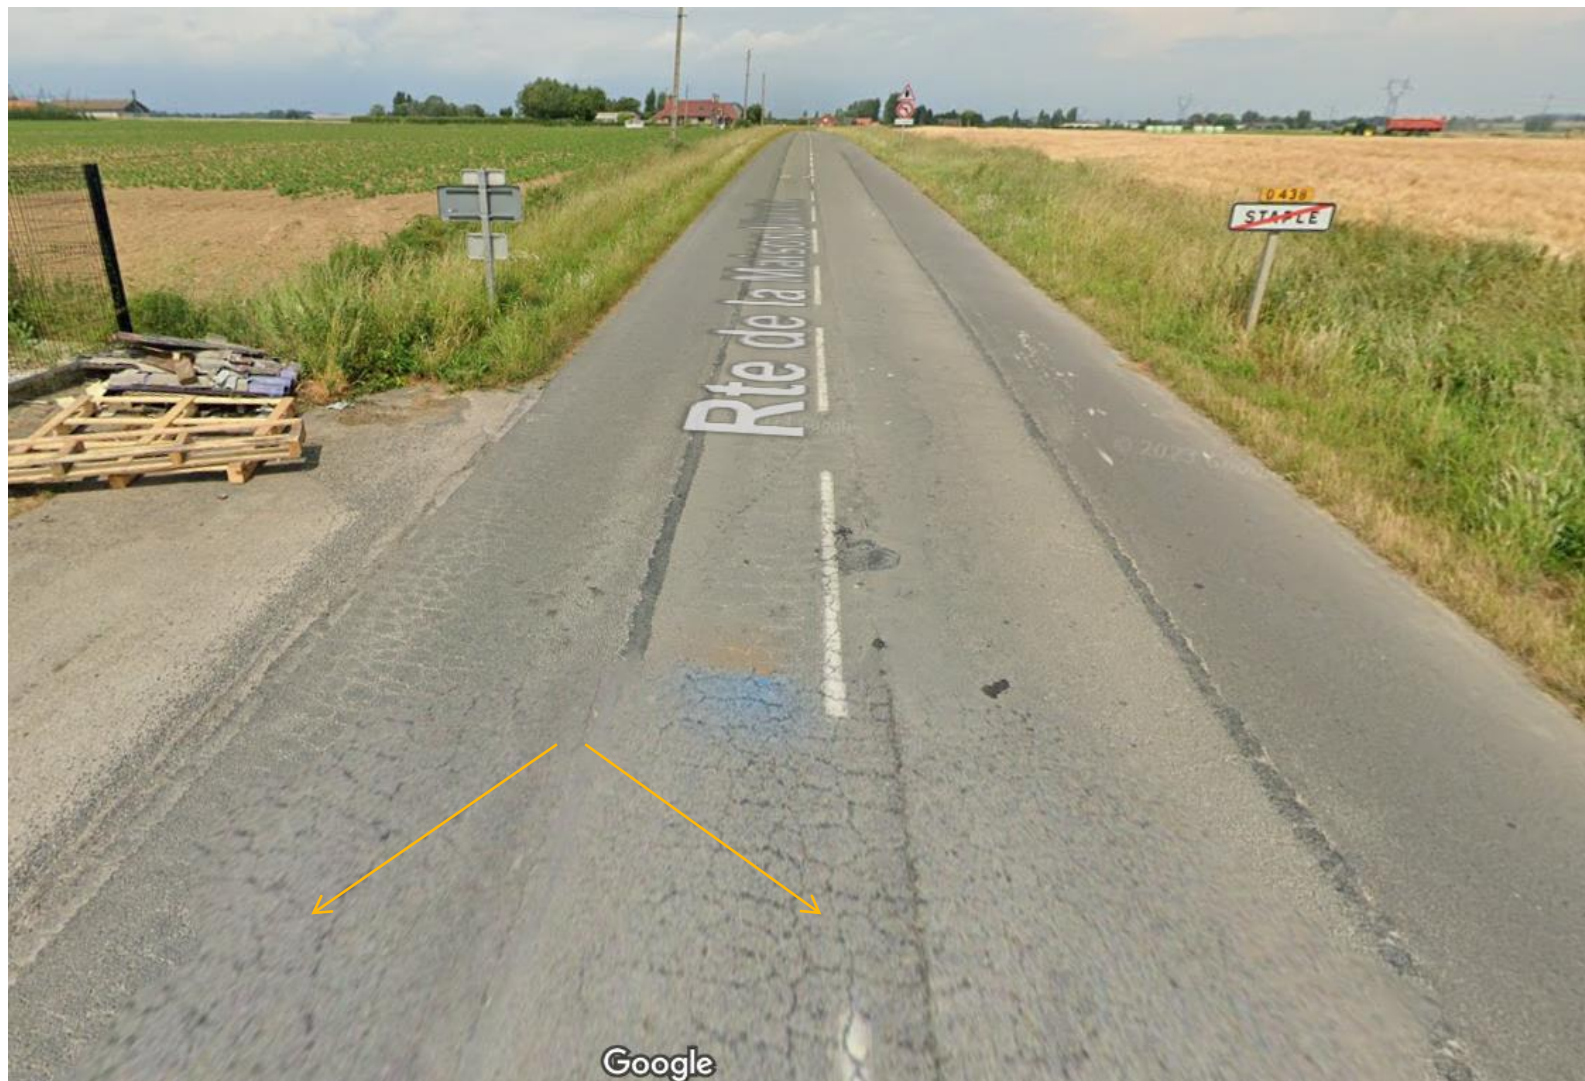
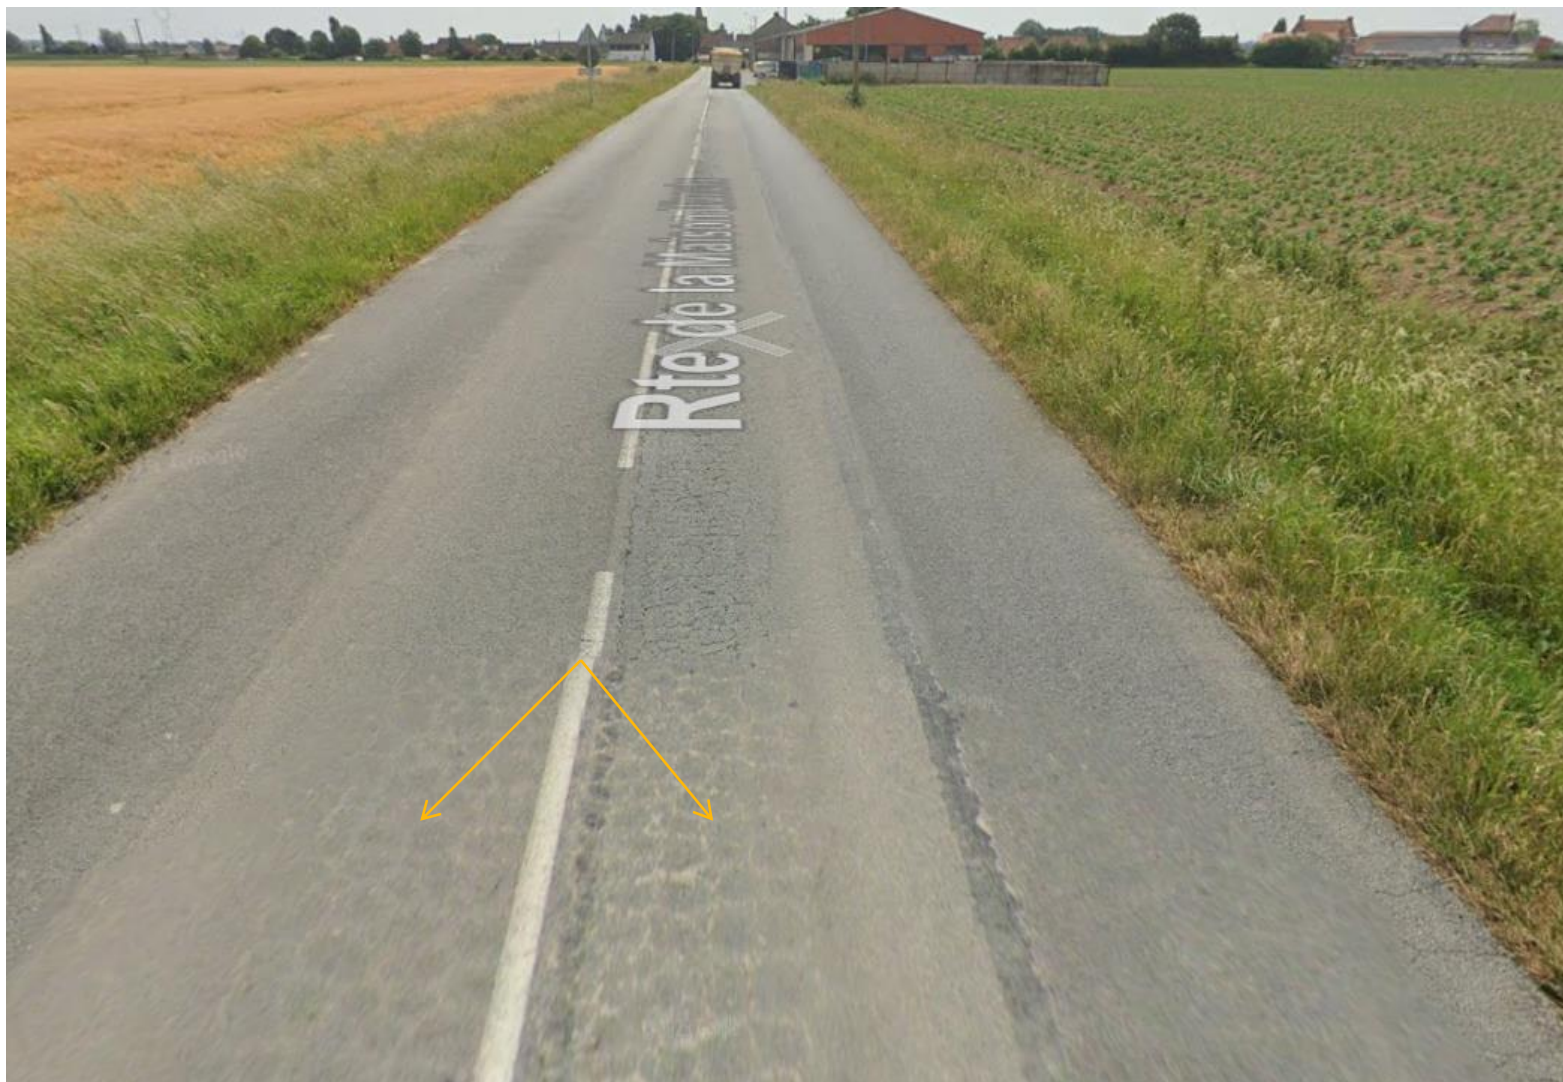
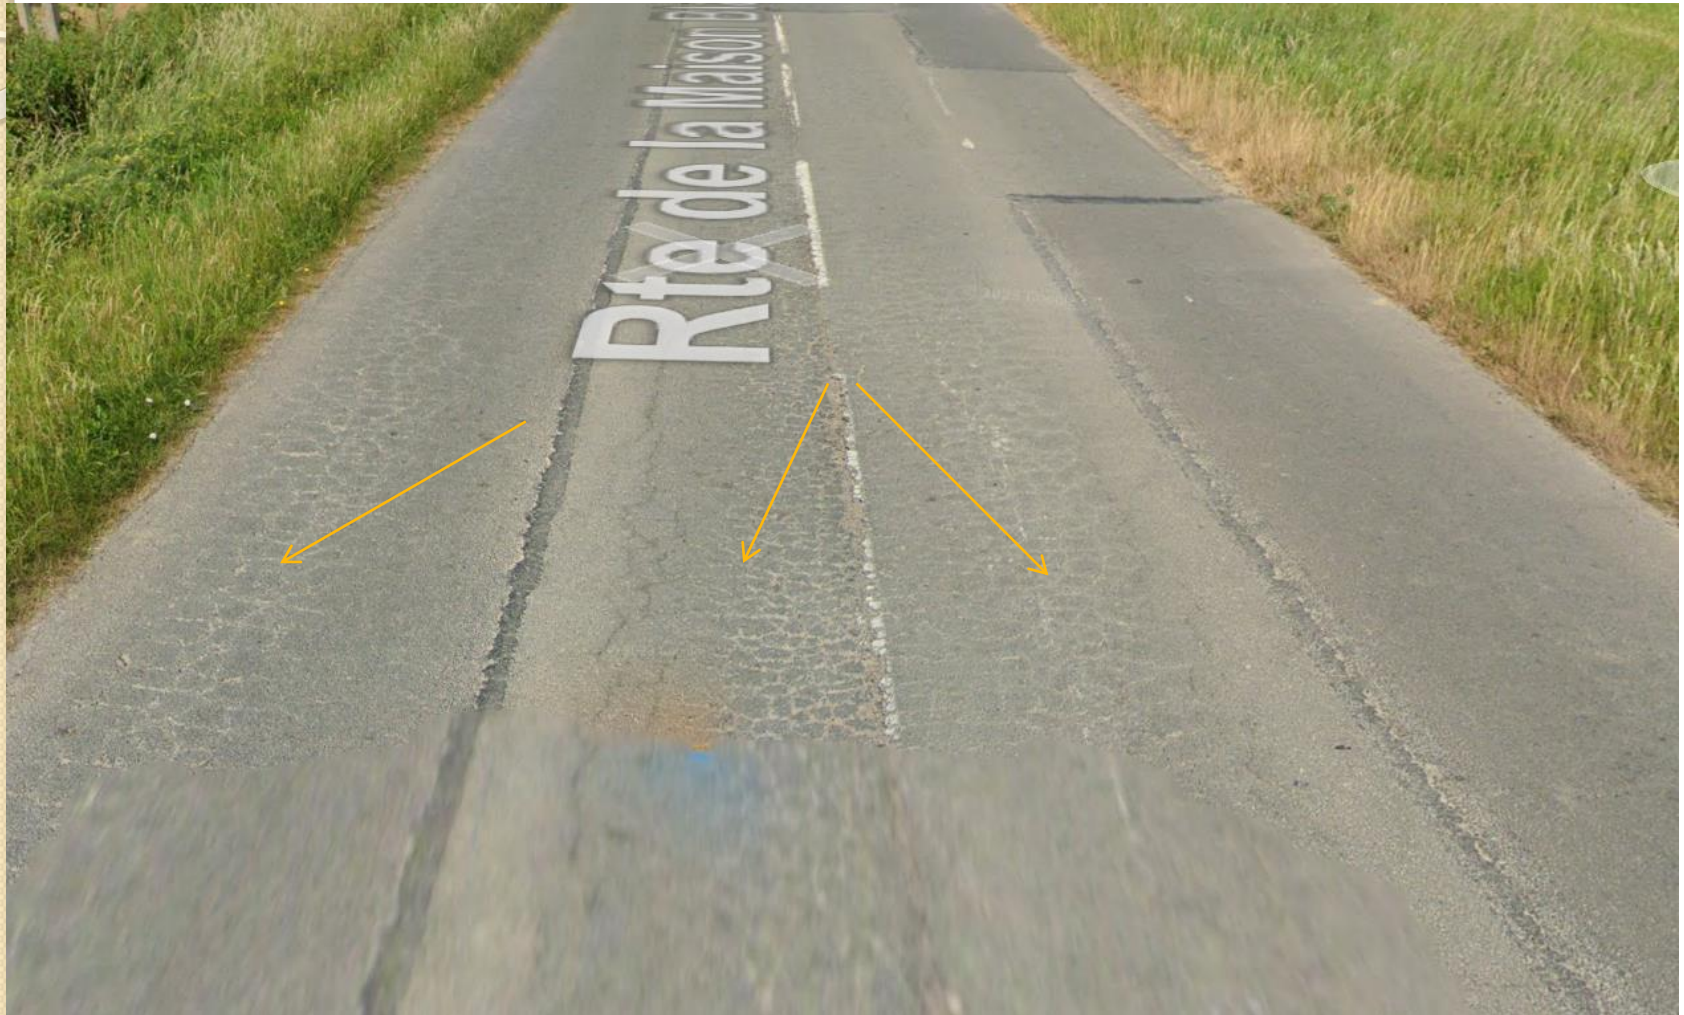
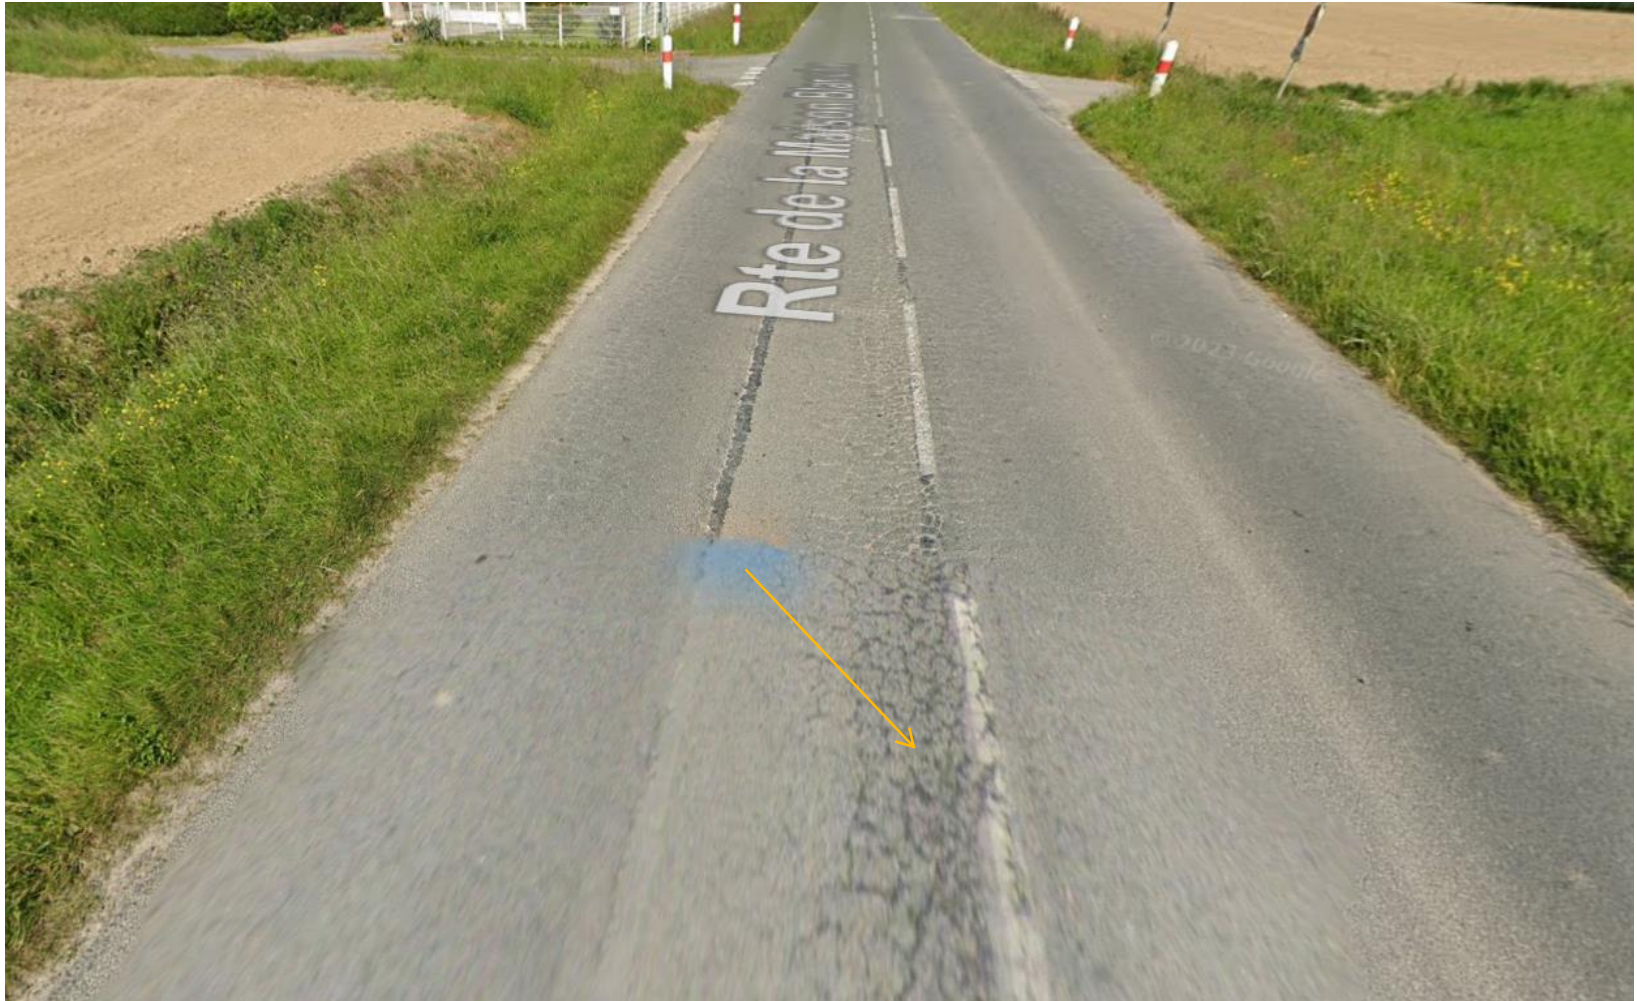
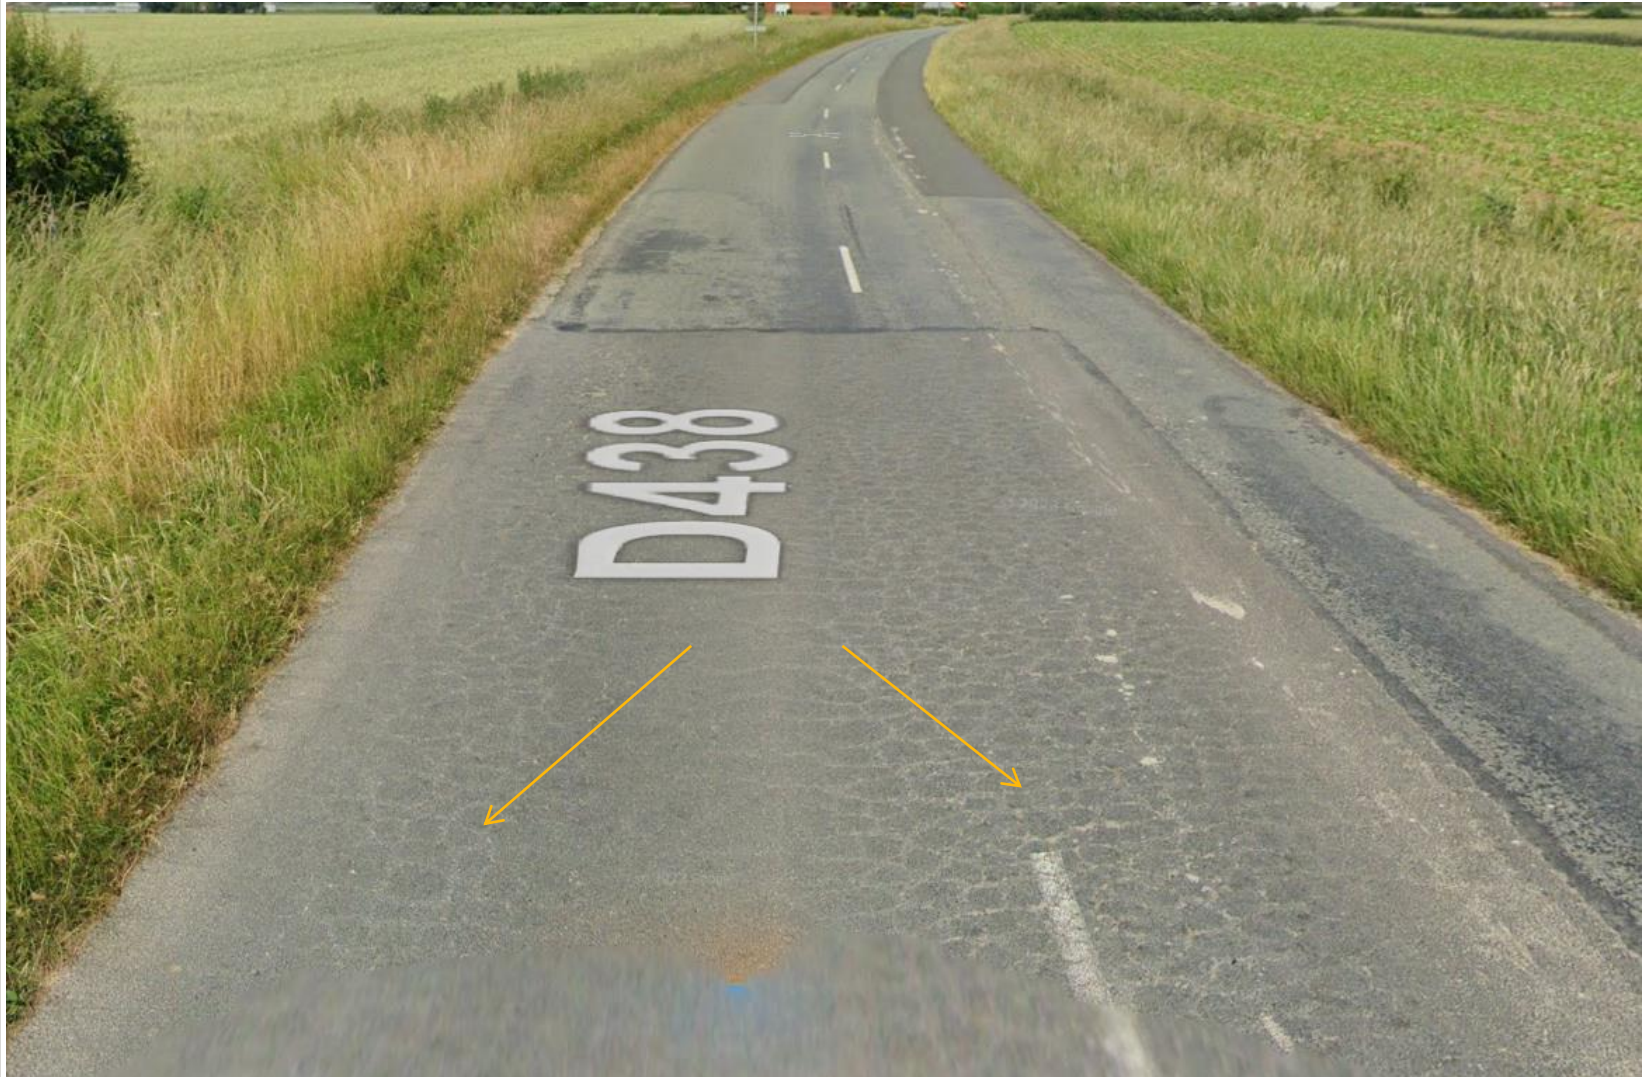
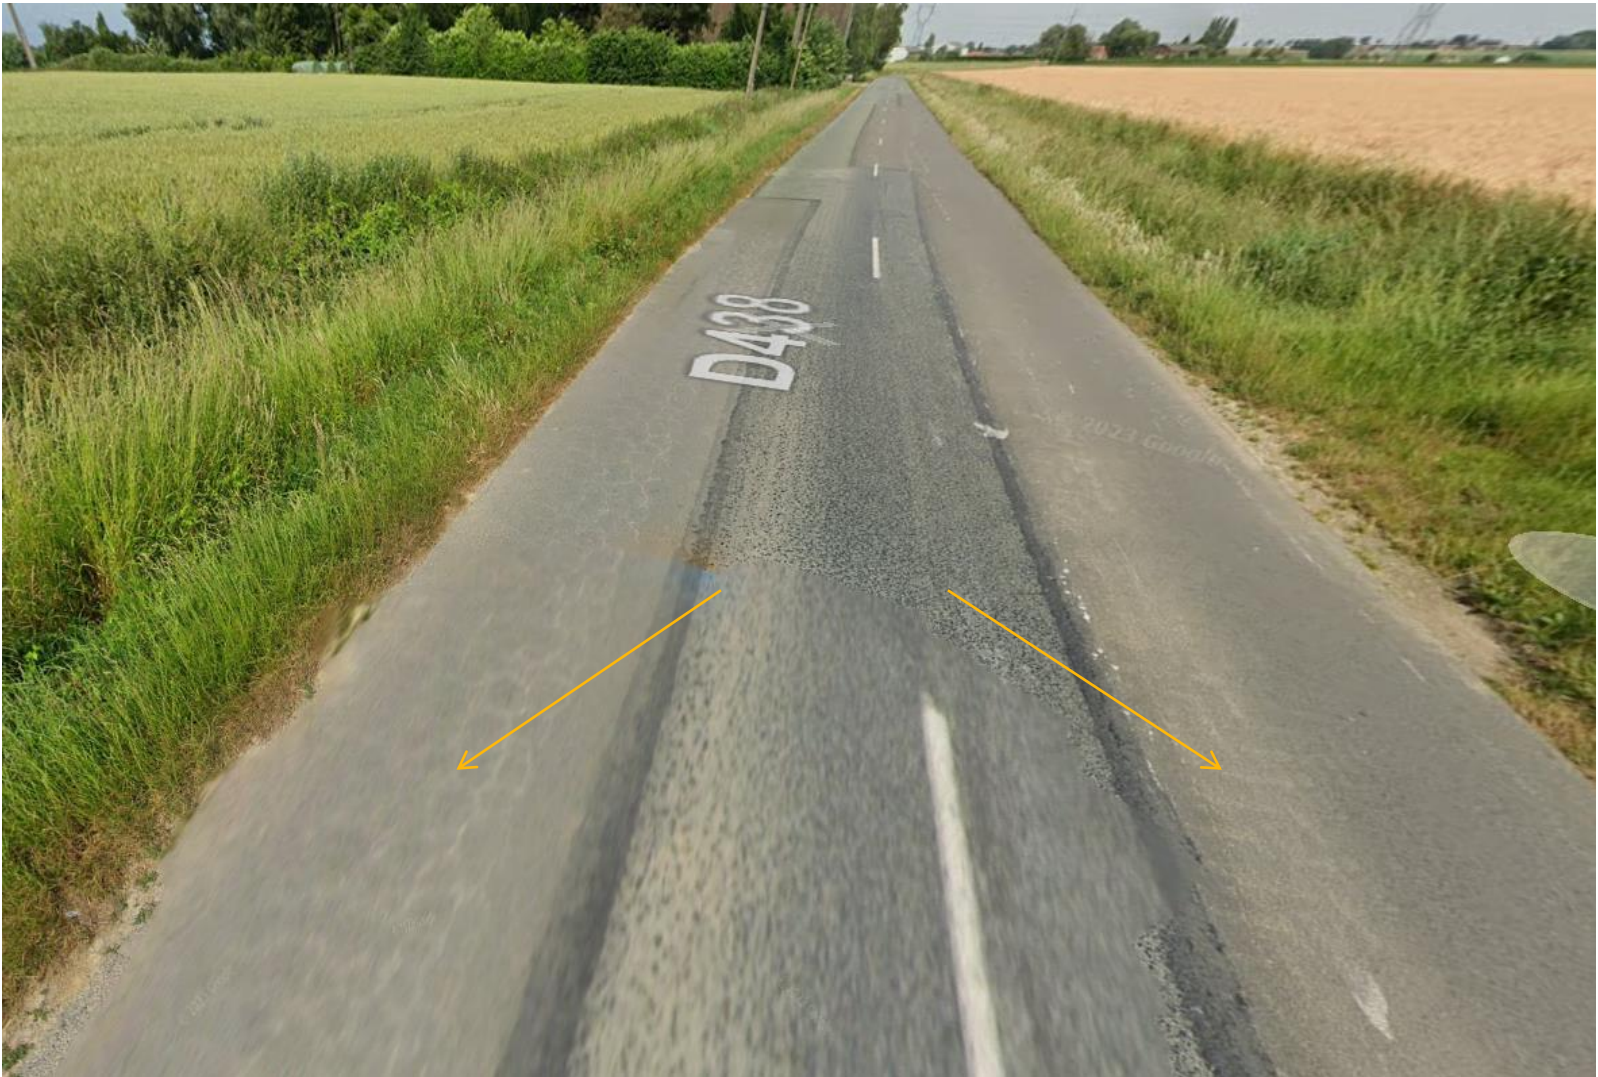
# RD 438 photo 2023

- Quelques photographies de la section étudiée entre les PR 3 et PR 5

- Quelques fissures longitudinales
- Important faïençage en bandes de roulement axe et rives
- Orniérage rives 10 à 15mm
- Nombreuses Réparations, notamment en rives

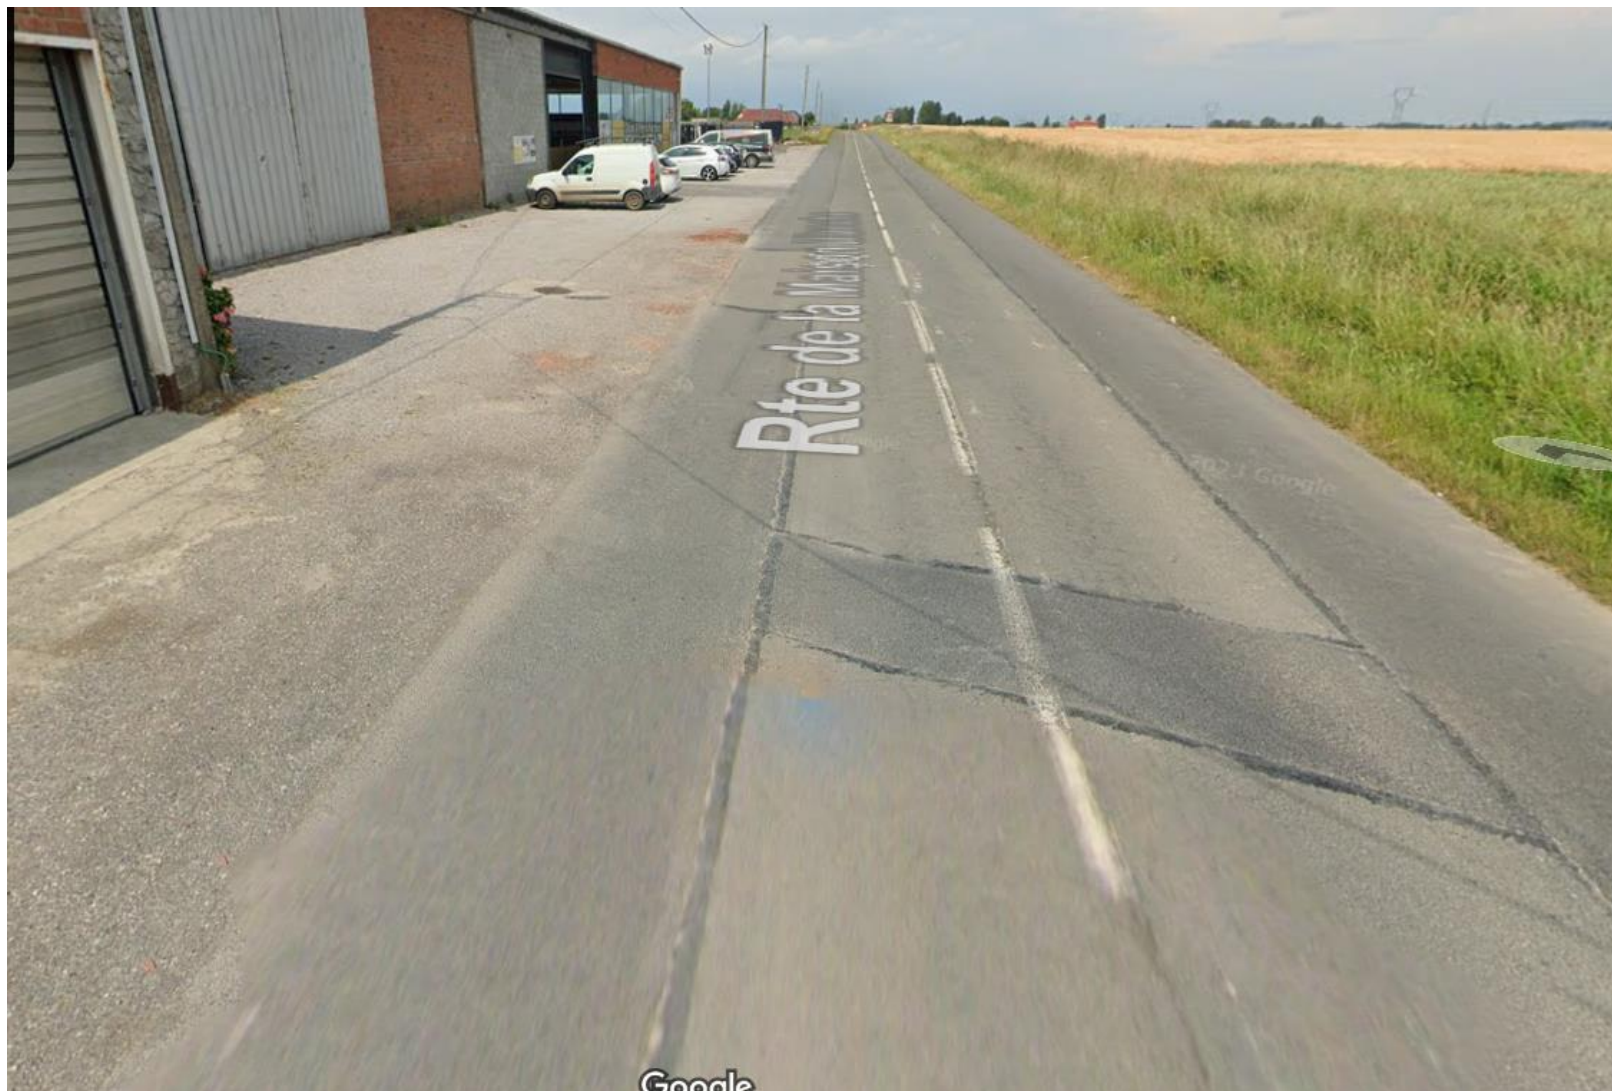
# Seuils à maintenir

- Durée de calcul de dimensionnement 15 ans
- Contrainte de seuil : Le Département souhaite étudier 2 niveaux finis
  - Niveau actuel +6cm
  - Niveau libre
- Le Département souhaite pour cette étude:
  - Des solutions bitumineuses
  - Des solutions de retraitement en place

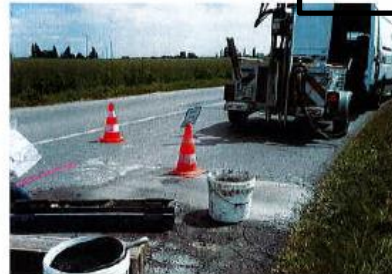
Carotte n° : 2023 DK 84

Fissuration : **OUI**  
Faïencage : **OUI**  
Nids de poules : **NON**  
Affaissement : **NON**  
Ressuage : **NON**

Constitution des couches							
Nature	Type de revêtement	Granulat	Calibre	Epaisseur (cm)	Gr. traitée : liée ; oui, non partiellement	Résultats Antiant	Résultats HAP
Béton bitumineux	0.0	Mixte	0/10	5.50	collé à	-	-
Matériaux Traités aux Bitumes	0.0	Laitier	0/10	6.50	non collé à	-	-
Matériaux	GNT	Calcaire	0/40	21.00		-	-
Matériaux	Sable	0.0	0.0	4.00		-	-
Matériaux	Argile	0.0	0.0	> 16.00		-	-

Structure : 37.0 cm

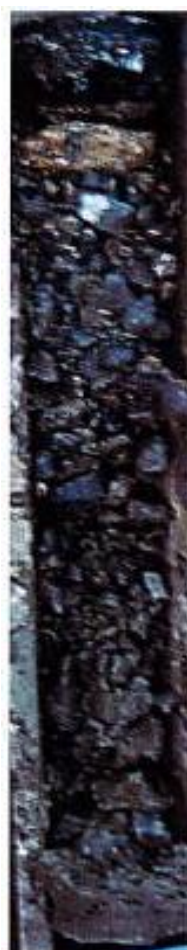
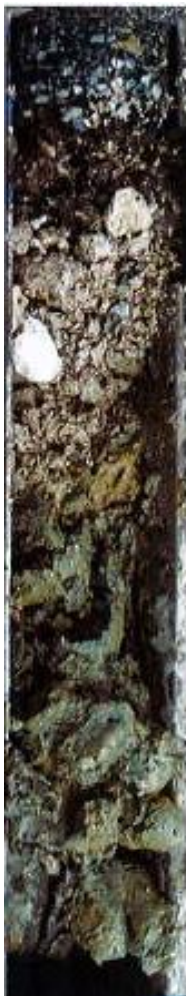
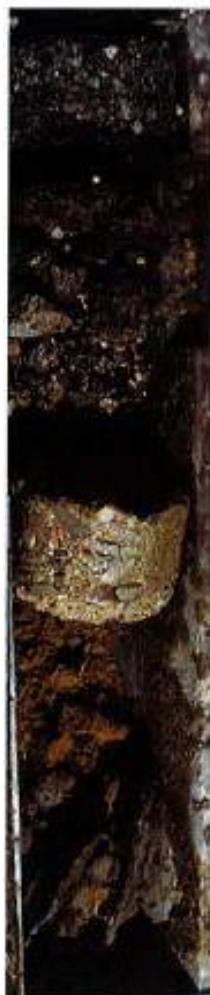
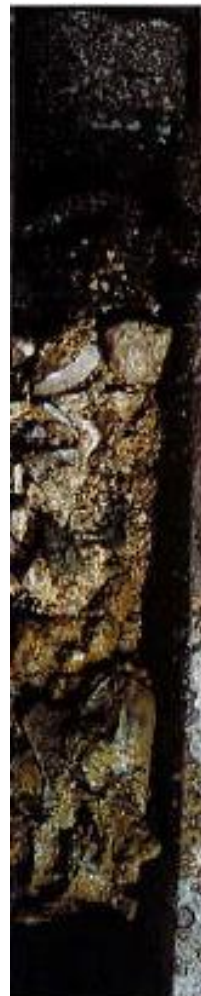
# RD 438 La structure

**Béton  
bitumineux**

**25 à 30 cm  
GNT**

**Béton bitumineux**

**environ  
25 cm  
GNT**
