Réaménagement d'une chaussée destinée à être utilisée en contournement d'agglomération

Département d'Eure&loir

Réhabilitation d'une section de la RD319.2

**Objectif : utiliser cette section en
contournement de l'Est de
l'agglomération de Senonches**

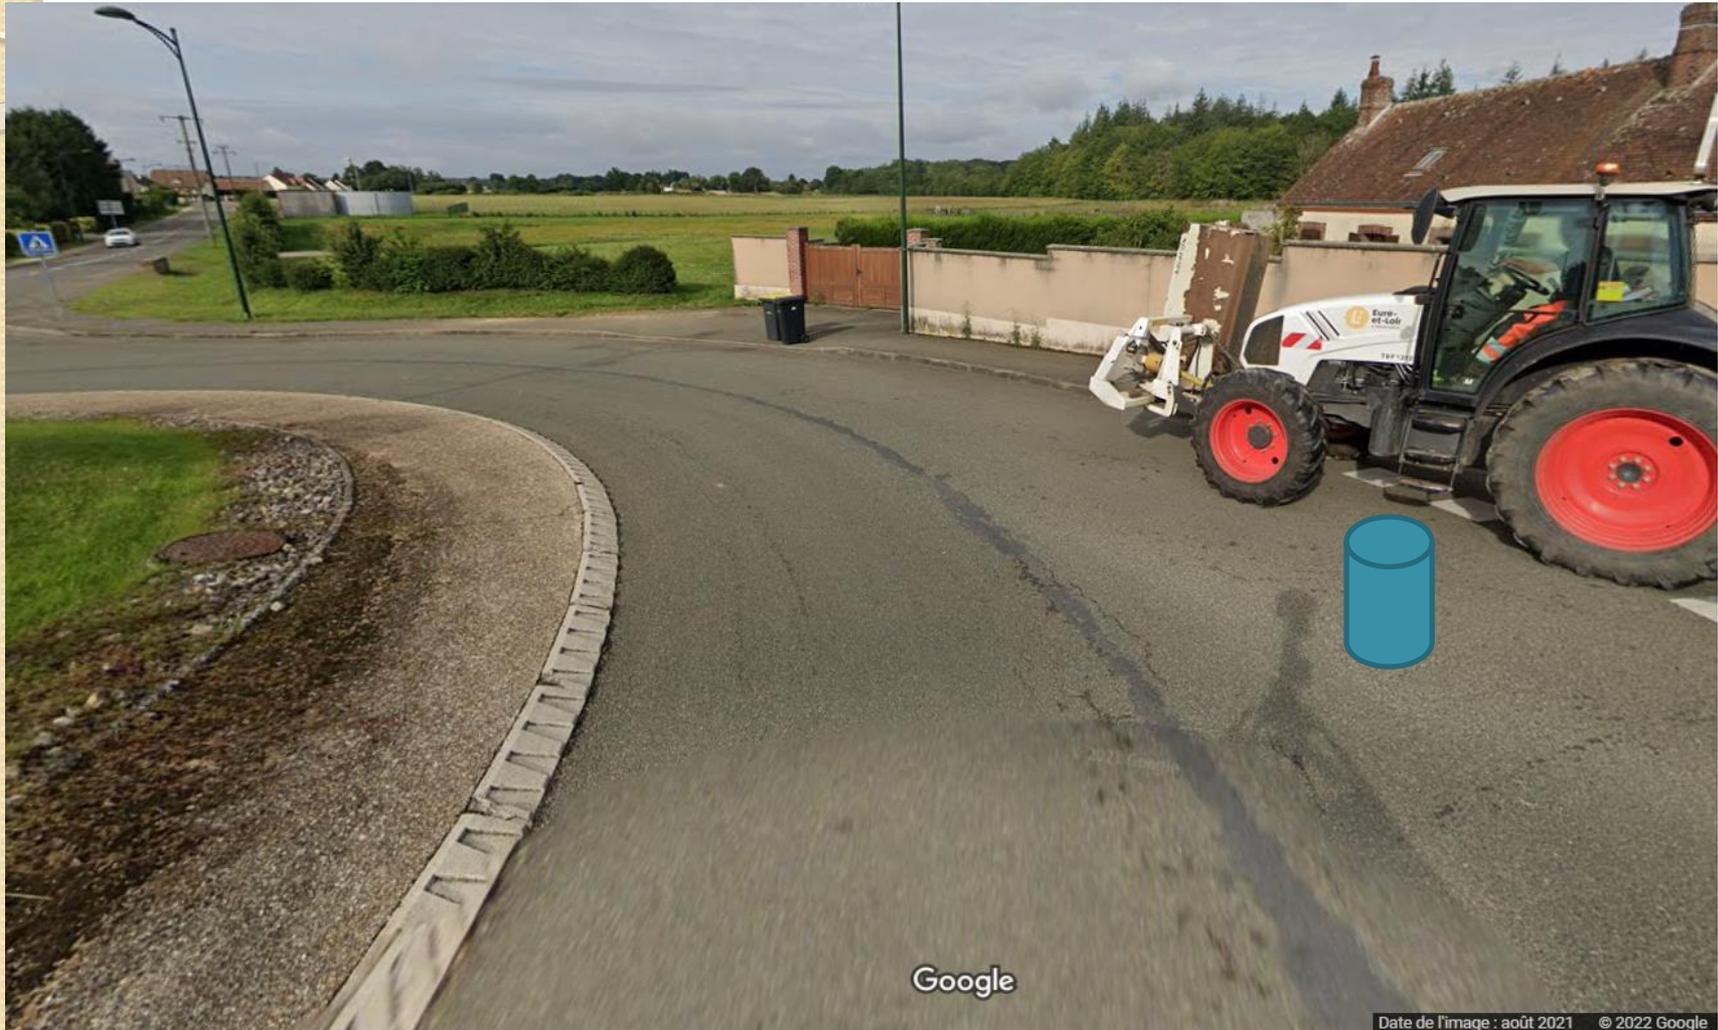
Carottage CI dans giratoire

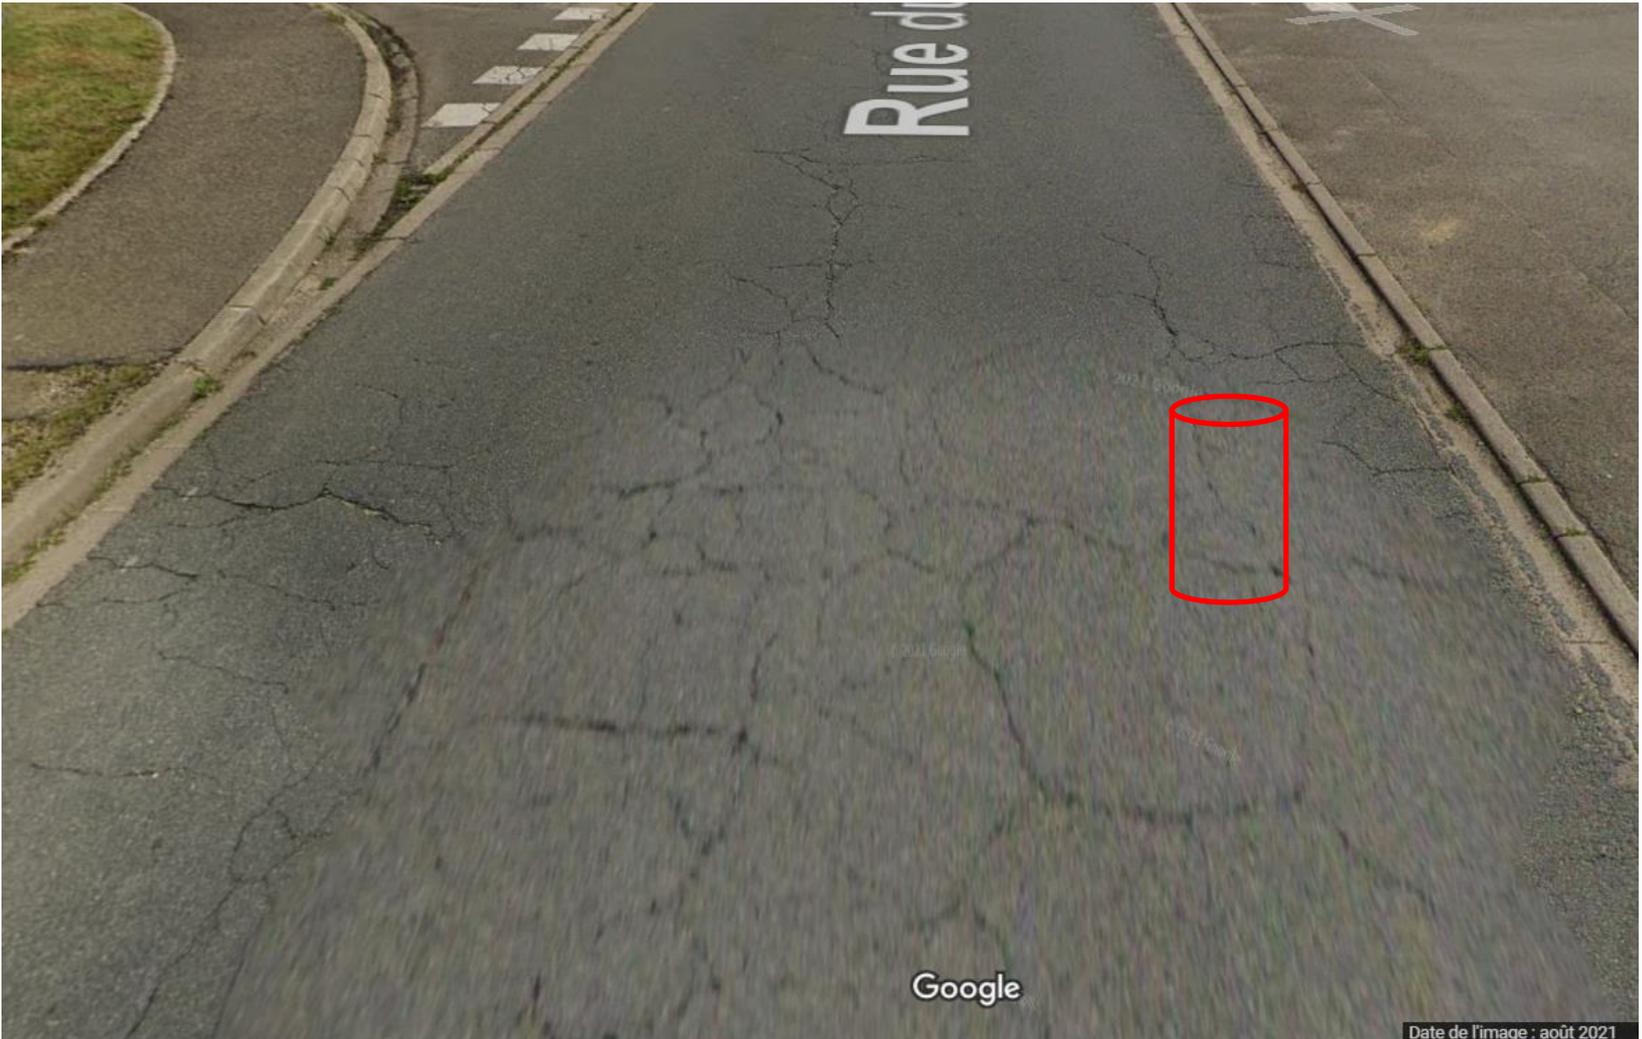
Carottage C2 – allée des cèpes

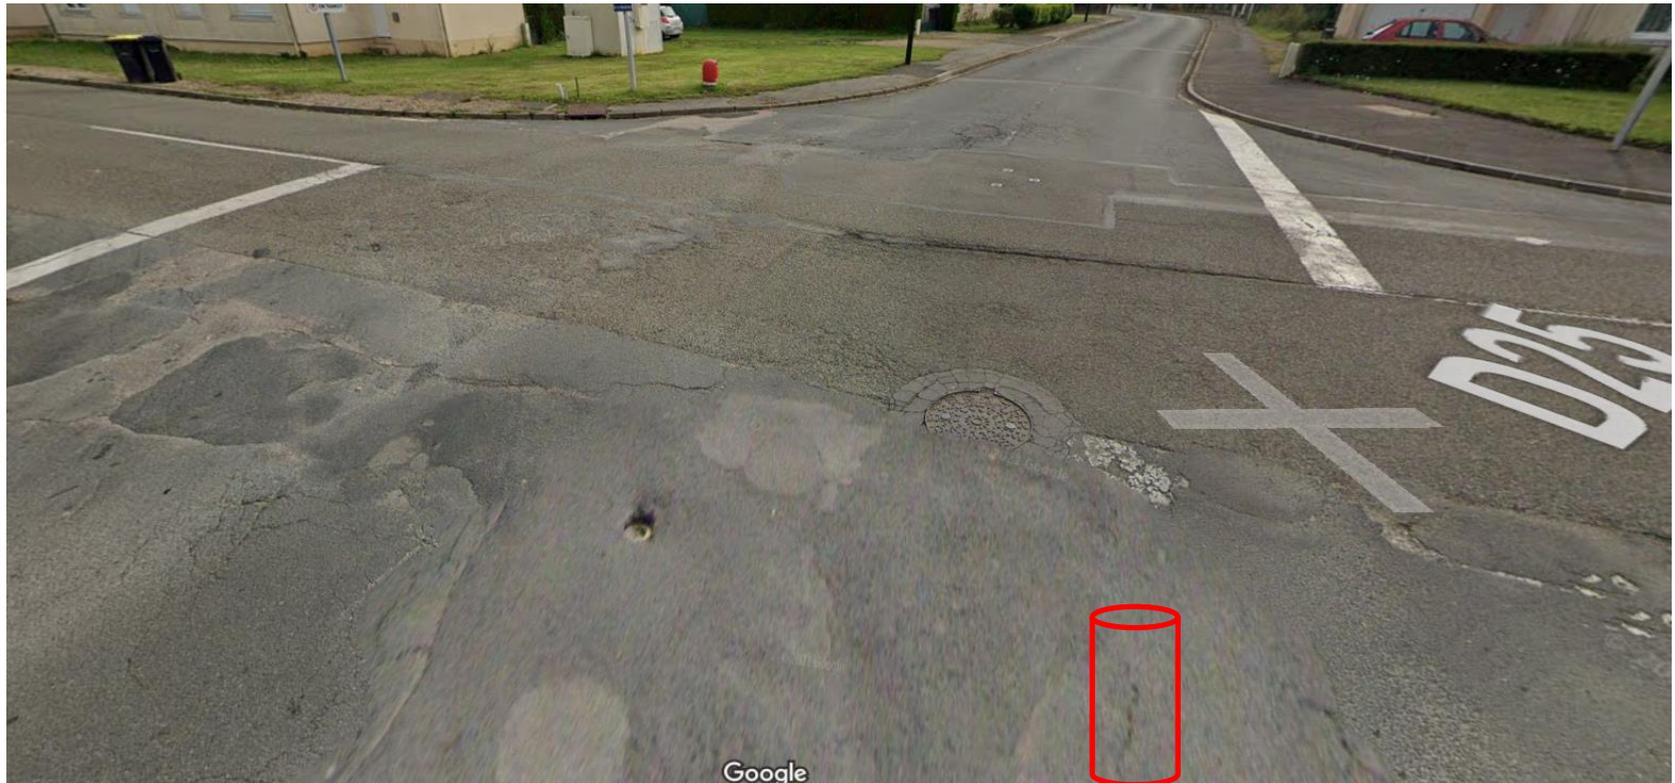
Carottage C3 rue Lucien Descaves

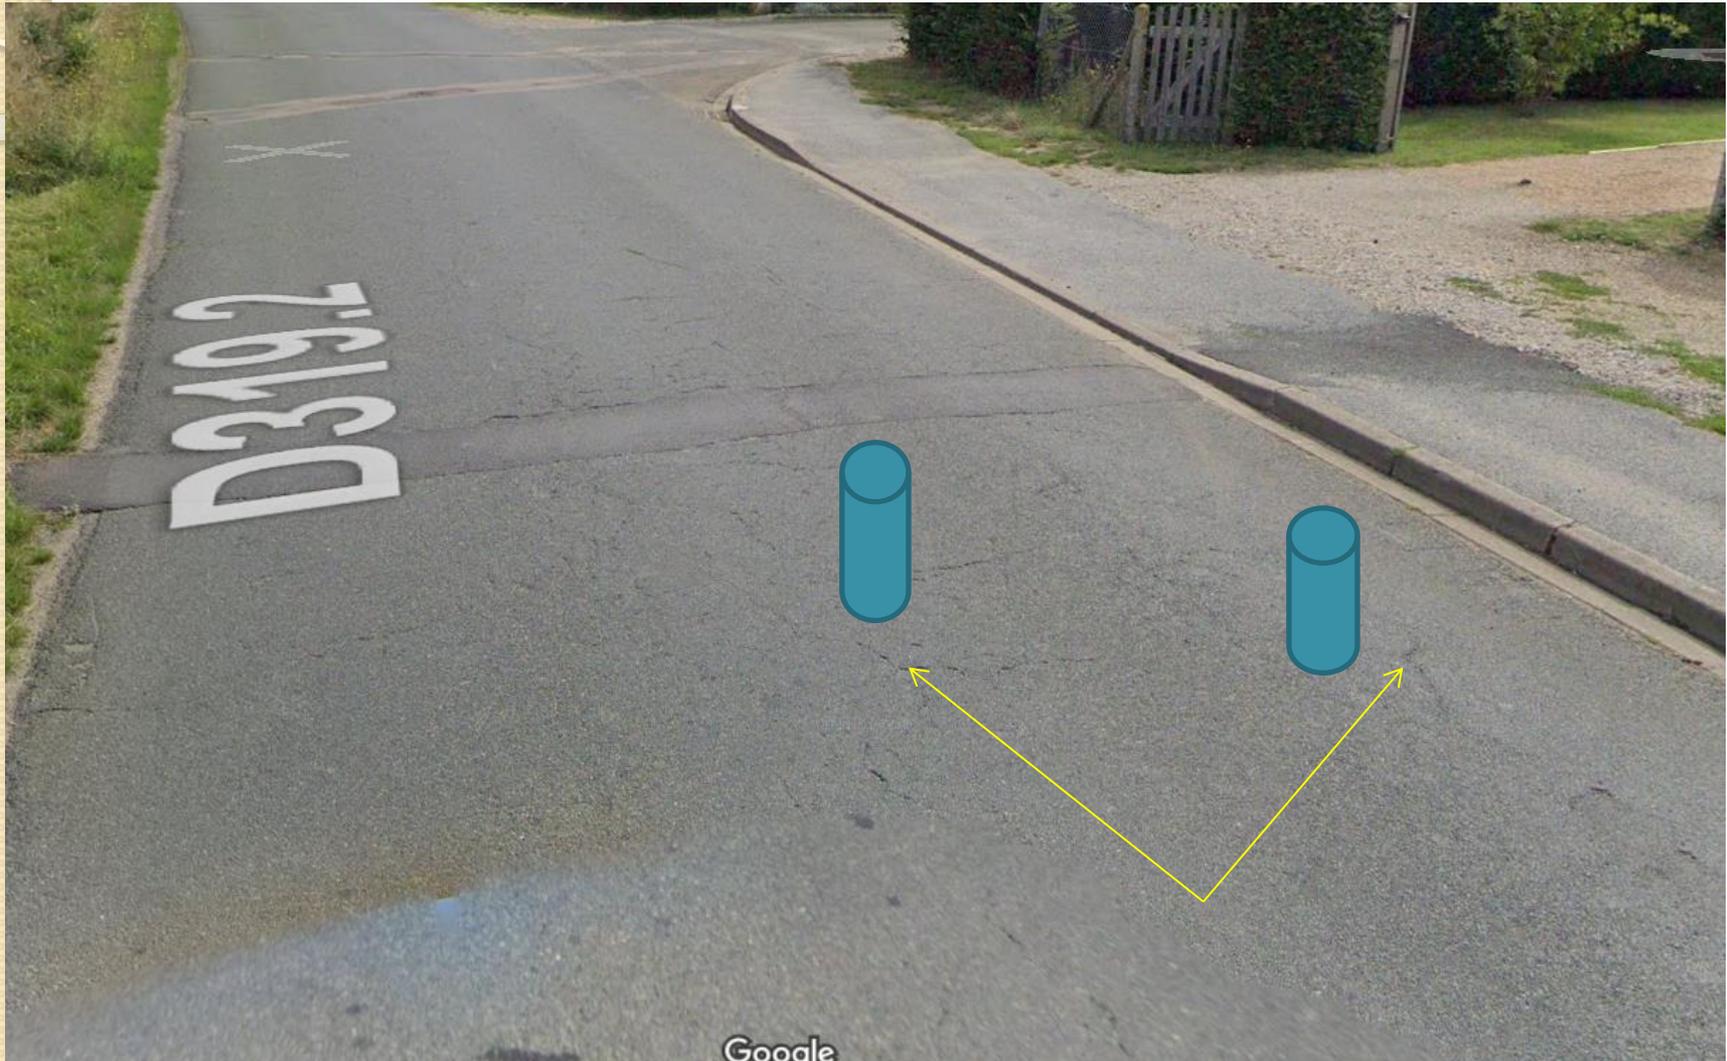
C4 et C5 rue du Fossé Rouge

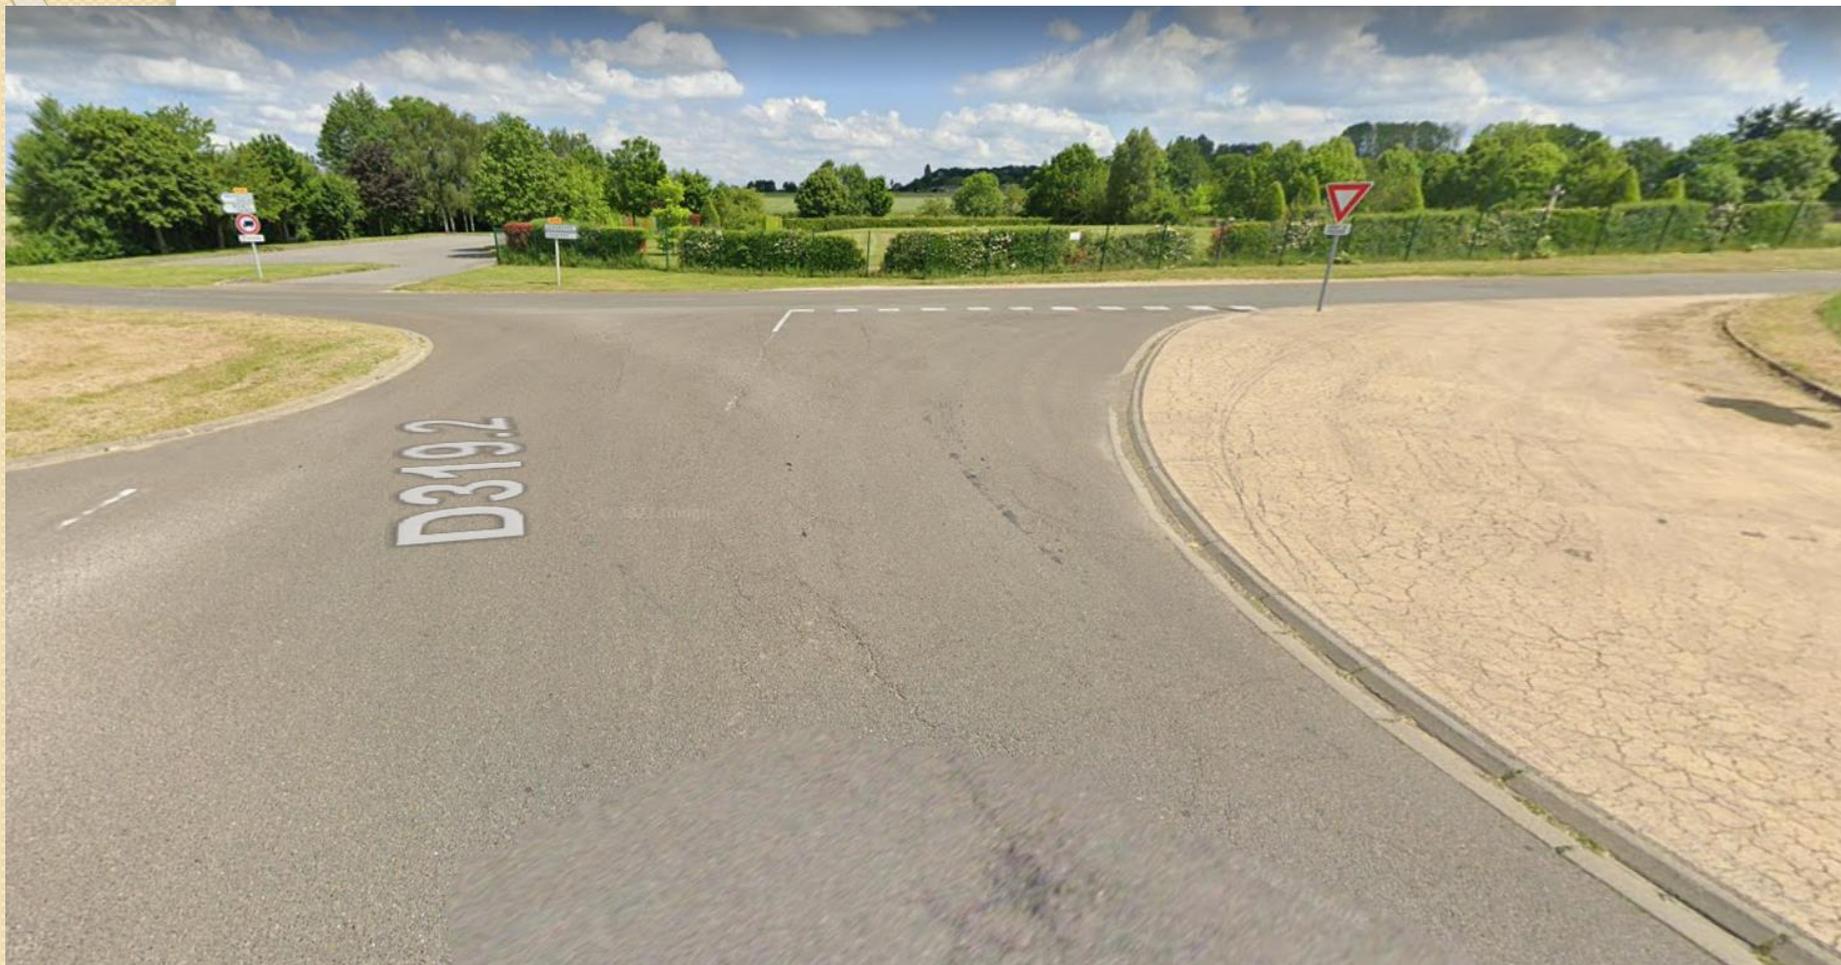
RD 319.2

RD319 longueur 1800m

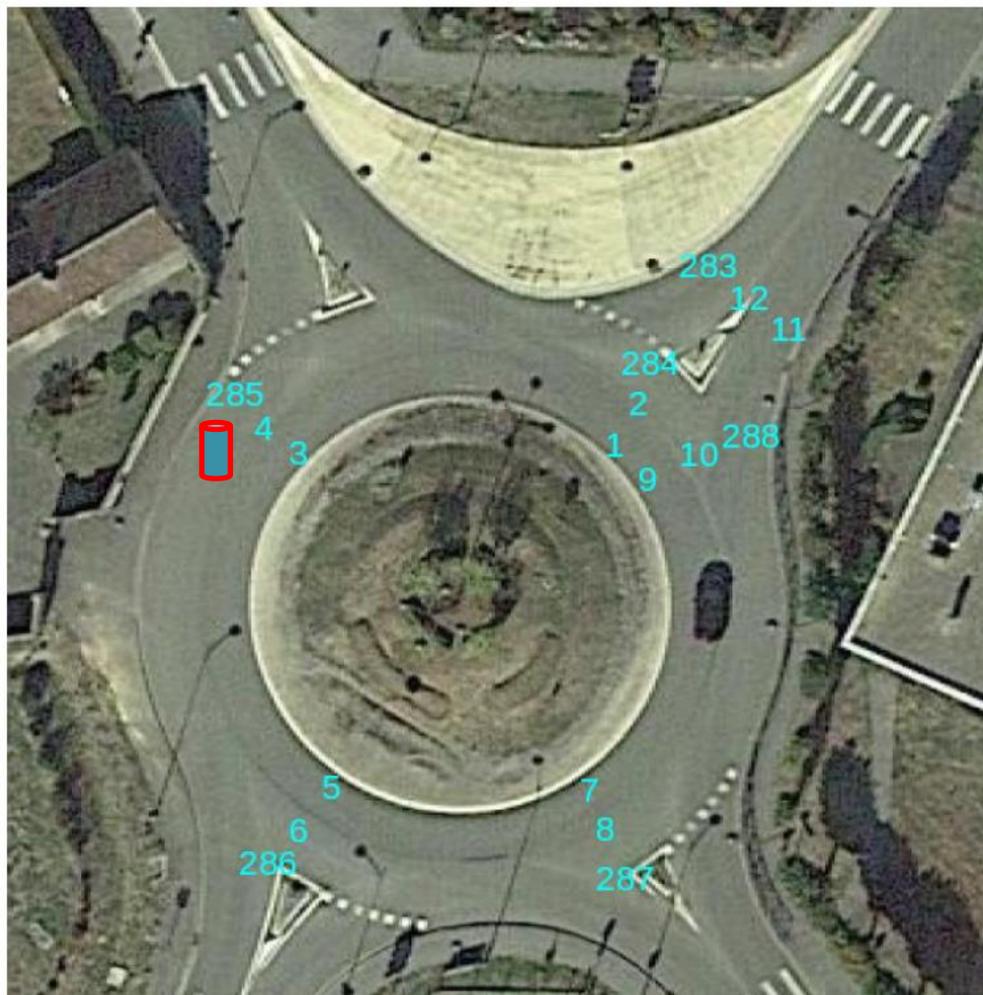
Déflexion giratoire

RAPPORT D'ESSAIS Mesure de la déflection Engendrée par une charge roulante NF P 98-200-2	
Entreprise :	CONSEIL DEPARTEMENTAL 28	Technicien :	TPE
Dossier d'affaire :	2021 0107ER	Nature du support :	Chaussée existante
Destinataire :	CHARPENTIER Samuel	Date des essais :	25-26/11/2021
Chantier :	RD319.2 SENONCHES	Matériau :	Béton bitumineux
Localisation :	Voir plan – giratoire	Météo :	Nuageux
N° BA :	LEMA202111016	Température :	5°C

Déflection giratoire
Déflection caractéristique 15/100

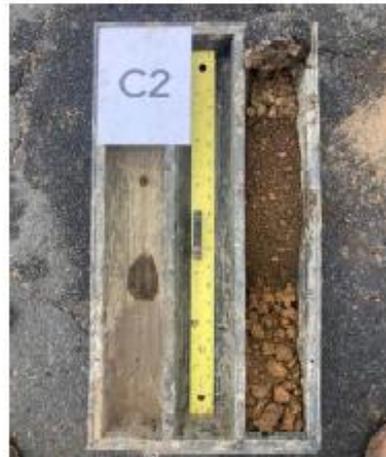
RD 319.2 carottage C2

CBTP LABORATOIRE		COUPE DE SONDAGE / CAROTTAGE			
Entreprise : CONSEIL DEPARTEMENTAL 28		Météo : Nuageux			
Chantier : RD319.2 SENONCHES		Localisation : RD319.2 SENONCHES			
Destinataire : Samuel CHARPENTIER		Moyen utilisé : Carotteuse roulière et massif			
Dossier affaire : 2021 0107ER		NGF : Chaussée actuelle			
N° échantillon : C2		Date : 19/11/2021			
Technicien : MLE/KLS					
Profondeur (cm)	Matériau		Etat	Interface	Photographie
	Nature	Epaisseur (cm)			
2	BB 0/10	5	Bon	Collée

4					
6	BB 0/10	6	Bon	Non collée	
8					
10	BB 0/10	7	Détérioré		
12					
14	Grave 0/31,5	5			
16					
18					
20					
22					
24					
26					
28					
30					
32					
34					
36					
38					
40					
42					
44					
46	Grave sableuse marron	67			
48					
50					
52					
54

Couche A: enrobés et grave 0/31,5
 Couche B: grave sableuse marron
 Couche C: limon marron

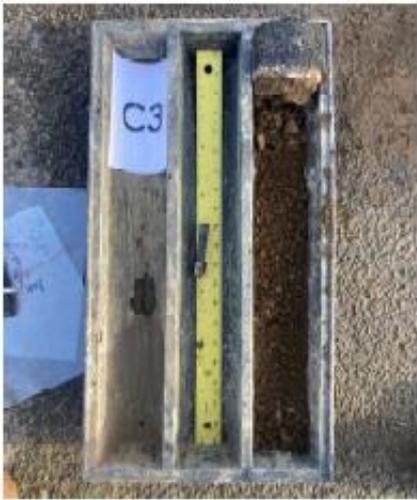
RD 319.2 carottage C3

CBTP LABORTOIRE		COUPE DE SONDAGE / CAROTTAGE			
Entreprise :	CONSEIL DEPARTEMENTAL 28	Météo :	Nuageux		
Chantier :	RD319.2 SENONCHES	Localisation :	RD319.2 SENONCHES		
Destinataire :	Samuel CHARPENTIER	Moyen utilisé :	Caroteuse roulière et massif		
Dossier affaire :	2021 0107ER	NGF :	Chaussée actuelle		
N° échantillon :	C3	Date :	19/11/2021		
Technicien :	MLE/KLS				
Profondeur (cm)	Matériau		Etat	Interface	Photographie
	Nature	Epaisseur (cm)			
2

4	BB 0/10	6	Bon	Collée	
6					
8					
10	BB 0/10	4	Bon	Non collée	
12					
14	BB 0/10	7	Détérioré		
16					
18					
20	Grave 0/31,5	5			
22					
24					
26					
28					
30					
32					
34					
36					
38					
40					
42					
44					
46					
48	Grave sableuse marron	63			
50

Couche A: enrobés et grave 0/31,5
 Couche B: grave sableuse marron
 Couche C: limon marron

Carottage C3

RD 319.2 - Modélisation C3

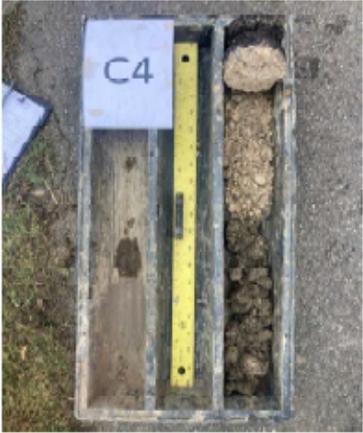
RD 319.2 carottage C4

CBTP		COUPE DE SONDAGE / CAROTTAGE			
Entreprise : CONSEIL DEPARTEMENTAL 26 Chantier : RD319.2 SENONCHES Destinateur : Samuel CHARPENTIER Dossier affaire : 2021 0107ER N° échantillon : C4 Technicien : MLE/KLS		Météo : Nuageux Localisation : RD319.2 SENONCHES Moyen utilisé : Carotteuse roulière et massif NGF : Chaussée actuelle Date : 19/11/2021			
Profondeur (cm)	Matériau		Etat	Interface	Photographie
	Nature	Épaisseur (cm)			
2	BB 0/10	4	Détérioré

<p>Couche A: enrobés Couche B: grave calcaire Couche C: marno calcaire marron</p>
4					
6					
8	BB 0/10	6	Détérioré	A	
10					
12					
14					
16					
18					
20					
22					
24					
26					
28					
30					
32	Grave calcaire	40			
34					
36					
38					
40					
42					
44					
46					
48					
50					
52					
54					
56					
58					
60					
62					
64	Marno calcaire marron noirâtre	50			
66

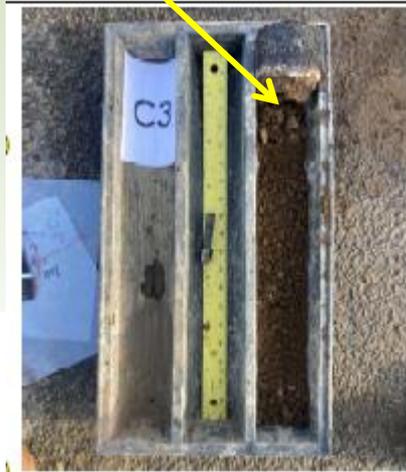
6 bbsg-0/10-C3 (12)
4 bbsg-0/10-C3 (32)
7 beton-bitumineux (42)
5 grave-non-traitee (72)
60 cdf-non-traitee (72)

beton bitumineux - 7,0 cm - 42 ans

Décollement Oui

< 7.0 <= 7.0 Désagrégé

Détail Colonne						
Solution 1: Orniérage // existe	Fatigue	Fluage	Dégâts dus au gel	Fissuration thermique	Remontée de fissures	Drainage
<p>Hypothèse Orniérage existe</p> <p>Section Trafic: 42. PL/jour: t4 Déflexion calculée (2022) 80 mm/100 Calage mécanique (2021) Déflexion calculée: 80 mm/100 Valeur de calage: 80 mm/100</p>	fort(e)	non	non	fort(e)	X	moyen
<p>bbsg-0/10-C3 BBSG-0/10-CLASSE-3 (2010) 6 cm, 12 an(s), collé 2000 MPa / 6. cm</p>	faible	non	non	fort(e)	non	X
<p>bbsg-0/10-C3 BBSG-0/10-CLASSE-3 (1990) 4 cm, 32 an(s), décollé 4900 MPa / 4. cm</p>	fort(e)		non	fort(e)	non	X
<p>bb-standard Béton bitumineux (1980) 7 cm, 42 an(s), décollé 500 MPa / 7. cm</p>	fort(e)		non	non	non	X
<p>gnt-3 Grave non traitée (1950) 5 cm, 72 an(s), collé 218 MPa / 5 cm</p>	non		X	X	X	X
<p>cdf-nt-3 Couche de forme non traitée (1950) 60 cm, 72 an(s), collé 109 MPa / 10 cm 109 MPa / 50 cm</p>	⊖		X	X	X	X
<p>Sol 109 MPa</p>		X		X	X	X

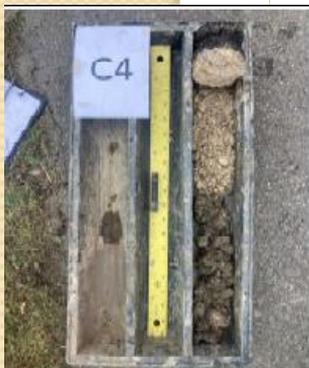
RD 319.2 - Modélisation C4

4 bbsg-0/10-C3 (12)

6 béton-bitumineux (42)

40 grave-non-traitée (72)

beton bitumineux - 6,0 cm - 42 ans

Fatigue	Fluage	Dégâts dus au gel	Fissuration thermique	Remontée de fissures	Drainage
<p>Solution 1</p> <p>Section</p> <p>Trafic: 42. PL/jour: t4 Déflexion calculée (2022) 100 mm/100 Calage mécanique (2021) Déflexion calculée: 100 mm/100 Valeur de calage: 100 mm/100</p>	faible	non	non	fort(e)	X	moyen
<p>bbsg-0/10-C3</p> <p>BBSG-0/10-CLASSE-3 (2010) 4 cm, 12 an(s), collé 2000 MPa / 4. cm</p>	faible	non	non	fort(e)	faible	X
<p>bb-standard</p> <p>Béton bitumineux (1980) 6 cm, 42 an(s), collé 500 MPa / 6. cm</p>	faible	non	non	fort(e)	non	X
<p>gn1</p> <p>Grave non traitée (1950) 40 cm, 72 an(s), collé 600 MPa / 10 cm 329 MPa / 10 cm 165 MPa / 10 cm 82 MPa / 10 cm</p>	non	non	X	X	X	X
<p>Sol</p> <p>41 MPa</p>	non	X	non	X	X	X

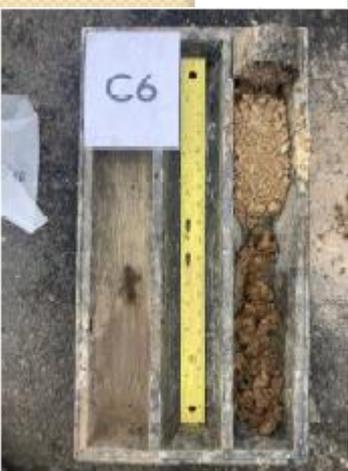
RD 319.2 - Modélisation C6

5 bbsg-0/10-C3 (12)

5 béton-bitumineux (42)

35 grave-non-traitée (72)

BBSG-0/10-CLASSE-3 - 5,0 cm - 12 ans

0 < 5.0 <= 5.0 Fissuré

Solution 1	Fatigue	Fluage	Dégâts dus au gel	Fissuration thermique	Remontée de fissures	Drainage
Section Trafic: 42. PL/jour: t4 Déflexion calculée (2022) 54 mm/100 Calage mécanique (2021) Déflexion calculée: 54 mm/100 Valeur de calage: 54 mm/100	faible	non	non	fort(e)	X	moyen
bbsg-0/10-C3 BBSG-0/10-CLASSE-3 (2010) 5 cm, 12 an(s), collé 2000 MPa / 5. cm	non	non	non	fort(e)	faible	X
bb-standard Béton bitumineux (1980) 5 cm, 42 an(s), collé 2000 MPa / 5. cm	faible		non	fort(e)	non	X
gnt1 Grave non traitée (1950) 35 cm, 72 an(s), collé 600 MPa / 5 cm 600 MPa / 10 cm 367 MPa / 10 cm 183 MPa / 10 cm	non		X	X	X	X
Sol 92 MPa	non	X	non	X	X	X

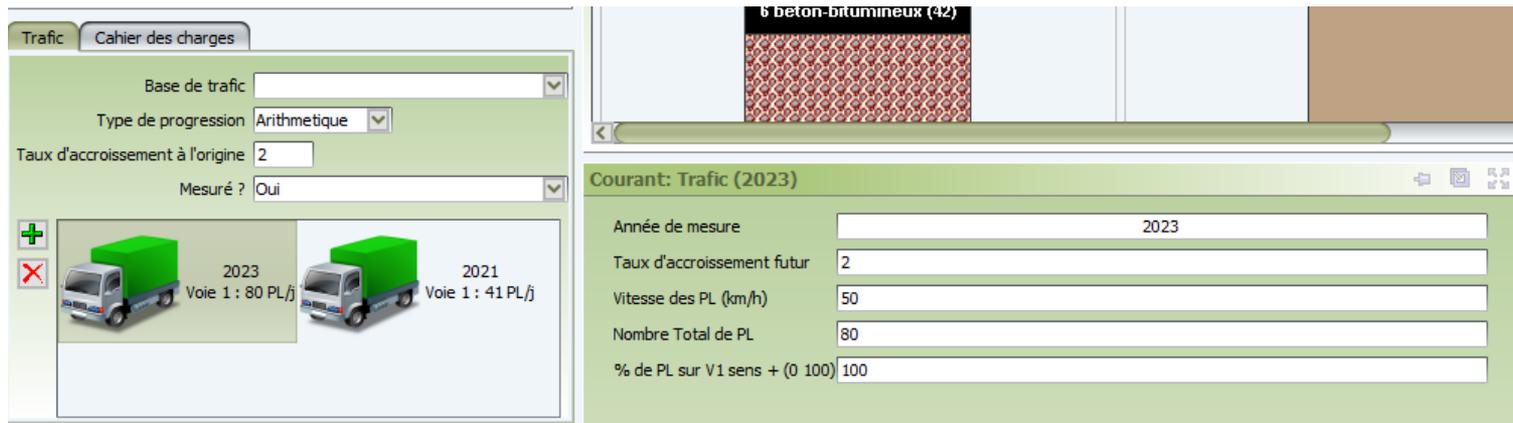
- Modification :
 - Trafic ramené de 100PL/jour à 80PL/jour/sens

The screenshot displays the software interface for traffic and material management. On the left, the 'Cahier des charges' (Specifications) tab is active, showing traffic parameters: 'Base de trafic' (Traffic base), 'Type de progression' (Progression type) set to 'Arithmétique' (Arithmetic), 'Taux d'accroissement à l'origine' (Growth rate at origin) set to 2, and 'Mesuré ?' (Measured?) set to 'Oui' (Yes). Below these are two truck icons representing traffic for the years 2023 and 2021, with 'Voie 1 : 80 PL/j' and 'Voie 1 : 41 PL/j' respectively. On the right, a material layer is shown with a red and white pattern, labeled 'b beton-bitumineux (42)'. Below this, the 'Courant: Trafic (2023)' (Current: Traffic (2023)) section contains a table of traffic data for the year 2023.

Courant: Trafic (2023)	
Année de mesure	2023
Taux d'accroissement futur	2
Vitesse des PL (km/h)	50
Nombre Total de PL	80
% de PL sur V1 sens + (0 100)	100
