Entretien d'un itinéraire composé de 2 sections de routes départementalestrafic T2

Département de Vaucluse

CAS DE LA RD 21 SECTEUR D'APT PR 0+000 - PR 2+923

CAS DE LA RD 52 PR9+250 – PR15+200

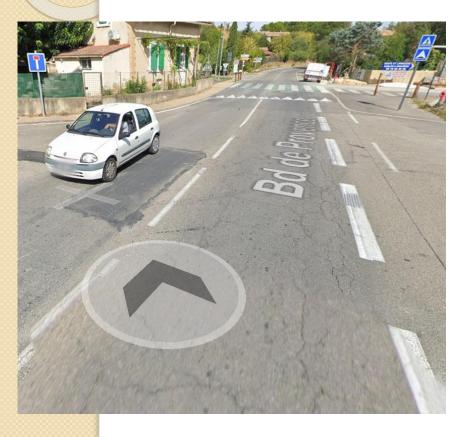
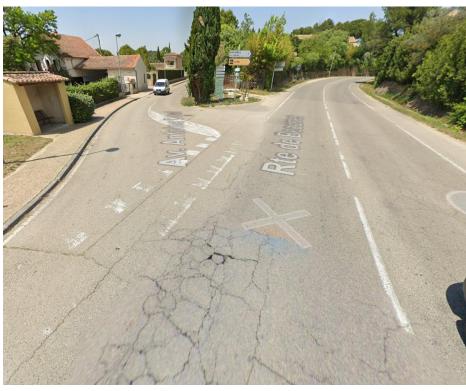
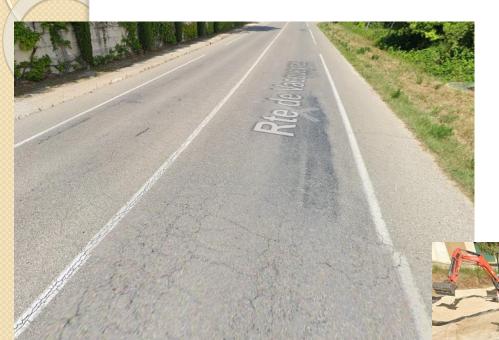
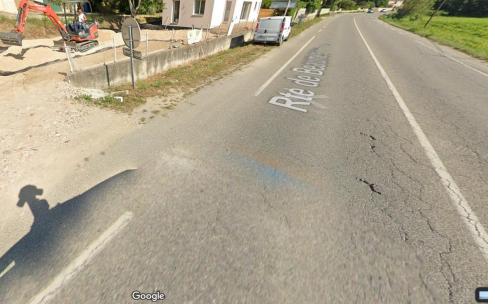
RD 21 en agglomération de Sarrians

- Nombreuses fissures longitudinales
- La fissuration a évolué en faïençage
- Faïençage hors BdR maille large, et sur BdR maille fine
- Orniérage < 10mm
- Affaissement de rive sur 10% de l'itinéraire, profondeur 20mm
- Remarque : Le niveau de fissuration était élevé en 2013, en 2023 la surface s'est encore dégradée, en quantité et en ouvertures de fissures (cf photos 2023)
- La fissuration s'est transformée en faïençage

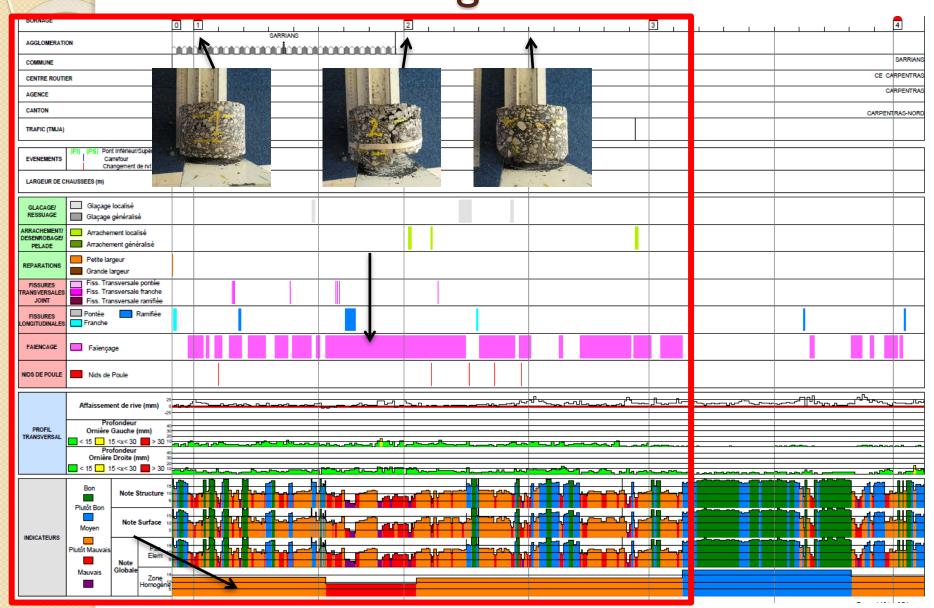
RD 21 Relevé de dégradations de 20 Fort pour les chaussées

Les dégradations observées

- En fonction de la stratégie du département sur les routes de cette catégorie, le laboratoire propose à la maitrise d'œuvre la solution suivante :
 - Rechargement en BBSG de classe 2 sur 6cm
 - Ou
 - Retraitement de classe II 2a sur 5cm + 6cm BBSG

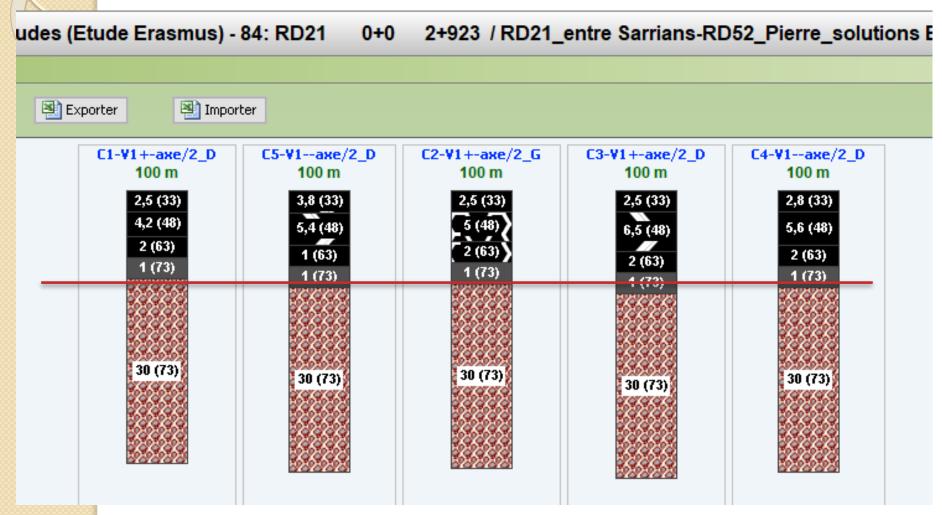
RD 21 La structure

Environ 11cm de produits bitumineux

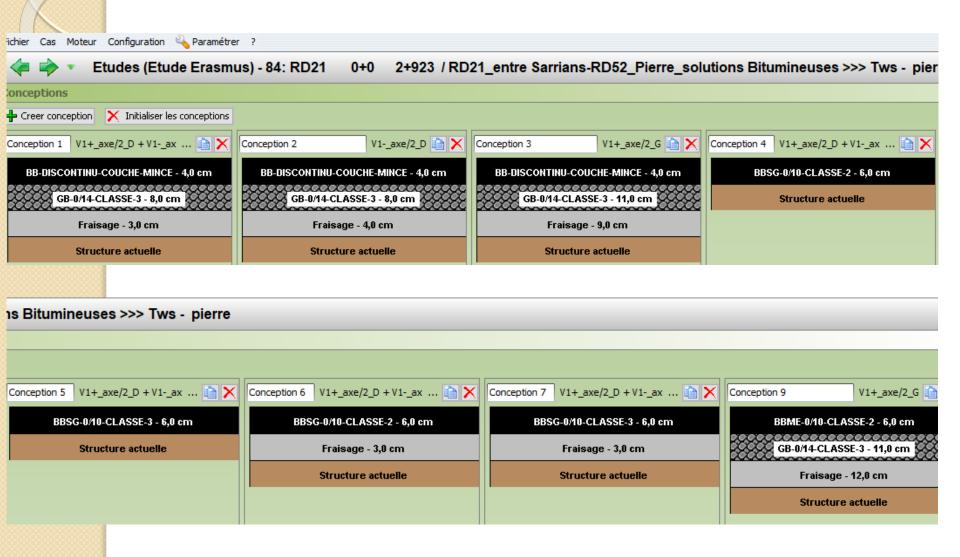
Analyse Erasmus de 8 conceptions

Vue détaillée	C1-0+100-V1+-axe/2_D 0+100 96mm/100 100 m	C5-1+380-V1axe/2_D 1+380 92mm/100 100 m	C2-2+0-¥1+-axe/2_G 2+0 52mm/100 100 m	C3-2+500-V1+-axe/2_D 2+500 74mm/100 100 m	C4-2+870-Y1axe/2_D 2+870 70mm/100 100 m
W Vue panoramique Tri: Coût	2,5 bbtm10 (33) 4,2 bbsg-0/10-C3 (48) 2 beton-bitumineux (63)	3,8 bbtm10 (33) 5,4 bbsg-0/10-C3 (48) 1 beton-bitumineux (63)	2,5 bbtm10 (33) 5 bbsg-0/10-C3 (48) C2 beton-bitumineux (63)	2,6 bbtm10 (33) 6,5 bbsg-0/10-C3 (48) 2 beton-bitumineux (63)	2,8 bbtm10 (33) 5,6 bbsg-0/10-C3 (48) 2 beton-bitumineux (63)
Toutes les voies	1 es (73)	1 es (73)	1 es (73)	1 es (73)	1 es (73)
Bilan écologique Export Résumé Pdf	VI	V1+	V1- Année : 1950	V1-	V1+
Export XIs Détail	30 gnt (73)	38 gnt (73)	30 gnt (73)	30 gnt (73)	30 gnt (73)
Export XIs Dommages Export Détail Pdf					
V1+-axe/2_D + V1axe/2_D 2023: B85G-0/10-CLASSE-2 (6.0 cm) 2023: Fraisage (3.0 cm) 62 €/ml Fr 3cm +BBSG CI2	12 ans Fatigue de Sol Dommage (1)	Fraisage (2023) Epaisseur non permise 3. [4-38.][10-30.2]	Fraisage (2023) Epaisseur non permise 3. [9:29.5]	38 ans bbsg-0/10-C2 D= 0.03 (5.%)	38 ans bbsg-0/10-C2 D= 0.06 (5.%)

V1+-axe/2_D + V1axe/2_D 2023: BBSG-0/10-CLASSE-3 (6.0 cm) 2023: Fraisage (3.0 cm)	12 ans Fatigue de Sol Dommage (1)	Fraisage (2023) Epaisseur non permise 3. [4-;8.][10;30.2]	Fraisage (2023) Epaisseur non permise 3. [9;29.5]	38 ans bbsg-0/10-C3 D = 0.03 (5.%)	38 ans bbsg-0/10-C3 D= 0.06 (5.%)
Fr 3cm #BBSG CI3					
VI+-axe/2_D+VIaxe/2_D+VI+-axe/2_G 2023: BBSG-0/10-CLASSE-2 (6.0 cm) 65 €/ml BBSG CI2	22 ans bbsg-0/10-C2 D= 0.03 (5.%)	30 ans bbsg-0/10-C2 D= 0.02 (5.%)	27 ans bbsg-0/10-C2 D= 0.25 (5.%)	> 50 ans bbsg-0/10-C2 D= 0.01 (5.%)	> 50 ans bbsg-0/10-C2 D= 0.02 (5.%)
V1+-axe/2_D + V1axe/2_D + V1+-axe/2_G 2023: BBSG-0/10-CLASSE-3 (6.0 cm) BBSG CI3	22 ans bbsg-0/10-C3 D= 0.03 (5.%)	30 ans bbsg-0/10-C3 D= 0.02 (5.%)	27 ans bbsg-0/10-C3 D= 0.25 (5.%)	> 50 ans bbsg-0/10-C3 D= 0.01 (5.%)	> 50 ans bbsg-0/10-C3 D= 0.02 (5.%)

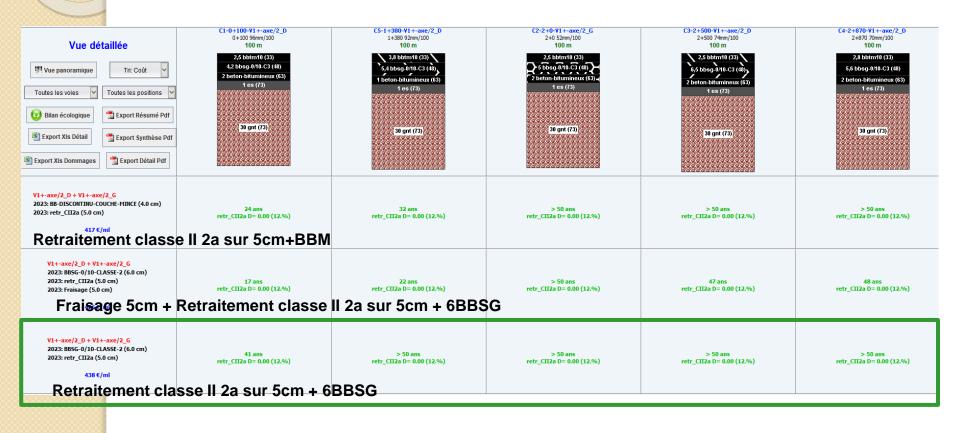
RD 21 retraitement de classe

Retraitement clas	se 1a sur 16cm+6Bl	BSG
