Formation à l'utilisation du système expert ERASMUS

Les principes d'ERASMUS

Erasmus, votre partenaire d'aide à la décision pour vos chaussées !

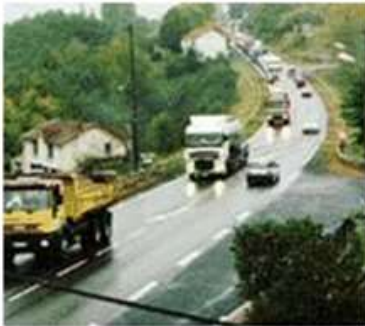
Route_Campagne_NF-P98_086

- ➡ Avec notamment la prise en compte des trafics de la norme NFP98-086

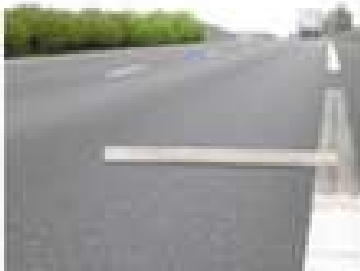
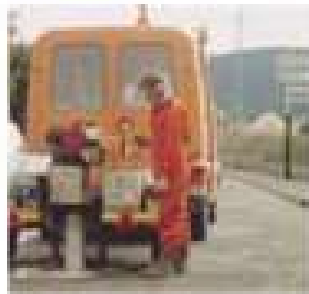
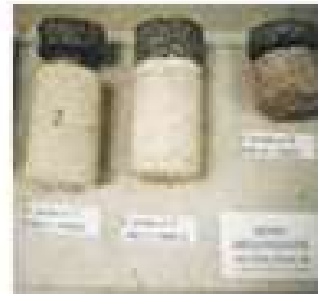
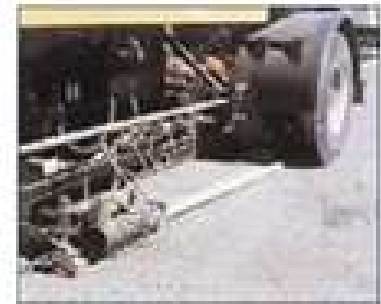
☛ Le système interprète les essais normalisés français : déflexion, modules, caractérisation des matériaux, carottage ...

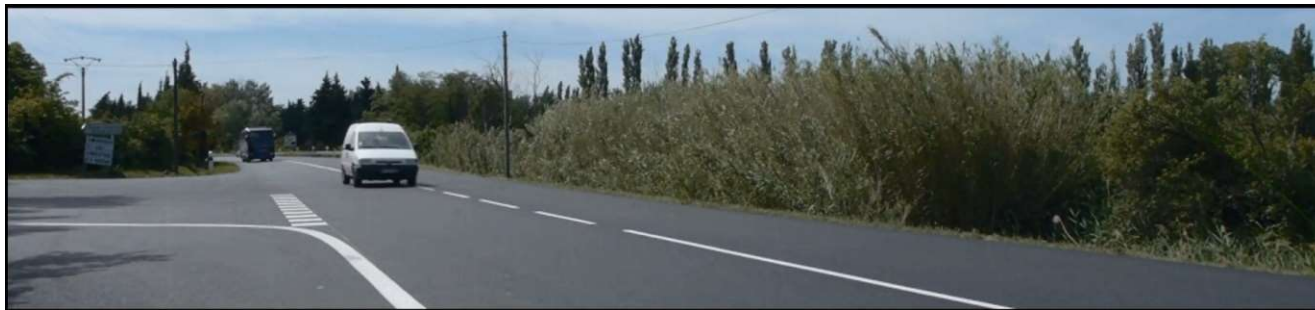
La section d'étude : Concept

Prendre en compte l'hétérogénéité
longitudinale et transversale des structures

- Faire des carottes (points de contrôle) bien implantés : représentatives de la section
- Prendre en compte toutes les carottes
- Faire le lien entre carotte (Structure et son état), dégradations et déflexion.

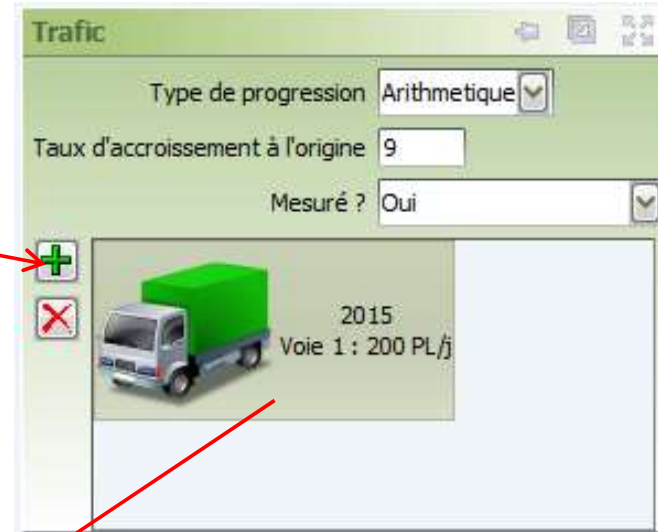
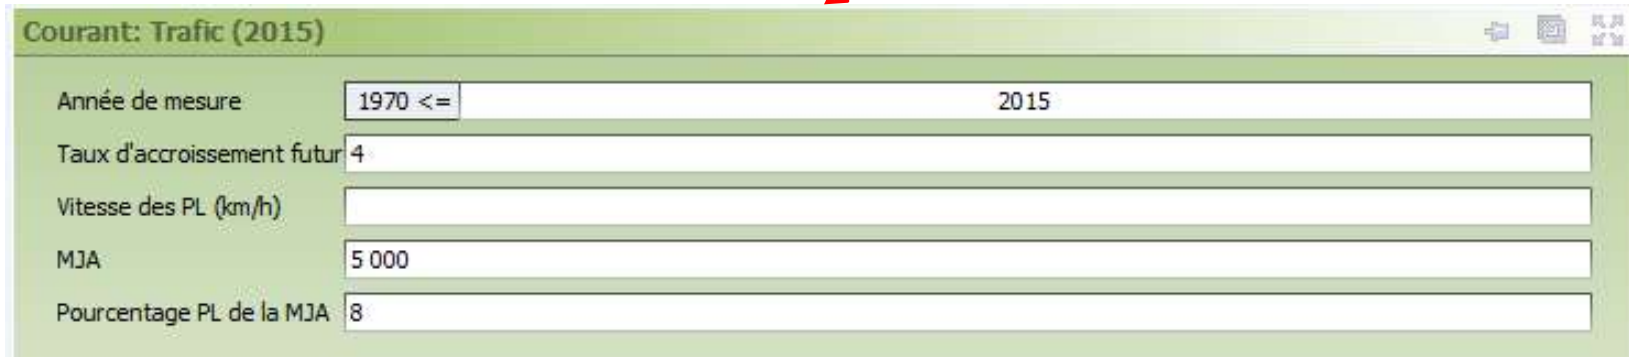
Ajout de plusieurs mesures : Tenir compte des variations non linéaires du trafic

Type de progression: Arithmétique

Taux d'accroissement à l'origine: 9

Taux d'accroissement futur: 4

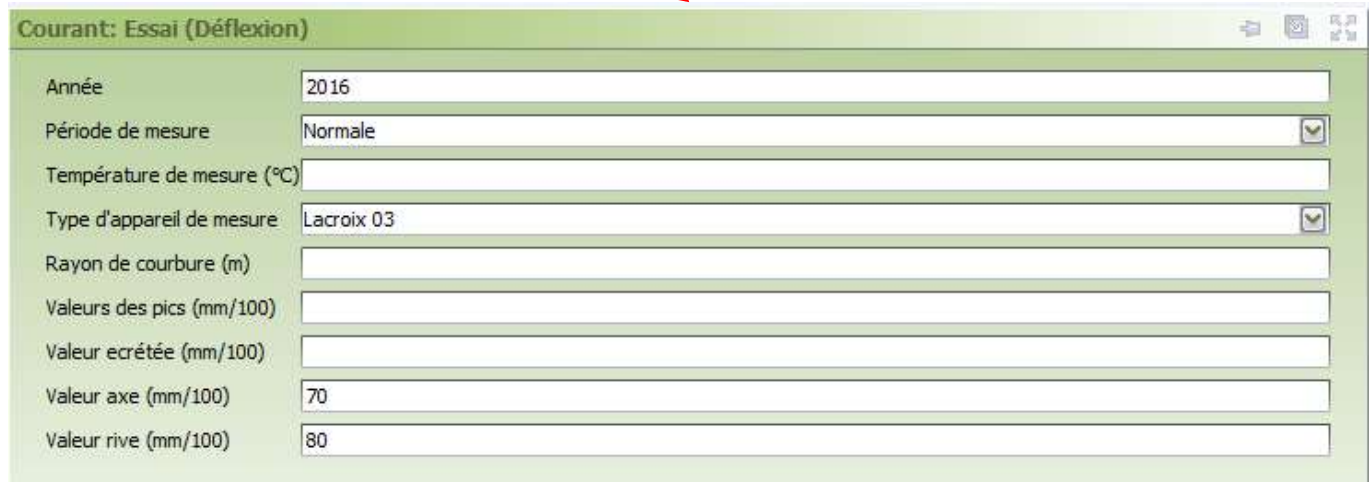
Courant: Essai (Déflexion)

Type d'appareil de mesure Lacroix 03

Valeur axe (mm/100) 70

Valeur rive (mm/100) 80

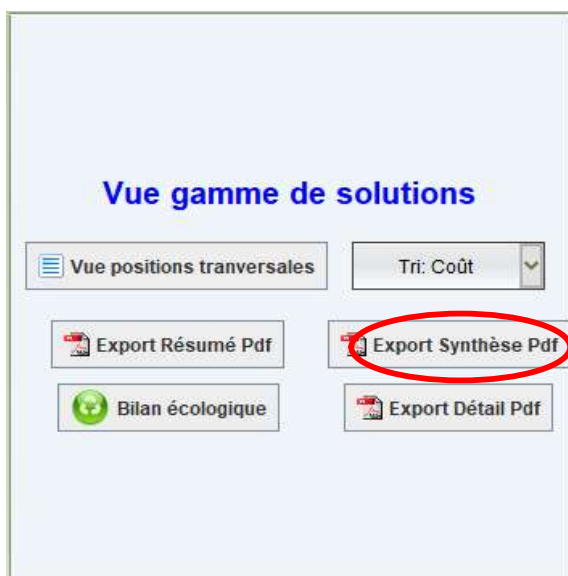
Les résultats – Editions

SYNTHESES DES RESULTATS PAR GAMME

Gammes de solutions	7A mm 7x120 100.0 m	7B mm D 7x120 100.0 m	8A mm 7x140 100.0 m	8C mm D 7x140 100.0 m			
CR: 6 bbsg-0/10-C1 CB: gb-0/14-C3 Surélévation: 6 cm Coût global: 93 €/ml	6 bbsg-0/10-C1 56 €/ml	6 bbsg-0/10-C1 13 gb-0/14-C3 13 FR 130 €/ml	6 bbsg-0/10-C1 56 €/ml	6 bbsg-0/10-C1 13 gb-0/14-C3 13 FR 130 €/ml			
CR: 6 bbsg-0/10-C1 Surélévation: 6 cm Coût global: 93 €/ml	6 bbsg-0/10-C1 56 €/ml	6 bbsg-0/10-C1 13 gb-0/14-C3 13 FR 130 €/ml	6 bbsg-0/10-C1 56 €/ml	6 bbsg-0/10-C1 13 gb-0/14-C3 13 FR 130 €/ml			
CR: 4 bbdcm CB: gb-0/14-C3 Surélévation: 6 cm Coût global: 128 €/ml	4 bbdcm 15 gb-0/14-C3 13 FR 128 €/ml	4 bbdcm 15 gb-0/14-C3 13 FR 128 €/ml	4 bbdcm 15 gb-0/14-C3 13 FR 128 €/ml	4 bbdcm 15 gb-0/14-C3 13 FR 128 €/ml			
CR: 4 bbdcm Surélévation: 4 cm	4 bbdcm 39 €/ml		4 bbdcm 39 €/ml
