ENTRETIEN D'UNE SECTION DE 2x2 voies sous trafic T0

23ème forum – 12 & 13 décembre 2019

DÉPARTEMENT DU NORD CAS DE LA RD 649

RD 649 PR 80+200 à 87+200

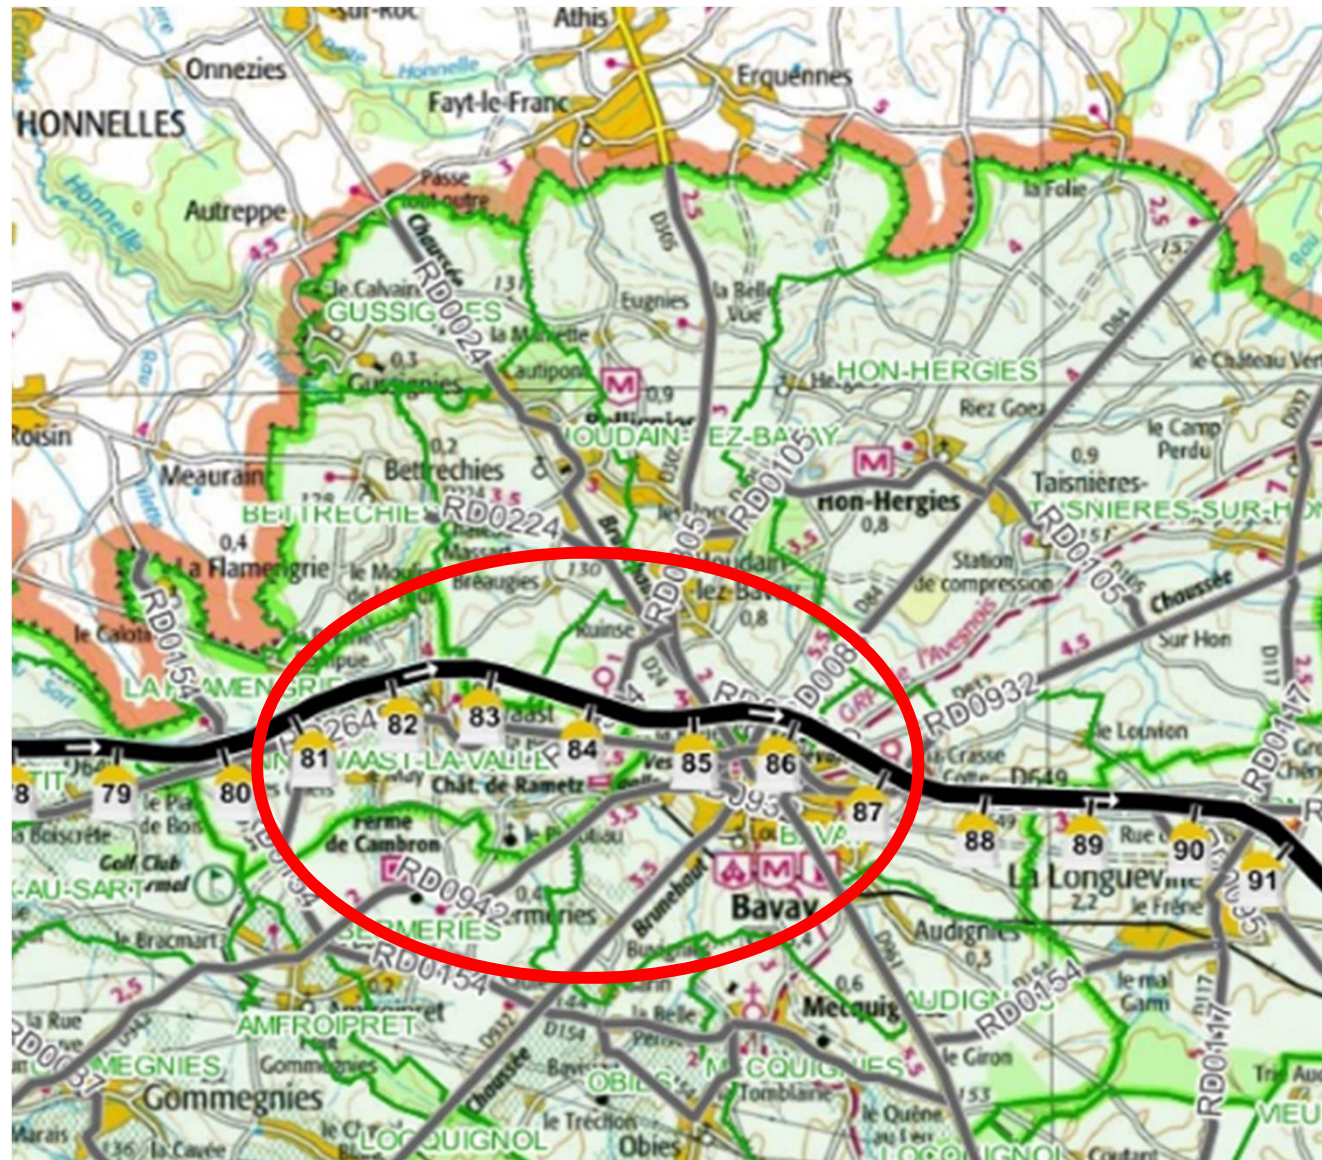
Localisation de la section étudiée

- Il a été défini 20 zones homogènes sur ce sens
- L'étude porte sur la zone homogène n°8 (ZH8) en enrobés drainant située entre les PR 80+200 et 87+400
- Cette section a été construite en 1990

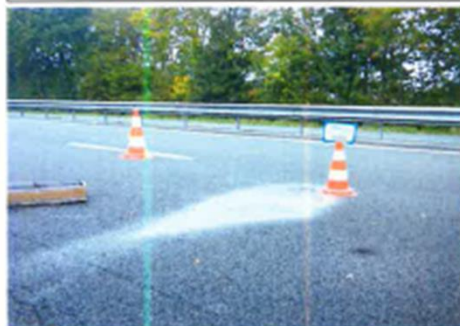
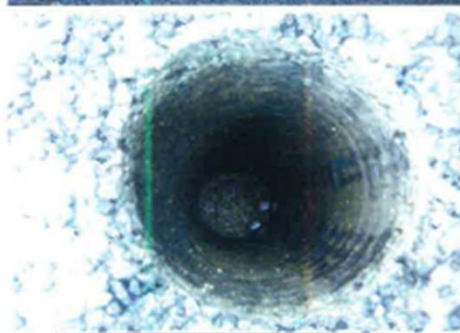
Chantier : RD649 - Sens 1 (PR croissant)
PR81+150 - Axe de chaussée

Constitution des couches				
Nature	Granulat	Calibre	Epaisseur (cm)	Collage des couches
Béton bitumineux Drainant, Porphyre, 0/10			3.5	Collé à
Béton bitumineux, Calcaire, 0/14			9.0	Collé à
Grave traitée, Calcaire, 0/20			41.5	18.5+23cm liée
Couche d'accrochage				
Sol support : Limon traitée

Etat du carottage et des parois : **Médiocre**
Désordre particulier au droit du carottage : **Fissuration**

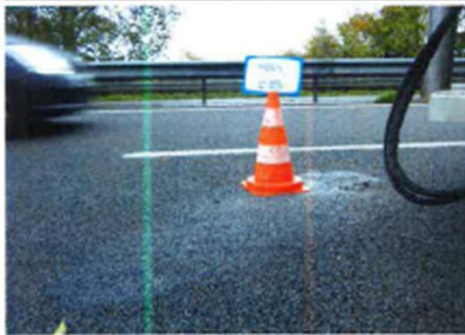
Chantier : RD649 - Sens 1 (PR croissant)
PR83+100 - Axe de chaussée

Etat du carottage et des parois : Sain
Pas de désordre particulier au droit du carottage.

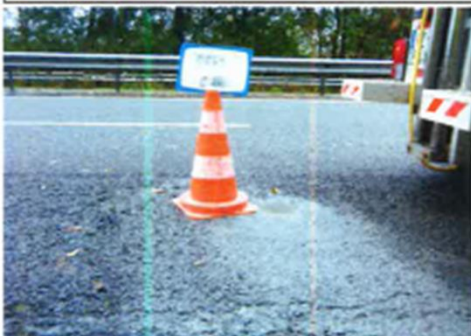
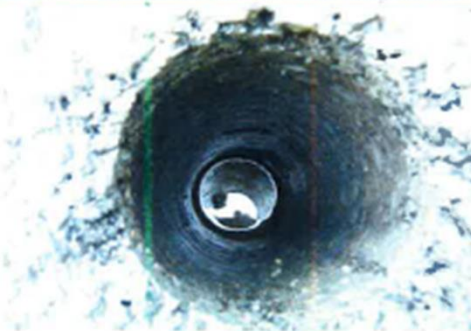
Chantier : RD649 - Sens 1 (PR croissant)
PR84+750 - Rive de voie lente

Etat du carottage et des parois: Médiocre
Désordre particulier au droit du carottage : Ressuage

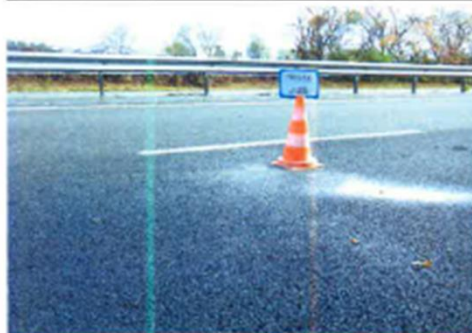
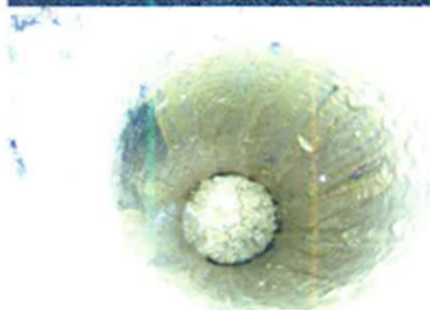
Chantier : RD649 - Sens 1 (PR croissant)
PR86+100 - Axe de la chaussée

Etat du carottage et des parois : Sain
Pas de désordre particulier au droit du carottage.

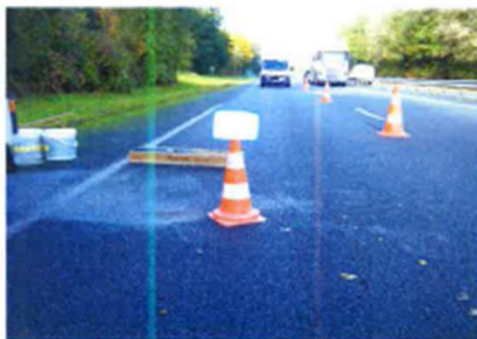
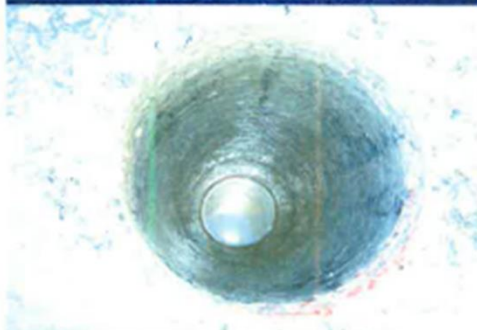
Chantier : RD649 - Sens 1 (PR croissant)
PR87+100 - Rive de la voie lente

Etat du carottage et des parois: Sain
Pas de désordre particulier au droit du carottage.

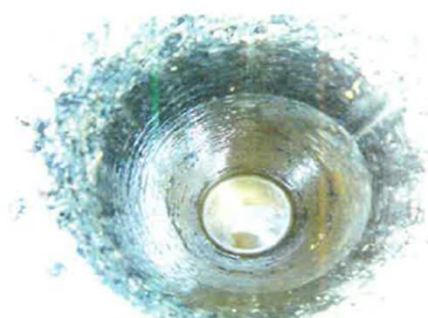
Client : CD59
Dossier N°: NBE3.J.2845.3
Date : 24/10/2019
Carotte n° : C14 g
Carottier : Diamant 125

Constitution des couches				
Nature	Granulat	Calibre	Epaisseur (cm)	Collage des couches
Béton bitumineux Drainant, Porphyre, 0/10			4.5	Collé à
Béton bitumineux, Calcaire, 0/14			8.0	Collé à
Grave traitée, Calcaire, 0/20			44.0	Liée
Sol support : Limon traitée

Etat du carottage et des parois: Sain
Pas de désordre particulier au droit du carottage.

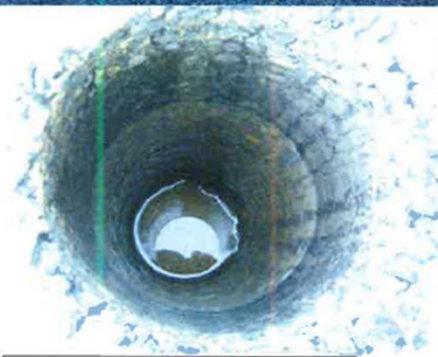
PR83+400 - Axe de chaussée

Etat du carottage et des parois: Fragmentée
Pas de désordre particulier au droit du carottage.

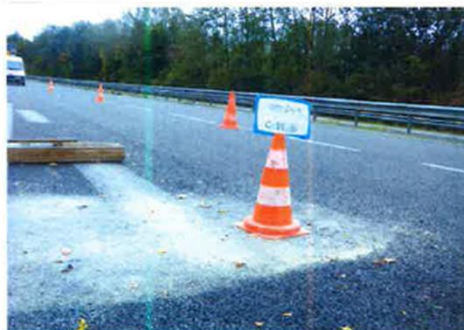
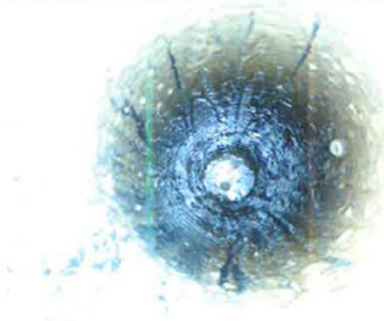
PR84+600 - Rive de voie lente

Etat du carottage et des parois: Médiocre
Pas de désordre particulier au droit du carottage.

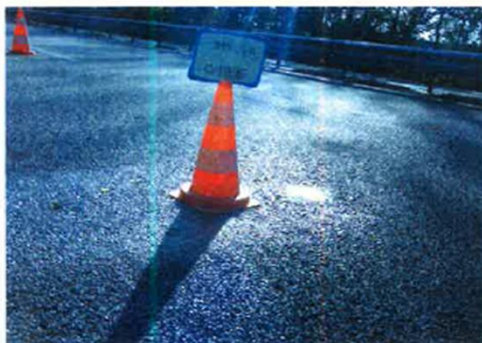
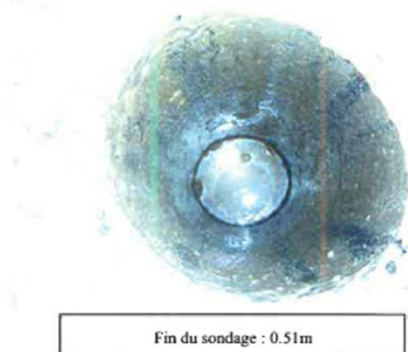
Chantier : RD649 - Sens 2 (PR décroissant)
PR85+750 - Axe de la chaussée

Etat du carottage et des parois: Sain
Pas de désordre particulier au droit du carottage.

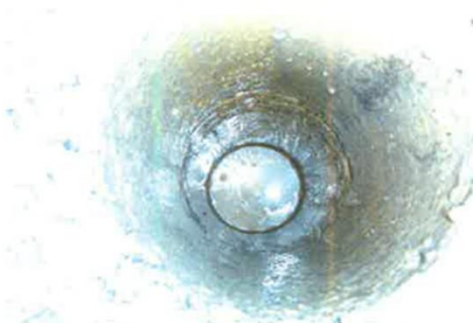
Chantier : RD649 - Sens 2 (PR décroissant)
PR86+650 - Rive de voie lente

Etat du carottage et des parois : Mauvais
Désordre particulier au droit du carottage : Ressuage
