# ERASMUS

## **Application à une structure mixte**

# *Présentation de l'étude*

- Route nationale à 2 fois 2 voies
- Trafic : 1400 PL/J/sens en 2005 (T1)
- Largeur : 7,6 m
- Longueur : 4500 m
- Rase campagne
- Structure mixte de 1976 entretenue en 1992
- Etude réalisée en 2005

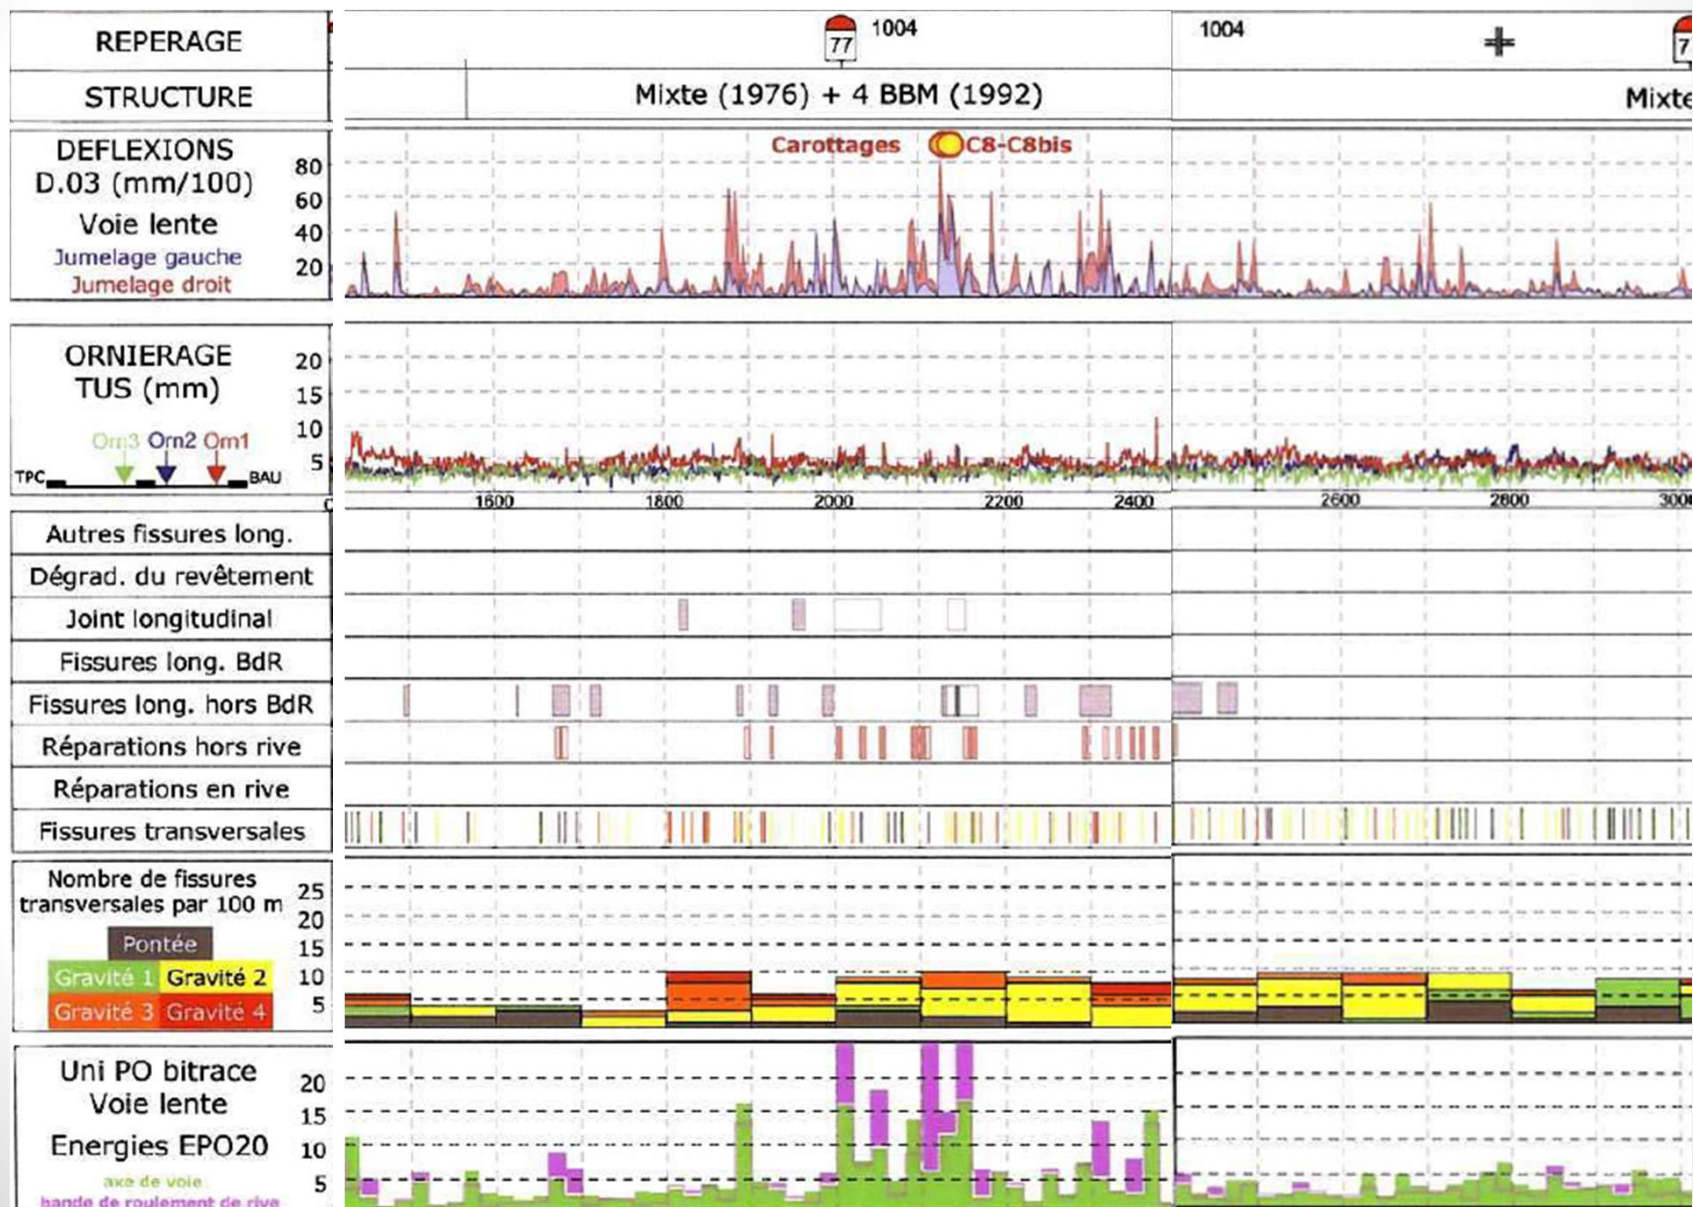
# Schéma itinéraire

- Déflections  $< 20/100$  mm avec des pointes à  $40/100$ mm
- Uni EPO20  $< 8$
- Nbre de  $F_T < 10$

- Déflections de 20 à  $80/100$  mm
- Uni EPO20 de 8 à 25 (présence d'affaissements)
- Nbre de  $F_T \sim 10$  (dont 2 à 5 dégradées)
